# ATENDIMENTOS EMERGENCIAIS NA COSTA VERDE

JULHO DE 2022

ANGRA DOS REIS

## Setorização de Risco em Monsuaba - SR-06

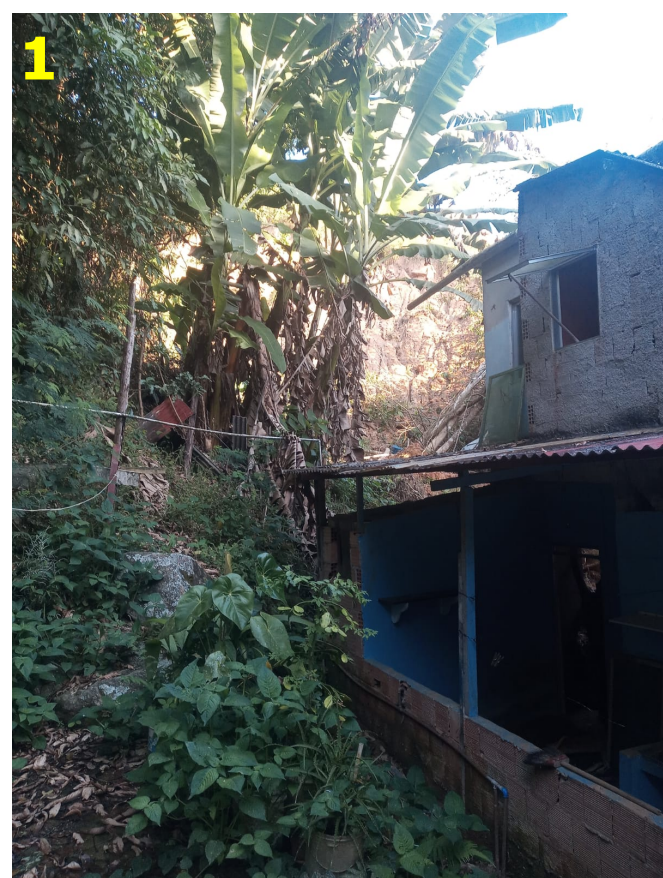
A presente vistoria foi realizada no dia 30 de junho de 2022 para reavaliar as áreas que apresentam evidências de risco geológico após os eventos chuvosos de abril de 2022. Um deslizamento de solo residual e rocha foi deflagrado no período chuvoso atingindo 2 edificações (figura 1), porém sem óbitos ou vítimas. Uma edificação já se encontra interditada (figura 2).
