# ATENDIMENTOS EMERGENCIAIS NA COSTA VERDE

JULHO DE 2022

ANGRA DOS REIS

### Ponta Leste

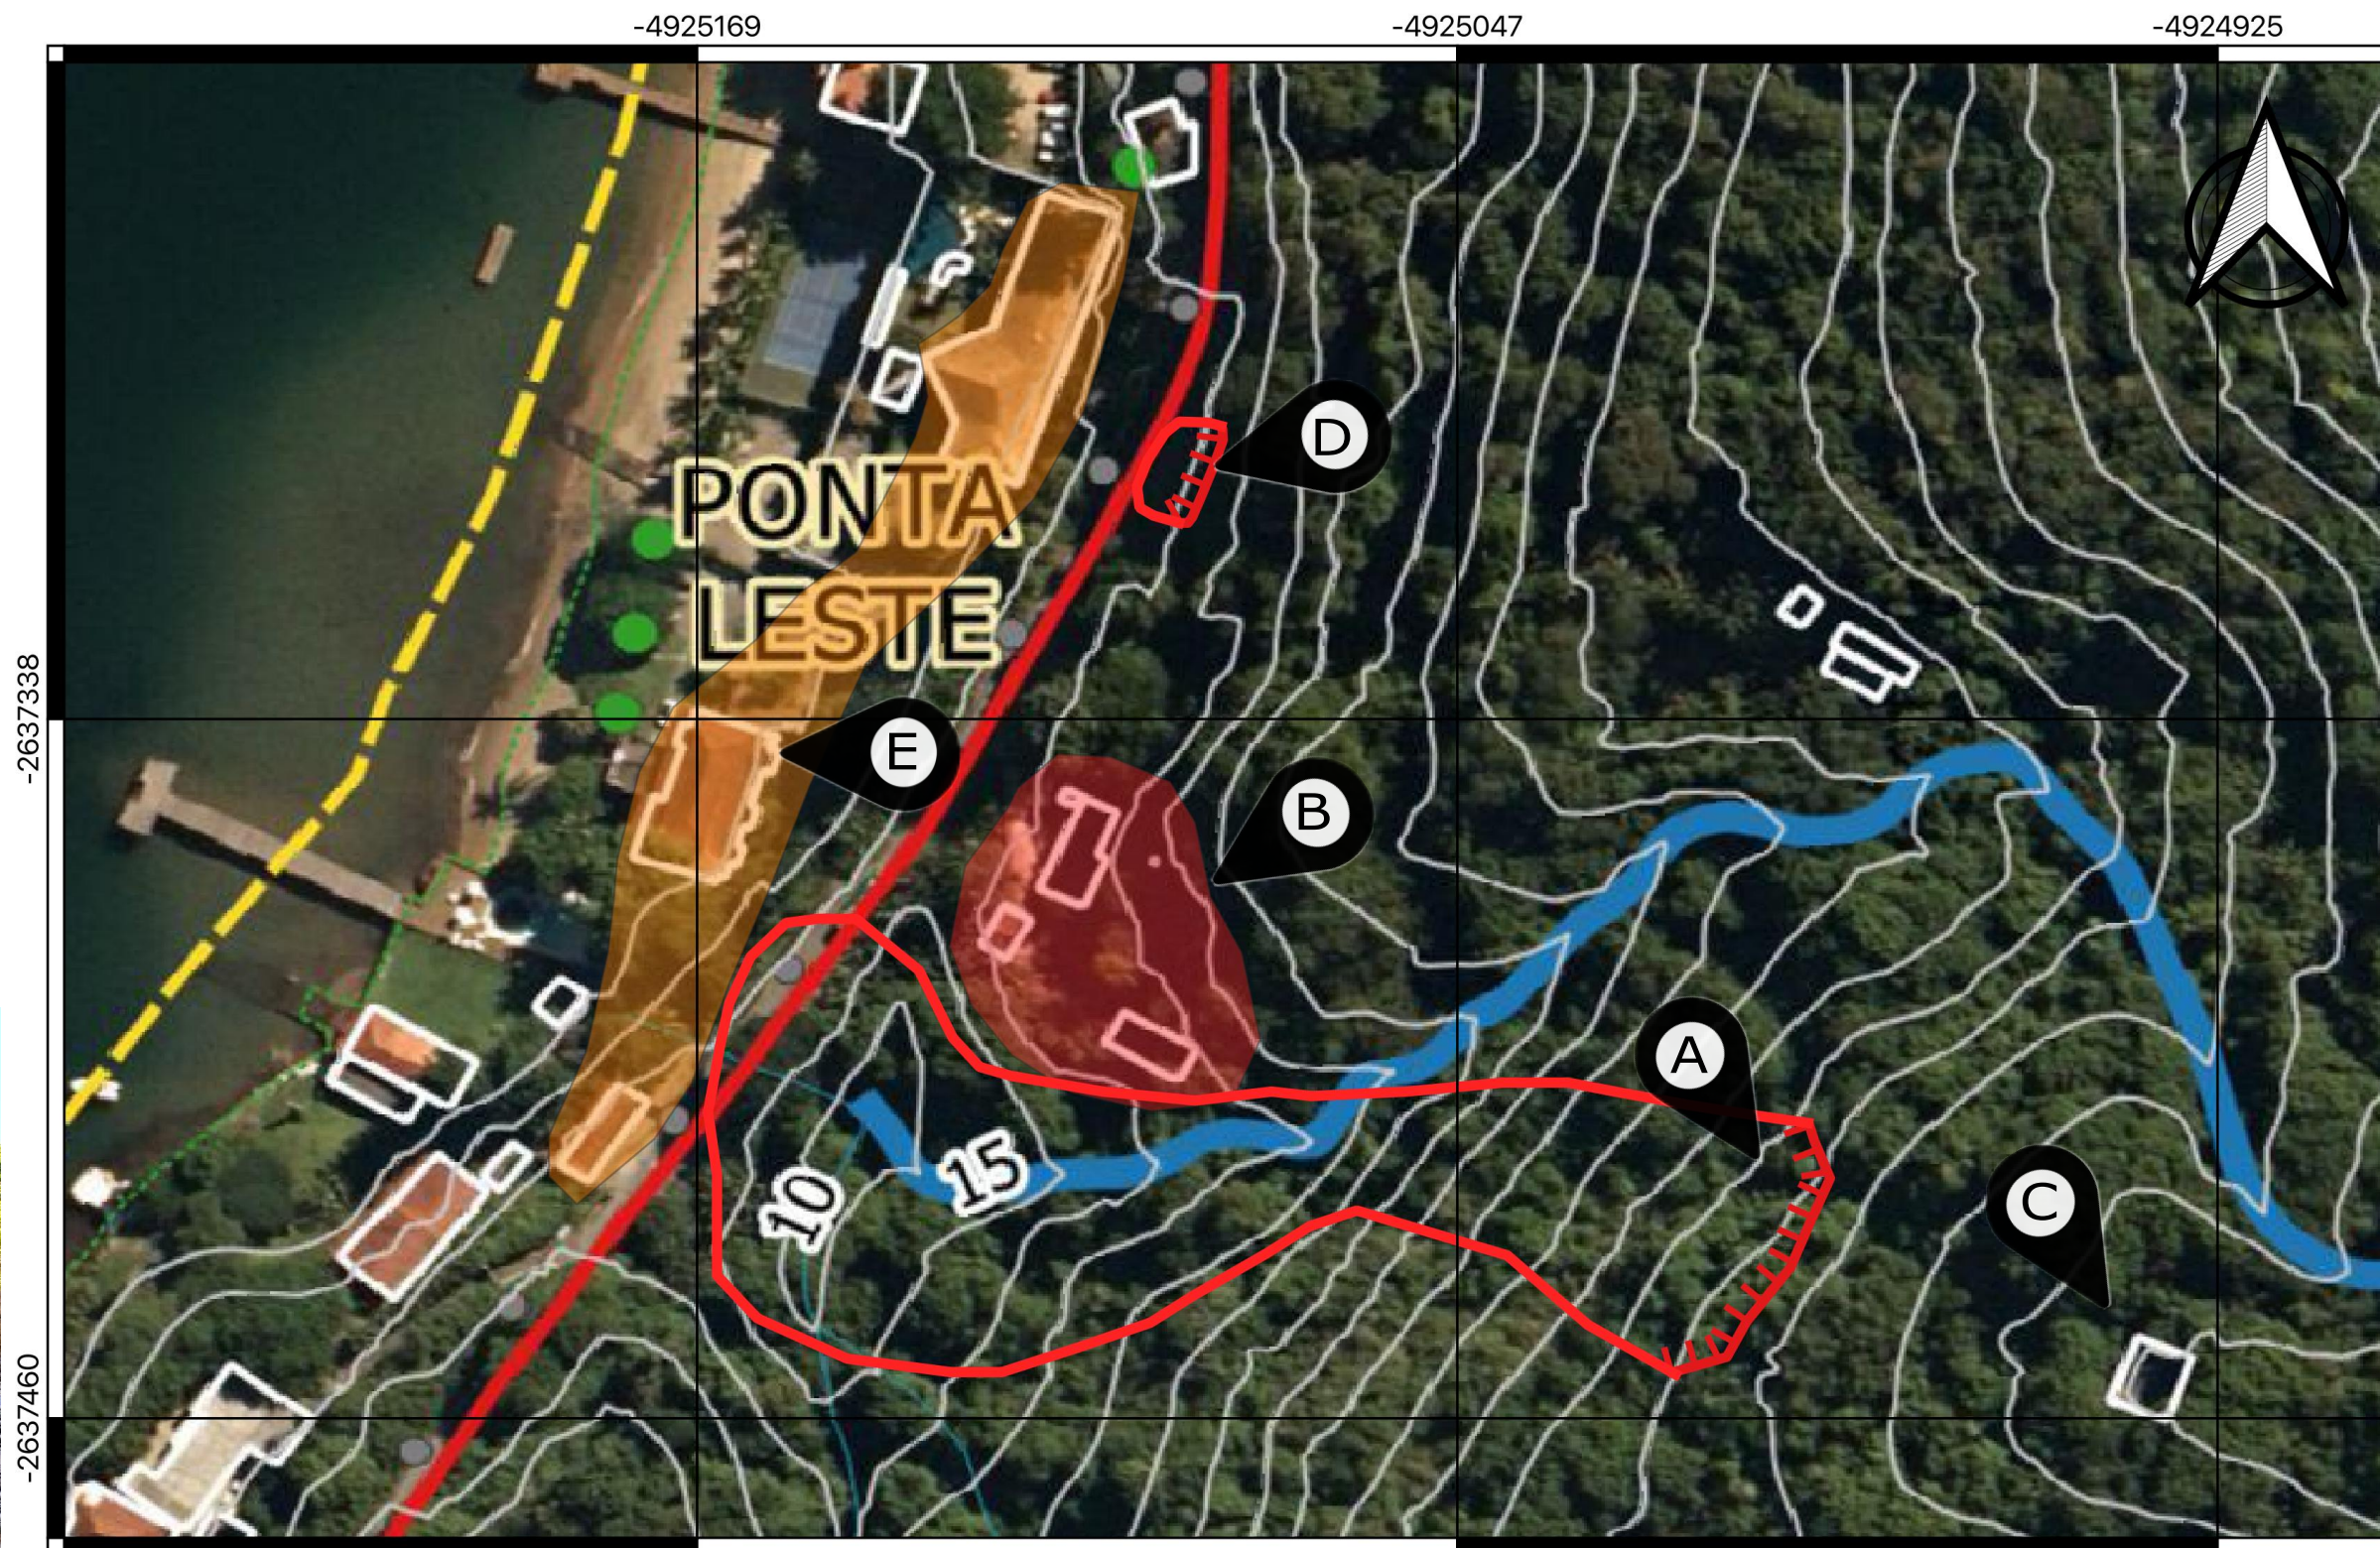
Nas chuvas de Abril de 2022 foi deflagrado um deslizamento planar (A) de extensão lateral de cerca de 40 m em um solo residual raso, cujo material deslocado canalizou na drenagem e desencadeou um fluxo de detritos, composto por grãos nas frações argila até blocos métricos. A quantidade de material mobilizado preencheu uma galeria existente ao lado da Av. Antônio Bertholdo da Silva Jordão, nas proximidades do nº 7346, chegando a atravessar e destruir parcialmente o muro da via na região de Ponta Leste. Além disso, a ausência do solo destacou a cerca que separa os terrenos a uma altura entre 0,5 m até em mais de 1 m da superfície nas áreas mais escavadas. Foi realizada uma vistoria técnica no dia 07/07/22 para delimitar as áreas que apresentaram evidências de risco geológico muito alto (R4) e alto (R3) em consequência dos eventos chuvosos de abril de 2022.

**R4** - As edificações situadas dentro da área delimitada estão em Risco Muito Alto, dados os indicadores observados in loco no momento da vistoria. Os condicionantes geológicos-geotécnicos indicam que o avanço lateral do processo erosivo afetaria o local, além da presença de feições de instabilidade, como proximidade com cicatriz pretérita, árvores de grande porte inclinadas na dire e cerca deslocada possivelmente por rastejo de solo (B). Ressalta-se que a montante da maior ruptura (A) há uma construção usada para armazenamento de água (C), com uma profundidade estimada em 3 m e uma torneira lançando água e saturando o solo. Desse armazém saem diversos canos de água que são observados sobre a cicatriz, próximos à crista, e podem auxiliar no avanço do processo de movimentação da encosta, assim como o peso do grande volume de água somado ao acúmulo da própria água no solo e a intensa precipitação.

**R3** - As edificações na área do polígono (E) apresentam características que configuram Alto Risco de deslizamentos por estarem localizadas na direção dos movimentos de massa ativos e poderem sofrer danos estruturais com a evolução desses processos. Atenta-se para a presença de outra cicatriz assinalada em D, com baixo alcance, solo raso e extensão lateral de 6 m. Este deslizamento de solo causou a queda de uma árvore de grande porte e danificou parte do calçamento da via. Recomenda-se o monitoramento da evolução dos processos de movimentação da encosta e, se necessário, a realização de intervenções adequadas.
