# ATENDIMENTOS EMERGENCIAIS NA COSTA VERDE

JULHO DE 2022

ANGRA DOS REIS

### Deslizamento na Av. Antônio Bertholdo da Silva Jordão - SR-02 - Monsuba

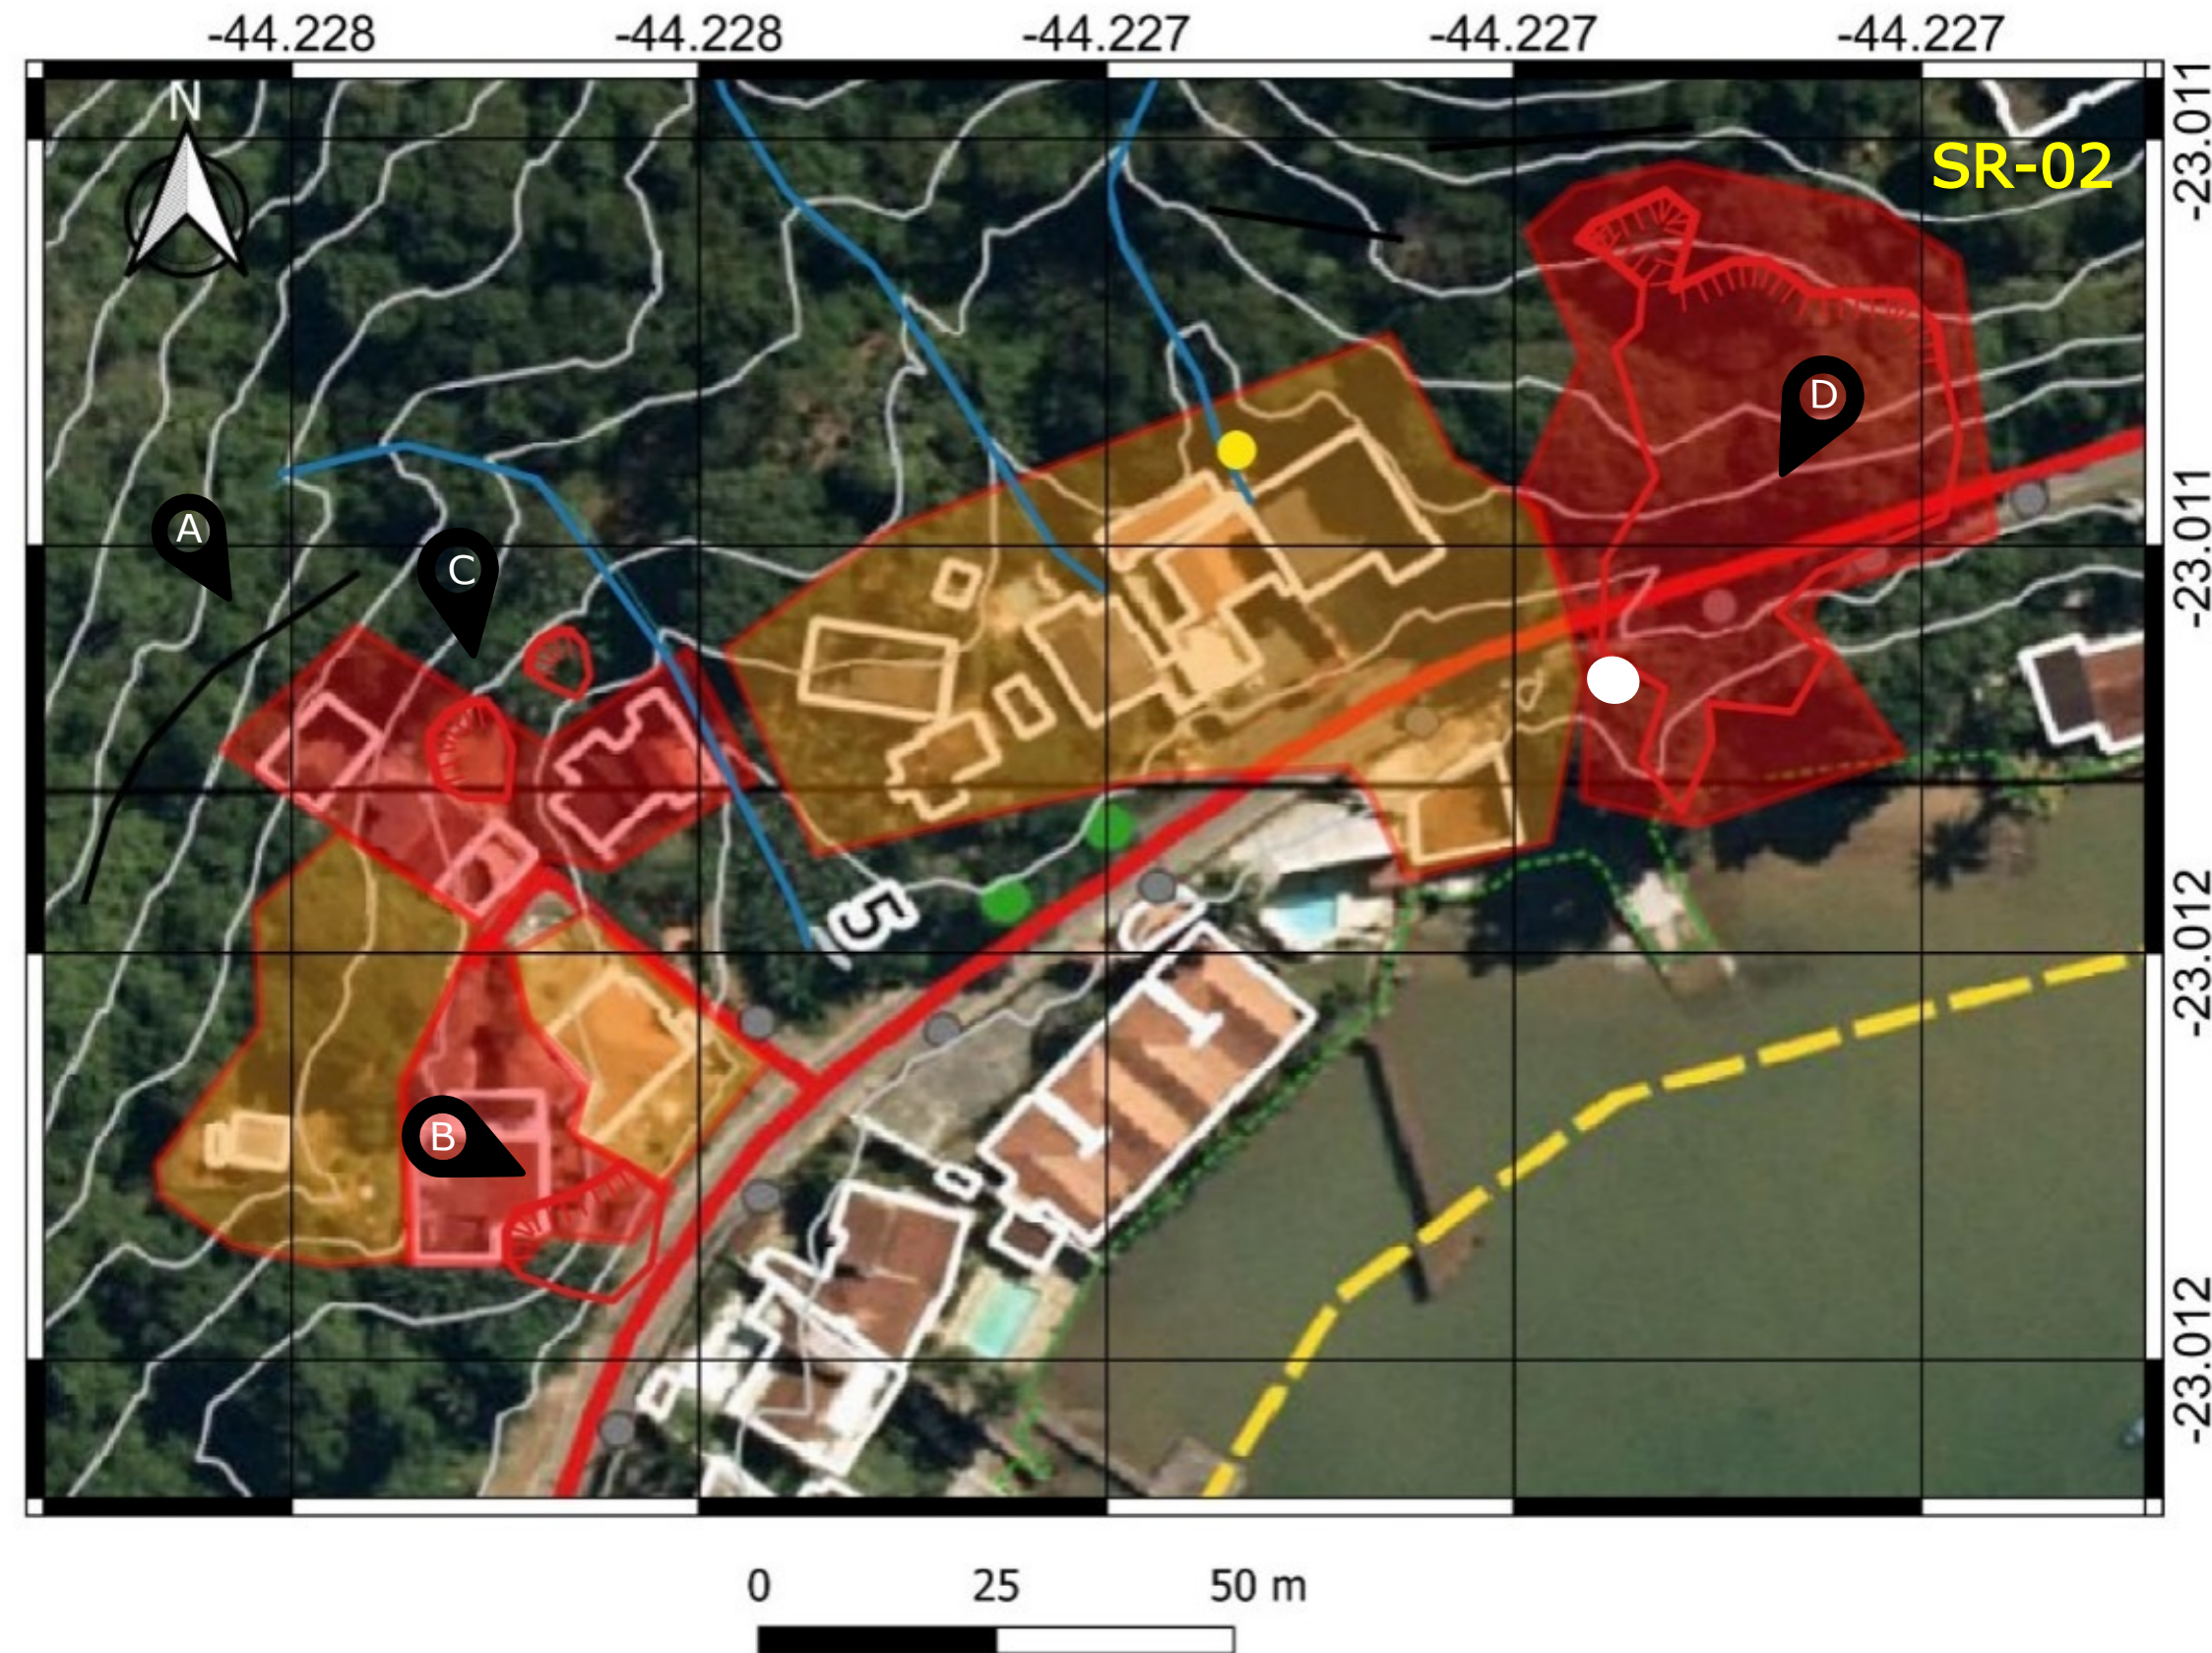
**R4 (Muito Alto)** - As edificações situadas dentro da área delimitada estão em Risco Muito Alto, dados os indicadores observados "in locu" no momento da vistoria. Os condicionantes geológicos-geotécnicos indicam que as cicatrizes presentes ainda se encontram ativas. Elas se concentram à sudoeste e possuem crista aproximadamente paralela a um grande degrau de abatimento a montante, com indícios de degraus menores na mesma direção (A). No local há evidências de instabilidade, trincas, degraus de abatimento, feições erosivas e vegetação com sinais de movimentação. Os deslizamentos analisados são planares, com exceção de uma cicatriz presente devido à retirada de um grande bloco, expondo o solo às intempéries. A encosta é constituída por depósito de tálus, com diversas granulometrias e presença de blocos métricos envoltos em uma matriz areno-argilosa. A cicatriz indicada em B culminou na queda de parte da residência deixando-a em balanço, além de expor o restante da casa e a moradia vizinha a possíveis danos consequentes do avanço do processo erosivo. Já a cicatriz C resultou na queda de um muro de contenção feito de alvenaria e o alcance do material atingiu a casa a jusante, sem danos estruturais a mesma. As residências adjacentes à cicatriz estão muito próximas da crista e o avanço da feição, que se encontra ativa, pode atingir essas moradias. O talude D contém obras para construções privada, que podem ocasionar em mais instabilidade no terreno. Ressalta-se o evelado aporte hídrico da encosta, que possui muitas drenagens e solo encharcado.

**R3** - As edificações na área do polígono apresentam características que configuram Alto Risco de deslizamentos por estarem localizadas próximas das feições de instabilidade e/ou em uma área com confluência de drenagens. Recomenda-se o monitoramento da evolução do processo e se necessário a realização de intervenções adequadas.
