# ATENDIMENTOS EMERGENCIAIS NA COSTA VERDE

ANGRA DOS REIS

### Deslizamento na Rua Leontino Antônio de Souza (SR-05) - Água Santa

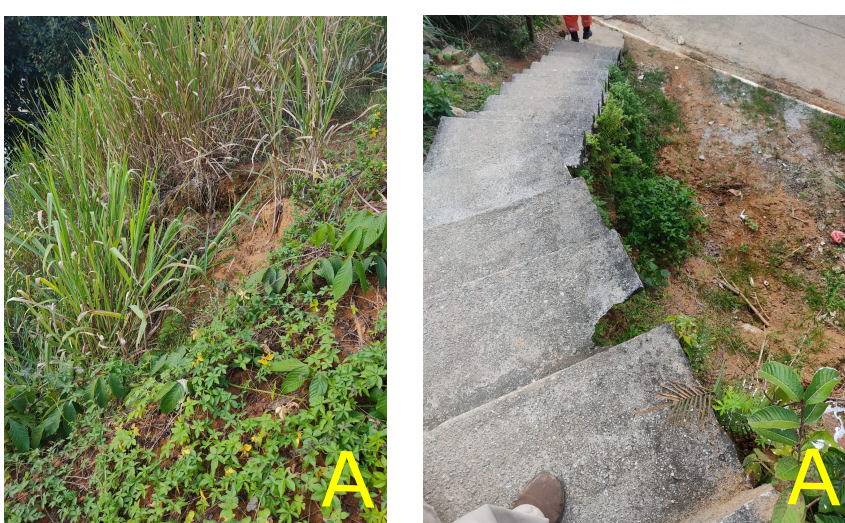
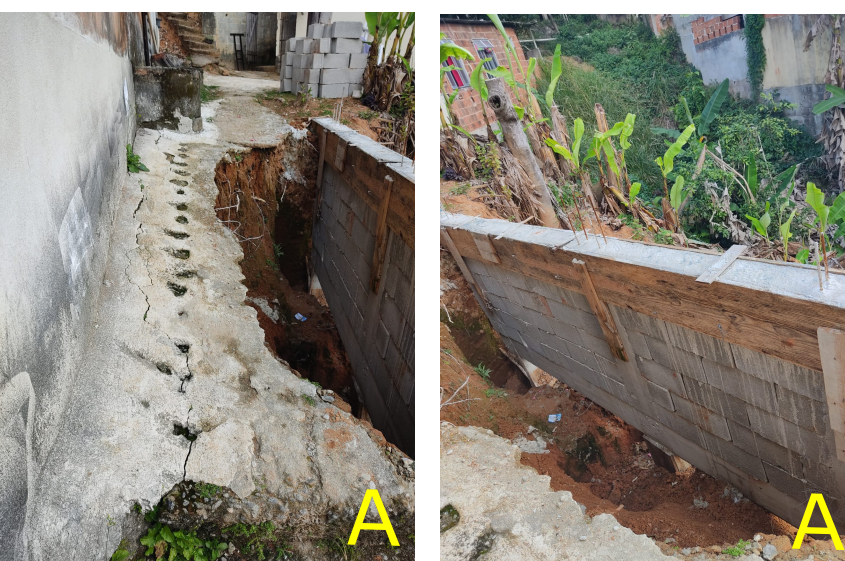
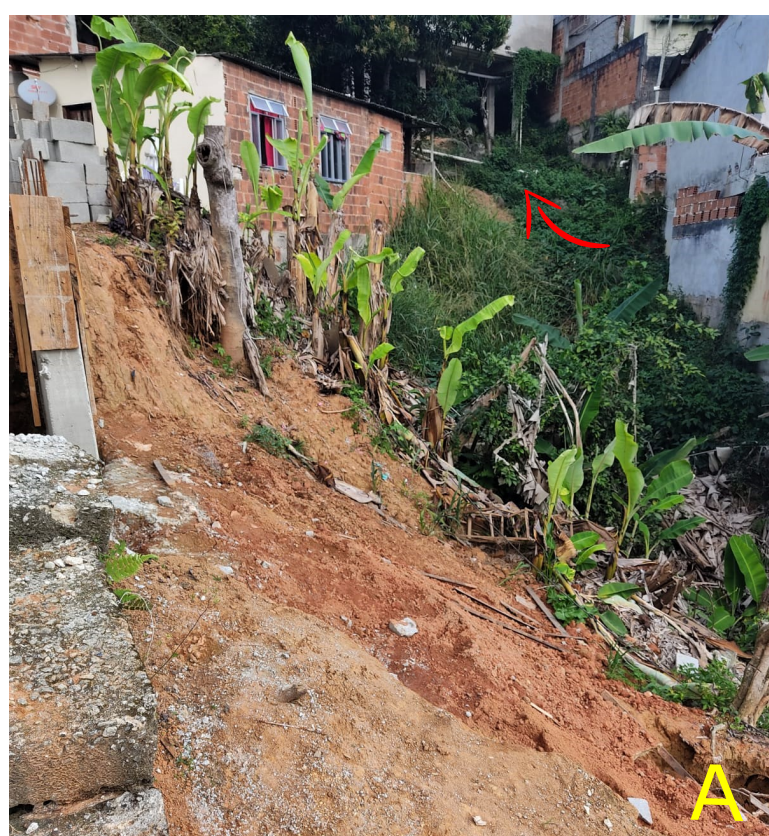
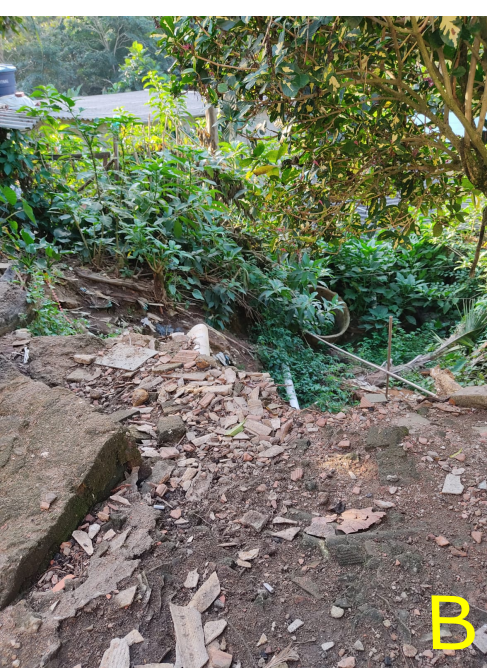
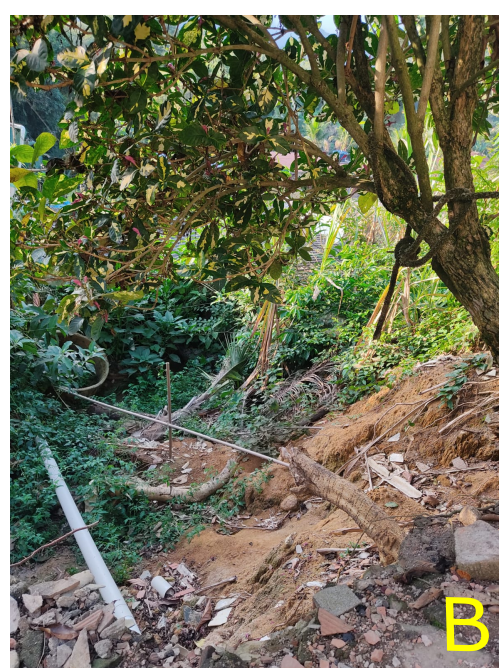
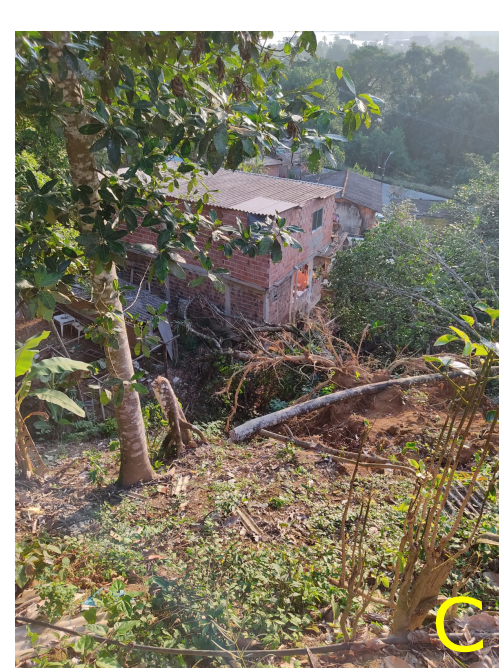
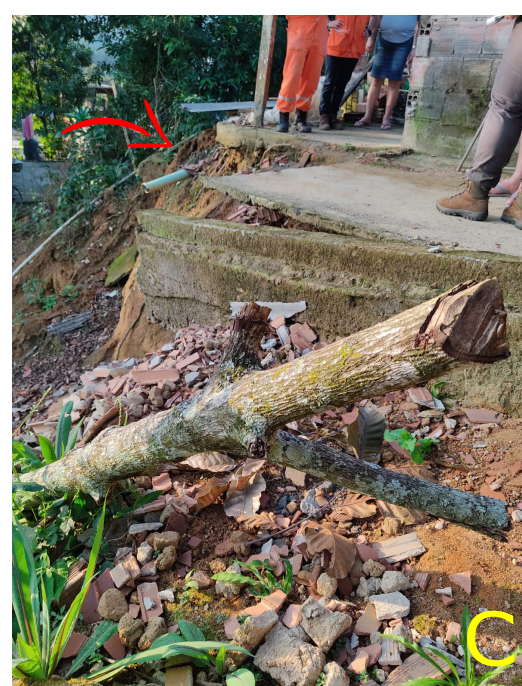
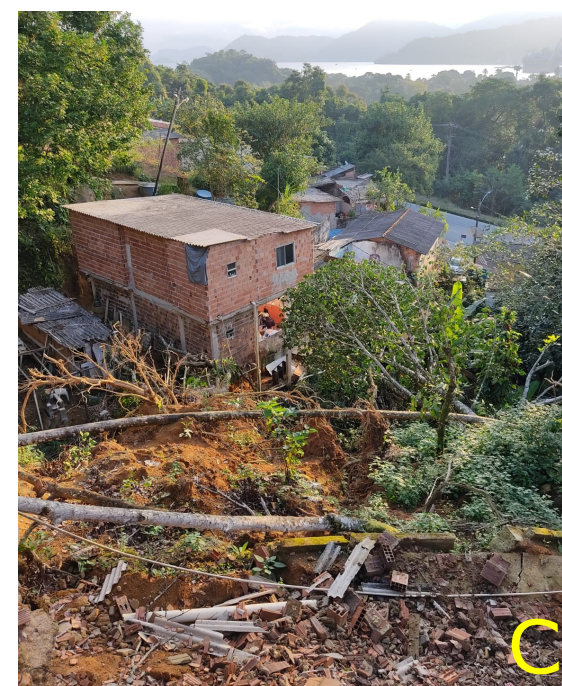
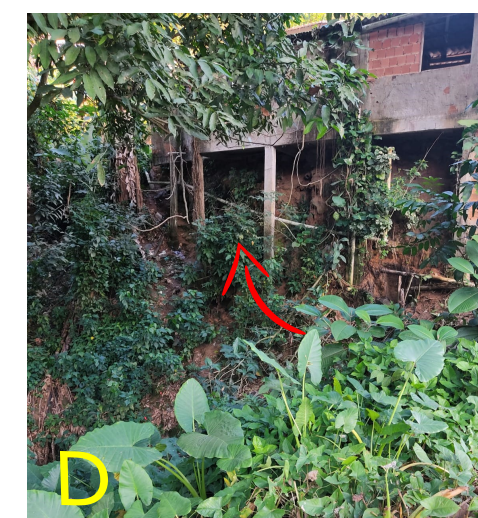
**R4** - As edificações situadas dentro da área delimitada estão em Risco Muito Alto, dados os indicadores observados no momento da vistoria. A primeira área indicada (A) apresenta duas cicatrizes: a primeira encaixada no vale de uma drenagem, danificando a via de acesso dos moradores locais. Um muro de alvenaria foi construído sobre a superfície de ruptura, acrescentando mais peso ao talude e se tornando um condicionante favorável a ampliação do movimento de massa. Além disso, uma das residências foi construída sobre o talvegue e pode ser afetada em casos de ocorrência de uma enxurrada. Já a segunda cicatriz está a jusante de uma casa na qual sua estrutura frontal foi danificada. A cicatriz (B) teve seu movimento deflagrado como consequência da presença de uma fossa séptica, construída no caminho de uma drenagem e aumentando seu fluxo. O deslizamento afetou a via de acesso das residências a montante. A cicatriz (C) afetou gravemente a estrutura da casa a montante e instabilizou o terreno das residências adjacentes. O material deslocado encaixou-se na drenagem e chegou próximo à rodovia (D). Um dos principais condicionantes que ajudou a deflagrar o movimento foram os canos e canaletas de água das casas a jusante, lançando água diretamente na encosta, indicado pela seta na segunda imagem da cicatriz (C). O movimento do solo também causou a queda de árvores de grande porte. O ponto na rodovia mostra a presença de blocos e as colunas que sustentam uma casa construídas próximas ao caminho da drenagem, além dos canos que saem da mesma residência (seta vermelha na imagem D) e lançam água na direção do caminho da drenagem.

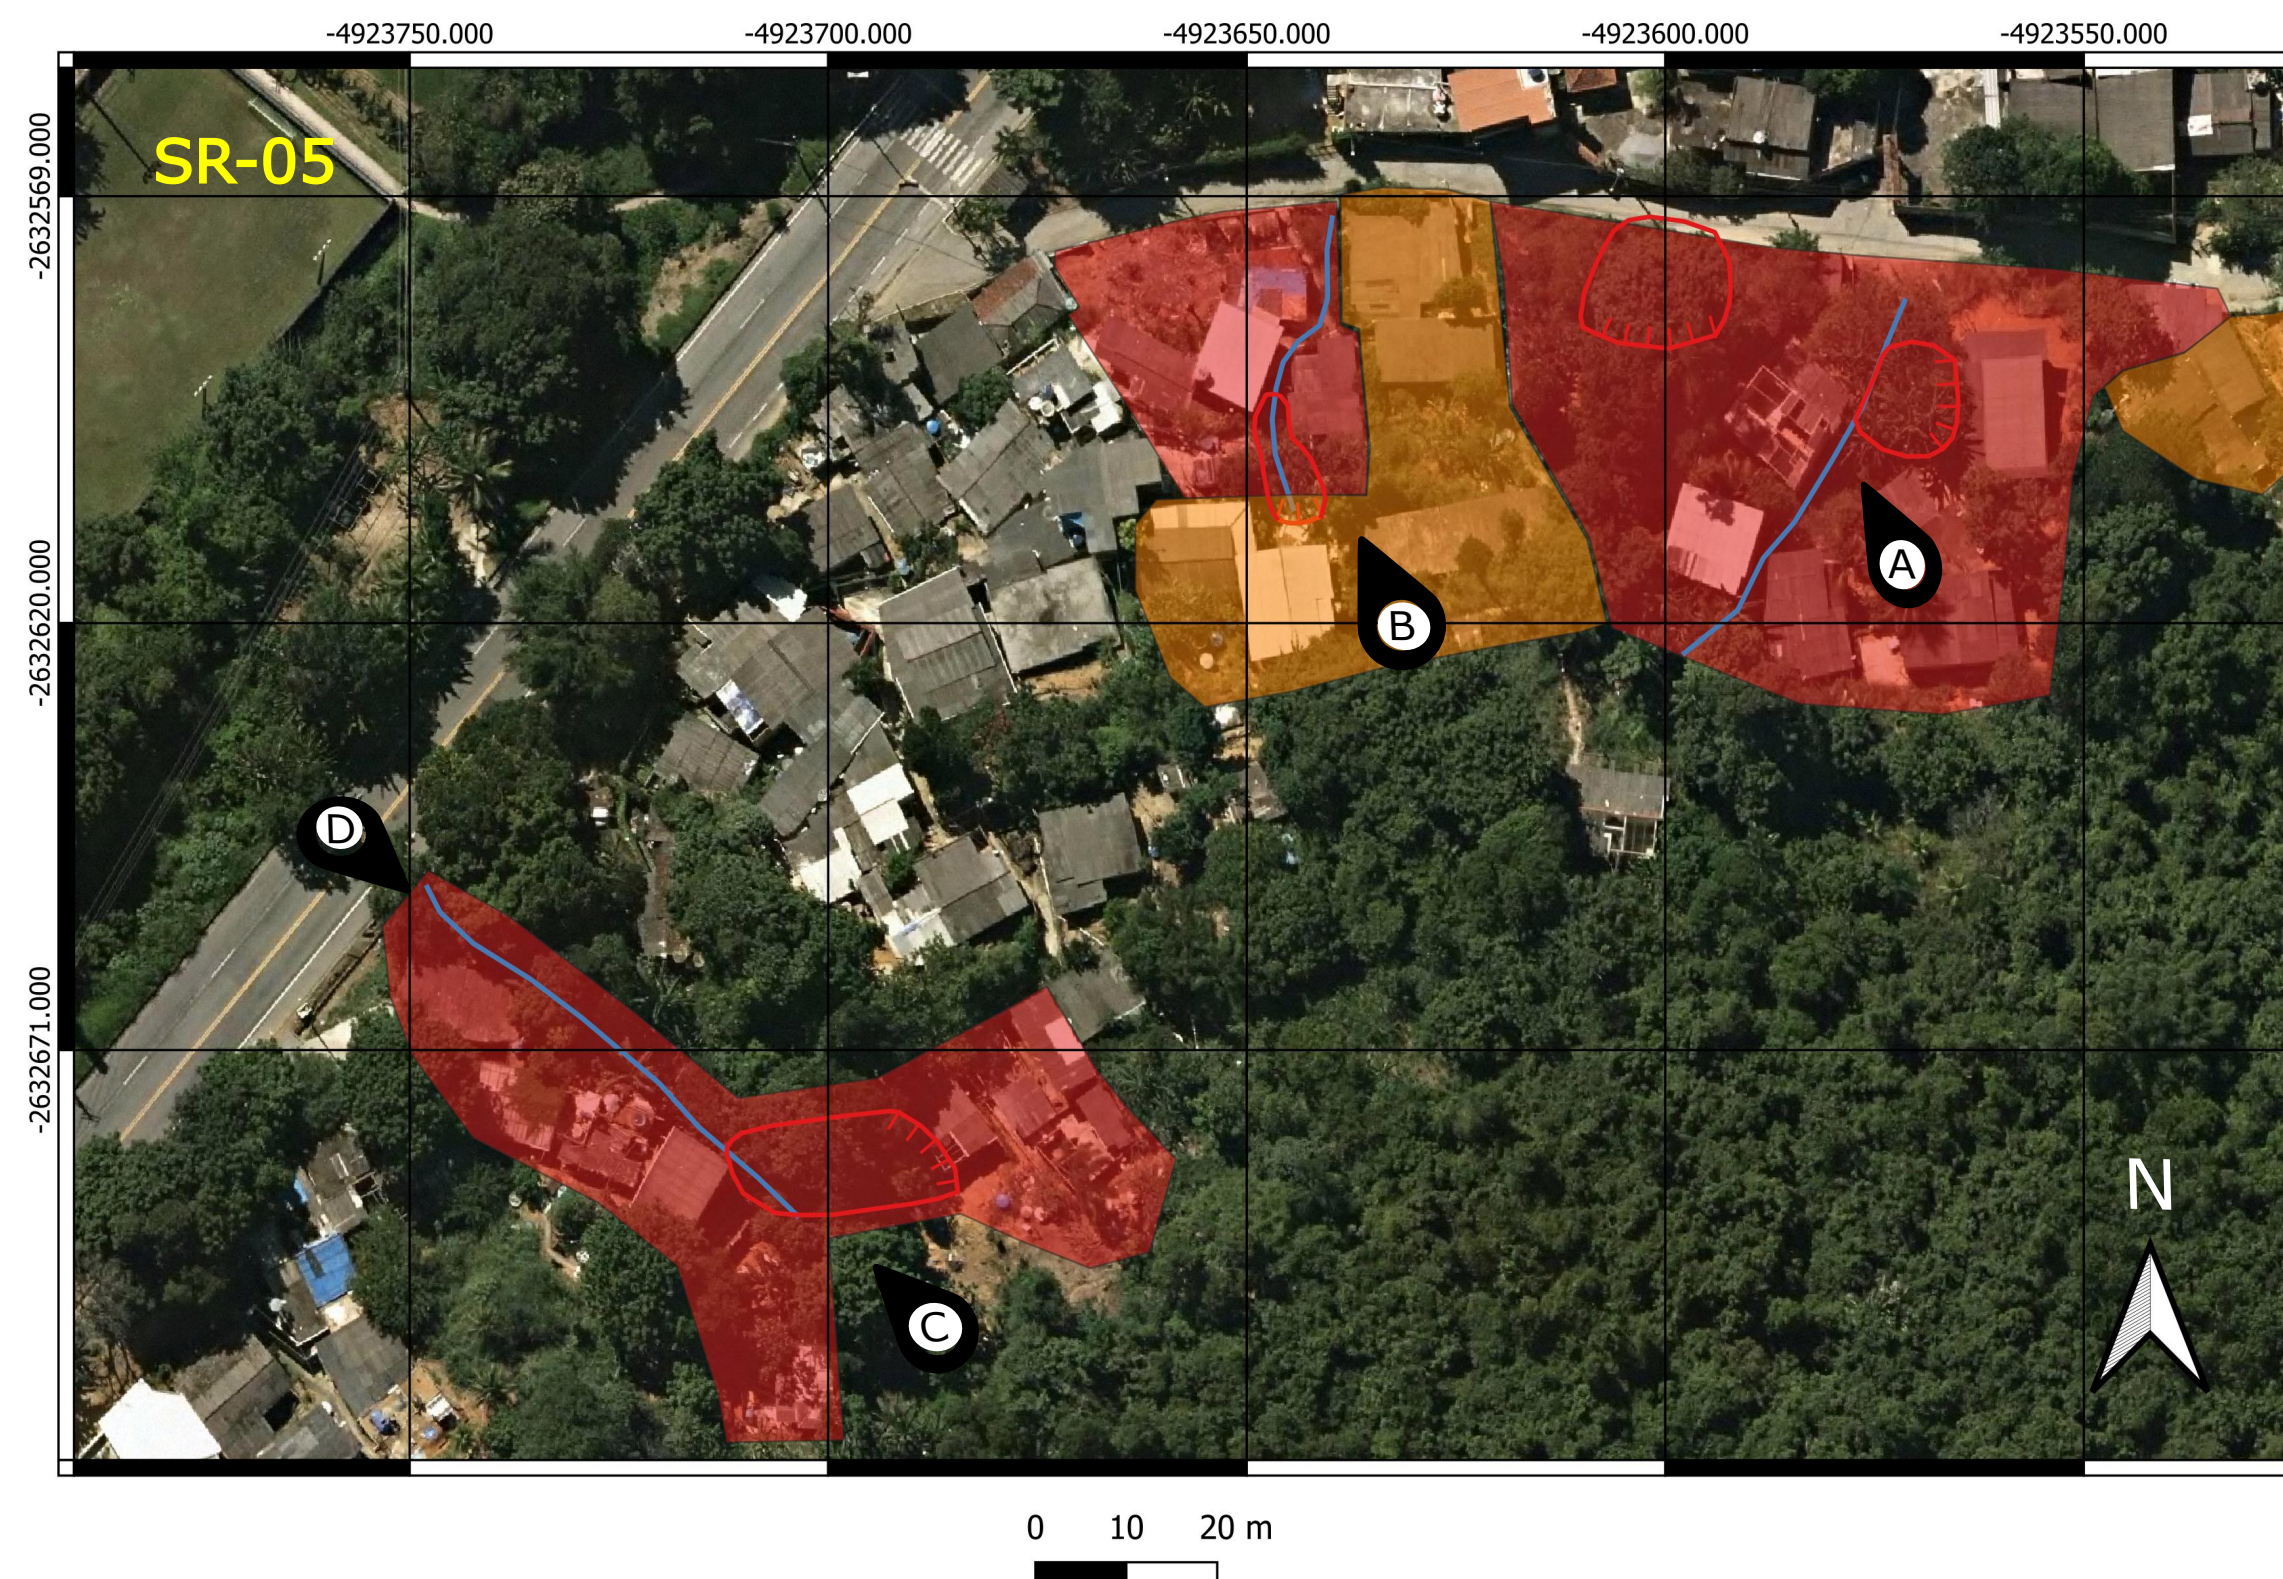
**R3** - As edificações na área do polígono apresentam características que configuram Alto Risco de deslizamentos pela proximidade de áreas críticas. Recomenda-se o monitoramento da evolução do processo e se necessário a realização de intervenções adequadas.
