## FICHA DE CAMPO

**MD\_Centro\_222**

**MD\_Centro\_222\_BC\_SC\_\_1**

**Amilcar Correa Pinto, 60**

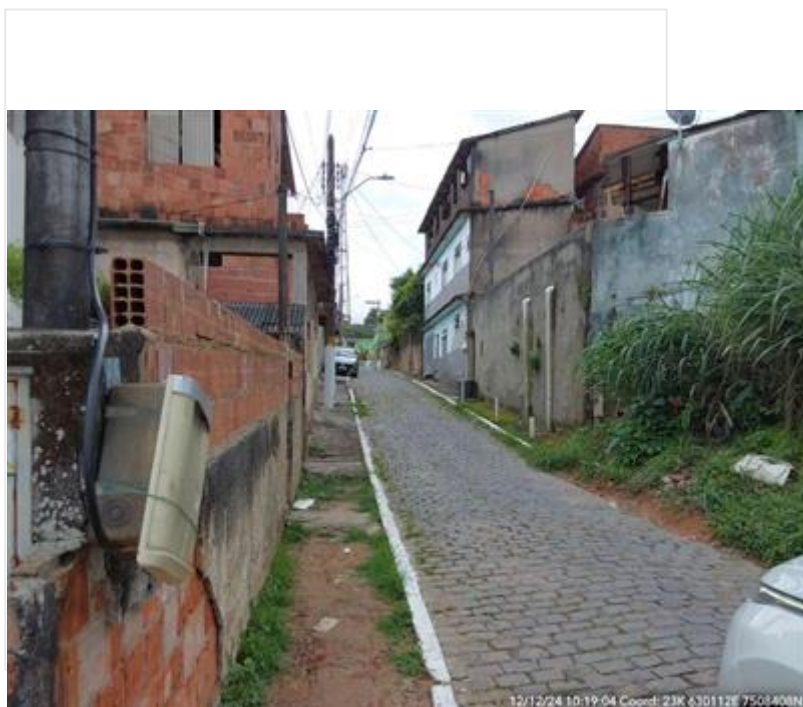
Foto do acesso:

**Veicular**

**Pavimentado**

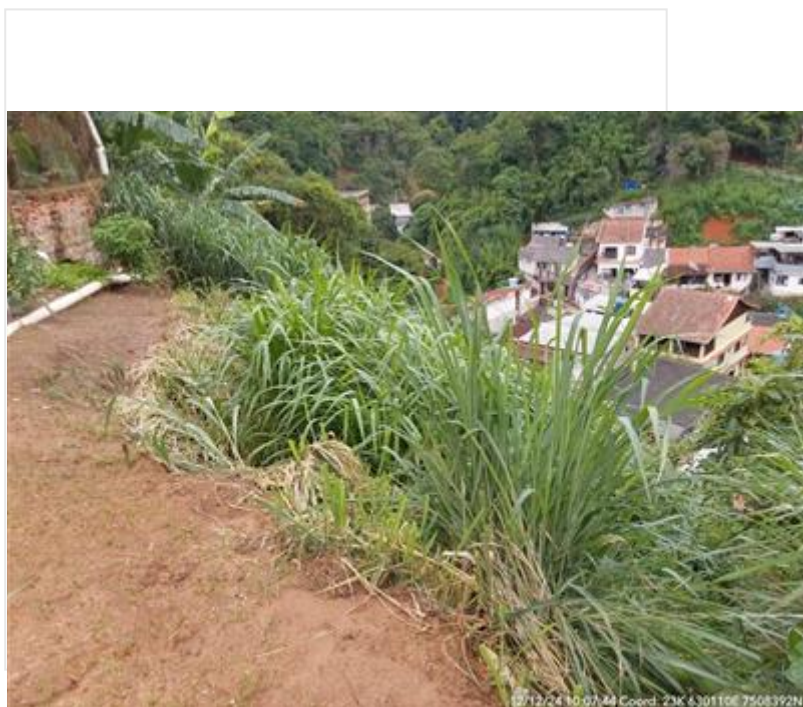
Foto da encosta natural:

**20 - 50m**

**65**

**Encosta natural com vegetação densa e casas no topo.**

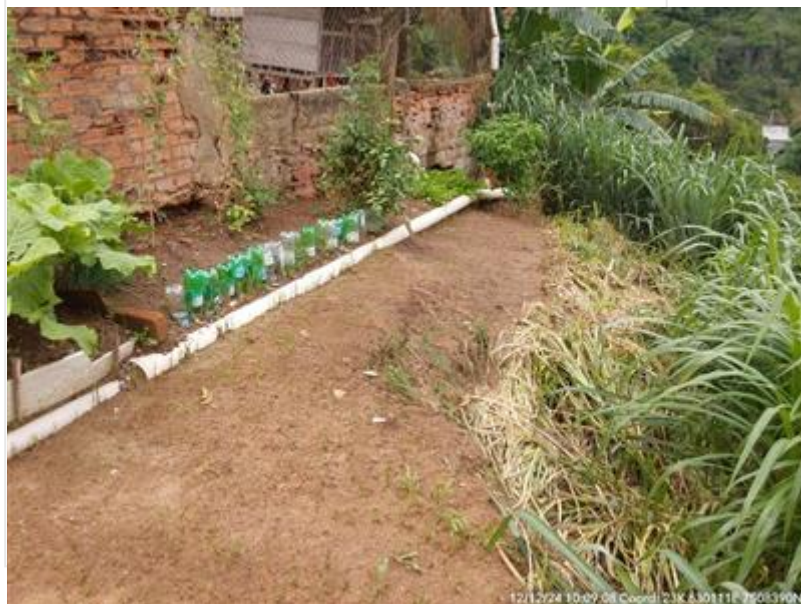
Foto do material predominante:

- **Solo residual**
- **Aterro**

**Presença de aterro e solo mal compactado. Não foi possível caracterizar mais o solo devido a vegetação densa.**

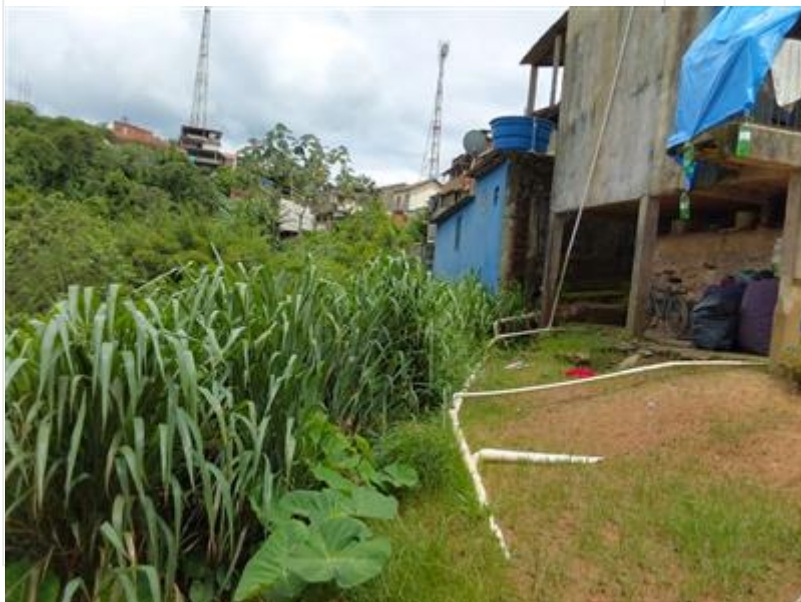
Foto Distância topo do talude - base da casa

**Nulo**

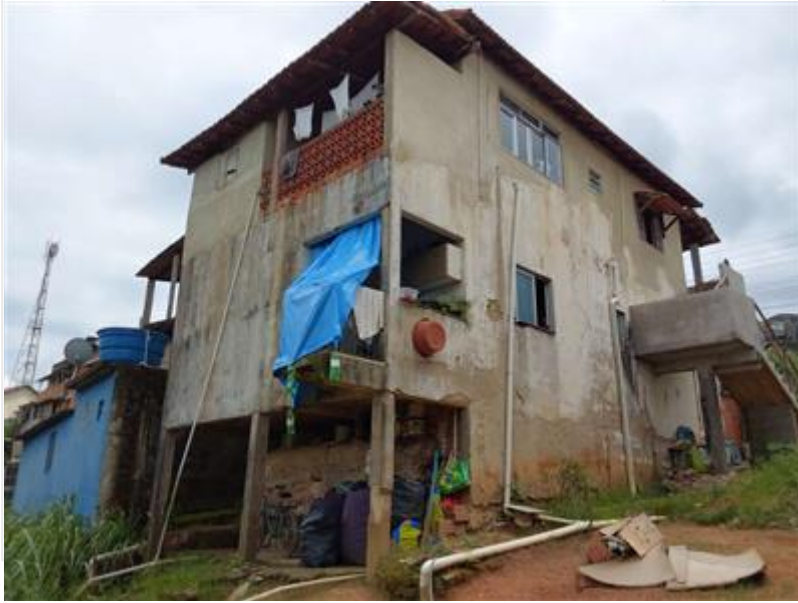
Foto do Vulnerabilidade:

**Alvenaria**

**Alta: Danos estruturais esperados com excessivas deformações das estruturas, colapso parcial dos domicílios**

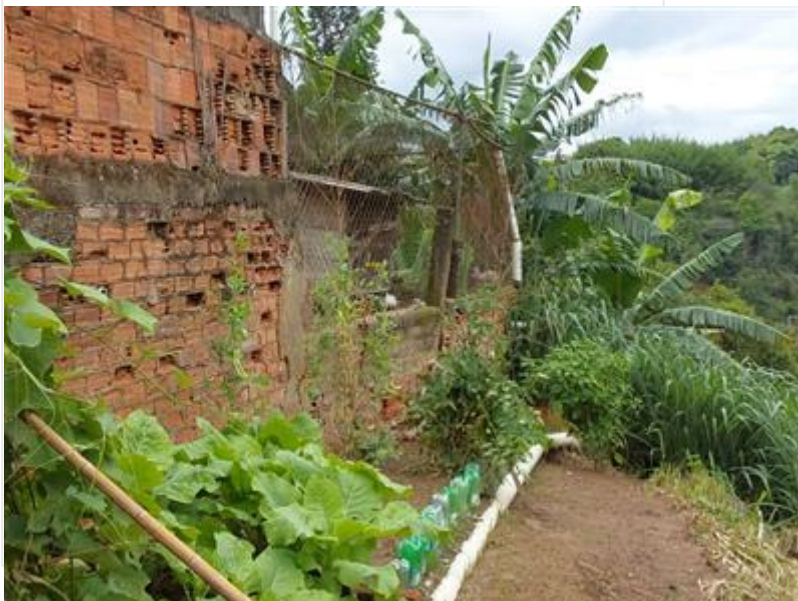
Foto Muros inclinados

- **Erosão laminar**
- **Cicatrizes**
- **Muros inclinados**
- **Descalçamento**

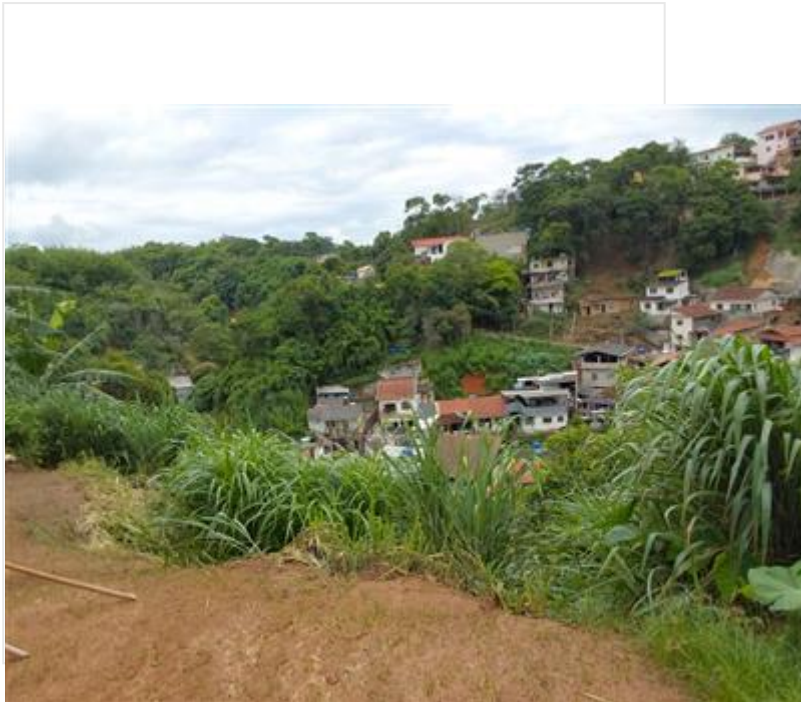
Foto do deslizamentos:

**Planar**

**Segundo o morador, houve deslizamento no local anos atrás, com reativação em períodos de chuva.**

**Setor com marcantes feições de instabilidade e recorrência de processo de movimento de massa, logo há grandes chances de destruição em períodos de chuvas intensas ou prolongadas, assim como reativação do processo.**

- **Educação e Conscientização da população**
- **Sinalização e Orientação de Alerta**
- **Nudec**
- **Sirenes**

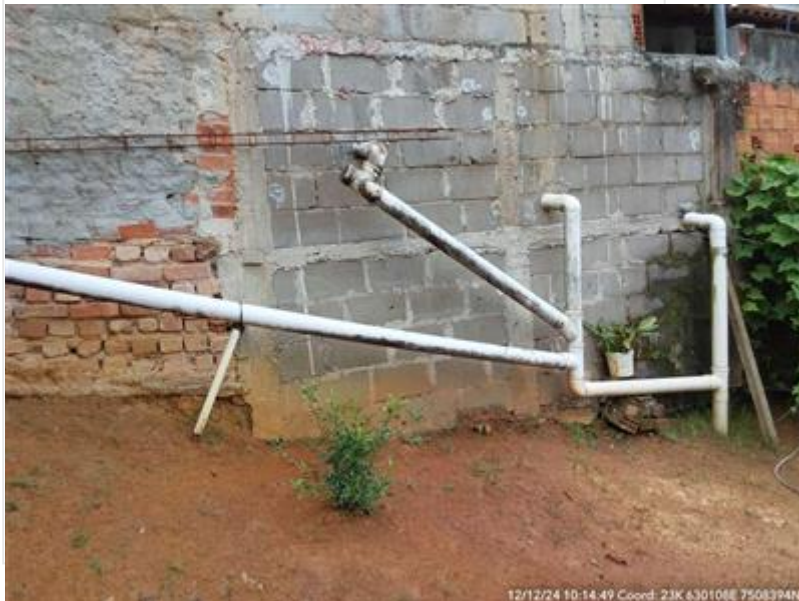
Foto da presença de água:

**Concentração de água em superfície (enxurrada)**

- **Inexistente**

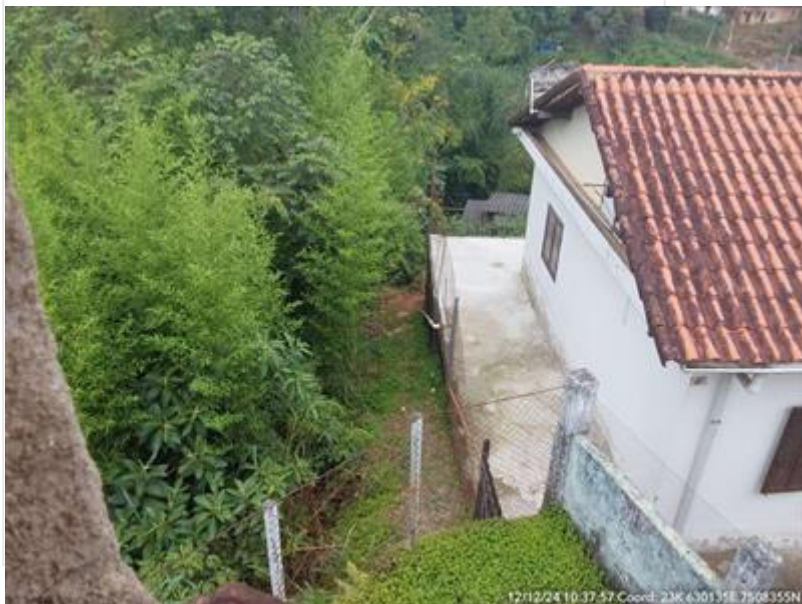
Foto1

**Não foi possível acessar a moradia, tendo a necessidade do voo de drone.**

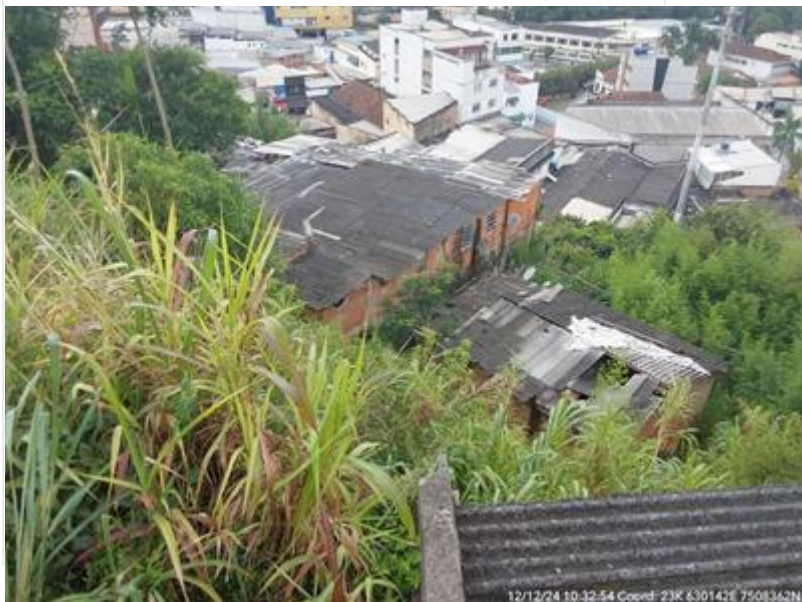
Foto2

**Relato do morador de ocorrência de deslizamento pretérito.**
