## FICHA DE CAMPO

**MD\_Centro\_222**

**MD\_Centro\_222\_BC\_SC\_\_3**

**Capitão Mexias, ao lado da casa 2**

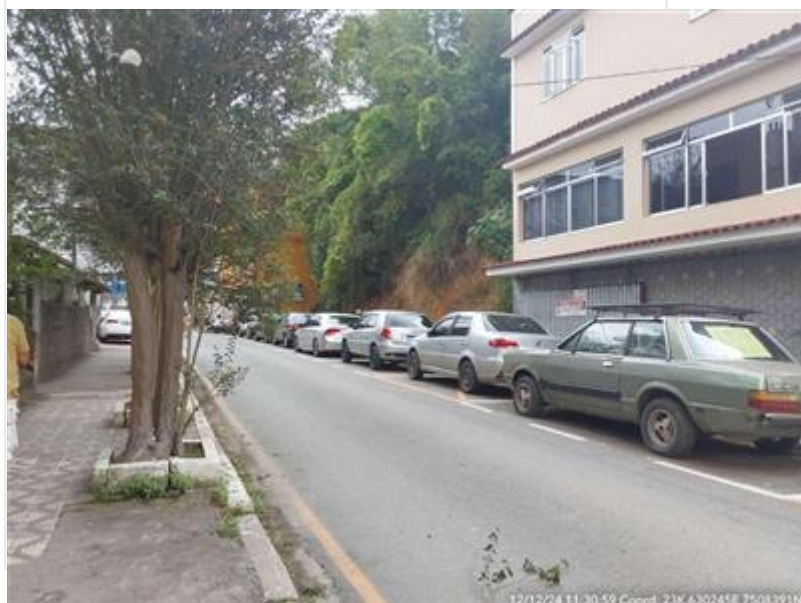
Foto do acesso:

**Veicular**

**Pavimentado**

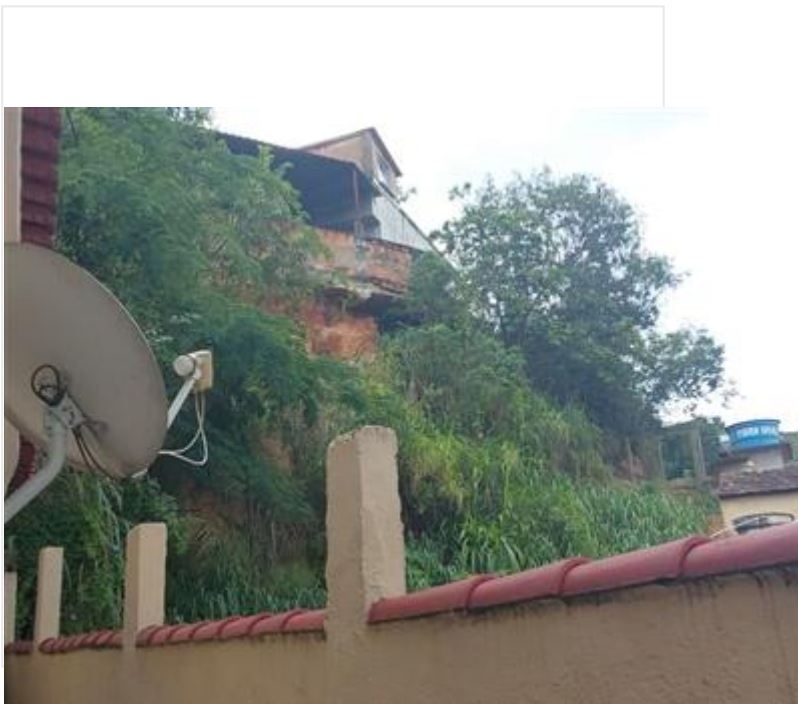
Foto do talude de cortes múltiplos:

- **Taludes de corte múltiplos**

**5 - 20m**

**85**

**Taludes de corte com vegetação predominante e árvores na crista, assim como edificações a montante e a jusante do talude.**

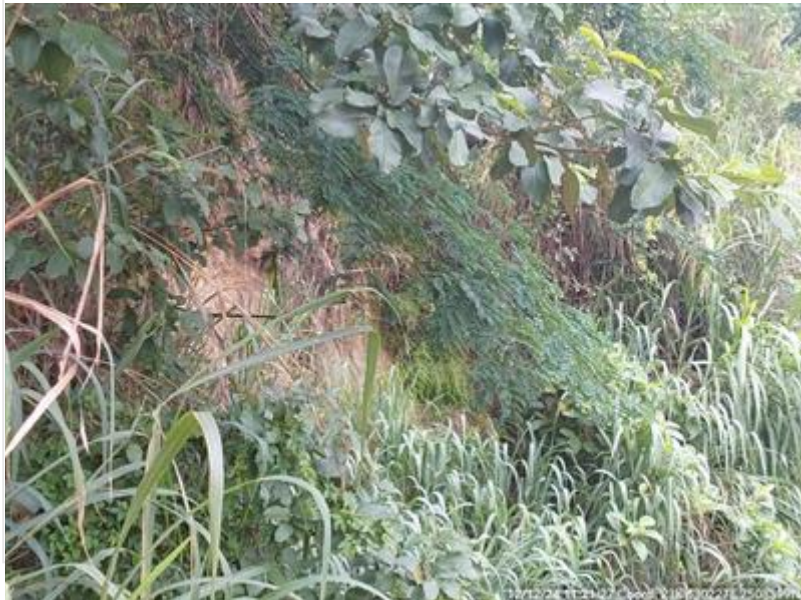
Foto do material predominante:

- **Solo residual**
- **Rocha alterada**

**Perfil de solo composto por solo pouco desenvolvido e bem alterado.**

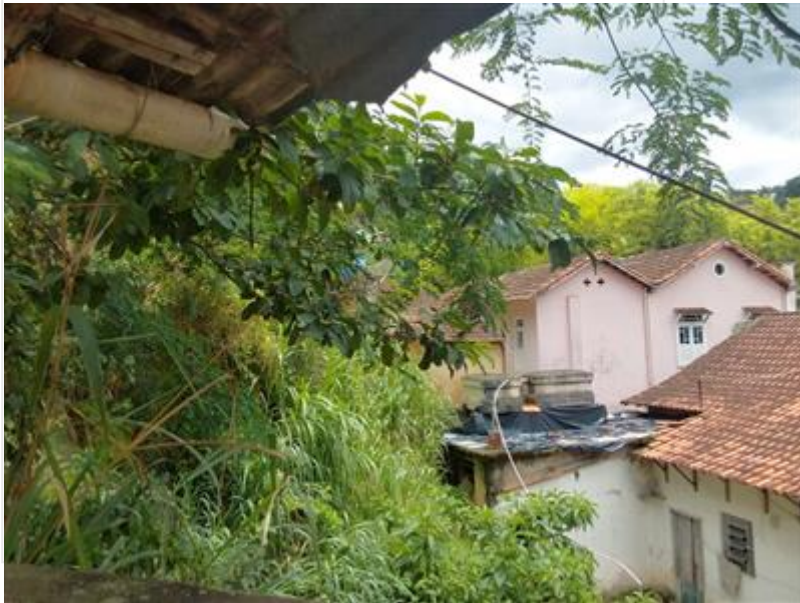
Foto Distância talude – casa

**Nulo**

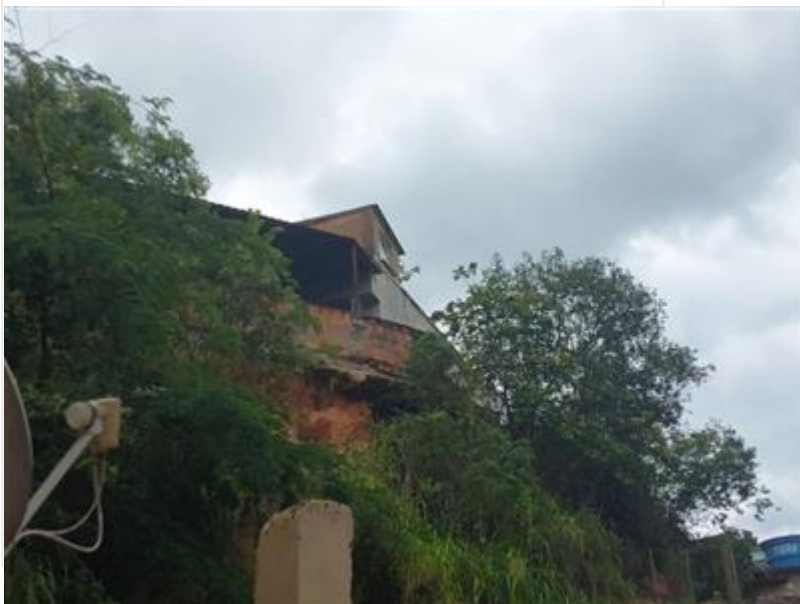
Foto Distância topo do talude - base da casa

**3 - 4m**

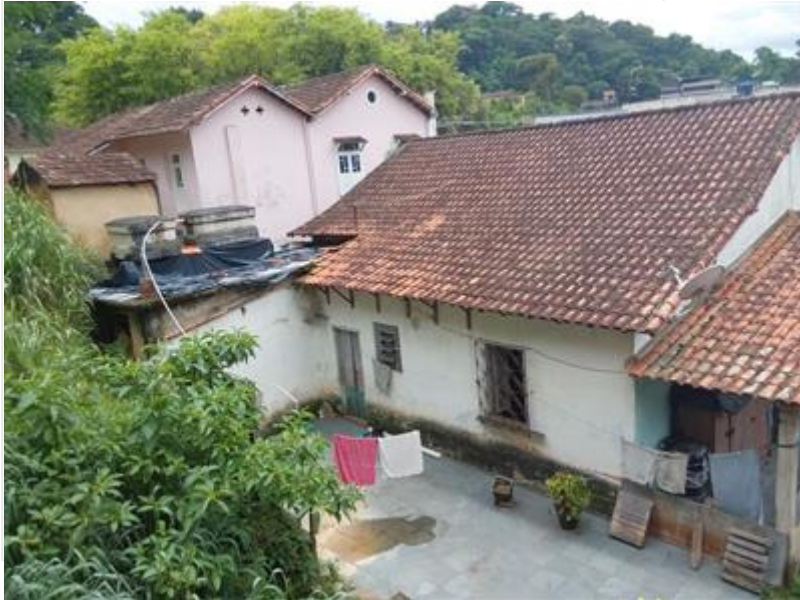
Foto do Vulnerabilidade:

**Alvenaria**

**Alta: Danos estruturais esperados com excessivas deformações das estruturas, colapso parcial dos domicílios**

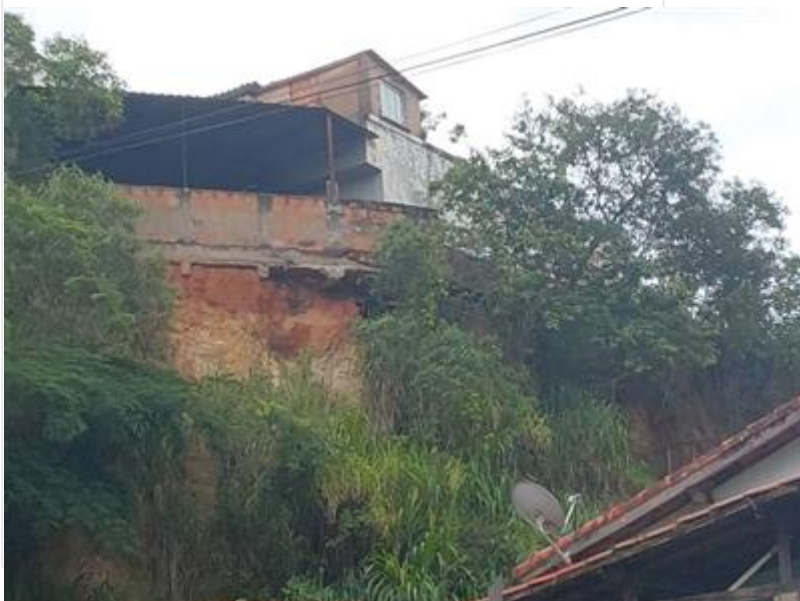
Foto Descalçamento

- **Descalçamento**

**Poucas feições de instabilidades presentes no local, mas com processo de movimento pretérito. Logo, cabe o monitoramento das feições, assim como o surgimento de novas em períodos de chuva.**

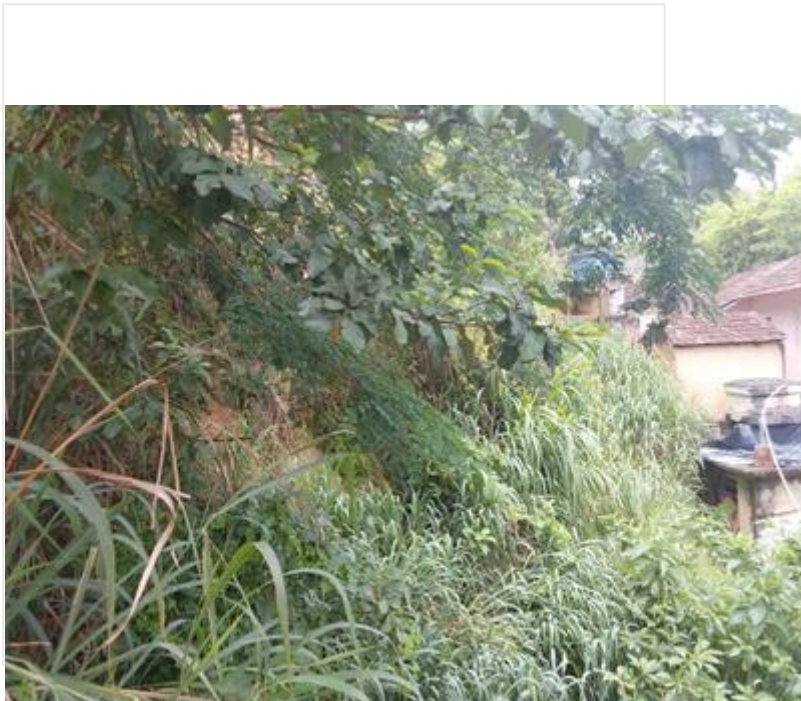
Foto do deslizamentos:

- **Deslizamento**

**Planar**

**Moradora local relatou ocorrência de movimento de massa pretérito e que é recorrente.**

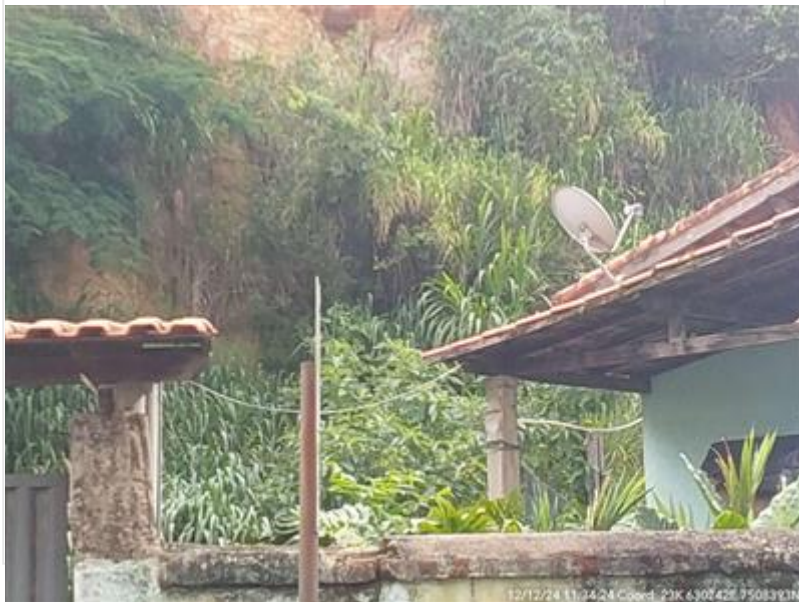
Foto da presença de água:

**Concentração de água em superfície (enxurrada)**

- **Inexistente**

**Sem mina aparente**
