## FICHA DE CAMPO

**MD\_Centro\_222**

**MD\_Centro\_222\_DS\_IR\_\_3**

**Rua Oziel Perez Garcia, 275**

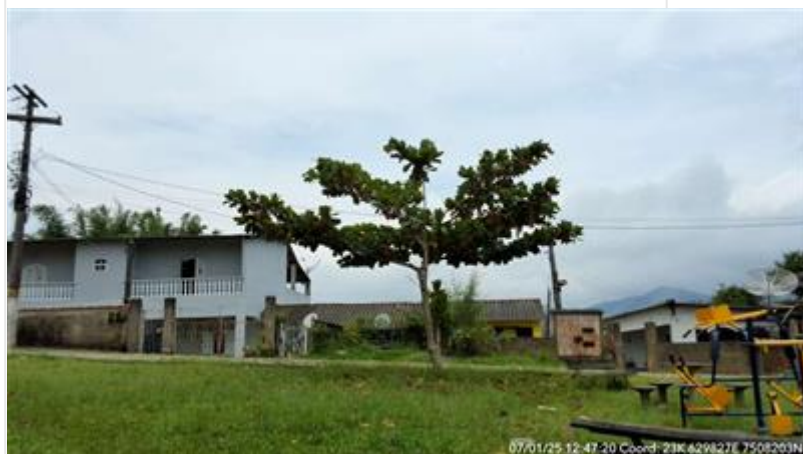
Foto do acesso:

**Veicular**

**Pavimentado**

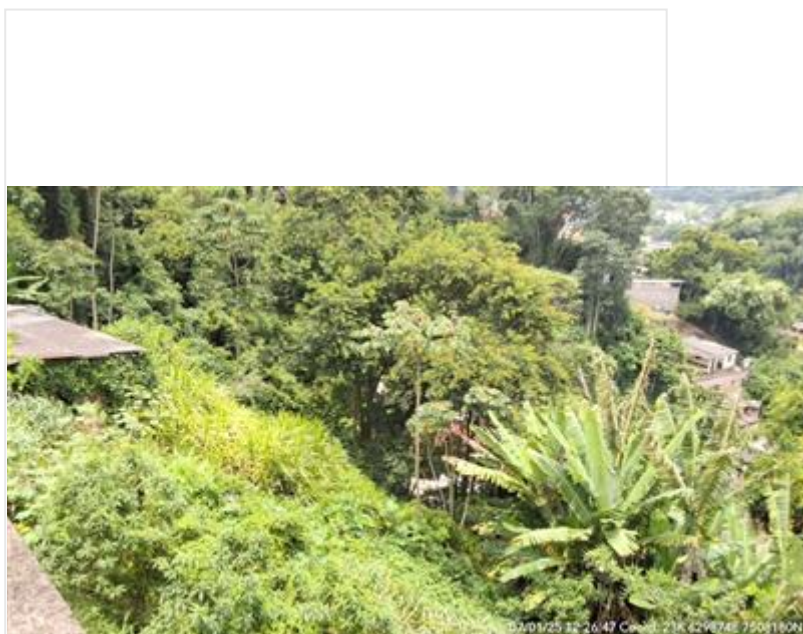
Foto da encosta natural:

**20 - 50m**

**65**

**Terreno íngreme com presença de bananeiras e embaúbas a jusante, sugerindo umidade no local e, possivelmente movimentações gravitacionais de massa pretéritas.**

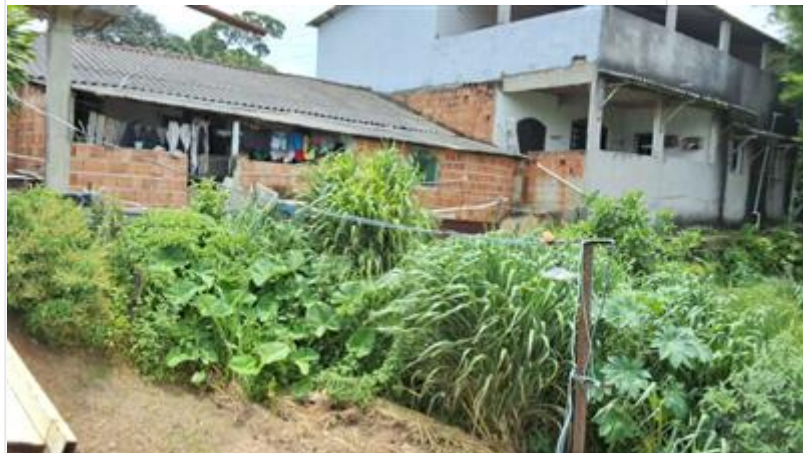
Foto do talude de cortes múltiplos:

**1 - 5m**

**80**

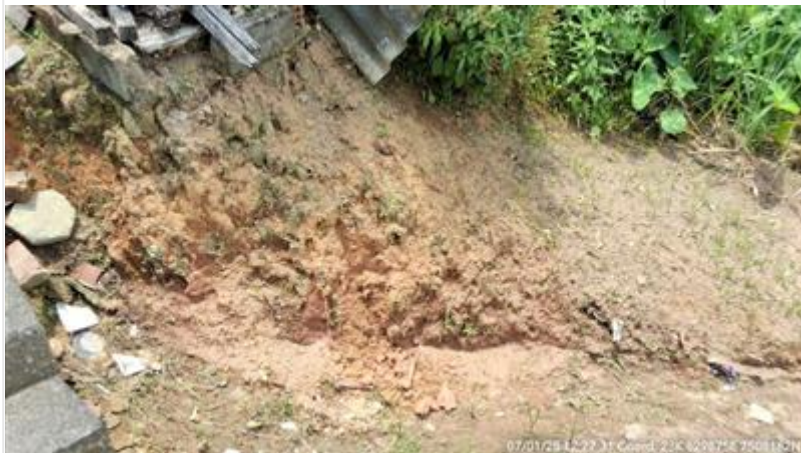
Foto do material predominante:

**Foi observado apenas solo residual, sem quaisquer identificações da presença de blocos ou mesmo depósitos antrópicos.**

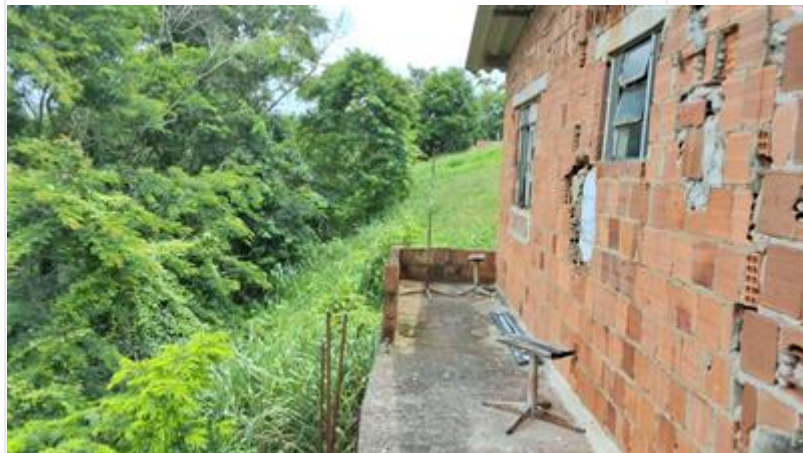
Foto Distância topo do talude - base da casa

**Nulo**

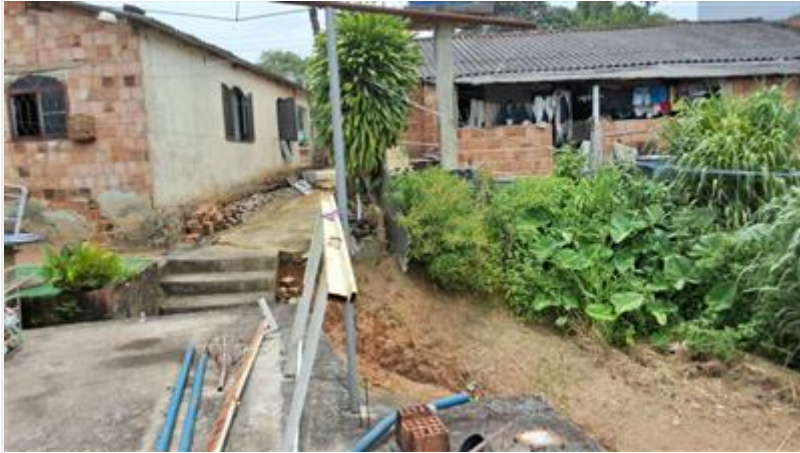
Foto do Vulnerabilidade:

**Alta: Danos estruturais esperados com excessivas deformações das estruturas, colapso parcial dos domicílios**

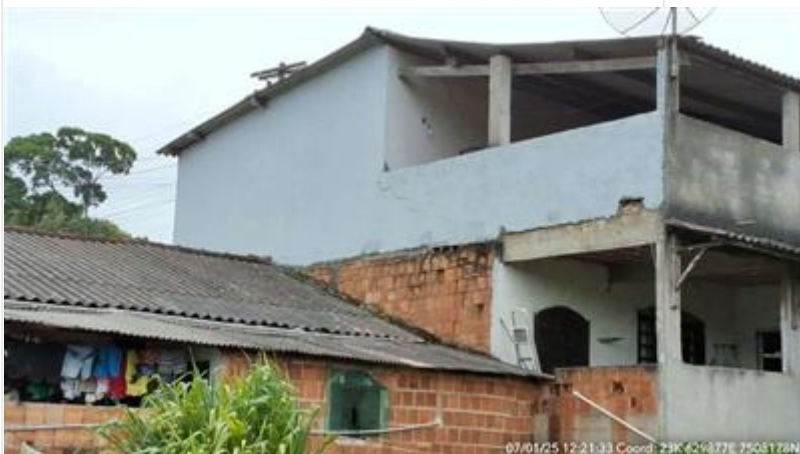
Foto Trincas em moradias

**As edificações estão dispostas em área de encosta natural, com presença de cortes de talude múltiplos. São observadas feições de instabilidade como trincas no terreno e em moradias, descalçamento de edificações, colapso parcial de pavimento externo além de indícios de erosão. Há presença de bananeiras e embaúbas, sugerindo umidade no terreno e, possíveis deflagrações anteriores.**

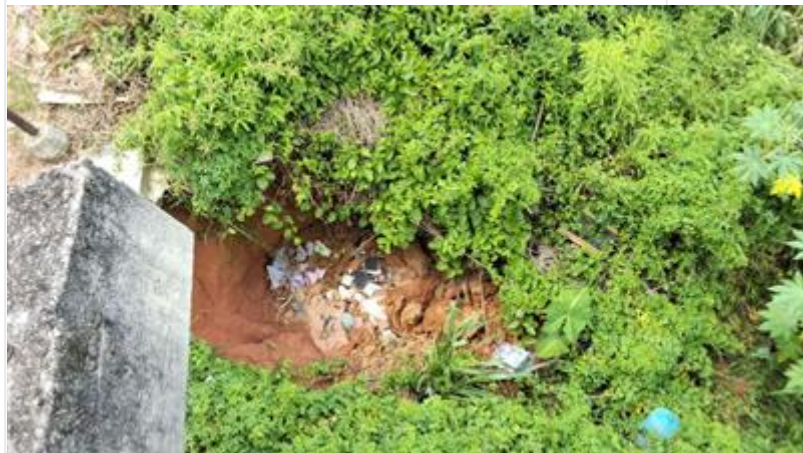
## Foto Ravinas

**Há o desenvolvimento de uma ravina devido o alto fluxo de água durante as chuvas antes de obra de escoamento pela prefeitura.**
