## FICHA DE CAMPO

**MD\_Centro\_222**

**MD\_Centro\_222\_DS\_TS\_\_3**

**Bela Vista, 350**

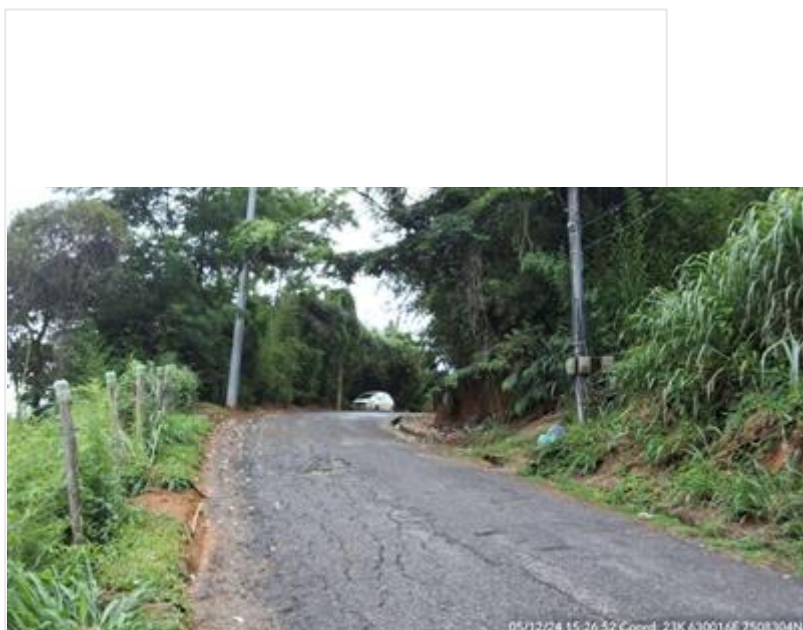
Foto do acesso:

**Veicular**

**Servidão**

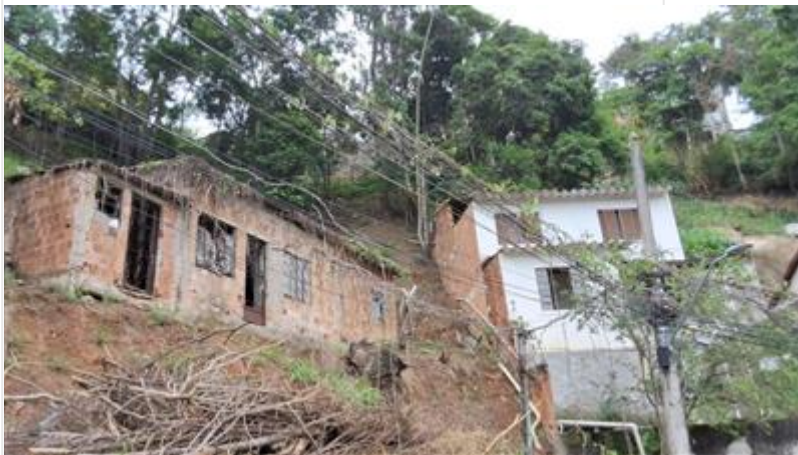
Foto do talude de cortes múltiplos:

- **Taludes de corte múltiplos**

**1 - 5m**

**70**

**Terreno íngreme apresentando diversos cortes de talude. Há edificações de baixo/médio padrão construtivo. O local apresenta supressão de vegetação, sendo realizada ocasionalmente pelos responsáveis do imóvel. Há intervenções geotécnicas no local.**

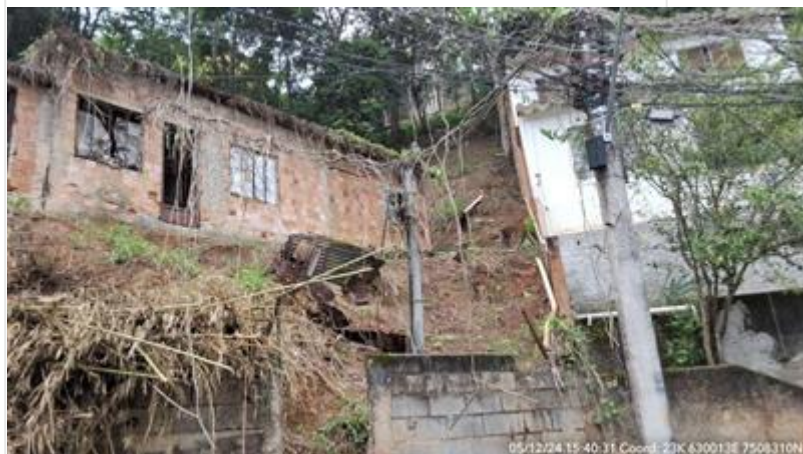
Foto do material predominante:

- **Solo residual**
- **Aterro**

**Material heterogêneo composto por solo residual e camada superficial de depósito antrópico do tipo aterro.**

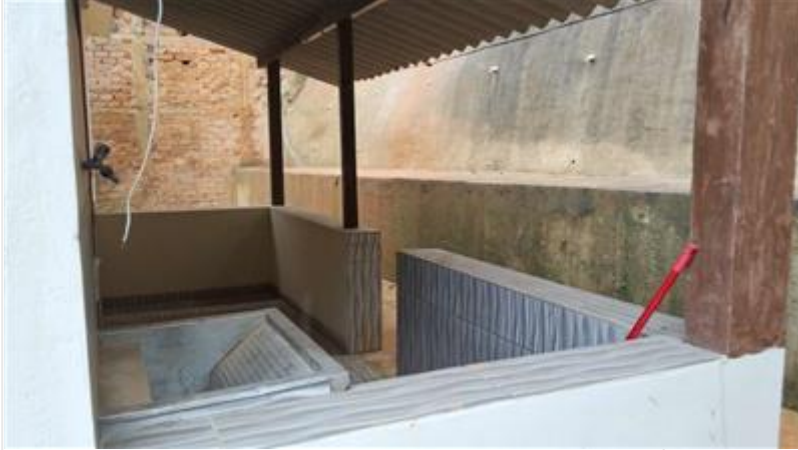
Foto Distância talude – casa

**1 - 2m**

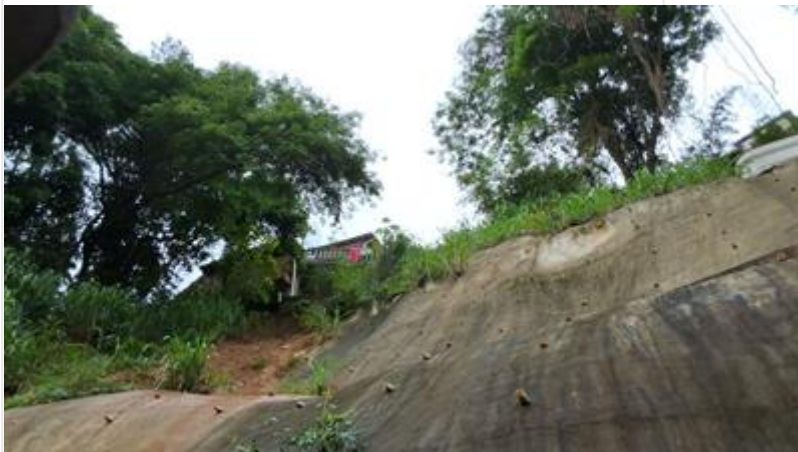
Foto Distância topo do talude - base da casa

**1 - 2m**

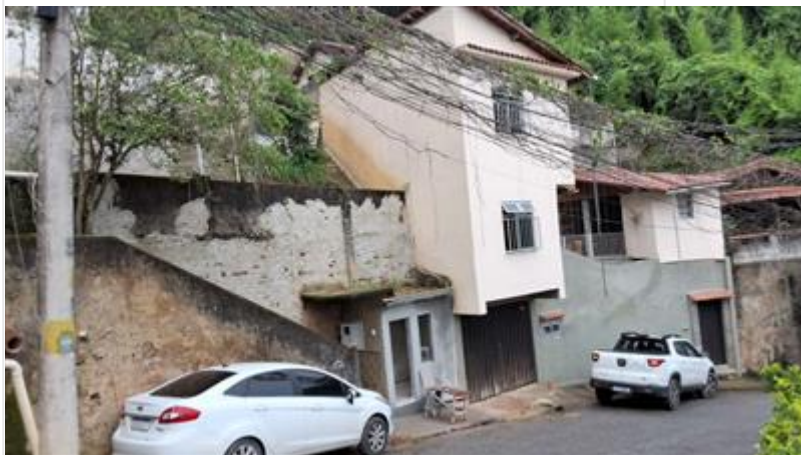
Foto do Vulnerabilidade:

**Alvenaria**

**Média: Danos esperados relacionados a trincas e colapso parcial nas paredes**

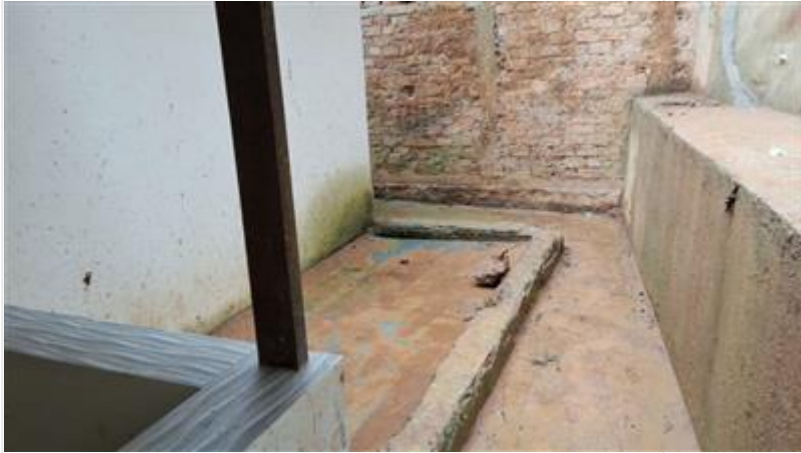
Foto Estrutura colapsada

**Histórico de deslizamento com colapso parcial de estruturas. Foram identificadas locais com perda de material a montante e imóveis adjacentes em condições de abandono. Há presença de intervenções geotécnicas no local, no entanto, ela apresenta barbacãs entupidos e pequena área colapsada, necessitando de avaliação e manutenção.**

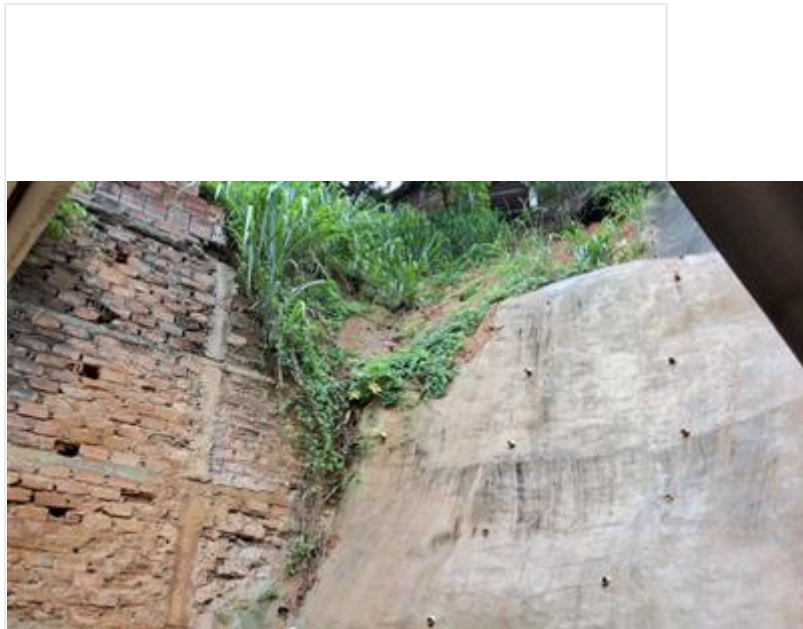
Foto do deslizamentos:

**Planar**

**Deslizamento ocorrido em 2022, na qual atingiu a moradia com danos na estrutura, causando o colapso parcial da edificação. Atualmente se observa a perda de material a montante, apresentando água com lama.**

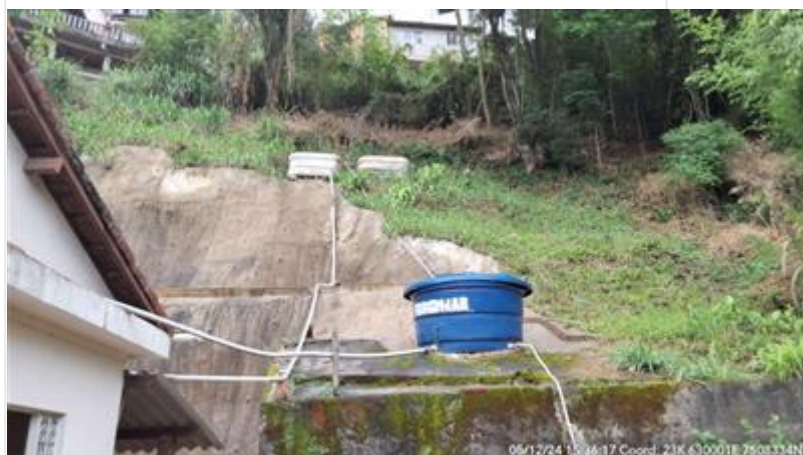
Foto da presença de água:

- **Sem vazamento aparente**

- **Precário**

**Sem mina aparente**
