## FICHA DE CAMPO

**MD\_Centro\_222**

**MD\_Centro\_222\_DS\_TS\_\_4**

**Bela Vista, 146**

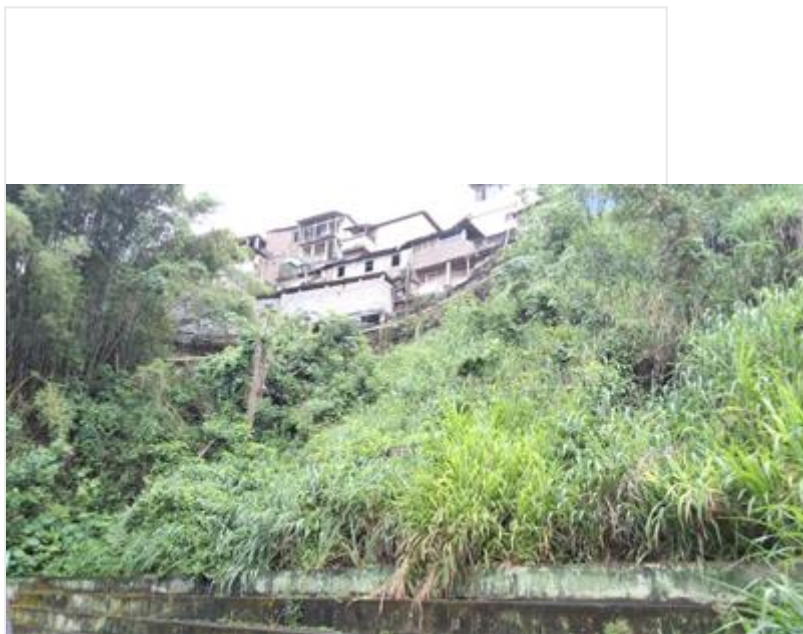
Foto do talude de cortes múltiplos:

Altura do talude de cortes múltiplos:

**5 - 20m**

Inclinação do talude de cortes múltiplos:

**70**

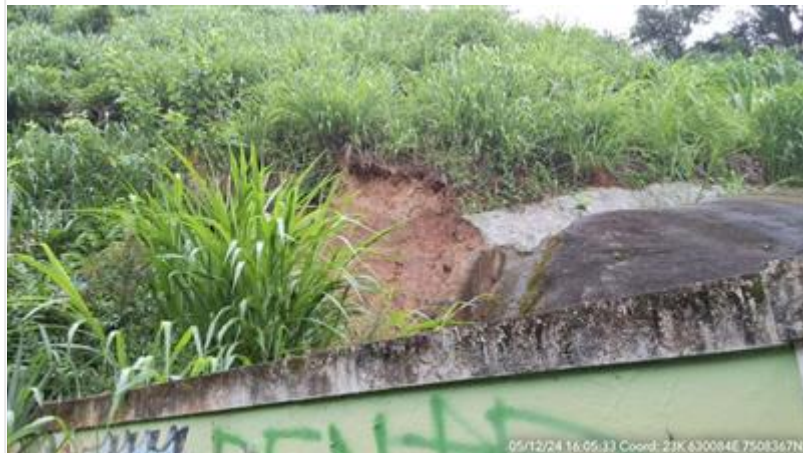
Foto do material predominante:

- **Solo residual**

**Solo residual espesso**

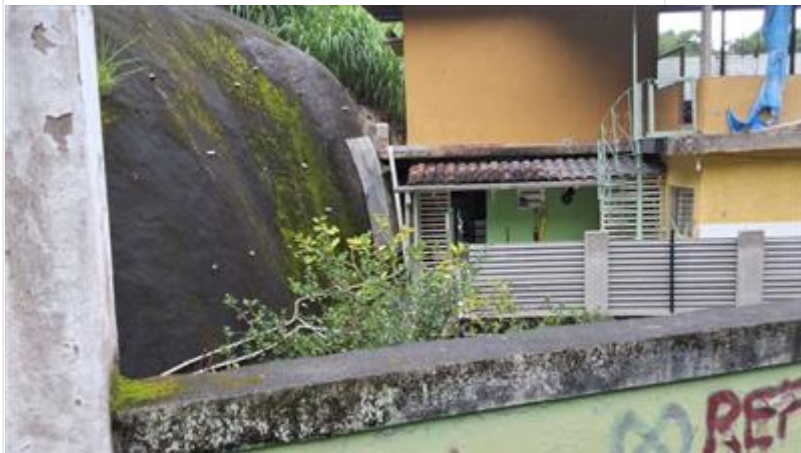
Foto Distância talude – casa

**Nulo**

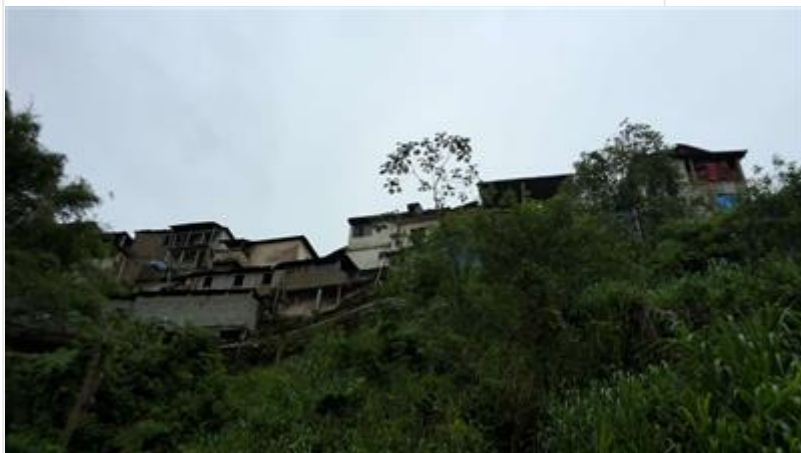
Foto Distância topo do talude - base da casa

**Nulo**

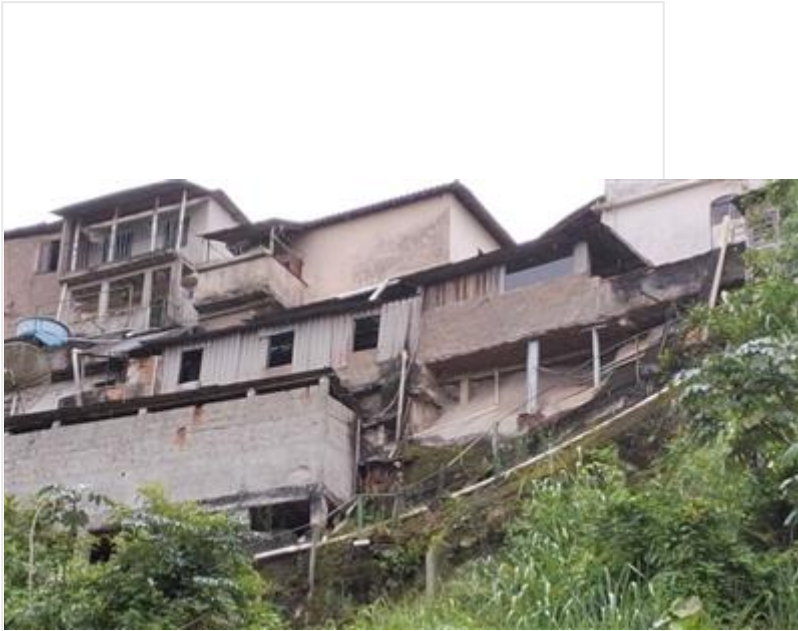
Foto do Vulnerabilidade:

**Madeira**

**Alta: Danos estruturais esperados com excessivas deformações das estruturas, colapso parcial dos domicílios**

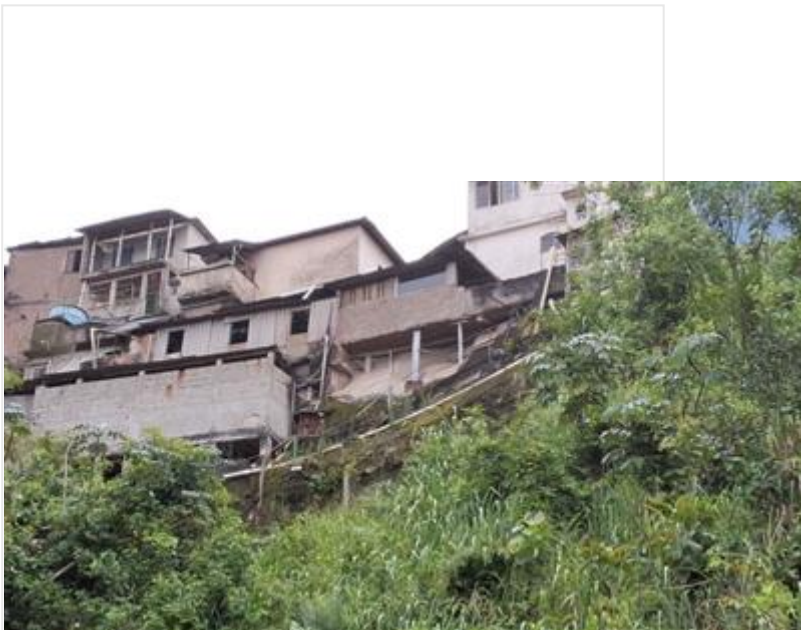
Foto Descalçamento

**Área com muitas casas localizadas na crista da encosta. Algumas com sua fundação exposta. Processo erosivo ativo em encosta lateral.**

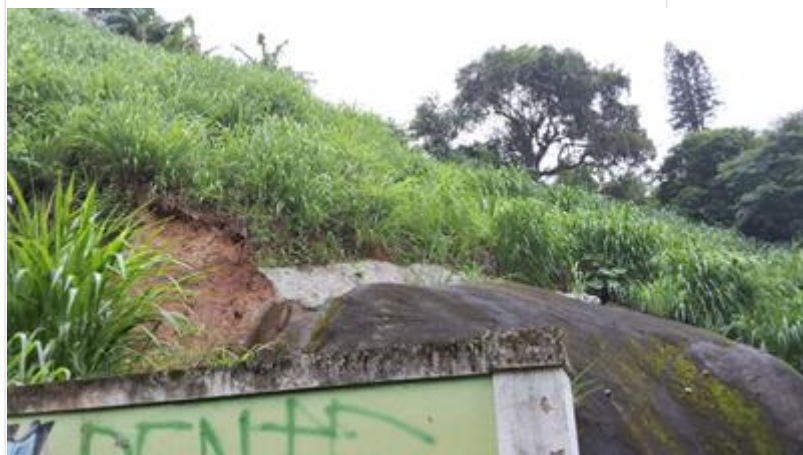
## Foto Erosão Laminar

**Processo observado se refere a processo erosivo, na qual está ocorrendo perda de material a montante de muro de concreto projetado.**

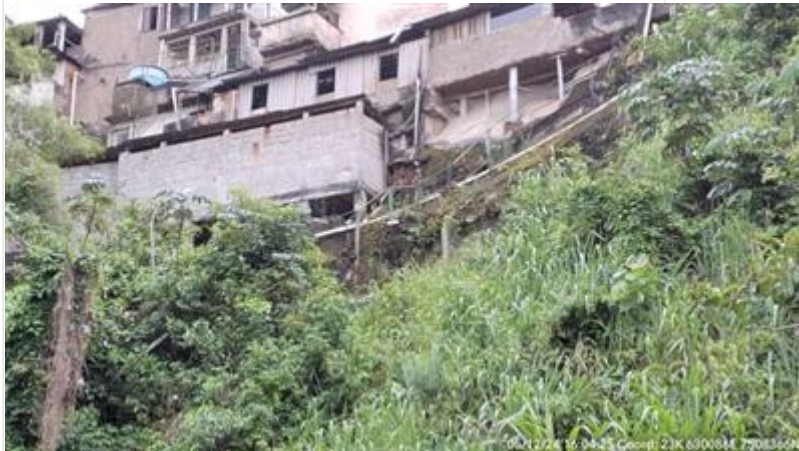
Foto da presença de água:

**Lançamento de água servida em superfície**

- **Inexistente**

**Talude**

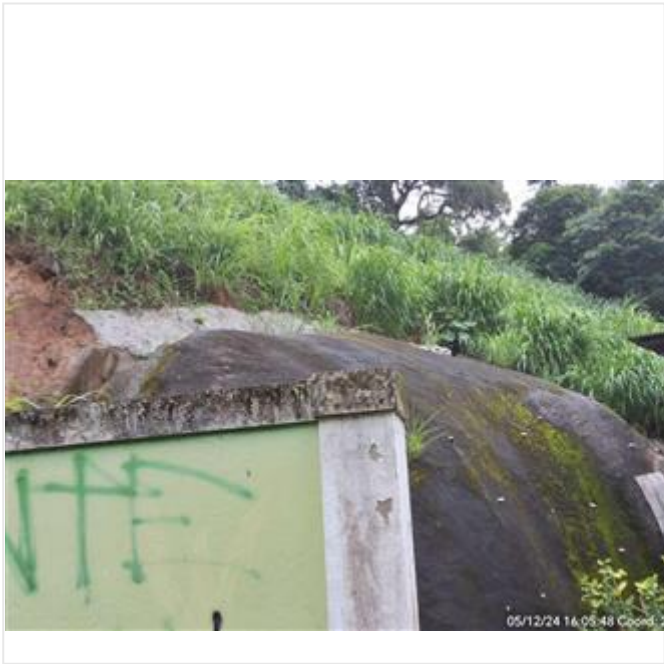
Foto1

**Processo erosivo a montante do concreto projetado, na porção superior também é possível observar um remendo em concreto realizado recentemente, e no canto inferior direito chapas de alumínio para tapar rachaduras.**
