## FICHA DE CAMPO

**MD\_Centro\_222**

**MD\_Centro\_222\_DS\_TS\_\_5**

**Manoel Gonçalves de Abreu**

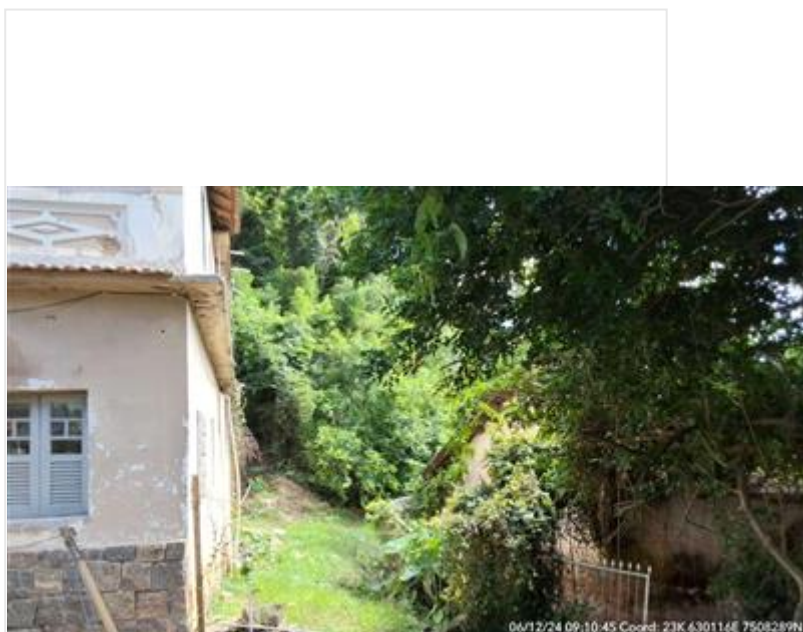
Foto da encosta natural:

**5 - 20m**

**60**

**Cortes bastante verticais e exposição das raízes dos vegetais à montante.**

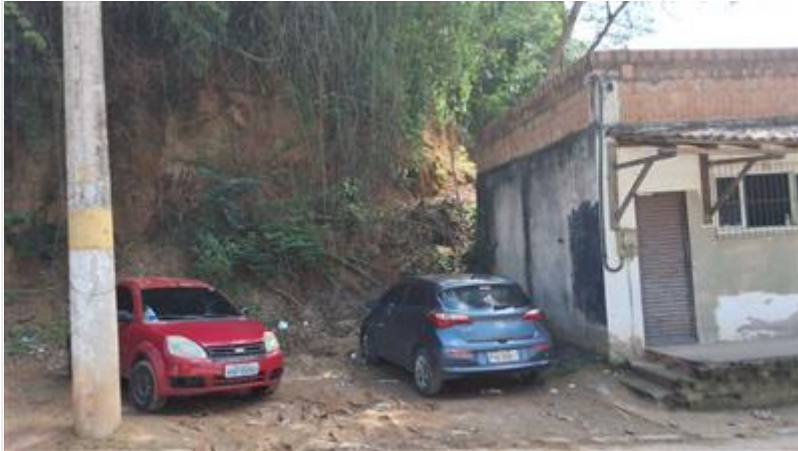
Foto do talude de corte único:

**1 - 5m**

**80**

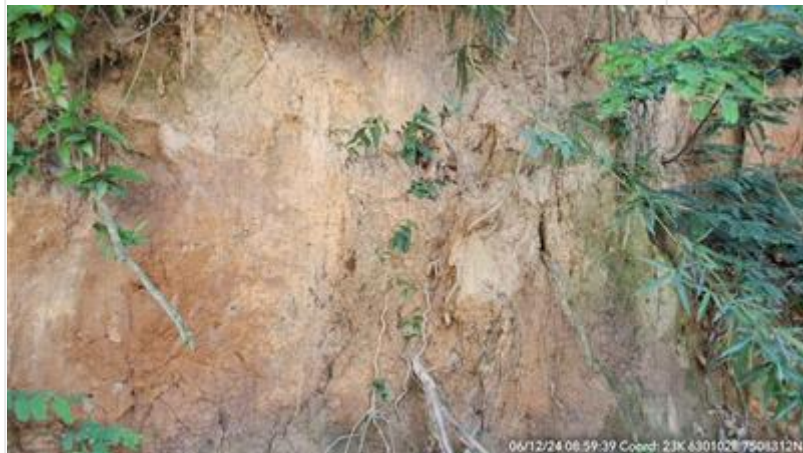
Foto do material predominante:

- **Solo residual**

**Solo espesso com raízes profundas**

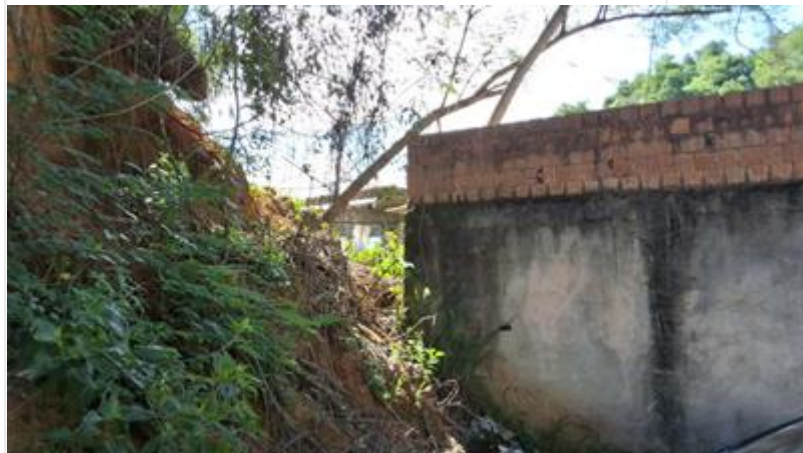
Foto Distância talude – casa

**1 - 2m**

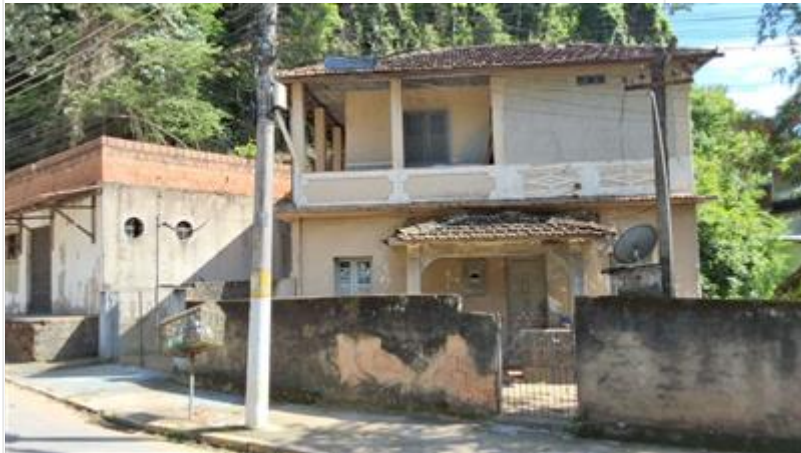
Foto do Vulnerabilidade:

**Média: Danos esperados relacionados a trincas e colapso parcial nas paredes**

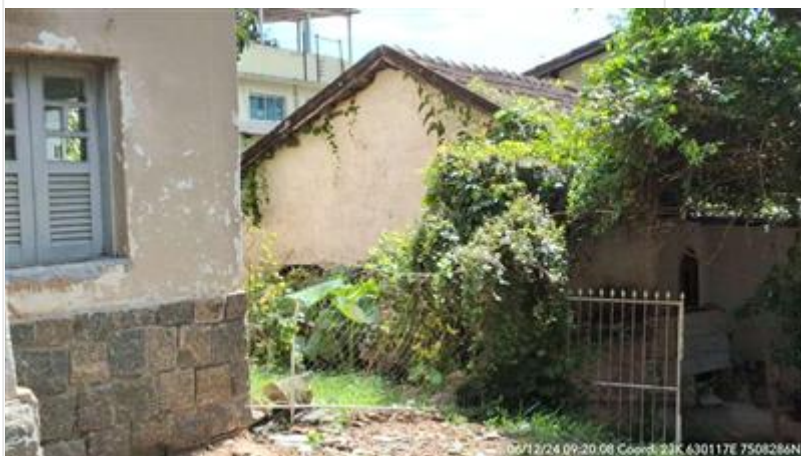
Foto Trincas em moradias

- **Erosão laminar**
- **Ângulos negativos**
- **Trincas em moradias**

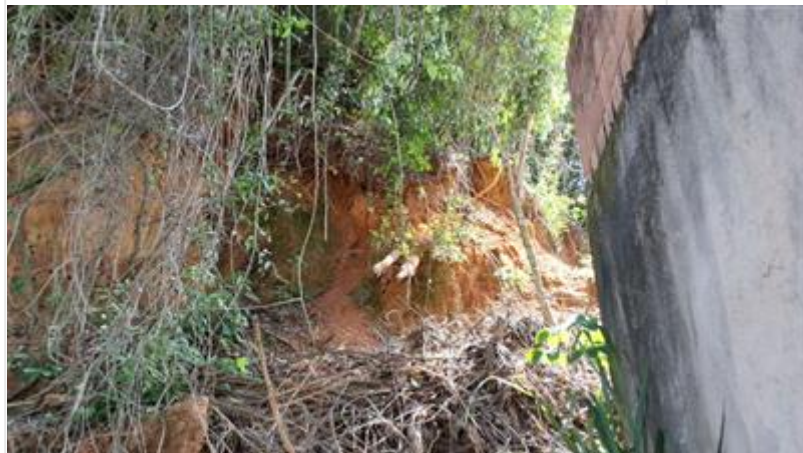
## Foto Ângulos negativos

**Encosta aos fundos dos imóveis na qual possuem angulos negativos, árvores de grande porte todos direcionados para as residencias. Ressalta-se uma casa em nível mais baixo, na qual recebe o lançamento de água dos outros imóveis.**

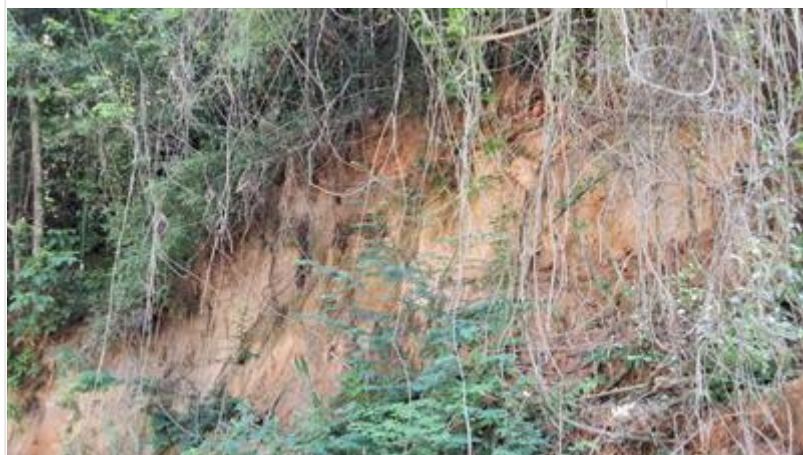
## Foto Erosão Laminar

**Processo erosivo nos fundos dos imóveis com queda de árvores.**

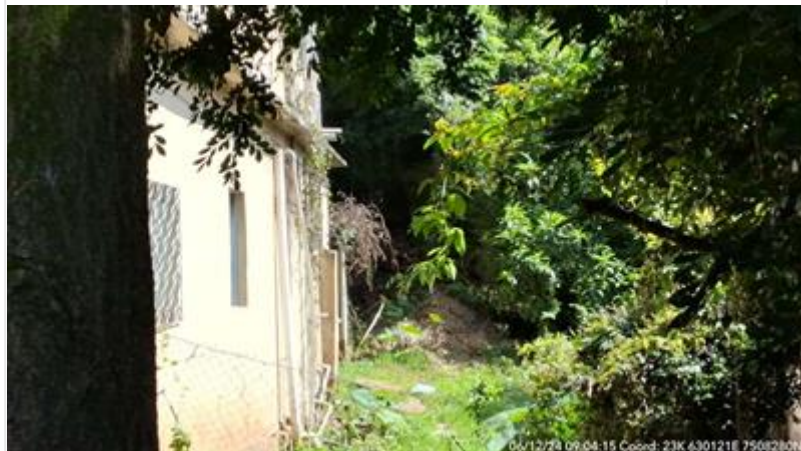
Foto da presença de água:

**Lançamento de água servida em superfície**

- **Precário**

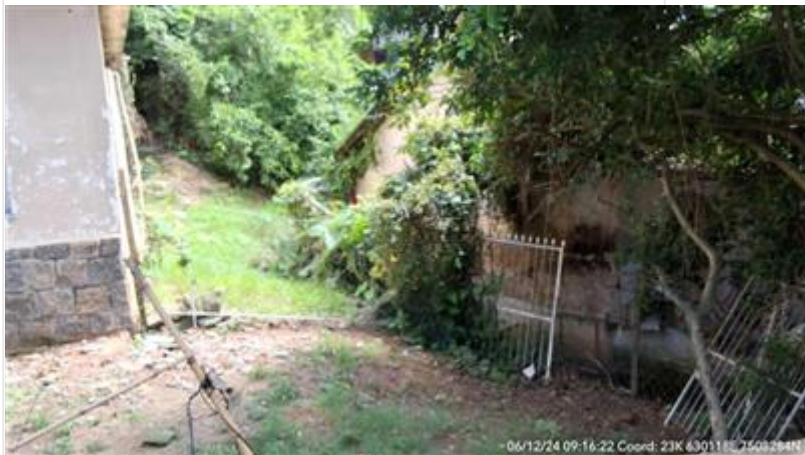
Foto1

Residencia em nível mais baixo recebendo fluxo de água dos outros imóveis.
