## FICHA DE CAMPO

**MD\_HumbertoAntunes\_211**

**MD\_HumbertoAntunes\_211\_DS\_IR\_\_1**

**Humberto Antunes**

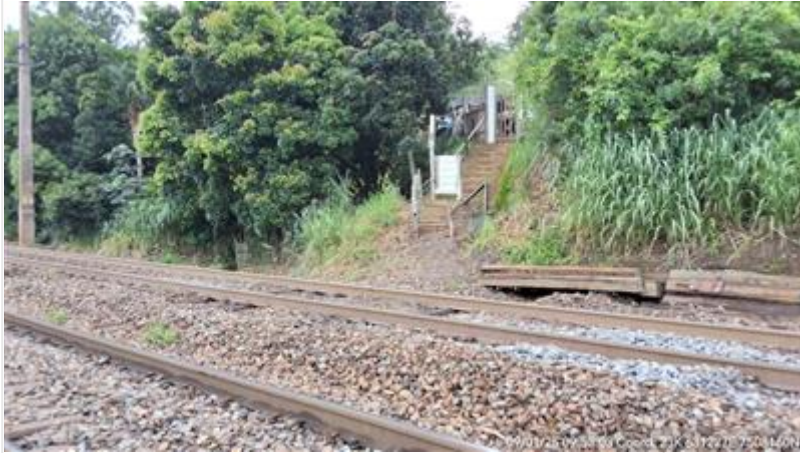
Foto\_acesso-20250109-125302.jpg

**A pé**

**Linha Férrea**

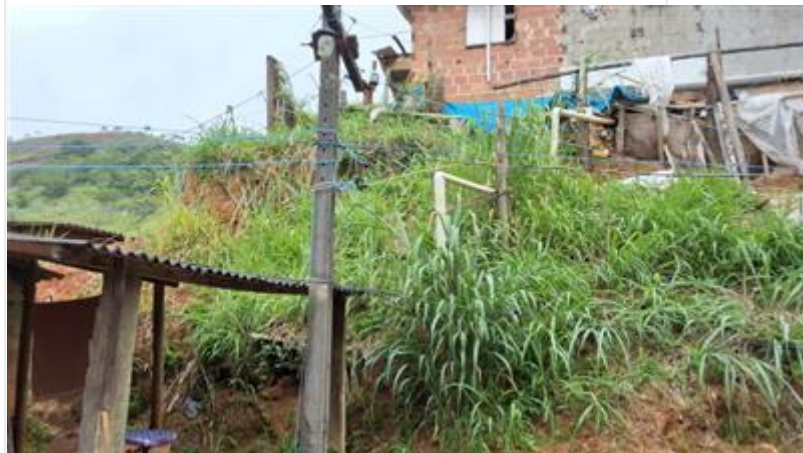
Foto\_cort\_un-20250109-125023.jpg

- **Talude de corte único**

**1 - 5m**

**80**

**Terreno acidentado, com cortes irregulares e casas de alta vulnerabilidade. Presença de deslizamentos e erosões desenvolvidos.**

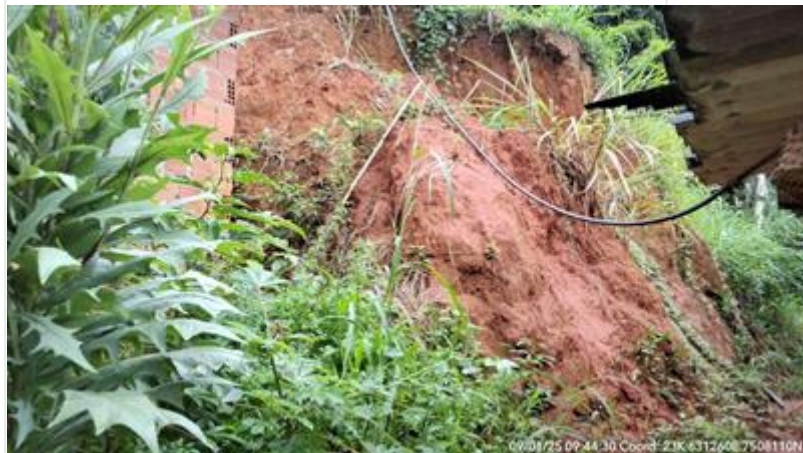
Foto\_material-20250109-124430.jpg

- **Solo residual**

**Material de granulação fina e coloração avermelhada.**

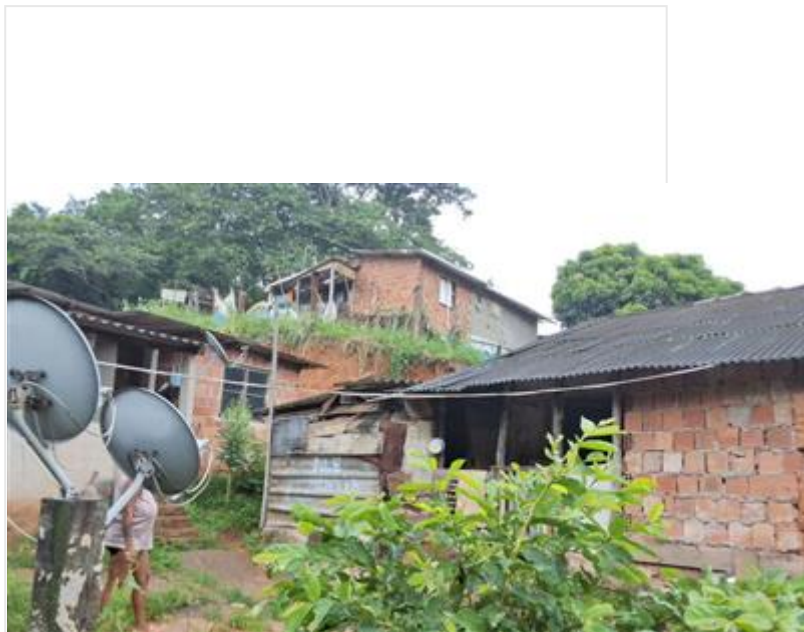
Foto\_vulnerabilidade-20250109-123845.jpg

**Alvenaria**

**Muito Alta: Danos estruturais esperados com comprometimento integral estrutural e possibilidade de colapso total dos domicílios**

**Sim**

- **Sirenes**
- **Nudec**
- **Sinalização e Orientação de Alerta**
- **Educação e Conscientização da população**

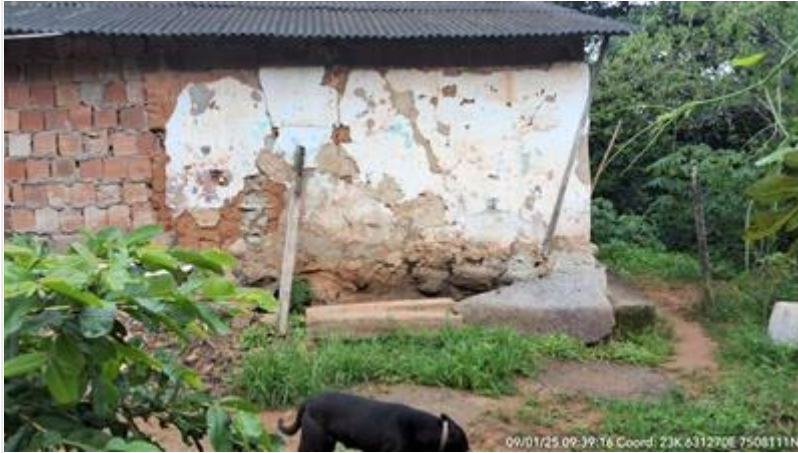
Foto\_Trincas\_em\_moradias-20250109-123915.jpg

**A área abriga casas em situação de muito alta vulnerabilidade, com deslizamentos ocorridos na encosta em 2024 e processos erosivos ainda ativos. Destaca-se que na residência localizada na base do talude foram identificadas trincas, enquanto na residência situada acima, com distância nula em relação ao topo, observa-se um processo erosivo ao longo de toda sua lateral, o que pode comprometer sua estabilidade e representar um risco potencial.**
