Ingrid Ferreira Lima (1); Claudio Amaral (1); Elisa Bento Fernandes (1); Eurípedes Vargas Jr. (2)
(1) Serviço Geológico do Estado do Rio de Janeiro - DRM/RJ; (2) PUC-RIO

INTRODUÇÃO:

CARACTERIZAÇÃO DA CORRIDA DE MASSA DO VIEIRA

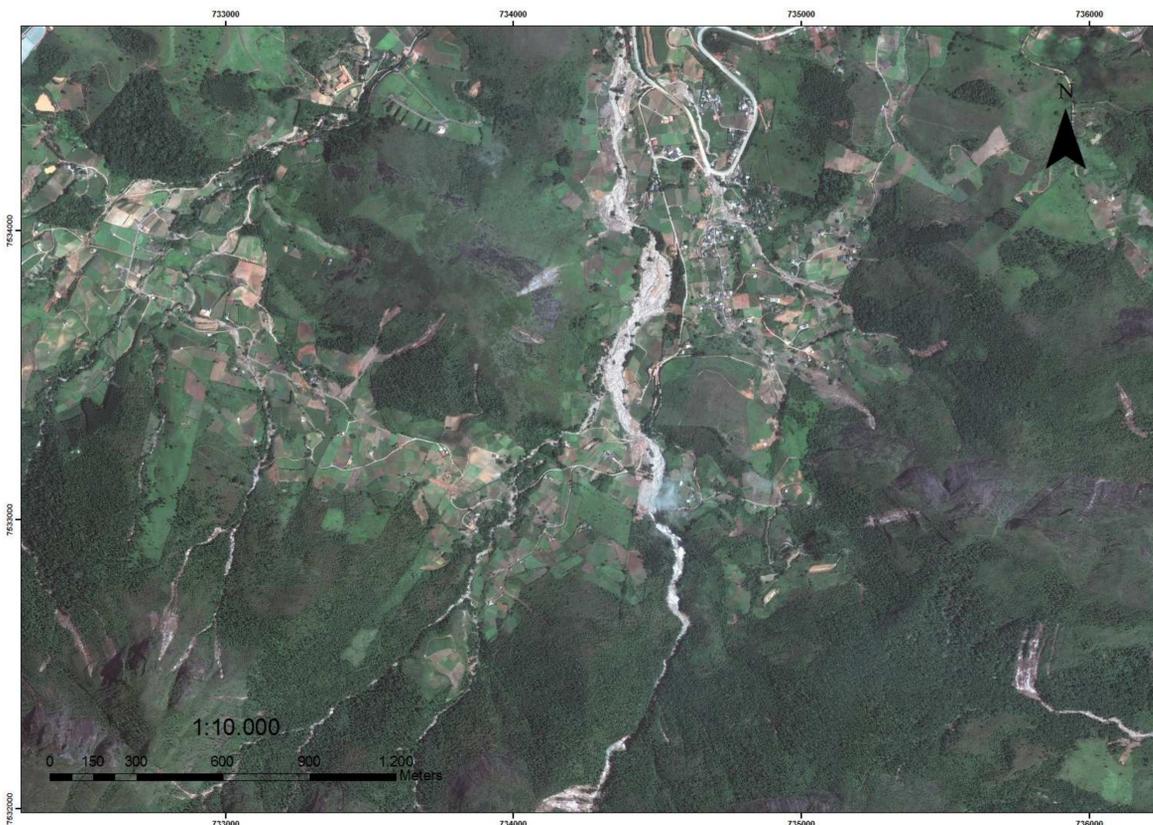
A corrida de massa afetou o canal do rio Vieira (figura 1) desde a sua nascente, na cota 1750m, até o fim da sua planície de inundação, na cota 900m; o movimento de massa com extensão de 7,5km, 30-100m de largura máxima e 4m de espessura média, causou diretamente 26 mortes no distrito de Vieira e a destruição de casas e lavouras da zona rural do alto Vieira. Depois de um início marcado pelo fluxo torrencial, com o registro de apenas dois escorregamentos nos taludes laterais do vale, o fluxo ganhou em densidade e viscosidade ao ultrapassar uma "garganta natural", com largura de 15m, altura de 40m e inclinação negativa, existente à cota 1400m. Rompido este barramento provisório de água, sedimentos e rochas, o fluxo passou a mobilizar detritos acumulados nas laterais do canal de drenagem (principalmente depósitos oriundos de corridas pretéritas) e, por vezes, do fundo do canal. A partir deste ponto a corrida de massa, com largura ampliada, se caracterizou como um típico debris flow.

Figura 2. Mapa da cicatriz de escorregamento e corrida de massa.

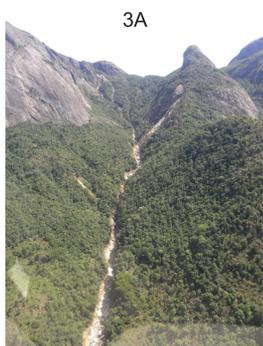
Figura 3A. Cabeceira de drenagem do alto Vieira, início do fluxo torrencial; 3B. Poucas contribuições de escorregamentos nos taludes laterais; 3C. Principal Knickpoint (garganta natural) da área afetada.

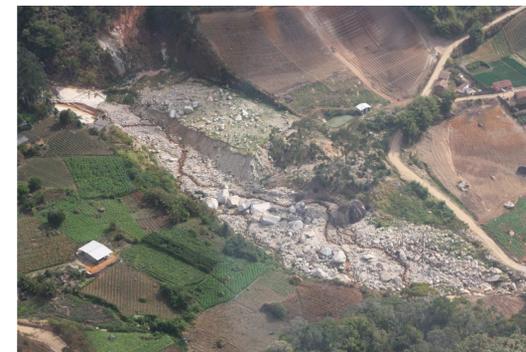
A frente da corrida de massa de detritos se depositou num Campo de Futebol (figuras 4ª e 4b), à cota 1250m, construído às margens do canal e logo a jusante de um lajedo rochoso conhecido como Cascata; a frente do debris flow é caracterizada por blocos rochosos com diâmetro médio de 2.5m, com o maior atingindo 5.2m. Devido provavelmente a novos pulsos de corridas, contudo, a frente do debris flow foi lavada e o material fino praticamente todo removido. Uma feição indicativa de que a frente do debris flow de fato paralisou no campo de futebol, nesta parte do canal da corrida é nítida a presença de grandes matacões rochosos que não foram transportados pela corrida de massa, e que, dada a sua dimensão, provavelmente funcionaram como barreira à passagem da frente da corrida de detritos.

Figura 4. Frente de corrida de massa

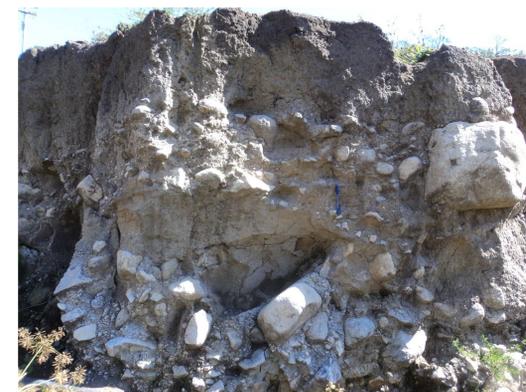
Figura 5. Perfil de depósito pretérito de corrida de massa

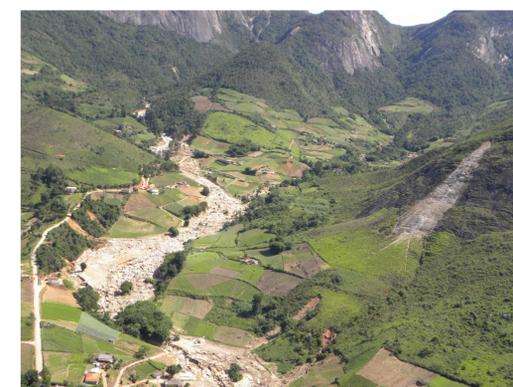
Ao chegar à cota 1200m, num trecho principal com perfil mais aberto e menor gradiente, o fluxo libertou-se do eixo do canal e iniciou o seu espriamento. Sem os blocos rochosos maiores, houve redução da sua capacidade de transporte de novos blocos. No entanto, devido provavelmente à contribuição de enxurradas advindas de tributários, o fluxo parece ter mantido o seu caráter de fluxo torrencial ou pouco concentrado e com altura média da lamina d'água superior a 5.5m (segundo informações dos moradores) continuou a lavar o material mais fino que integrava os depósitos ao longo do canal. Esta contínua atividade erosiva permitiu a "exumação" dos blocos rochosos com diâmetro médio inferior a 2m que ocupavam o leito do rio.

Figura 6. Espriamento da corrida de massa ao longo do rio Vieira

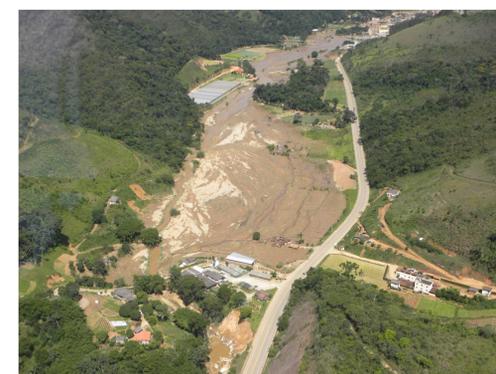
A partir deste ponto, a corrida de massa passou a transportar somente partículas finas e água, assumindo características de uma corrida de lama com alta velocidade. As casas do Distrito de Vieira foram atingidas por esta corrida de lama que se estendeu até o Restaurante "Lingüiça do Padre", onde afunilou e passou a ter outras características

Figura 7. Zona de deposição de finos junto ao Restaurante Lingüiça de Padre
