(1) Cláudio Amaral; (1) Ingrid Lima; (1) Leonardo Varejão; (1) Marcelo Santana; (2) Juliana Rodrigues; (1) Raquel Salles  
(1) Serviço Geológico do Estado do Rio de Janeiro - DRM/RJ; (2) Faculdade de Geologia - UERJ

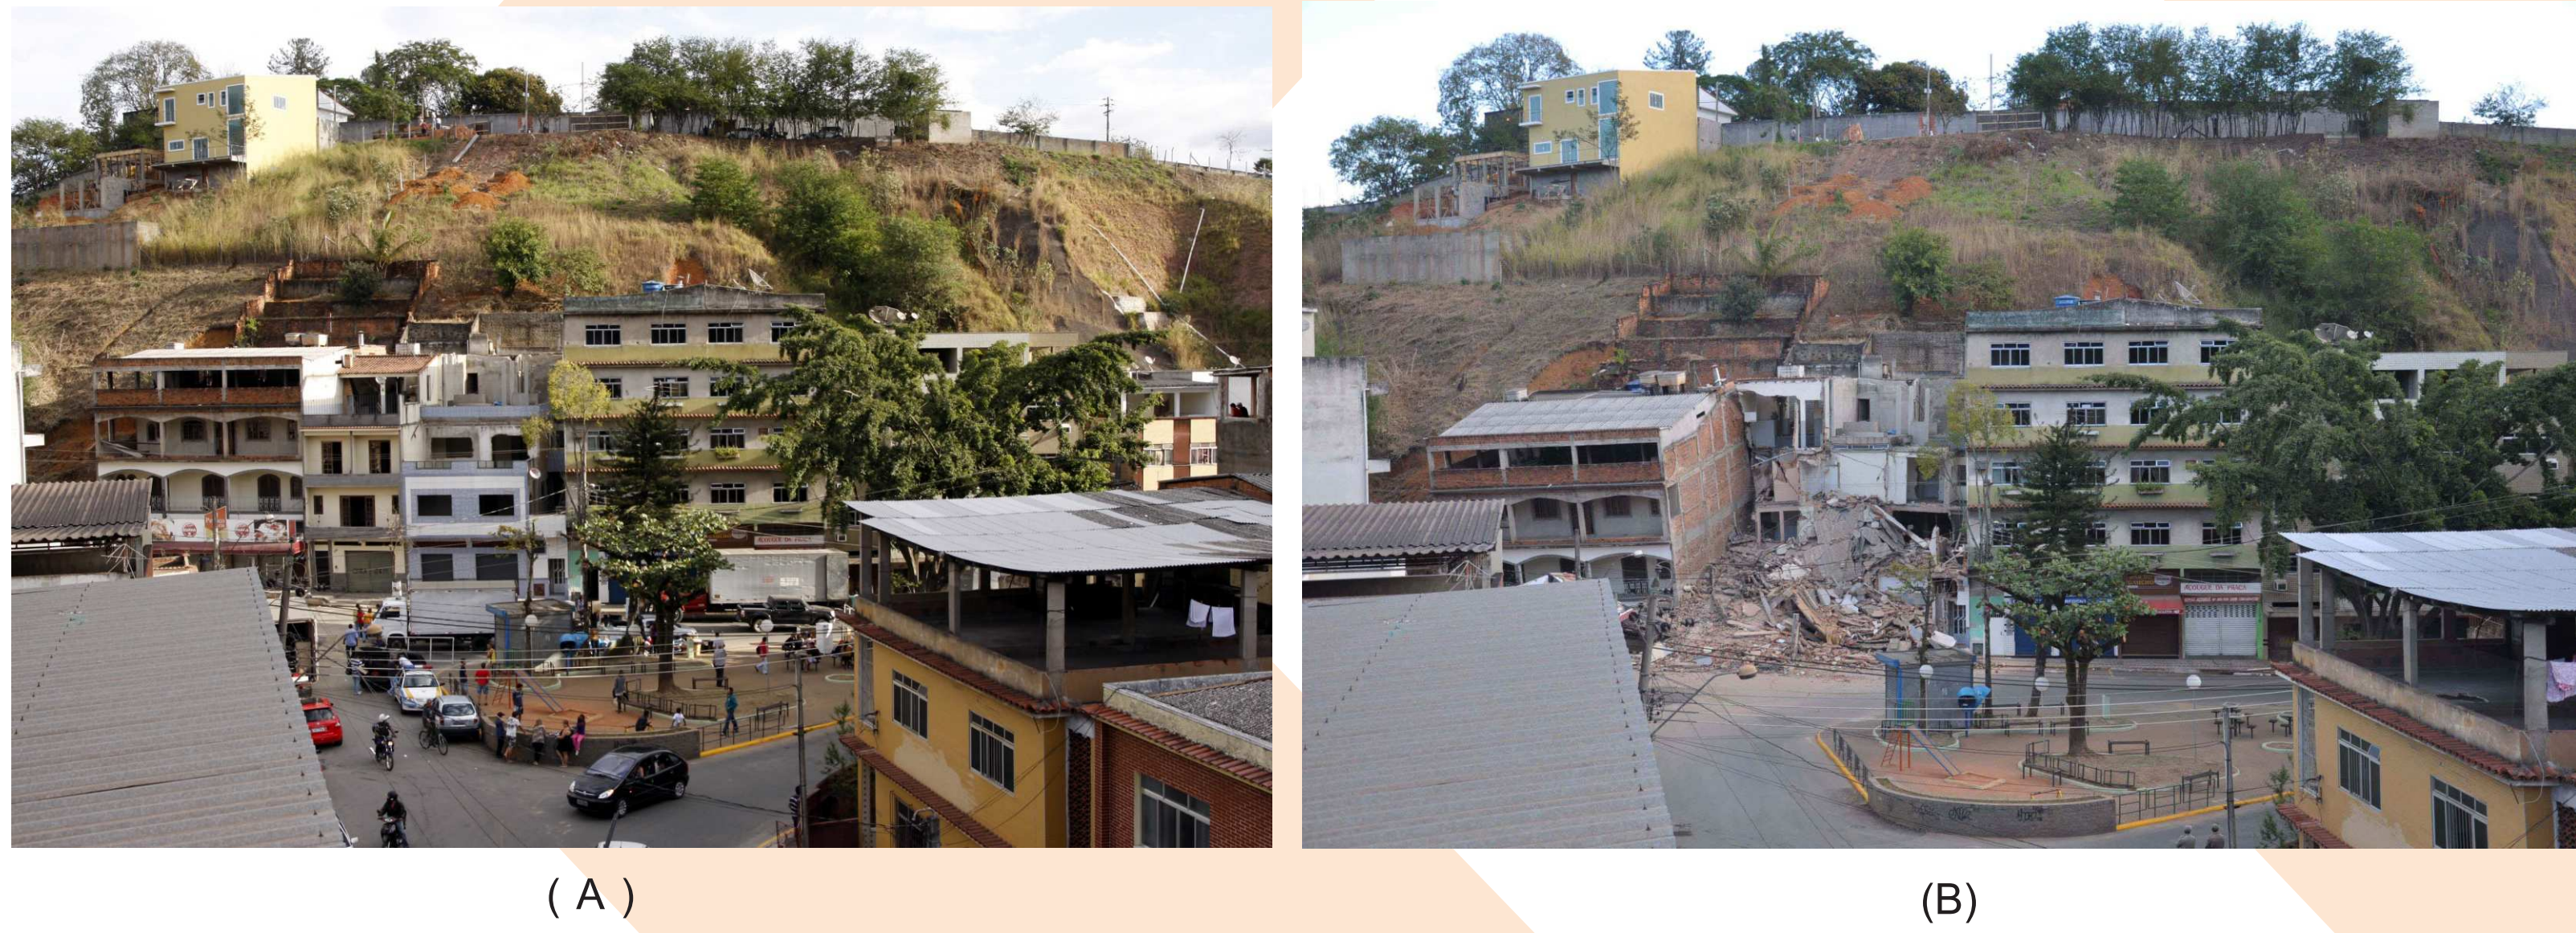
O escorregamento ocorreu no dia 26 de Julho de 2011 e afetou um trecho de encosta com forma convexa, com inclinação natural de 55°, coberto por vegetação rasteira, no qual havia uma canaleta de drenagem na parte média da encosta, que encontrava-se assoreada.

As Figuras 1a e 1b apresentam a encosta antes e depois do escorregamento, respectivamente. A Figura 2 apresenta a vista frontal do escorregamento após o colapso dos prédios.

Figura 1. Situação da encosta antes e depois do escorregamento.

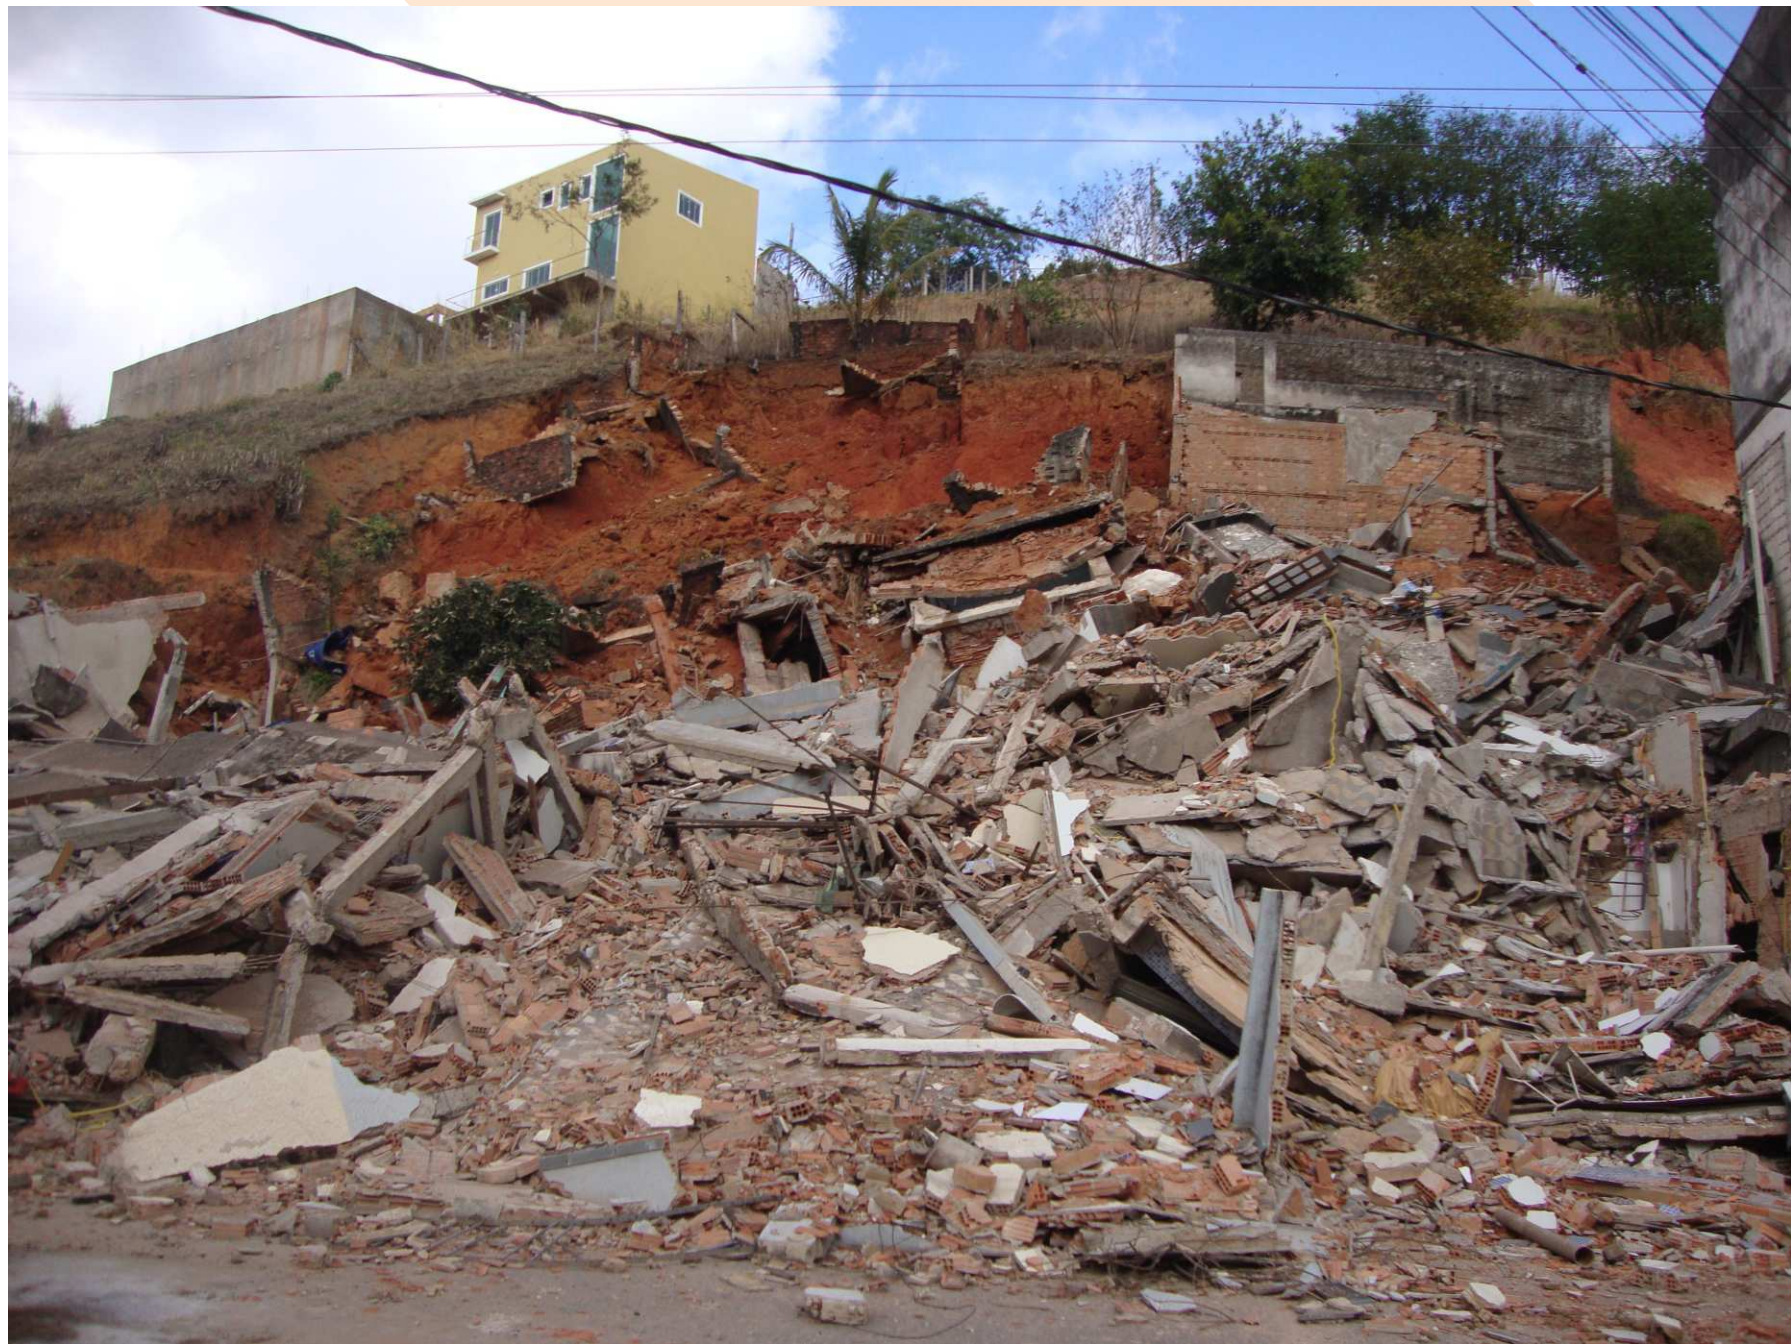
O deslizamento é tipicamente planar, com 4m de profundidadel, e tem como superfície de ruptura a transição de um solo residual, rico em mica (cinza), silte-arenoso, para um horizonte de rocha alterada, pouco fraturada. Foi identificado a surgência d'água nos taludes e um nível d'água elevado nos poços das casas próximas à área afetada. Foram observadas trincas de recalque diferencial em outros prédios fora da superfície de ruptura, o que evidencia que o escorregamento é antigo e apenas foi acelerado recentemente.

Figura 2. Vista frontal do escorregamento.

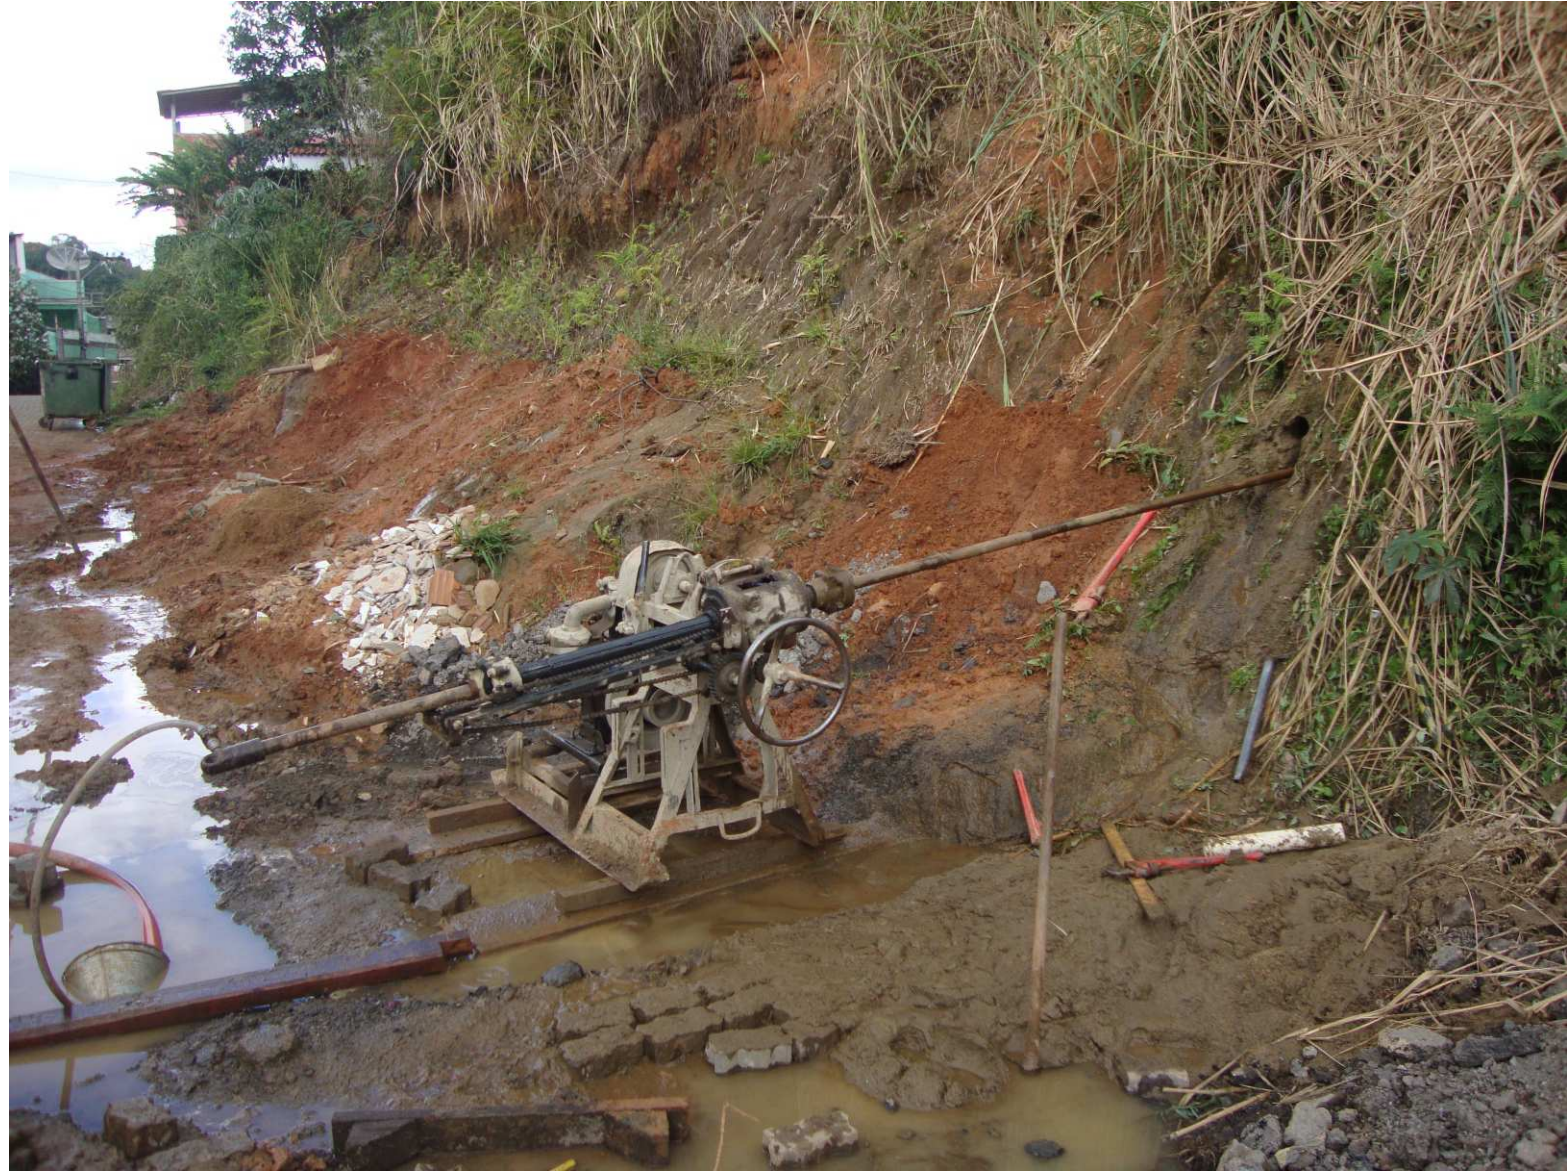
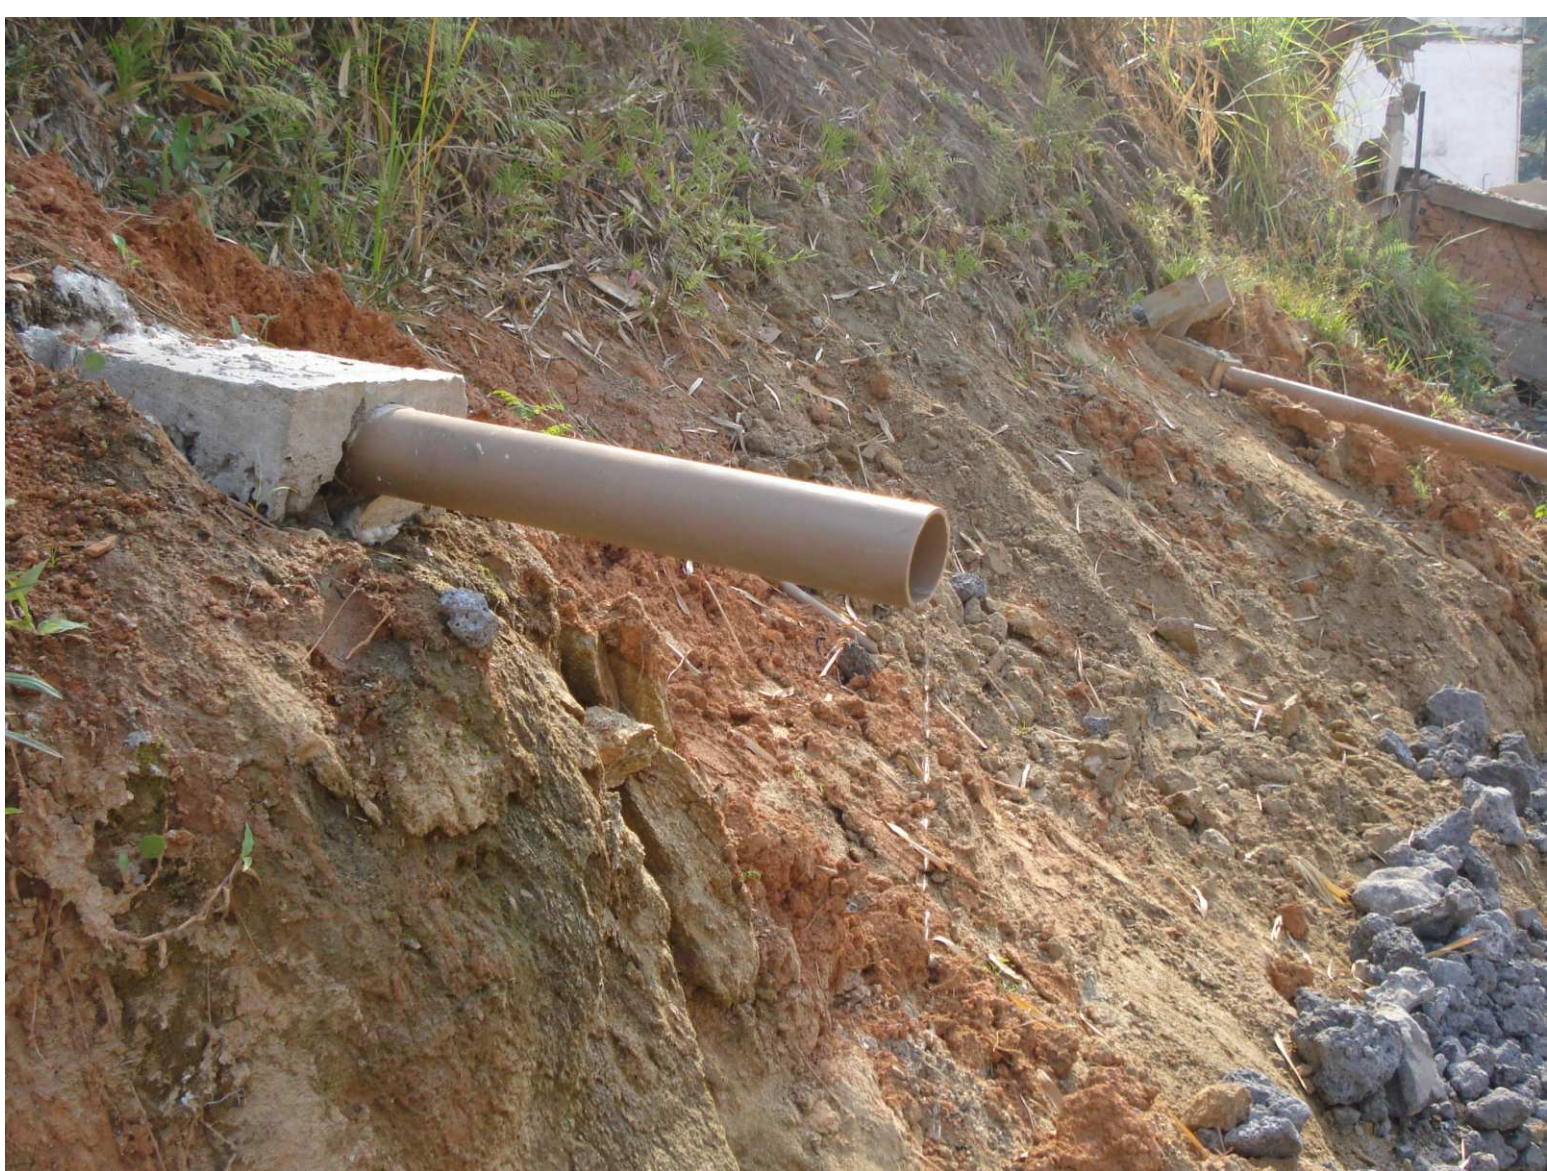
Figura 3. (a) Execução do DHP; (b) Detalhe do DHP.

- i. A manutenção da interdição dos prédios, da praça e das ruas afetadas;
- ii. A execução de DHPs (drenos sub-horizontais profundos) na base do talude do terreno vazio ao lado dos prédios colapsados (Figura 3);
- iii. O bombeamento contínuo e monitorado de todos os poços d'água identificados na área;
- iv. A limpeza gradual do talude, de cima para baixo, com remoção manual das partes já deslizadas;
- v. A implantação de tapume de madeira aos fundos do prédio No. 350 para altear o muro de contenção existente, com o objetivo de diminuir a possibilidade de novos materiais deslizados atingirem o prédio;
- vi. A avaliação das condições de estanqueidade das tubulações de água, esgoto sanitário e drenagem pluvial em toda região do entorno do escorregamento.

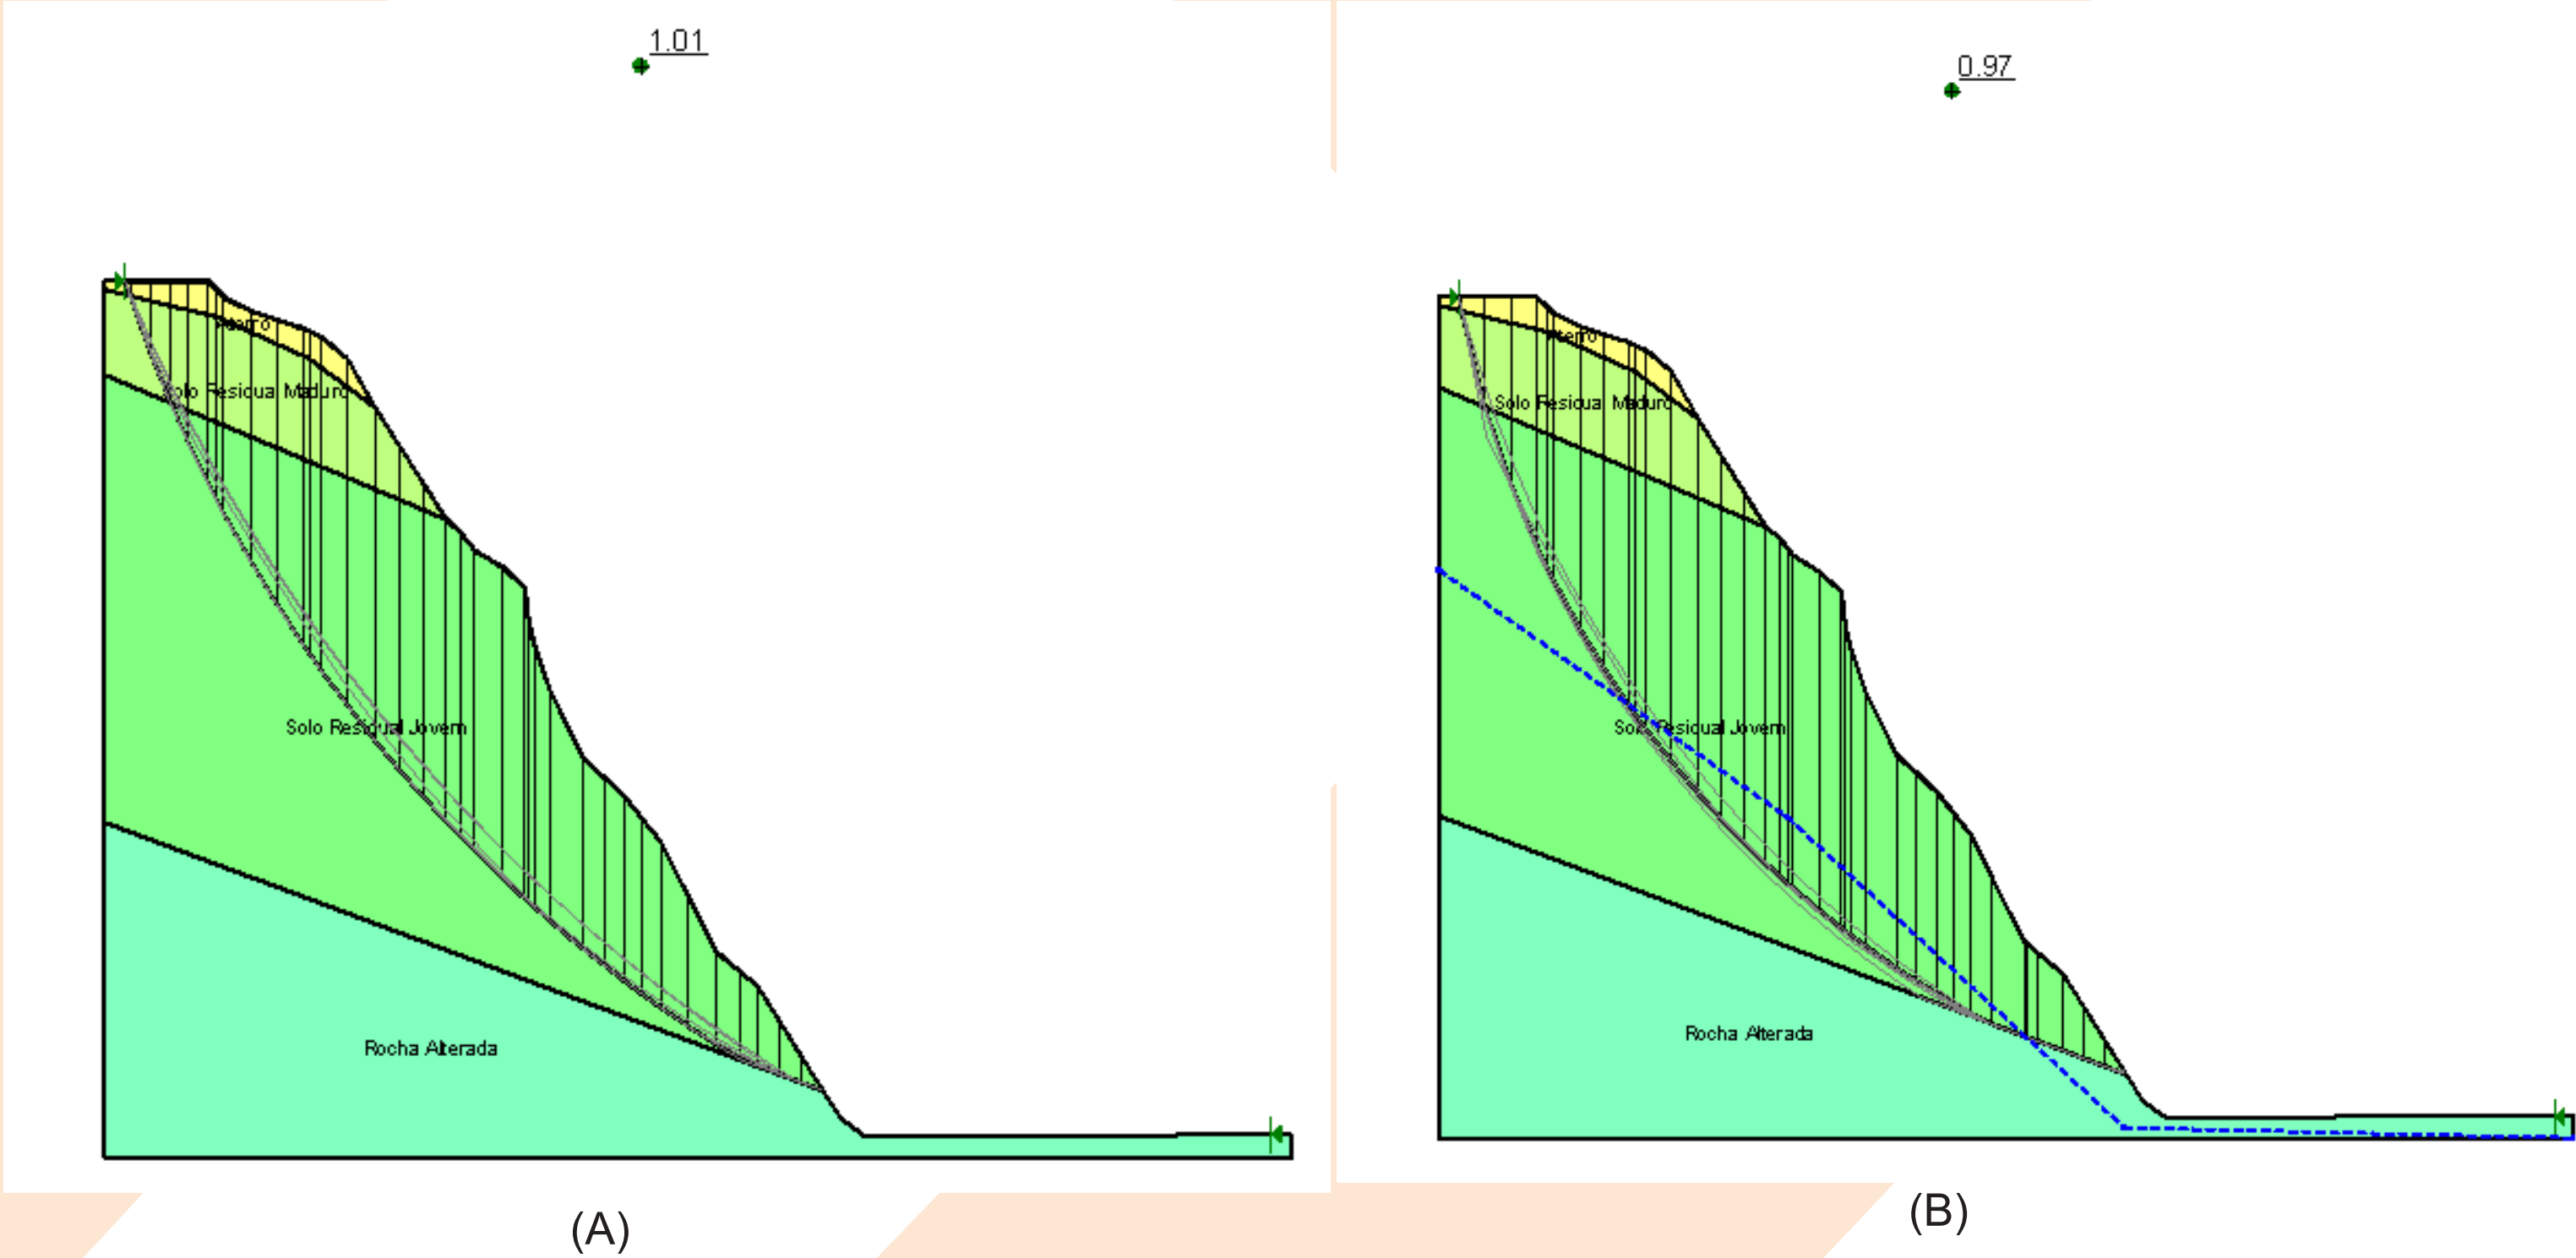
A superfície crítica do escorregamento foi estabelecida, preliminarmente, levando em conta as informações do mapeamento de campo. O programa de análise de estabilidade por equilíbrio limite utilizado foi o GEOSLOPE - SLOPE/W. A análise considerou o talude seco e com nível d'água na parte média da camada de solo residual jovem, como apresentam as Figuras 4a e 4b, respectivamente.

Figura 4. Análise de estabilidade: (a) Condição seca; (b) Nível d'água na parte média da camada de solo residual jovem.

Os resultados obtidos na retroanálise mostraram que a estabilidade do talude já estava comprometida, mesmo considerando o talude seco (FS = 1,01). Para a Segunda condição, considerando o nível d'água na parte média do solo residual jovem, obteve-se FS = 0,97. Isto mostra que a elevação do nível d'água foi suficiente para provocar a ruptura na encosta, que já havia sido submetida à ação antrópica, como cortes e aterros.

- i. Limpeza da área afetada;
- ii. Execução de cortina atirantada na crista do talude escorregado, junto a Avenida Elias Jorge Geraidine, para garantir a integridade da via e dos prédios do entorno ao escorregamento;
- iii. Execução de muro de peso (tipo gabião) na base do talude, junto a Rua São Jorge;
- iv. Retaludamento e revegetação da encosta;
- v. Execução de um sistema de drenagem de águas pluviais constituído por canaletas e descidas d'água em concreto armado.
