MUNICÍPIO DE MENDES
ESTADO DO RIO DE JANEIRO
COORDENADORIA MUNICIPAL DE PROTEÇÃO E DEFESA CIVIL

RELATÓRIO DE VISTORIA TÉCNICA

No segundo dia do mês de agosto do ano de 2024, foi realizada vistoria na Escola Odete Terra Passos, no bairro Santa Rita, no Município de Mendes, no estado do Rio de Janeiro, no ponto com coordenadas: Latitude: 22°31'2``S e Longitude: 43°44'17``W, com o intuito de averiguar as condições da encosta afetada pelo deslizamento e áreas adjacentes. A movimentação de encosta, de modo geral veio a ocorrer devido ao forte volume de chuvas na região, somado a uma drenagem deficitária e a um talude de corte que foi concretada sem suspiros e com alta declividade.

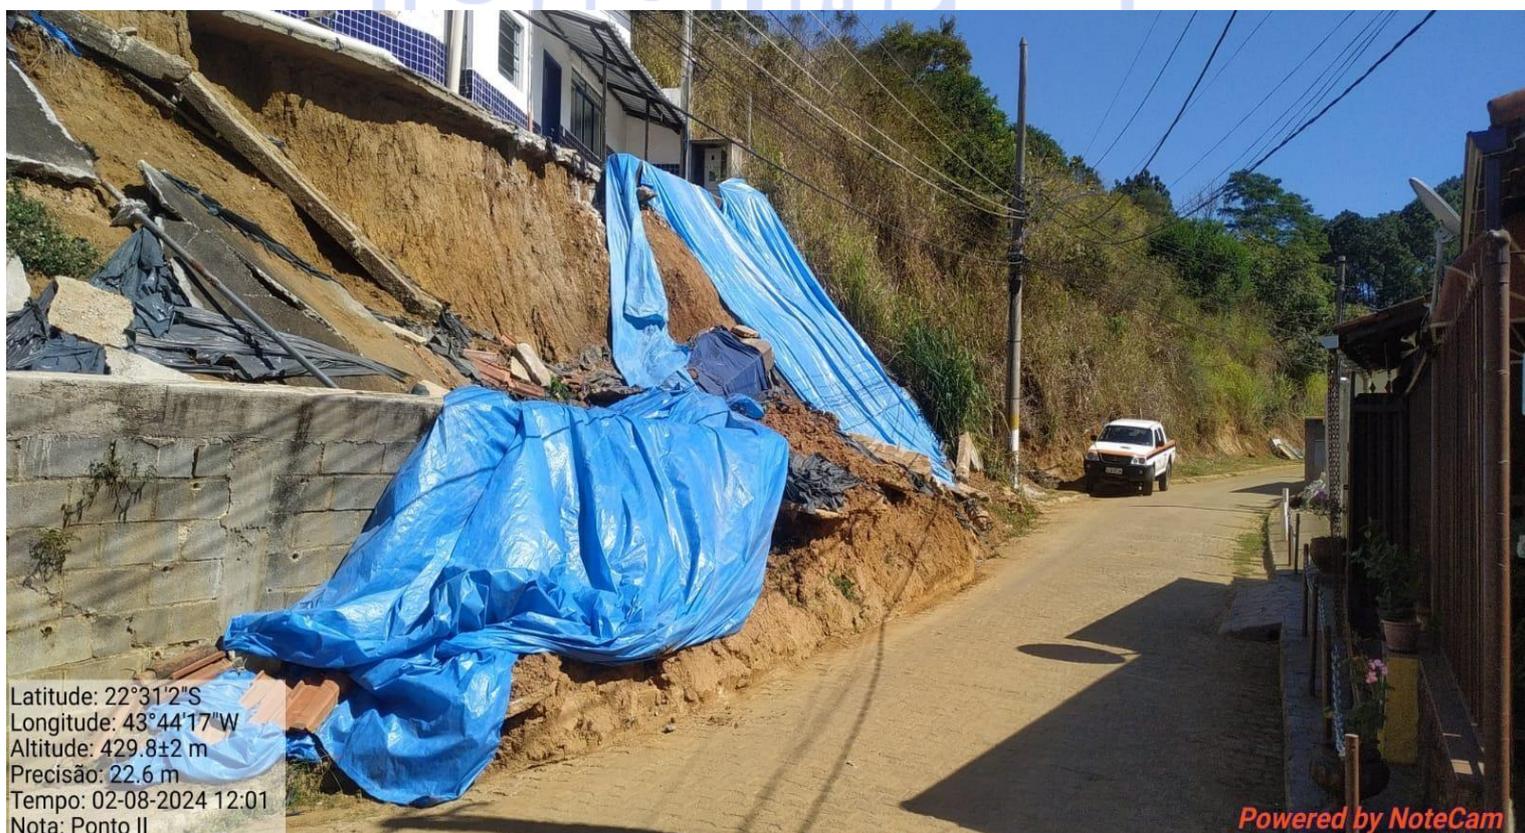
A encosta em questão tem cerca de 7m de altura por cerca de 20m de largura com alta declividade e sofreu um deslizamento planar ou translacional carreando solo siltoso residual, sendo a mesma composta por granitos/gnaisses da Suíte Serra das Araras, onde não foi possível detectar afloramento rochoso nas proximidades.

Figura 1 Vista frontal do deslizamento.

Portanto, recomenda-se a correção do sistema de drenagem superficial a montante através da construção de canaletas e escadas hidráulicas adjacentes, bem como que se faça o retaludamento da e se faça o grampeamento da encosta, a fim de estabilizar a encosta.

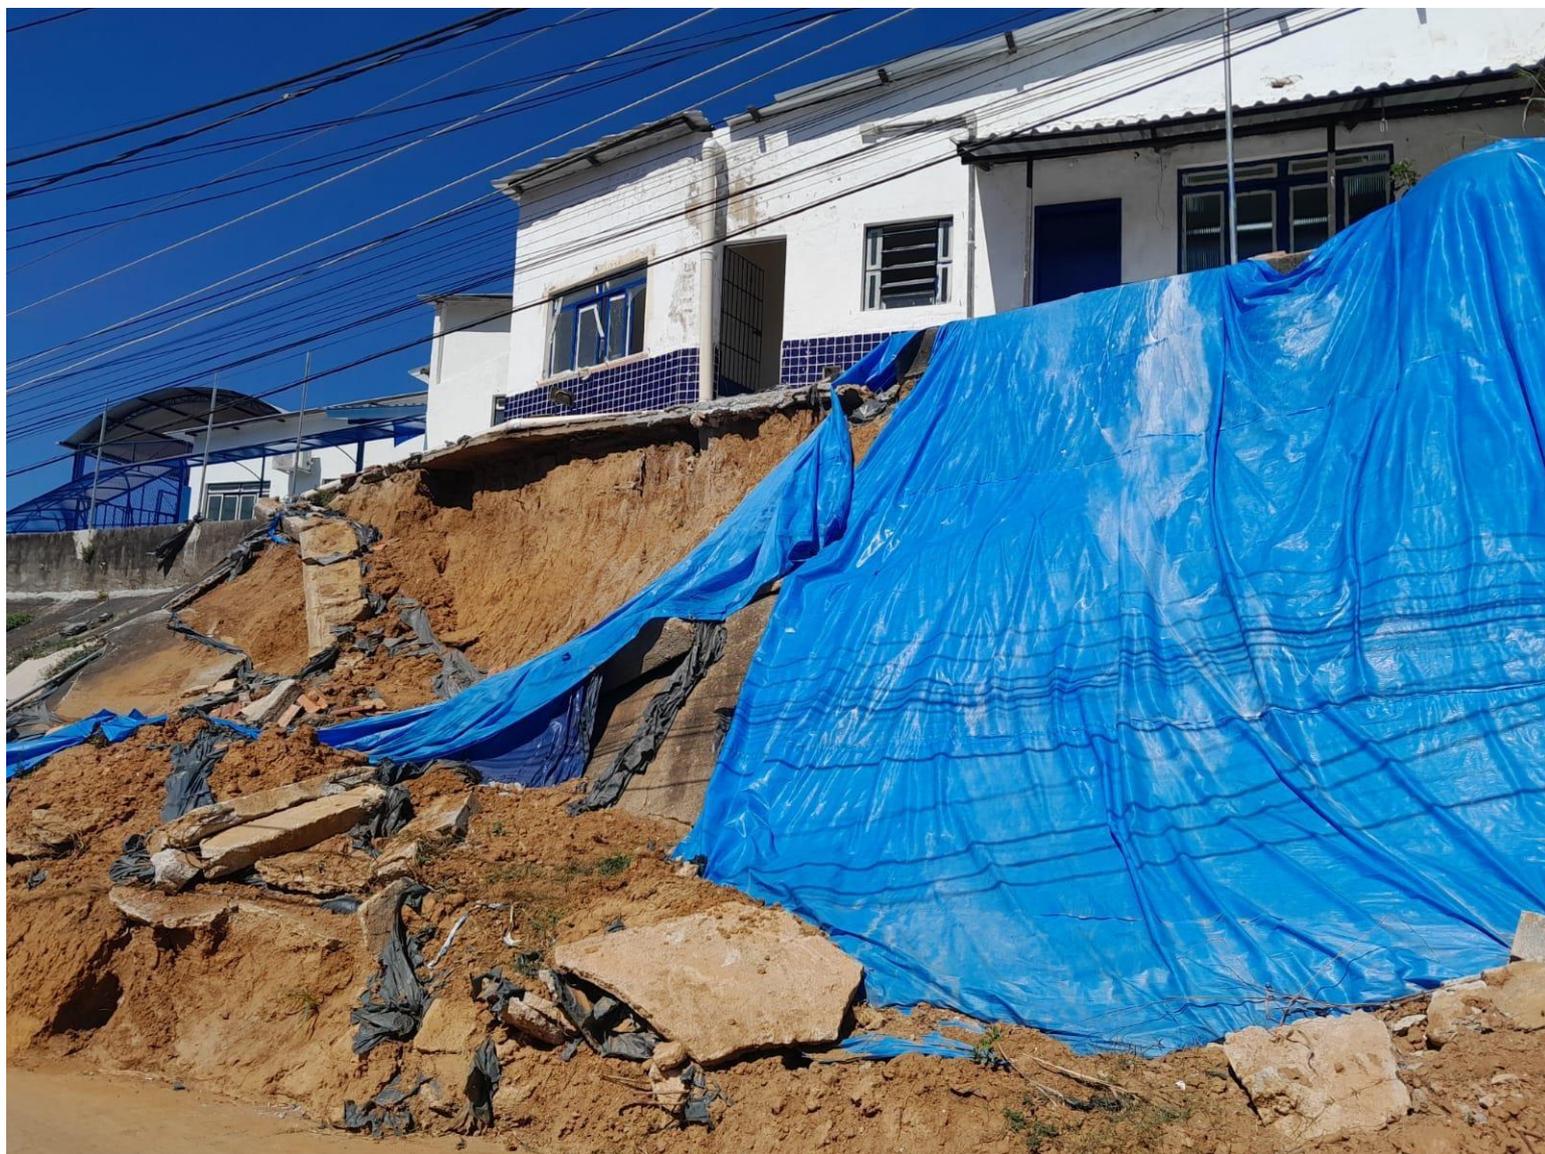
Figura 2 detalhe aos telhados sem calhas e nenhum sistema de drenagem na encosta.

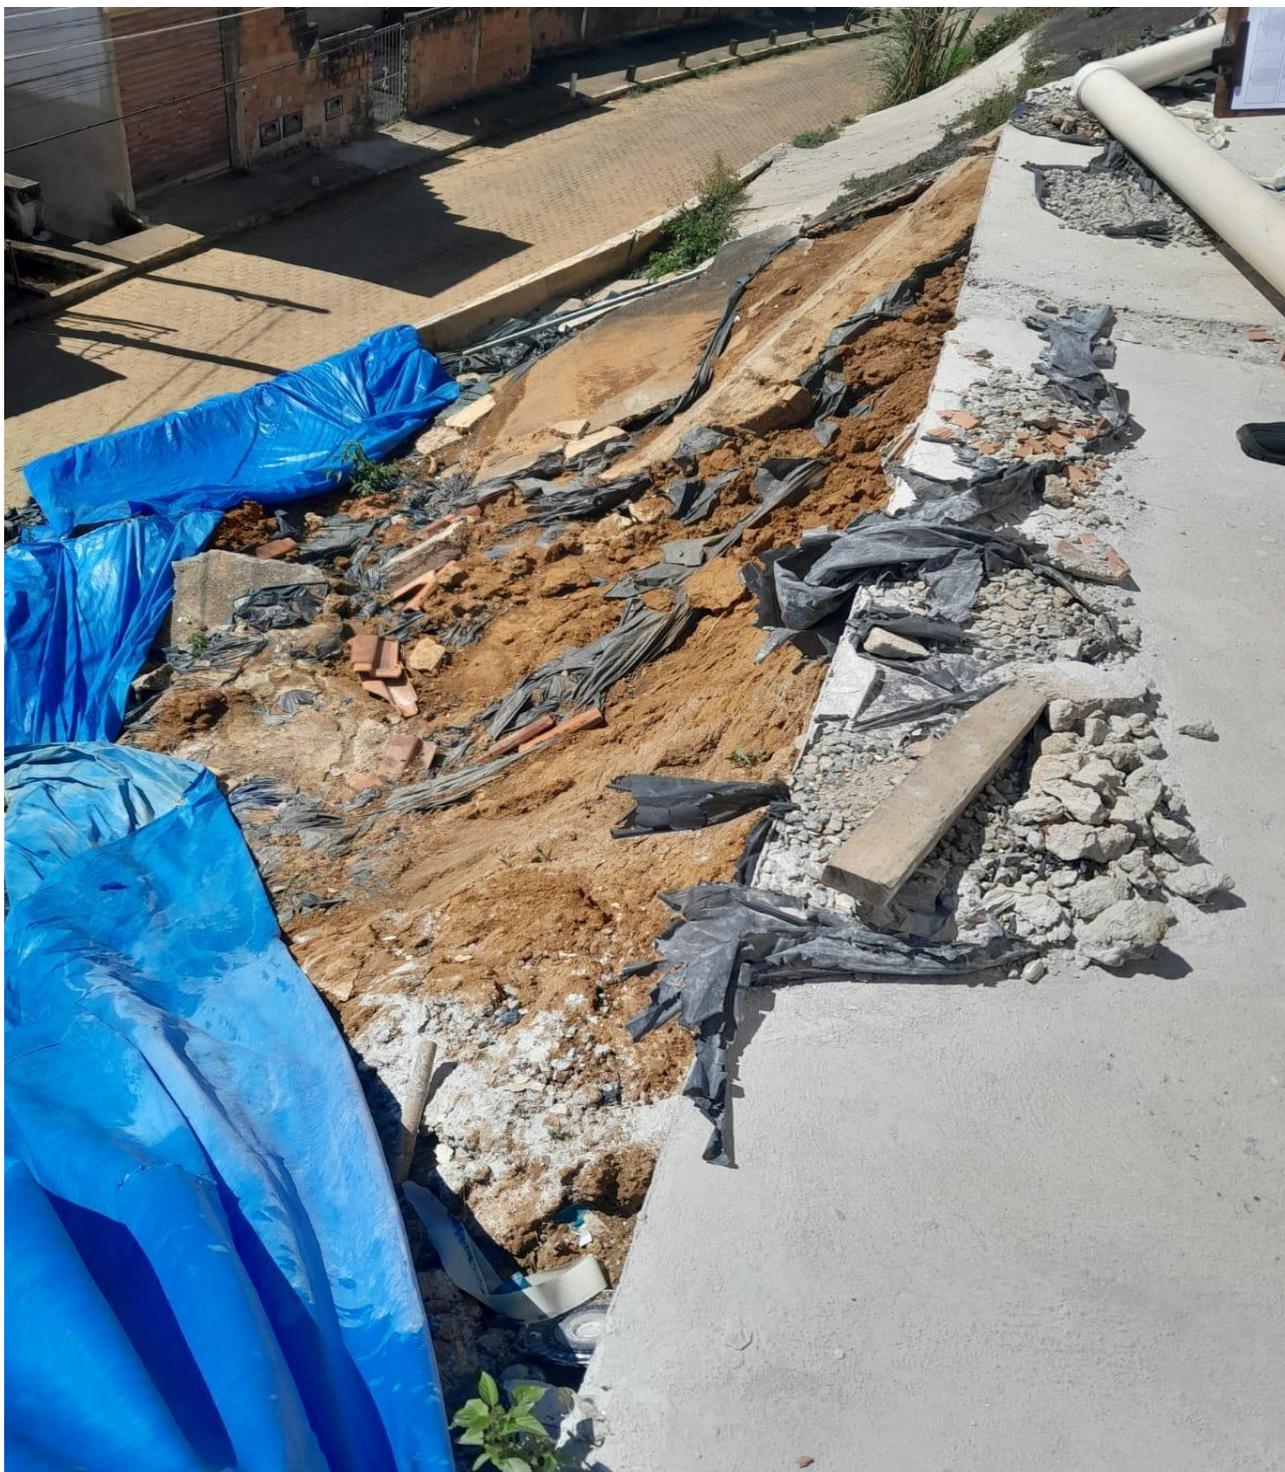
Figura 3 Vista superior da encosta.

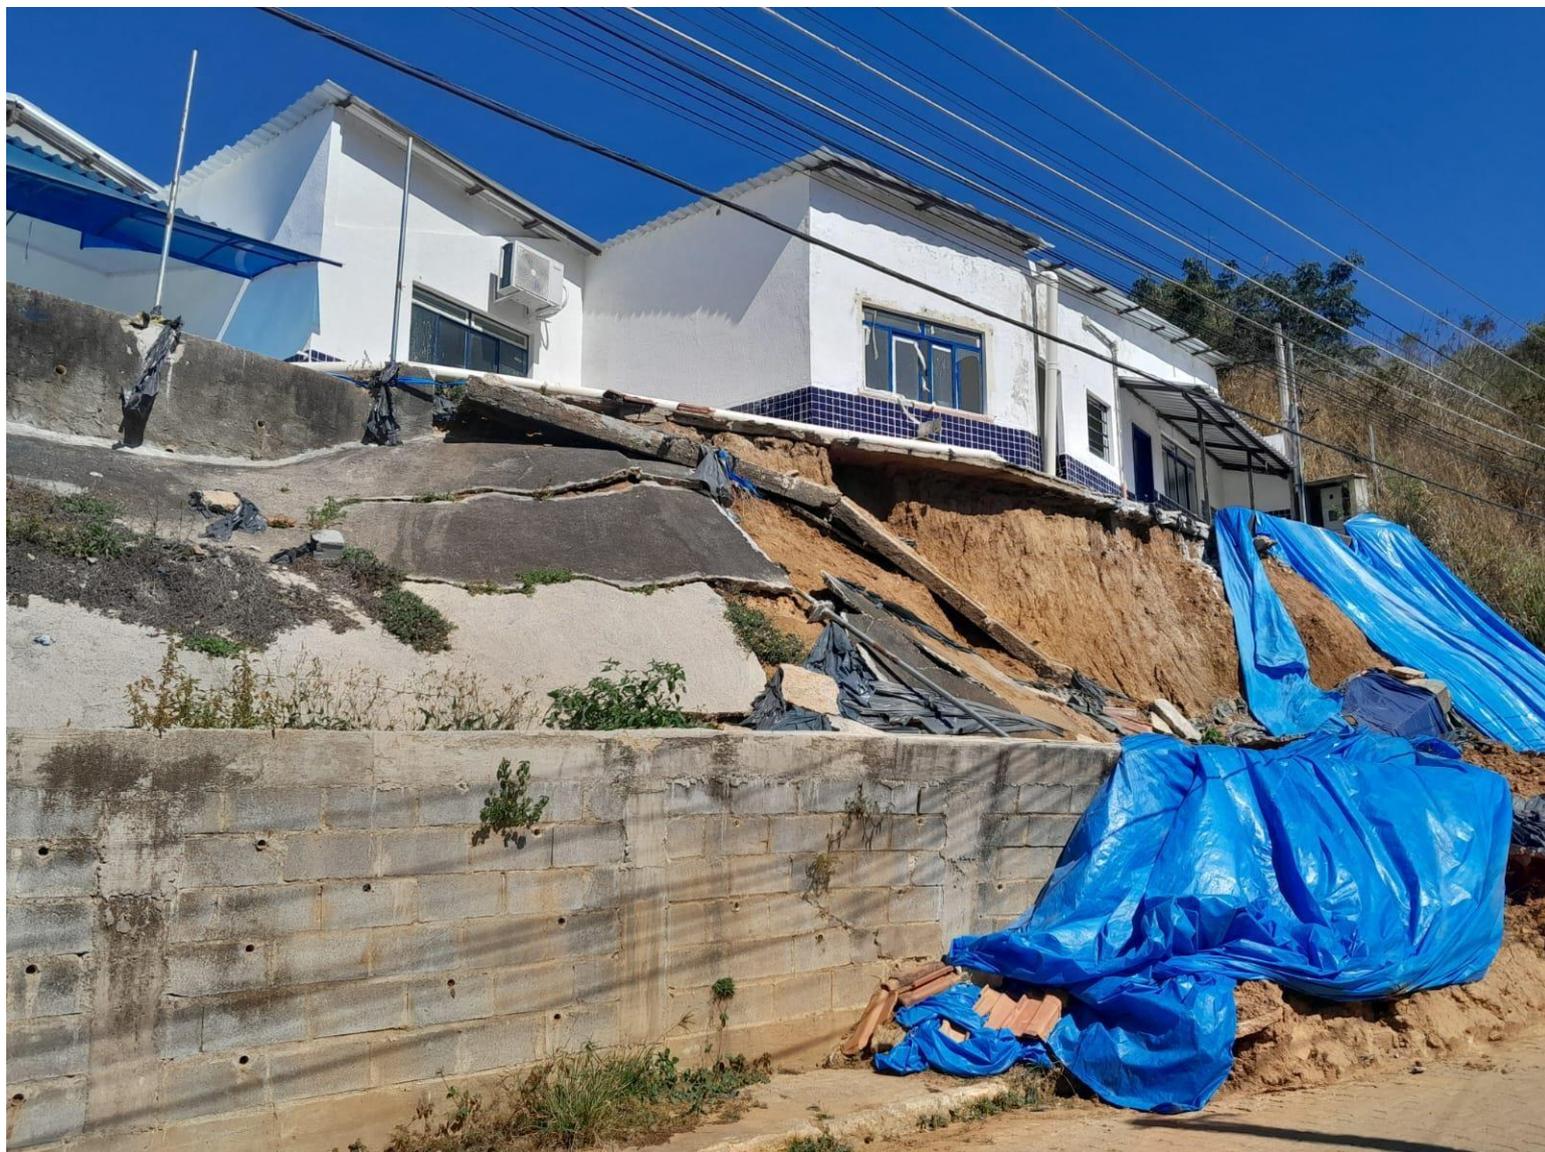
Figura 4 Na imagem nota-se que uma parte da encosta apresenta suspiros que não se perpetuavam por toda a encosta.

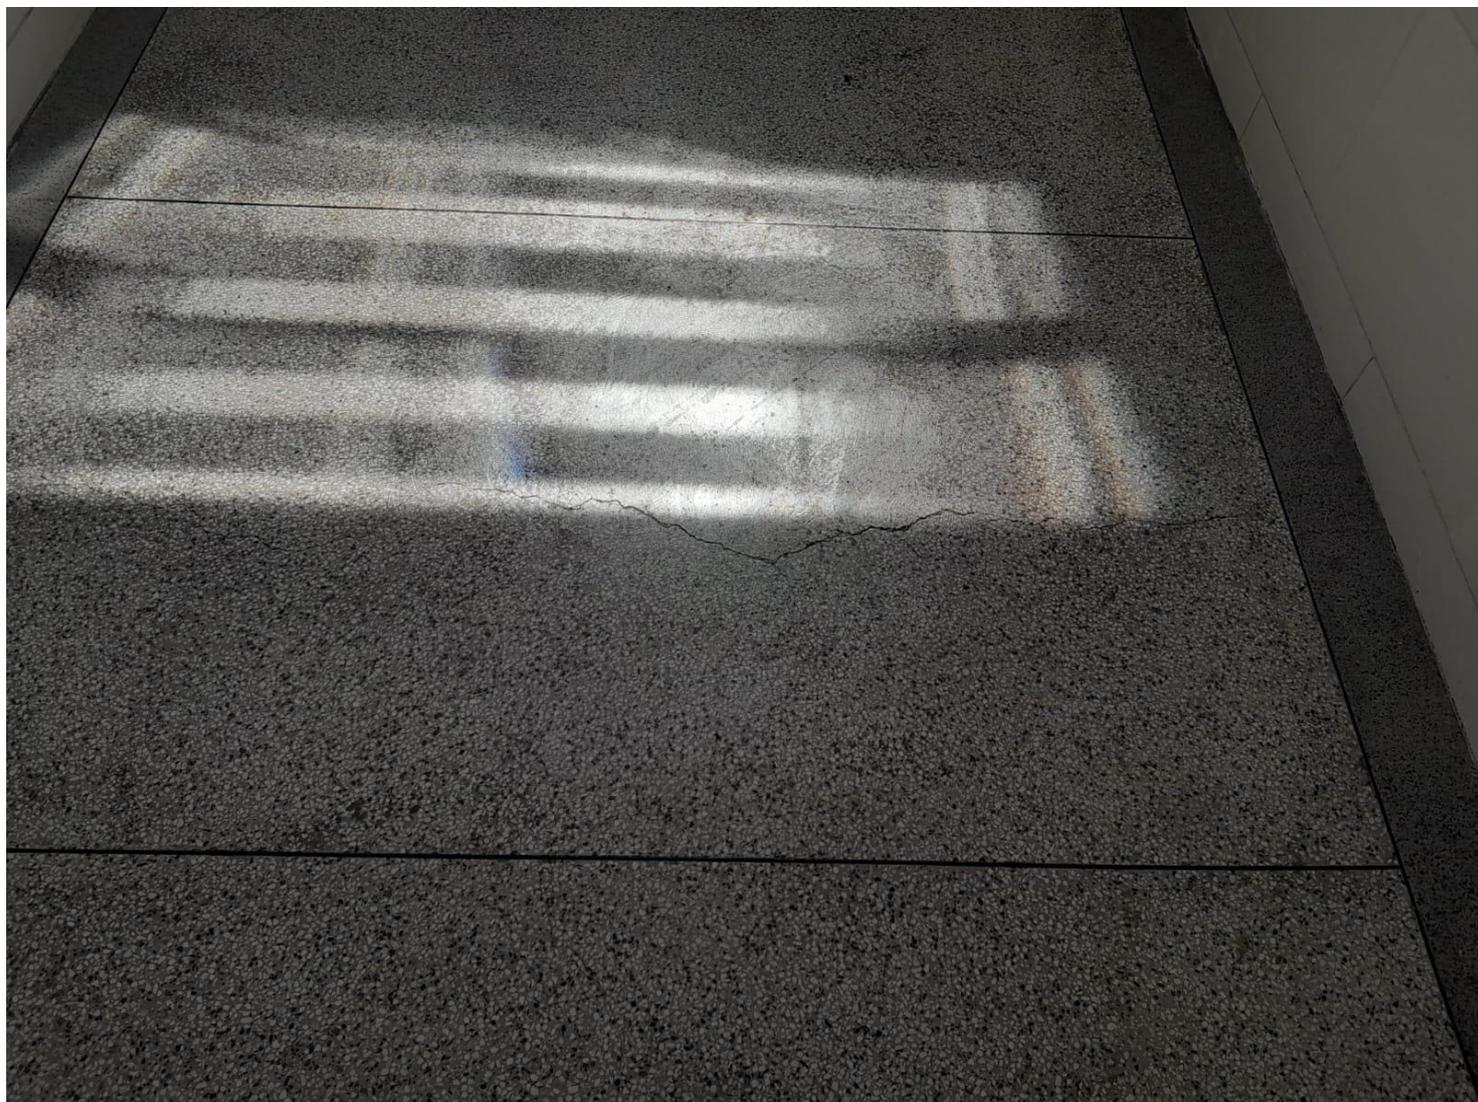
A encosta não possui indivíduos arbóreos na sua crista ou adjacente. A crista ainda possui alguns pontos em negativa e apresenta trincas, tendo sofrido um pequeno degrau de abatimento. Notou-se também poucas trincas na parte interna da cozinha da escola, porém as janelas e portas mantiveram a sua abertura normal. A encosta não possui nenhum sistema de drenagem e havia indícios de constante infiltração provocada pelos encanamentos danificados, o que provavelmente deslocou a capa de cimento que estava sobre o talude.

Figura 5 trincas ocasionadas por provável movimentação da encosta.
