RELATÓRIO DE VISTORIA TÉCNICA

EM. BARÃO DO RIO BRANCO
SÃO JOÃO DE MERITI

Relatório de Vistoria Técnica 8º DEPMAN

SEI: 3300030001582025	Próprio Estadual: E.M BARÃO DO RIO BRANCO
Vistoria realizada: 28/01/2025	Endereço: R. Antônio García, 66 - Vilar dos Teles, São João de Meriti - RJ, 25565-130
	Município: SÃO JOÃO DE MERITI

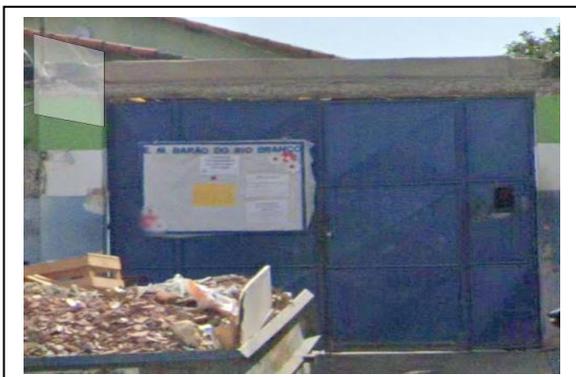
1 – Fachada

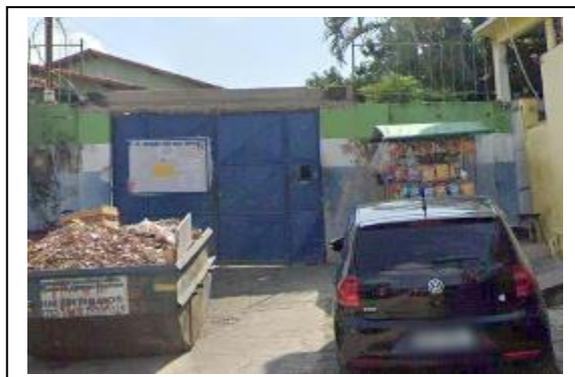
2 – Fachada

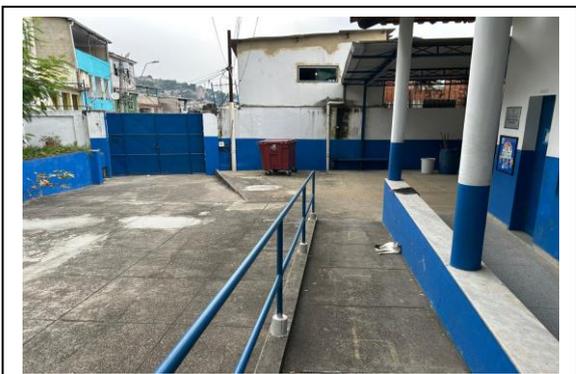
3 – Vista do pátio

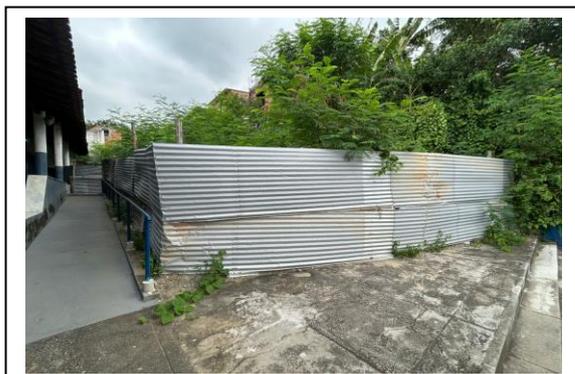
4 – Tapume protegendo a área do talude

OBS: Em vistoria foi evidenciada a proteção com tapume adicionada pela Defesa Civil de São João de Meriti, no pátio central, foi visto problemas no talude com inclinação de + ou – 75 graus, com composição em rocha alterada, apresentando diversas cicatrizes. Conforme Boletim de Ocorrência da Defesa Civil NR 00018/2025, também foi notada a presença de fina camada de solo e uma viga da casa do vizinho com sinais de desprendimento para o colégio, sinais de lixo e entulho, objetivando a necessidade de ser construído em caráter URGENTE, uma contenção com estaca raiz com cortina atirantada em concreto armado e proteção de guarda corpo para proteção dos moradores e do colégio.

- Contenção com estaca raiz, muro de arrimo, cortina atirantada em concreto armado e proteção de guarda corpo para proteção.
- Troca do telhado da escola afetado pelas chuvas e ação do tempo.
- Troca e instalação de calhas.
- Pintura interna e externa.
- Revisão das instalações elétrica e hidráulica.
- Impermeabilização do telhado com manta asfáltica.
- Impermeabilização de calhas do piso próximo ao muro.
- Troca e colocação de piso cerâmico parcial.
- Troca de forro das áreas afetada.
- Troca de portas de madeiras.

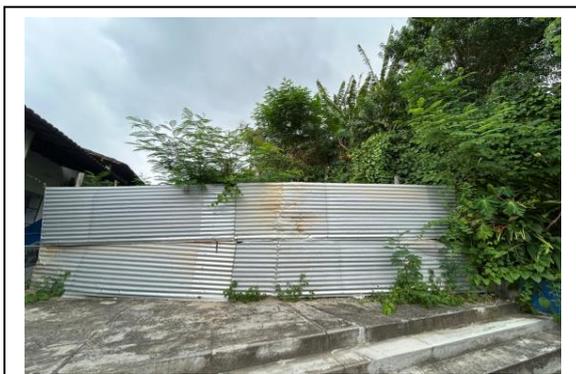
5 – Tapume protegendo a área do talude

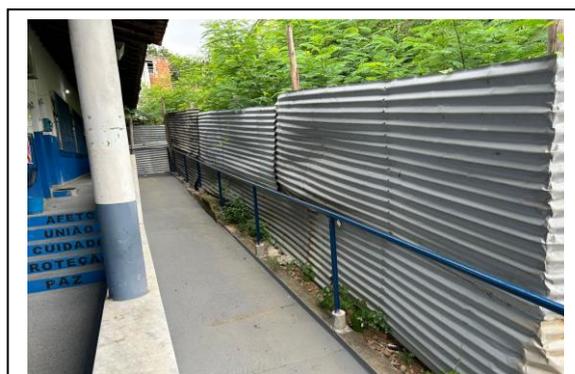
6 – Tapume protegendo a área do talude

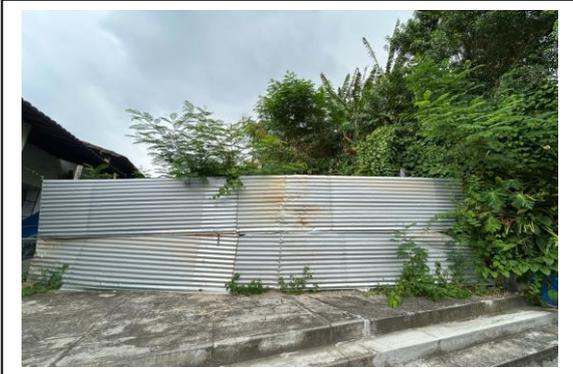
7 – Tapume protegendo a área do talude

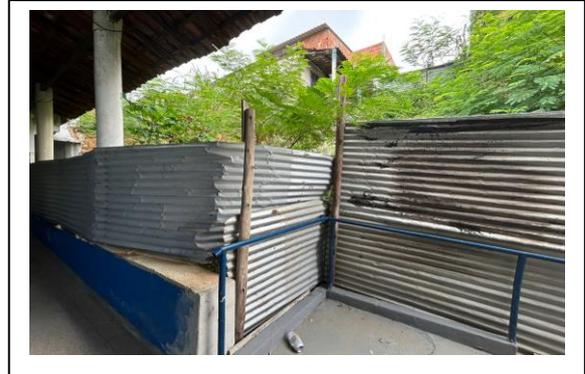
8 – Tapume protegendo a área do talude

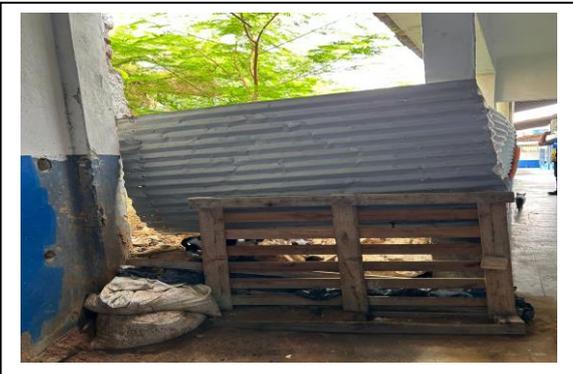
9 – Tapume protegendo a área do talude

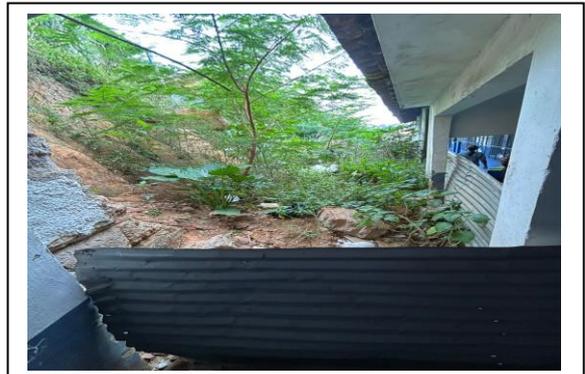
10 – Talude

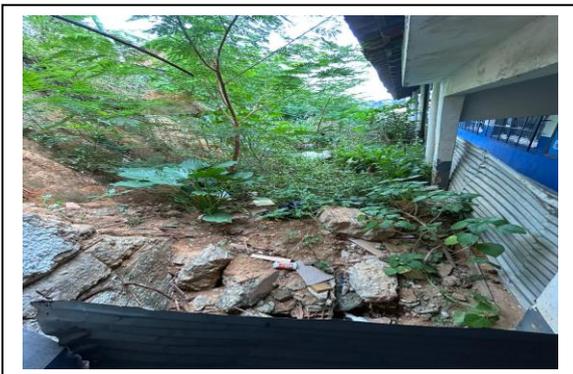
11 – Talude

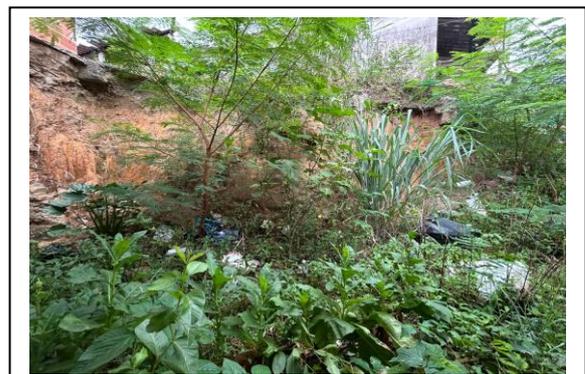
12 – Talude

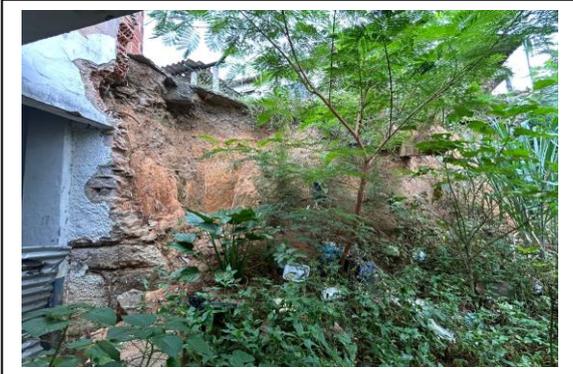
13 – Vista do talude

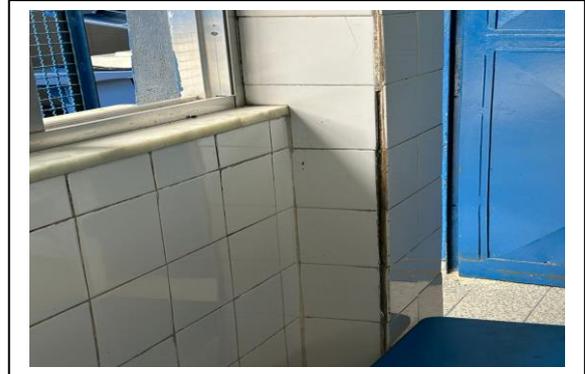
14 –Revestimento do refeitório

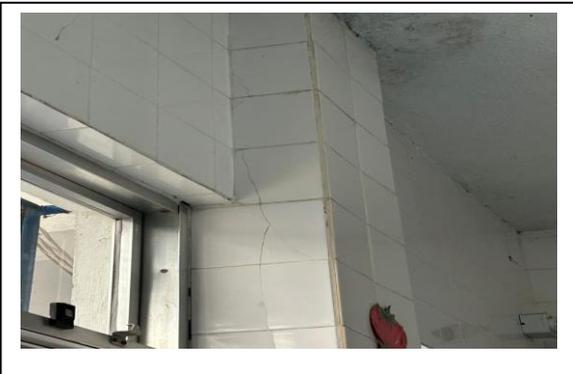
15 – Revestimento do refeitório

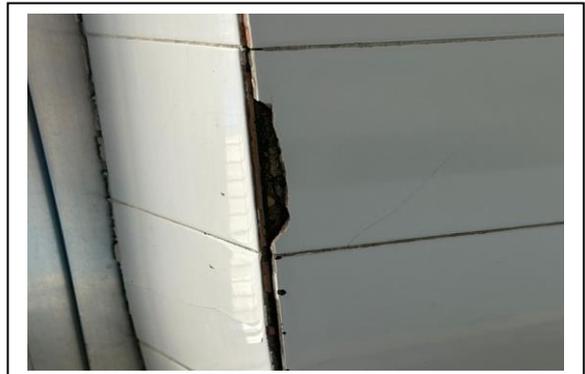
16 – Revestimento do refeitório

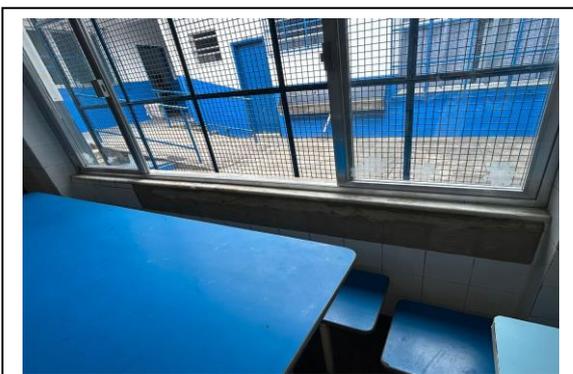
17 – Revestimento do refeitório

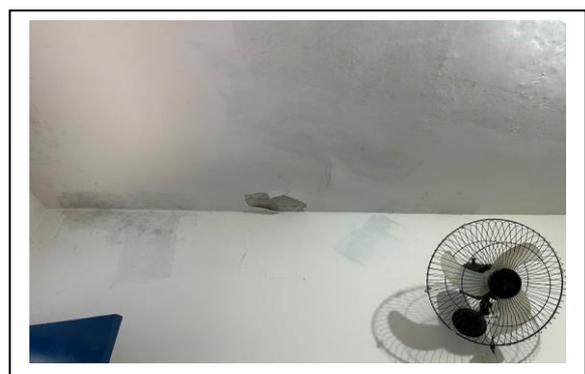
18 – Refeitório

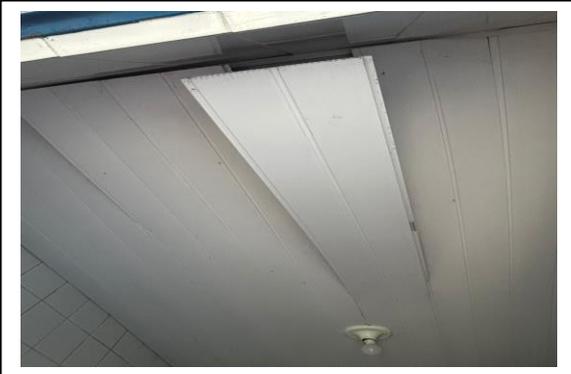
15 – Forro das salas

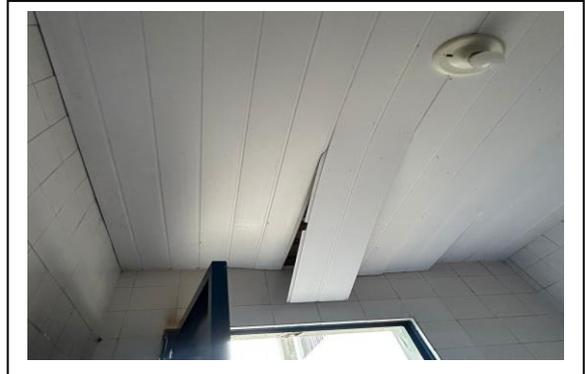
16 – Dispensa

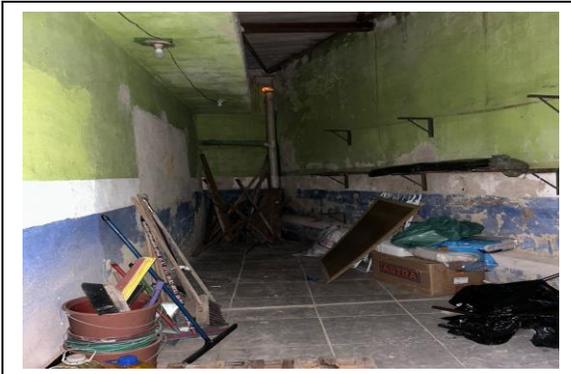
17 – Deposito

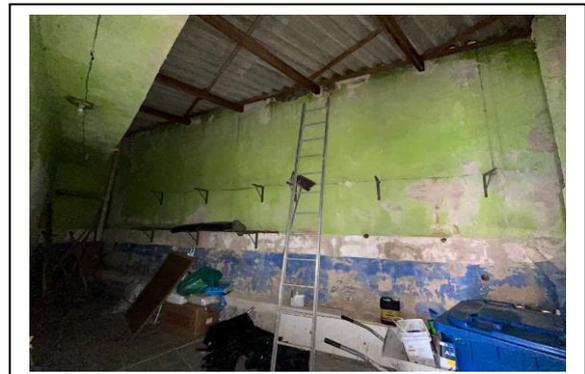
18 – Deposito

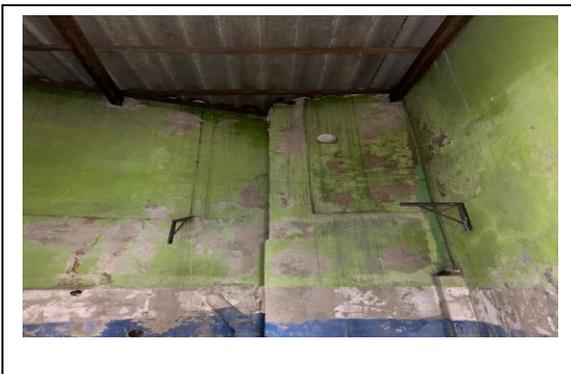
17 – Deposito

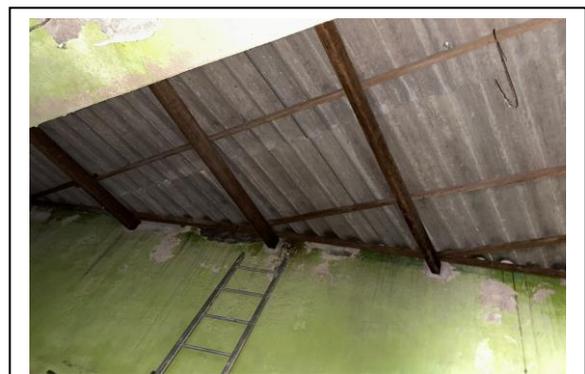
18 – Telhado do deposito

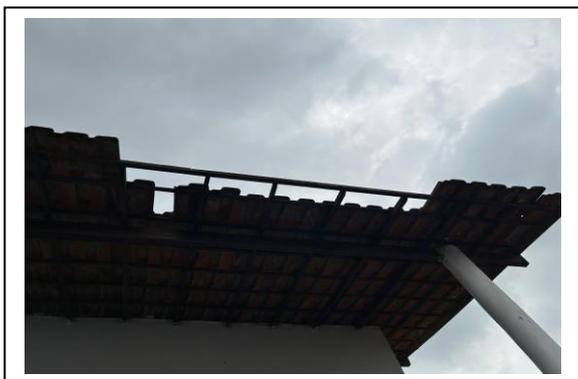
15 – Vista do telhado

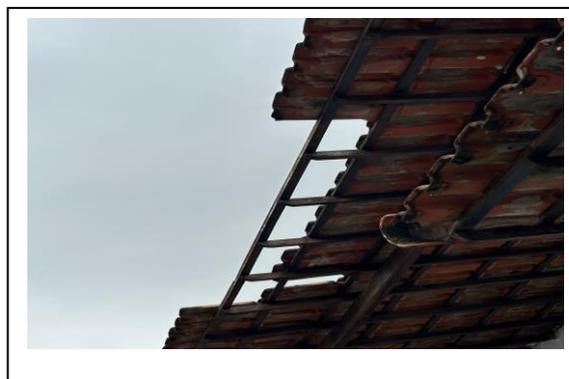
16 – Vista do telhado

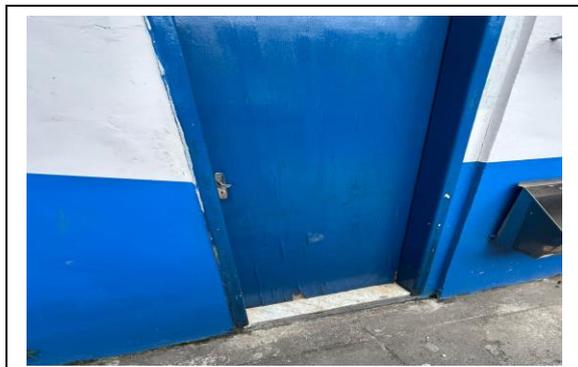
17 – Porta sala de aula

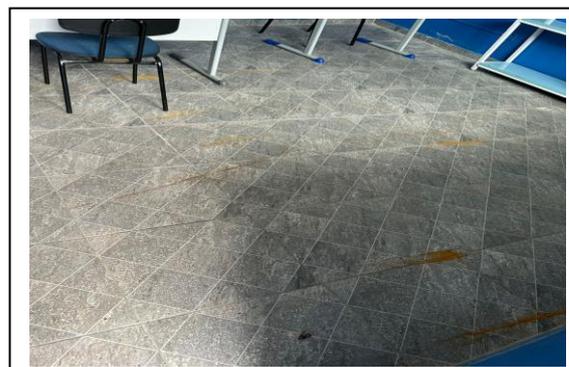
18 – Piso sala de aula

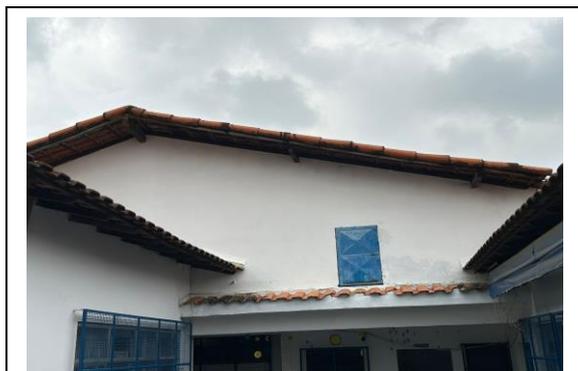
17 – Vista do telhado

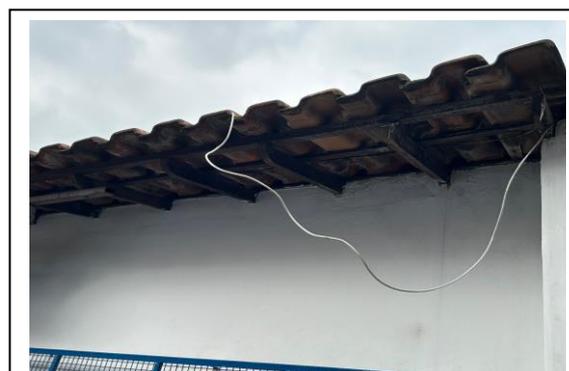
18 – Vista do telhado

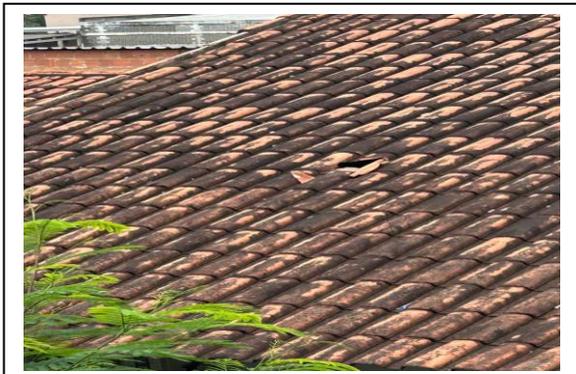
1 – Vista do telhado por outro ângulo

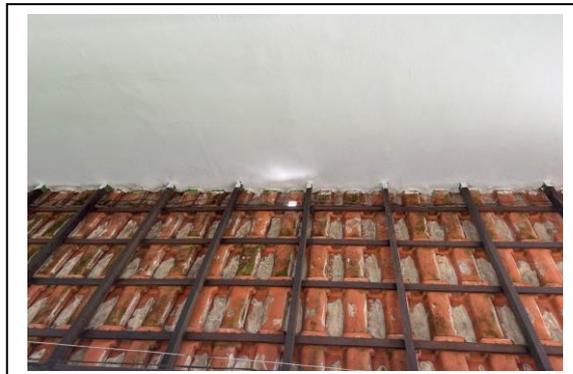
2 – Vista do telhado área interna

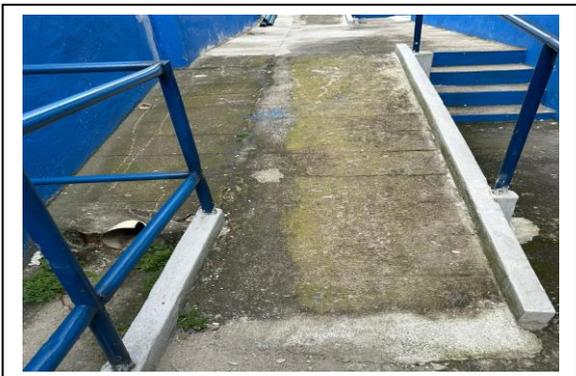
3 – Pátio área dos fundos

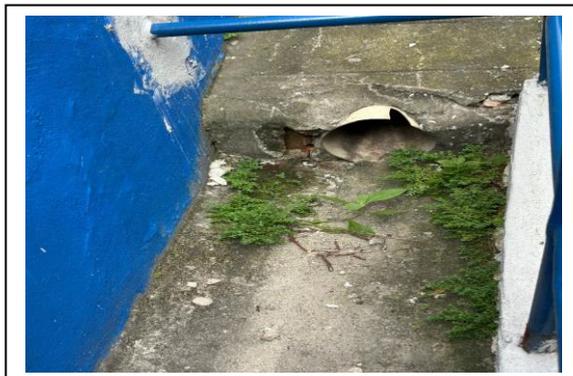
4 – Calha do piso área dos fundos

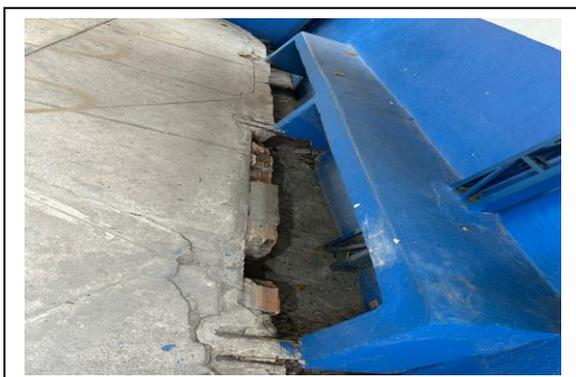
5 – Pátio

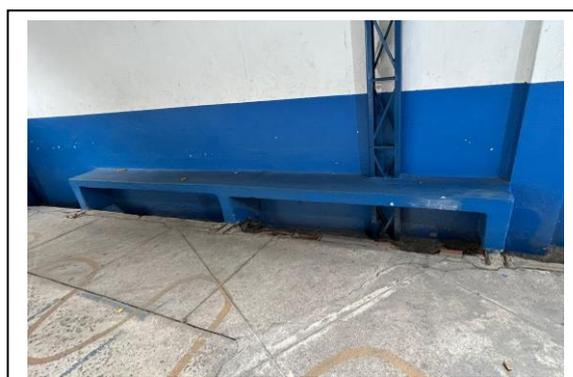
6 – Pátio

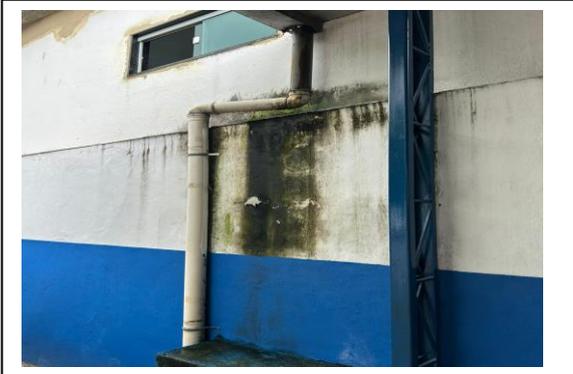
1 – Tubo da calha com Infiltração

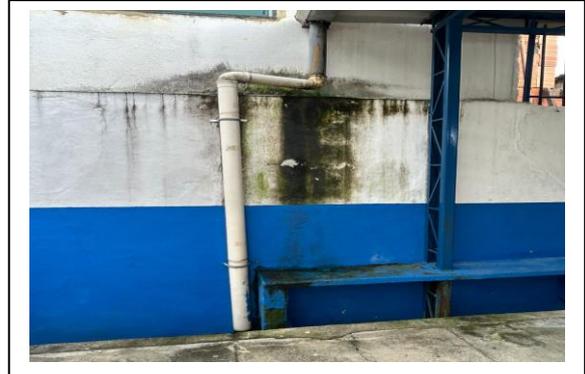
2 – Infiltração

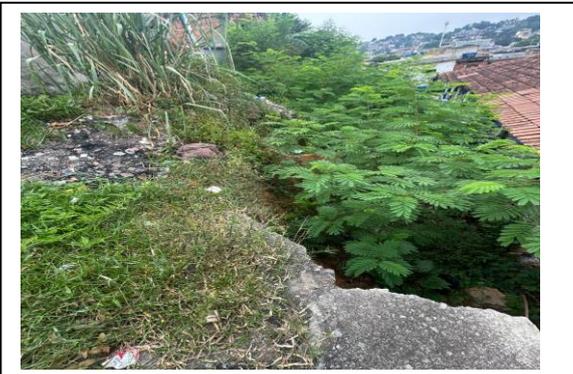
3 – Talude vista superior

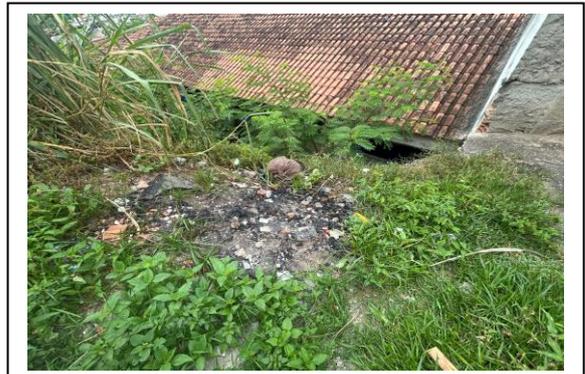
4 – Talude vista superior

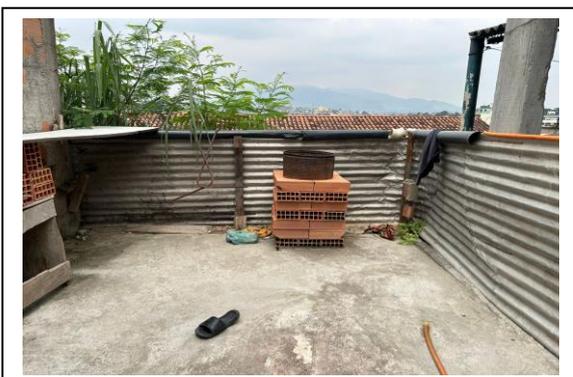
5 – Proteção do talude vista superior

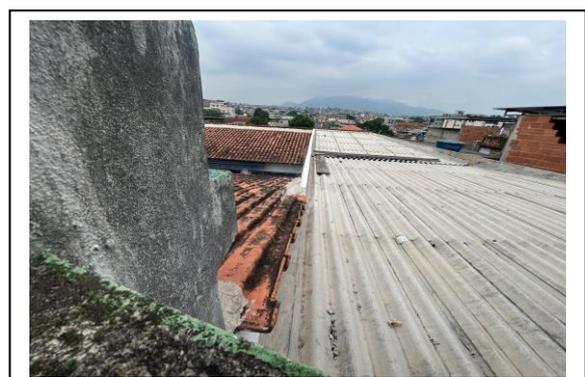
6 – Telha vista superior
