RELATÓRIO N° 006/2025 – DEPES

Imóvel: DEGASE - Riachuelo

Assunto: Vistoria

Em atendimento ao Processo SEI nº 330003/001242/2024, foi vistoriado em 11 de Fevereiro de 2025, o DEGASE - Riachuelo, com o objetivo de verificar possíveis problemas estruturais na casa. Imóvel em dois pavimentos.

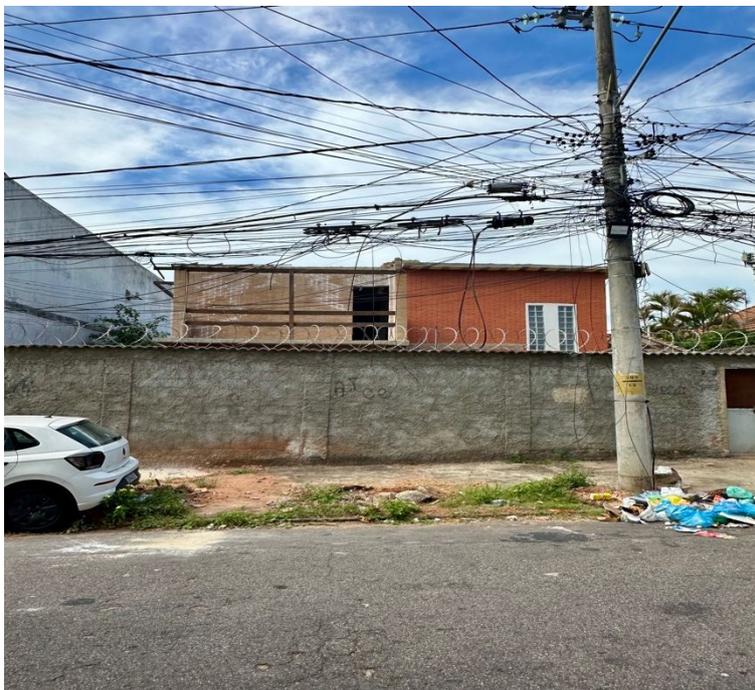
Foto 01

- 1.1** – Lajes com deformação excessiva (Fotos 04, 05, 06, 07, 08 e 17).
- 1.2** – Lajes sem vigas de bordo, para apoio na alvenaria. (Fotos 04, 05, 06, 07 e 08).
- 1.3** – Viga aparentemente sem apoio (Foto 15)
- 1.4** – Vãos de portas e janelas sem vergas (Fotos 02, 03, 09, 10, 14 e 16)
- 1.5** – Trincas em paredes e pisos em todos os cômodos.
- 1.6** – Pilares fora de prumo (Foto 06, 07 e 17).
- 1.7** – Recalque no pilar a esquerda da foto 01, ocasionando desnível na varanda e no ambiente adjacente.

- 3.1 Demolição de todas as lajes e pilares fora do prumo.
- 3.2 Demolição parcial das alvenarias.
- 3.3 Construção de vigas de bordo em toda as alvenarias para apoio das novas lajes a serem construídas.
- 3.4 Reconstrução das lajes e pilares.
- 3.5 Reforço estrutural no vigamento existente.
- 3.6 Verificação da estabilidade de todas as fundações, caso necessário estabiliza-las, para tanto será necessário a execução de sondagem.
- 3.7 Para a execução dos serviços descritos acima será necessário a elaboração de projeto estrutural que contemple todas as anomalias existentes, o que implicará na necessidade de levantamento cadastral do imóvel.
