# Relatório de Vistoria Técnica

Governo do Estado do Rio de Janeiro  
Empresa de Obras Públicas do Estado do Rio de Janeiro  
EMOP - RJ

## Casa Abrigo Lar da Mulher

Dezembro/2021

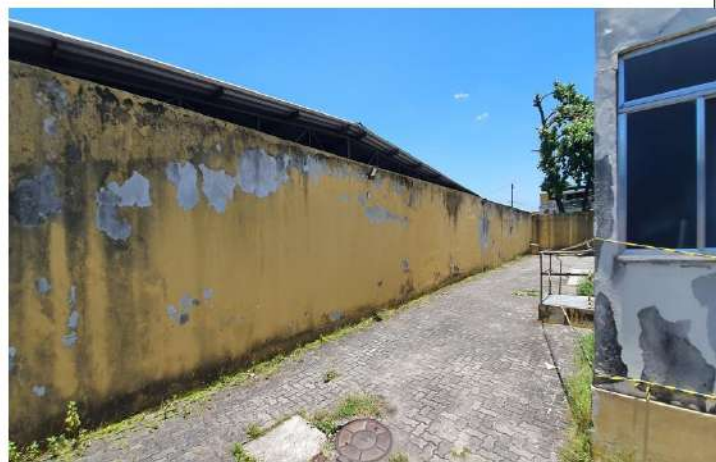
Examinando-se o estado do muro limítrofe com o terreno da frente, tanto na parte interna quanto na externa, descarta-se serem as fissuras provocadas por movimentos/acomodações desses, visto que tanto o muro quanto sua base estarem íntegros. Vide Fotos 10, 11 e 12.

Foto 10 - Vista do muro divisório com terreno ao lado

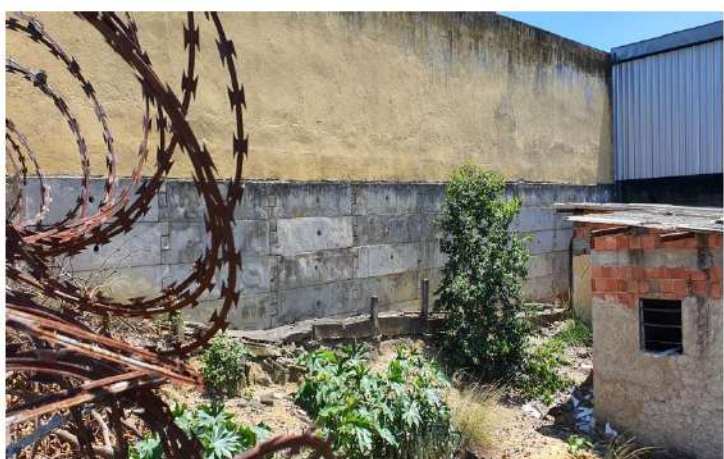
Foto 11 - Vista do outro lado do muro divisório

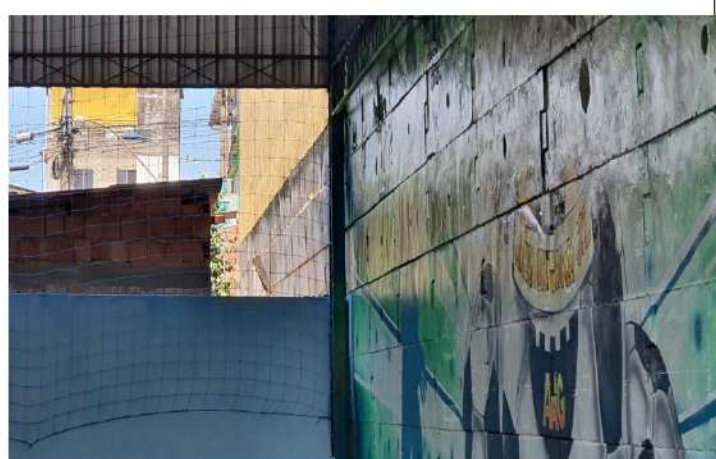
Foto 12 - Vista do outro lado do muro divisório - Quadra

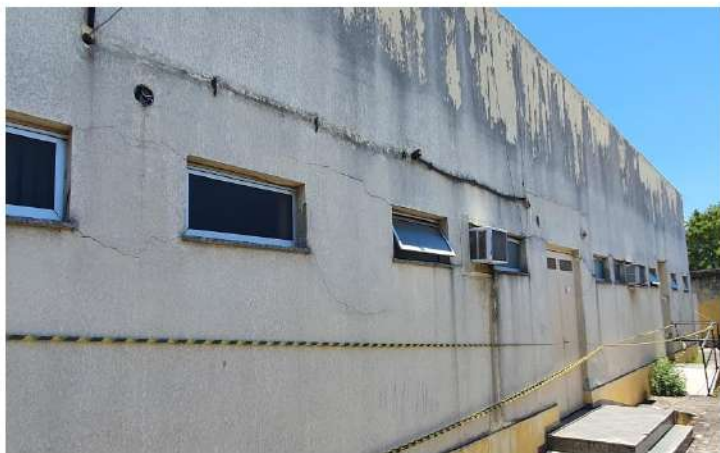
Quando se observa o quadro de fissuração instalado ao longo das Fachadas 1, 2 e 4, vide Fig. 1 - Fotos 13 a 23 e Fotos 24 a 54; principalmente na parte interna, é vislumbrado de imediato problema de recalque diferencial nas fundações ou em parte dessas, reforçado pelo fato de haver camadas de aterro de baixa resistência mecânica, conforme sondagens, o que corrobora com a 1ª. Hipótese: *“movimentos provocados principalmente por significativos recalques diferenciais”*.

Foto 13 - Vista de diversas fissuras na Fachada 1

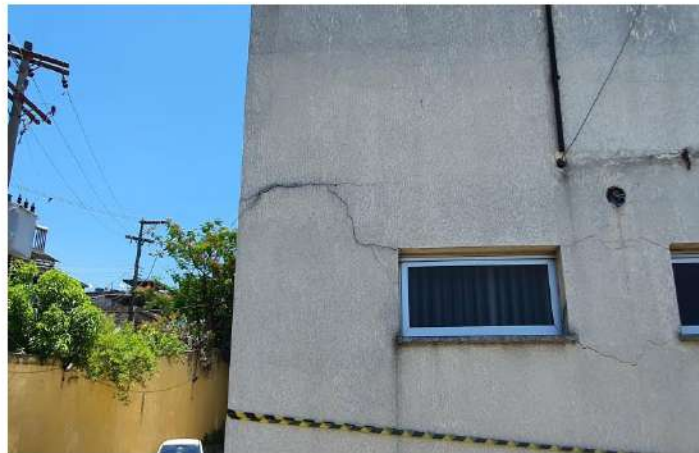
Foto 14 - Detalhes fissuras na Fachada 1

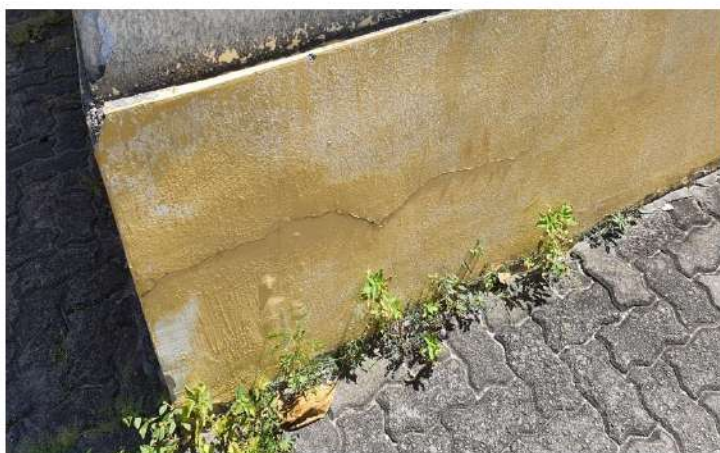
Foto 15 - Detalhe da fissura na base da Fach. 1

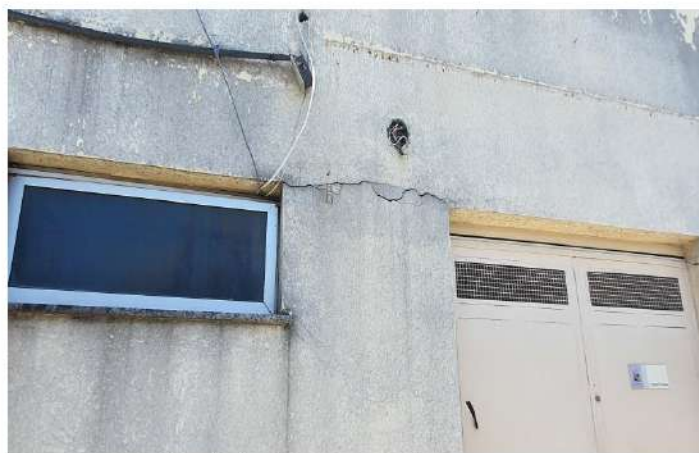
Foto 16 - Detalhe de fissura na Fachada 1

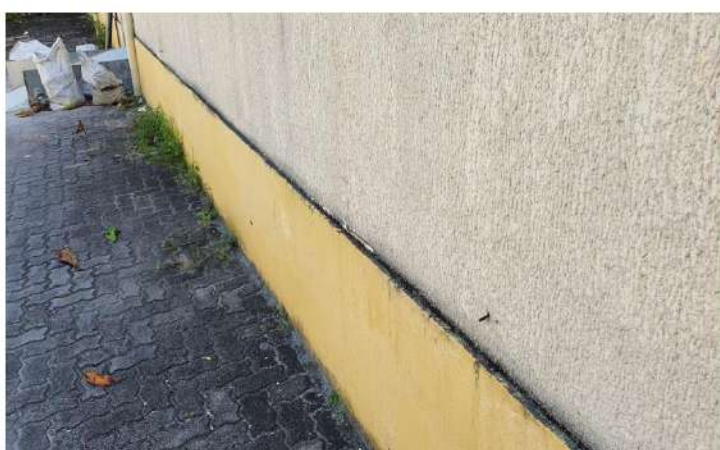
Na documentação apresentada pela Administração, há um Boletim de Sondagem, mas não há um laudo de acompanhamento da evolução das acomodações da estrutura conforme mencionado na Pág. 06/Doc. 06 nem no Parecer Técnico na Pág. 18/Doc. 4, quando diz *“No caso específico desta edificação, há registros de instrumentação para acompanhamento de recalques (pinos) instalados durante em anos anteriores.(sic)”*. Vide Foto 17.

Foto 17 - Detalhe dos pinos para acompanhamento de recalque - Fac. 2

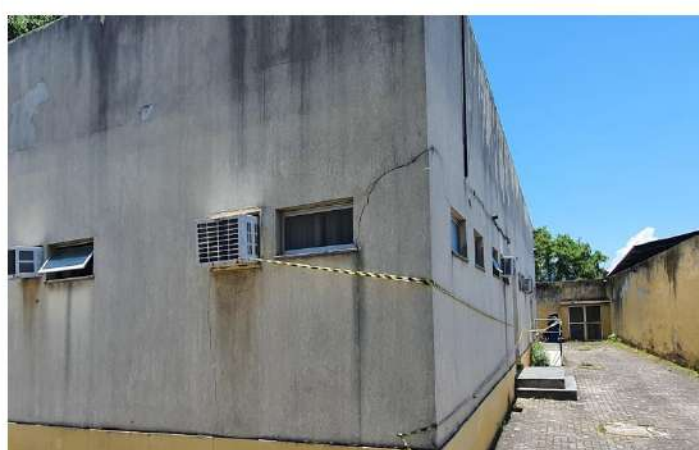
Foto 18 - Detalhes das fissuras na Fachada 2

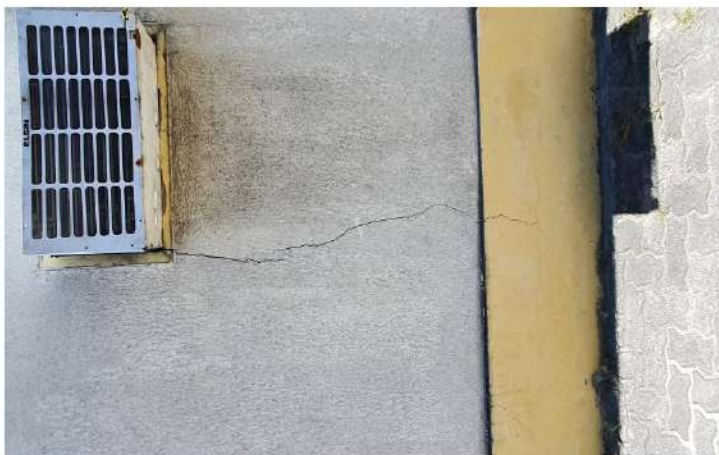
Foto 19 - Detalhe de fissuração na Fachada 1

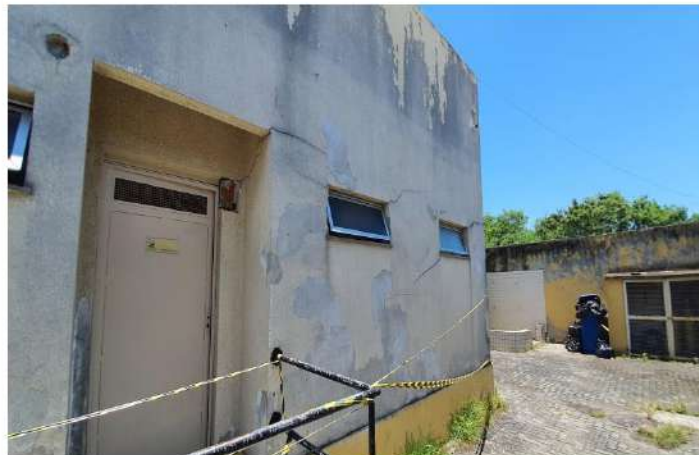
Foto 20 - Vista de fissuras na Fachada 1

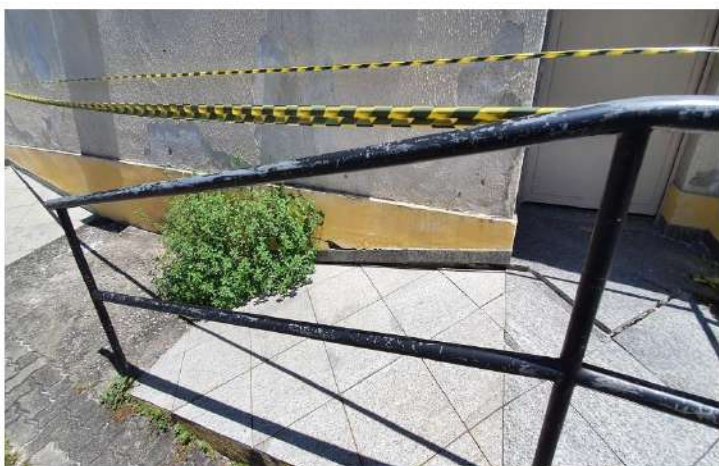
Foto 21 - Detalhe desprendimento pisos nos acessos Fac. 1

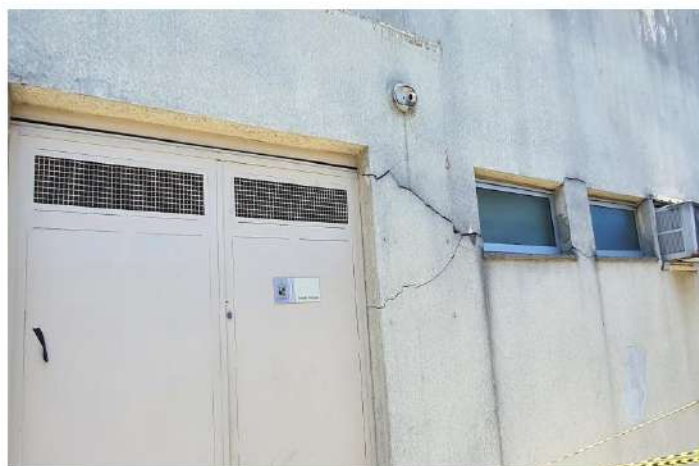
Foto 22 - Vista de mais fissuras na Fachada 1

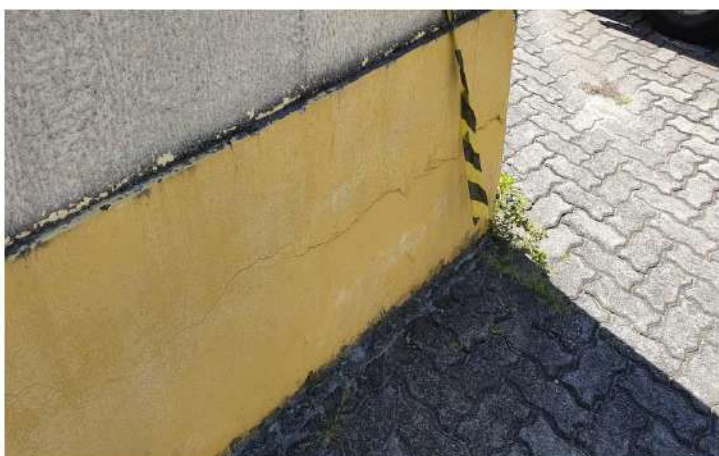
Foto 23 - Detalhe fissura no baldrame Fach. 2

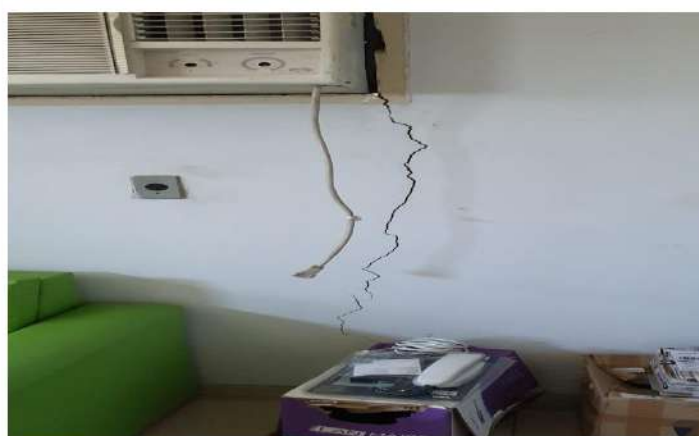
Foto 24 - Sala Coordenação. Vista interna de fissura na Fach. 2

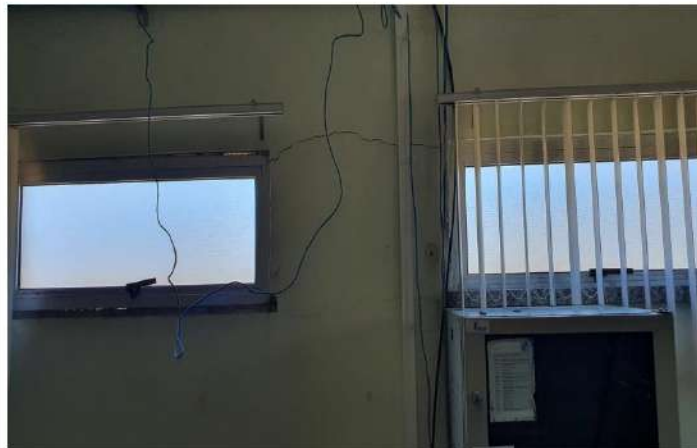
Foto 26 - Detalhe fissuras Sala Coordenação - Parede 1

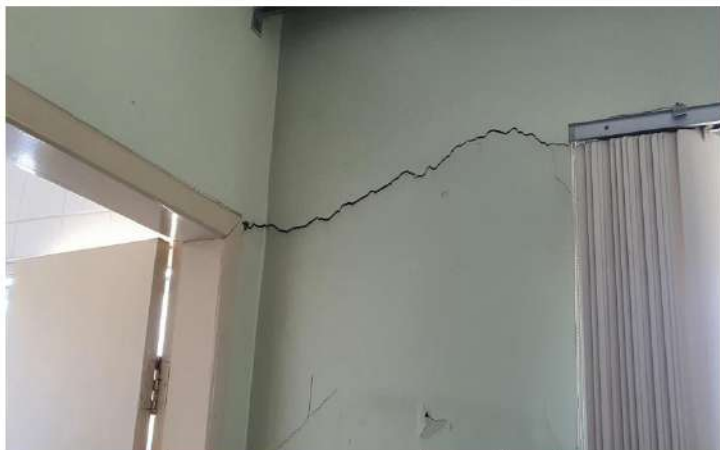
Foto 27 - Detalhe fissura junto a entrada WC da Sala Coordenação

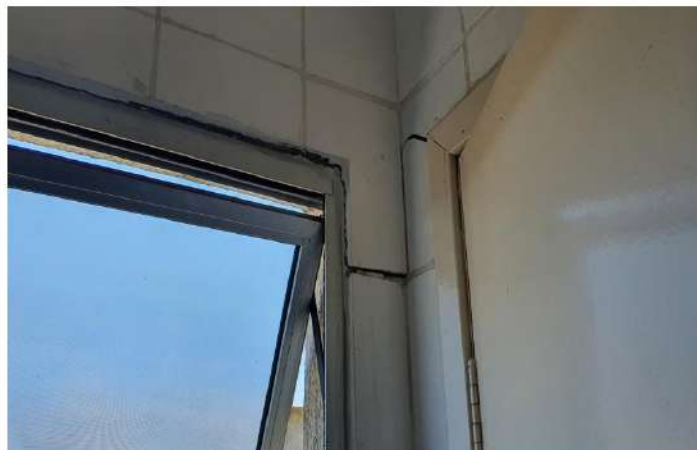
Foto 28 - Detalhe fissura no WC da Sala Coordenação - Par. 1

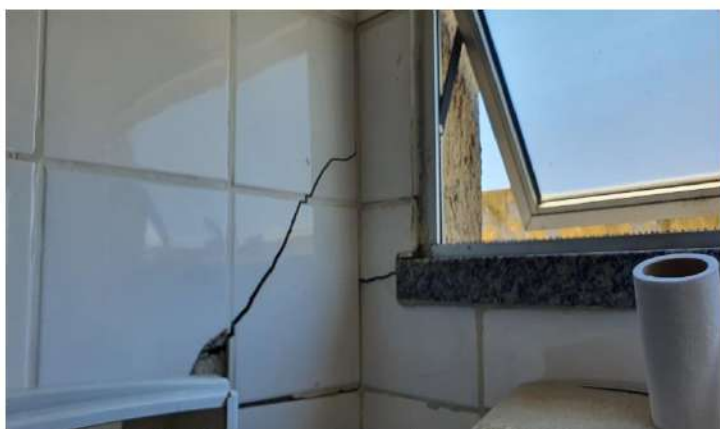
Foto 29 - Detalhe fissura par. 1 e par. interna WC Sala Coordenação

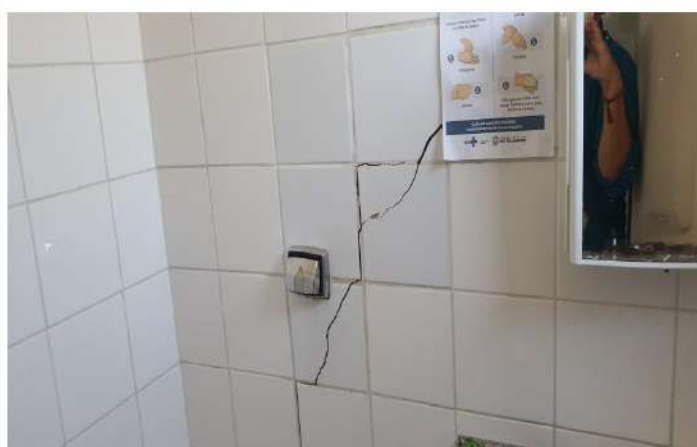
Foto 30 - Detalhe fissura WC da Sala Coordenação

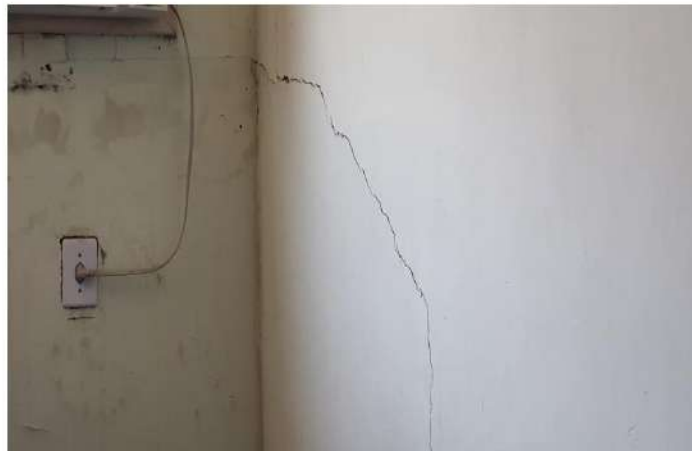
Foto 32 - Detalhe fissura par. interna Sala Recepção

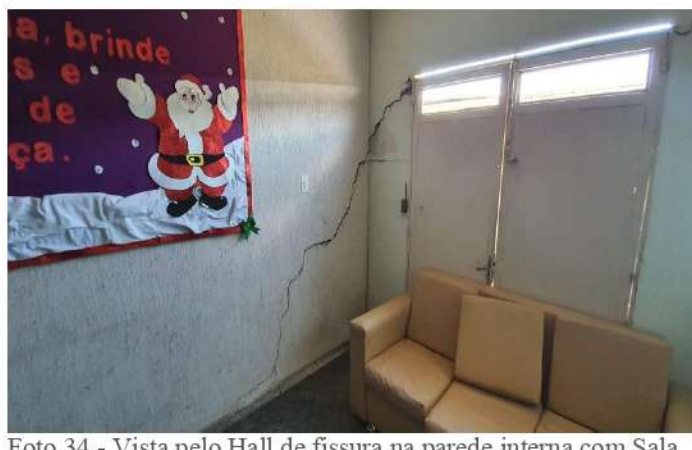
Foto 34 - Vista pelo Hall de fissura na parede interna com Sala Educadores e na parede Fach. 1

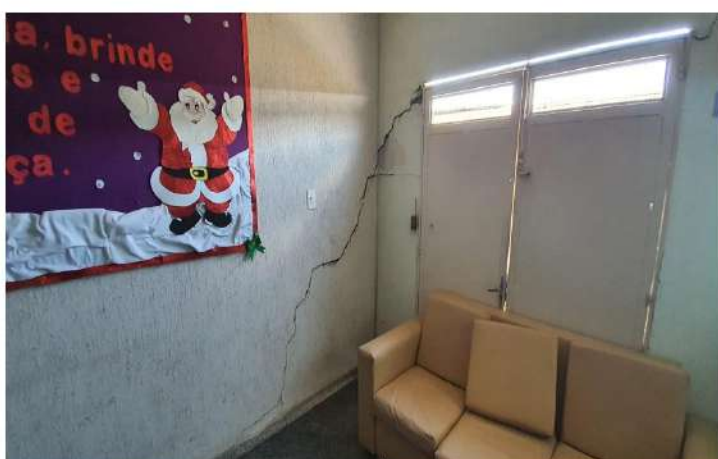
Foto 35 - Detalhe fissuras na Par. 1 e par. interna no Wall

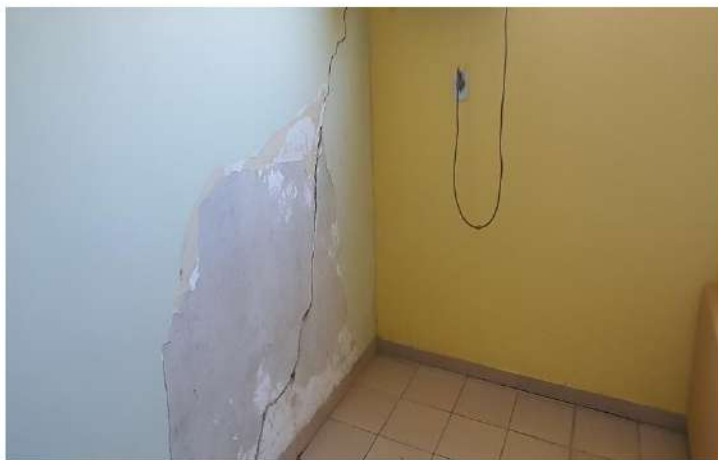
Foto 37 - Detalhe fissura parede interna Sala Educadores

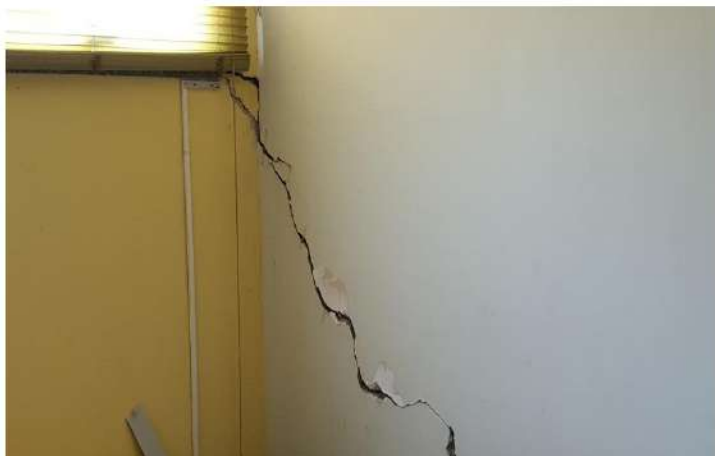
Foto 39 - Detalhe fissura Sala Educadores parede interna

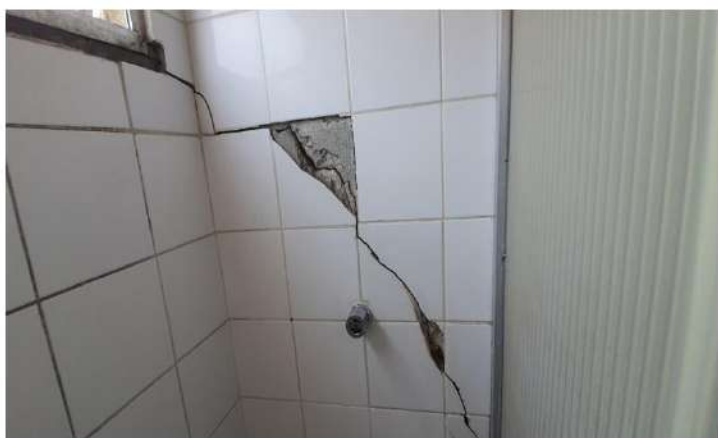
Foto 41 - Detalhe fissura parede interna banheiro Masc. Sala Armários

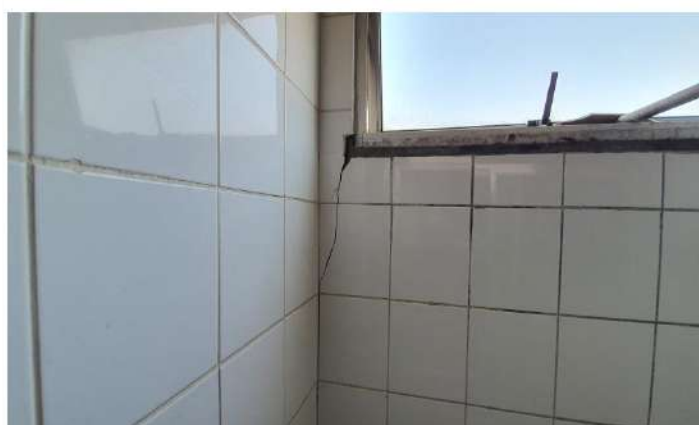
Foto 42 - Detalhe fissura parede Fachada dentro ban. masc. Sala Armários

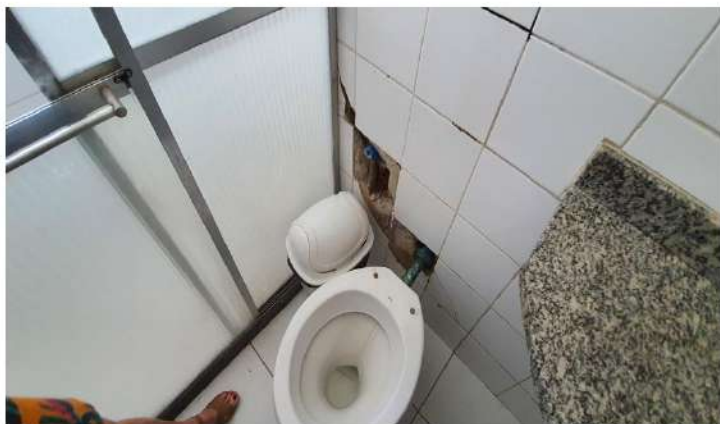
Foto 43 - Detalhe fissura parede interna banh. fem. Sala Armários

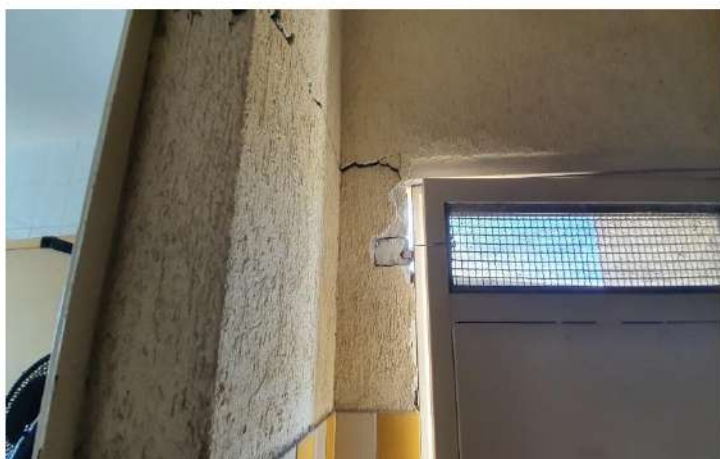
Foto 45 - Detalhe fissura no hall em frente à Lavanderia

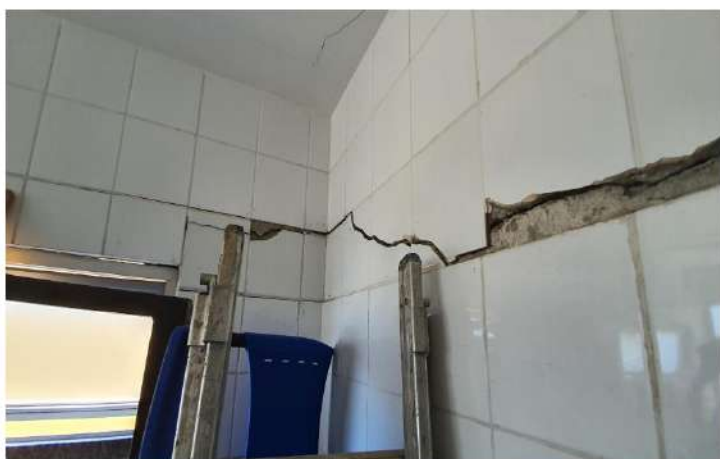
Foto 47 - Detalhe fissura parede Fachada 1 na Lavanderia

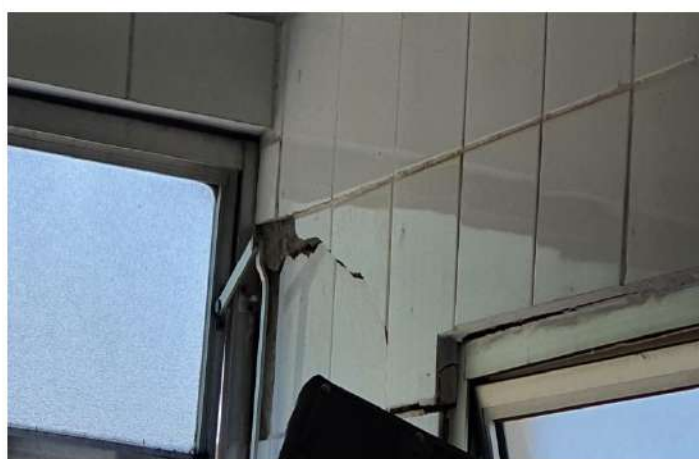
Foto 48 - Detalhe fissura parede interna Lavanderia

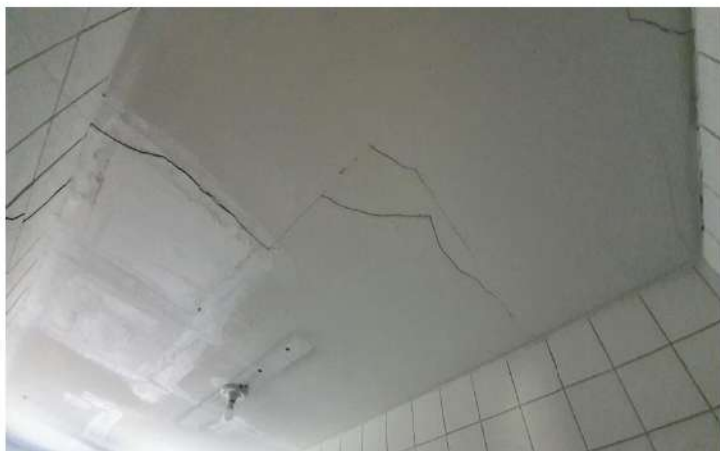
Foto 49 - Vista fissuras teto de gesso do Almojarifado

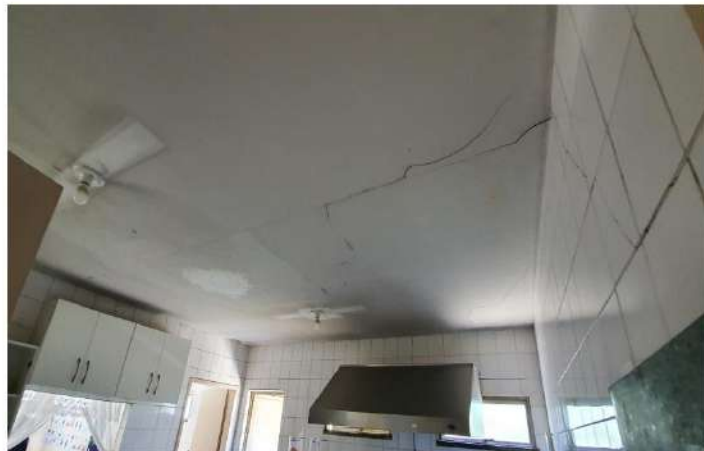
Foto 50 - Vista fissura parede e teto gesso na Cozinha

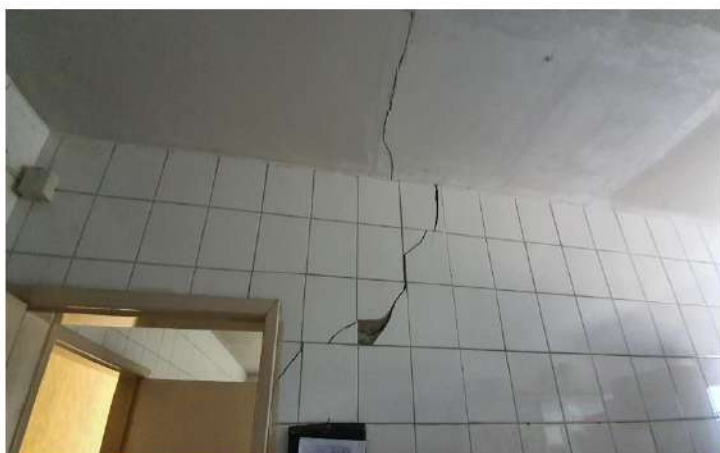
Foto 51 - Detalhe fissura parede interna entre Cozinha e Despensa

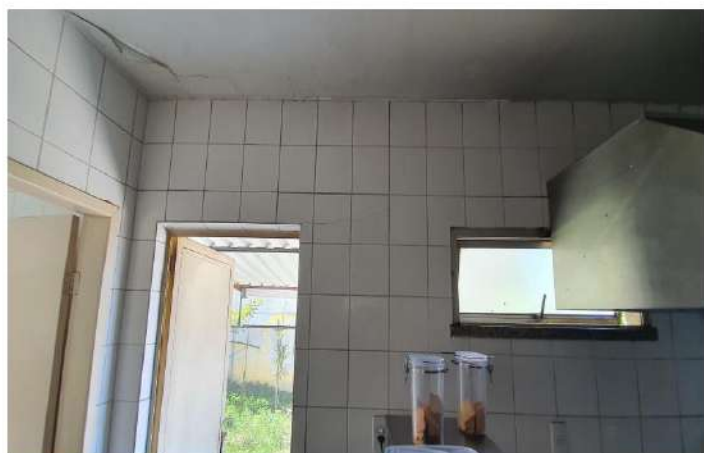
Foto 52 - Vista fissuras canto superior direito da porta cozinha

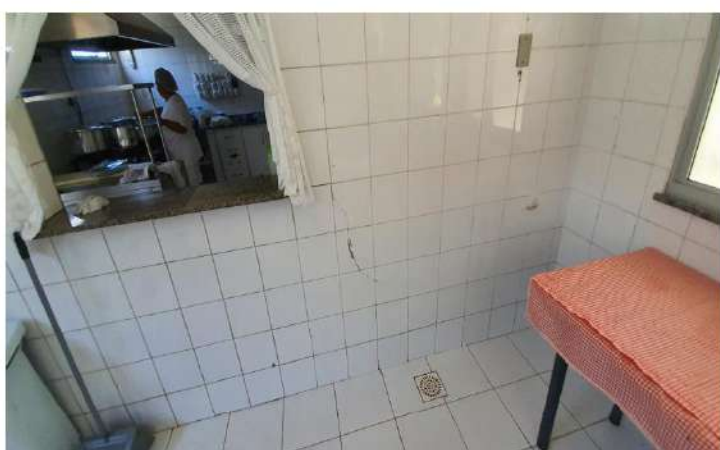
Foto 53 - Vista, pelo Refeitório, de fissura na parede divisória com a Cozinha

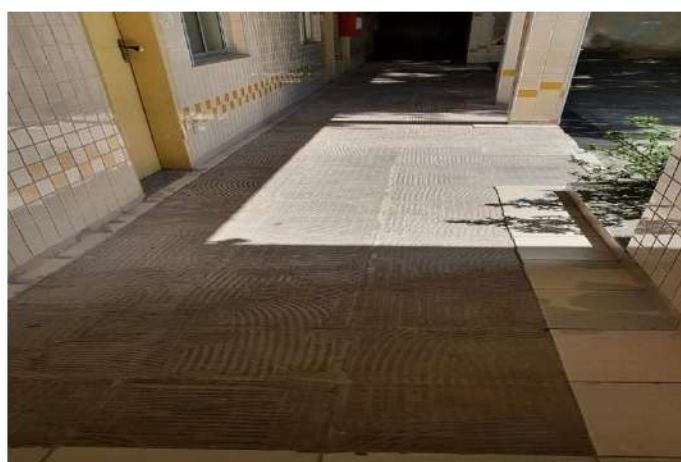
Foto 58 - Vista corredor interno sem cerâmica do piso
