LAUDO
TÉCNICO DO
SOLO

**OBRA: PROJETO EXECUTIVO DE REFORÇO ESTRUTURAL,
FUNDAÇÕES E ESCORAMENTO DO CENTRO DE OPORTUNIDADES**

DOCUMENTO: RE-2054-01R2 - GEOPROJETOS

**TÍTULO: ENTREGA 1 – DIAGNÓSTICO:
PRODUTO 1 – SONDAGENS À PERCUSSÃO;
PRODUTO 2 – LAUDO DE ESTABILIDADE DE ESTRUTURAS, FUNDAÇÕES E
PERÍCIA EM ENGENHARIA**

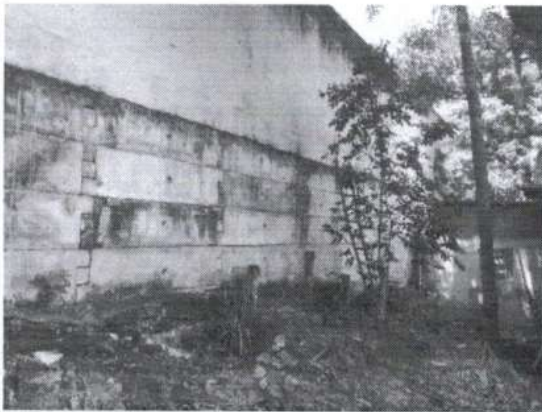
Foto 1 – Vista geral – Contenção vizinha ao lado direito do terreno

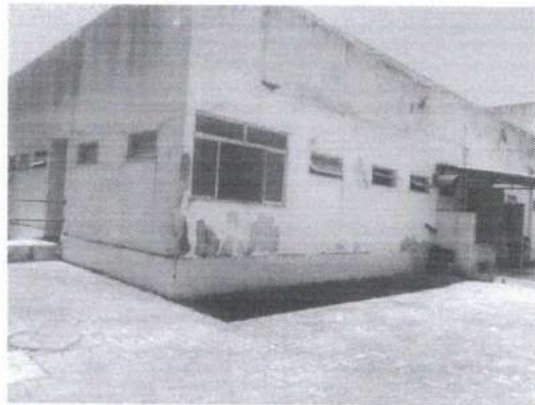
Foto 2 – Vista geral das fachadas– Existência de patologias externas visíveis

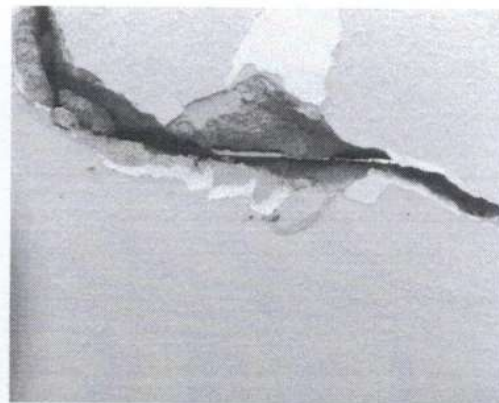
Foto 4 – Trinca localizada em alvenaria interna da edificação

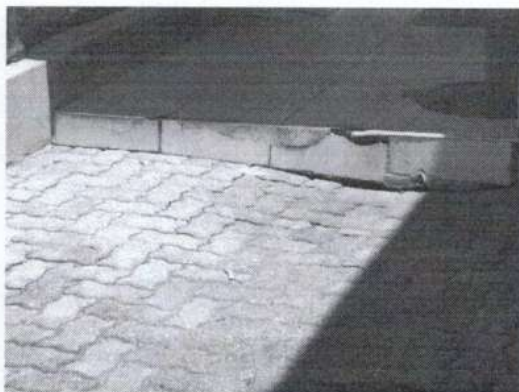
Foto 5 – Região com drenagem insuficiente – recalque do piso intertravado

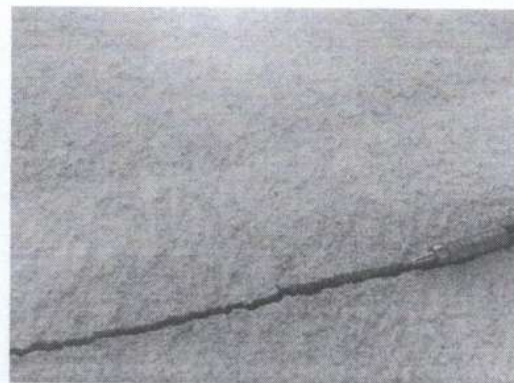
Foto 6 – Trinca localizada na fachada – trechos de alvenarias desconectadas

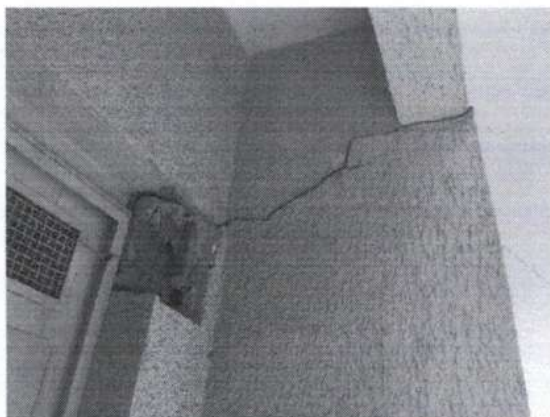
Foto 7 – Trinca localizada na fachada – trechos de alvenarias desconectadas

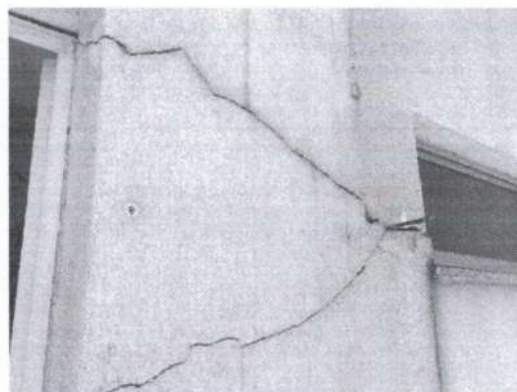
Foto 8 – Trincas entre esquadrias localizadas na fachada – trechos de alvenarias desconectadas

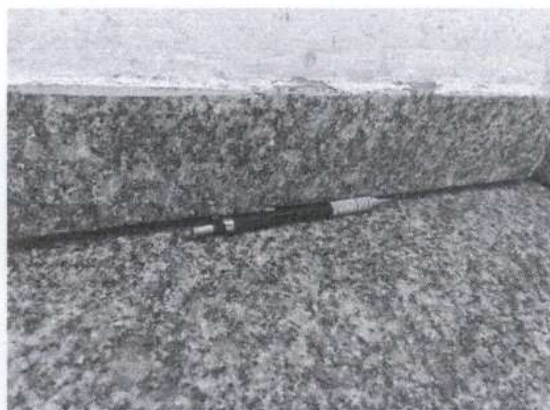
Foto 9 – Recalque diferencial entre alvenarias da fachada e piso externo

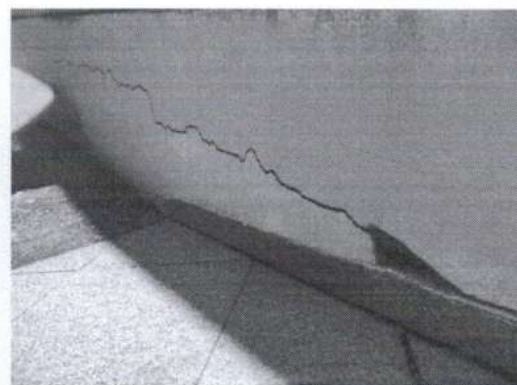
Foto 10 – Trinca horizontal localizada na fachada – trechos de alvenarias desconectadas

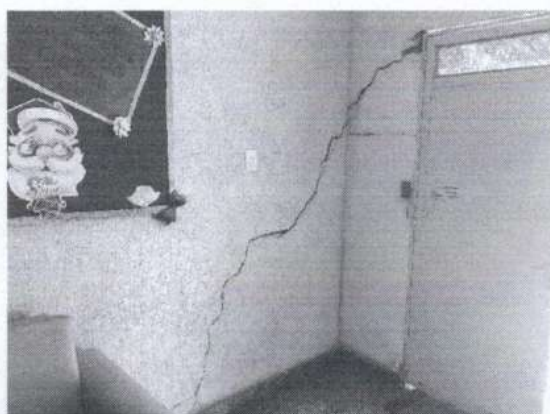
Foto 11 - Trinca a 45° localizada no hall – trechos de alvenarias desconectadas

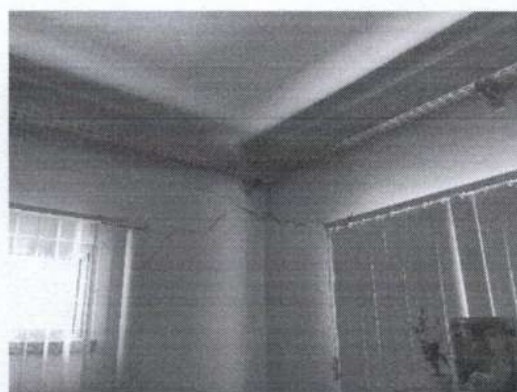
Foto 12 – Trinca horizontal entre esquadrias – localizada na coordenação

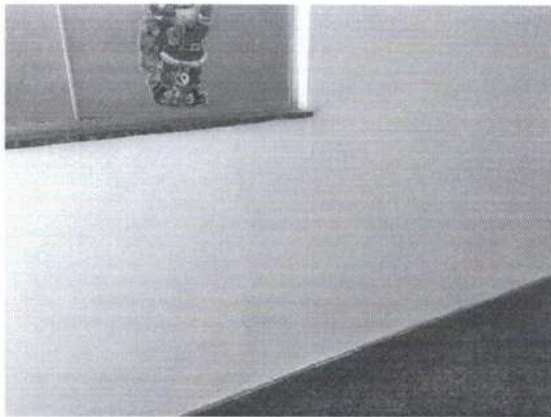
Foto 13 – Trinca localizada na parede – trechos de alvenarias tratados

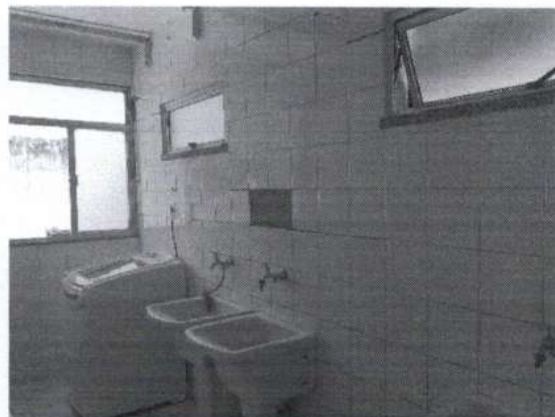
Foto 14 – Trincas inclinadas entre esquadrias localizadas na fachada

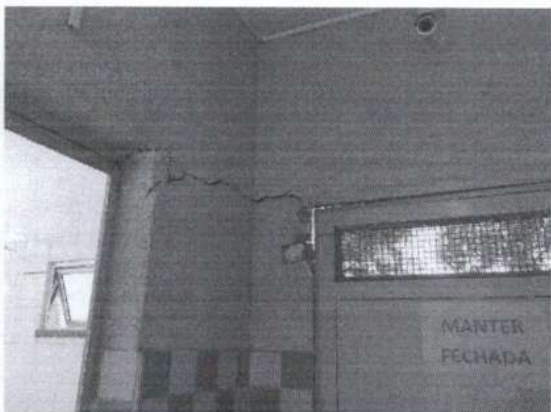
Foto 15 – Trinca horizontal localizada entre as aberturas – trechos de alvenarias desconectadas

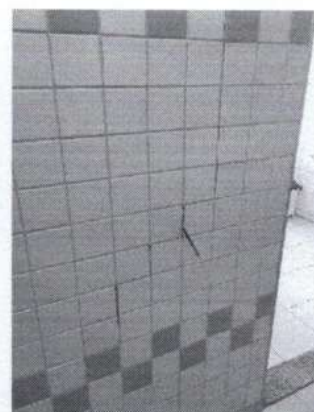
Foto 16 – Trinca a 45° localizada na circulação – recalques diferenciais
