INSTITUTO ESTADUAL DE ARQUITETURA E URBANISMO

**MIS  
MUSEU  
DA IMAGEM  
E DO SOM**

# Volume III

**Diagnóstico das fachadas,  
elementos metálicos e vidros**

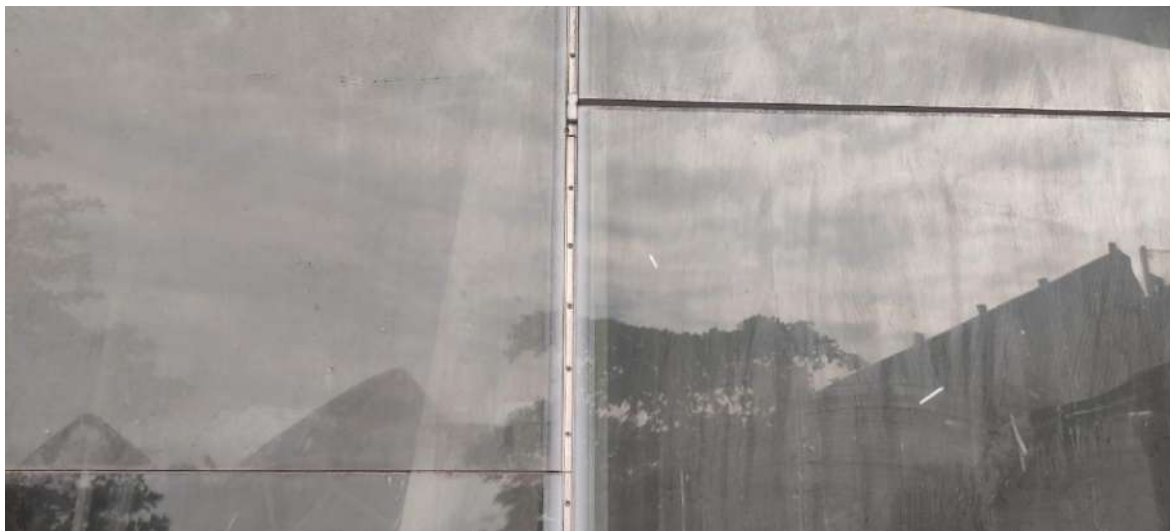
No Mapa de Danos de cada painel é possível identificar os locais dos quais será necessário a substituição do silicone para a cor correta.

**Figura 2:** Silicone horizontal em cor preta

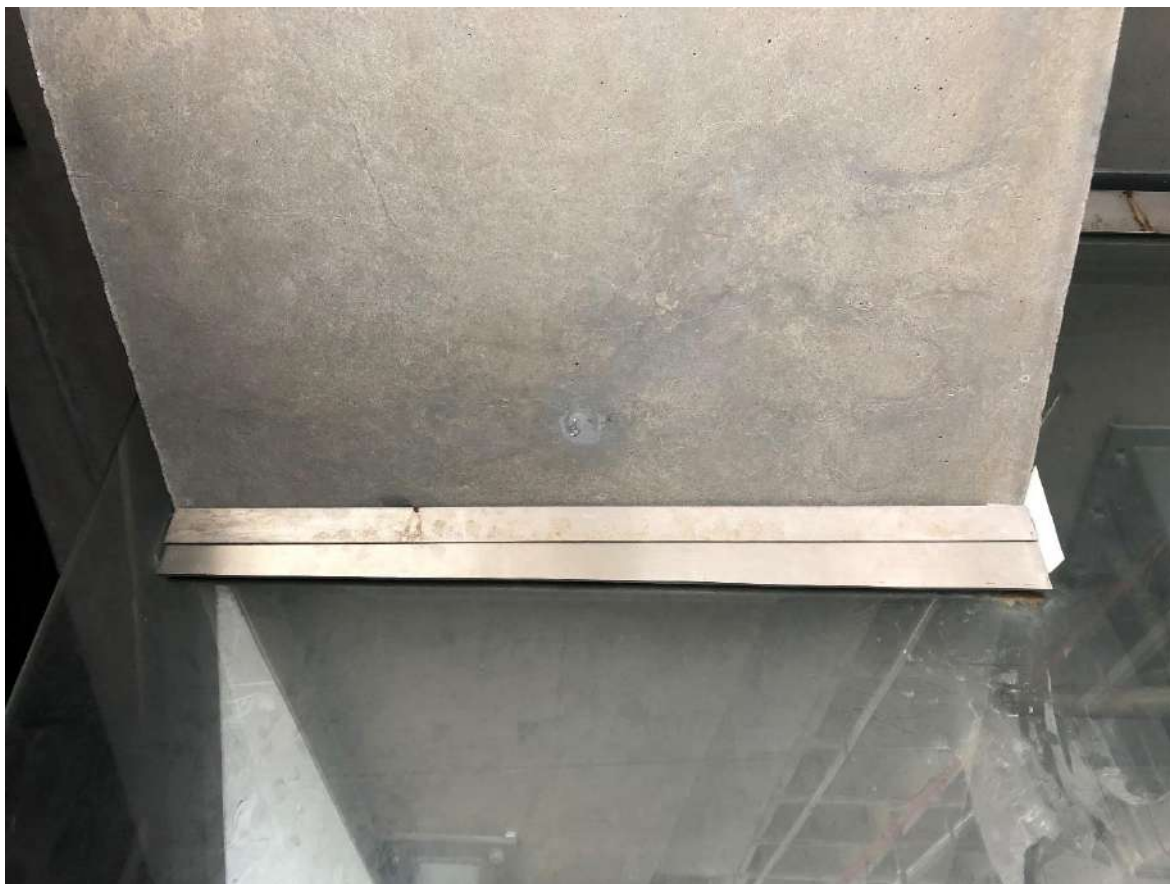
A divisória DV8 localizada no 3º pavimento possui in loco um corte em seu painel não previsto em projeto, necessário pela passagem da escada L. Tal divergência não compromete sua funcionalidade e qualidade, no entanto, entende-se a necessidade da elaboração de um *as built* para informações futuras em caso de manutenção corretiva ou preventiva.

**Figura 9:** Recorte na divisória DV8 com acabamento metálico devido à conflito com escada L (superior) não previsto em projeto

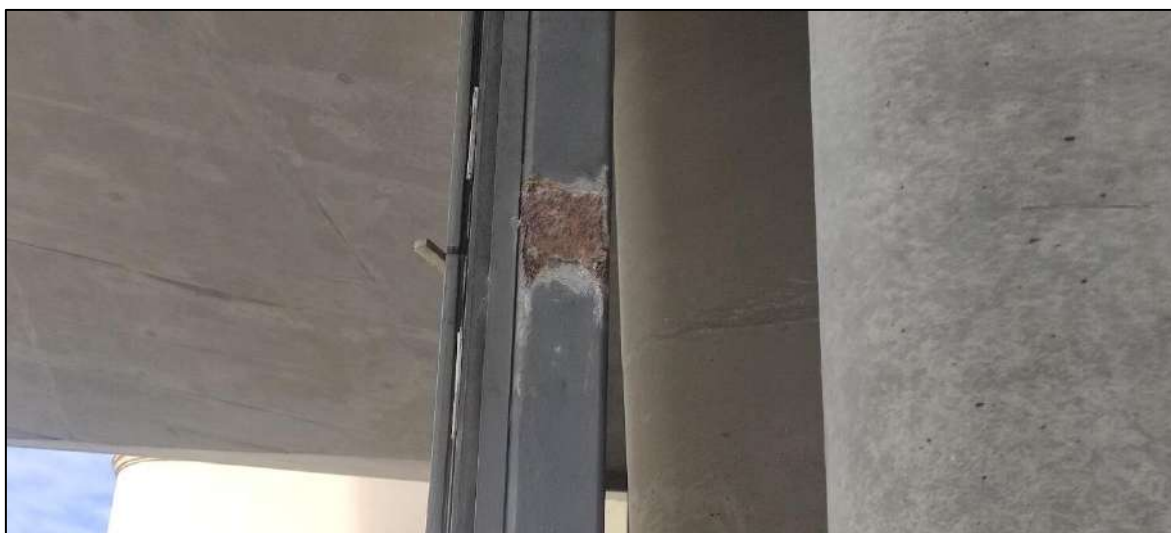
| Anomalia: Estrutura metálica que recebe painéis de vidro do tipo WW com corrosão. | |

**Figura 69:** Demonstração da Patologia 17 no painel WW04

| Orientação técnica: Realizar limpeza do local, com lixamento da superfície. Nos locais com perda de sessão deve ser preenchido com solda e regularizada a superfície. Após realizar aplicação de base protetora através de inibidor de corrosão, primer em 2 demãos e repintura em 3 demãos. | |

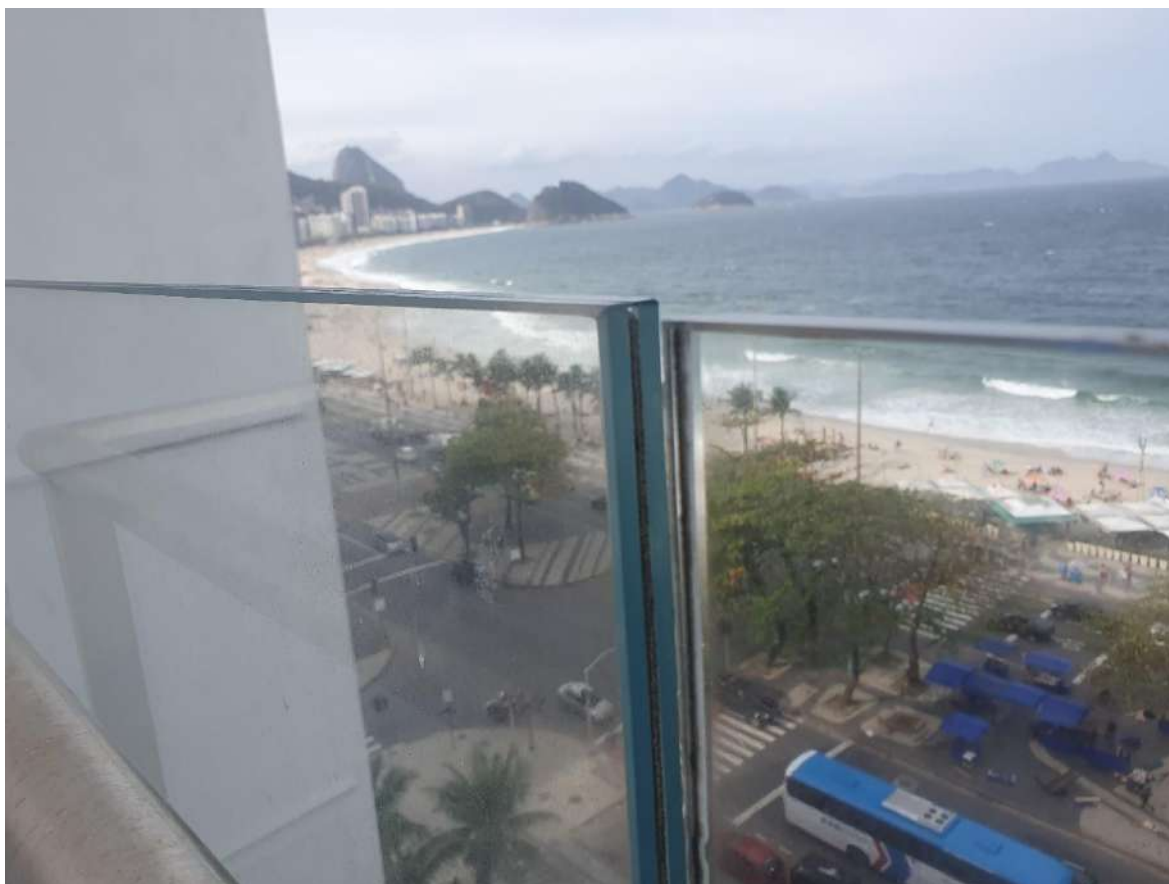
**Figura 115:** Demonstração da Patologia 1 no guarda-corpo G11B

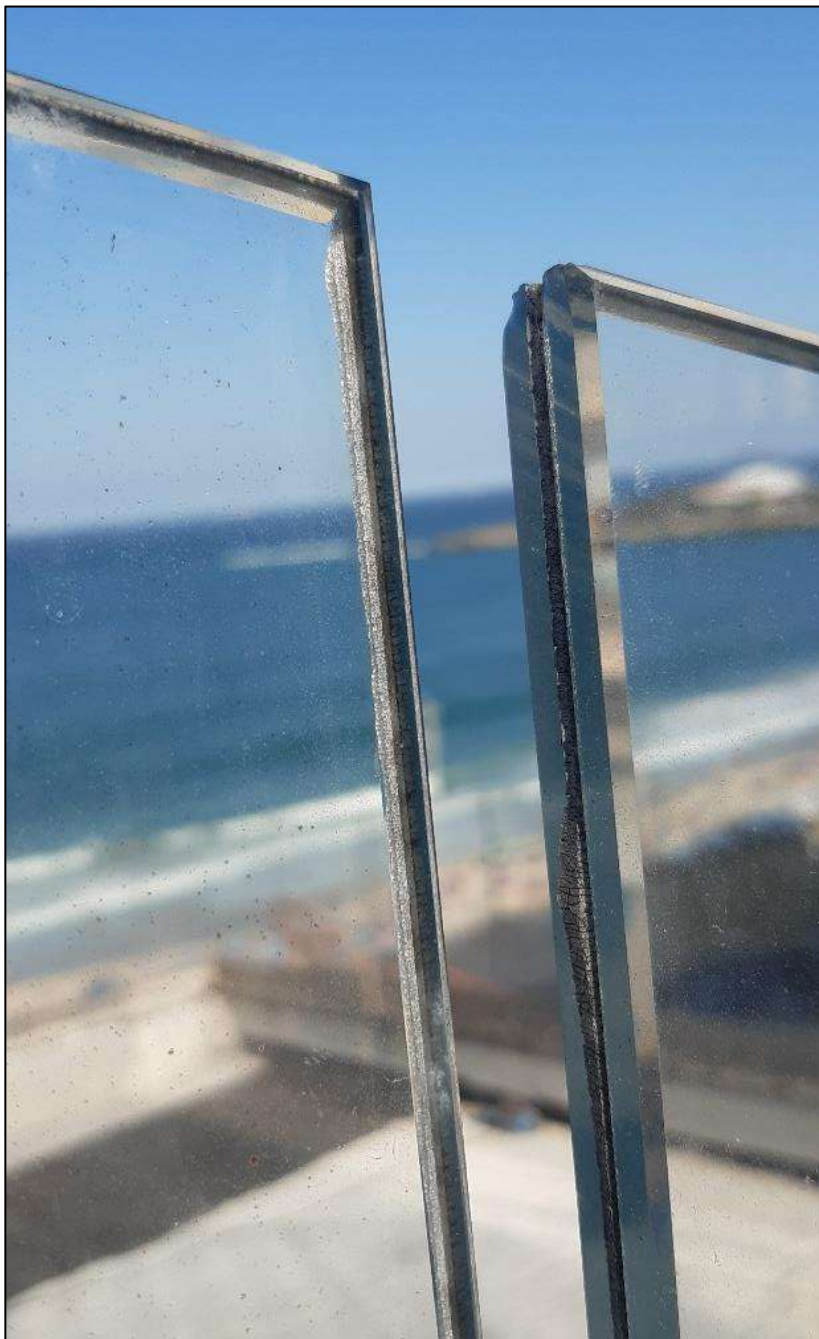
**Figura 133:** Demonstração da Patologia 8 no guarda corpo G15A

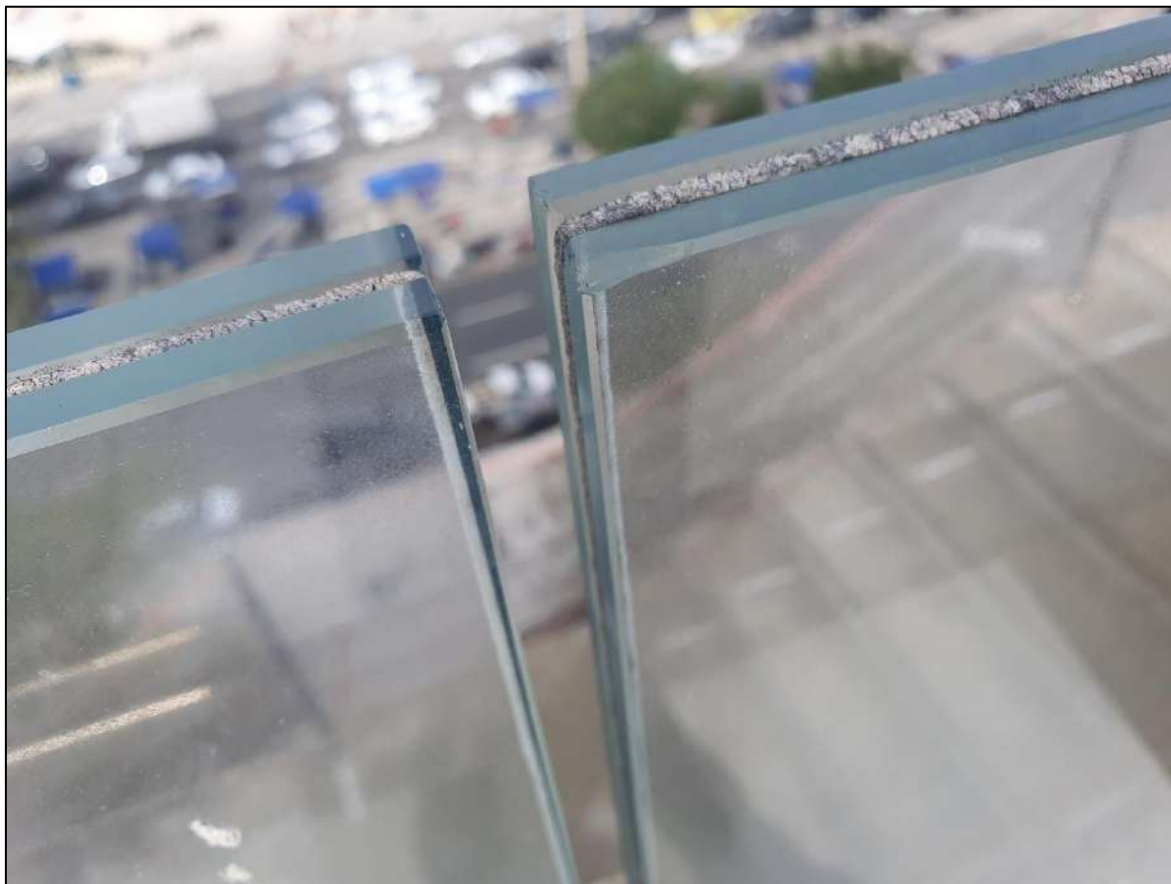
**Figura 134:** Demonstração da Patologia 8 no guarda corpo G4B

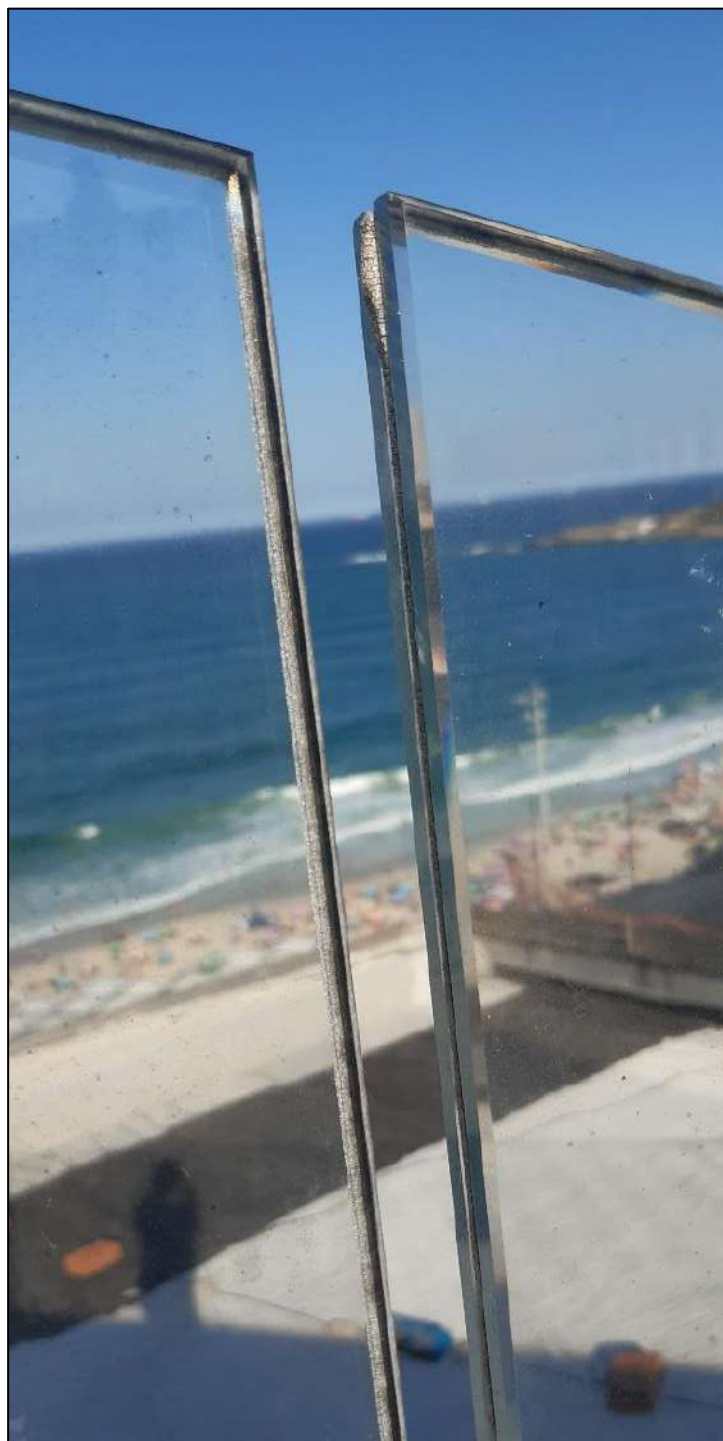
**Figura 178:** Demonstração da Patologia 14 no guarda-corpo G15A

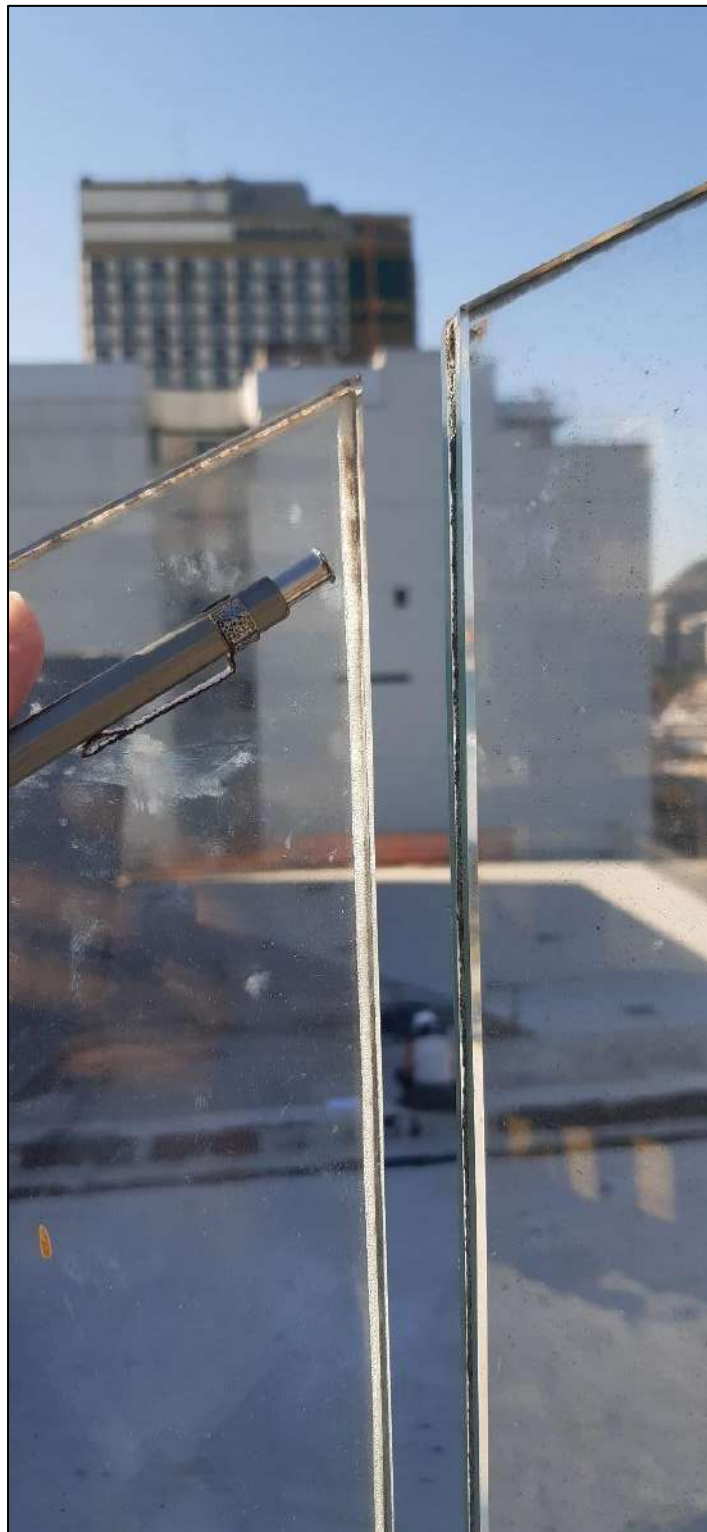
**Figura 179:** Demonstração da Patologia 14 no guarda-corpo G15B

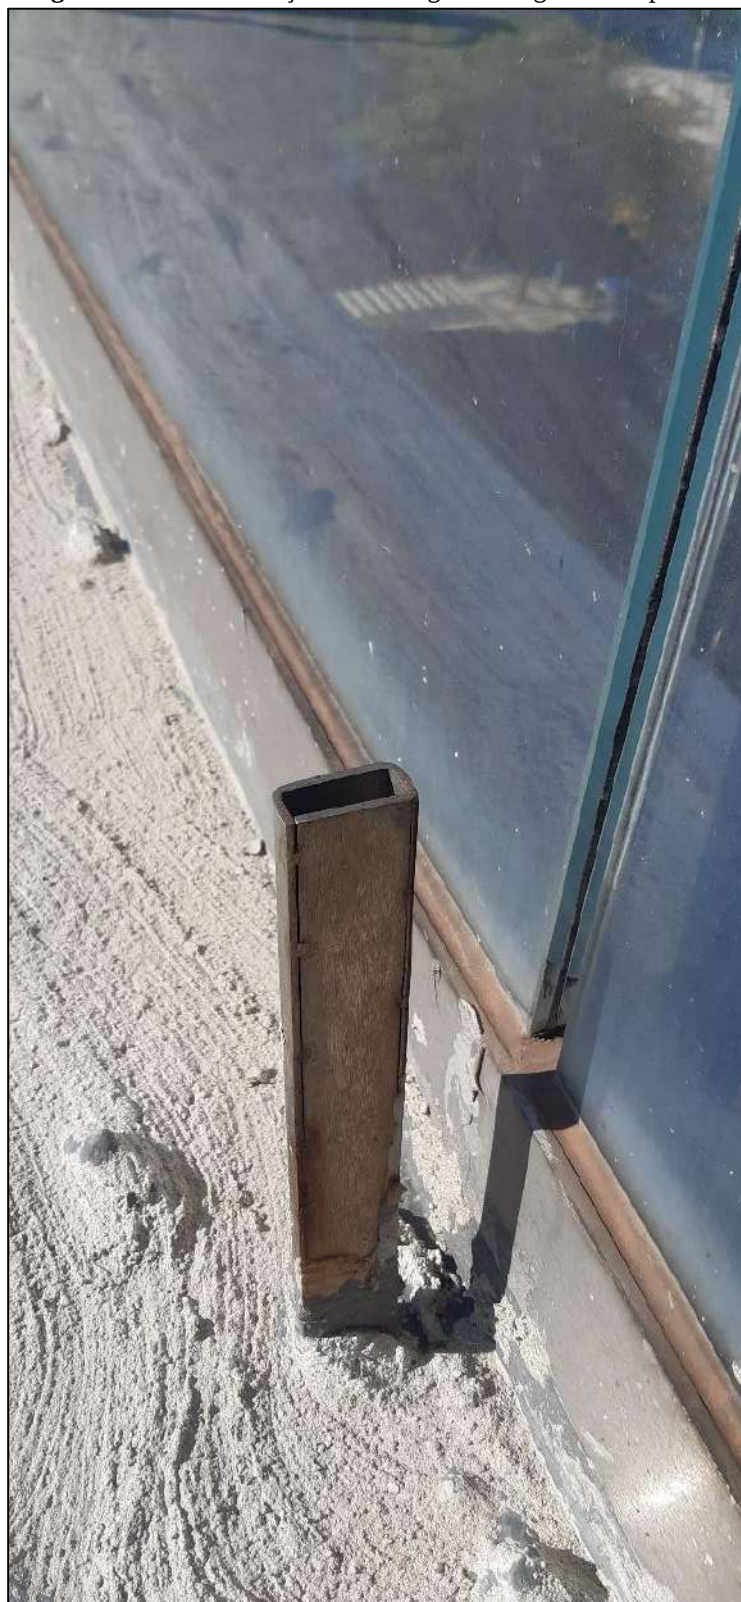
**Figura 182:** Demonstração da Patologia 16 no guarda-corpo G12

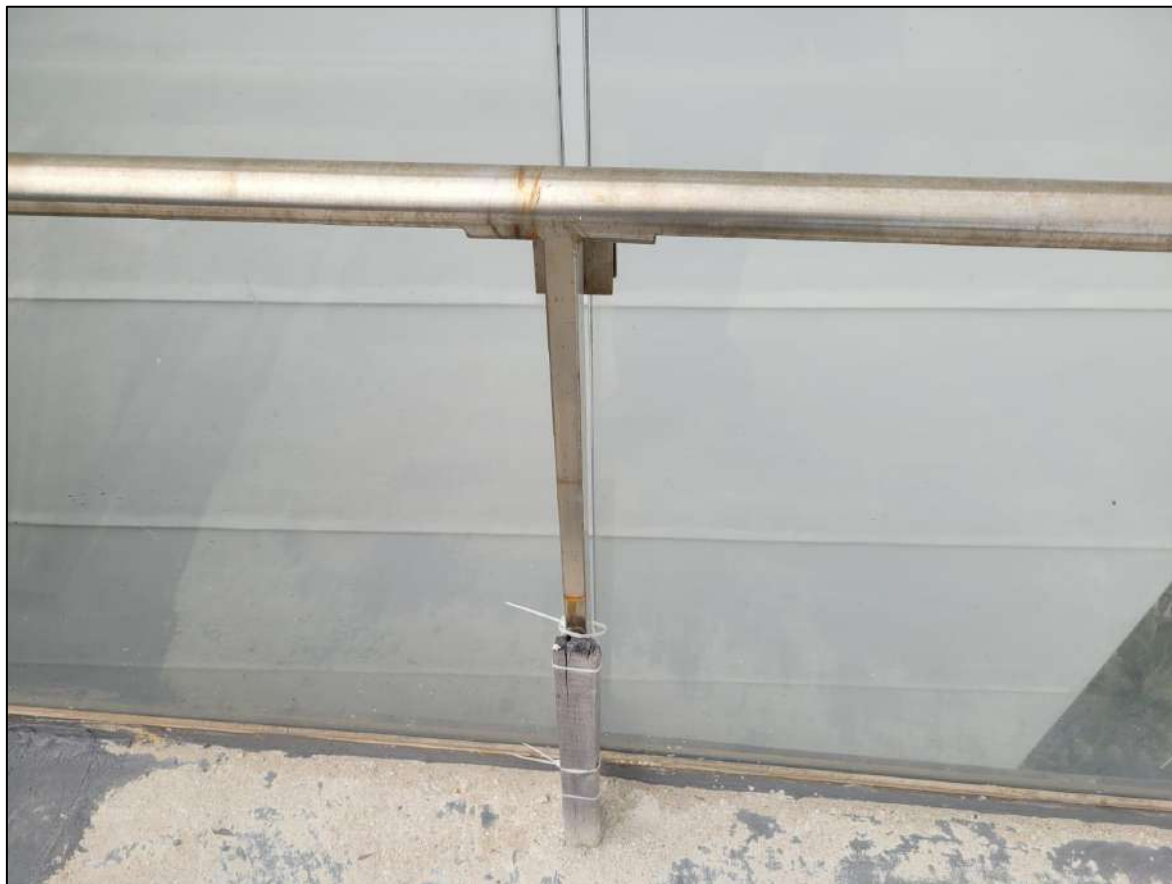
**Figura 188:** Demonstração da Patologia 17 no guarda-corpo G11B

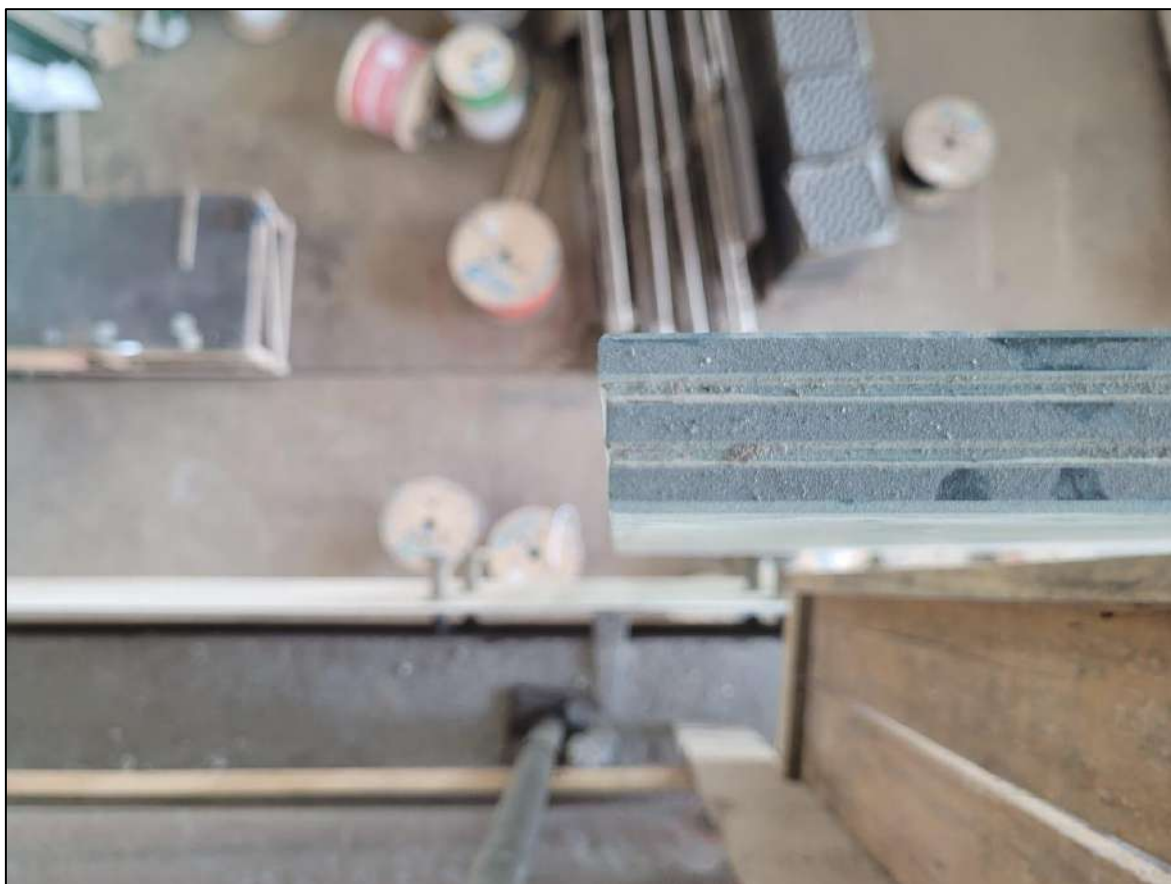
**Figura 192:** Demonstração da Patologia 1 no guarda-corpo interno GCI-2a

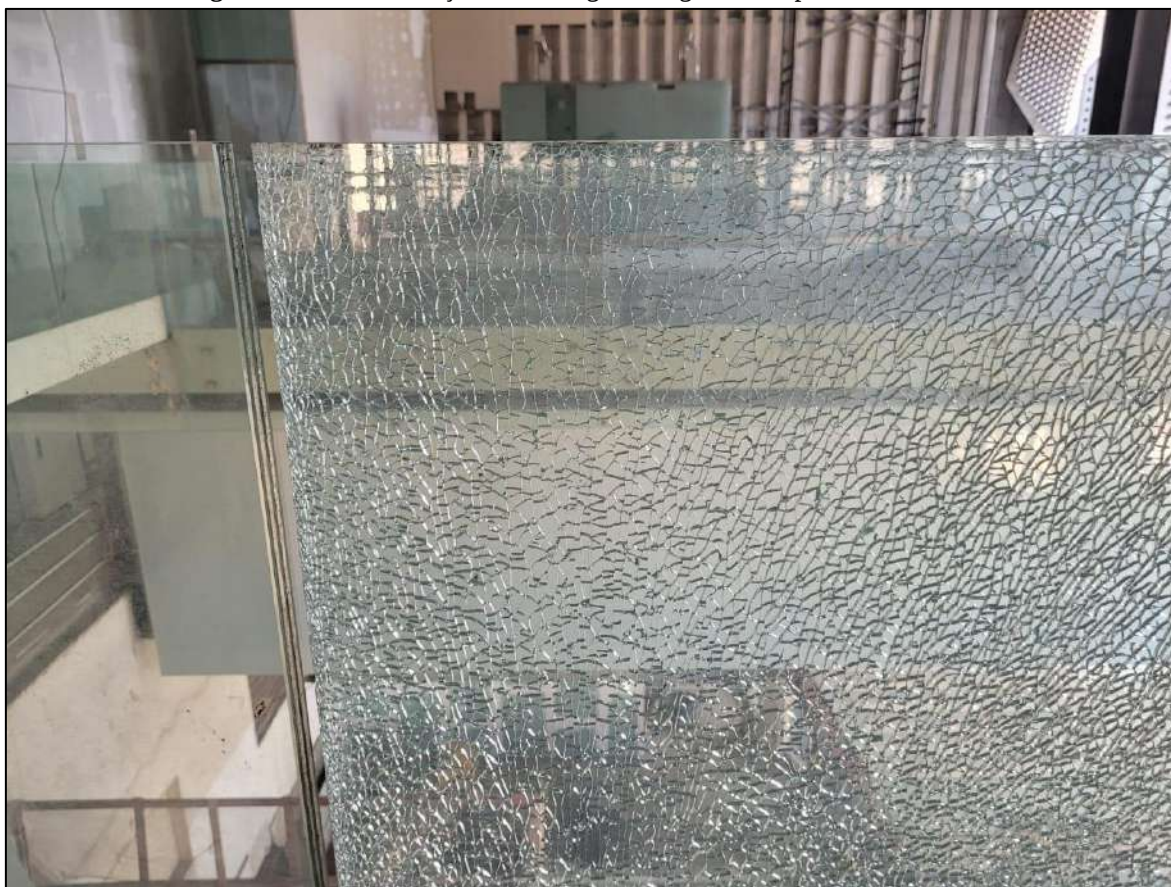
| Causa: Dano causado por terceiros. | |

**Figura 193:** Demonstração da Patologia 2 no guarda-corpo interno GCI-2b

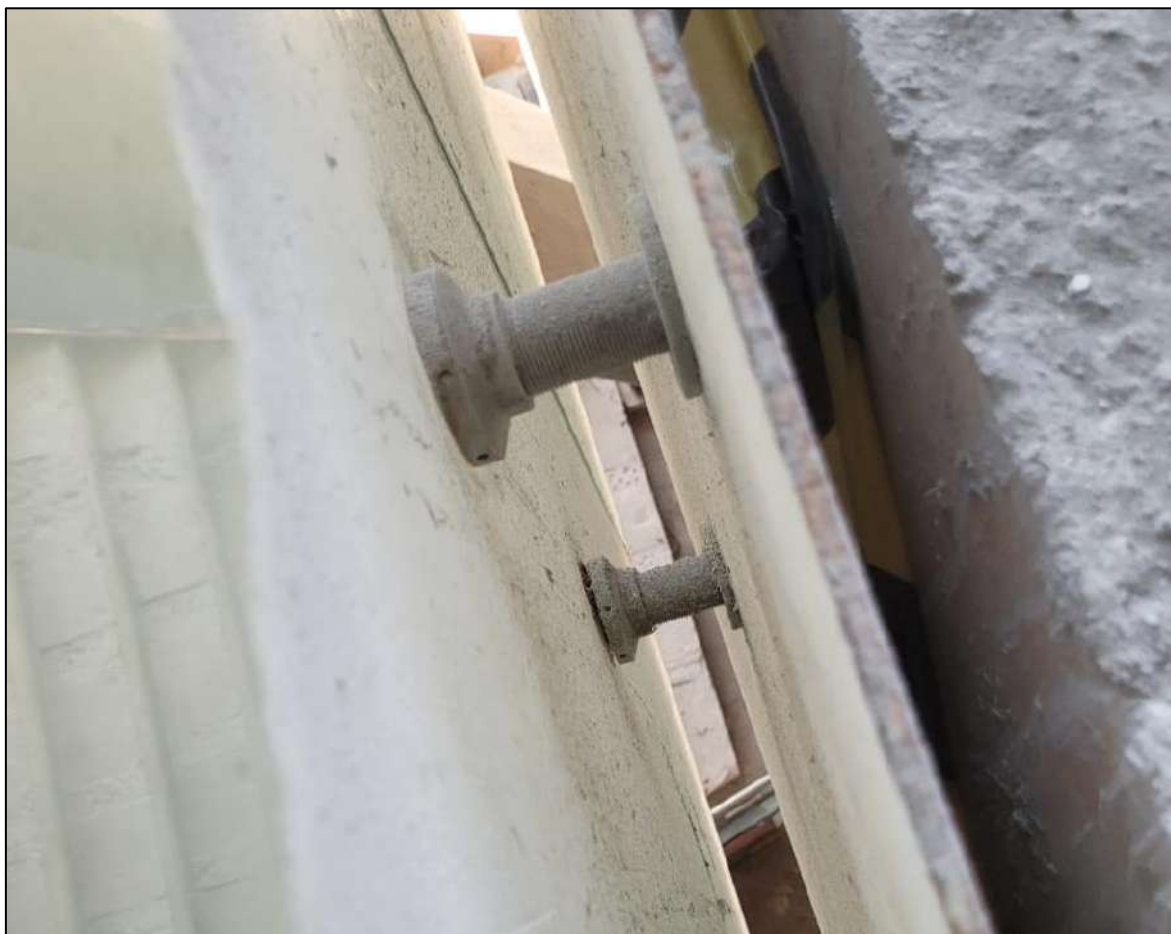
**Figura 194:** Demonstração da Patologia 3 no guarda-corpo interno GCI-2a

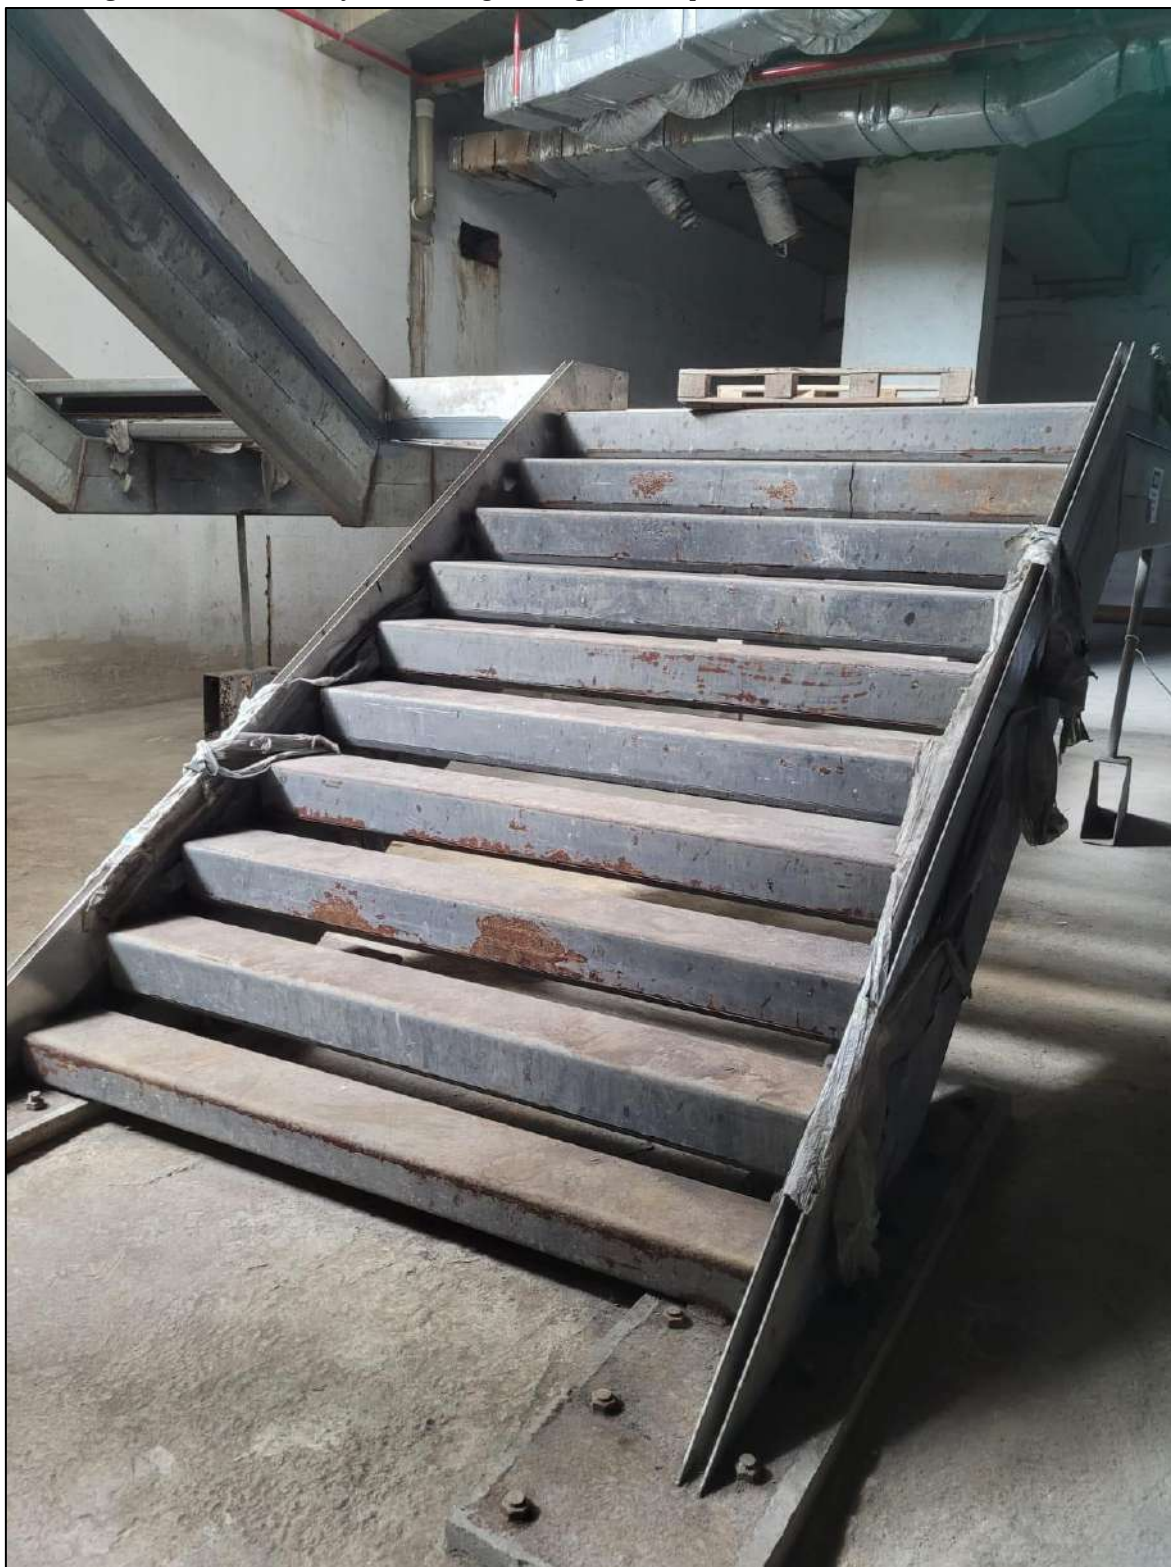
**Figura 223:** Demonstração da Patologia 9 no guarda-corpo GCI-3a, GCI-3b, GCI-3c e GCI-3d

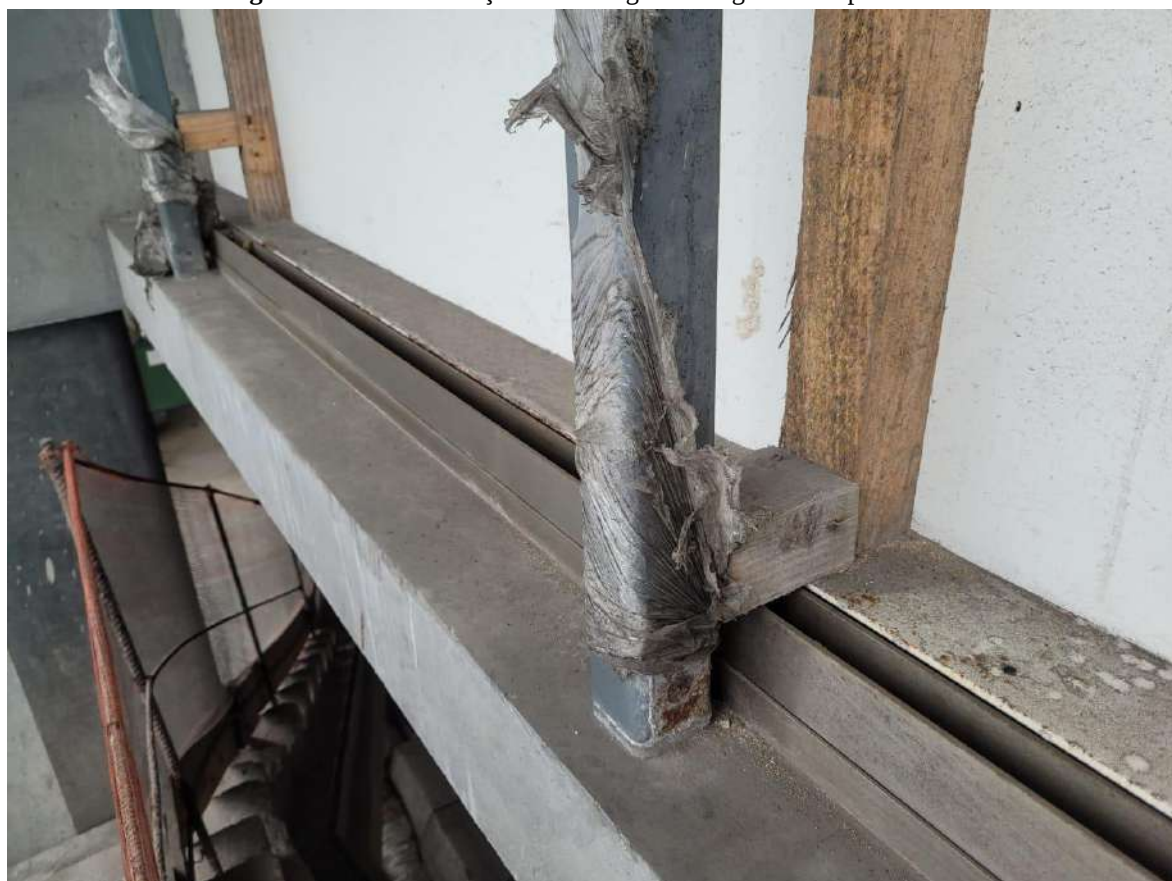
| Anomalia: Estrutura que recebe painel de vidro com pontos de corrosão próximo ao parafuso. | |

**Figura 227:** Demonstração da Patologia 16 no guarda-corpo GCI-1d

| Orientação técnica: Realizar limpeza do local, com lixamento da superfície, aplicação de base protetora através de inibidor de corrosão, primer em 2 demãos e repintura em 3 | |

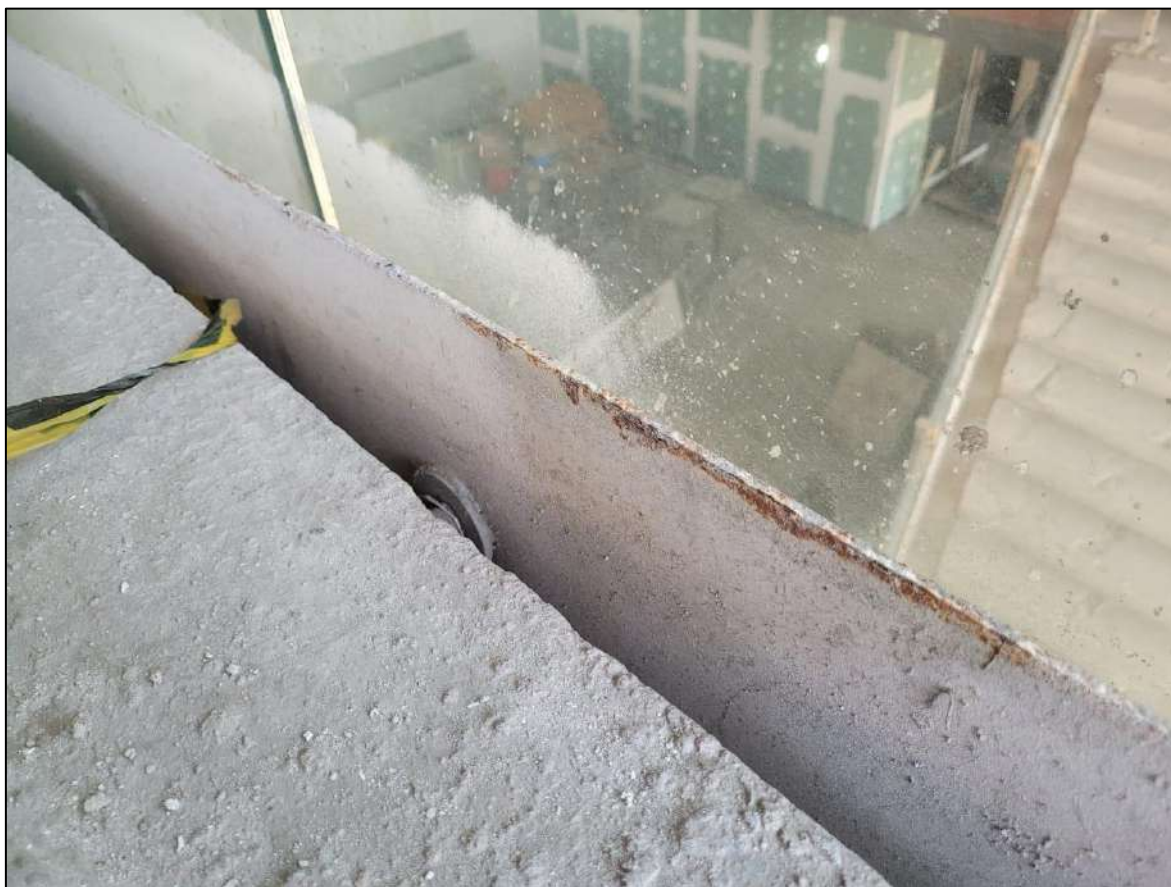
| Anomalia: Corrosão dos suportes inferiores de vidros fixos. | |

**Figura 232:** Demonstração da Patologia 13 no guarda-corpo GCI-2a

| Orientação técnica: Realizar limpeza do local, com lixamento da superfície, aplicação de base protetora através de inibidor de corrosão, aplicação de primer em duas demão e repintura em 3 demãos. | |

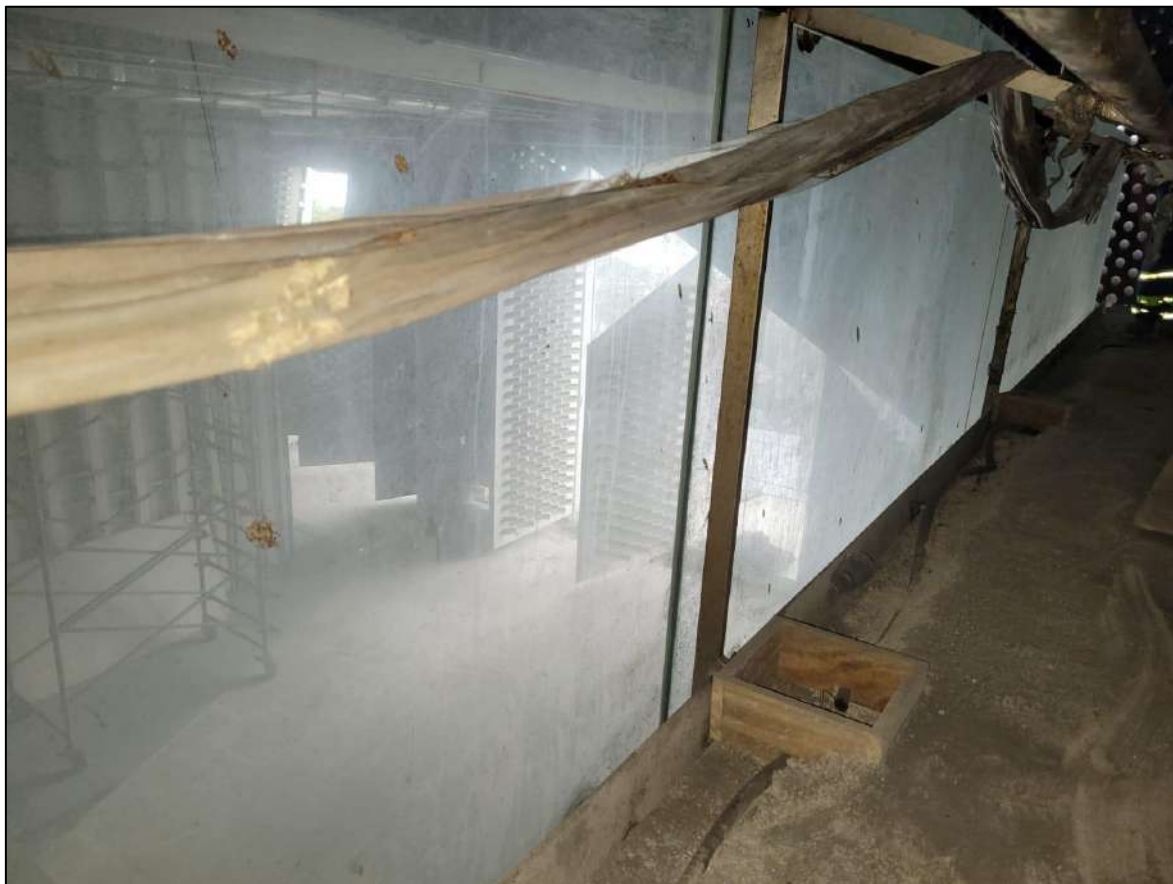
**Figura 233:** Demonstração da Patologia 13 no guarda-corpo GCI-2d

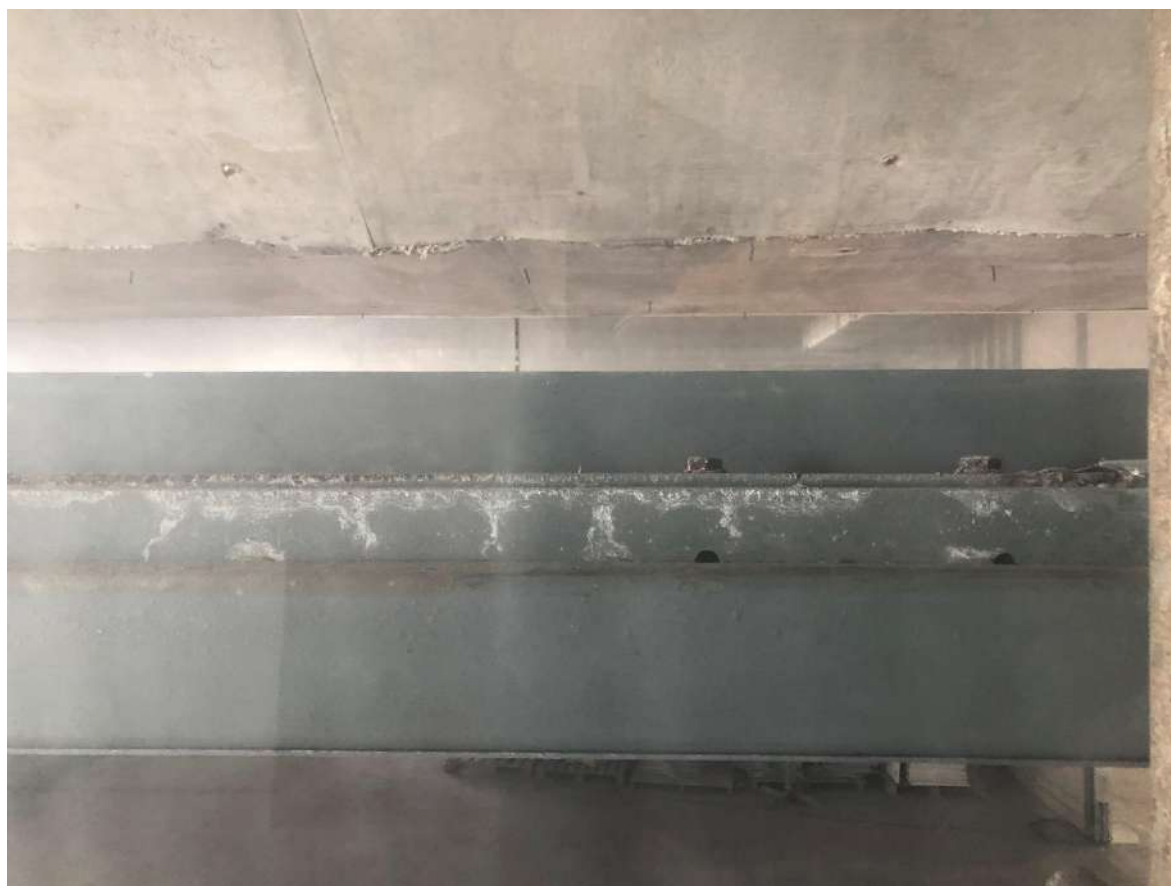
**Figura 241:** Demonstração da Patologia 2 no 3º pavimento

| Orientação técnica: Realizar limpeza do local, com lixamento da superfície, aplicação de base protetora através de inibidor de corrosão. | |

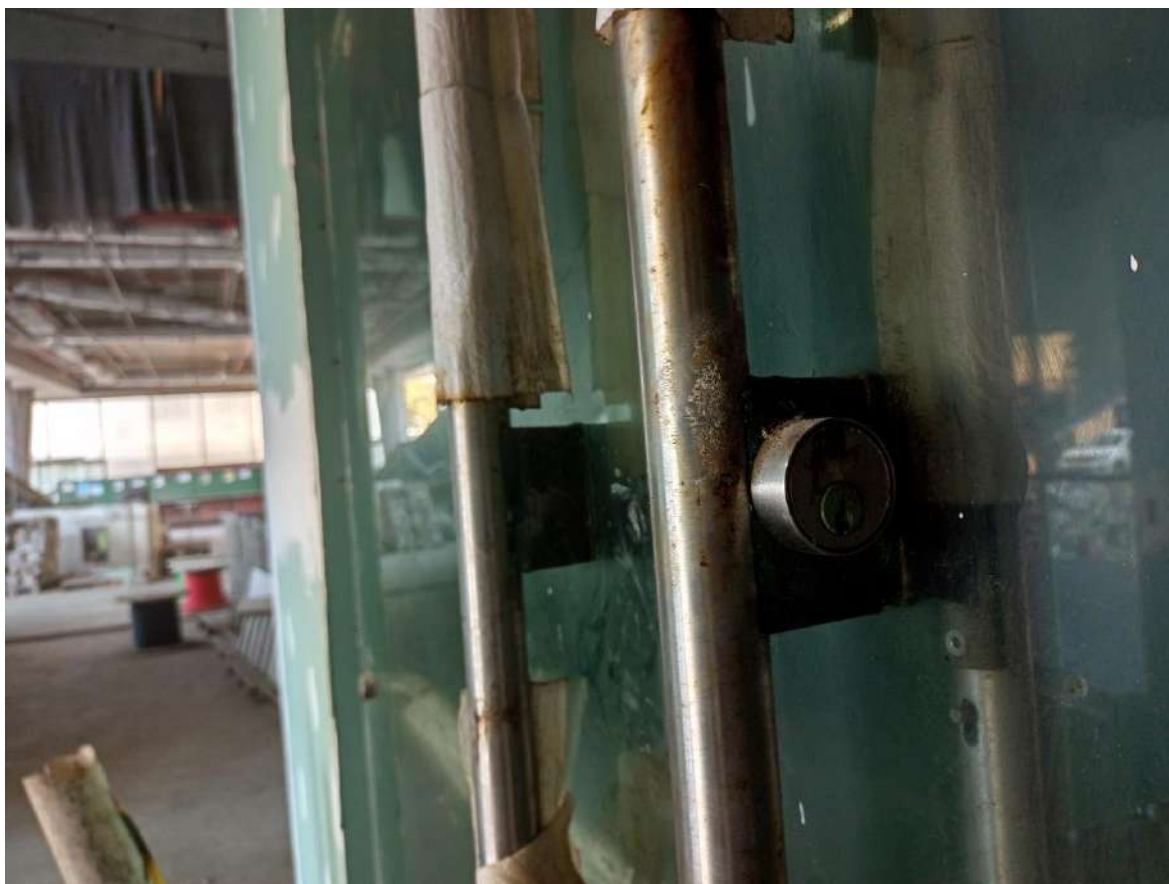
| Anomalia: Estrutura de fixação das portas, inclusive puxadores, com manchas e corrosão. | |

**Figura 247:**Imagem E – Térreo – Demonstração da Patologia 4 no Térreo

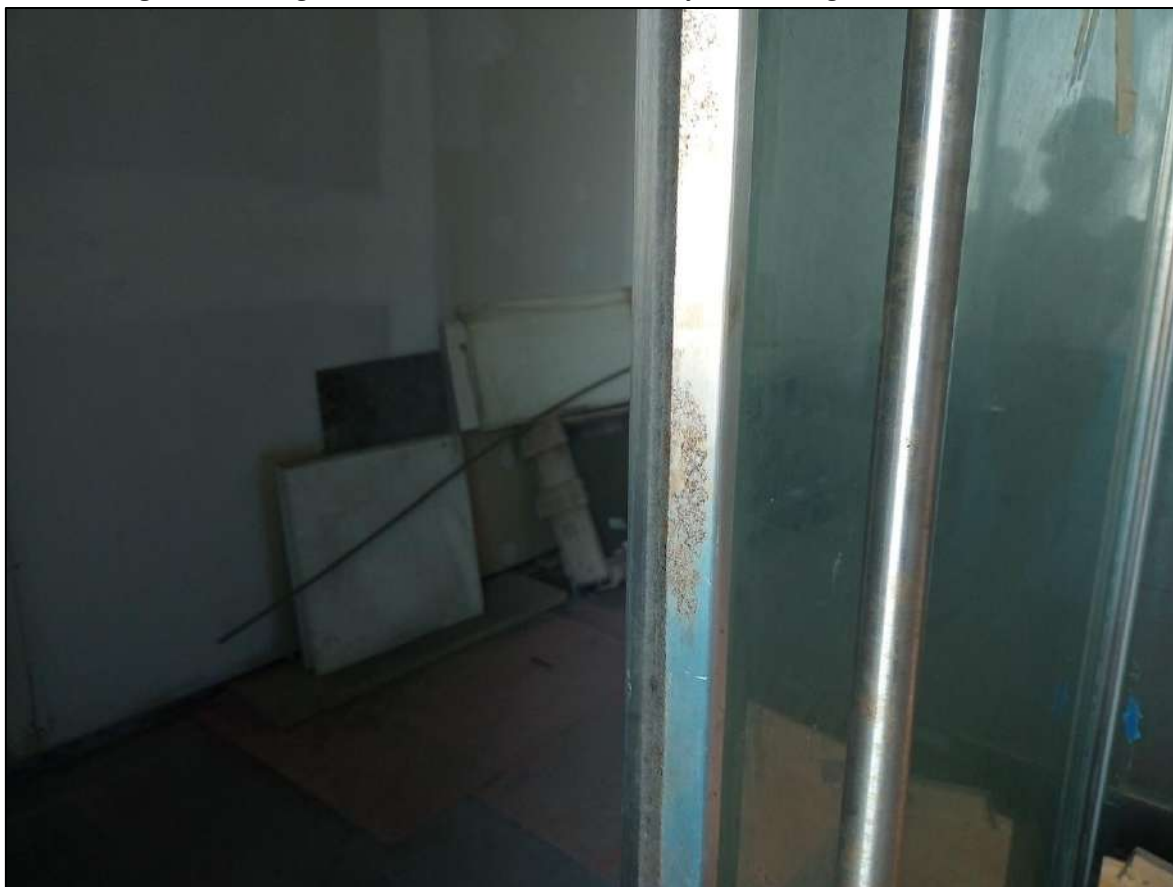
**Figura 248:** Imagem D - 2 ° Pavimento – Demonstração da Patologia 4 no 2° Pavimento

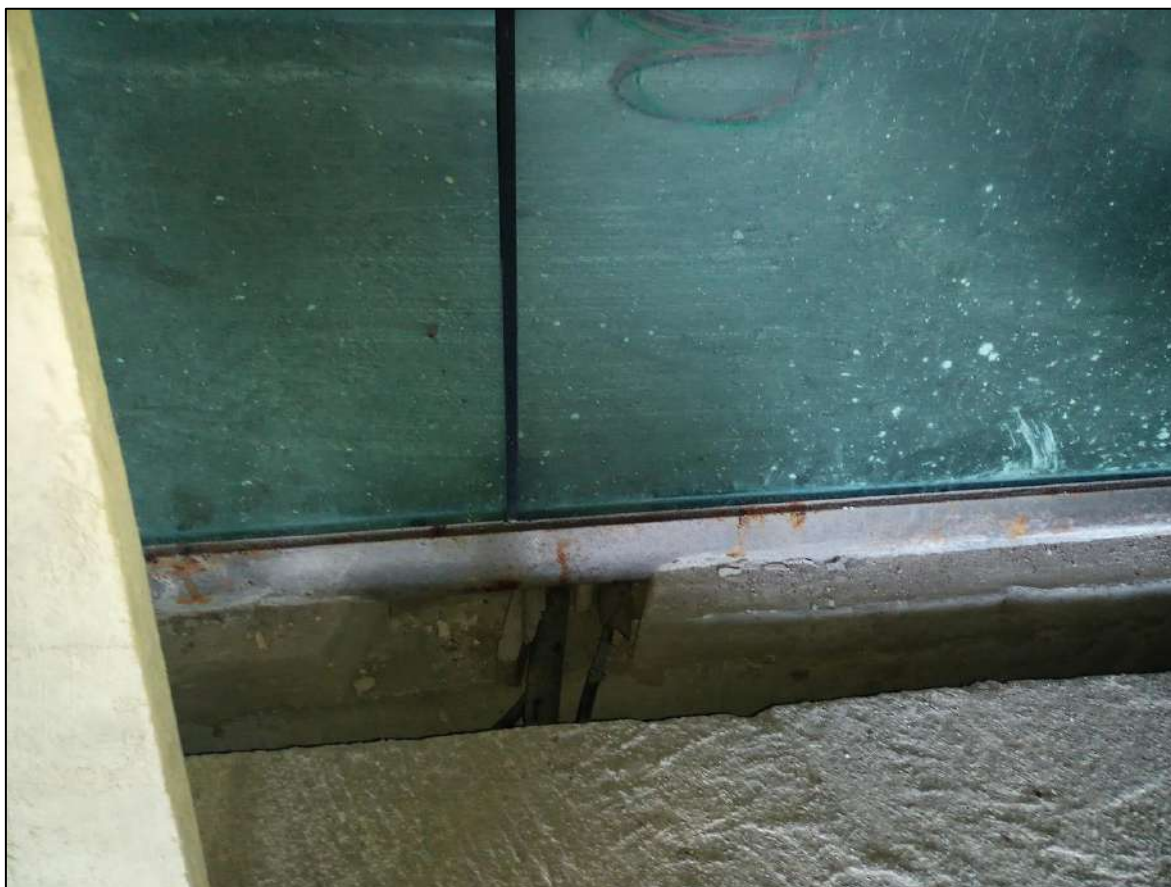
| Anomalia: Corrosão dos suportes inferiores de vidros fixos. | |

**Figura 249:** Imagem A - 2º Pavimento – Demonstração da Patologia 5 no 2º pavimento
