INSTITUTO ESTADUAL DE ARQUITETURA E URBANISMO

**MIS  
MUSEU  
DA IMAGEM  
E DO SOM**

# Volume III

**Diagnóstico das fachadas,  
elementos metálicos e vidros**

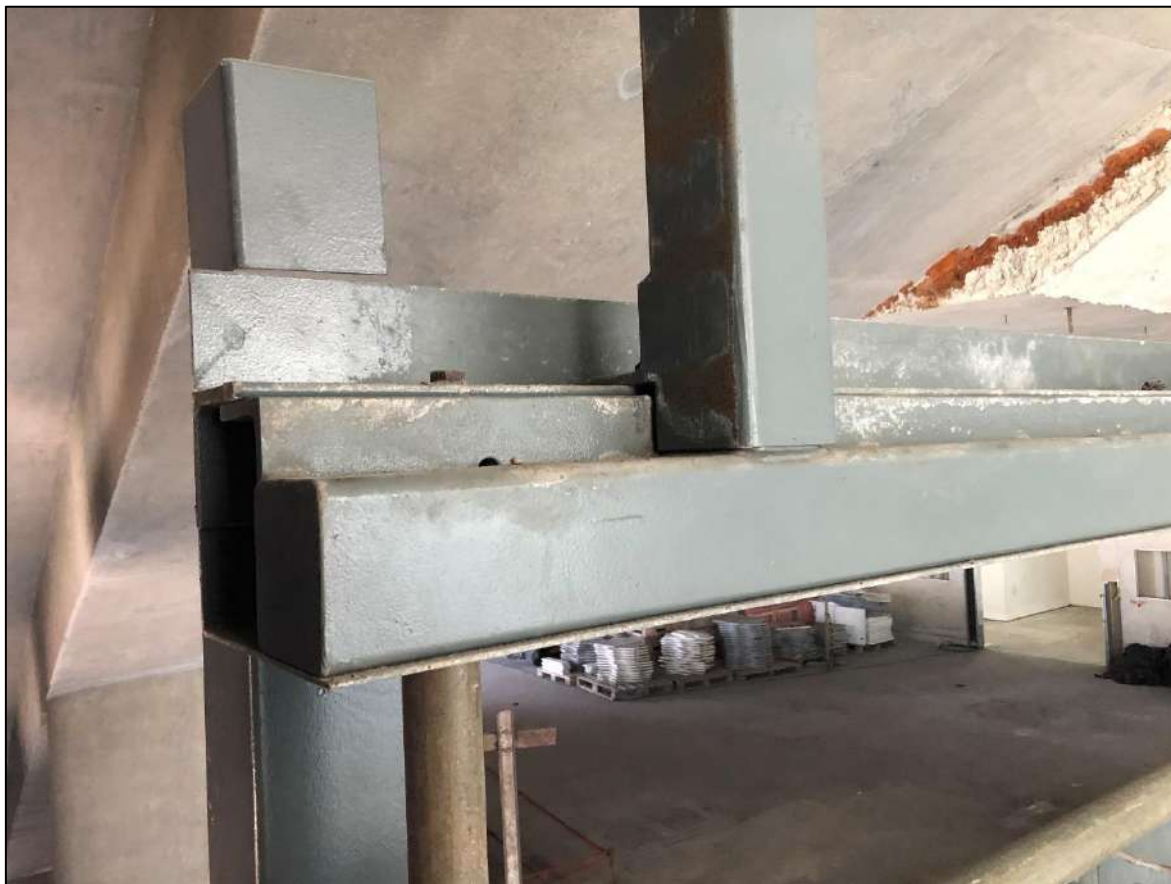
| Causa: Dano causado por terceiros. | |

**Figura 252:** Demonstração da Patologia 8 no 3º pavimento

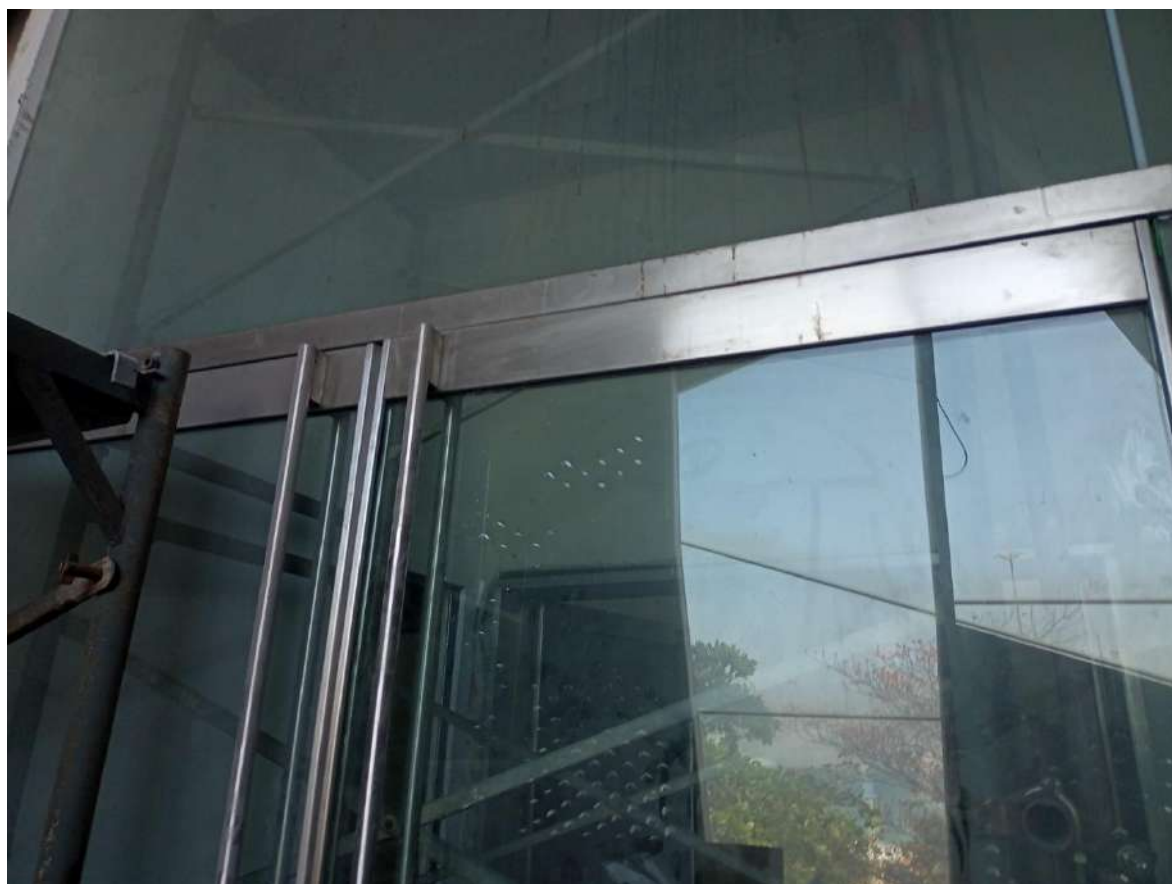
**Figura 255:** Demonstração da Patologia 10 no 1º Pavimento

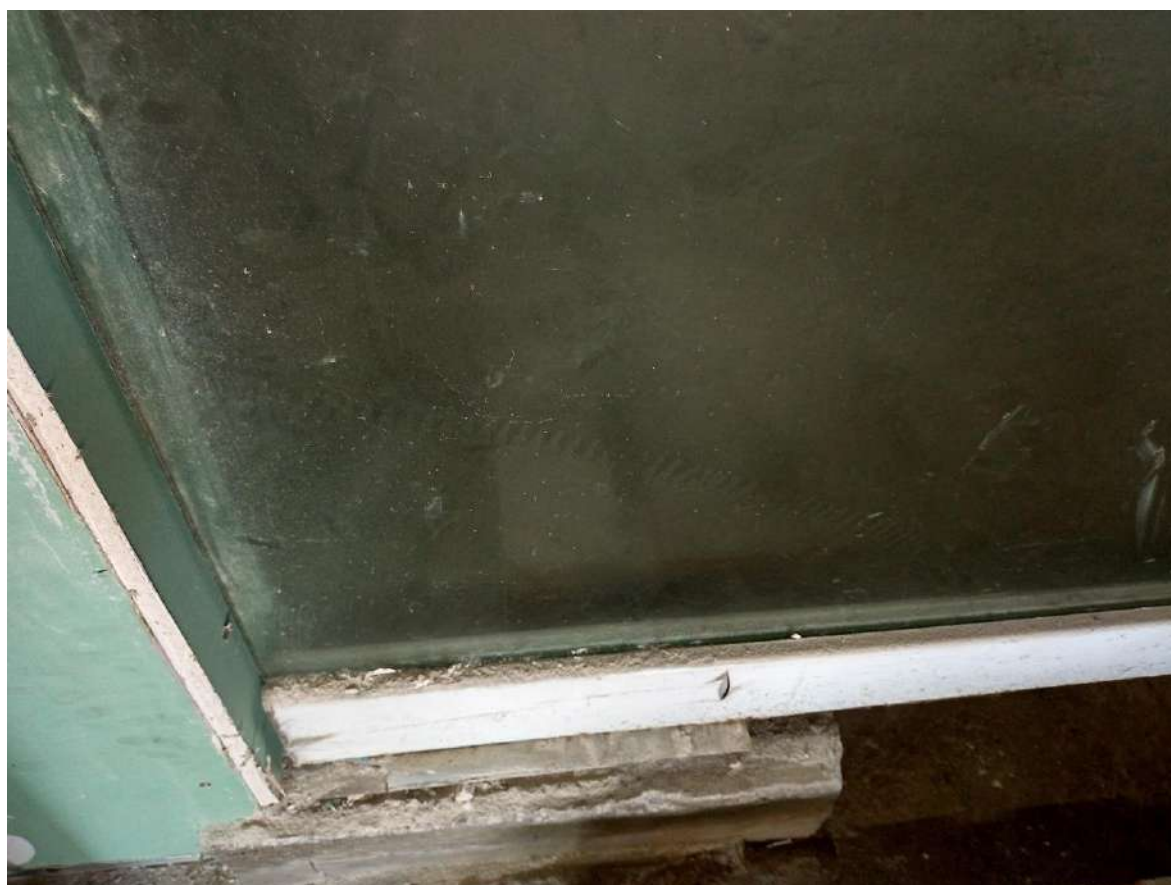
| Causa: Infiltração na laminação do vidro, agravado pela alta temperatura local. | |

**Figura 256:** Imagem C – Térreo – Demonstração da Patologia 11 no Térreo

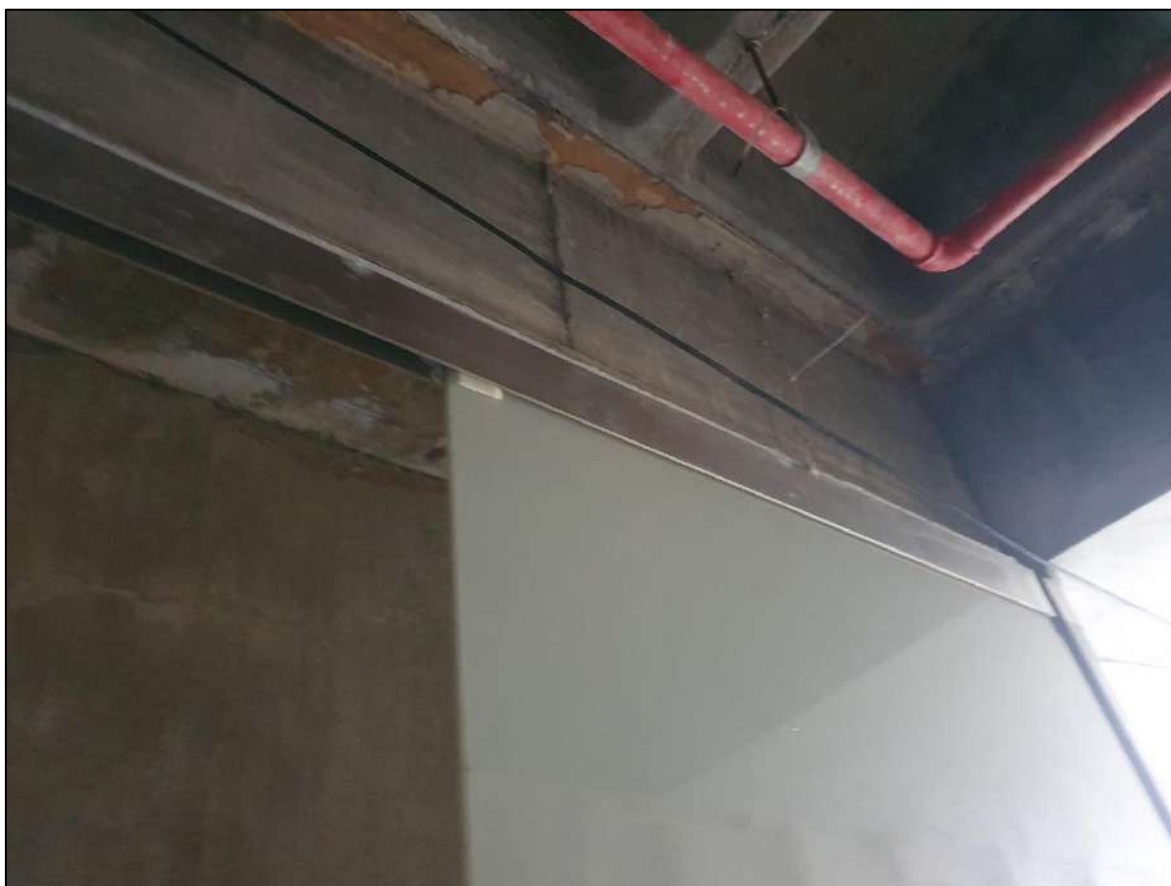
**Figura 258:** Demonstração da Patologia 1 no EWS 2.4

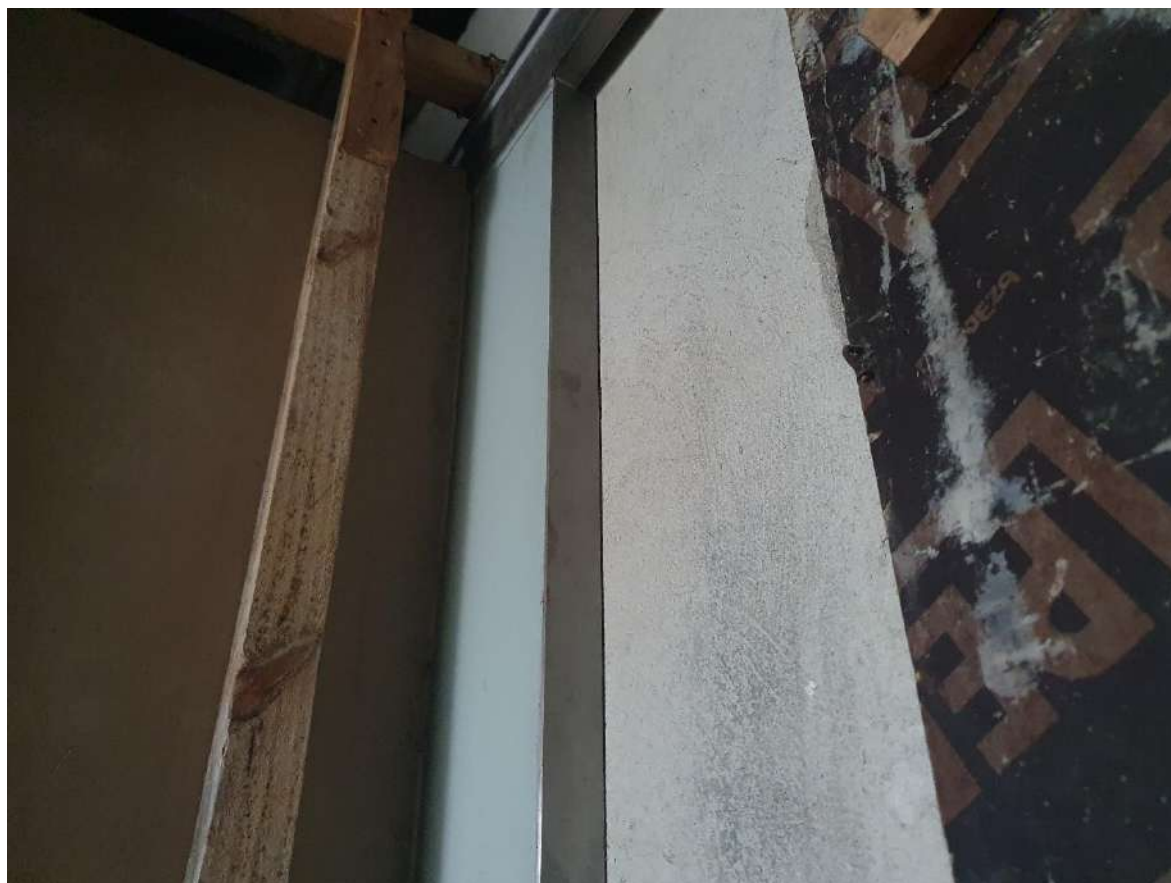
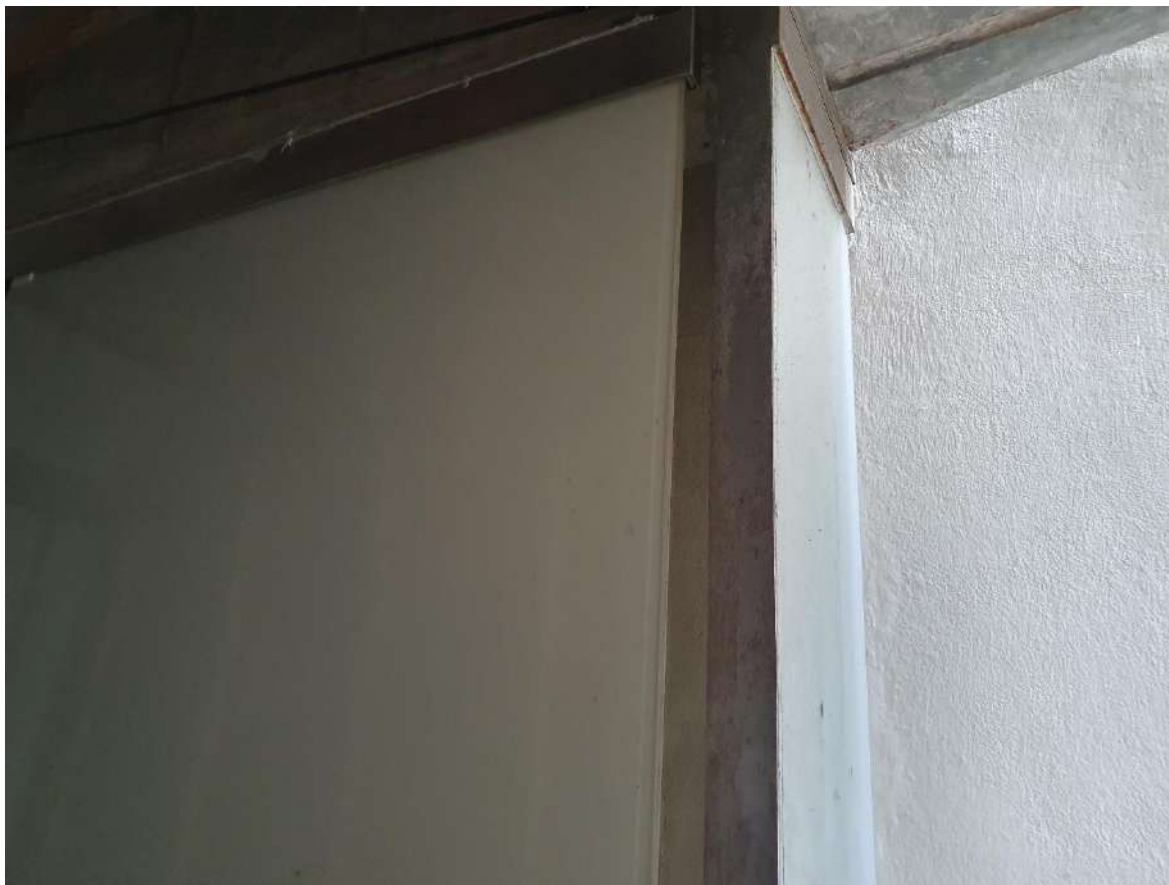
**Figura 259:** Demonstração da Patologia 2 no EWS 2.4

**Figura 260:** Demonstração da Patologia 2 no EWS 2.4

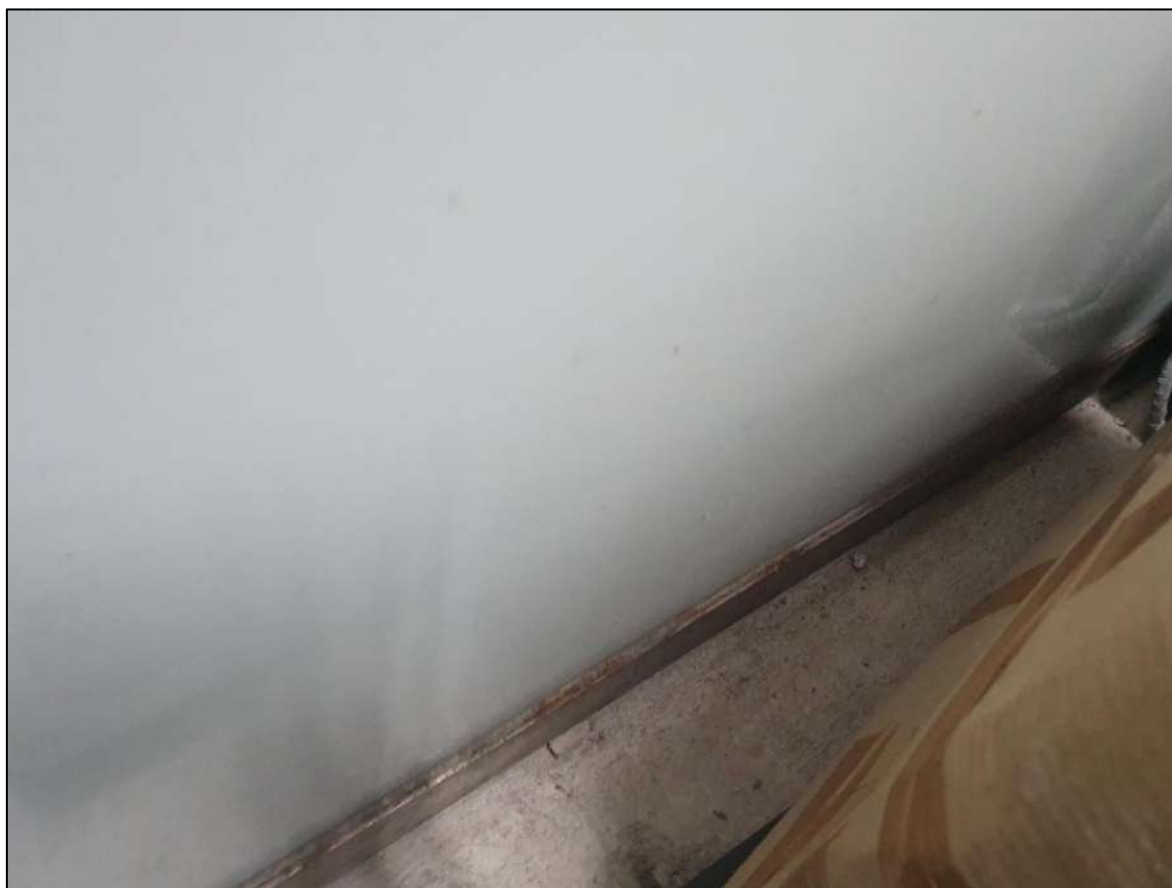
**Figura 261:** Demonstração da Patologia 3 no EWS 2.4

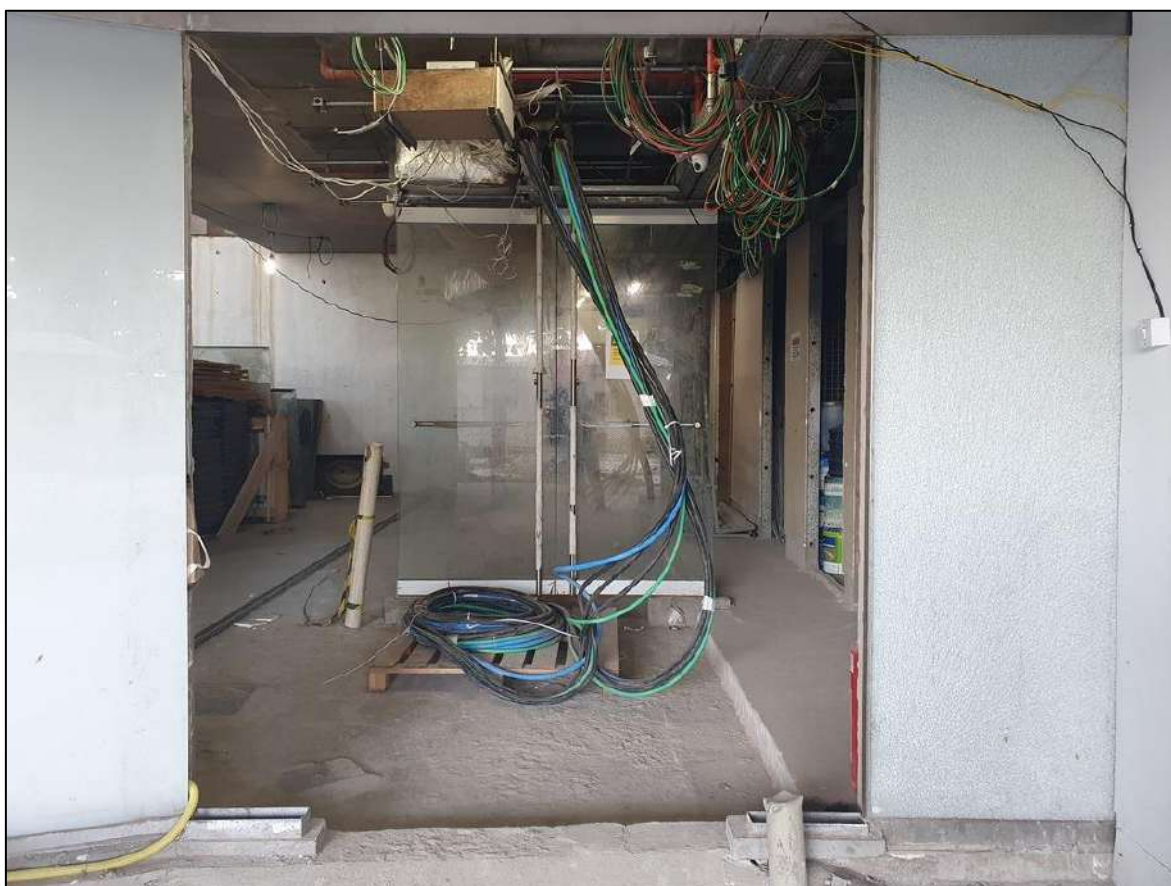
| Causa: Dano causado por terceiros. | |

**Figura 262:** Demonstração da Patologia 4 no EWS 2.4

| Orientação técnica: Realizar troca dos vidros, assim como isolamento conforme projeto. | |

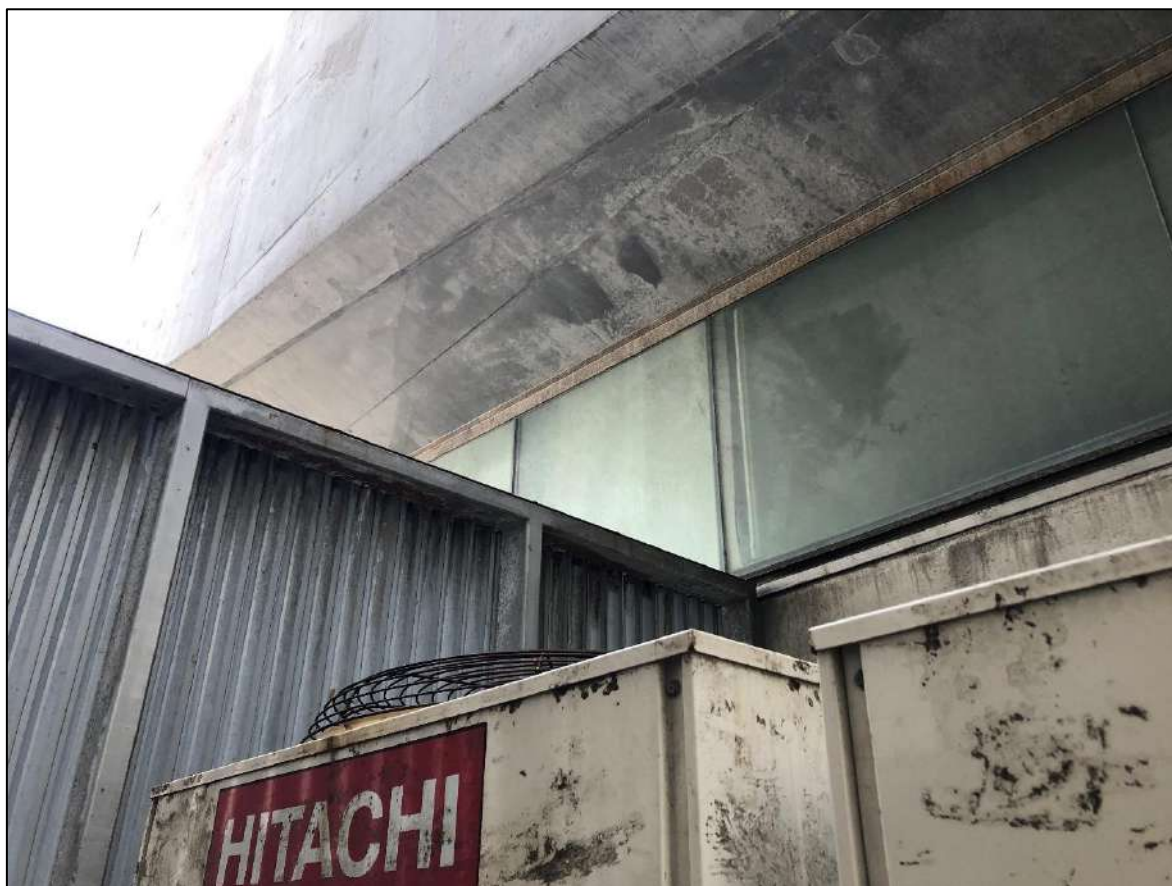
| Anomalia: Estrutura em aço galvanizado com pontos de corrosão e manchas de oxidação ao longo dos perfis. | |

**Figura 263:** Demonstração da Patologia 1 no 1º pavimento

| Orientação técnica: Realizar limpeza do local, com lixamento da superfície, aplicação de base protetora através de inibidor de corrosão, primer em 2 demãos e repintura em 3 demãos. | |

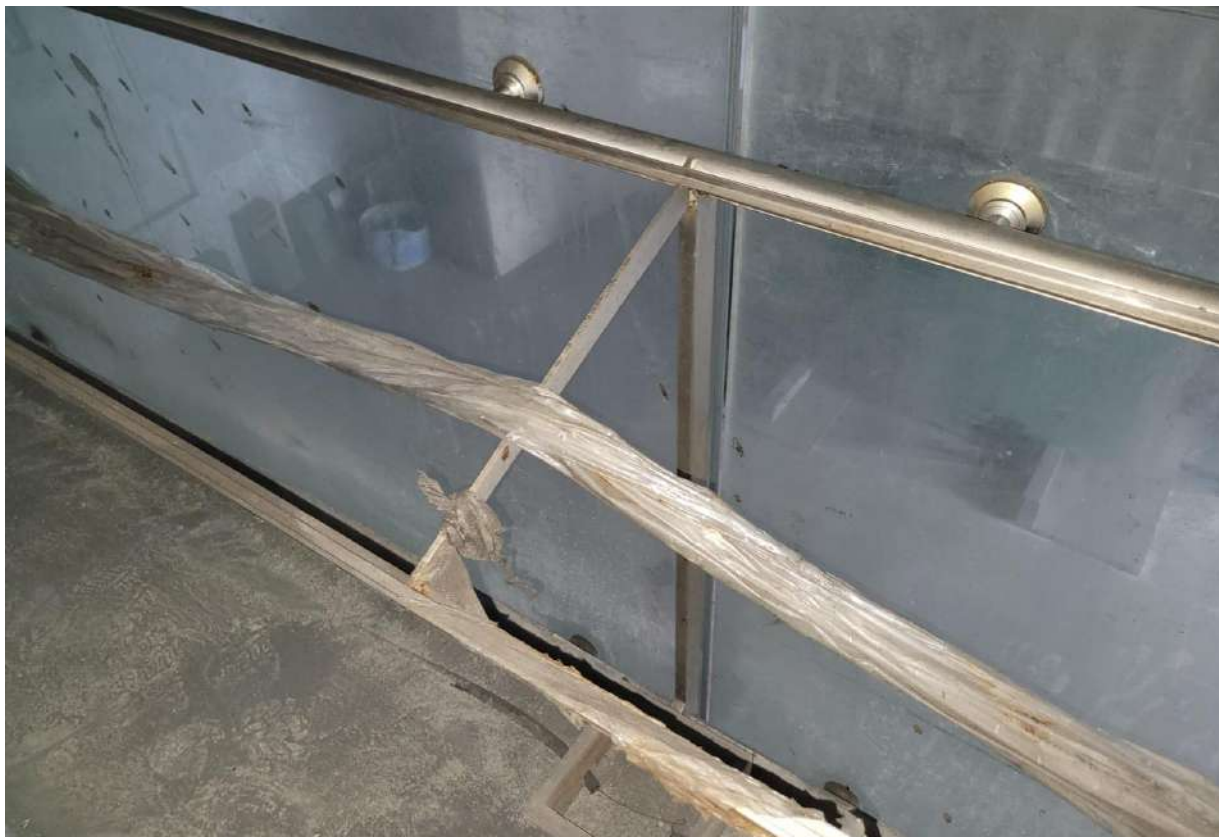
**Figura 265:** Demonstração da Patologia 1 nas Mesas Interativas do 3º pavimento

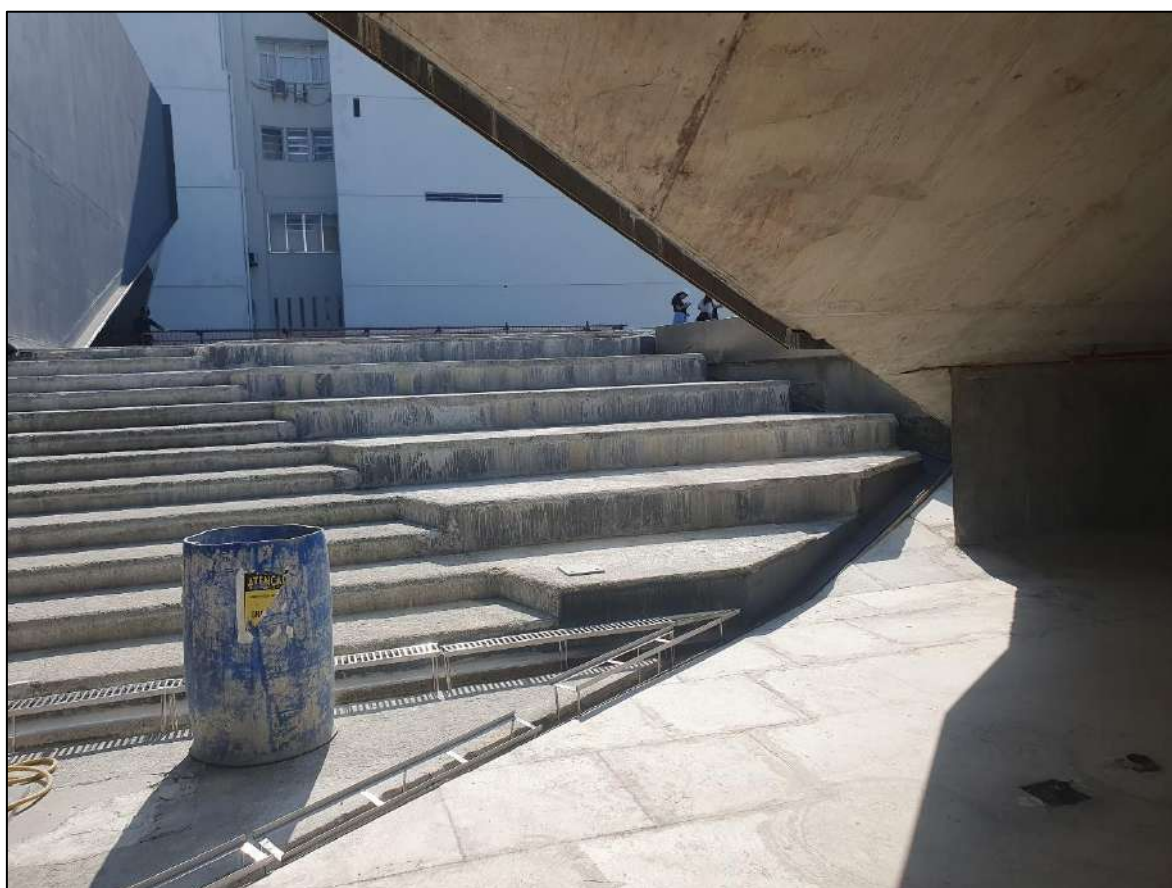
**Figura 285:** Ausência painéis de vidro, inclusive caixilho

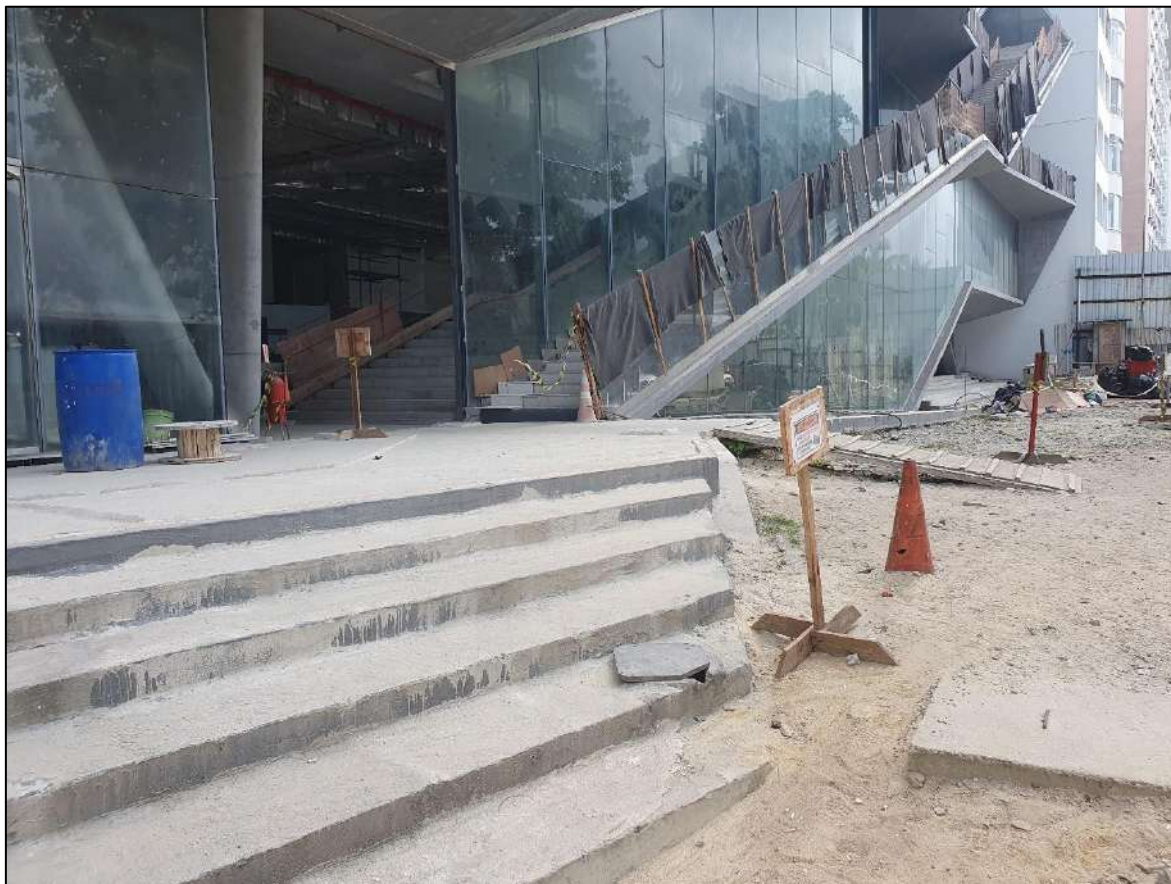
**Figura 293:** Ausência do corrimão EGR-2.1 (G0)

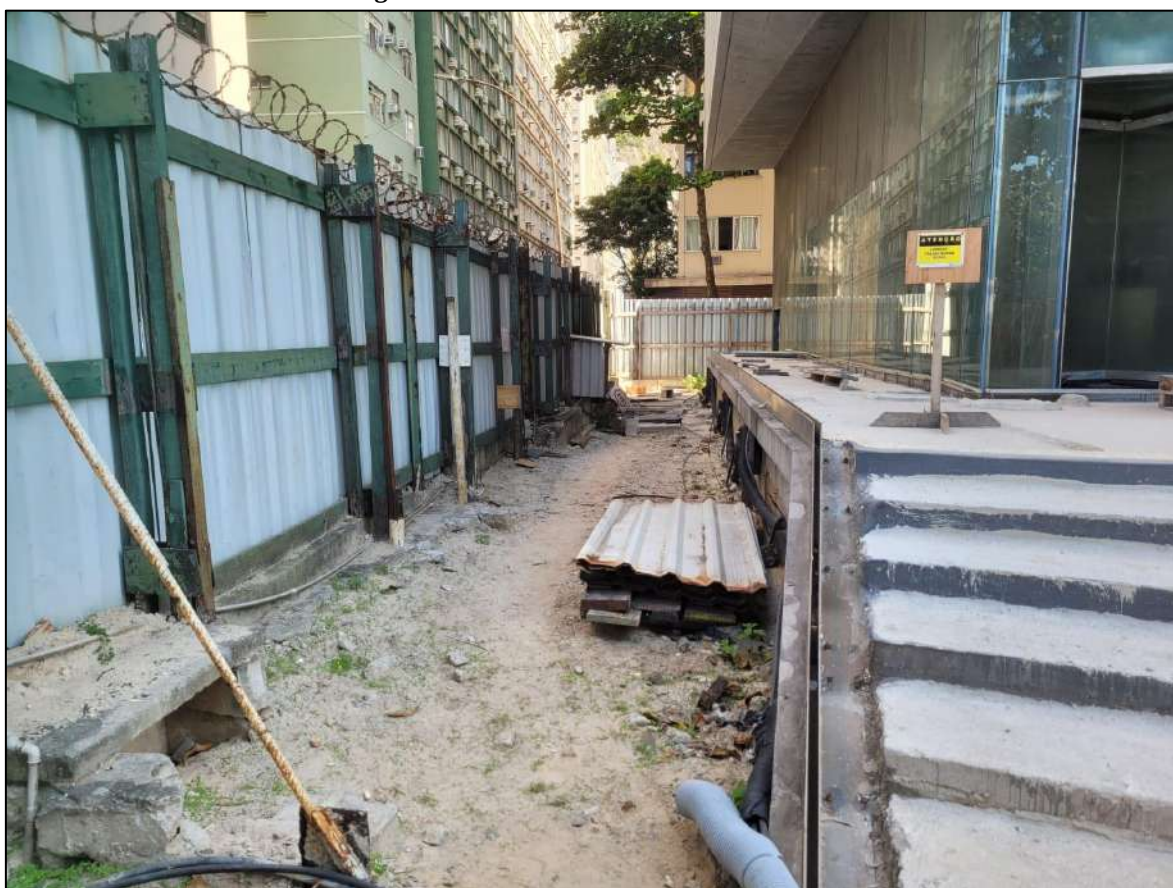
**Figura 307:** Ausência do corrimão EGR-2.1

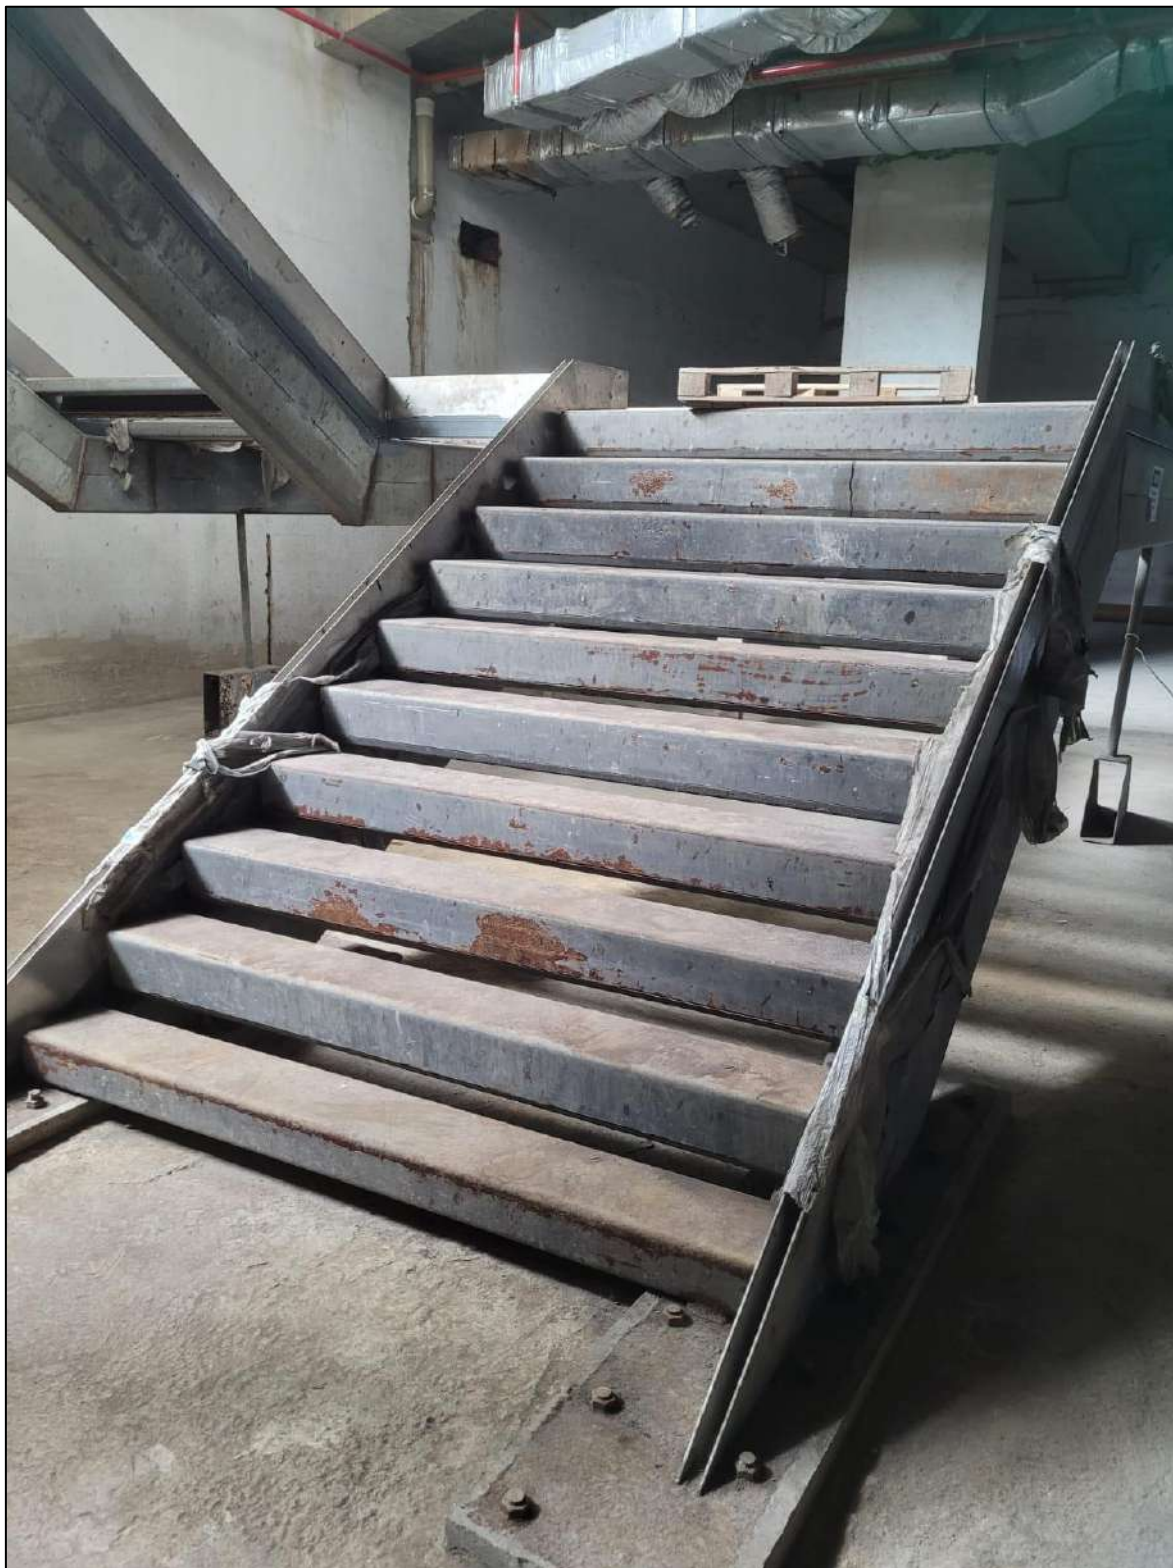
**Figura 326:** Ausência de vidro e corrimão no guarda corpo GCI-3a, GCI-3b, GCI-3c, GCI-3d

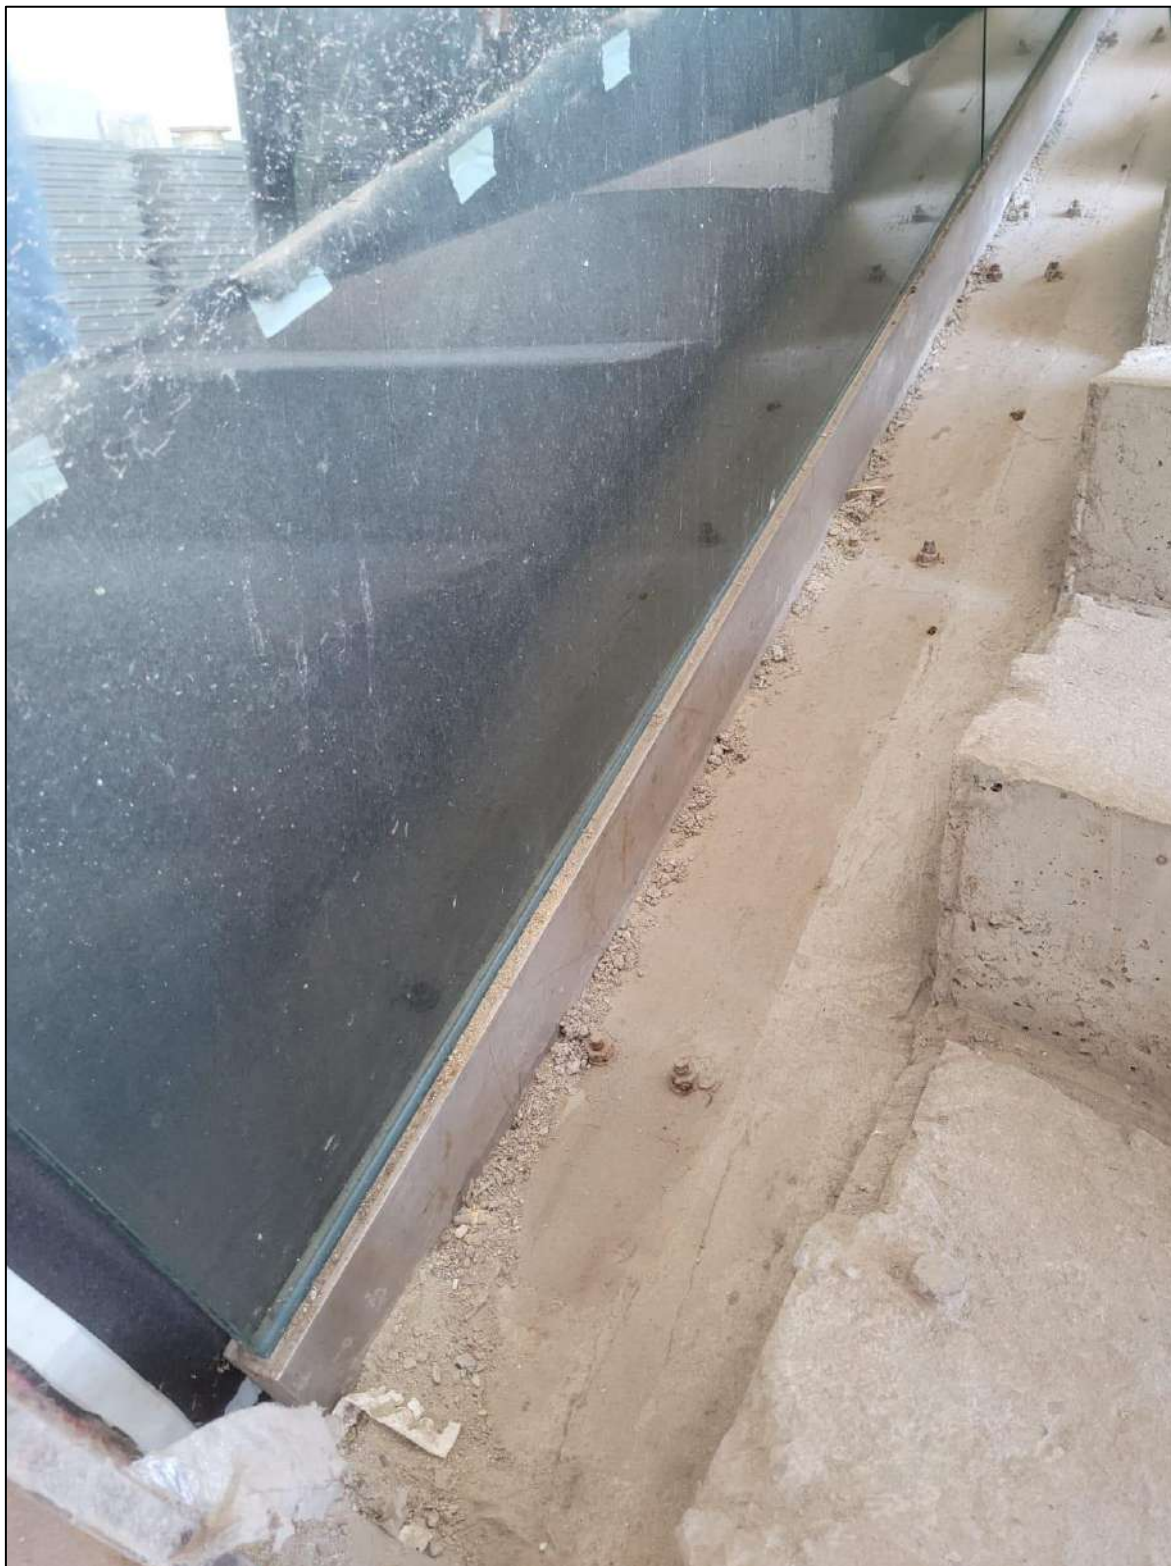
**Figura 329:** Ausência de vidro e corrimão no guarda corpo GCI-1b

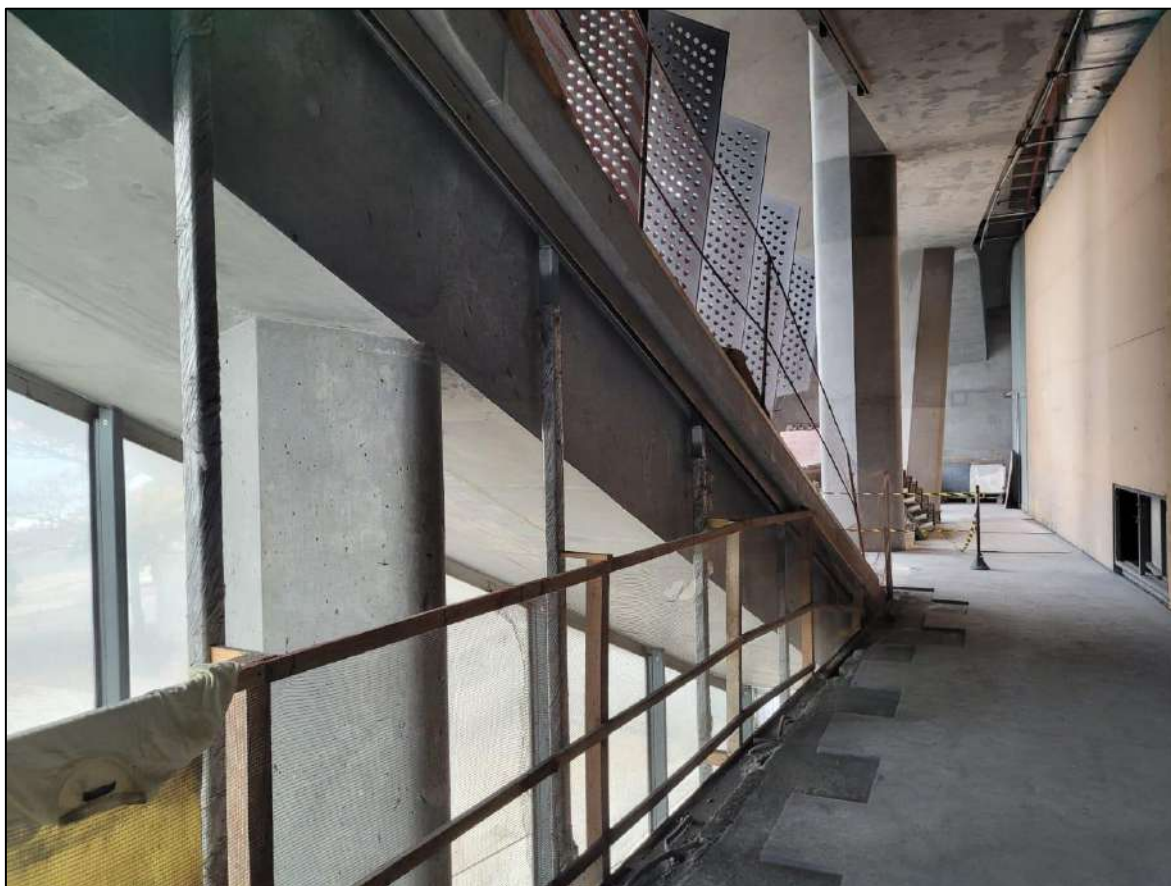
**Figura 330:** Ausência de vidro no guarda corpo GCI-1d

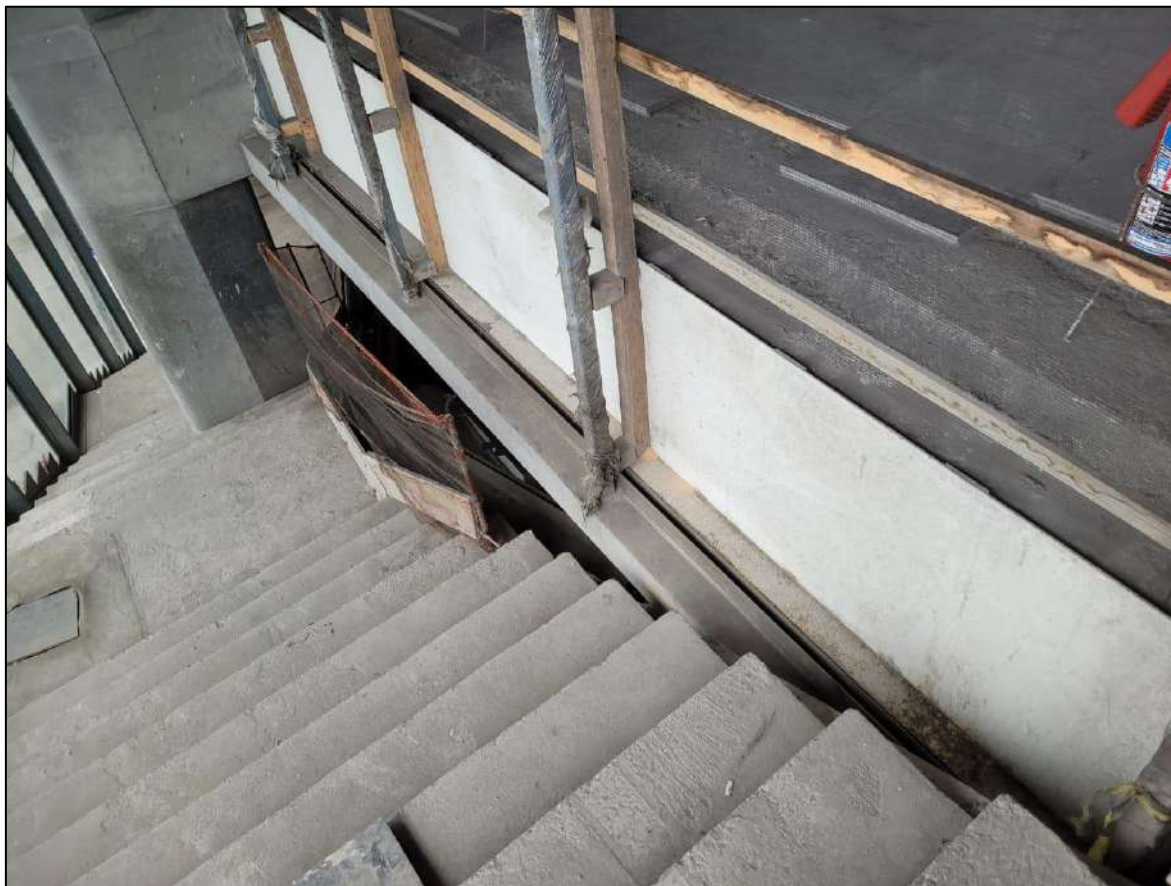
**Figura 331:** Ausência de corrimão no guarda corpo GCI-1d

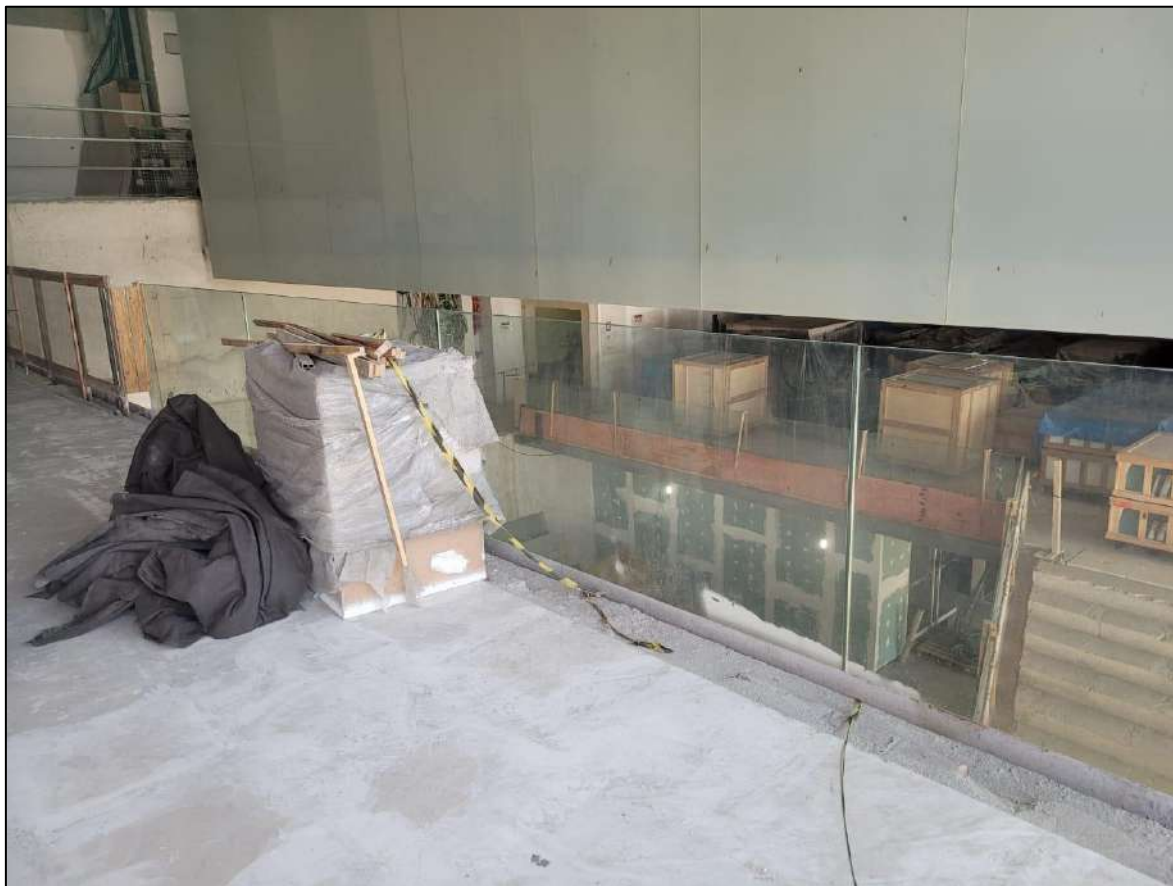
**Figura 332:** Ausência de vidro no guarda corpo GCI-2a

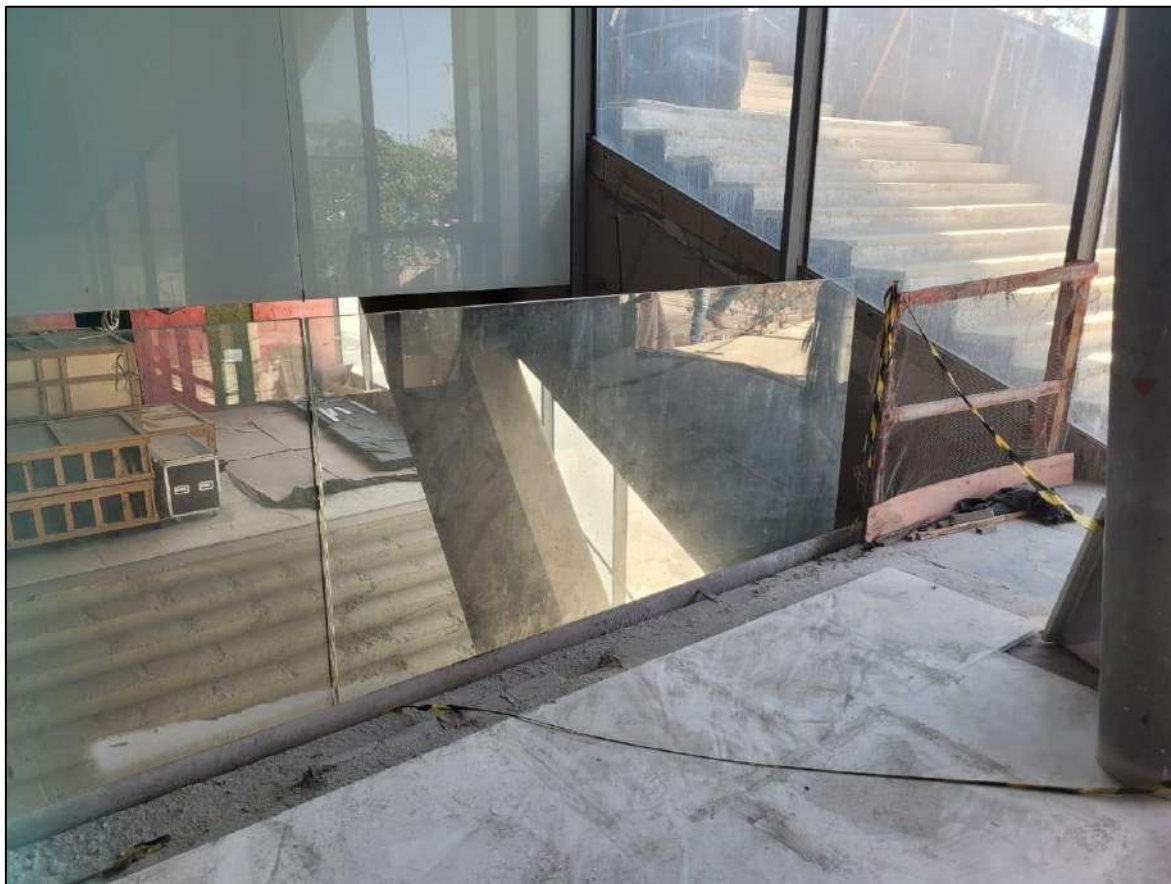
**Figura 333:** Ausência de vidro e perfil metálico no guarda corpo GCI-2a

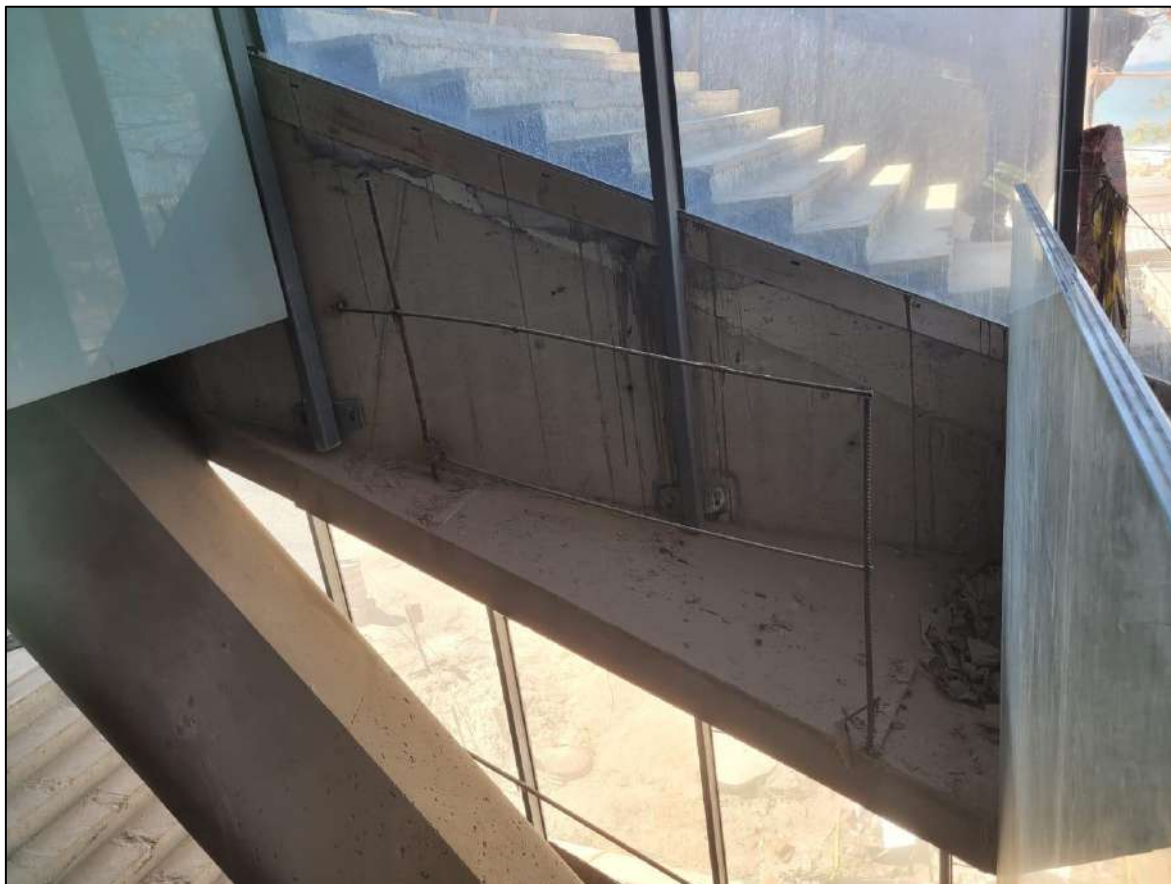
**Figura 334:** Ausência de vidro e caixilhos no guarda corpo WC-04 - térreo
