INSTITUTO ESTADUAL DE ARQUITETURA E URBANISMO

**MIS  
MUSEU  
DA IMAGEM  
E DO SOM**

# Volume III

**Diagnóstico das fachadas,  
elementos metálicos e vidros**

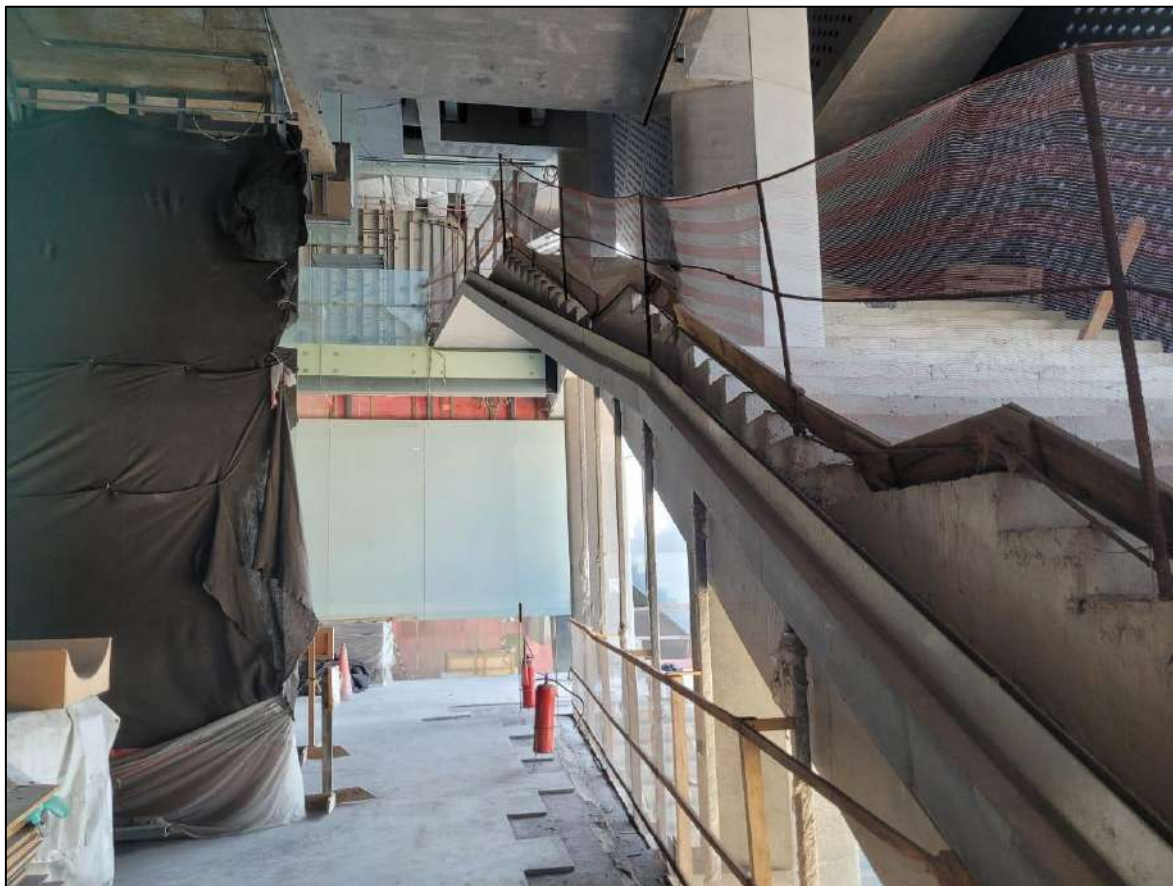
**Figura 335:** Ausência de vidro, corrimão e montantes no guarda corpo GCI-1e

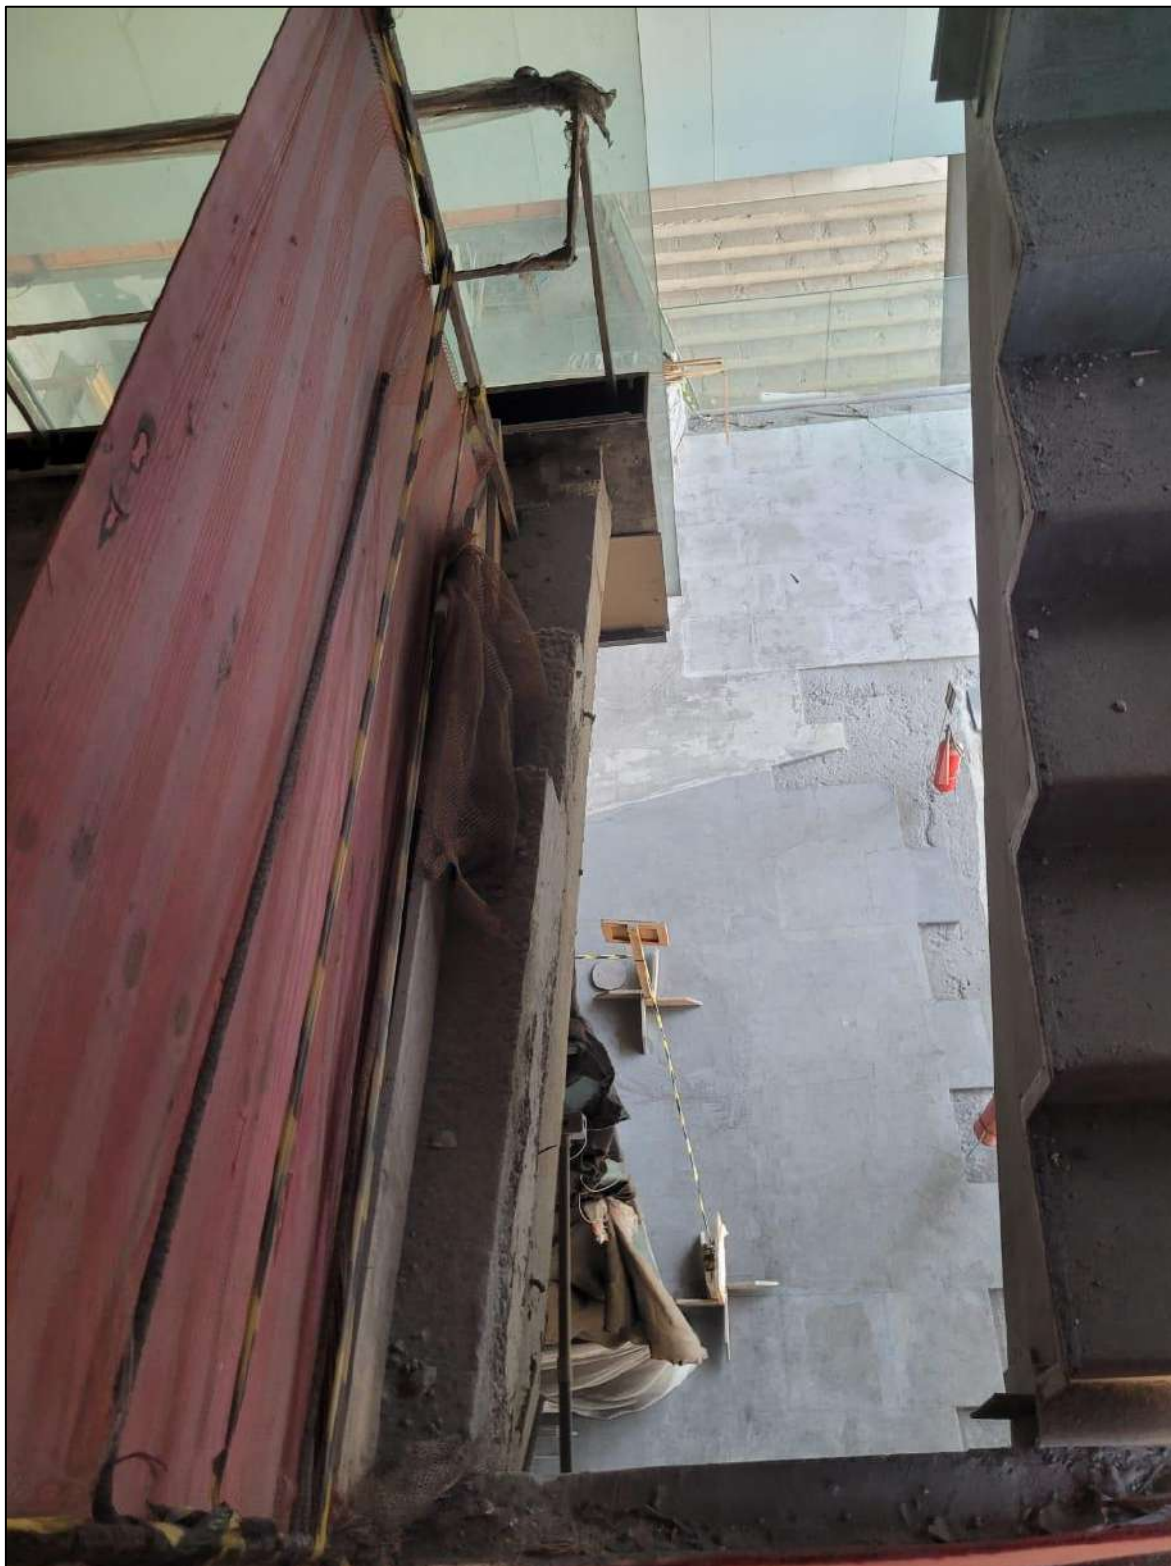
**Figura 336:** Ausência de vidro, corrimão e perfil U no guarda corpo GCI-1i

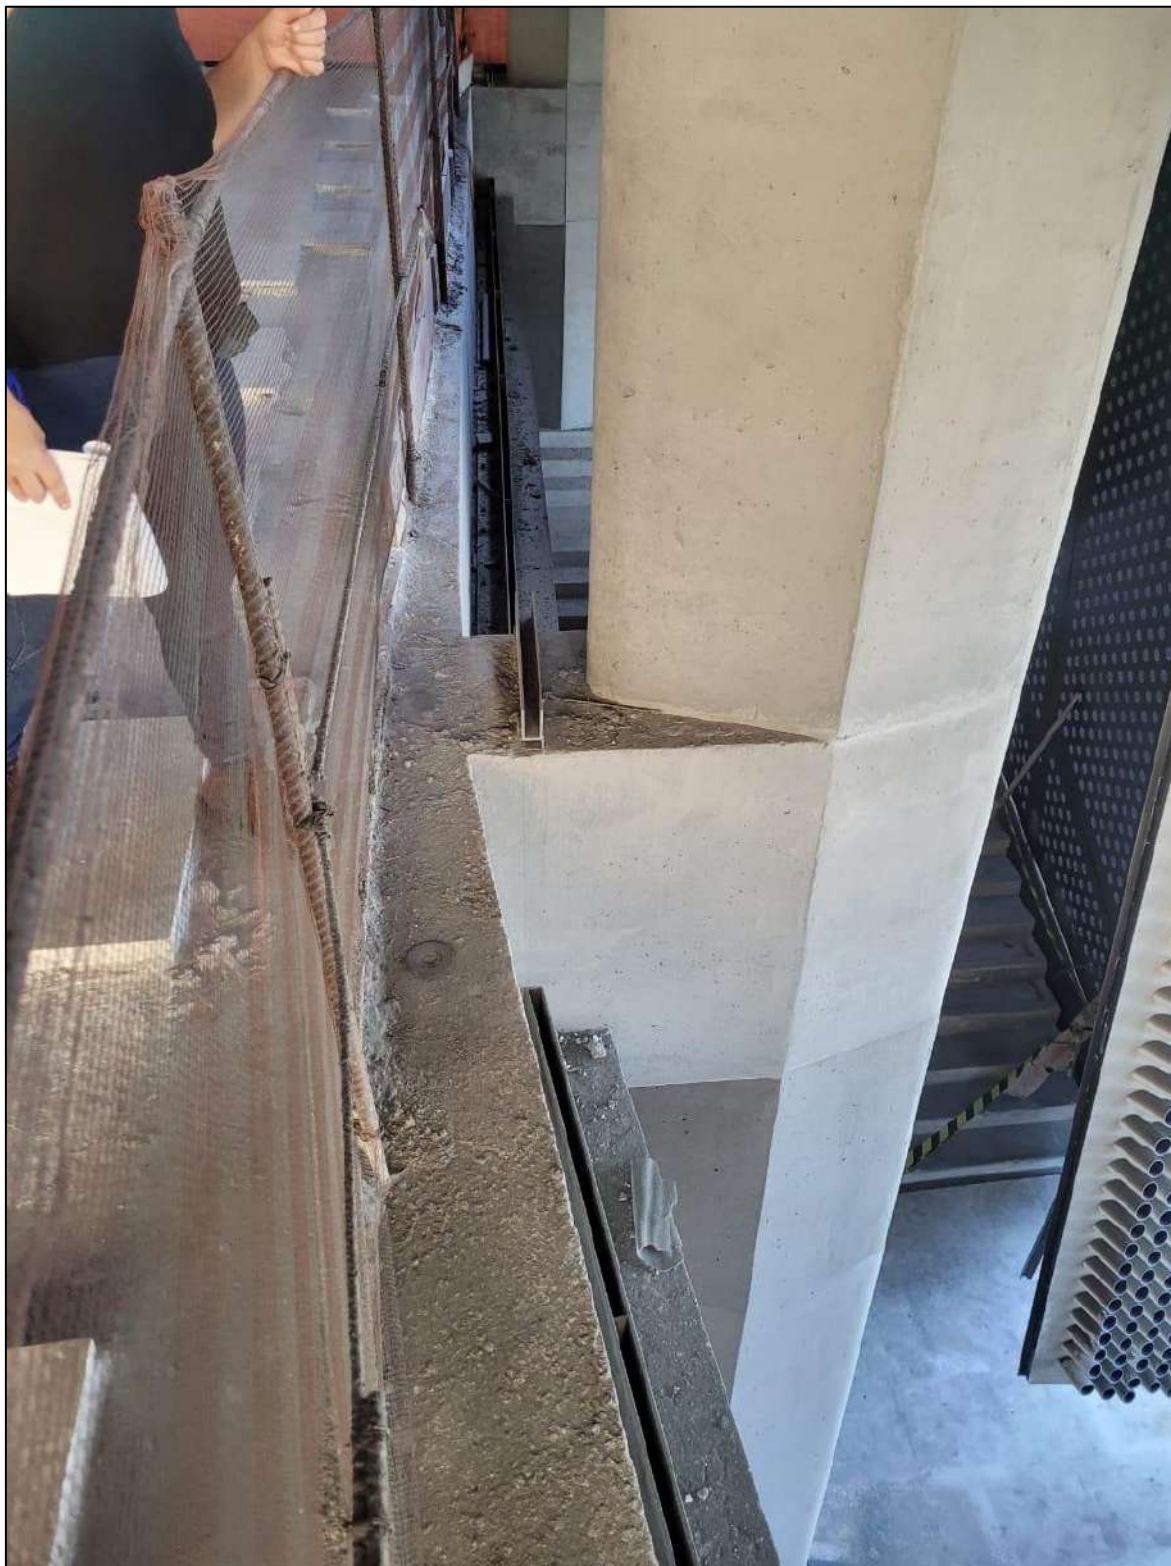
**Figura 337:** Ausência de vidro no guarda corpo GCI-1f

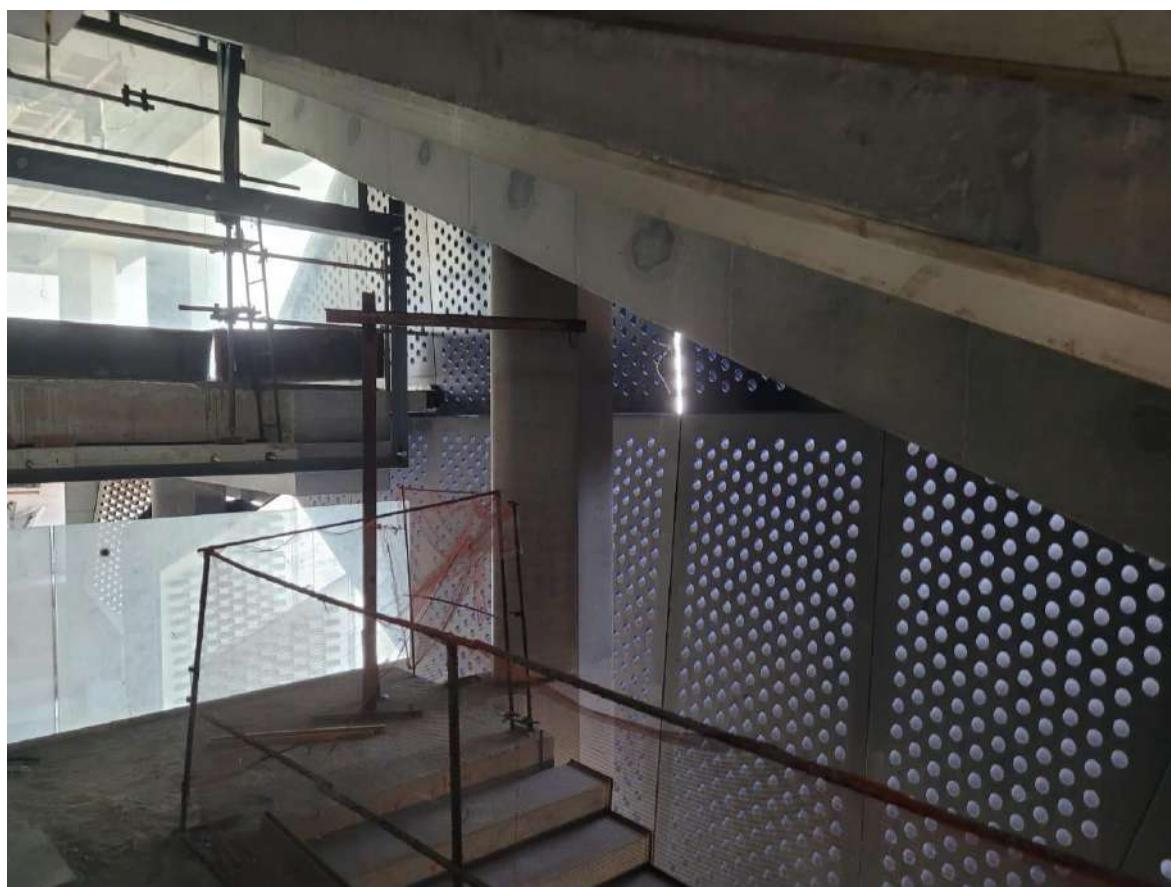
**Figura 338:** Ausência de vidro, corrimão e perfil U no guarda corpo GCI-1g

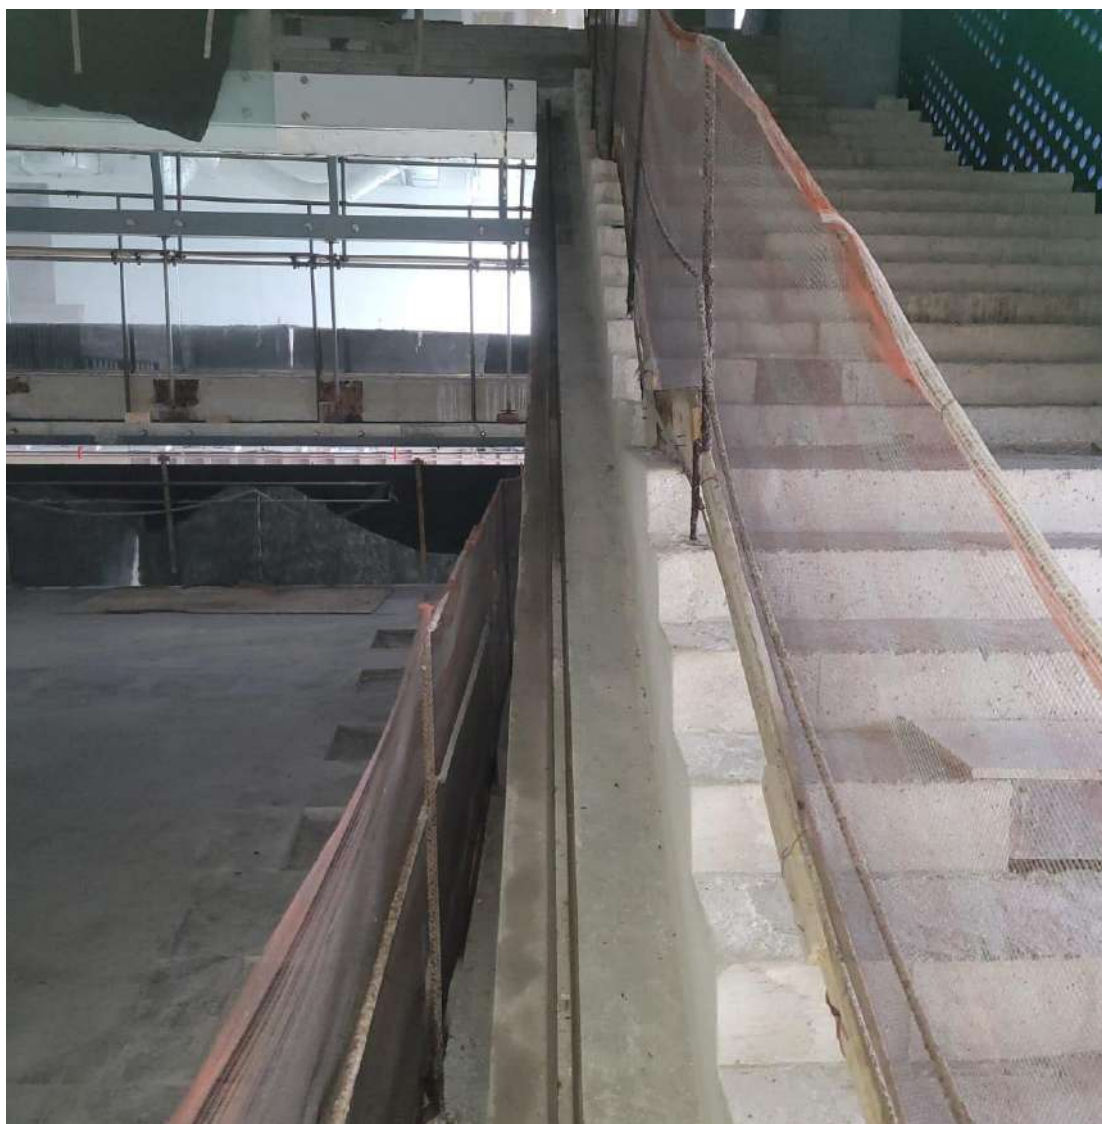
**Figura 339:** Ausência de vidro e corrimão no guarda corpo GCI-1j

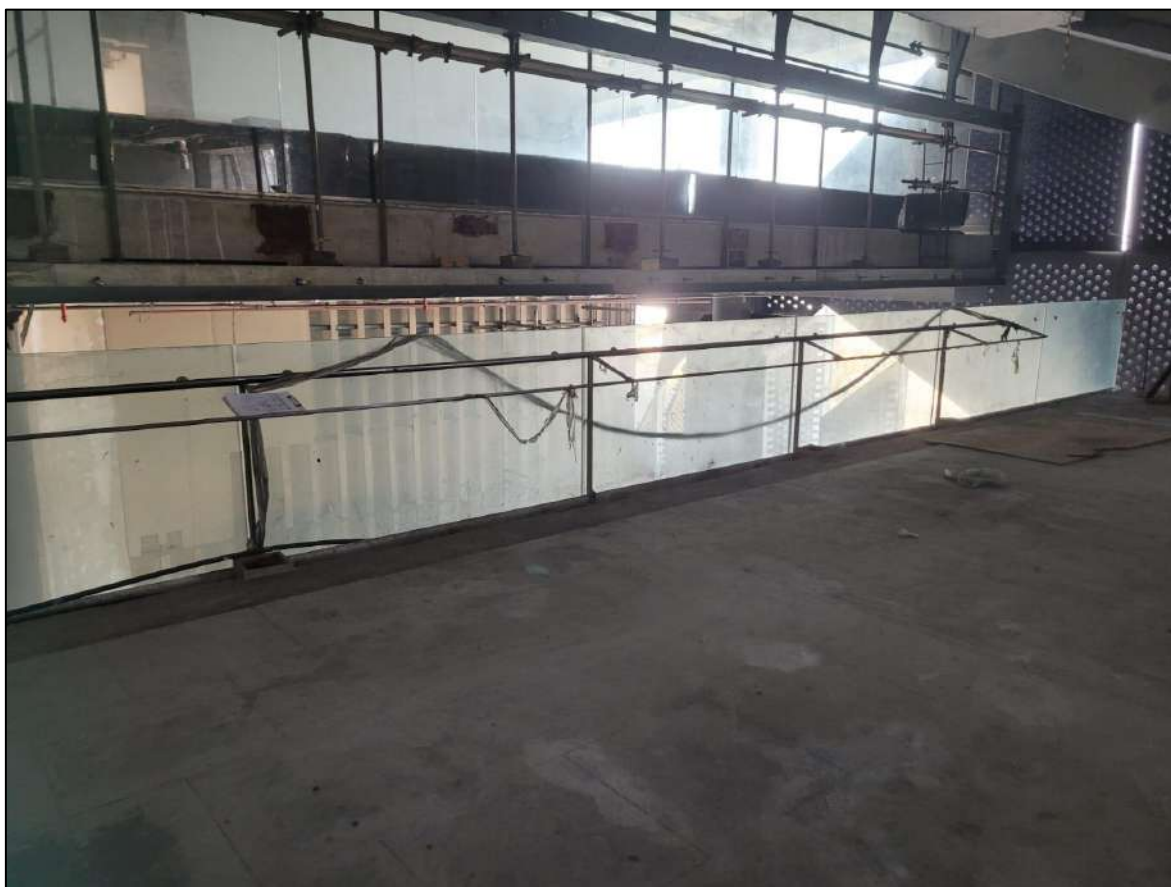
**Figura 340:** Ausência de corrimão no guarda corpo GCI-2d

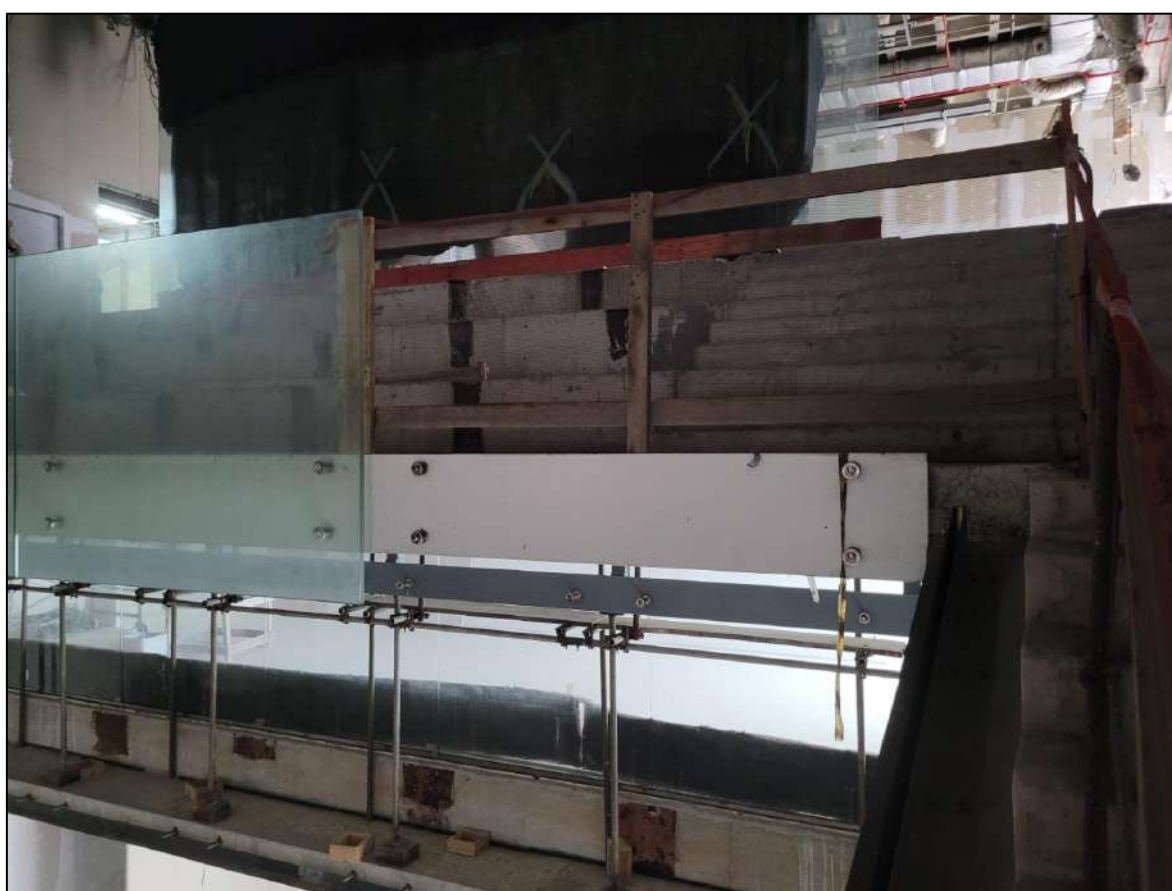
**Figura 341:** Ausência de corrimão no guarda corpo GCI-2e

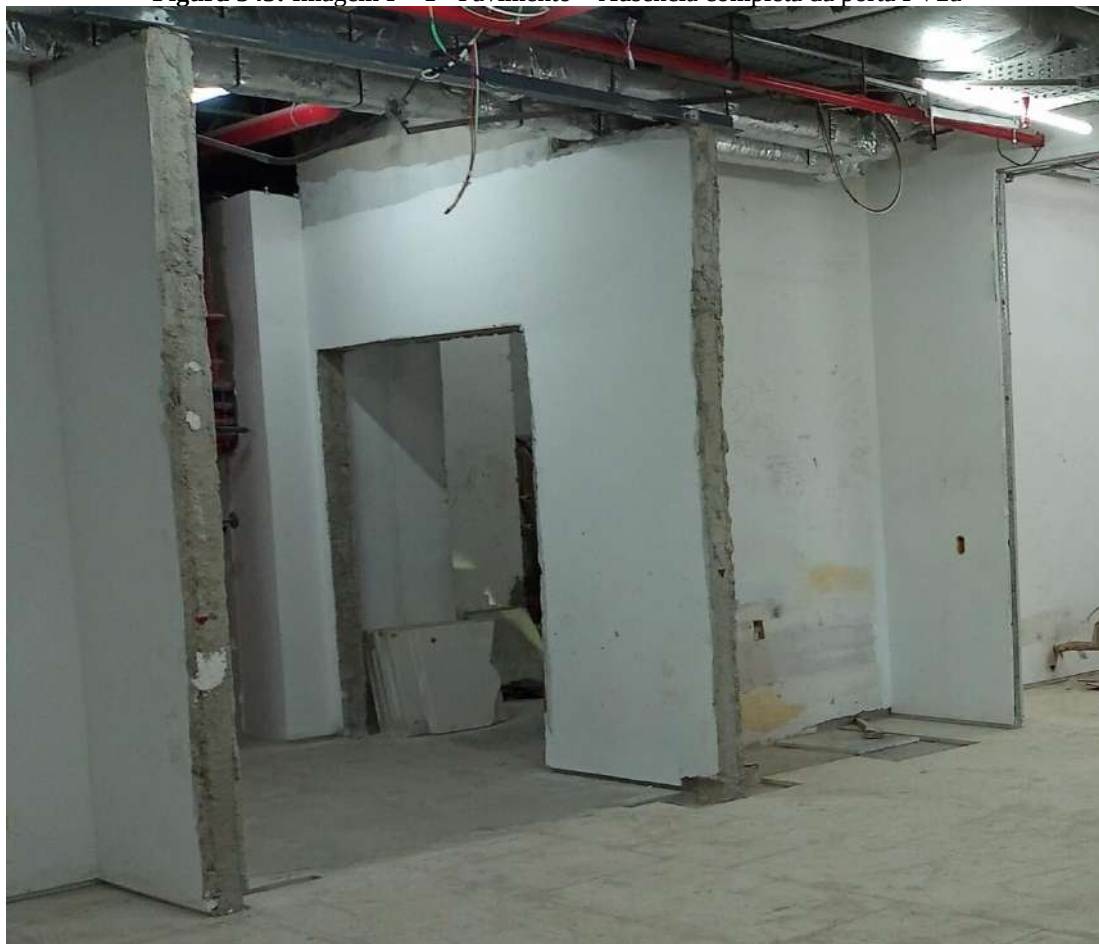
**Figura 343:** Imagem F - 1 ° Pavimento – Ausência completa da porta PV2a

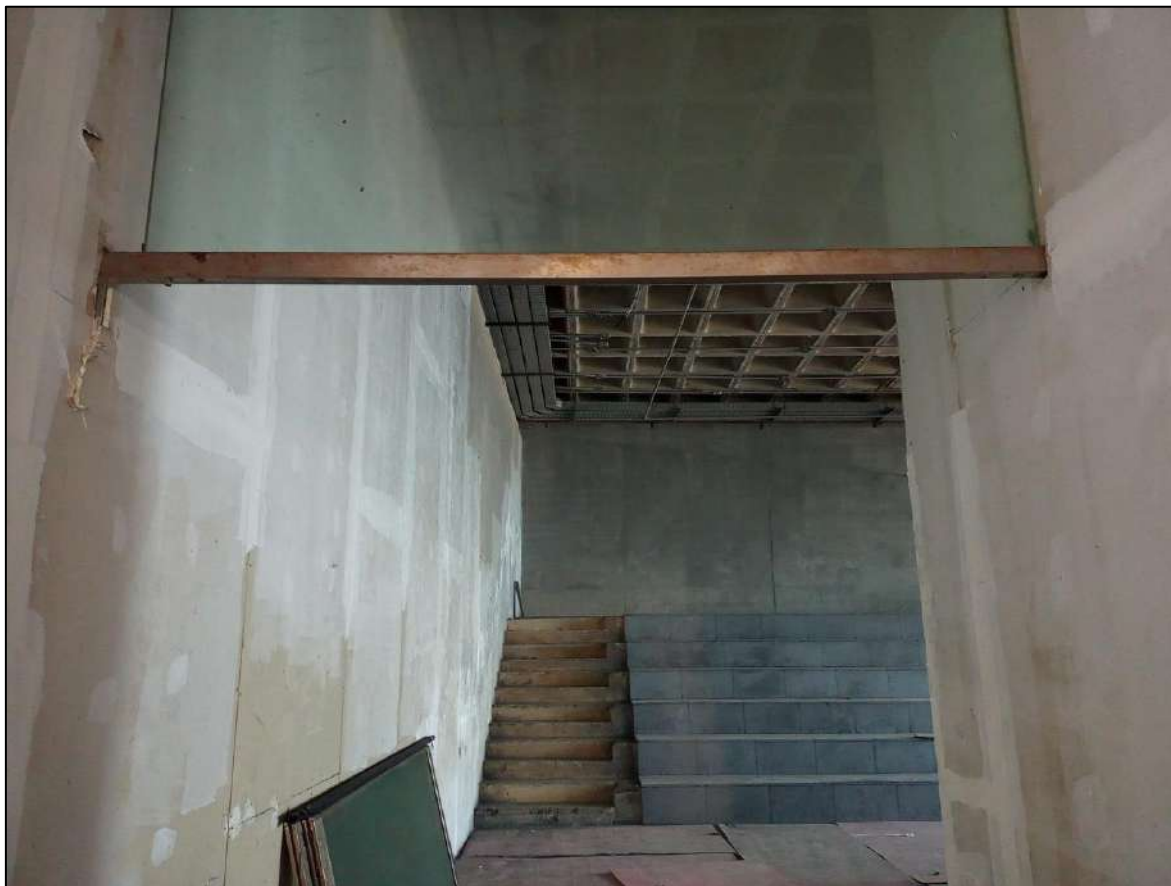
**Figura 346:** Imagem C - 2º Pavimento – Ausência completa da porta PV6

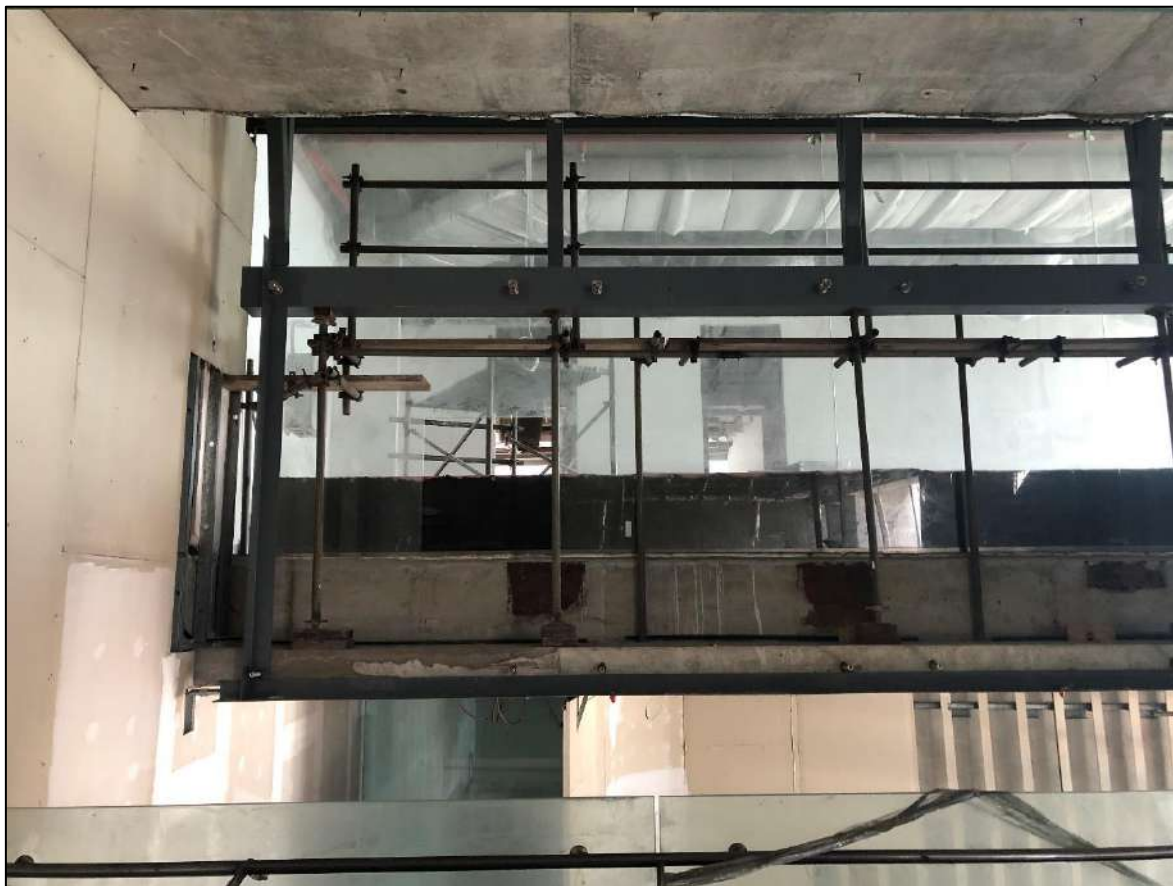
**Figura 347:** Ausência do vidro da divisória DV4b

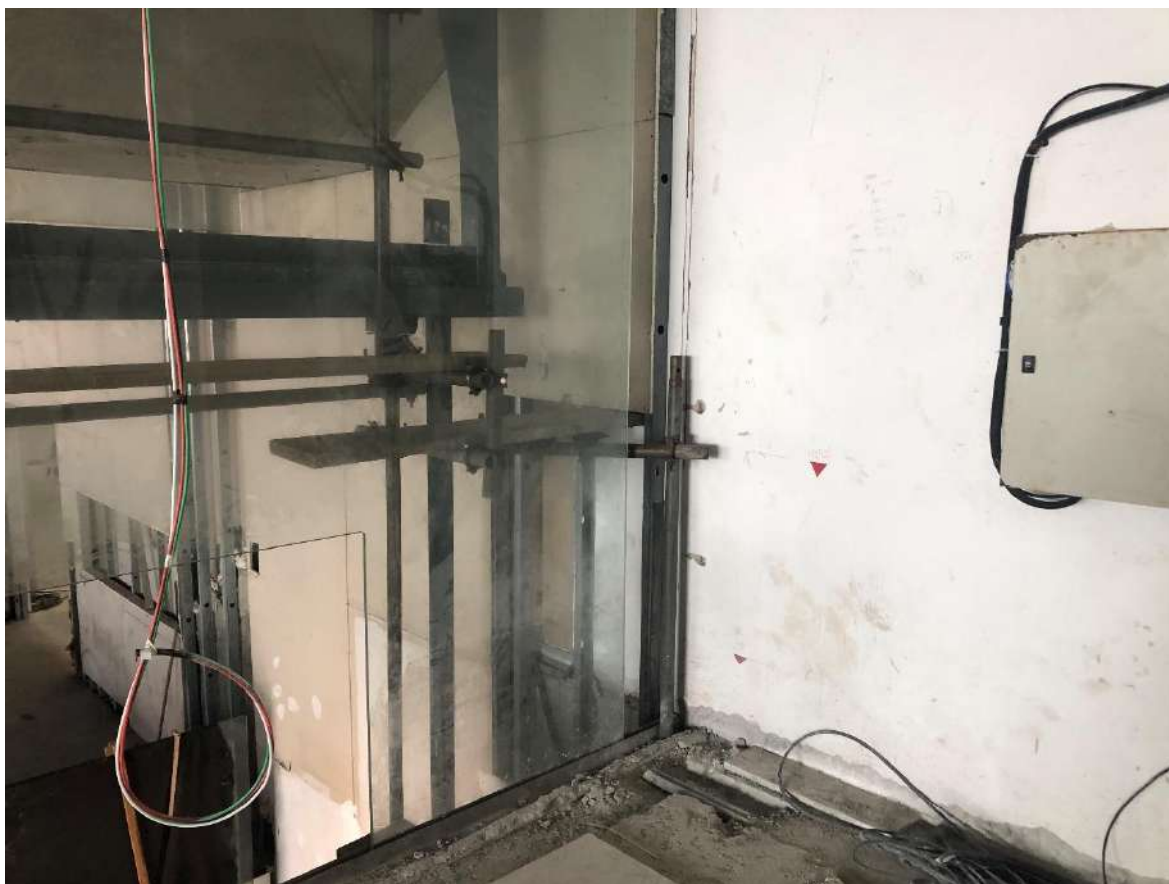
**Figura 348:** Ausência do vidro da divisória DV8

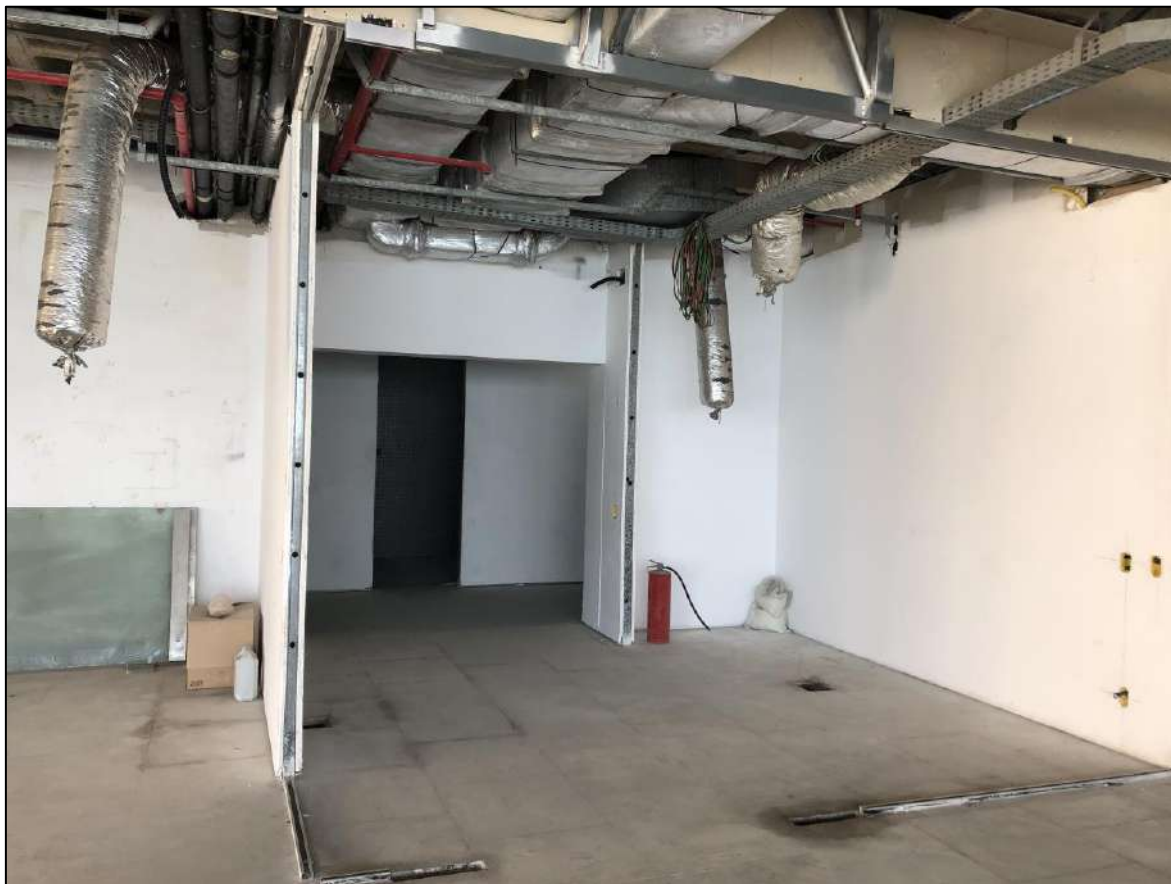
**Figura 349:** Ausência do vidro da divisória DV7h, DV7a e porta PV2

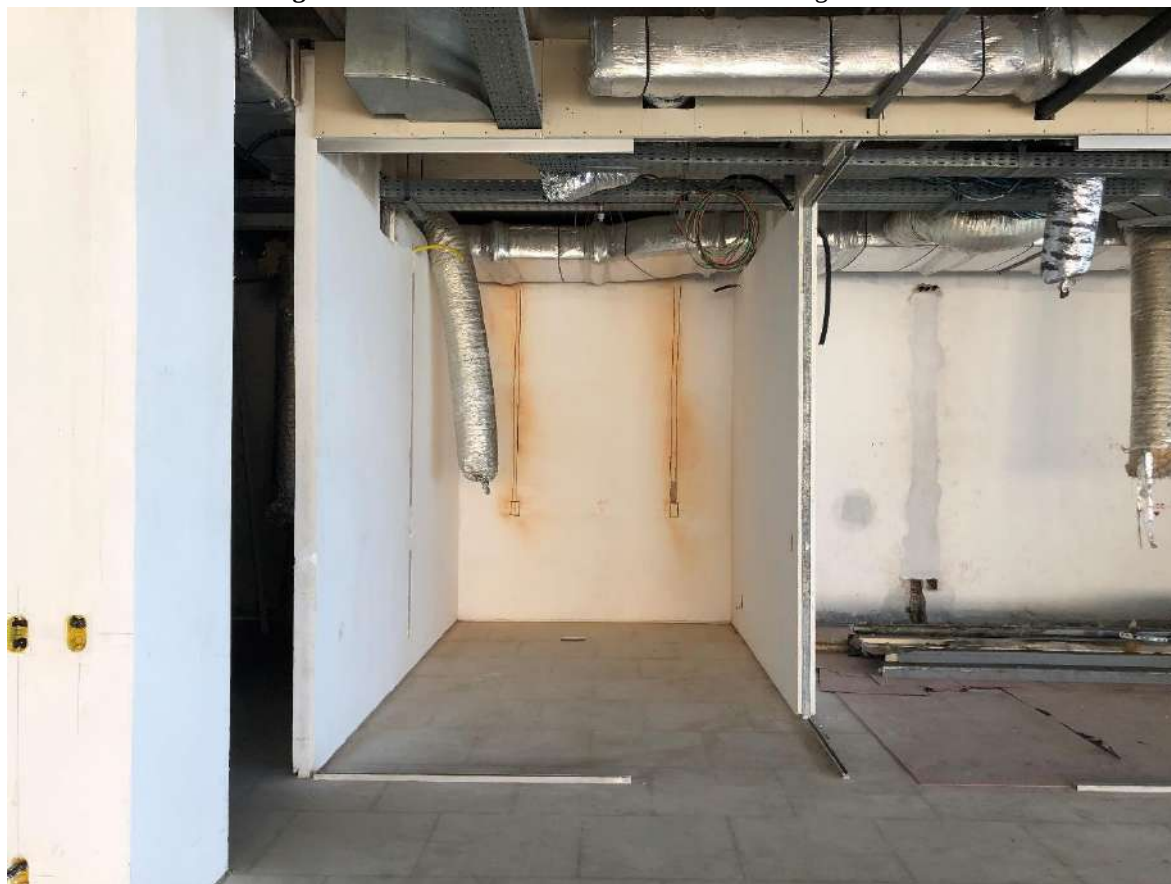
**Figura 350:** Ausência do vidro das divisórias DV7g e DV7h

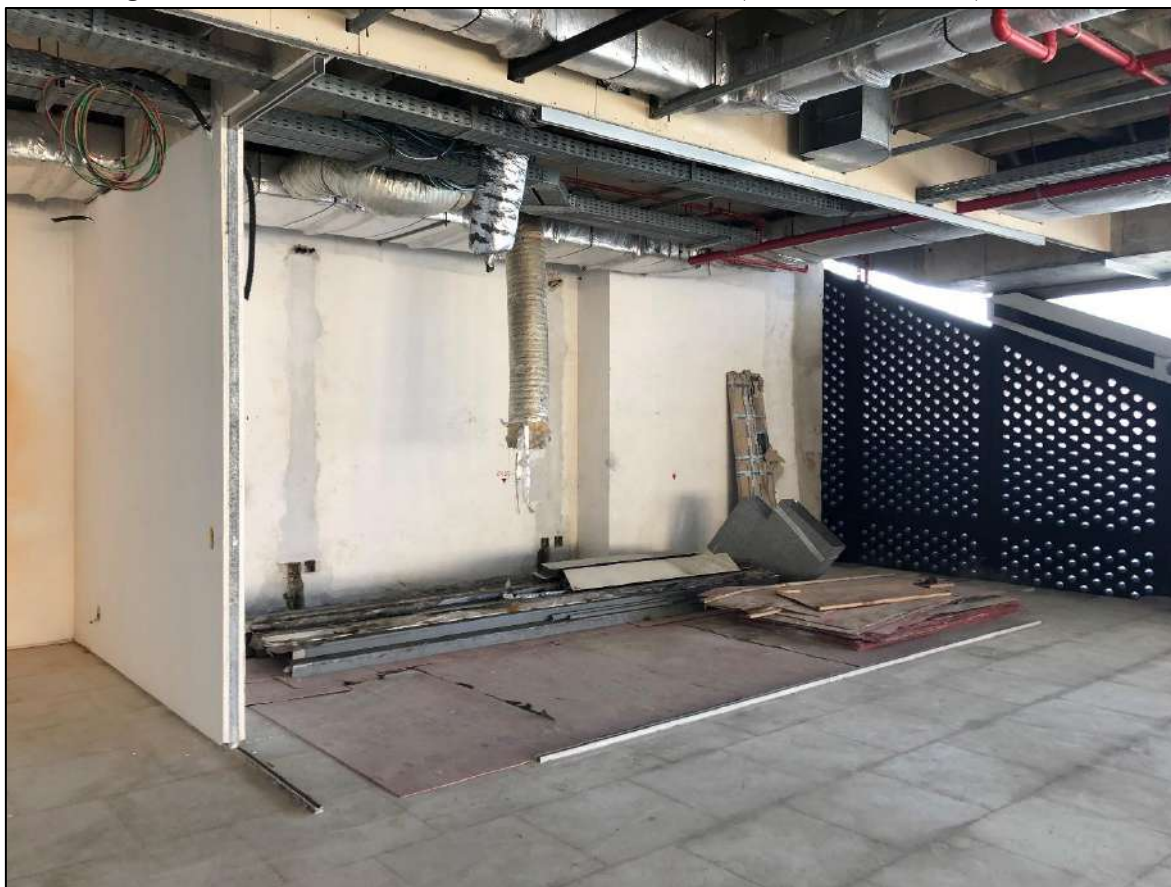
**Figura 351:** Ausência do vidro das divisórias DV7f, DV7i (sem estrutura inferior) e DV7h

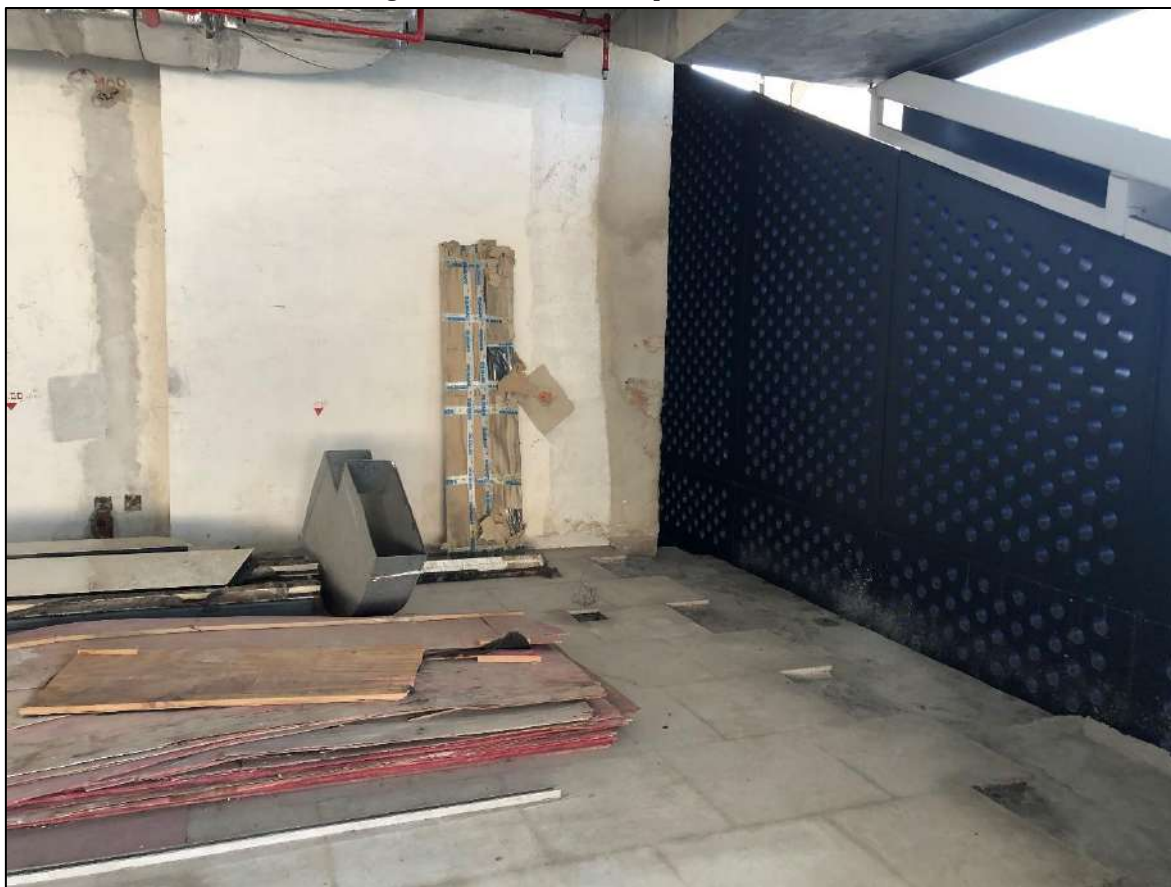
**Figura 352:** Ausência completa da DV7m

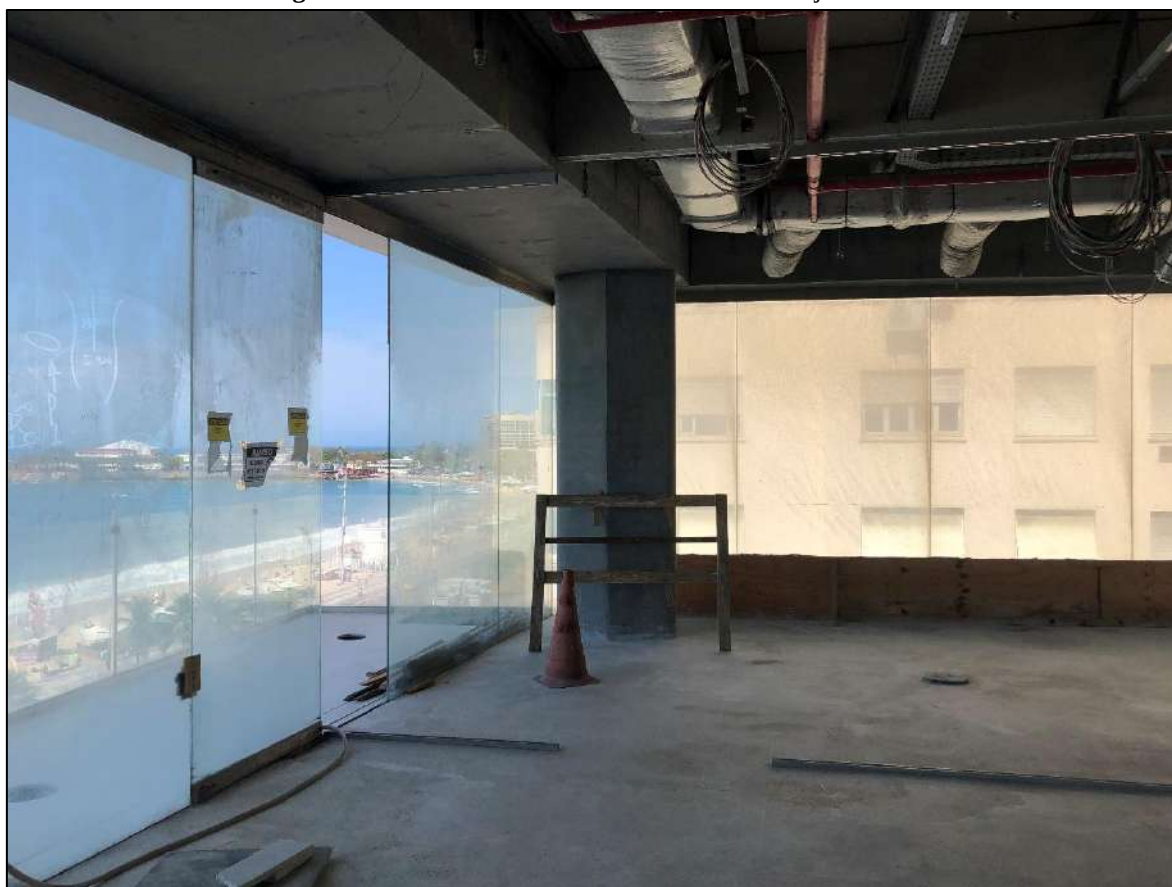
**Figura 353:** Ausência do vidro das divisórias DV7j e DV7e

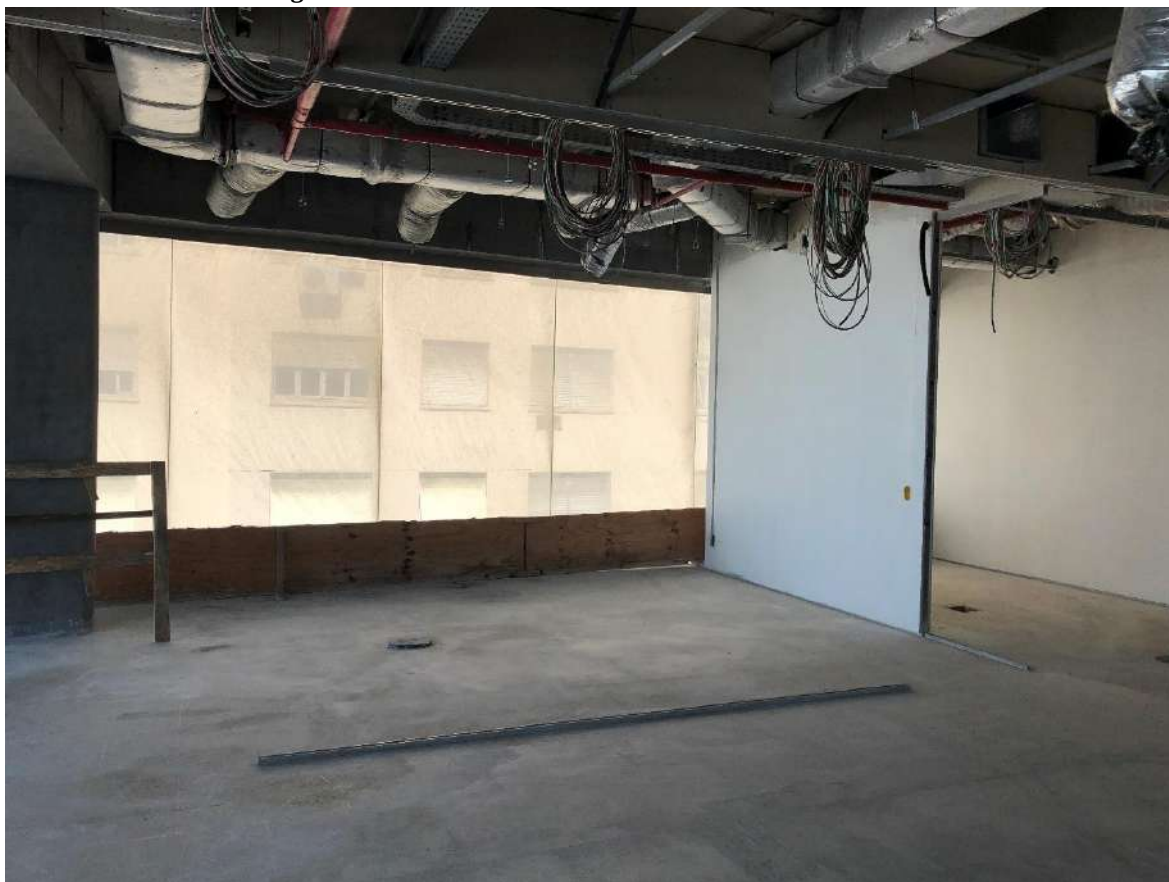
**Figura 354:** Ausência do vidro das divisórias DV7h e DV7k

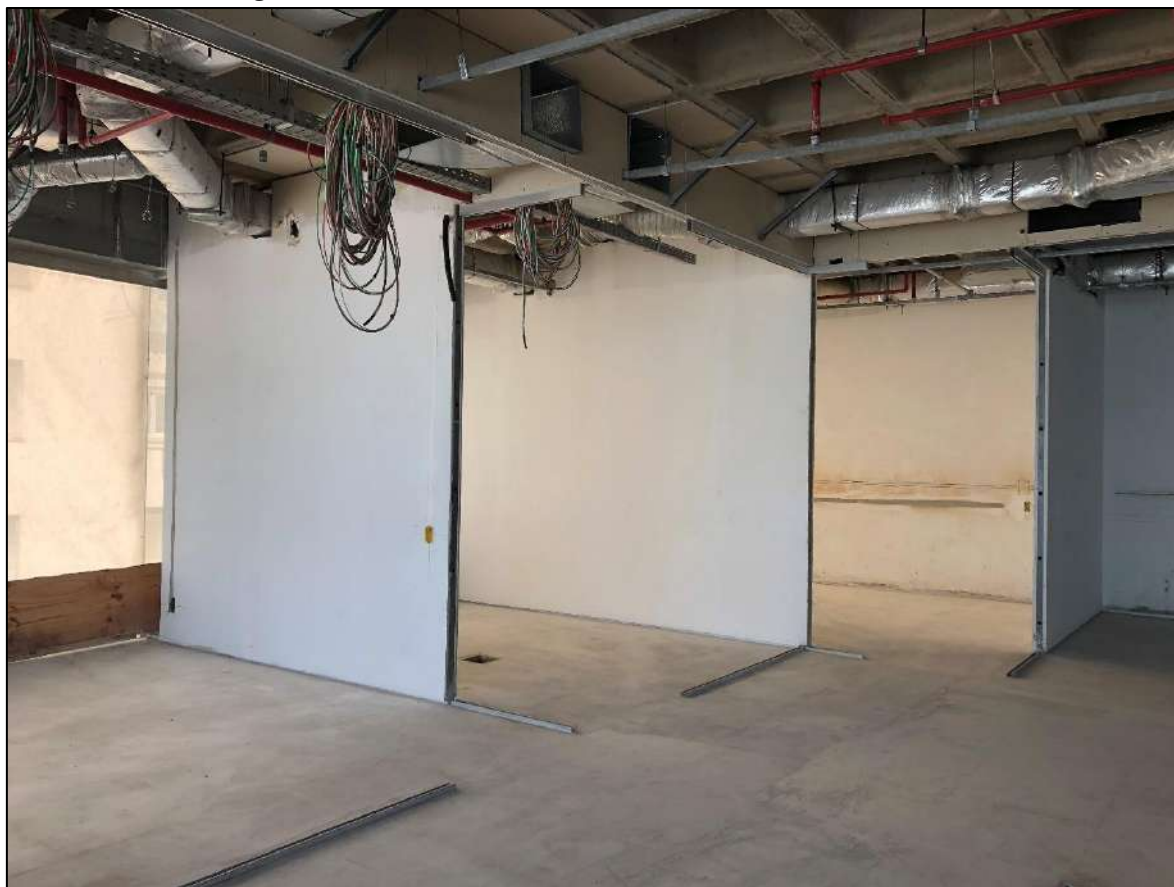
**Figura 355:** Ausência do vidro das divisórias DV7d, DV7c e DV7l

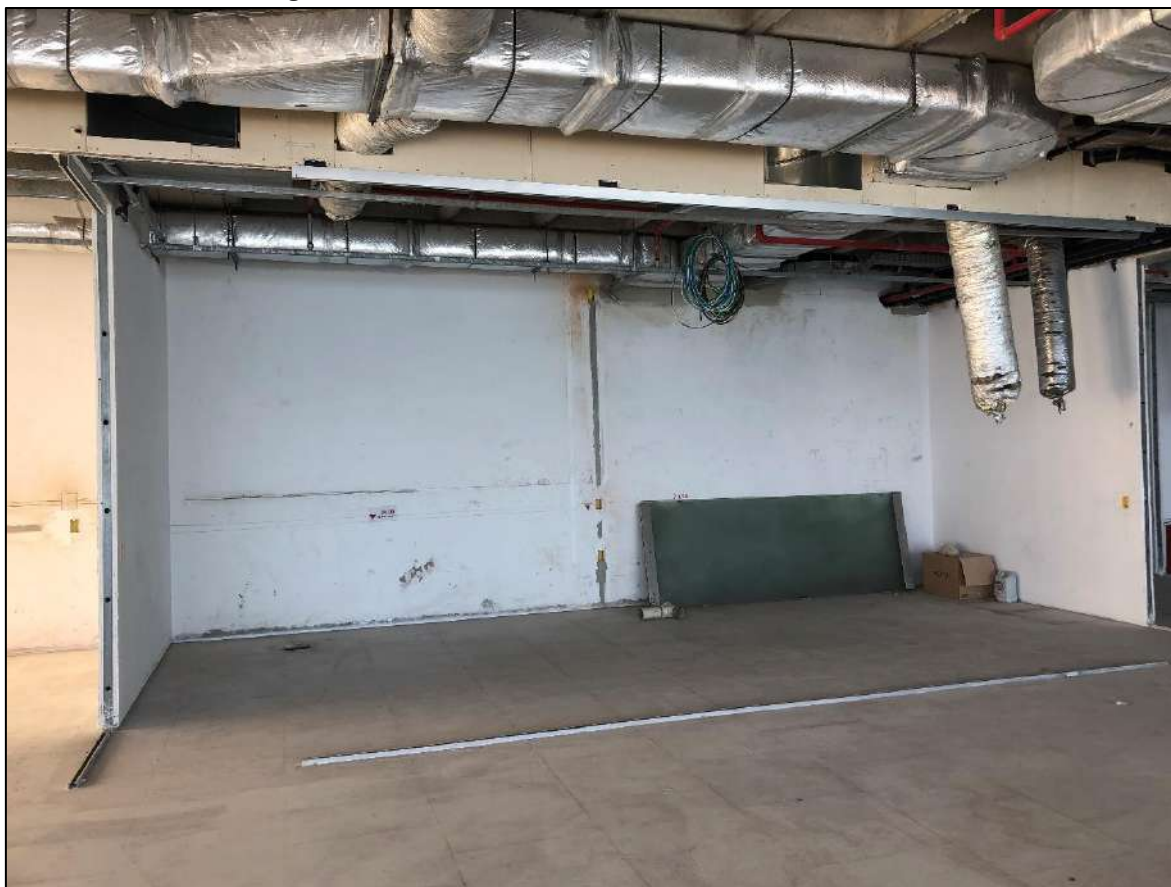
**Figura 356:** Ausência do vidro das divisórias DV7h e DV7b

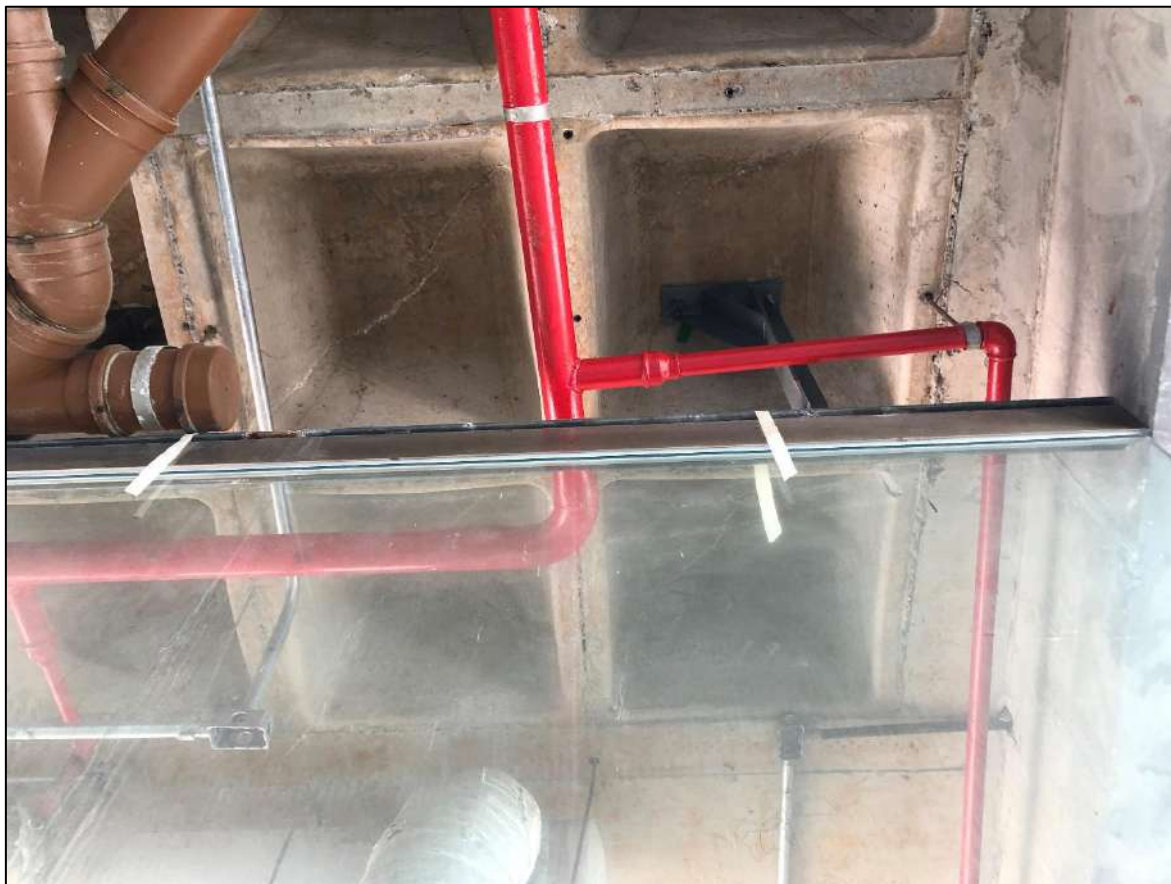
**Figura 357:** Ausência do silicone da divisória DV6
