INSTITUTO ESTADUAL DE ARQUITETURA E URBANISMO

**MIS  
MUSEU  
DA IMAGEM  
E DO SOM**

# Volume III

**Diagnóstico das fachadas,  
elementos metálicos e vidros**

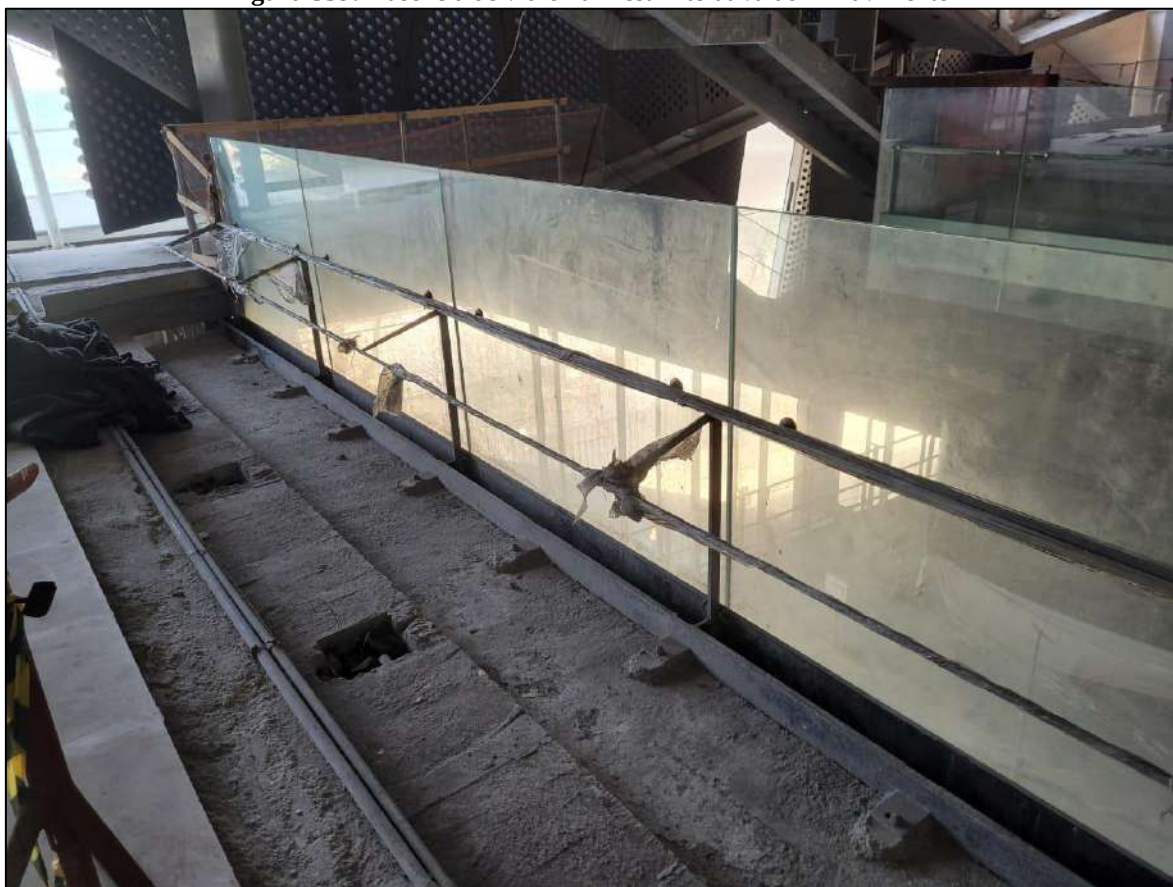
**Figura 359:** Ausência de vidro na Mesa Interativa do 2º Pavimento

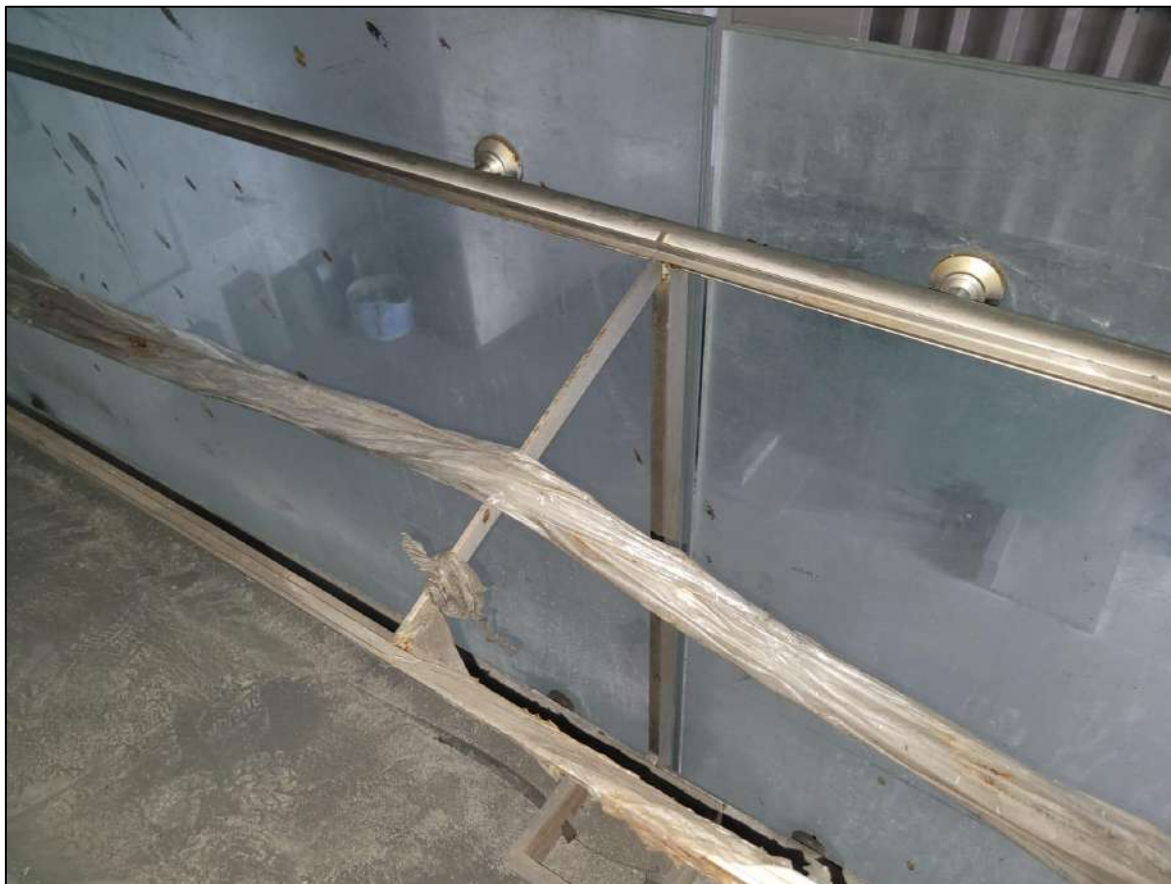
**Figura 360:** Ausência de vidro na Mesa Interativa do 3º Pavimento

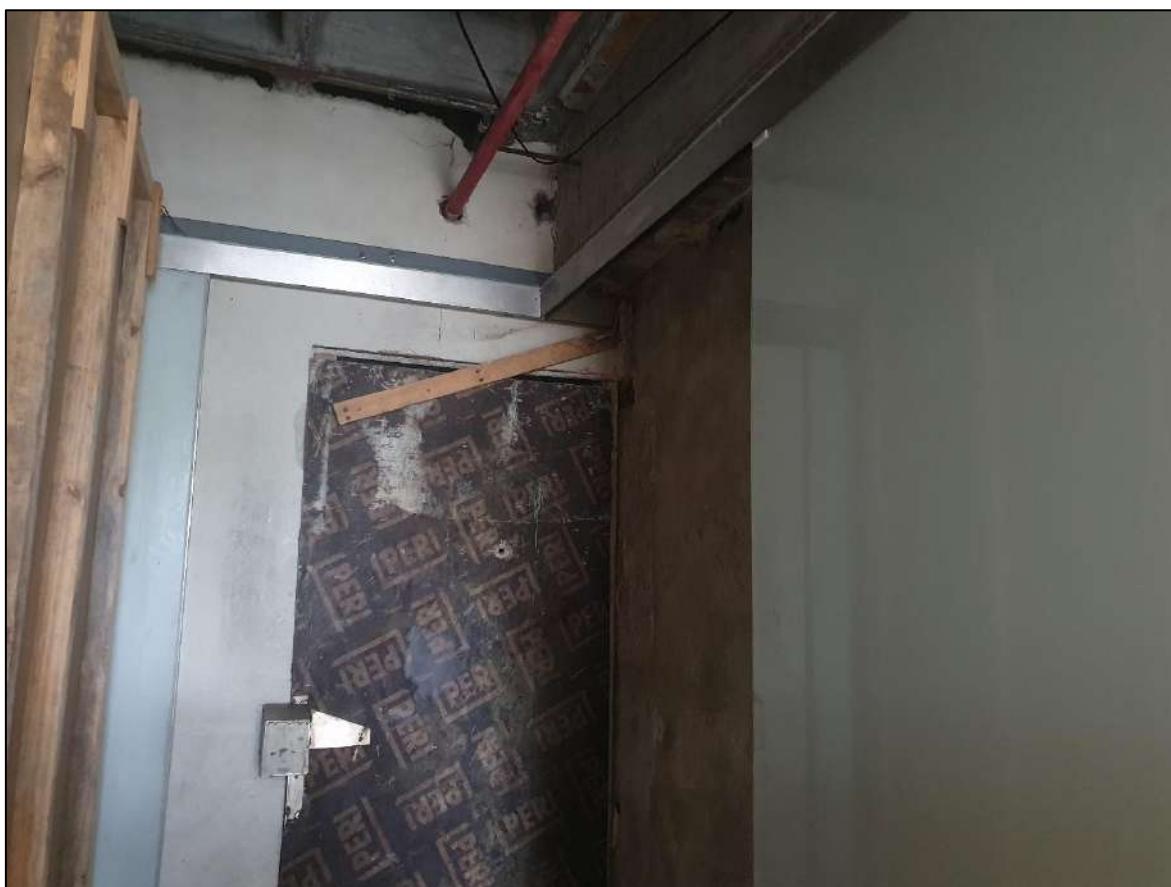
**Figura 361:** Ausência de vidro no revestimento EWS 2.4

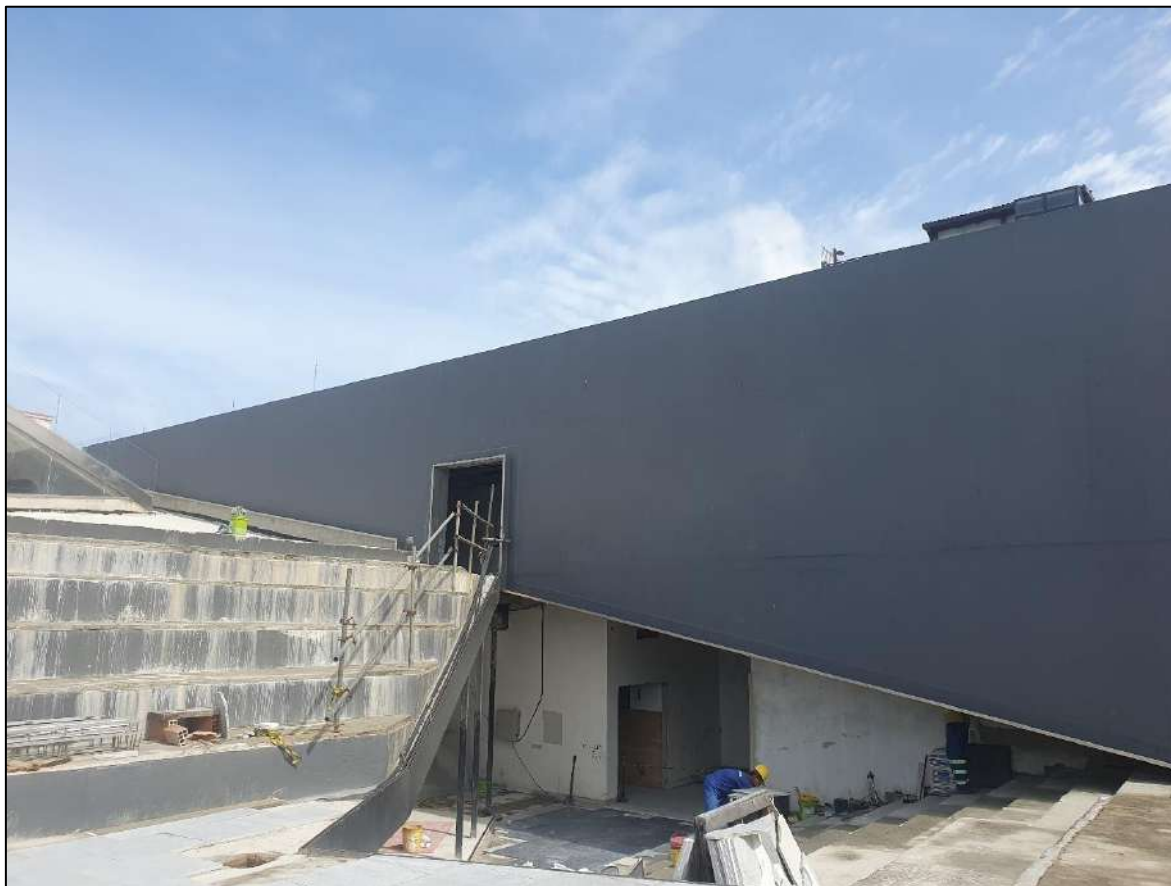
**Figura 362:** Ausência completa de todo o vidro e estrutura no revestimento EWS 1.3
