**Projeto: Museu da Imagem e do Som**  
**Ref.: Execução de Sistema de Fachadas do Museu**

# PARECER

## PROTÓTIPOS DE ESQUADRIAS SEVEME - PORTUGAL

### Projeto MIS 13-1007

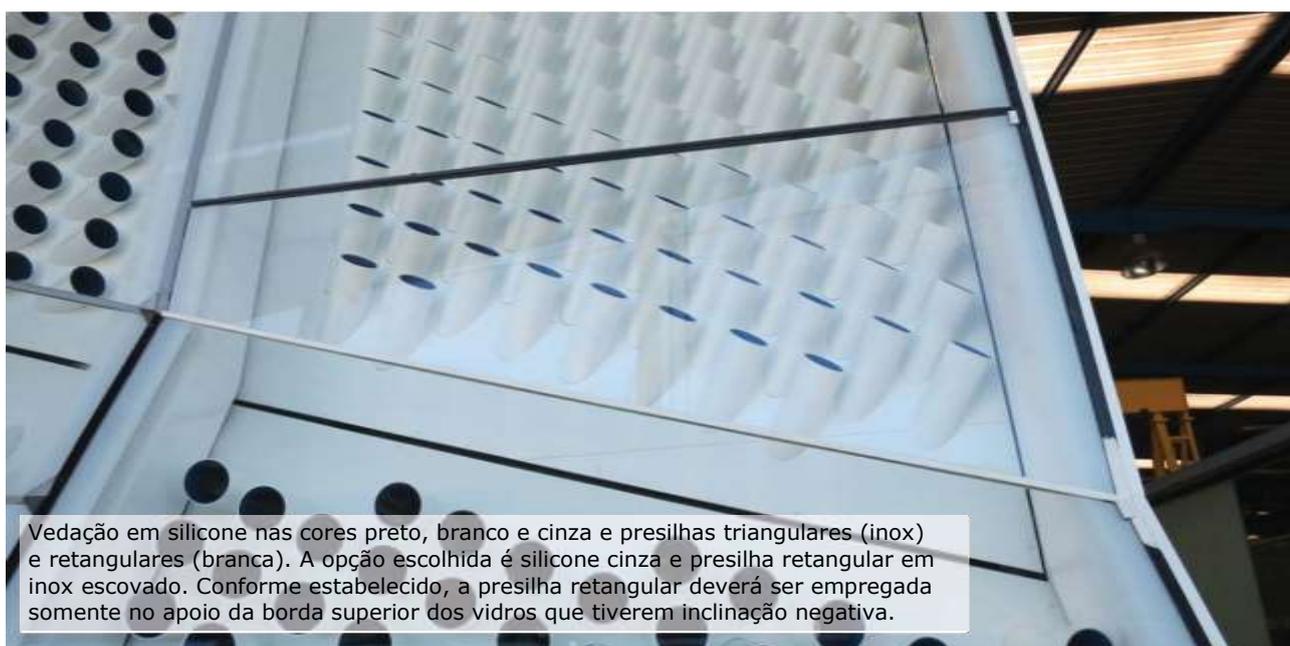
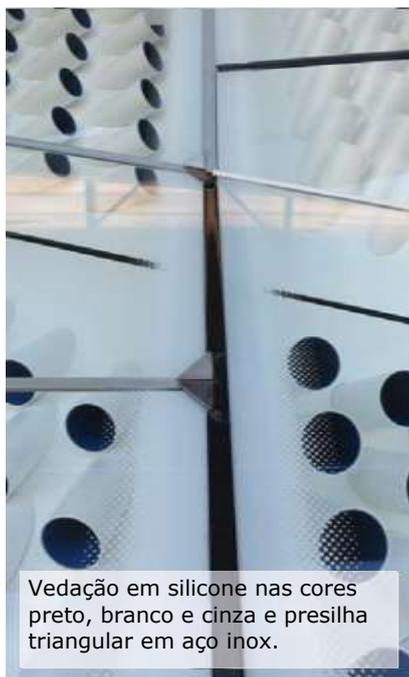
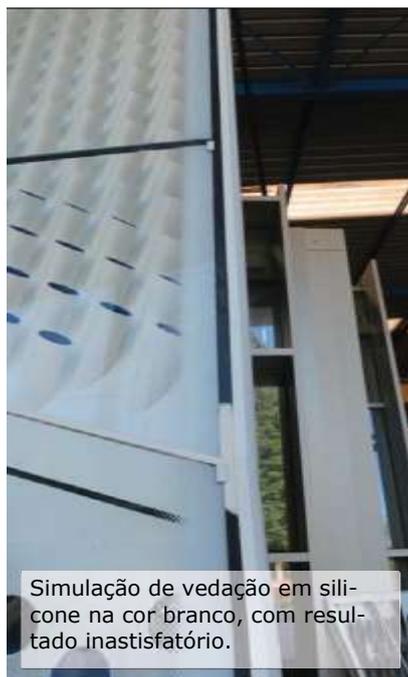
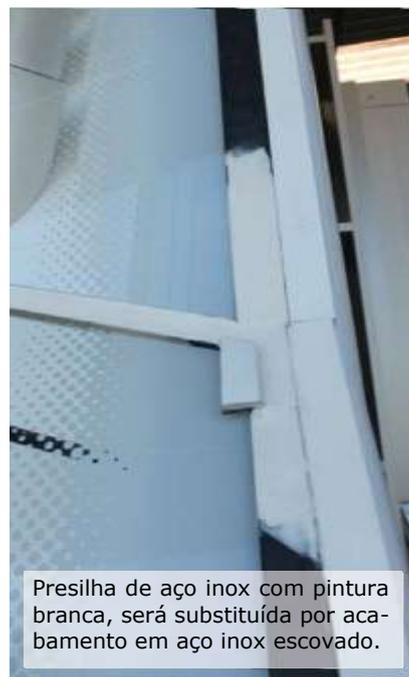
Para a vedação dos vidros, a Seveme apresentou três alternativas de cores para o silicone: preto, cinza e branco. A cor selecionada pela arquitetura foi o cinza, por ser a que causa um efeito mais discreto no conjunto. A Seveme deve indicar a referência de cor cinza do catálogo Sika.

Para a fixação dos vidros em inclinação negativa, a Seveme recomendou uma presilha externa em aço inox, com formato triangular. Para minimizar a presença desta peça, a ICA e a DS+R sugeriram o formato retangular para esta peça, em inox com acabamento escovado.

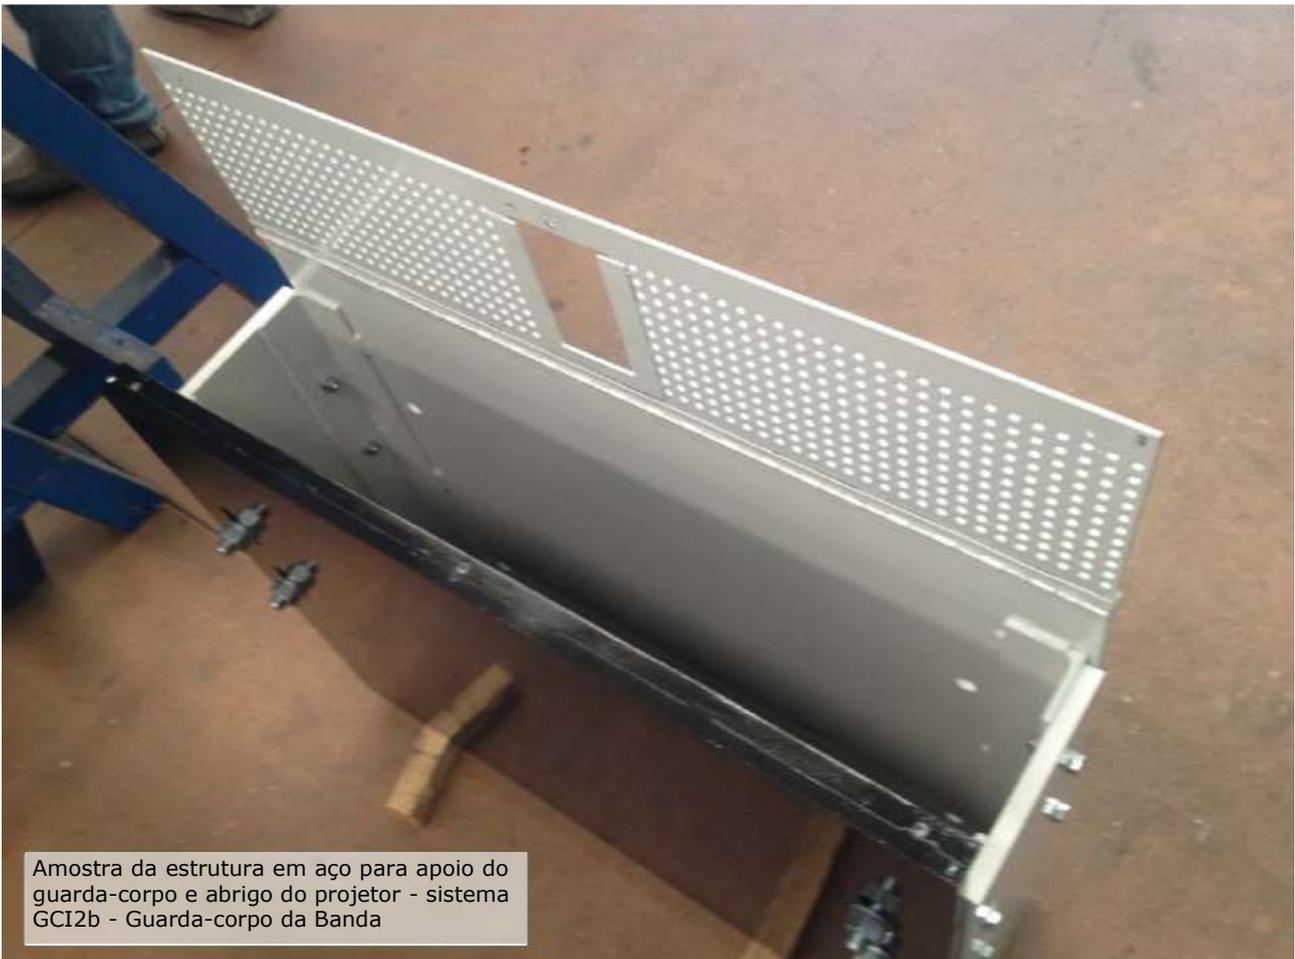
O sistema estrutural para apoio do guarda-corpo, em aço, segue as especificações de projeto, e consegue criar uma estrutura aparentemente rígida e com as previsões necessárias para ajuste à estrutura de concreto.

O sistema de abertura da tampa para acesso ao projeto foi levemente prejudicado pela pintura, que não seguiu a especificação de pintura eletrostática.

Amostra da estrutura em aço para apoio do guarda-corpo e abrigo do projetor - sistema GCI2b - Guarda-corpo da Banda

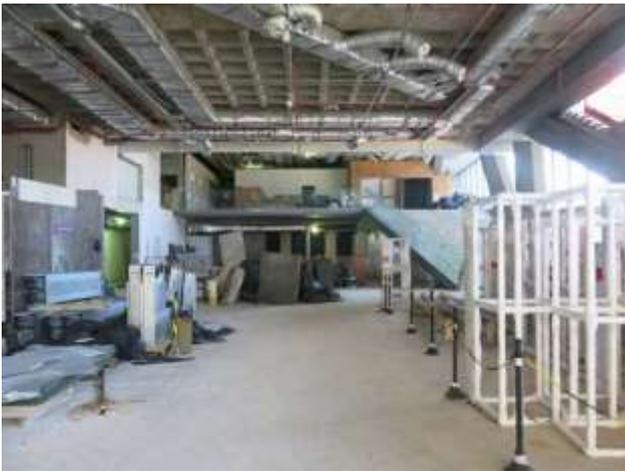
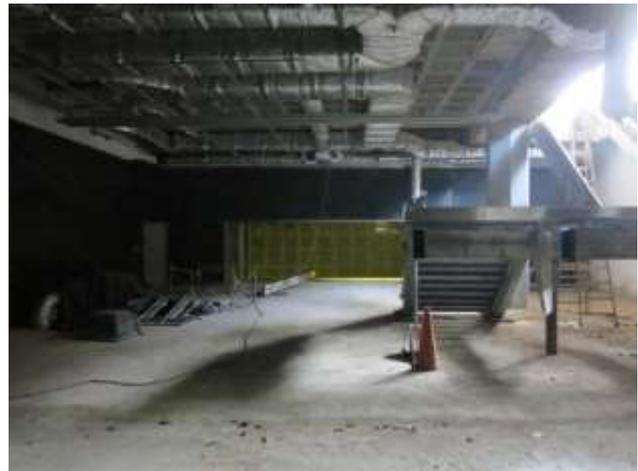
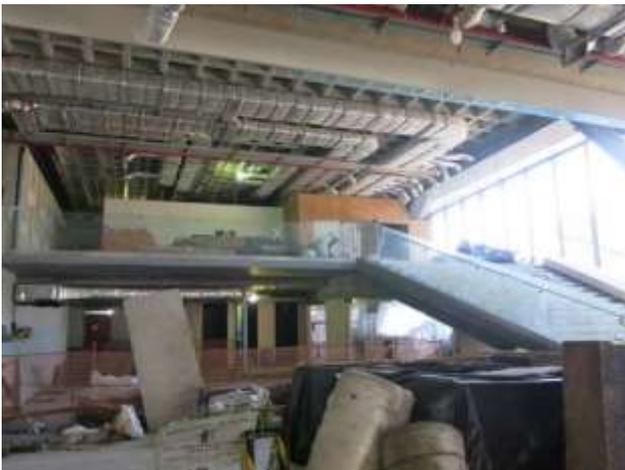
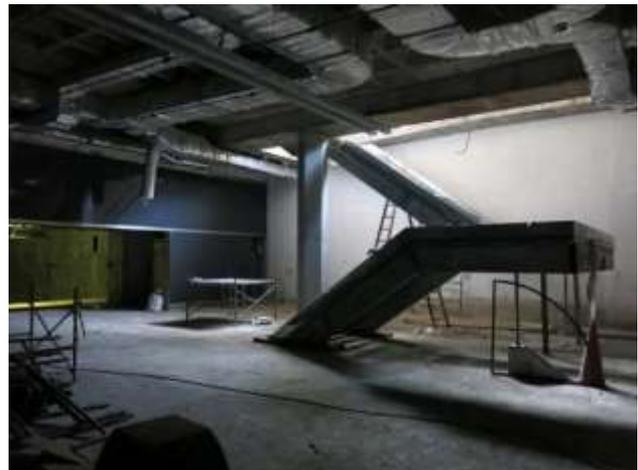
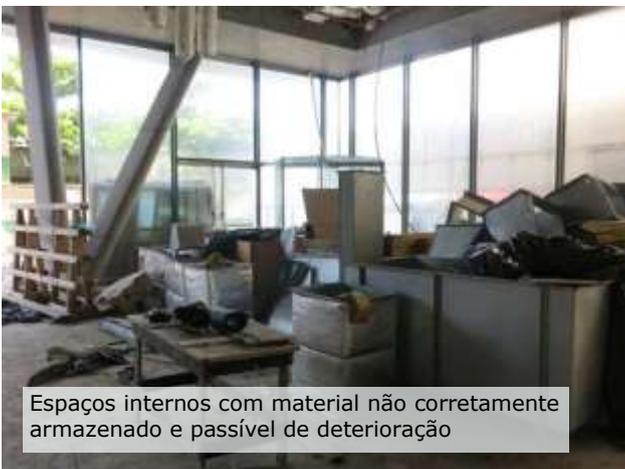
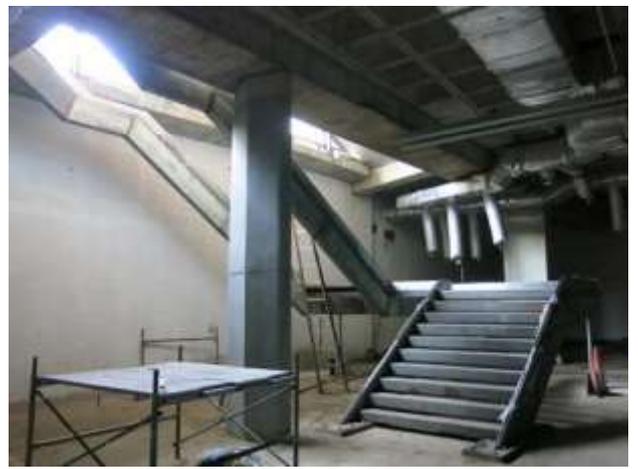
Espaços internos com material não corretamente armazenado e passível de deterioração

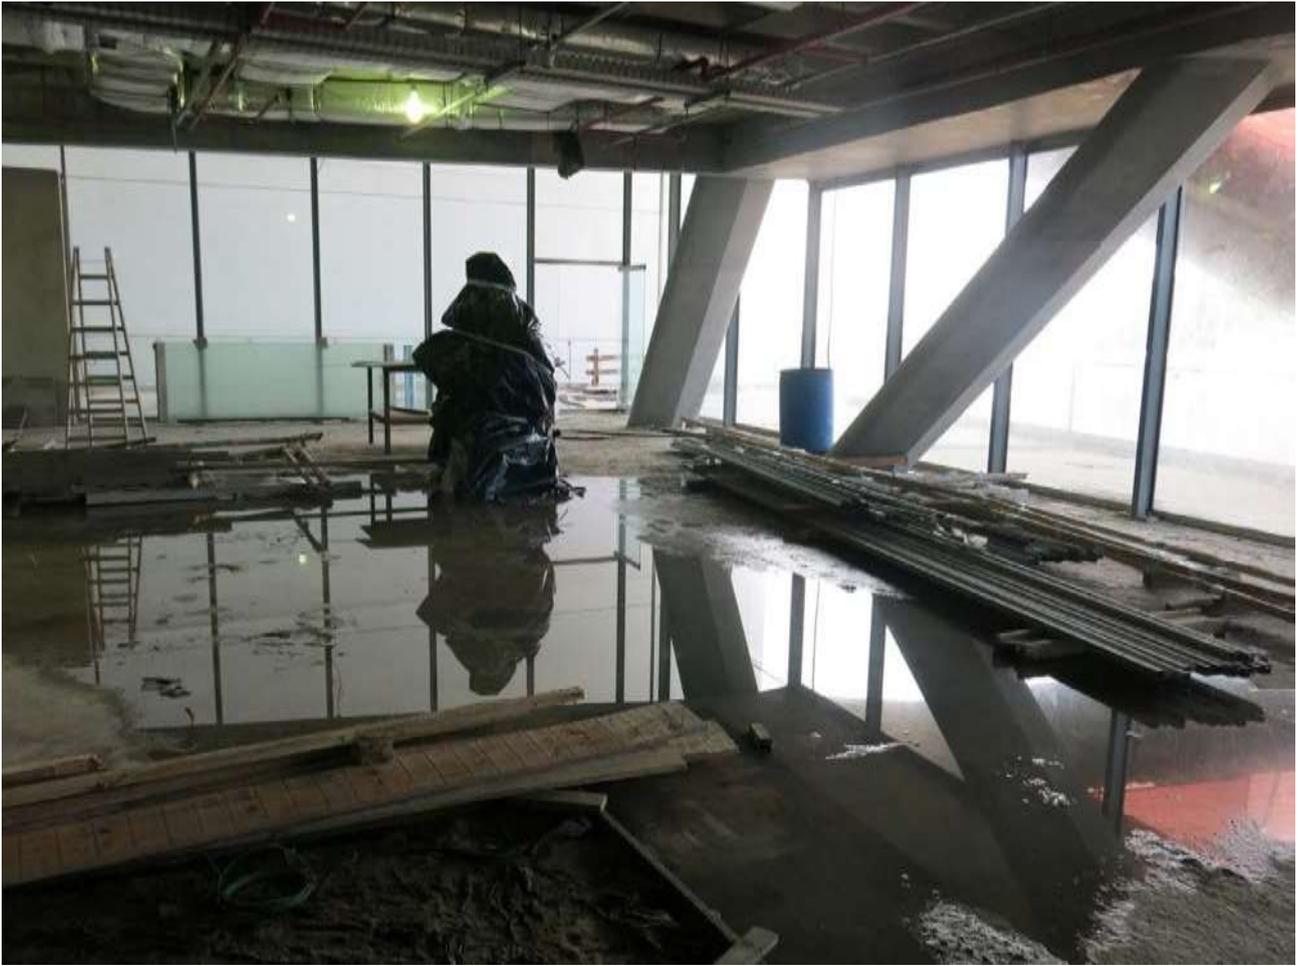
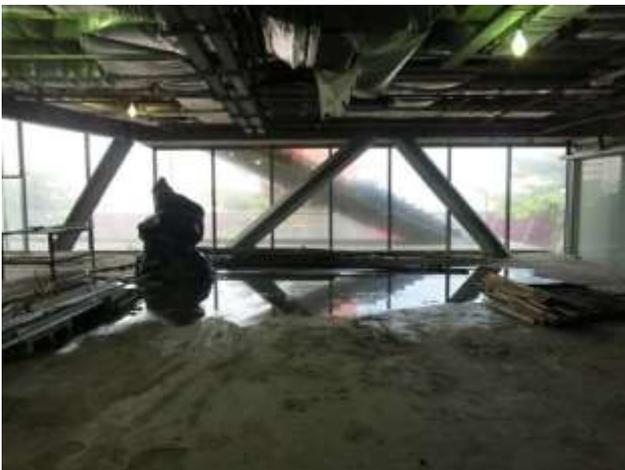
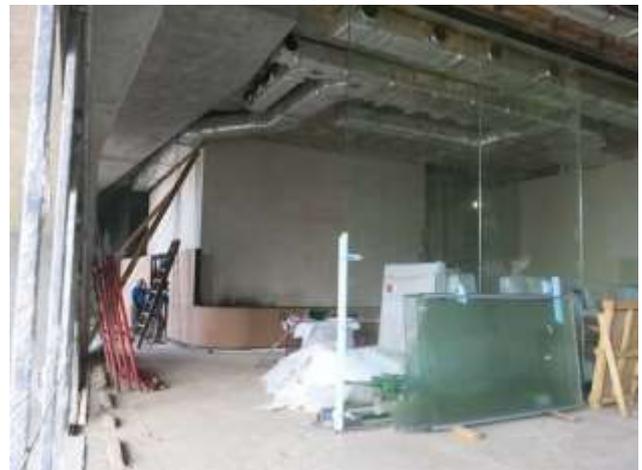
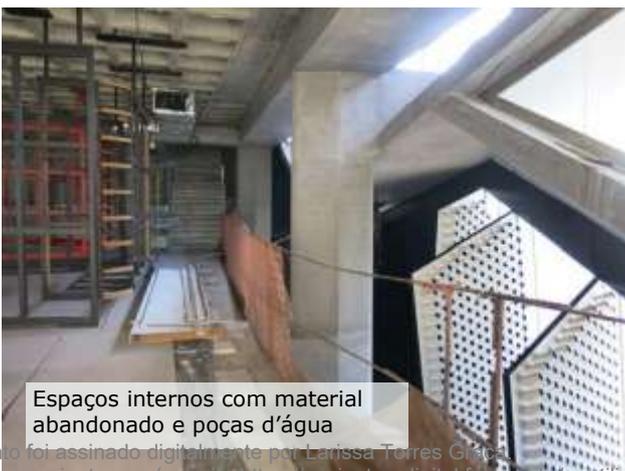
Espaços internos com material abandonado e poças d'água

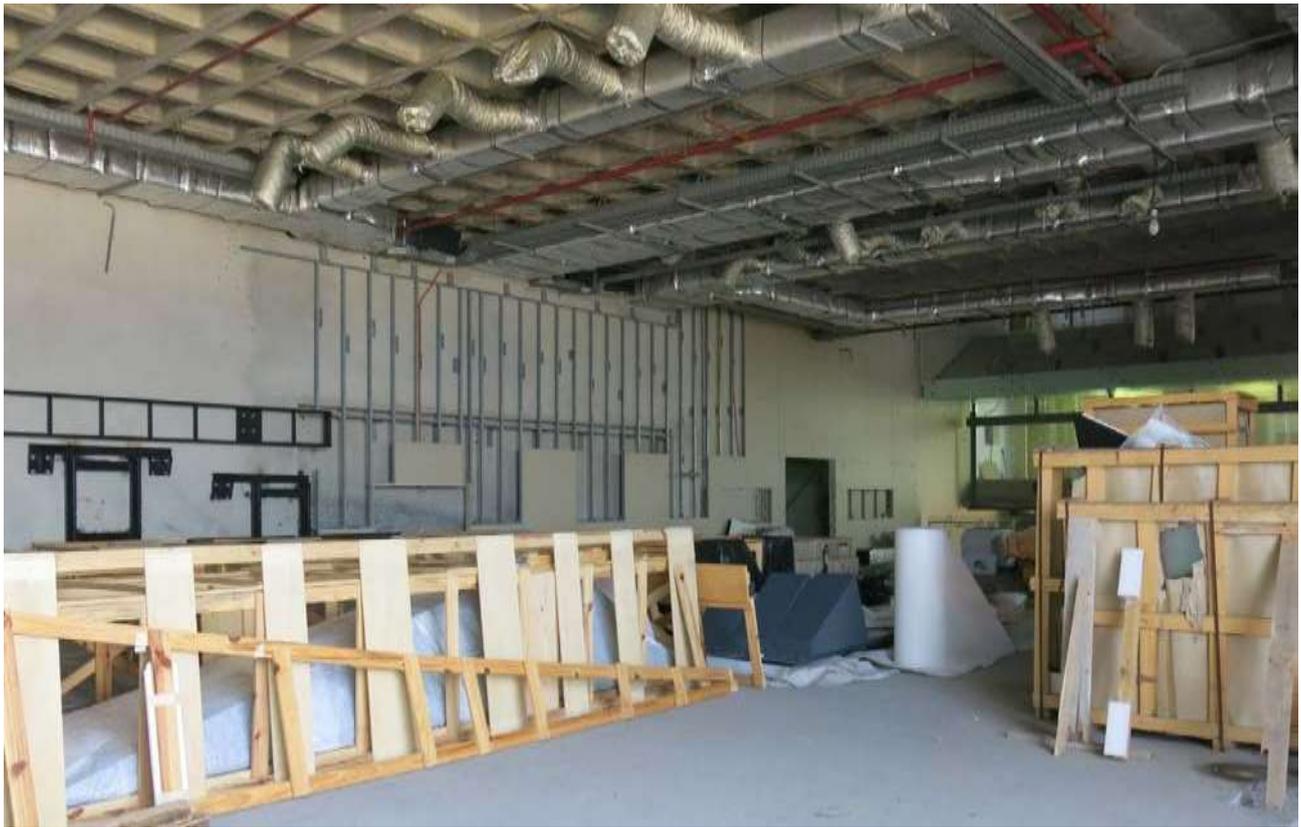
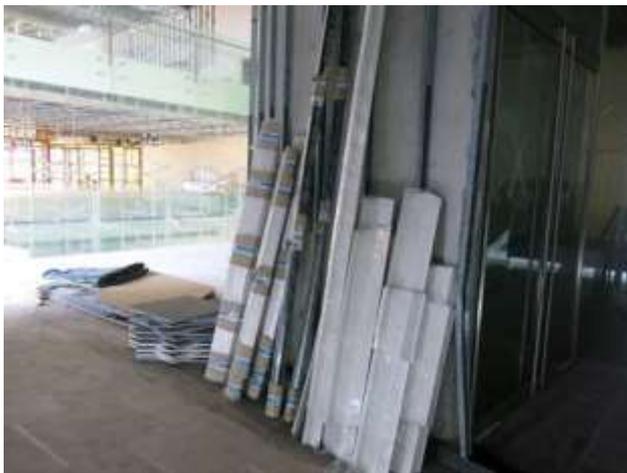
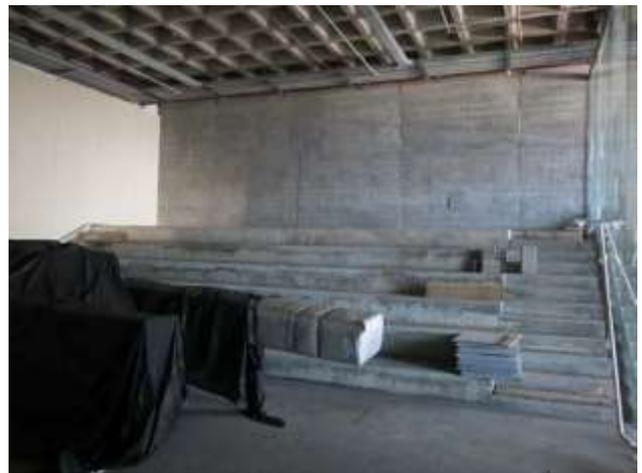
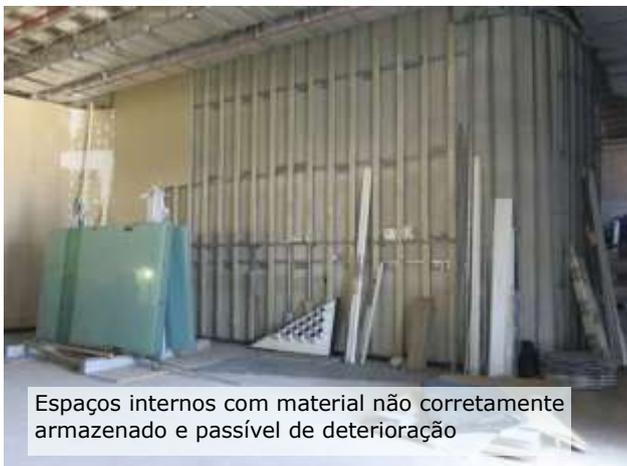
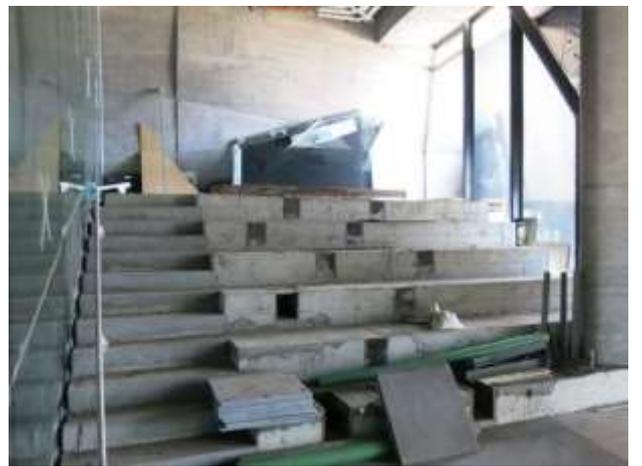
Espaços internos com material não corretamente armazenado e passível de deterioração
