PARECER TÉCNICO GEOLÓGICO 42/2025

RAO 983/2025

| Data: 22/12/2025 | subgrupo: movimentos de massa | tipo: deslizamento | COBRADE: 1.1.3.2.1 |

Requerente: Secretaria Municipal de Resiliência Urbana, Proteção e Defesa Civil
Endereço: Rua Itacaré (altura do nº 202) – Vilar dos Teles

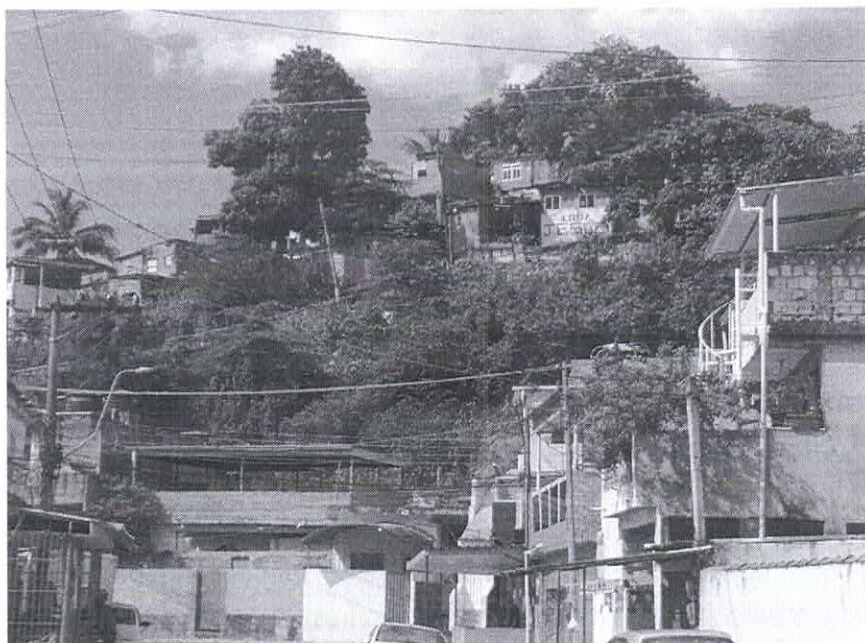
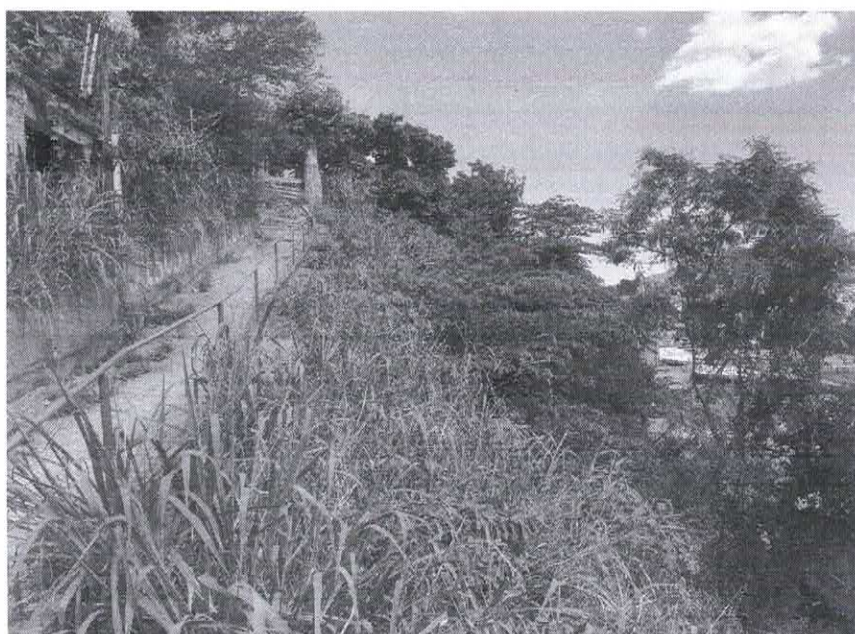
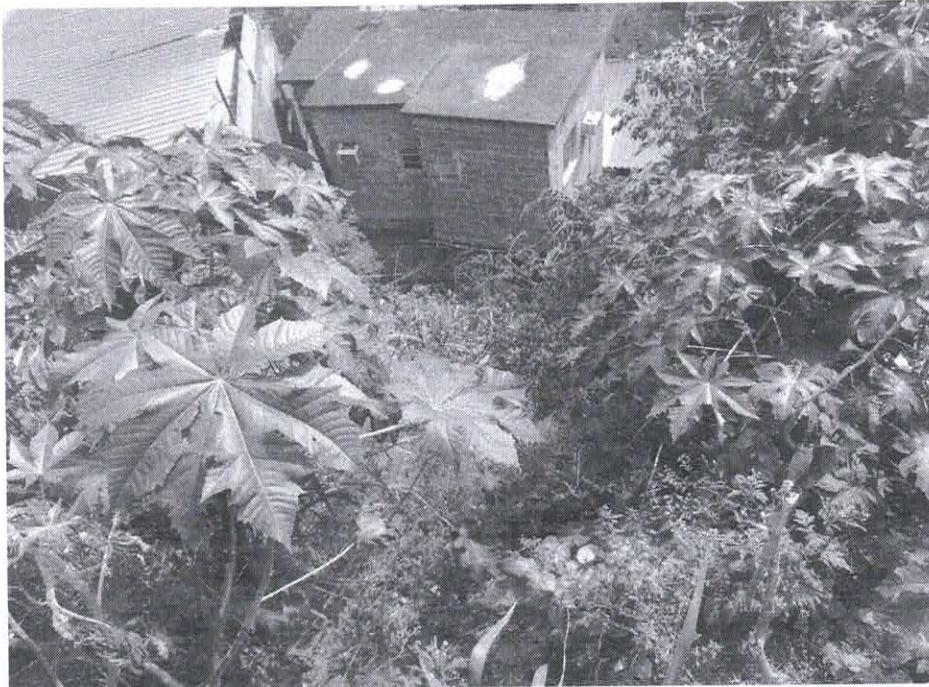
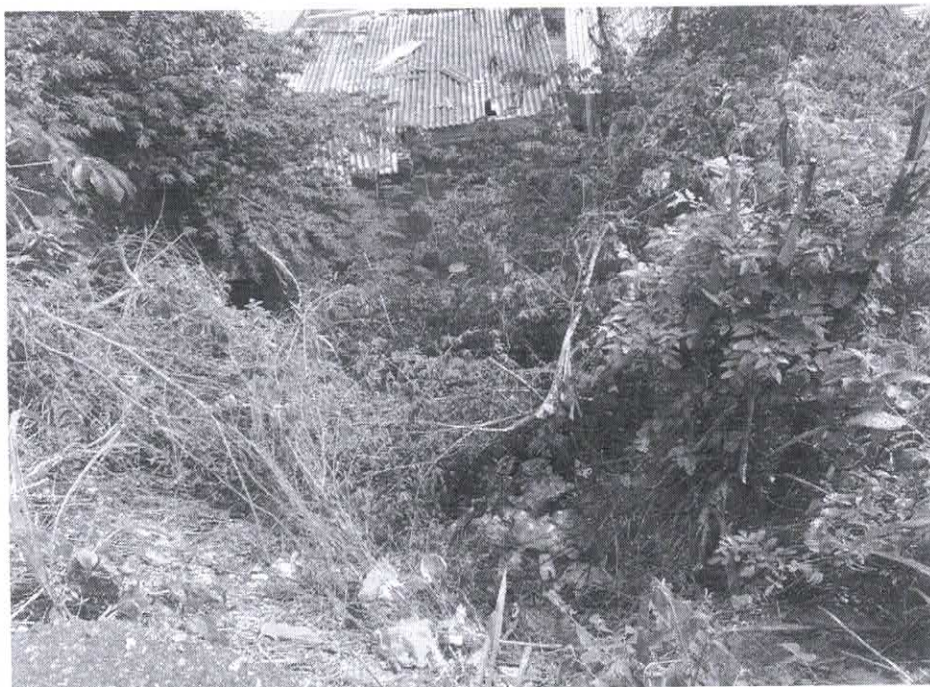
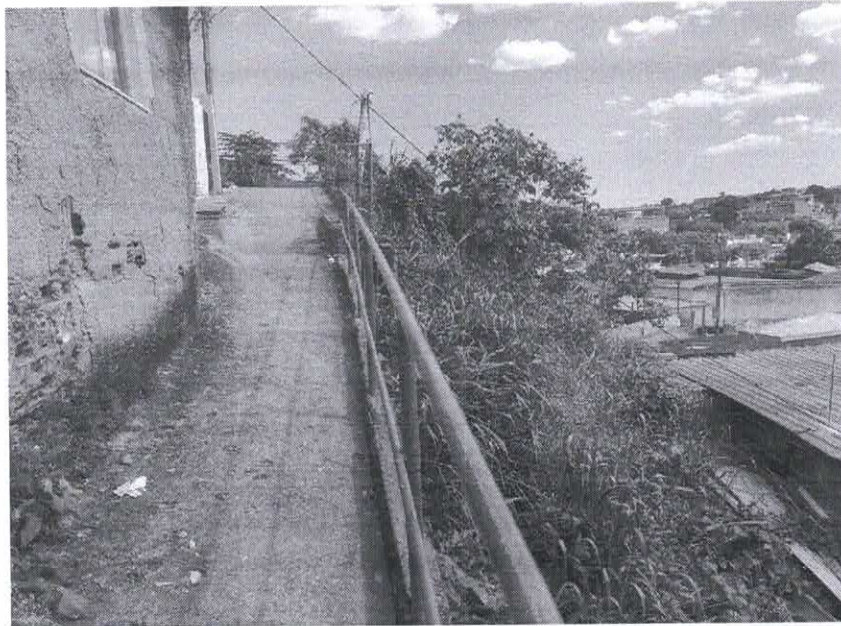
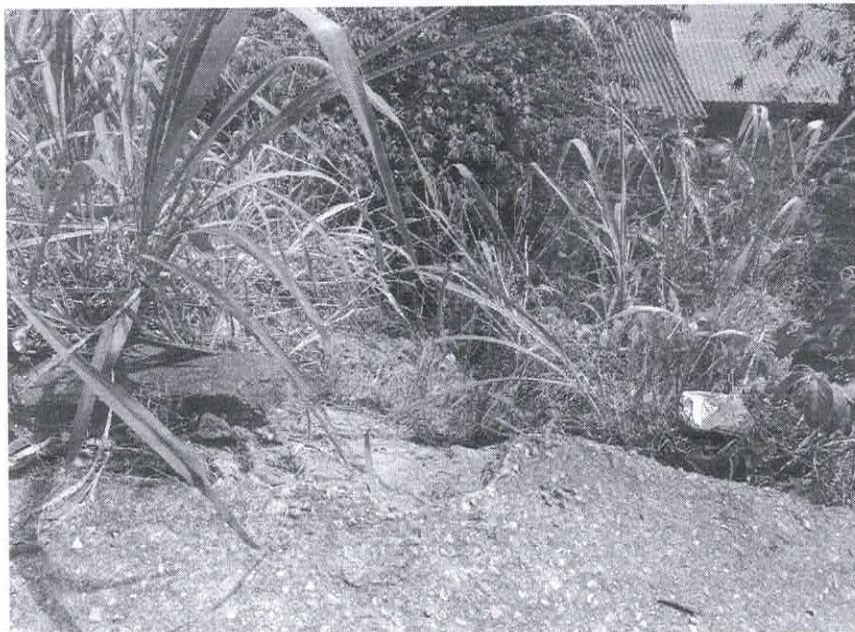
Verificou-se através de análise geológica-geotécnica superficial *in loco*, que o referido talude é composto naturalmente por solo residual sobreposto por aterro, sendo este com inclinação subvertical a vertical (90°).

O referido talude sofreu cortes irregulares, em momento pretérito, com a finalidade de criar espaços para construções, ação na qual retirou o ângulo de estabilidade do mesmo e dinamizou os problemas relacionados à erosão.

Foram observados na estrutura terrosa trincas no terreno, cicatrizes de deslizamentos e indícios de escorregamentos pretéritos, fatos que indicam a instabilização e que acarreta em riscos aos moradores localizados a montante e jusante do referido talude.

A falta de sistema drenagem eficiente na Rua Imbuí e ao longo da travessa Itacaré faz com que as águas das chuvas se direcionem para o corpo do talude, aumentando o poder erosivo sobre o talude e as estruturas construídas.

Recomenda-se, **EM CARÁTER DE URGÊNCIA**, a execução de obras de **CONTENÇÃO**, a **IMPLANTAÇÃO DE SISTEMA DE DRENAGEM PLUVIAL** no talude e a **RECONSTRUÇÃO** da travessa de acesso, sob a responsabilidade e orientação de um profissional legalmente habilitado.
