# RELATÓRIO DE RECUPERAÇÃO E CORREÇÃO MIS

**DISCIPLINA: ARQUITETURA**

SETEMBRO DE 2023

## EQUIPE TÉCNICA PUC - RJ

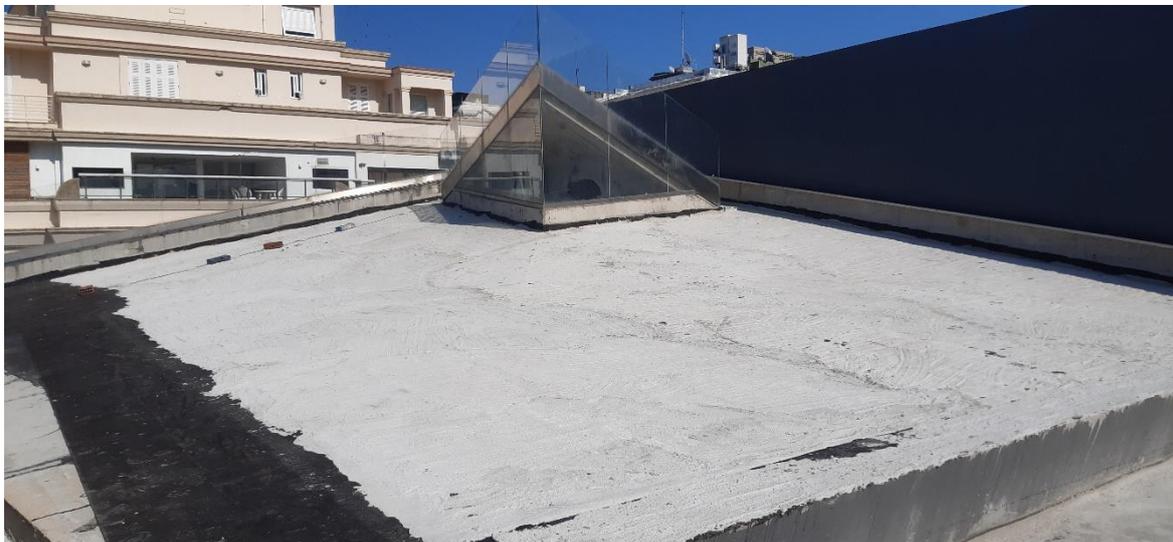
**Figura 2:** Área do Telhado Verde - Terraço

De acordo com análise do projeto e vistoria realizada em obra no dia 29/06/2023 foi verificado que há necessidade de refazimento da manta asfáltica e proteção mecânica, pois ambos apresentam comprometimento da sua impermeabilização por dano na instalação, além da perda de vida útil do material interferido na eficiência proposta. A proteção mecânica, acima da manta asfáltica que tem o objetivo de proteger a integridade das camadas abaixo, não está aplicada de forma uniforme e em alguns trechos não chegou a ser executada, deixando a manta asfáltica sem proteção, danificando e encurtando a vida útil da impermeabilização. Ver **Figura 2**.

Classificação Solução: Substituição	Código EMOP: 16.010.0016-6
Quantitativo: 250,87m <sup>2</sup>	
Localização: Cobertura	
Anomalia: Peças danificados e impermeabilização comprometida.	
Causa: Exposição do material as intempéries com falhas na proteção mecânica, vida útil do material também comprometida	
Orientação técnica: Apesar do serviço já estar executado, o item deverá ser refeito em função do comprometimento dos materiais.

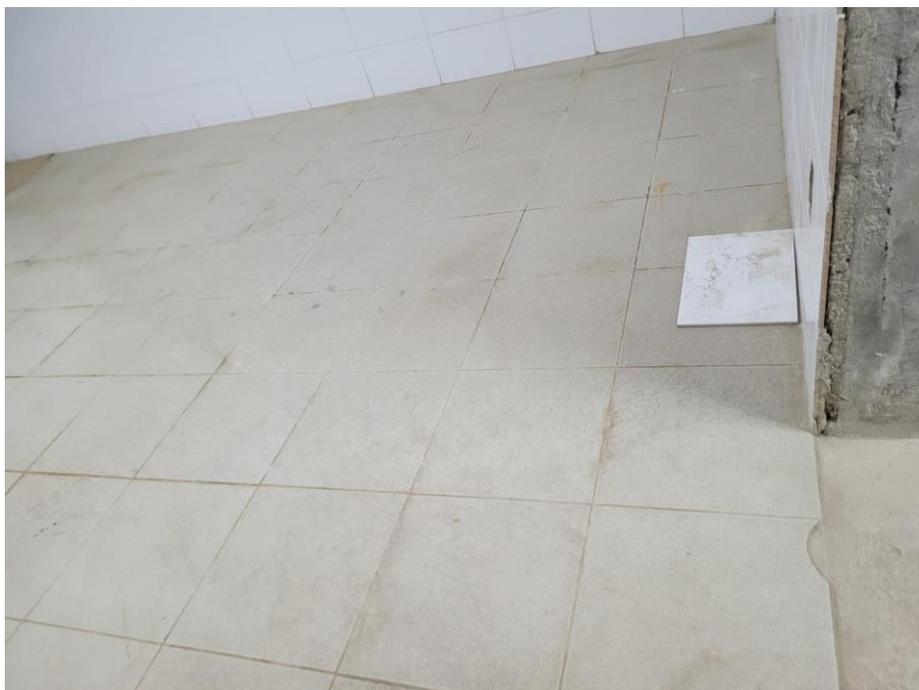
**Figura 4:** Estar dos funcionários, piso com manchas de infiltração.

- Executado. Verificou-se sinais de umidade no perímetro das peças e 01 peça danificada. Deverá ser refeita impermeabilização e peças substituídas (ver **Figura 4**);
- 2º Subsolo - WC Camarim - Quantidade: 5,84m<sup>2</sup>;
  - Incompleto (ver **Figura 5**);
- 2º Subsolo - Lixo Seco - Quantidade: 18,39m<sup>2</sup>.

Classificação Solução: Substituição	Código EMOP: 13.330.0076-0
Quantitativo: 124,33m <sup>2</sup>	
Localização: 2º Subsolo	
Anomalia: Peças danificadas e impermeabilização comprometida.	
Causa: Não foi possível determinar a causa.	
Orientação técnica: Reoçar o piso nas mesmas especificações ou similar ao anterior para refazimento dos ambientes. Incluir o item demolição dos revestimentos antiderrapantes 45x45cm já instalados, contrapiso e impermeabilização, além da execução de novo contrapiso e impermeabilização.

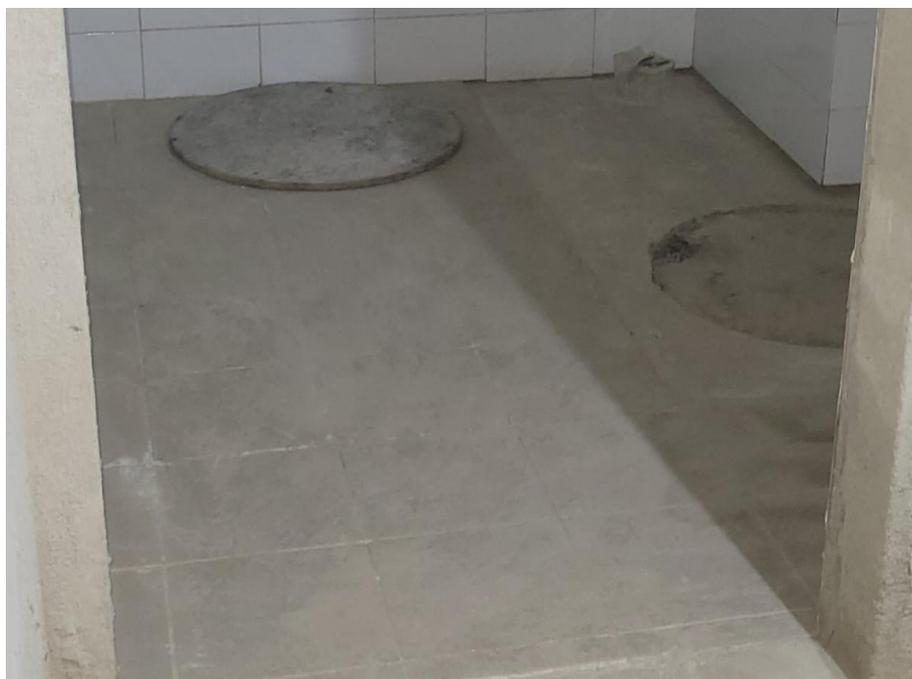
**Figura 5:** WC Camarim 2 com piso incompleto.

- 2º Subsolo - W.C CCO - Quantidade: 4,76m<sup>2</sup>;
- 2º Subsolo - Vestiário Fem. Func. Concessionária - Quantidade: 17,31m<sup>2</sup>;  
- Parcialmente instalado (ver **Figura 3**);
- 2º Subsolo - Vest. PCD Feminino - Quantidade: 4,46m<sup>2</sup>;
- 2º Subsolo - Vest. PCD Masculino - Quantidade: 5,31m<sup>2</sup>;
- 2º Subsolo - Vest. Fem. Funcionários Museu - Quantidade: 23,17m<sup>2</sup>;  
- Executado. Verificou-se sinais de umidade no perímetro das peças. Deverá ser refeita a impermeabilização e as peças substituídas;
- 2º Subsolo - Estar Funcionarios - Quantidade: 18,68m<sup>2</sup>;

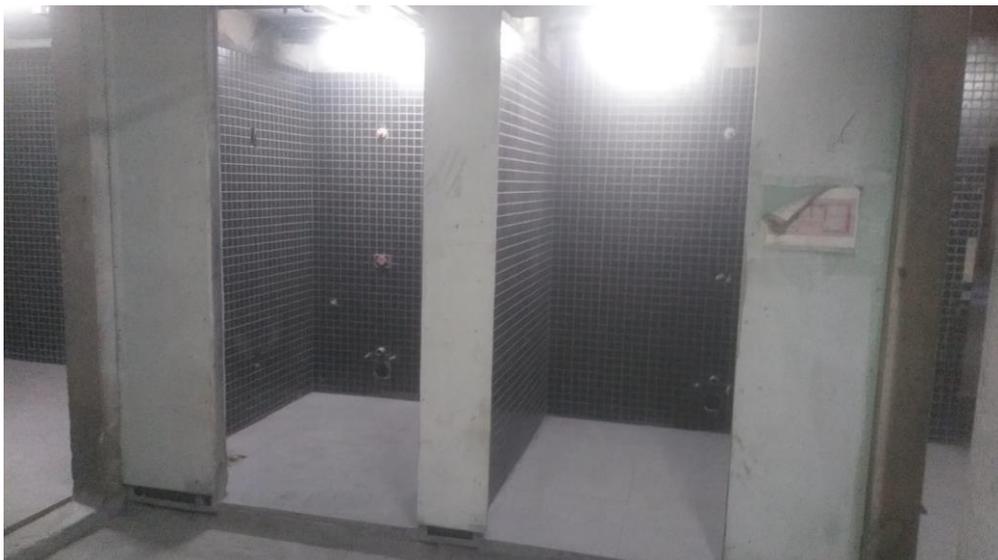
**Figura 6:** 1º Subsolo – Parede em Gesso Acartonado RU

Classificação Solução: Substituição	Código EMOP: 12.015.0097-6
Quantitativo: 7,56 m <sup>2</sup>	
Localização: 1º Subsolo	
Anomalia: Manchas de umidade.	
Causa: Não foi possível determinar a causa.	
Orientação técnica: Necessária a troca principalmente das placas internas em função das manchas de umidade.

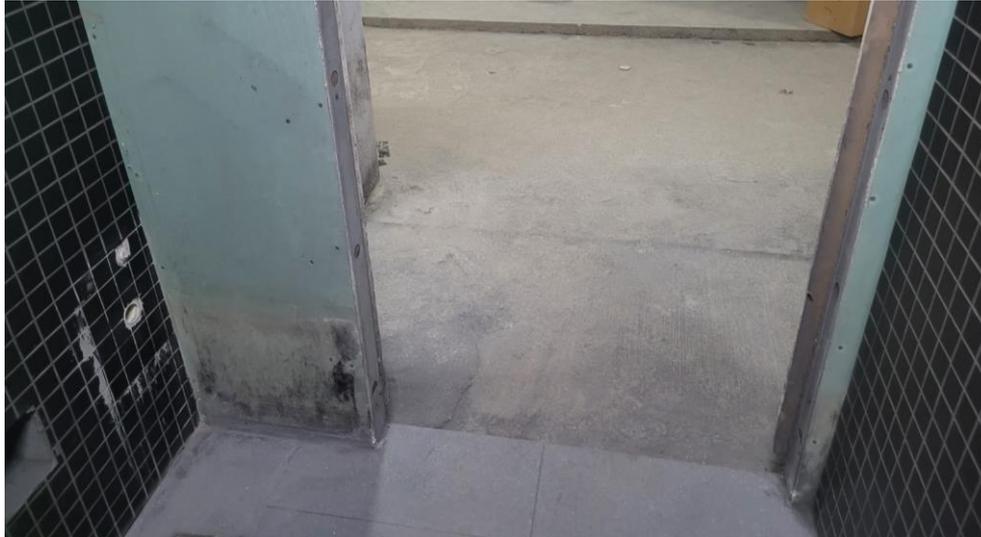
**Figura 7:** 1° Subsolo – Parede em Gesso Acartonado RU danificado

De acordo com análise do projeto e vistoria em obra no dia 10/07/2023, verificou-se que o item foi instalado, porém sugere-se a troca das placas devido as manchas de umidade e mofo principalmente nas placas internas. (ver **Figura 7**).

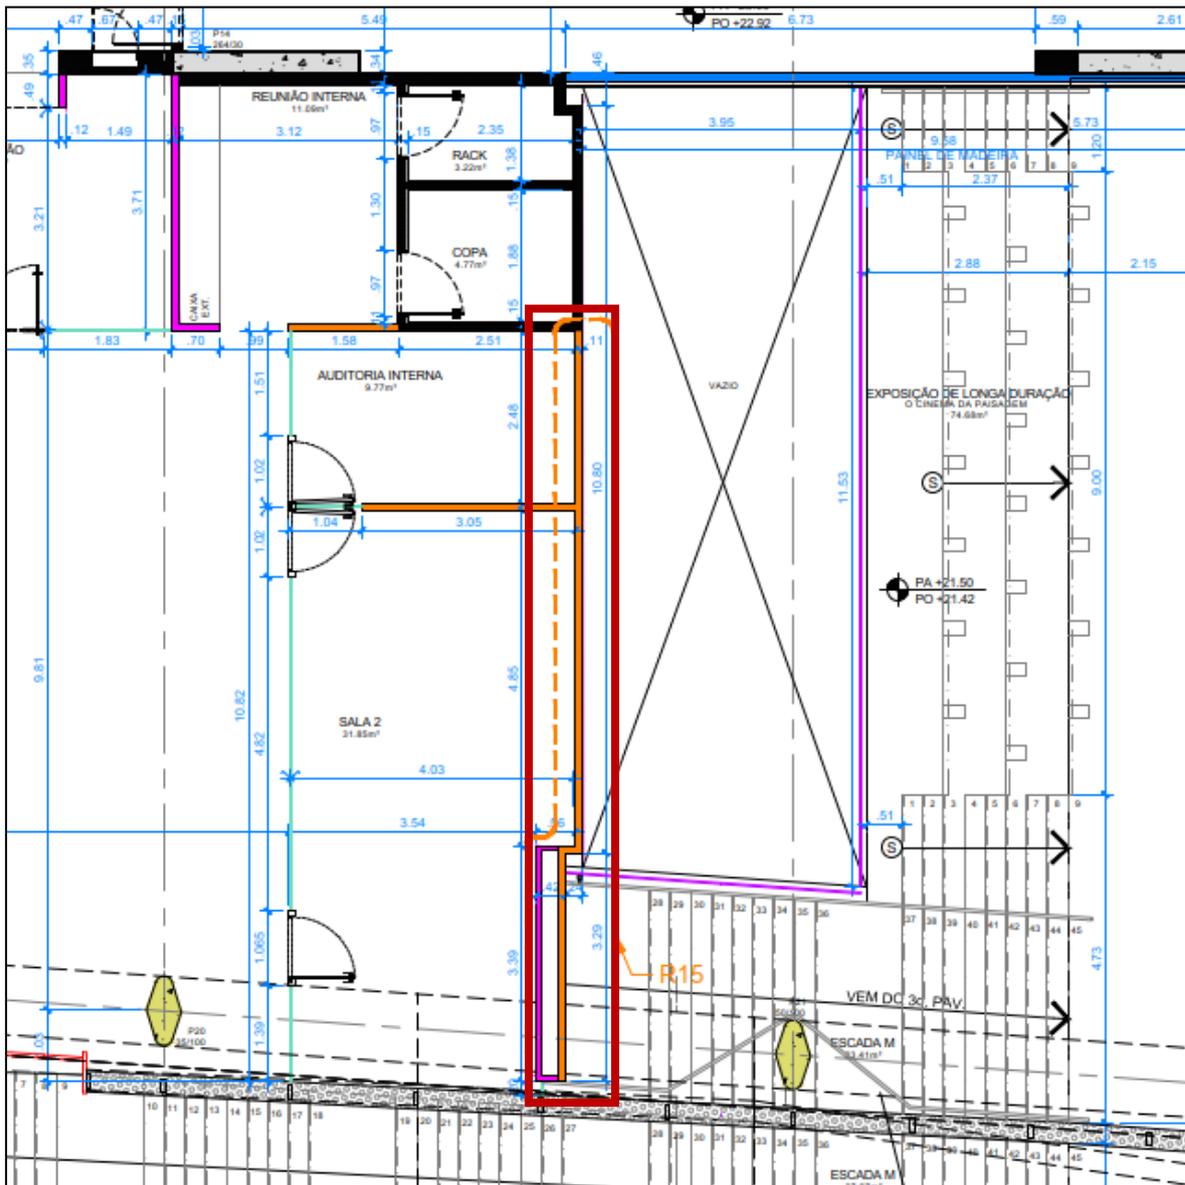
**Figura 8:** Parede em drywall acústica, marcação em vermelho do trecho trocado

Classificação Solução: Substituição	Código EMOP:
Quantitativo: 54,60m <sup>2</sup>	
Localização: 4º Pavimento	
Anomalia: Problema estrutural.	
Causa: Balanço com problemas estruturais devido a carga excedente da parede em bloco de concreto sobre a viga de sustentação.	
Orientação técnica: Necessária a demolição da parede em bloco de concreto e substituição da mesma por parede de drywall acústica, já que devido o peso da parede sobre a viga de sustentação do balanço fletiu, causando problemas estruturais.

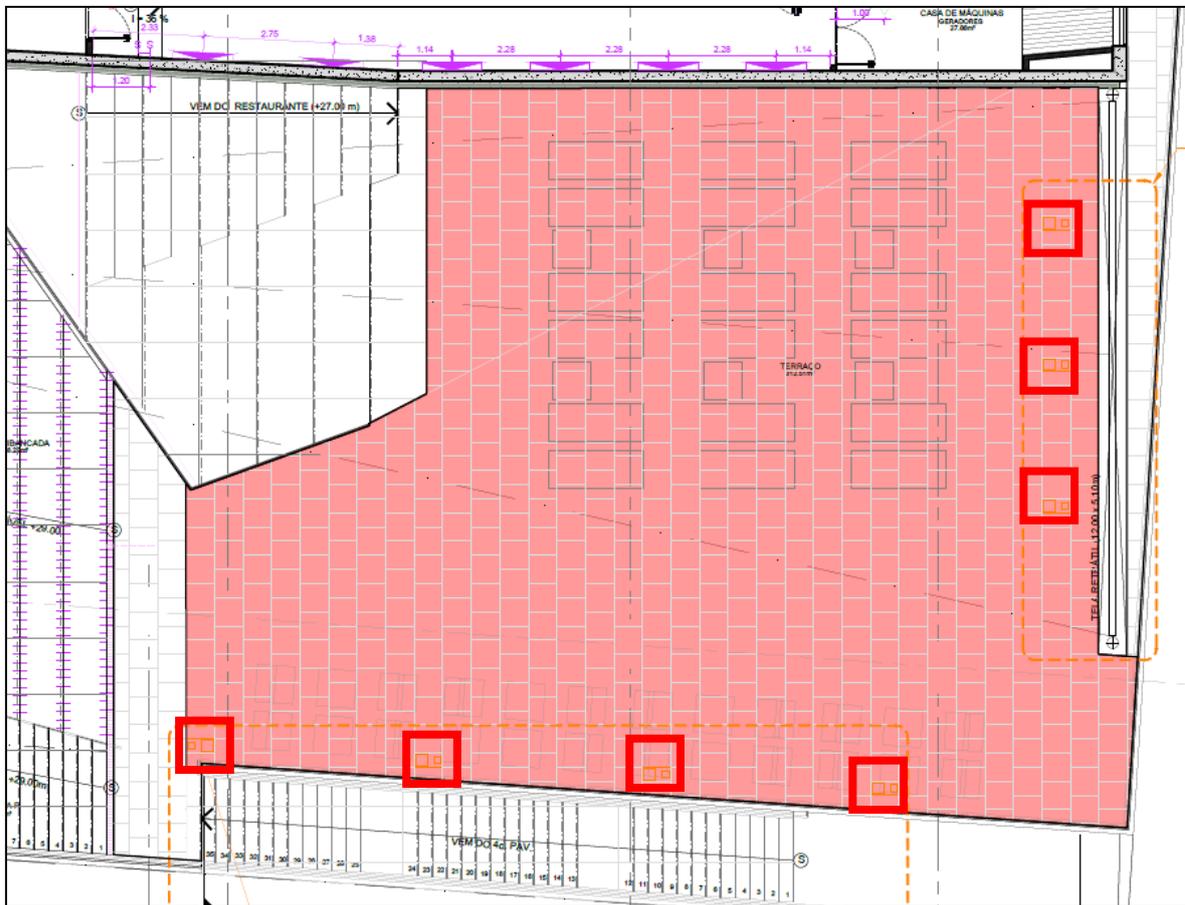
**Figura 9:** Indicação das peças de Granitina que deverão ser recolocadas em função do caminho das instalações, e marcação das caixas blindadas.

Os locais onde foram previstas as esperas para execução das instalações foi fechado com acabamento em granilite sem que as caixas blindadas fossem instaladas e o cabeamento concluído. Em função disso, será necessário demolir trechos onde já foi executado o acabamento, e com isso deve ser refeito também o contrapiso e impermeabilização dos locais.

Ao todo estão previstas 7 (sete) tampas únicas de granitina com 30x60cm e deve ser refeito o trecho de placas indicado em vermelho na **Figura 9** onde será realizada a instalação para passagem de cabeamento.

Será necessário concluir a execução da infraestrutura para passagem dos cabos, pois nos locais das antigas esperas não foram deixadas as esperas, nem incluído um eletroduto, com isso, a infraestrutura não ficou executada de forma contínua permitindo a passagem dos cabos.
