# **RELATÓRIO DE RECUPERAÇÃO E CORREÇÃO MIS**

**DISCIPLINA: INSTALAÇÕES DE AR-CONDICIONADO**

**SETEMBRO DE 2023**

INSTITUTO ESTADUAL DE ENGENHARIA E ARQUITETURA

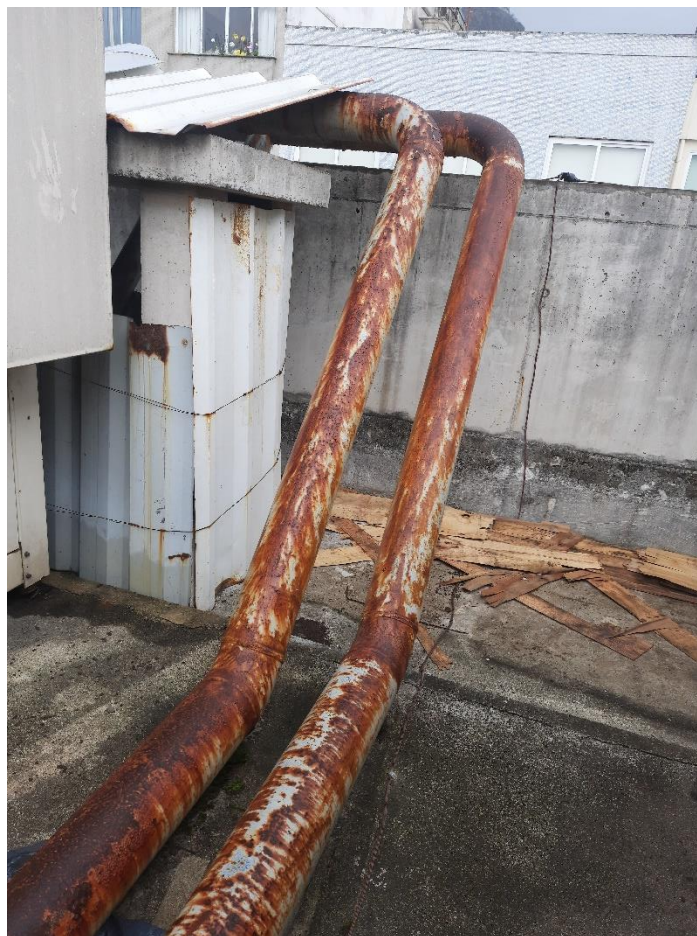
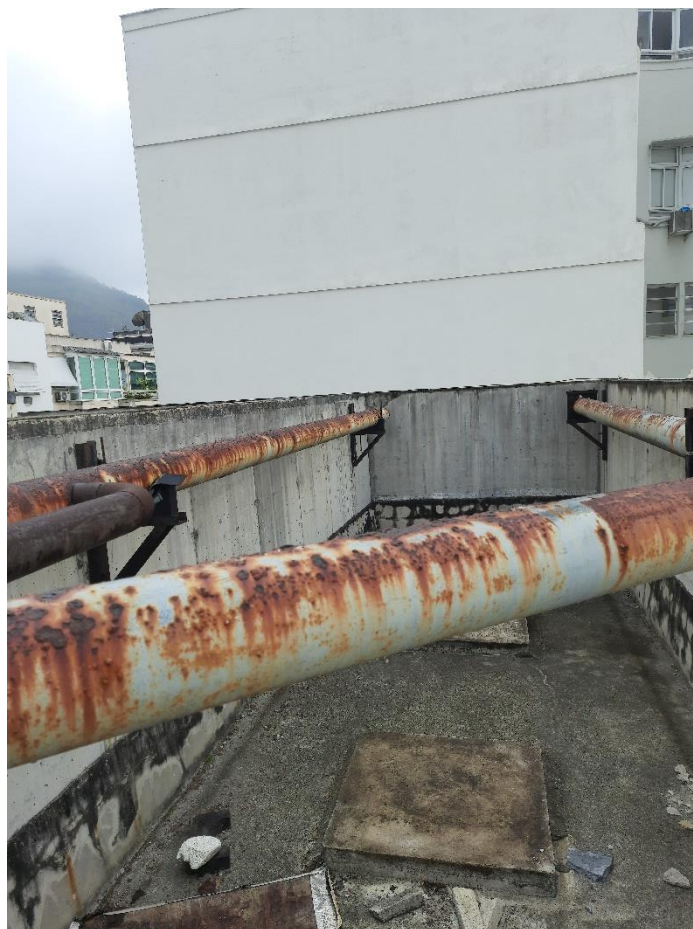
Os problemas identificados na tubulação de aço galvanizado se resumem em corrosão. Ainda que não tenham sido realizados testes que comprovem a causa raiz do processo de corrosão apresentado, e mesmo que o material seja apropriado e de acordo com as normas técnicas NBR-5580/2015, NBR-5590/2020 e NBR-14643/2001 da ABNT, algumas causas prováveis referentes à presença da corrosão, são devido à ação da maresia presente no local, associada ao tempo de exposição ao qual as referidas tubulações foram submetidas desde a instalação.

O elevado grau de corrosão presente nas tubulações de água gelada (**Figura 2 e Figura 3**) não garante a estanqueidade e o pleno funcionamento do sistema, por esse motivo, deverão ser substituídas por completo. Além da substituição, é necessário isolar e acrescentar proteção mecânica em toda tubulação instalada no 7º Pavimento, conforme observado na (**Tabela 1**).

| Anomalia: Tubulação com grau elevado de corrosão. | |

**Figura 2:** Demonstração da Patologia da Tubulação de água gelada – 6” – 7º Pavimento

**Figura 3:** Demonstração da Patologia da Tubulação de água gelada – 6” – 7º Pavimento

| Orientação técnica: Devido ao avanço da corrosão, será necessário substituir as tubulações. | |

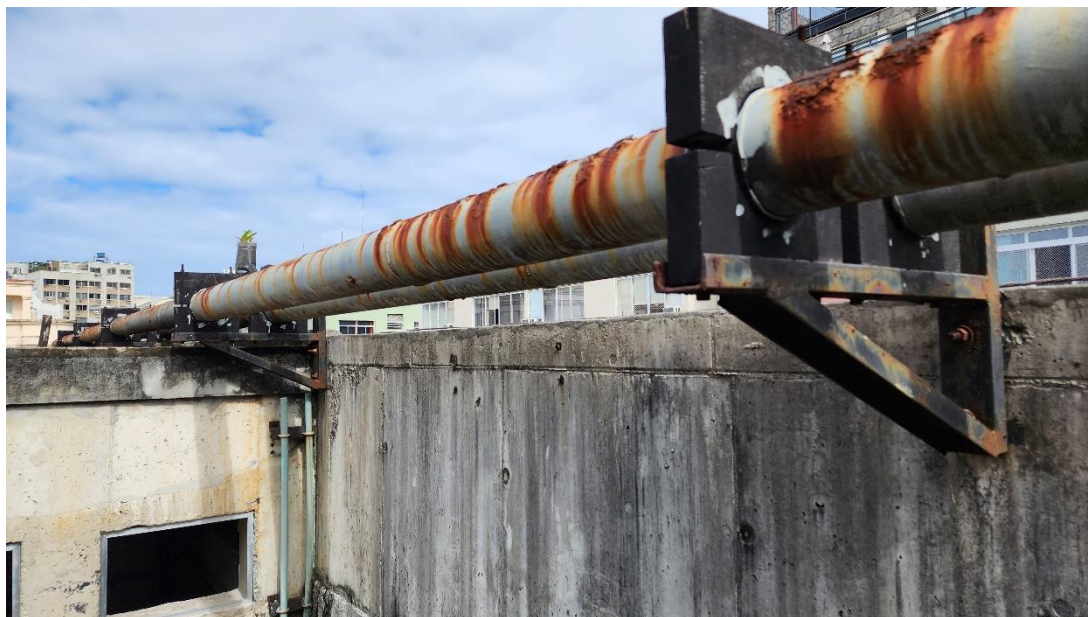
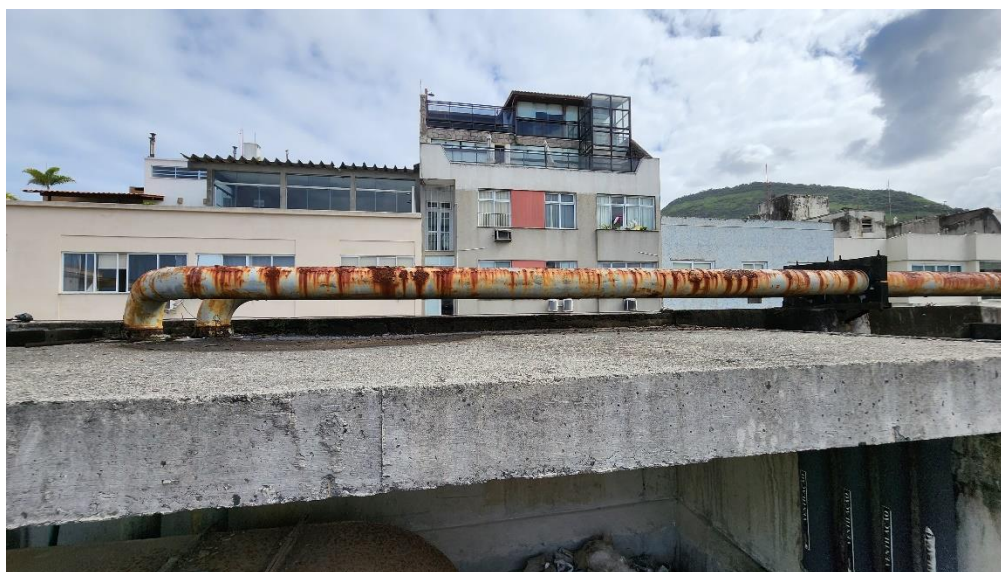
Os problemas identificados na tubulação de aço galvanizado se resumem em corrosão. Ainda que não tenham sido realizados testes que comprovem a causa raiz do processo de corrosão apresentado, e mesmo que o material seja apropriado e de acordo com as normas técnicas NBR-5580/2015, NBR-5590/2020 e NBR-14643/2001 da ABNT, algumas causas prováveis referentes à presença da corrosão, são devido à ação da maresia presente no local, associada ao tempo de exposição ao qual as referidas tubulações foram submetidas desde a instalação.

O elevado grau de corrosão presente nas tubulações de água gelada (**Figura 5 e Figura 6**) não garante a estanqueidade e o pleno funcionamento do sistema, por esse motivo, deverão ser substituídas por completo. Além da substituição, é necessário isolar e acrescentar proteção mecânica em toda tubulação instalada no 7º Pavimento, conforme observado na **Tabela 2**.

| Anomalia: Tubulação com grau elevado de corrosão. | |

**Figura 5:** Demonstração da Patologia da Tubulação de água gelada – 5” – 7º Pavimento

**Figura 6:** Demonstração da Patologia da Tubulação de água gelada – 5” – 7º Pavimento

| Orientação técnica: Devido ao avanço da corrosão, será necessário substituir as tubulações. | |

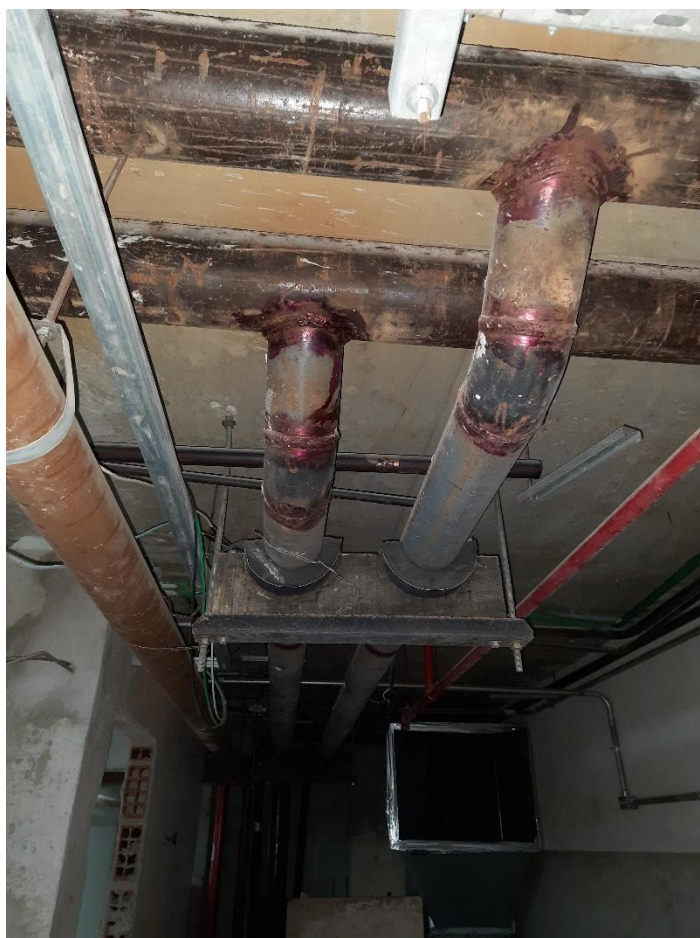
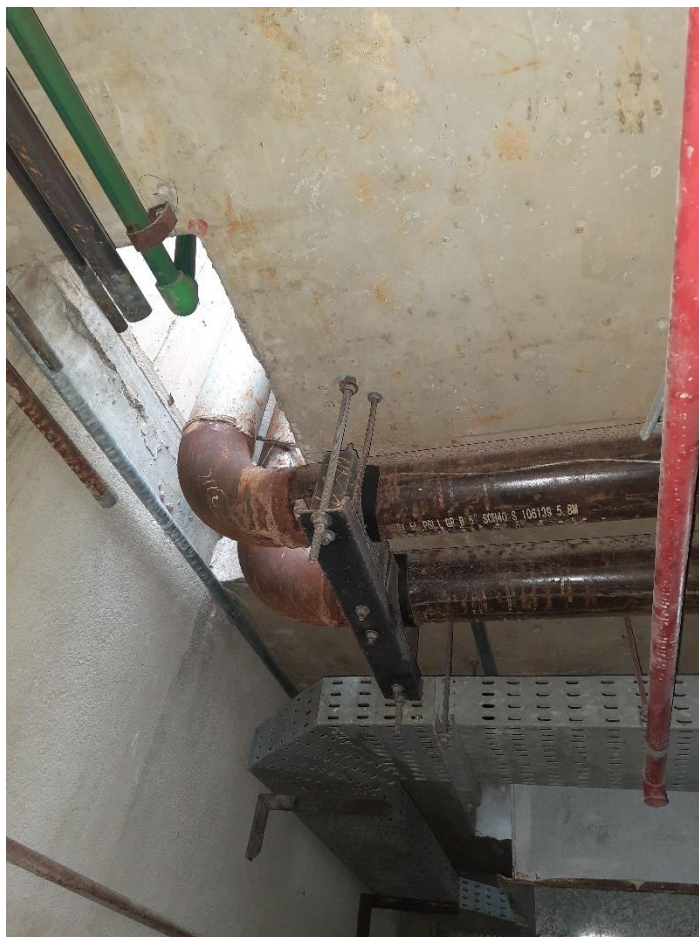
O elevado grau de corrosão presente nas tubulações de água gelada (**Figura 8, Figura 9, Figura 11, Figura 12, Figura 14 e Figura 15, Figura 17 e Figura 18**) não garante a estanqueidade e o pleno funcionamento do sistema, por esse motivo, deverão ser substituídas por completo. Além da substituição, é necessário isolar e acrescentar proteção mecânica em toda tubulação instalada no 7º Pavimento, conforme observado na **Tabela 3 e Tabela 4**.

| Anomalia: Tubulação com grau elevado de corrosão. | |

**Figura 11:** Demonstração da Patologia da Tubulação de água gelada – 4” – 6º pavimento

**Figura 12:** Demonstração da Patologia da Tubulação de água gelada – 4” – 6º pavimento

| Orientação técnica: Devido ao avanço da corrosão, será necessário substituir as tubulações. | |

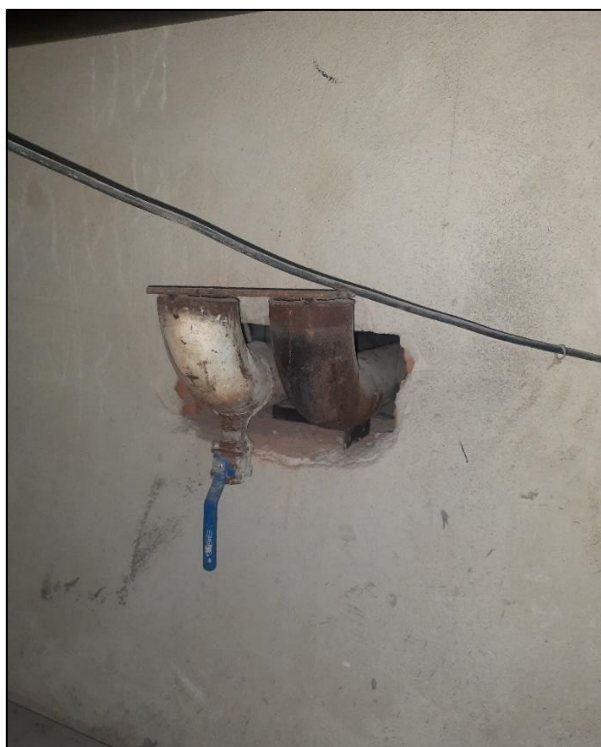
**Figura 18:** Demonstração da Patologia da Tubulação de água gelada – 4” – Mezanino 1º Subsolo

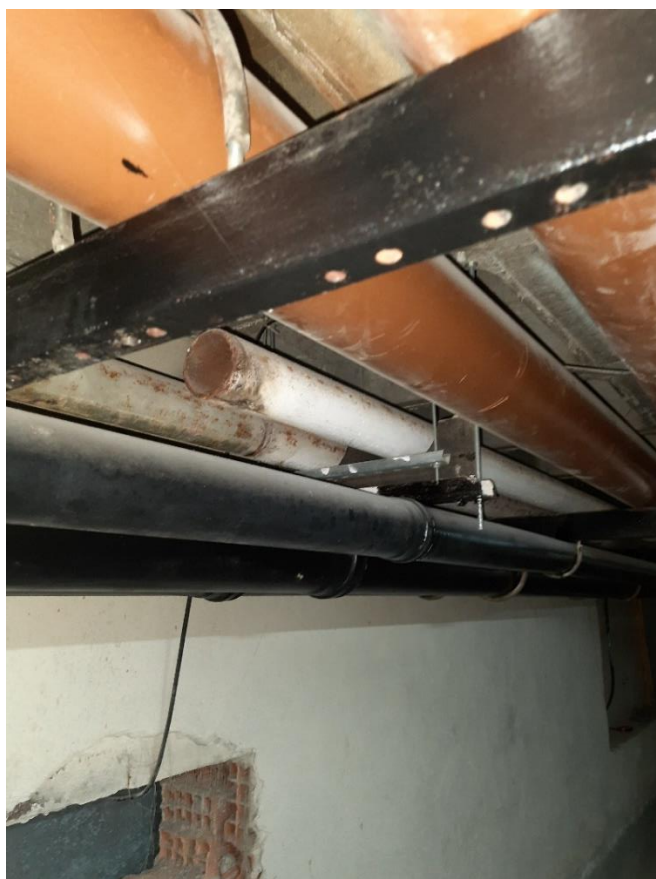
Os problemas identificados na tubulação de aço galvanizado se resumem em corrosão. Ainda que não tenham sido realizados testes que comprovem a causa raiz do processo de corrosão apresentado, e mesmo que o material seja apropriado e de acordo com as normas técnicas NBR-5580/2015, NBR-5590/2020 e NBR-14643/2001 da ABNT, algumas causas prováveis referentes à presença da corrosão, são devido à ação da maresia presente no local, associada ao tempo de exposição ao qual as referidas tubulações foram submetidas desde a instalação.

O elevado grau de corrosão presente nas tubulações de água gelada (**Figura 20**) não garante a estanqueidade e o pleno funcionamento do sistema, por esse motivo, deverão ser substituídas por completo, conforme observado na **Tabela 5**.

| Anomalia: Tubulação com grau elevado de corrosão. | |

**Figura 20:** Demonstração da Patologia da Tubulação de água gelada – 3” – Mezanino 1º Subsolo

| Orientação técnica: Devido ao avanço da corrosão, será necessário substituir as tubulações. | |

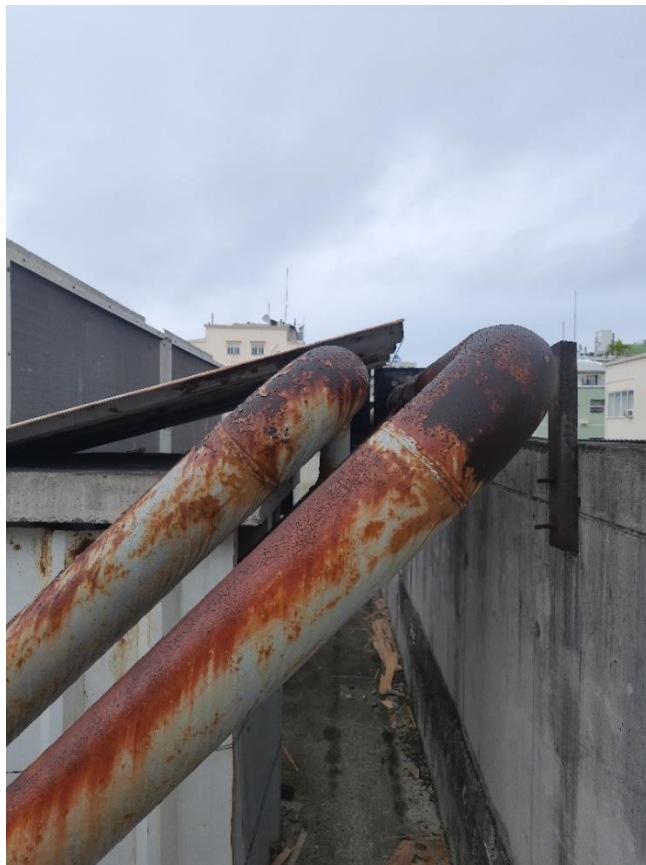
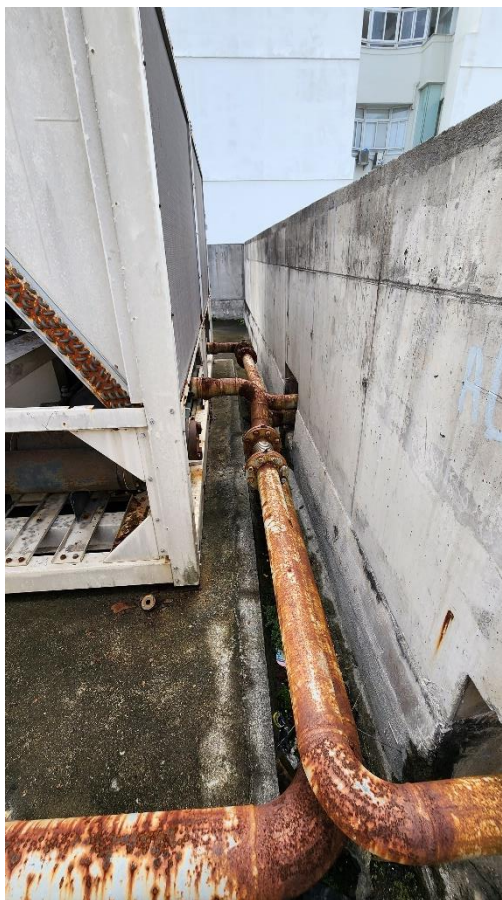
Os problemas identificados nas conexões da tubulação de aço galvanizado se resumem em corrosão. Ainda que não tenham sido realizados testes que comprovem a causa raiz do processo de corrosão apresentado, e mesmo que o material seja apropriado e de acordo com as normas técnicas NBR-5580/2015, NBR-5590/2020 e NBR-14643/2001 da ABNT, algumas causas prováveis referentes à presença da corrosão, são devido à ação da maresia presente no local, associada ao tempo de exposição ao qual as referidas conexões foram submetidas desde a instalação.

O elevado grau de corrosão presente nas conexões das tubulações de água gelada (**Figura 25 e Figura 26**) não garante a estanqueidade e o pleno funcionamento do sistema, por esse motivo, deverão ser substituídas por completo. Além da substituição, é necessário isolar e acrescentar proteção mecânica em toda conexão instalada no 7º Pavimento, conforme observado na **Tabela 8**.

| Anomalia: Conexões com grau elevado de corrosão. | |

**Figura 25:** Demonstração da Patologia da Curva 90° de 6” – 7º Pavimento

**Figura 26:** Demonstração da Patologia da Curva 90° de 6'' – 7º Pavimento

| Orientação técnica: Devido ao avanço da corrosão, será necessário substituir. | |

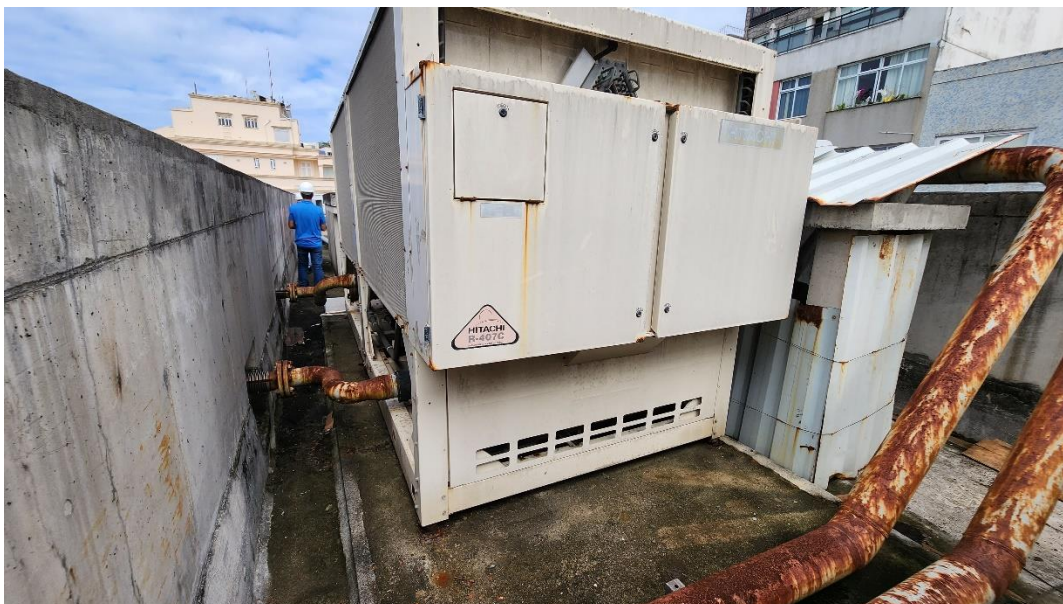
Os problemas identificados nas conexões da tubulação de aço galvanizado se resumem em corrosão. Ainda que não tenham sido realizados testes que comprovem a causa raiz do processo de corrosão apresentado, e mesmo que o material seja apropriado e de acordo com as normas técnicas NBR-5580/2015, NBR-5590/2020 e NBR-14643/2001 da ABNT, algumas causas prováveis referentes à presença da corrosão, são devido à ação da maresia presente no local, associada ao tempo de exposição ao qual as referidas conexões foram submetidas desde a instalação.

O elevado grau de corrosão presente nas conexões das tubulações de água gelada (**Figura 28**) não garante a estanqueidade e o pleno funcionamento do sistema, por esse motivo, deverão ser substituídas por completo. Além da substituição, é necessário isolar e acrescentar proteção mecânica em toda conexão instalada no 7º Pavimento, conforme observado na **Tabela 9**.

| Anomalia: Conexões com grau elevado de corrosão. | |

**Figura 28:** Demonstração da Patologia da Curva 45° de 6" – 7º Pavimento

| Orientação técnica: Devido ao avanço da corrosão, será necessário substituir. | |

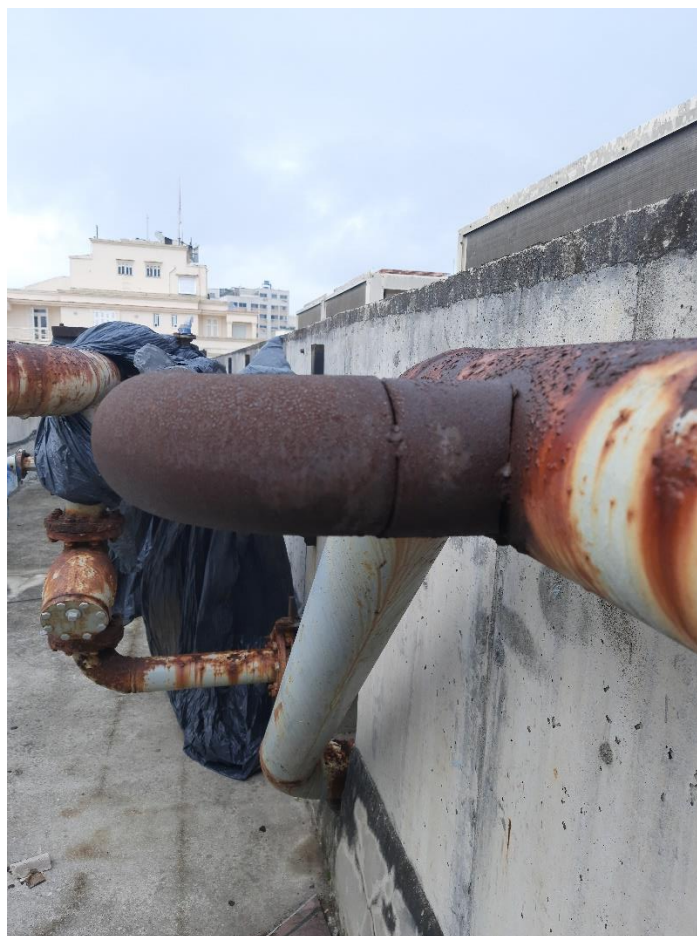
Os problemas identificados nas conexões da tubulação de aço galvanizado se resumem em corrosão. Ainda que não tenham sido realizados testes que comprovem a causa raiz do processo de corrosão apresentado, e mesmo que o material seja apropriado e de acordo com as normas técnicas NBR-5580/2015, NBR-5590/2020 e NBR-14643/2001 da ABNT, algumas causas prováveis referentes à presença da corrosão, são devido à ação da maresia presente no local, associada ao tempo de exposição ao qual as referidas conexões foram submetidas desde a instalação.

O elevado grau de corrosão presente nas conexões das tubulações de água gelada (**Figura 30, Figura 32, Figura 32, Figura 34, Figura 35, Figura 37 e Figura 38**) não garante a estanqueidade e o pleno funcionamento do sistema, por esse motivo, deverão ser substituídas. Além da substituição, é necessário isolar e acrescentar proteção mecânica em toda conexão instalada, conforme observado na **Tabela 10 e Tabela 11**.

| Anomalia: Conexões com grau elevado de corrosão. | |

**Figura 30:** Demonstração da Patologia da Curva 90° de 4" – 7° Pavimento

| Orientação técnica: Devido ao avanço da corrosão, será necessário substituir. | |

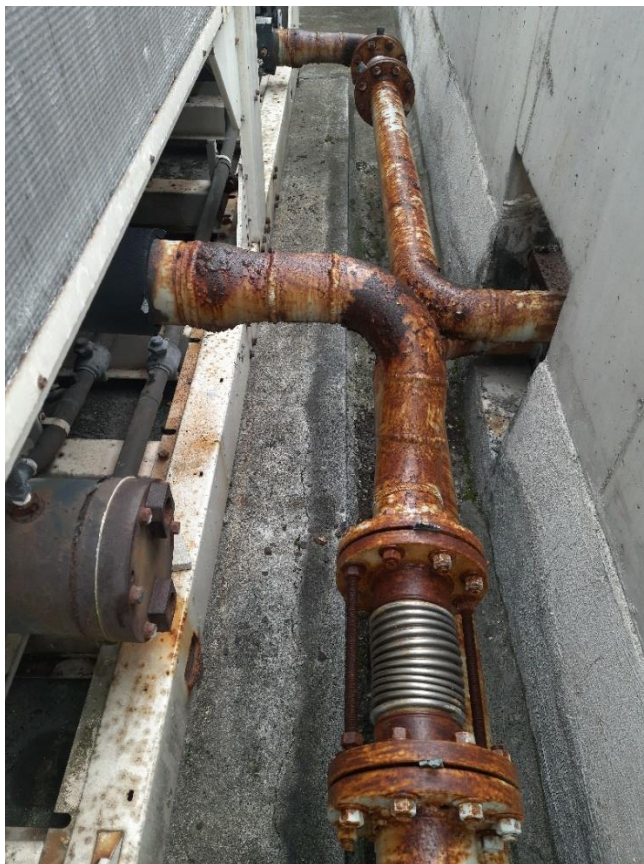
**Figura 32:** Demonstração da Patologia da Curva 90° de 4" – 7° Pavimento

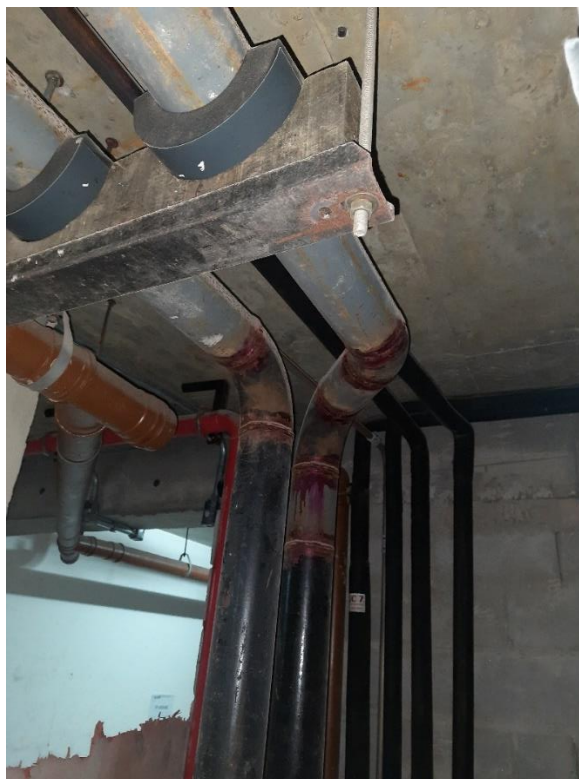
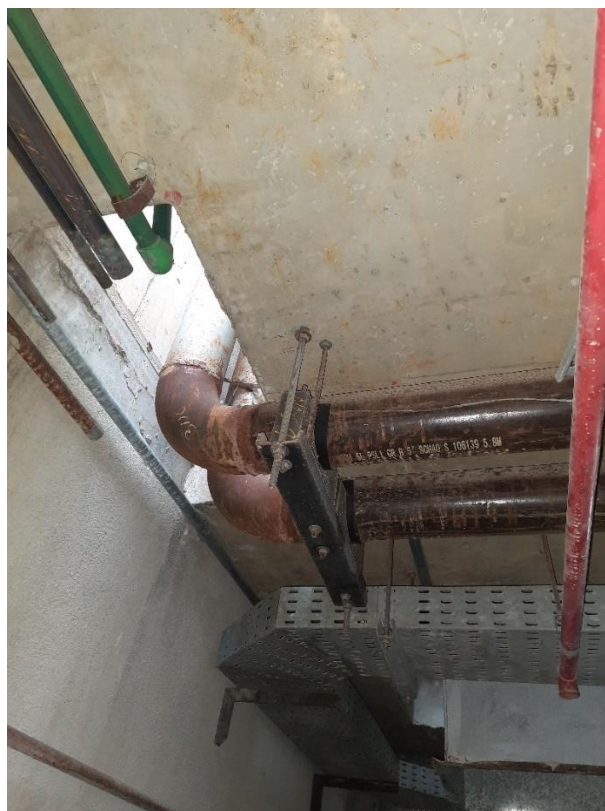
**Figura 34:** Demonstração da Patologia da Curva 90° de 4" – 6º Pavimento

**Figura 35: Demonstração da Patologia da Curva 90° de 4” – 6º Pavimento**

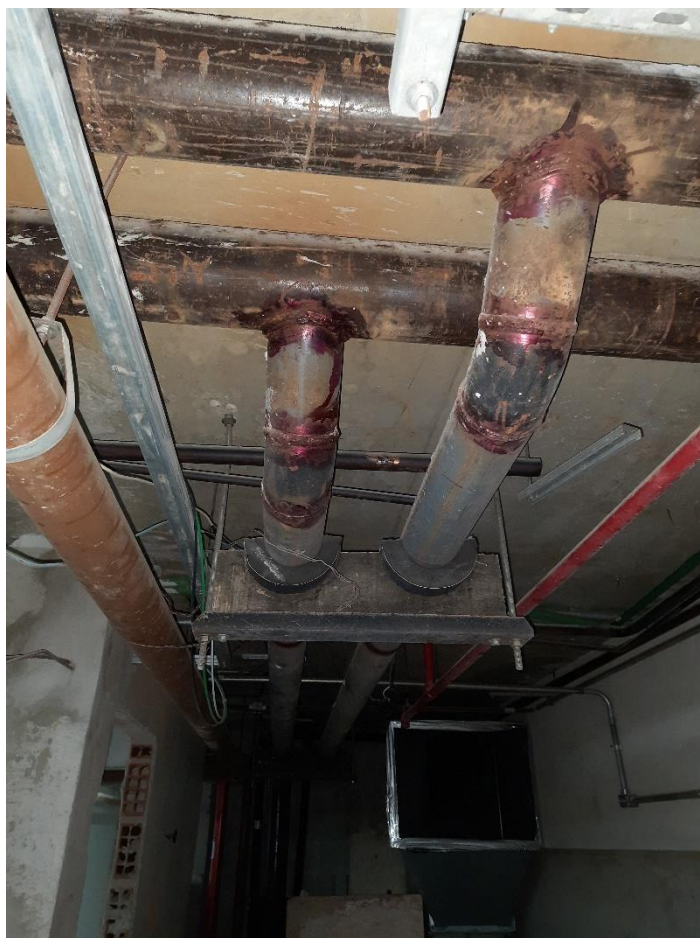
Os problemas identificados nas conexões da tubulação de aço galvanizado se resumem em corrosão. Ainda que não tenham sido realizados testes que comprovem a causa raiz do processo de corrosão apresentado, e mesmo que o material seja apropriado e de acordo com as normas técnicas NBR-5580/2015, NBR-5590/2020 e NBR-14643/2001 da ABNT, algumas causas prováveis referentes à presença da corrosão, são devido à ação da maresia presente no local, associada ao tempo de exposição ao qual as referidas conexões foram submetidas desde a instalação.

O elevado grau de corrosão presente nas conexões das tubulações de água gelada (**Figura 39**, **Figura 42** e **Figura 43**) não garante a estanqueidade e o pleno funcionamento do sistema, por esse motivo, deverão ser substituídas, conforme observado na **Tabela 12** e **Tabela 13**.

| Anomalia: Conexões com grau elevado de corrosão. | |

**Figura 39:** Demonstração da Patologia da Curva 45° de 4" – 6° Pavimento

| Orientação técnica: Devido ao avanço da corrosão, será necessário substituir. | |

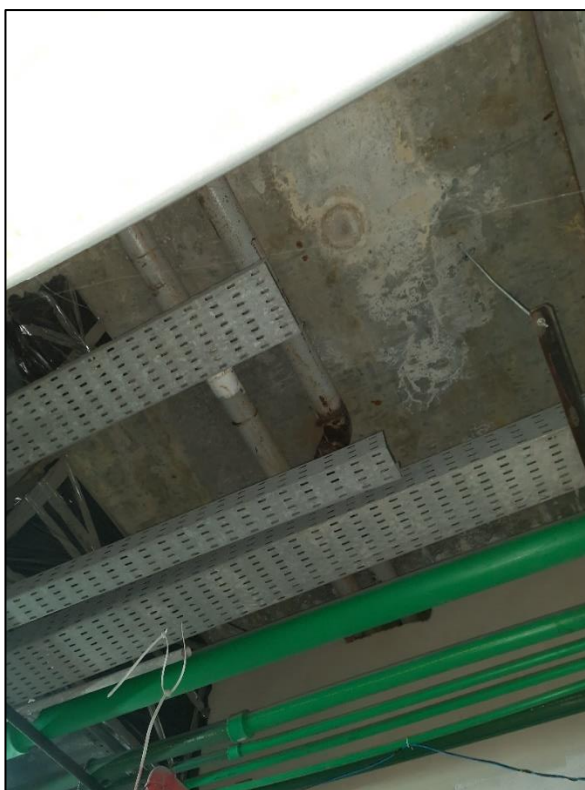
**Figura 43:** Demonstração da Patologia da Curva 45° de 4" – Mezanino do 1º Subsolo

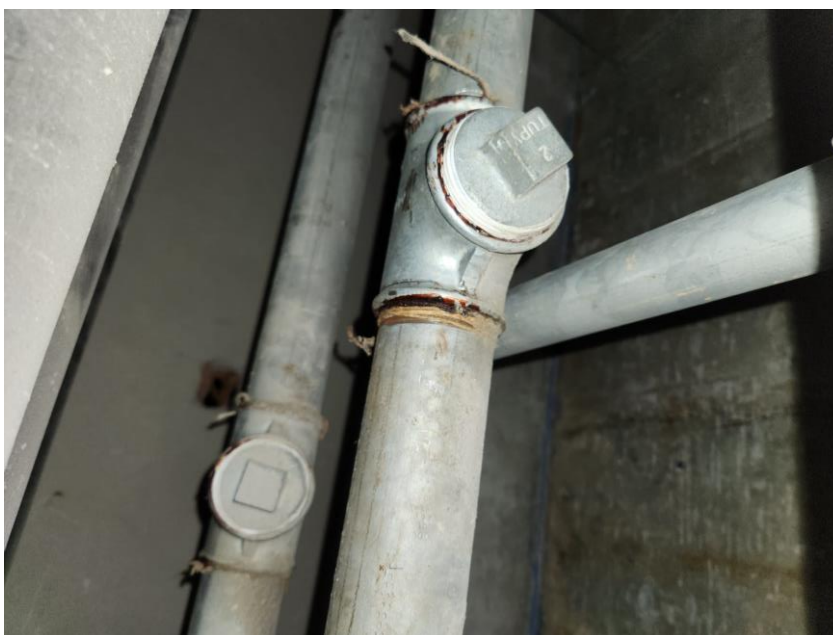
Os problemas identificados nas conexões da tubulação de aço galvanizado se resumem em corrosão. Ainda que não tenham sido realizados testes que comprovem a causa raiz do processo de corrosão apresentado, e mesmo que o material seja apropriado e de acordo com as normas técnicas NBR-5580/2015, NBR-5590/2020 e NBR-14643/2001 da ABNT, algumas causas prováveis referentes à presença da corrosão, são devido à ação da maresia presente no local, associada ao tempo de exposição ao qual as referidas conexões foram submetidas desde a instalação.

O elevado grau de corrosão presente nas conexões das tubulações de água gelada (**Figura 45**) não garante a estanqueidade e o pleno funcionamento do sistema, por esse motivo, deverão ser substituídas por completo, conforme observado na **Tabela 15**.

**Figura 45:** Demonstração da Patologia do Tê de 2" – Mezanino do 1º Subsolo

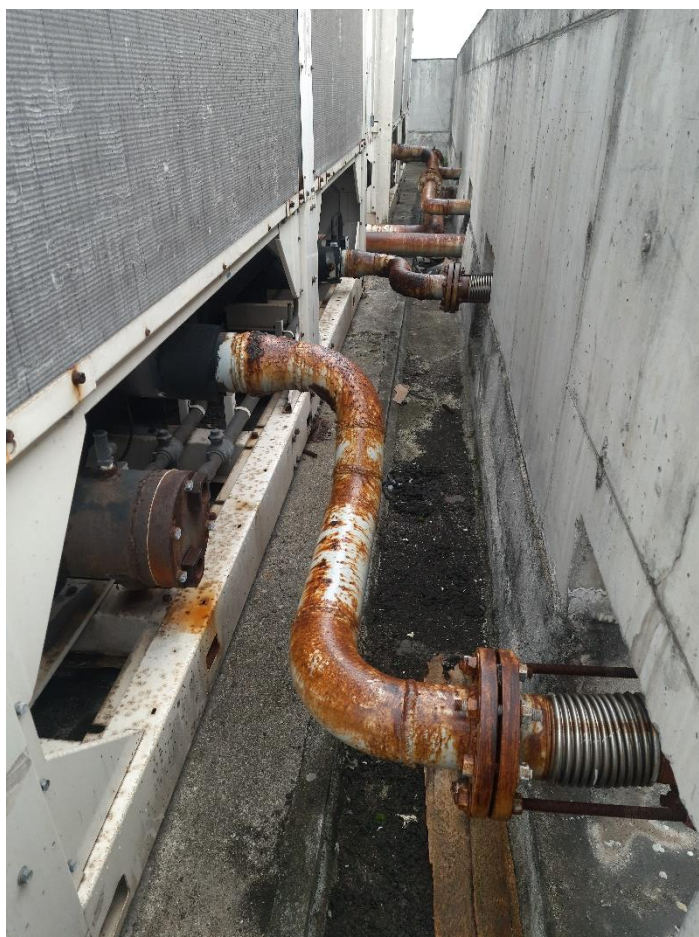
**Figura 49:** Demonstração da Patologia da Junta de expansão de 4" – 7º Pavimento

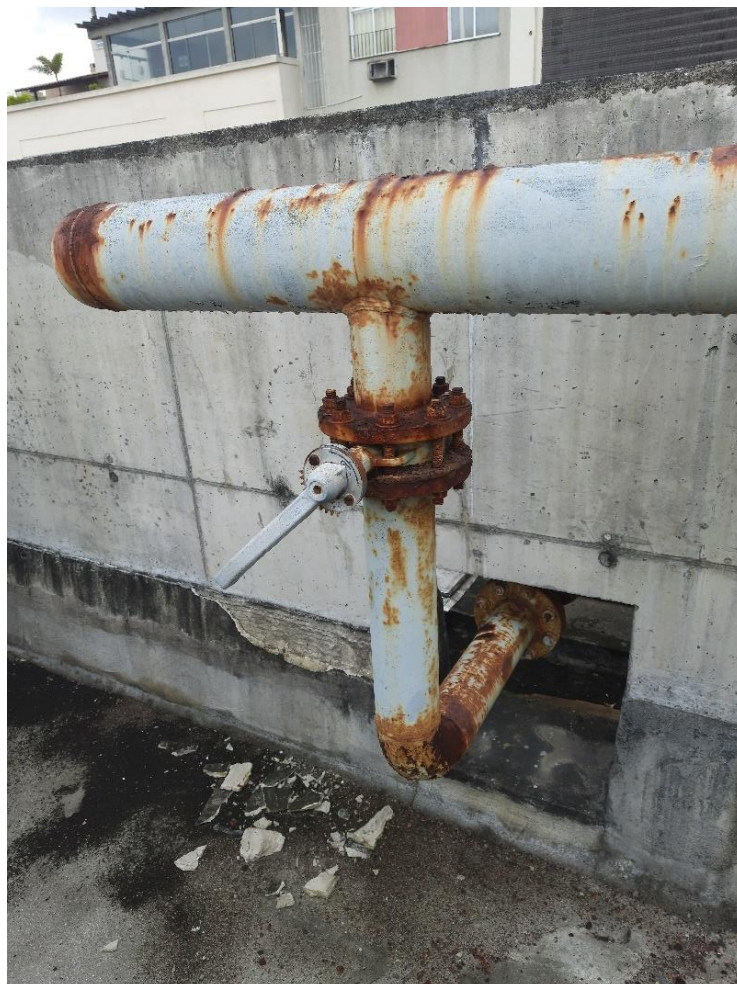
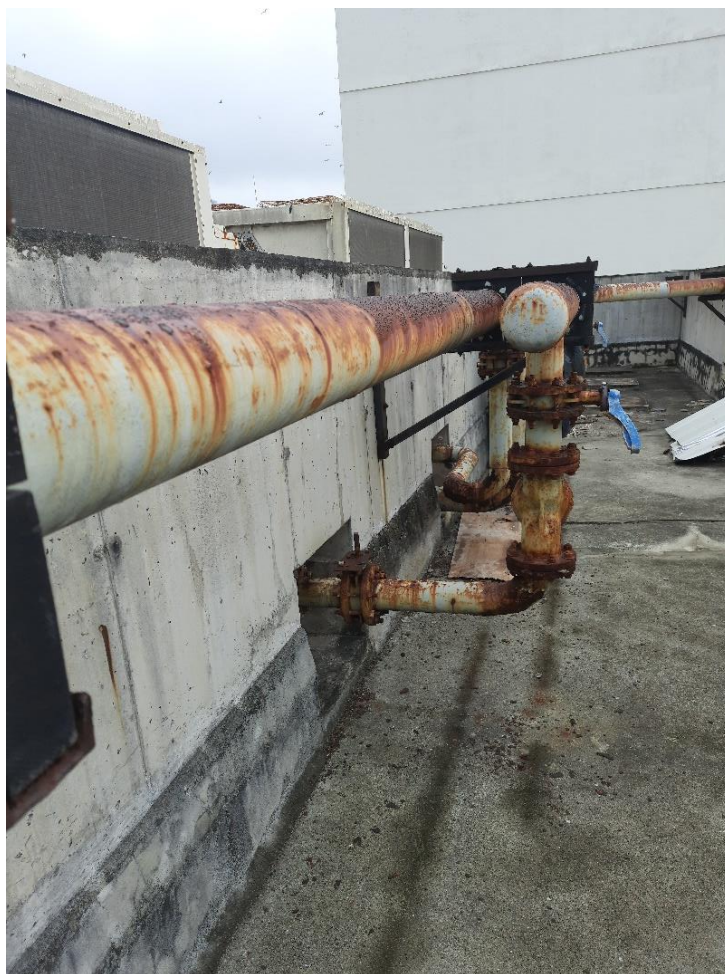
**Figura 50:** Demonstração da Patologia do CAP de 6” – 7º Pavimento

**Figura 51:** Demonstração da Patologia do CAP de 6" – 7º Pavimento

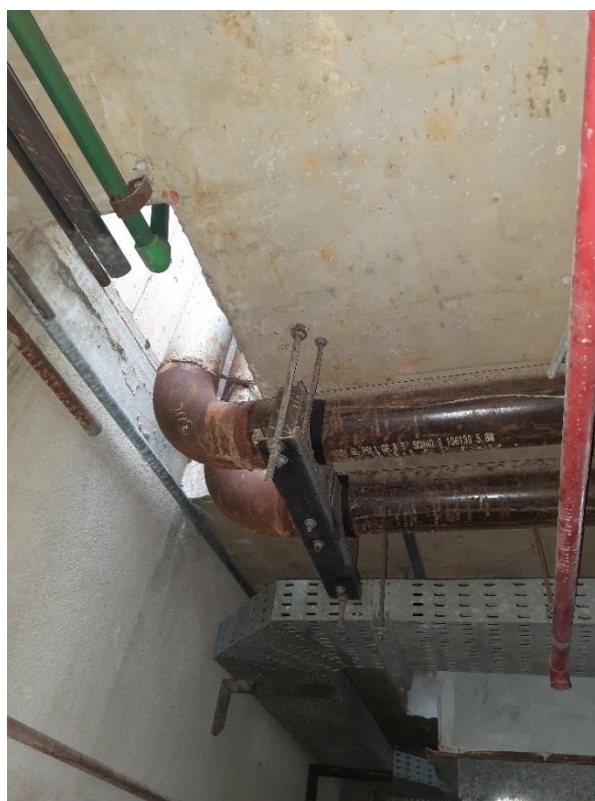
**Figura 54:** Demonstração da Patologia da Redução de 5" x 4" – 7º Pavimento

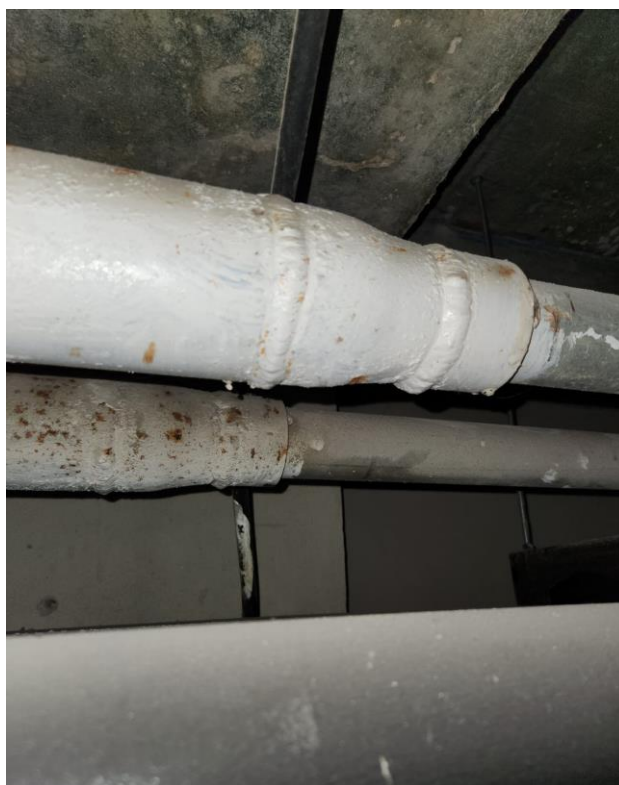
**Figura 55:** Demonstração da Patologia da Redução de 3" x 2" – 7º Pavimento

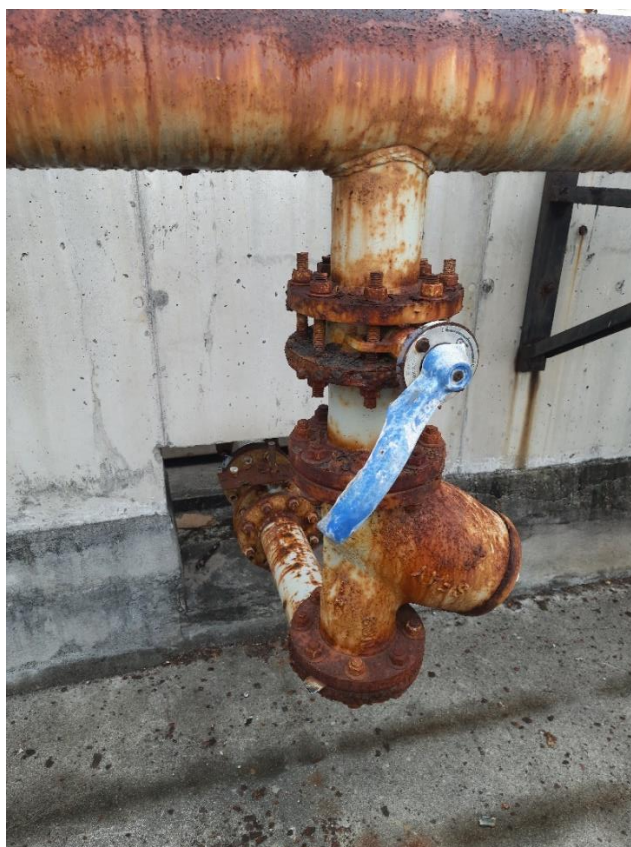
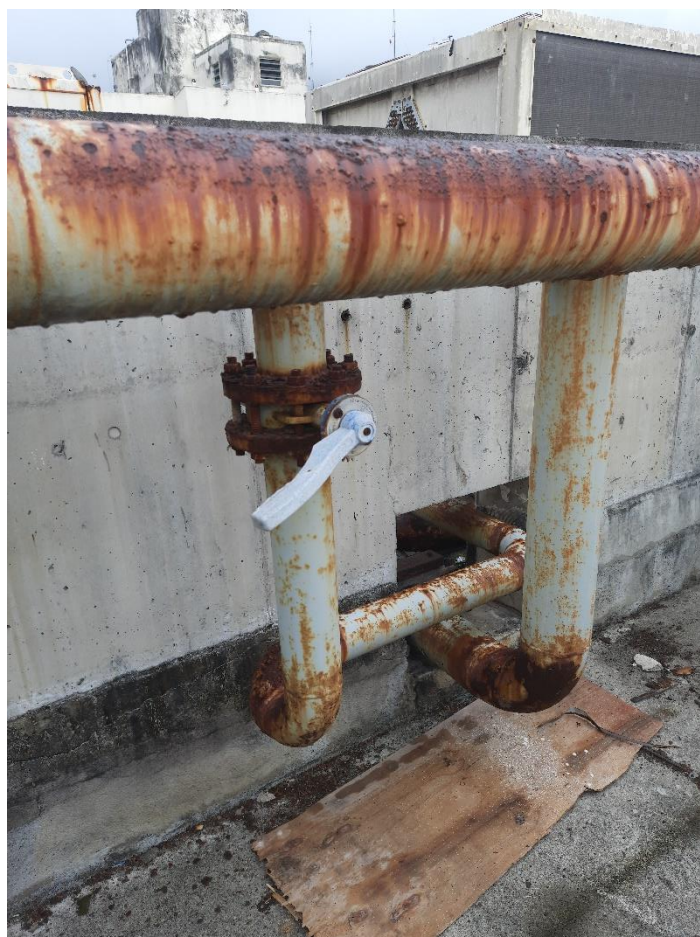
**Figura 56:** Demonstração da Patologia da Válvula borboleta de 4” – 7º Pavimento

**Figura 57:** Demonstração da Patologia da Válvula borboleta de 4” – 7º Pavimento

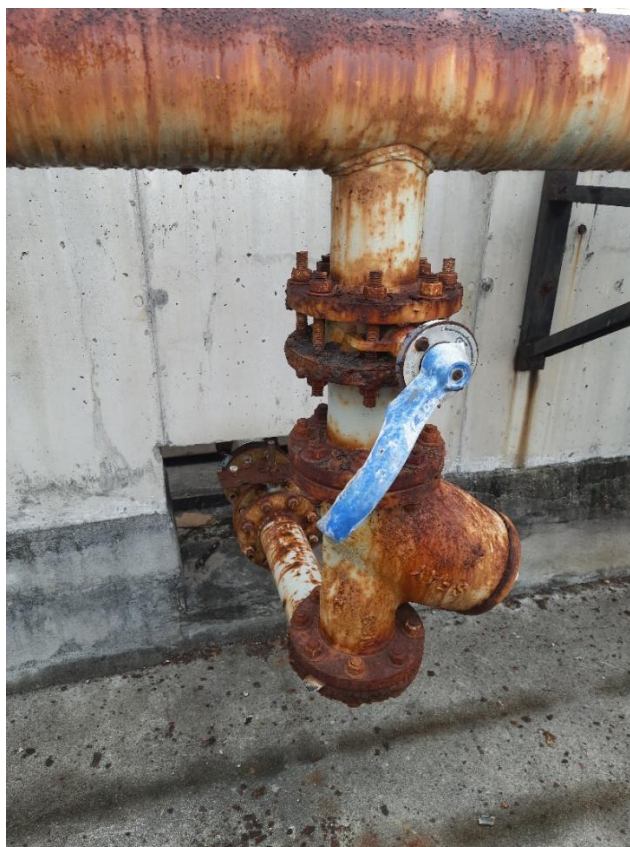
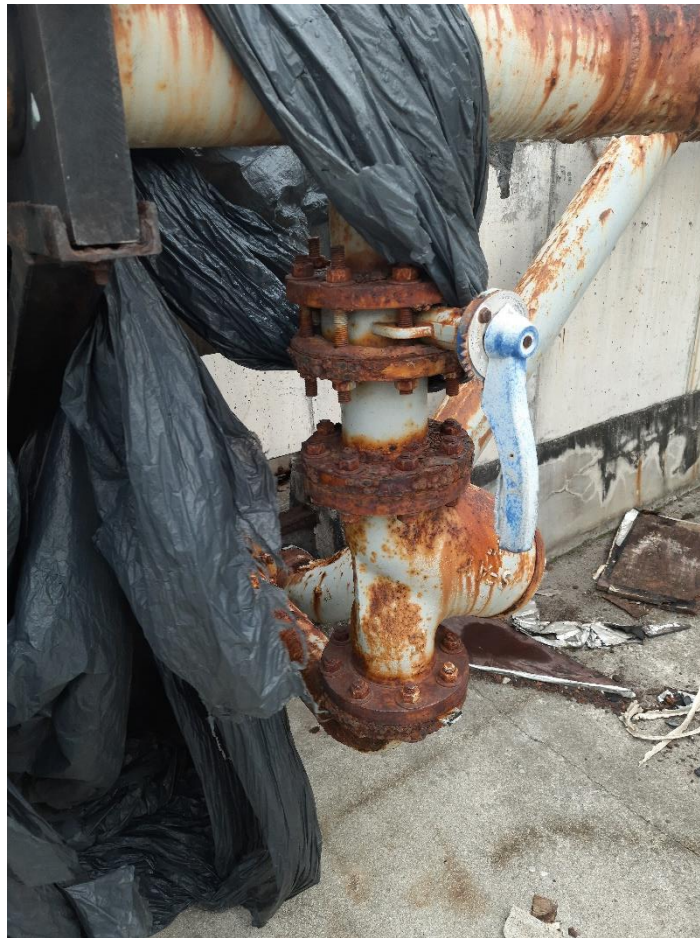
**Figura 58:** Demonstração da Patologia do Filtro tipo Y de 4" – 7º Pavimento

**Figura 59:** Demonstração da Patologia do Filtro tipo Y de 4” – 7º Pavimento

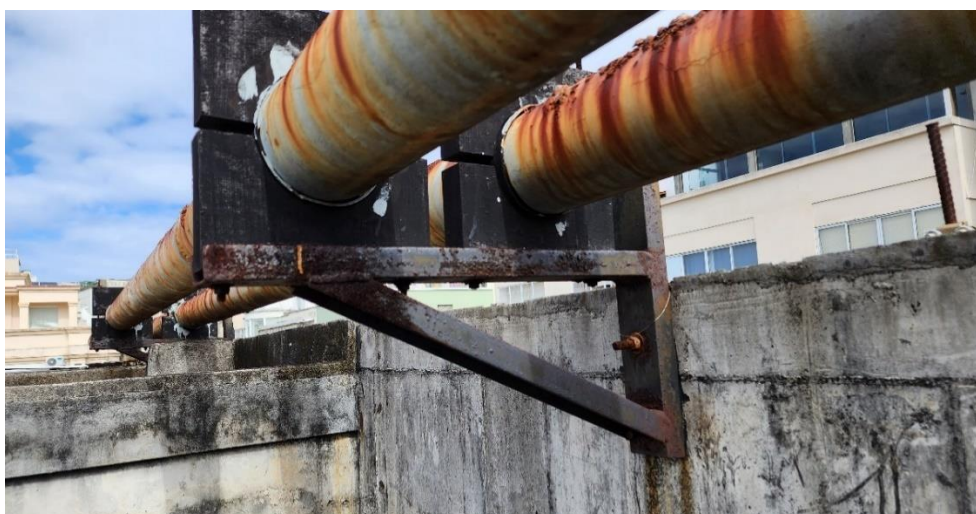
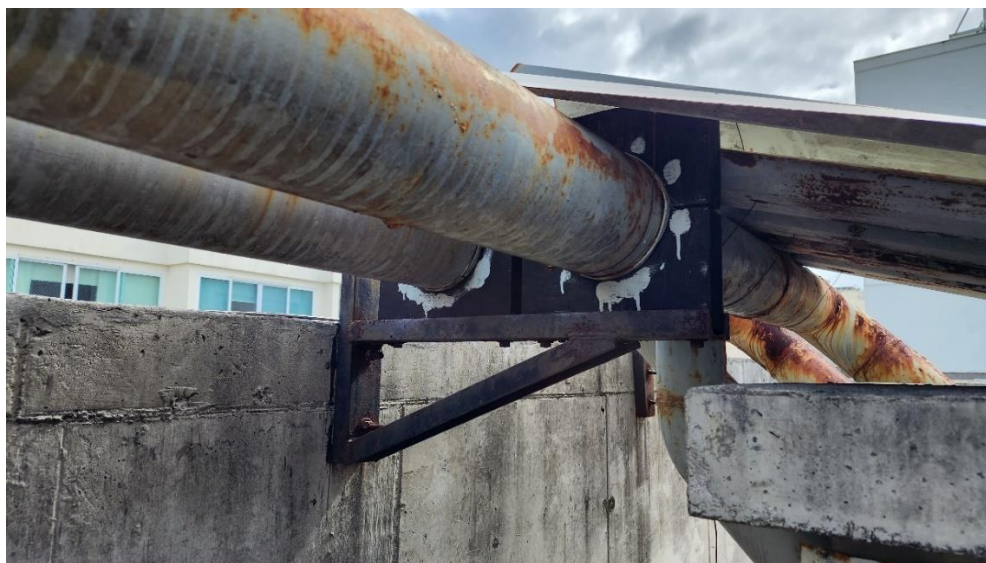
**Figura 60:** Demonstração da Patologia do Suporte tipo mão francesa – 7º Pavimento

**Figura 61:** Demonstração da Patologia do Suporte tipo mão francesa – 7º Pavimento

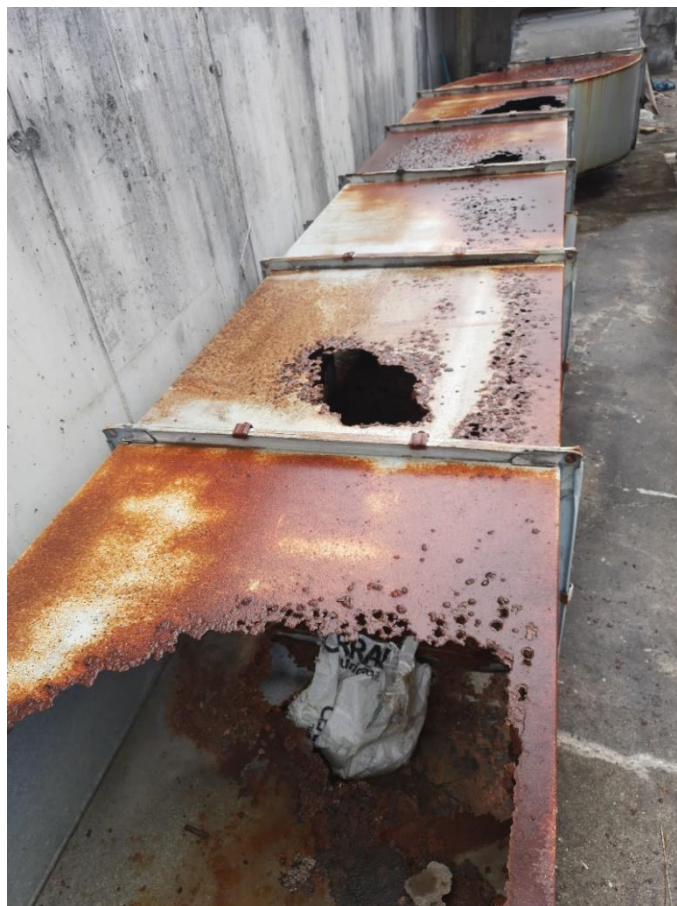
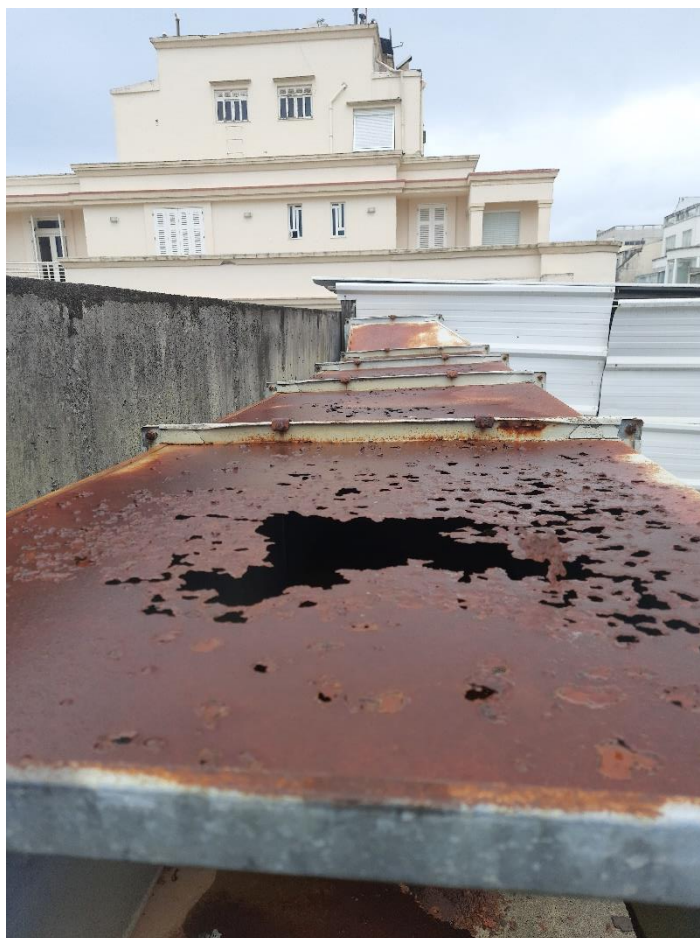
**Figura 62:** Demonstração da Patologia do Duto chapa galvanizada #22 – 7º Pavimento

**Figura 63:** Demonstração da Patologia do Duto chapa galvanizada #22 – 7º Pavimento

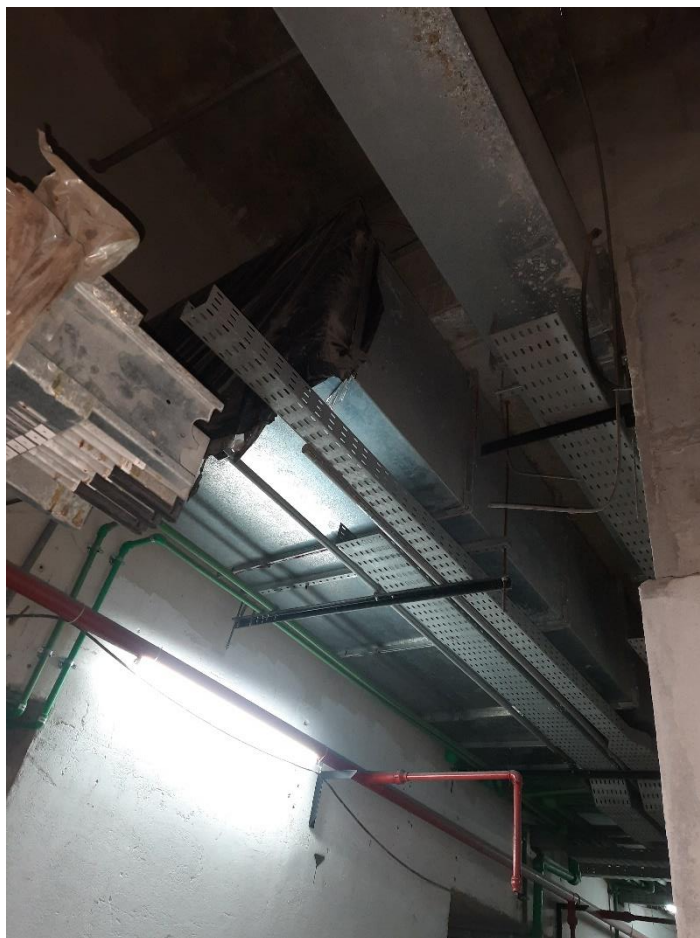
**Figura 67:** Demonstração da Patologia do Duto chapa galvanizada #22 – Mezanino do 1º Subsolo (pressurização da escada de incêndio)
