# **RELATÓRIO DE RECUPERAÇÃO E CORREÇÃO MIS**

**DISCIPLINA: INSTALAÇÕES DE AR-CONDICIONADO**

**SETEMBRO DE 2023**

INSTITUTO ESTADUAL DE ENGENHARIA E ARQUITETURA

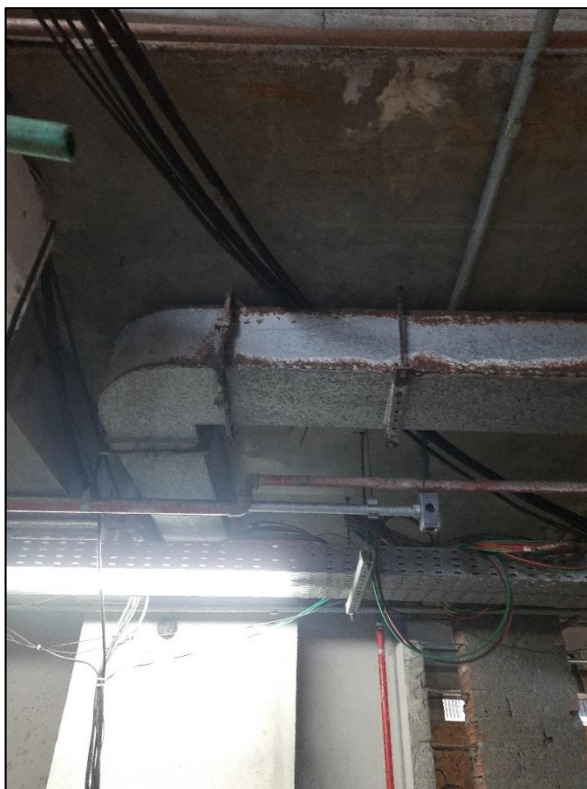
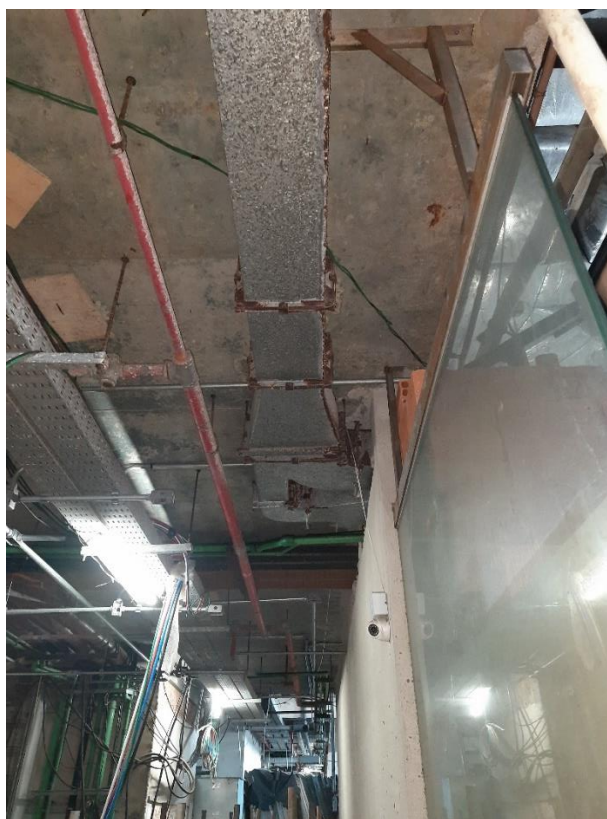
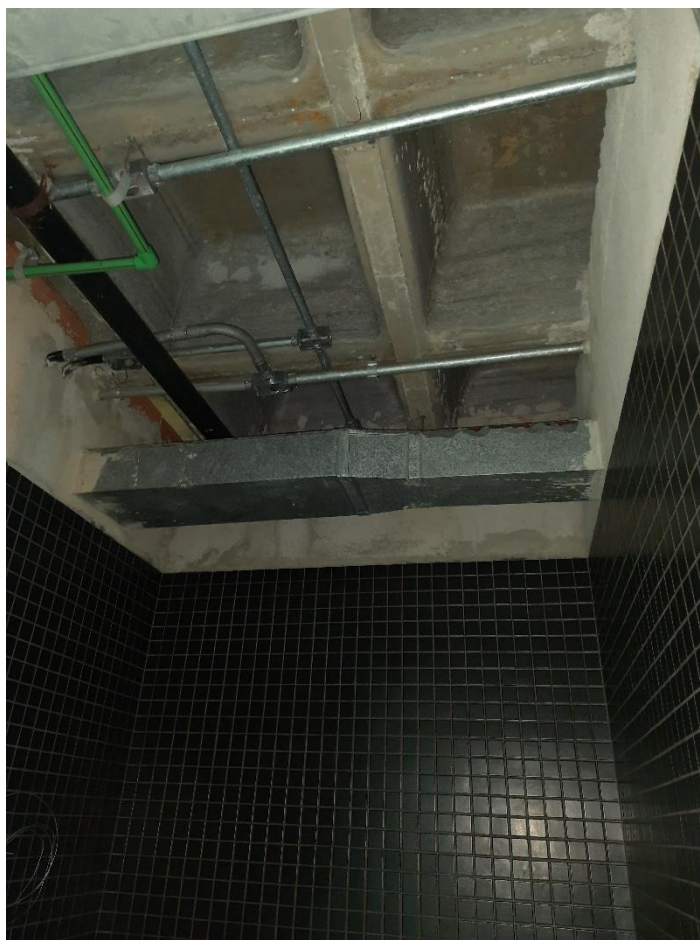
**Figura 73:** Demonstração da Patologia do Duto chapa galvanizada #26 – Térreo

**Figura 74:** Demonstração da Patologia do Duto chapa galvanizada #26 – Térreo

**Figura 75:** Demonstração da Patologia do Duto chapa galvanizada #26 – Térreo

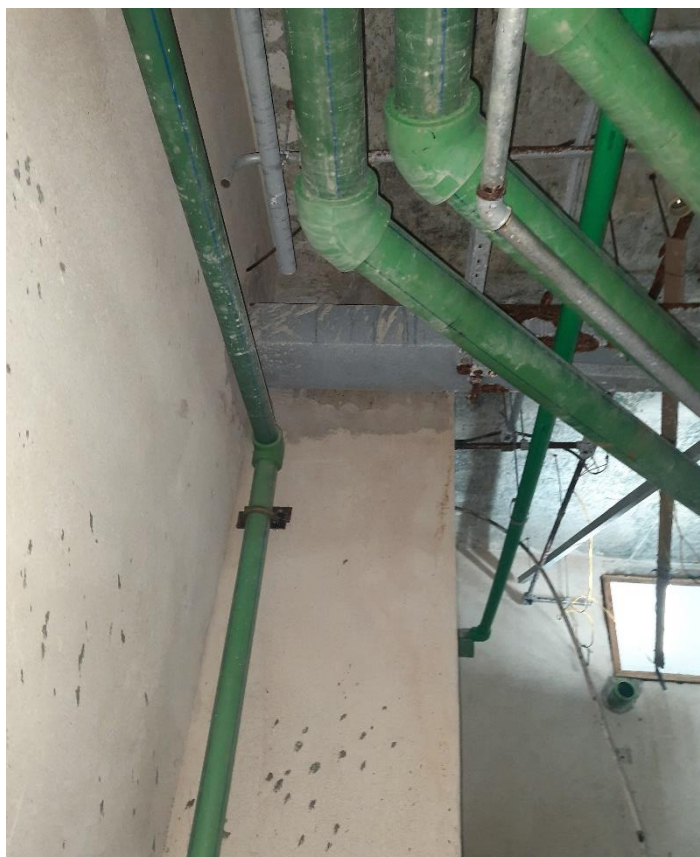
**Figura 77:** Demonstração da Patologia do Duto chapa galvanizada #26 – 2º Subsolo

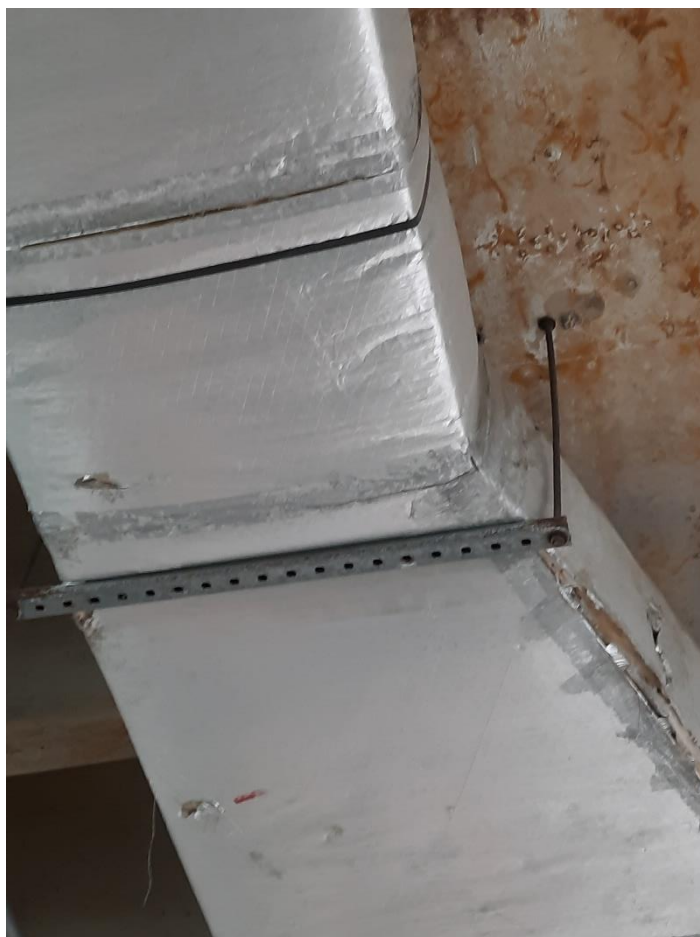
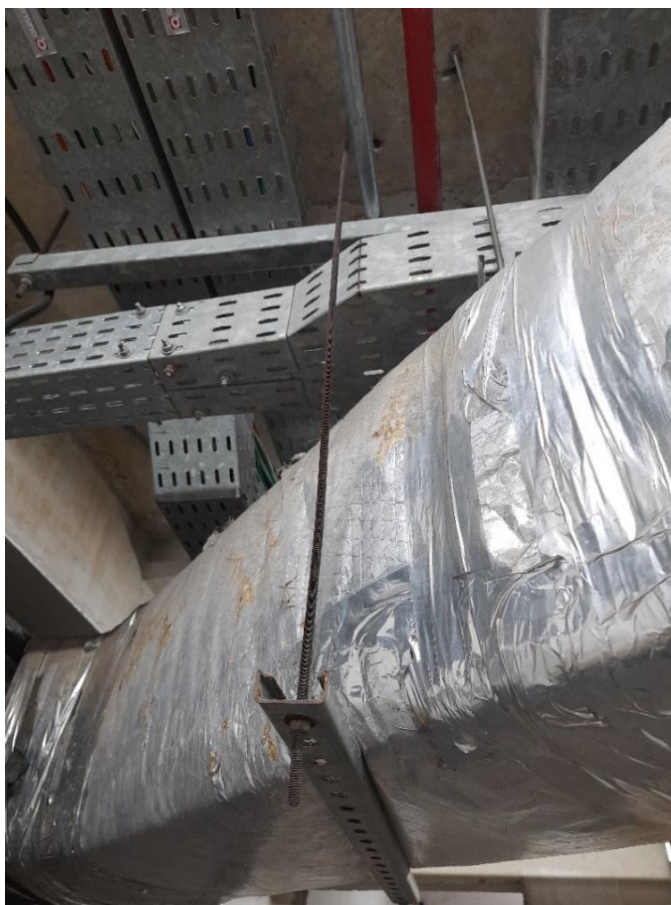
**Figura 81:** Demonstração da Patologia da Barra roscada de 3/8"

**Figura 82:** Demonstração da Patologia da Barra roscada de 3/8”

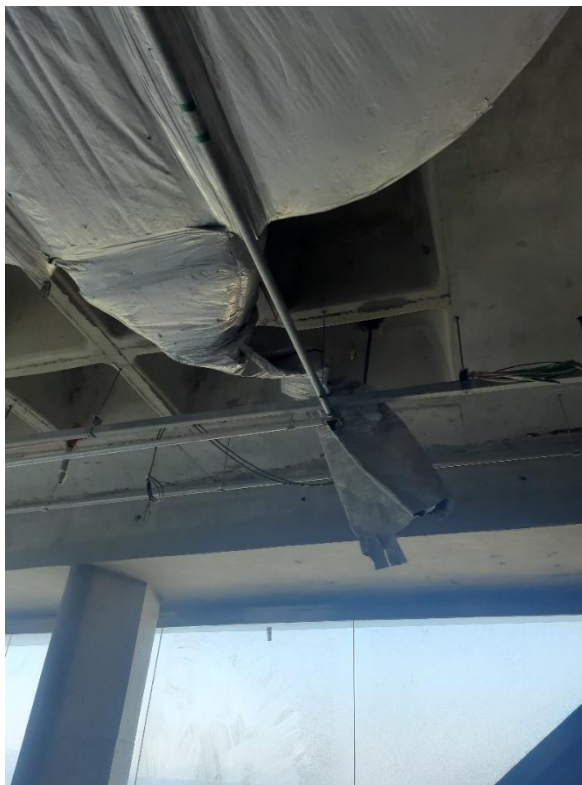
**Figura 84:** Demonstração da Patologia do Duto flexível de Ø 350 mm

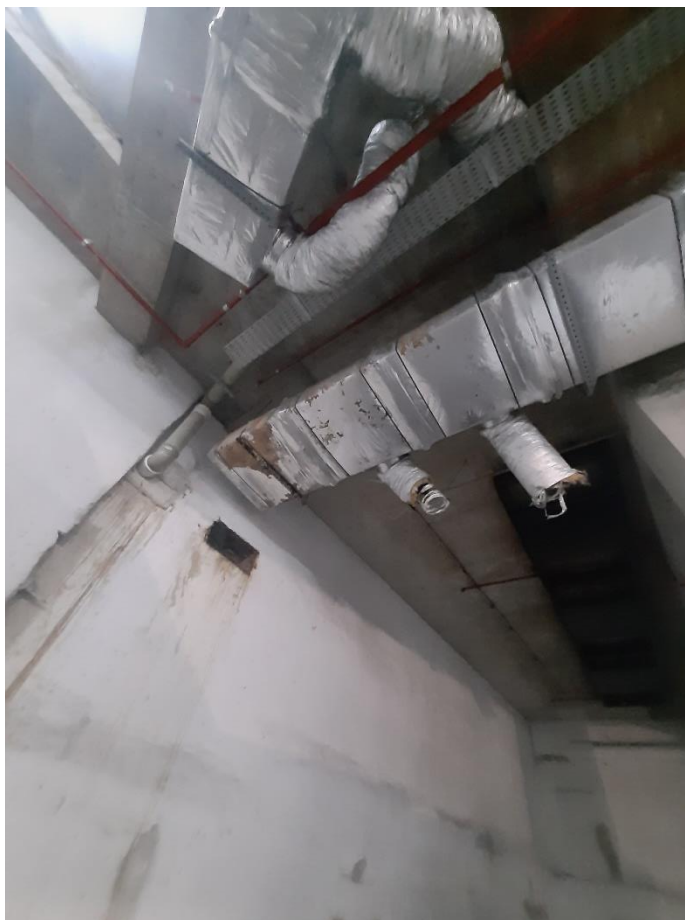
**Figura 92:** Demonstração da Patologia do Duto flexível de Ø 250 mm – Mezanino do 1º Subsolo
