# RELATÓRIO DE RECUPERAÇÃO E CORREÇÃO MIS

**DISCIPLINA: INSTALAÇÕES DE COMBATE E  
PREVENÇÃO A INCÊNDIO**

SETEMBRO DE 2023

INSTITUTO ESTADUAL DE ENGENHARIA E ARQUITETURA

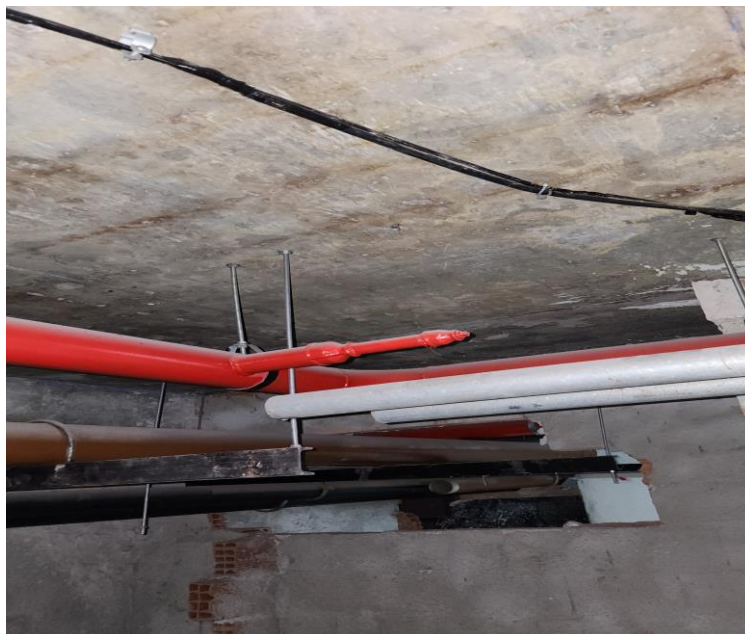
Os problemas identificados na tubulação de aço galvanizado se resumem em corrosão (**Figura 2 a Figura 4**). Ainda que não tenham sido realizados testes que comprovem a causa raiz do processo de corrosão apresentado, e mesmo que o material seja apropriado e de acordo com as normas técnicas ABNT NBR-5580/2015 e NBR-5590/2020, algumas causas prováveis referentes à presença da corrosão, são devido à ação da maresia presente no local, associada ao tempo de exposição ao qual as referidas tubulações foram submetidas desde a instalação.

**Figura 2:** Demonstração da Patologia da Tubulação de aço galvanizado de 25 mm – 2º Subsolo

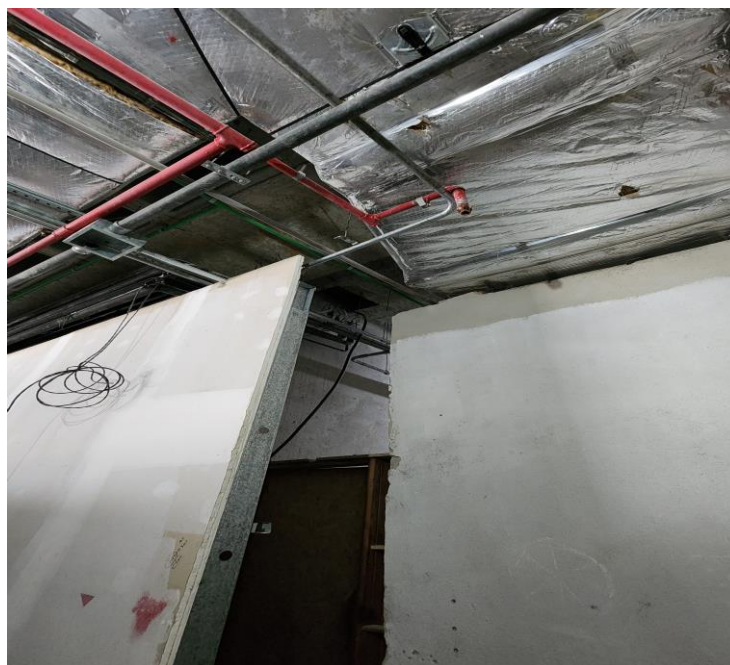
**Figura 3:** Demonstração da Patologia da Tubulação de aço galvanizado de 25 mm – 2º Pavimento

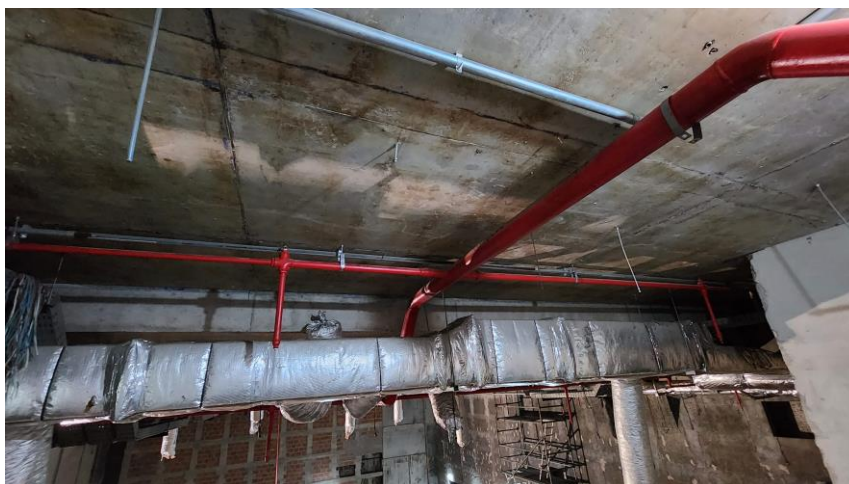
**Figura 4:** Demonstração da Patologia da Tubulação de aço galvanizado de 25 mm – 1º Subsolo

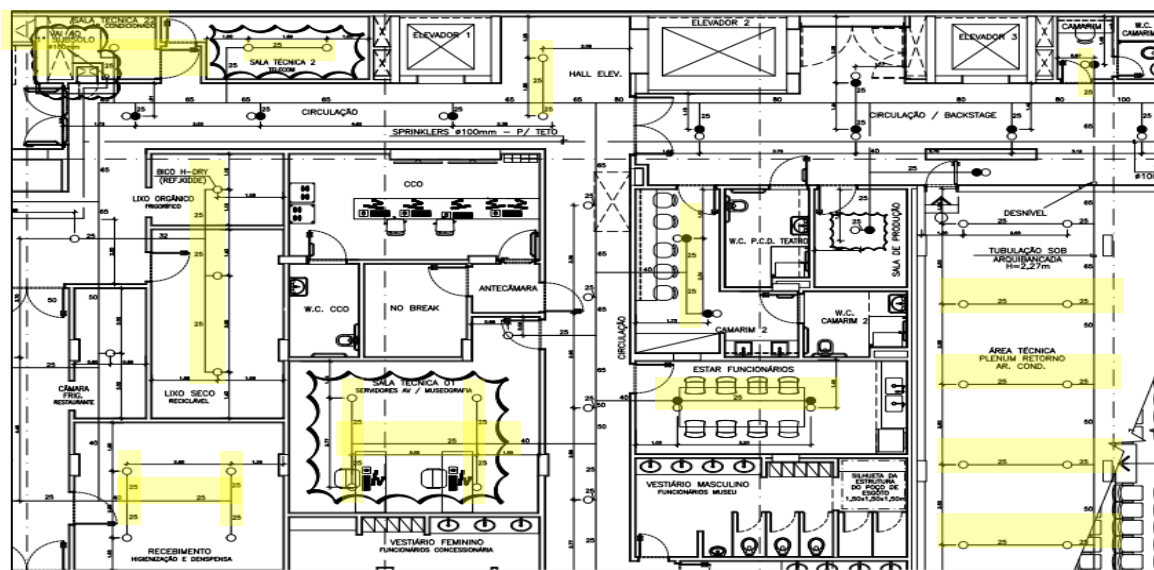
**Figura 5:** Localização da Tubulação de aço galvanizado de 25 mm a ser substituída – 2º Subsolo

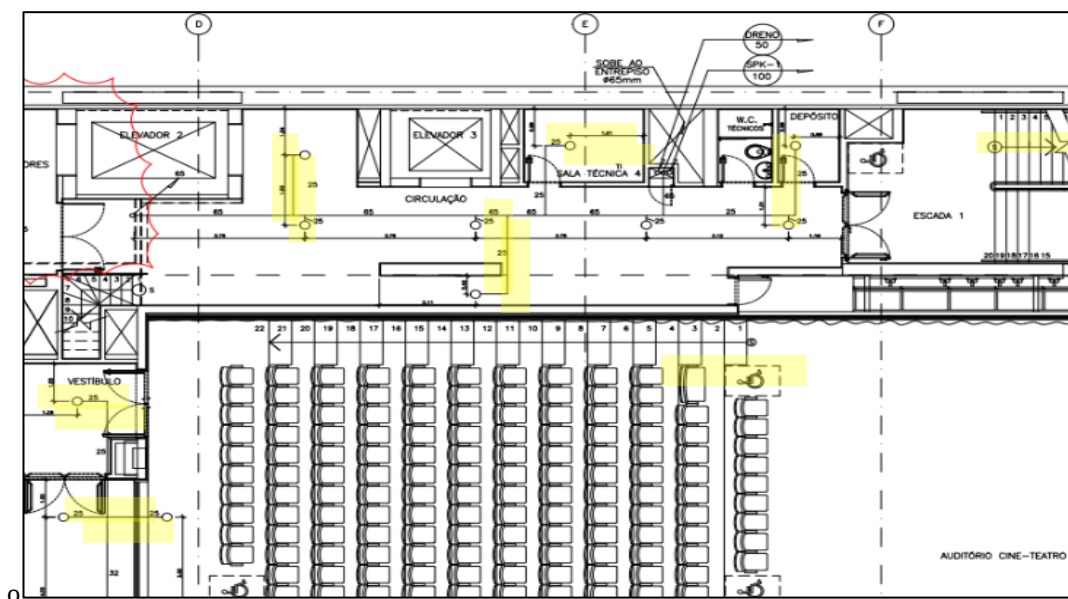
**Figura 6:** Localização da Tubulação de aço galvanizado de 25 mm a ser substituída – 1º Subsolo

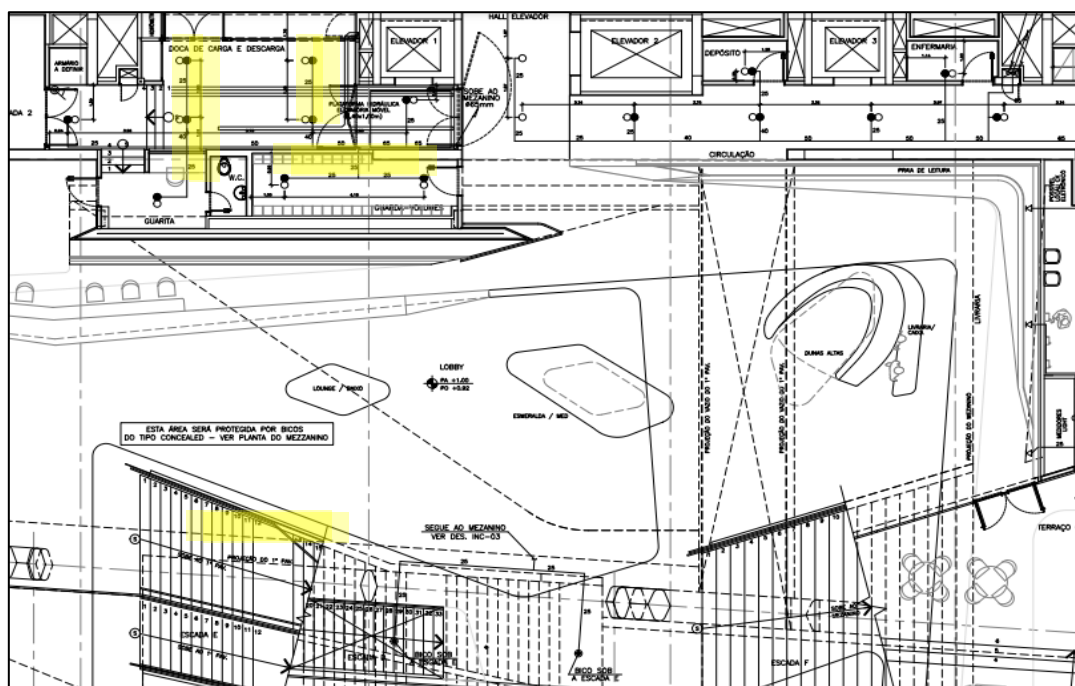
**Figura 7:** Localização da Tubulação de aço galvanizado de 25 mm a ser substituída – Térreo

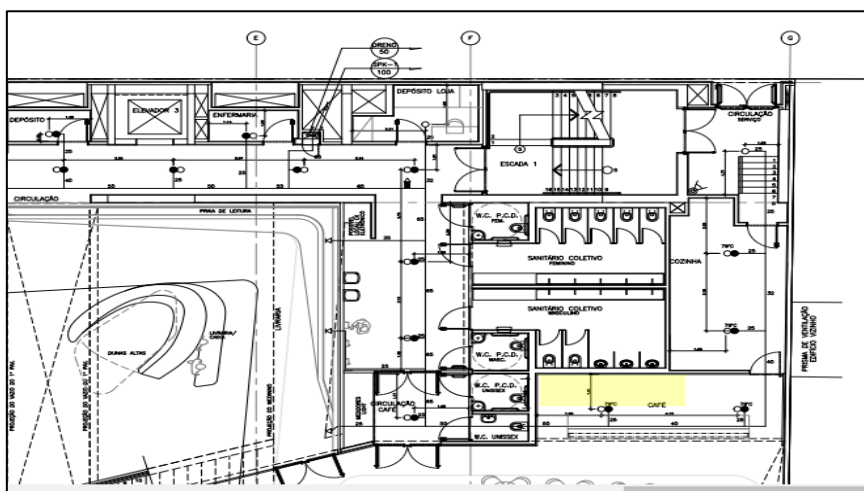
**Figura 8:** Localização da Tubulação de aço galvanizado de 25 mm a ser substituída – Térreo

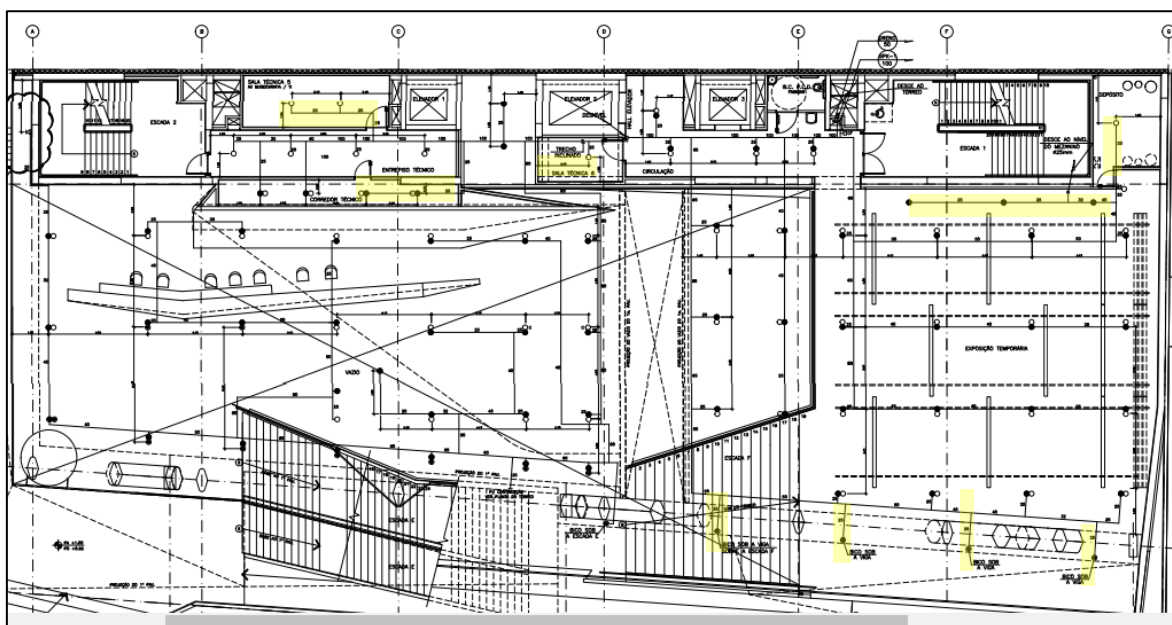
**Figura 9:** Localização da Tubulação de aço galvanizado de 25 mm a ser substituída – Mezanino

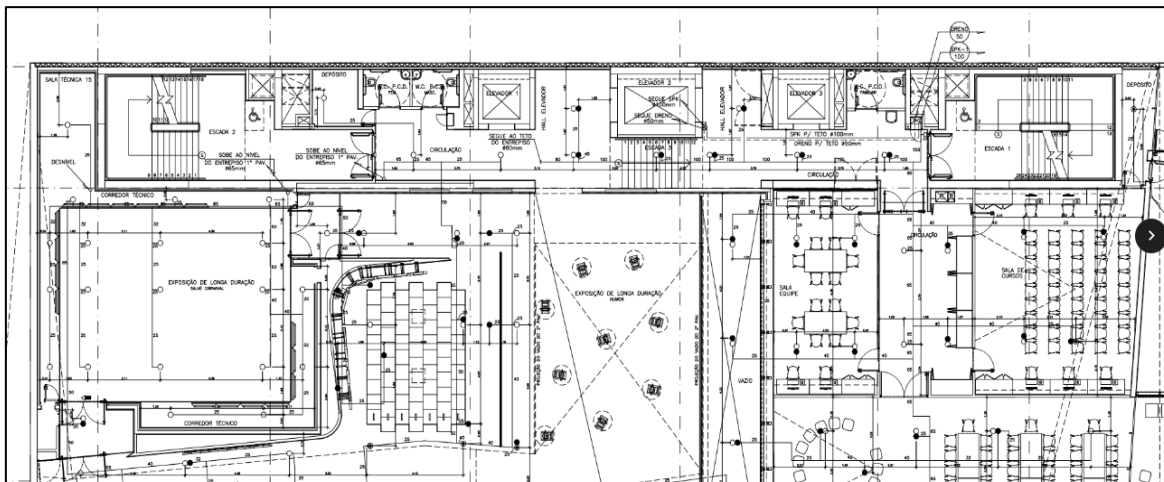
**Figura 10:** Localização da Barra rosqueada 1/4" a ser substituída – 1º Pavimento

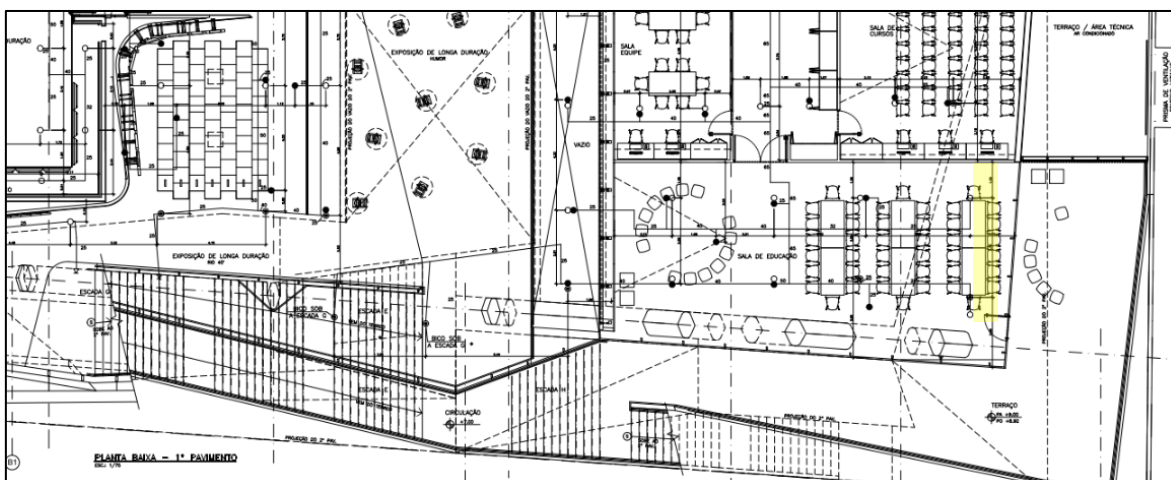
**Figura 11:** Localização da Tubulação de aço galvanizado de 25 mm a ser substituída – 1º Pavimento

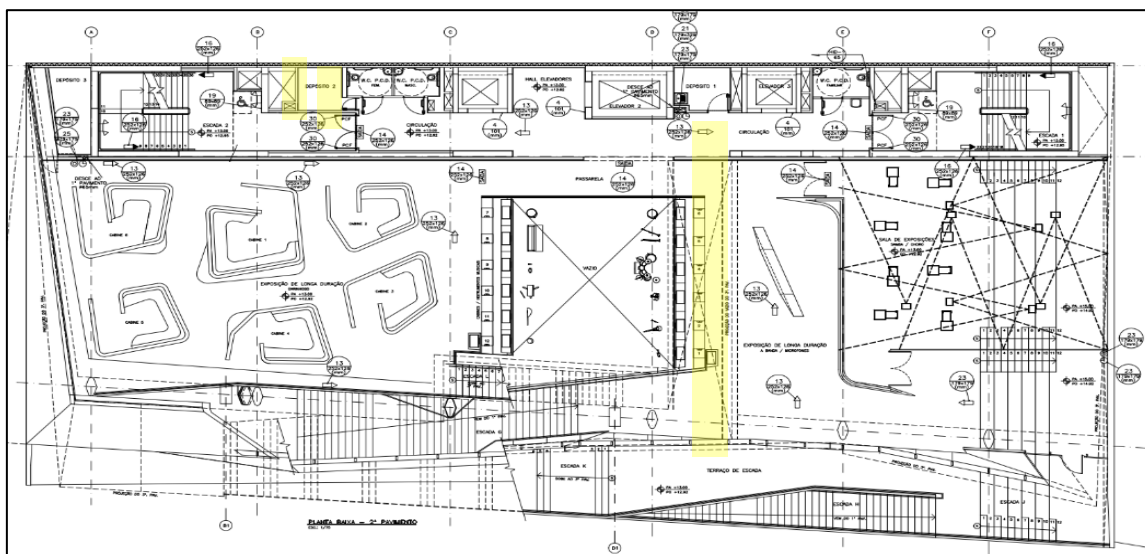
**Figura 12:** Localização da Tubulação de aço galvanizado de 25 mm a ser substituída – 2º Pavimento

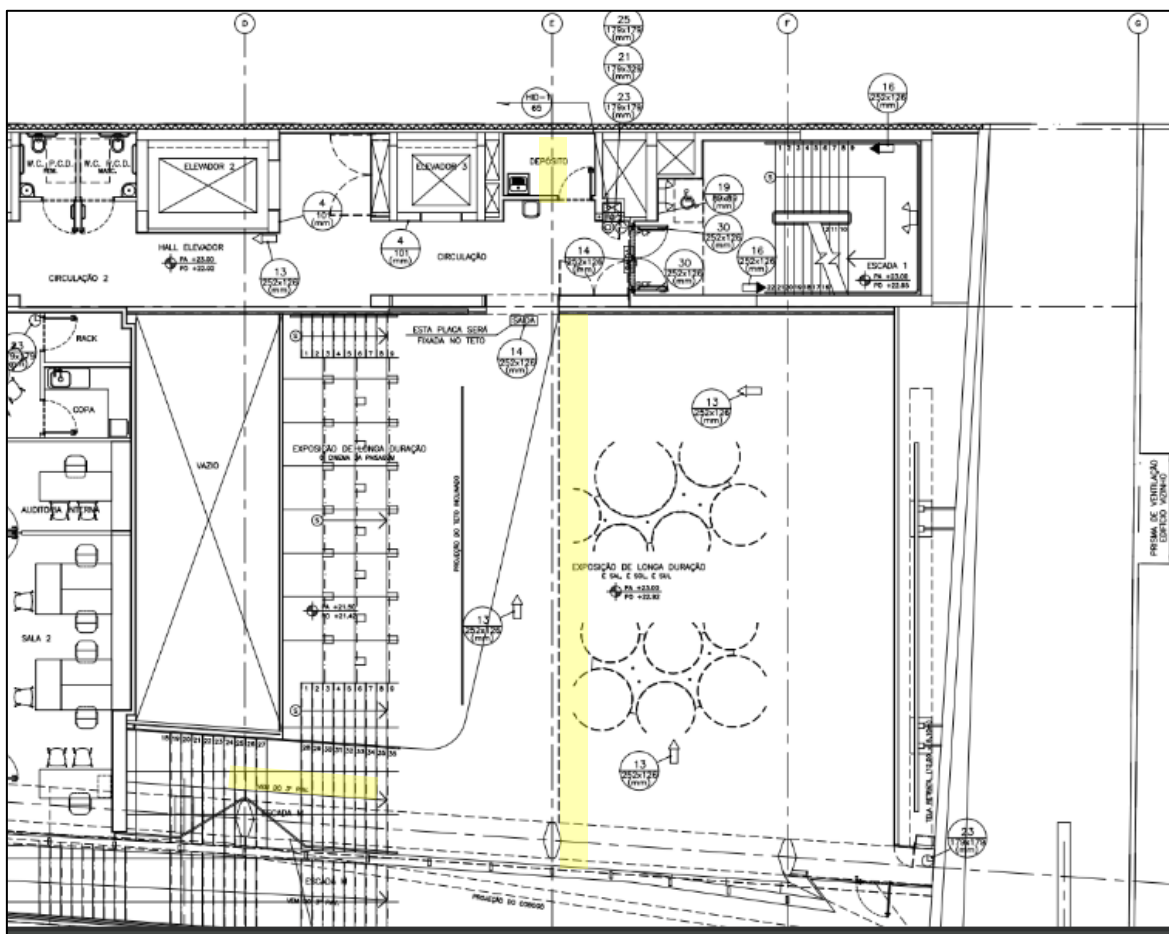
**Figura 13:** Localização da Tubulação de aço galvanizado de 25 mm a ser substituída – 4º Pavimento

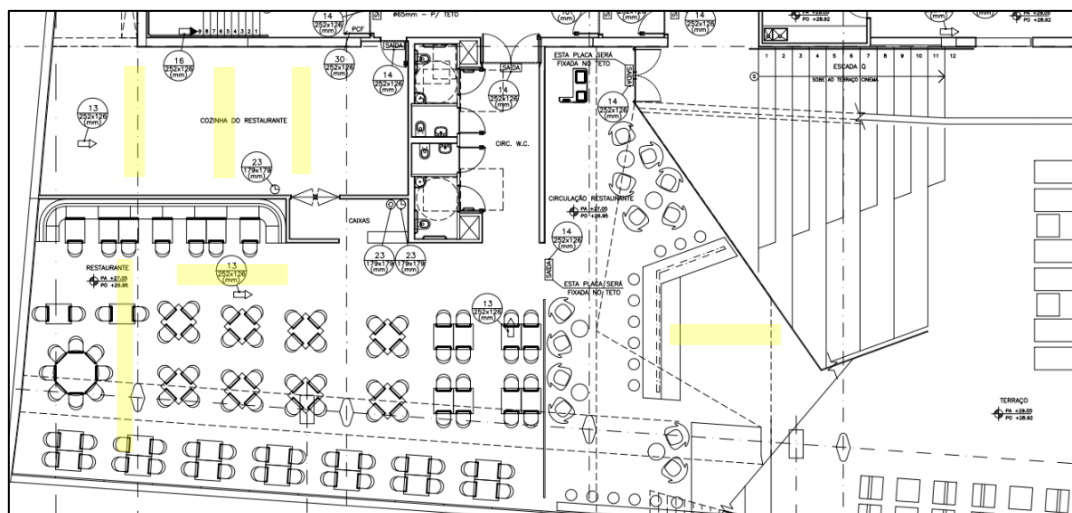
**Figura 14:** Localização da Tubulação de aço galvanizado de 25 mm a ser substituída – 5º Pavimento

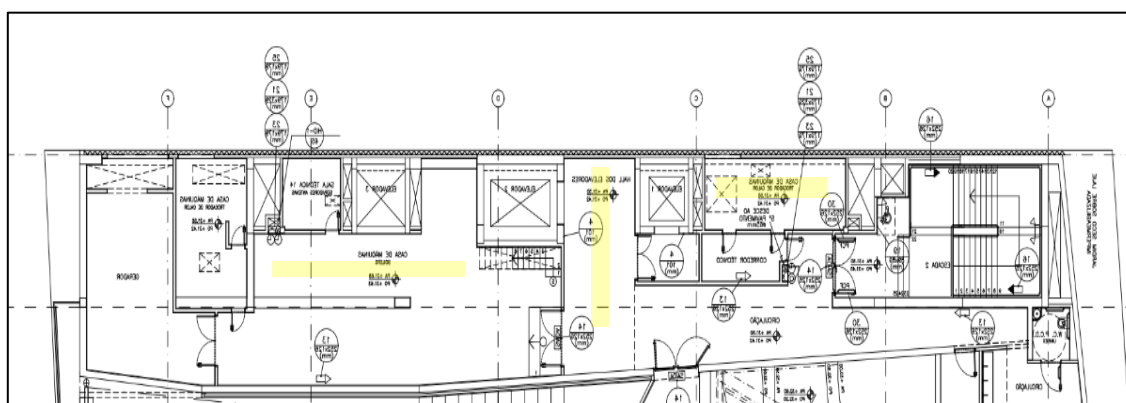
**Figura 15:** Localização da Tubulação de aço galvanizado de 25 mm a ser substituída – 6º Pavimento

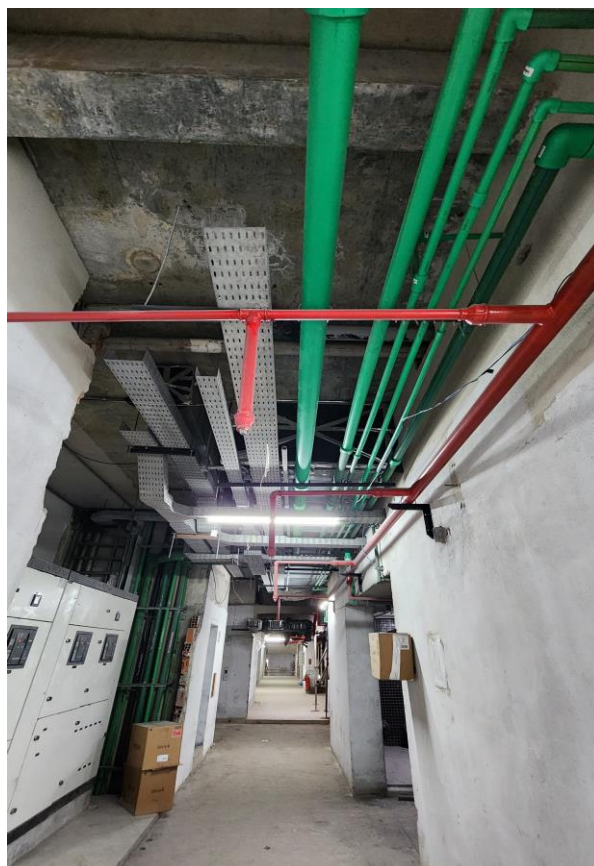
Os problemas identificados na tubulação de aço galvanizado se resumem em corrosão (**Figura 16 a Figura 18**). Ainda que não tenham sido realizados testes que comprovem a causa raiz do processo de corrosão apresentado, e mesmo que o material seja apropriado e de acordo com as normas técnicas NBR-5580/2015 e NBR-5590/2020 da ABNT, algumas causas prováveis referentes à presença da corrosão, são devido à ação da maresia presente no local, associada ao tempo de exposição ao qual as referidas tubulações foram submetidas desde a instalação.

**Figura 16:** Demonstração da Patologia da Tubulação de aço galvanizado de 32 mm – 2º Subsolo

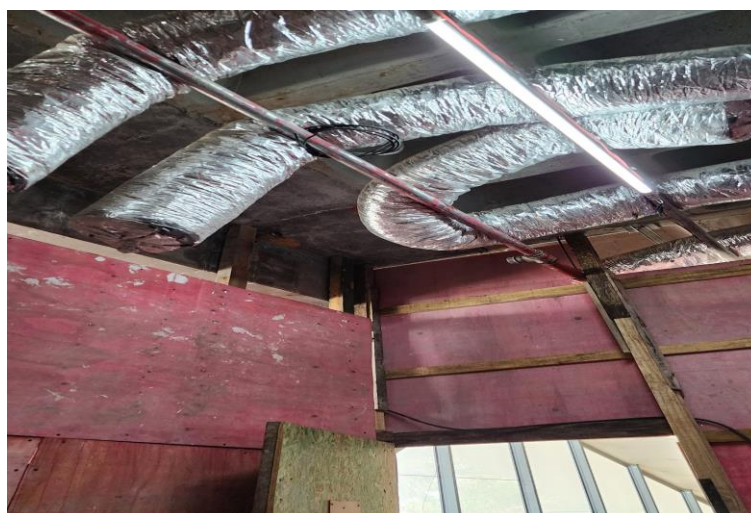
**Figura 17:** Demonstração da Patologia da Tubulação de aço galvanizado de 32 mm – 2º Subsolo

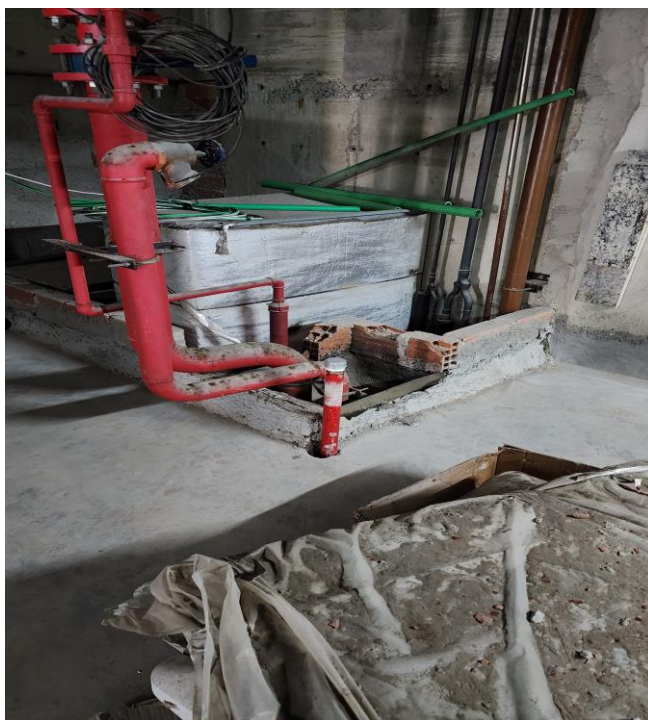
**Figura 18:** Demonstração da Patologia da Tubulação de aço galvanizado de 32 mm – 2º Subsolo

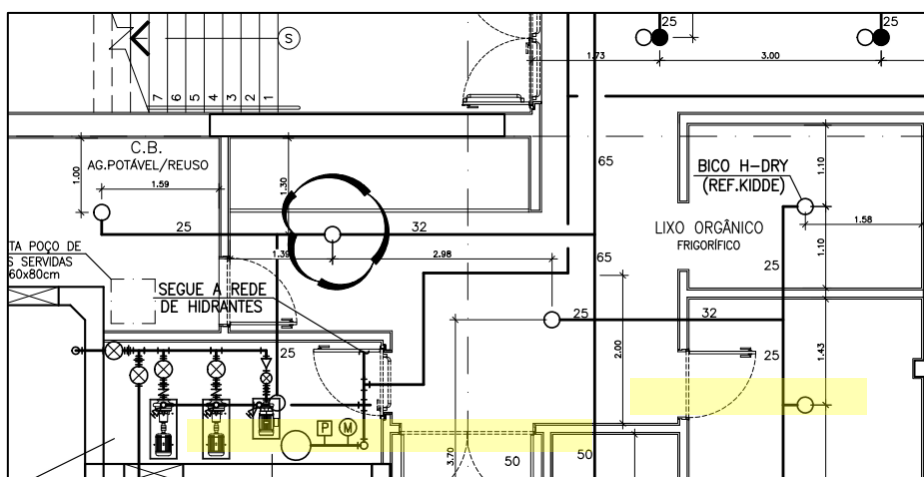
**Figura 19:** Localização da Tubulação de aço galvanizado de 32 mm a ser substituída – 2º Subsolo

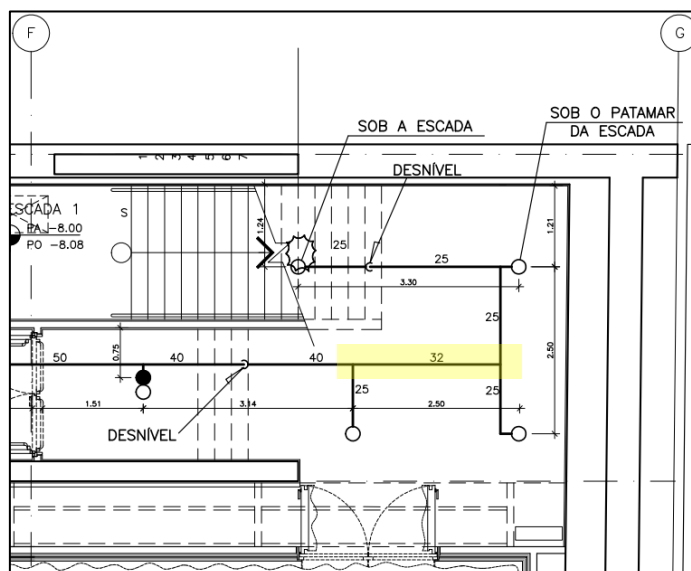
**Figura 20:** Localização da Tubulação de aço galvanizado de 32 mm a ser substituída – 2º Subsolo

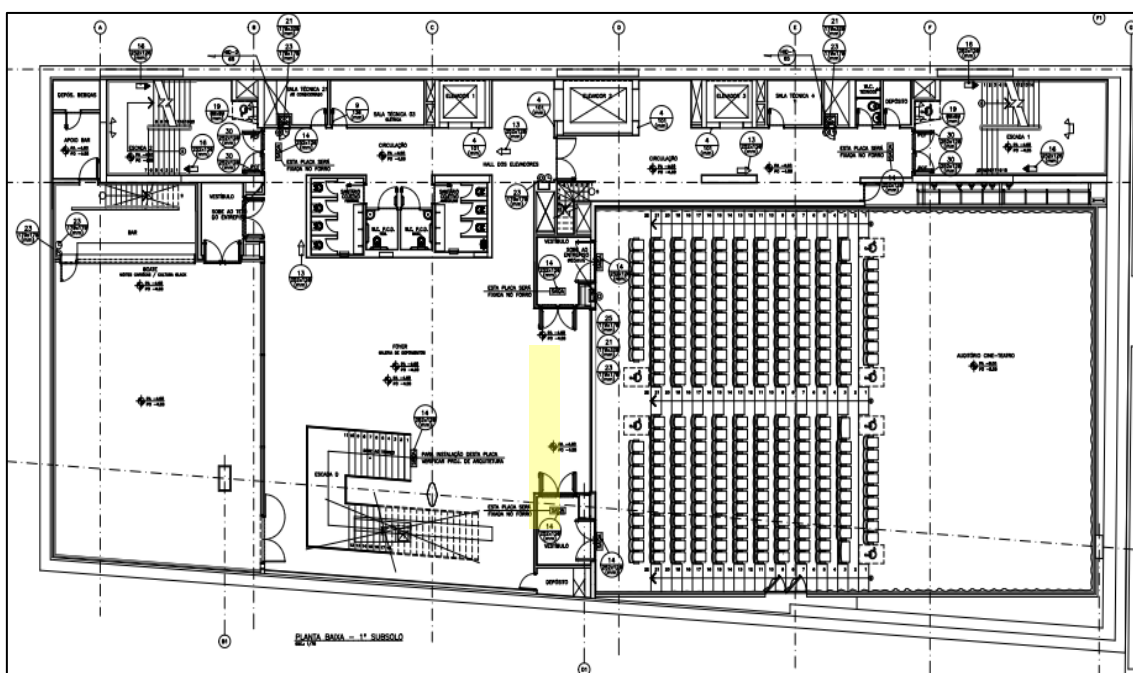
**Figura 21:** Localização da Tubulação de aço galvanizado de 32 mm a ser substituída – 1º Subsolo

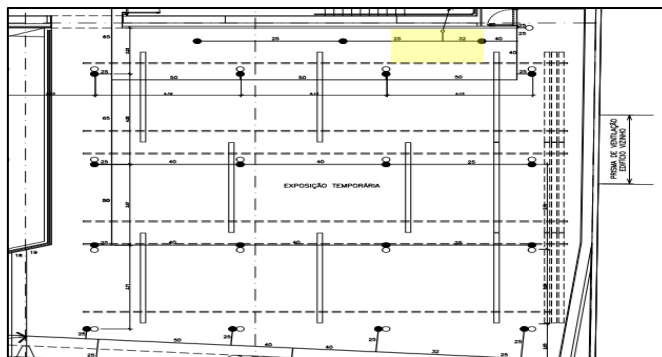
**Figura 22:** Localização da Tubulação de aço galvanizado de 32 mm a ser substituída – Mezanino

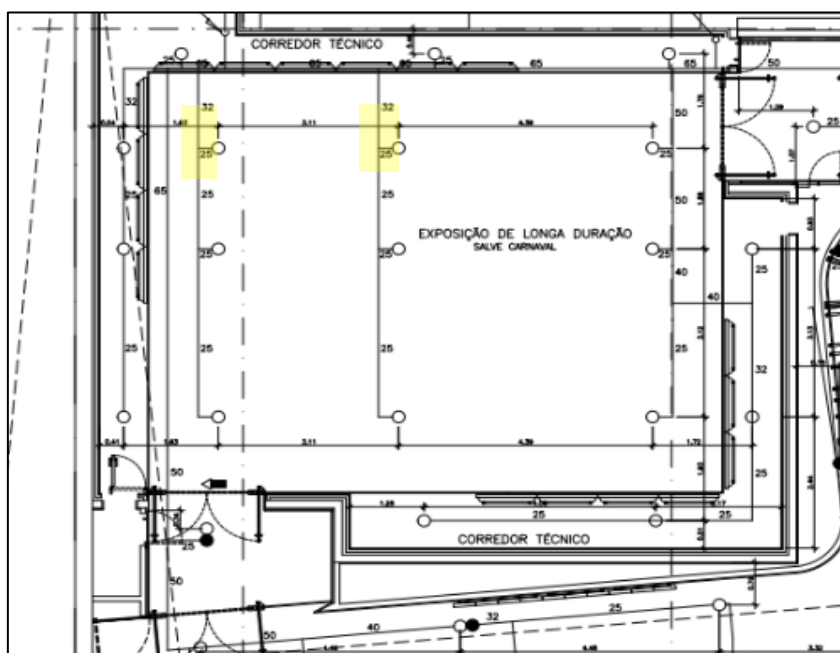
**Figura 23:** Localização da Tubulação de aço galvanizado de 32 mm a ser substituída – 1º Pavimento

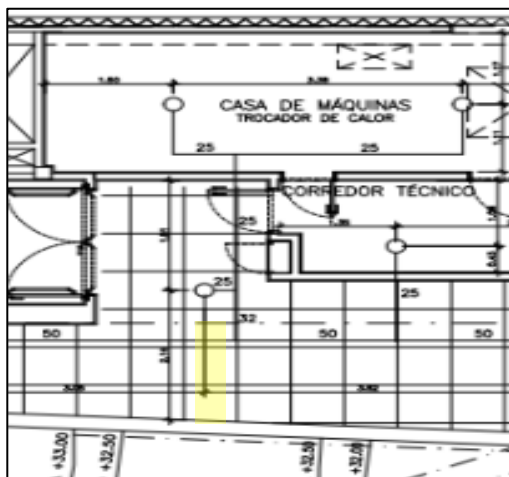
**Figura 24:** Localização da Tubulação de aço galvanizado de 32 mm a ser substituída – 6º Pavimento

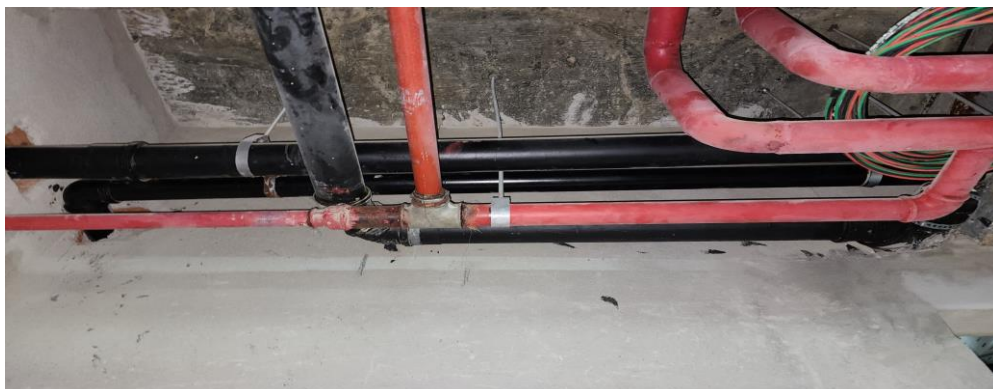
Os problemas identificados na tubulação de aço galvanizado se resumem em corrosão (**Figura 25** e **Figura 26**). Ainda que não tenham sido realizados testes que comprovem a causa raiz do processo de corrosão apresentado, e mesmo que o material seja apropriado e de acordo com as normas técnicas NBR-5580/2015 e NBR-5590/2020 da ABNT, algumas causas prováveis referentes à presença da corrosão, são devido à ação da maresia presente no local, associada ao tempo de exposição ao qual as referidas tubulações foram submetidas desde a instalação.

**Figura 25:** Demonstração da Patologia da Tubulação de aço galvanizado de 40 mm – 2º Pavimento

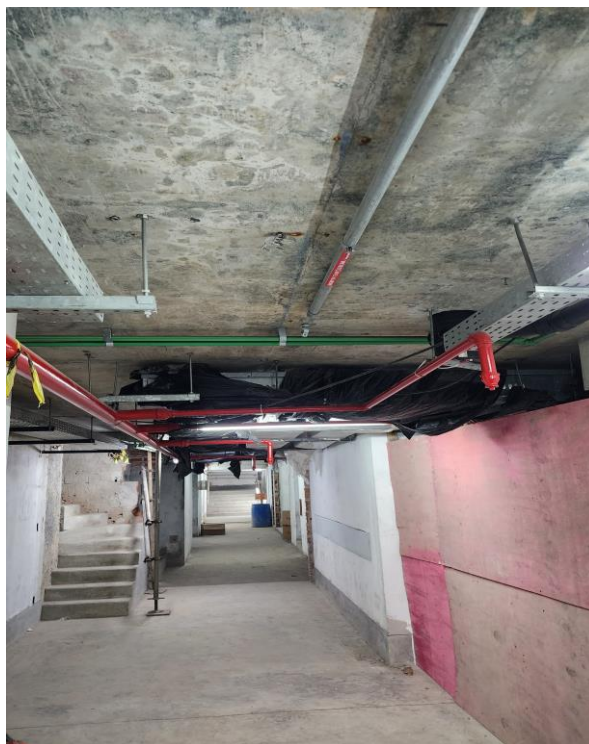
**Figura 26:** Demonstração da Patologia da Tubulação de aço galvanizado de 40 mm – 6º Pavimento

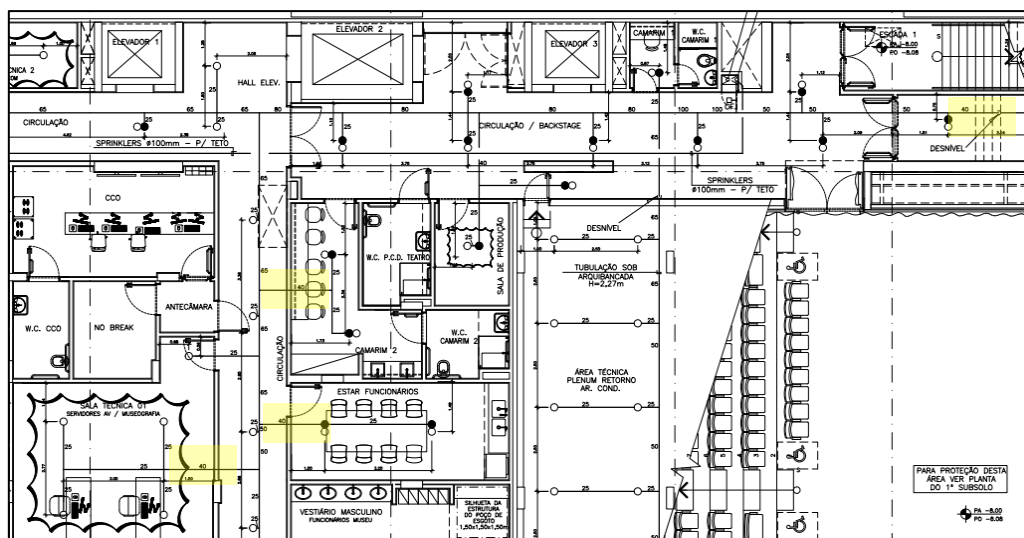
**Figura 27:** Localização da Tubulação de aço galvanizado de 40 mm a ser substituída – 2º Subsolo

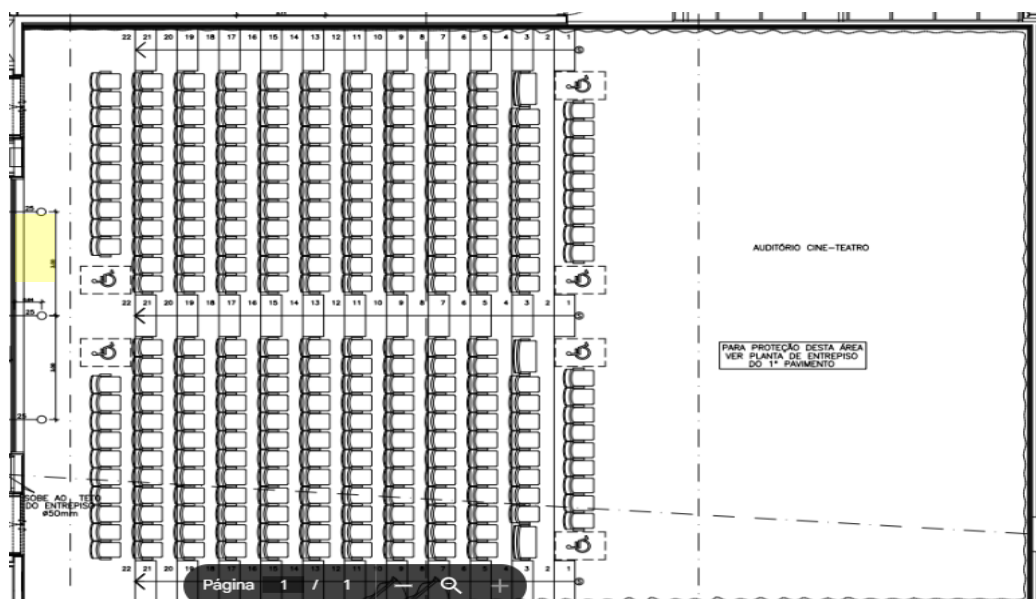
**Figura 28:** Localização da Tubulação de aço galvanizado de 40 mm a ser substituída – 1º Subsolo

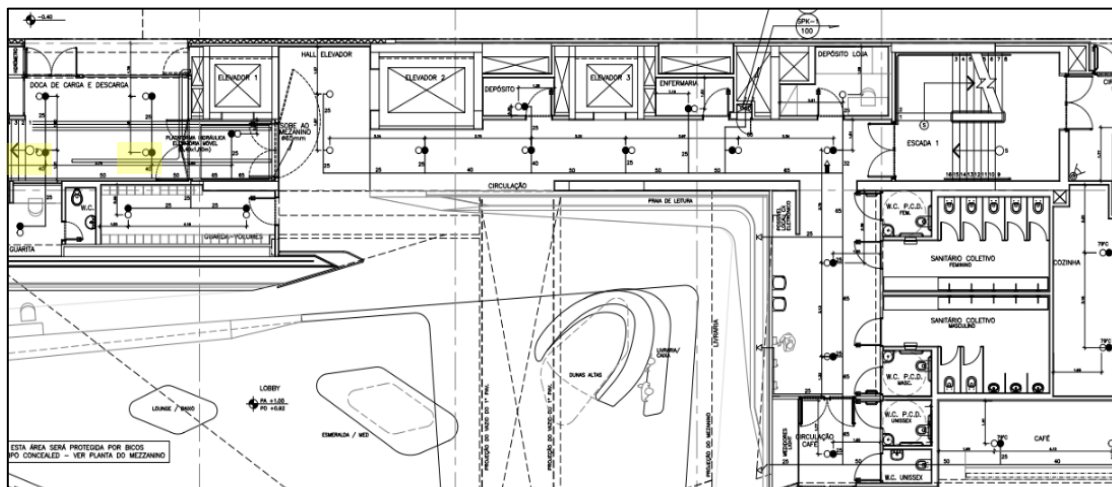
**Figura 29:** Localização da Tubulação de aço galvanizado de 40 mm a ser substituída – Térreo

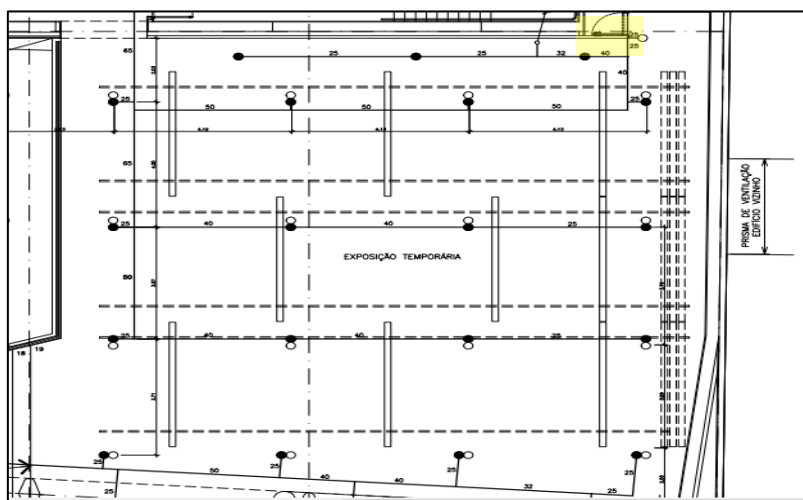
**Figura 30:** Localização da Tubulação de aço galvanizado de 40 mm a ser substituída – Mezanino

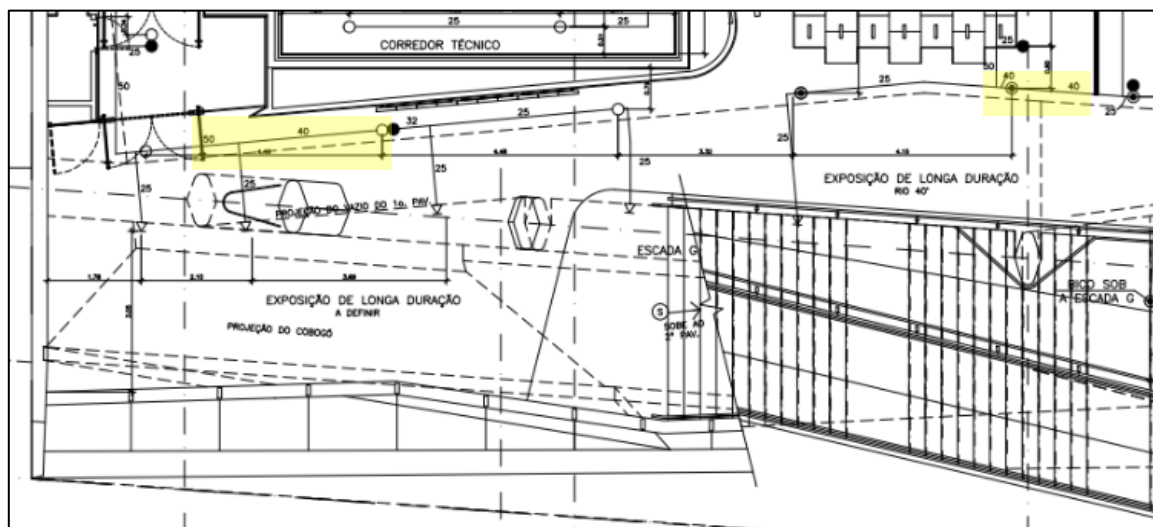
**Figura 31:** Localização da Tubulação de aço galvanizado de 40 mm a ser substituída – 1º Pavimento

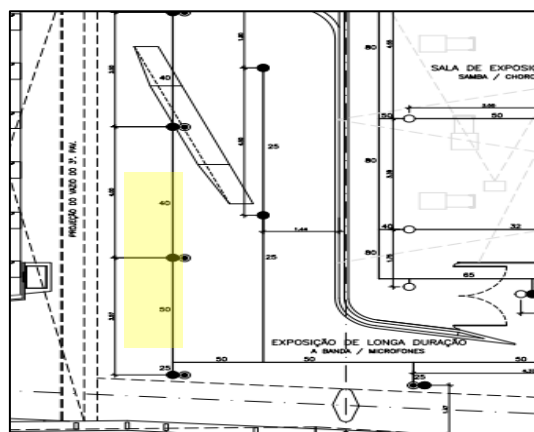
**Figura 32:** Localização da Tubulação de aço galvanizado de 40 mm a ser substituída – 2º Pavimento

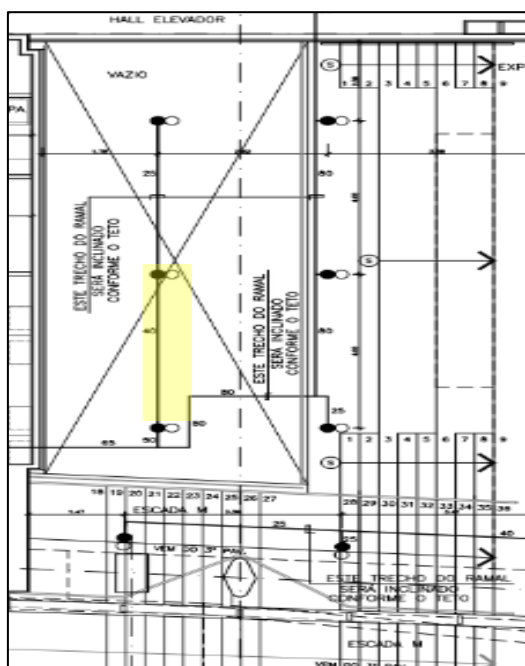
**Figura 33:** Localização da Tubulação de aço galvanizado de 40 mm a ser substituída – 4º Pavimento

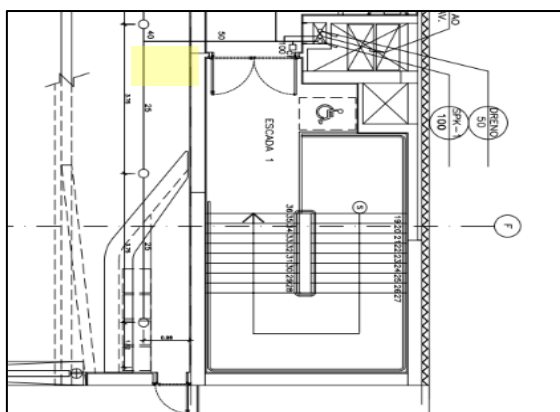
**Figura 34:** Localização da Tubulação de aço galvanizado de 40 mm a ser substituída – 5º Pavimento

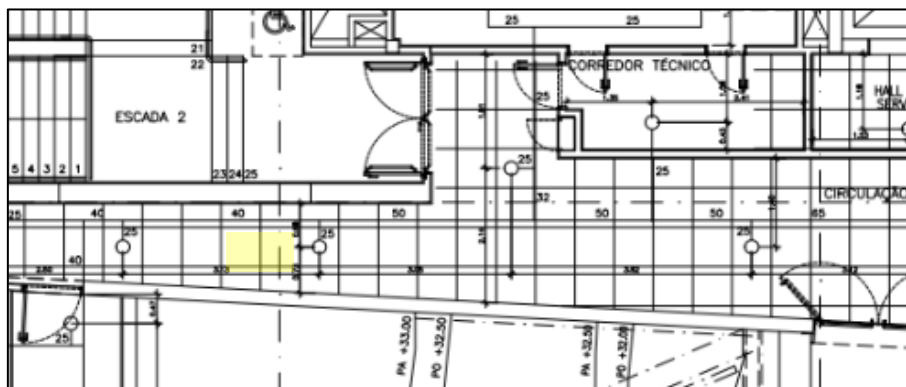
**Figura 35:** Localização da Tubulação de aço galvanizado de 40 mm a ser substituída – 6º Pavimento

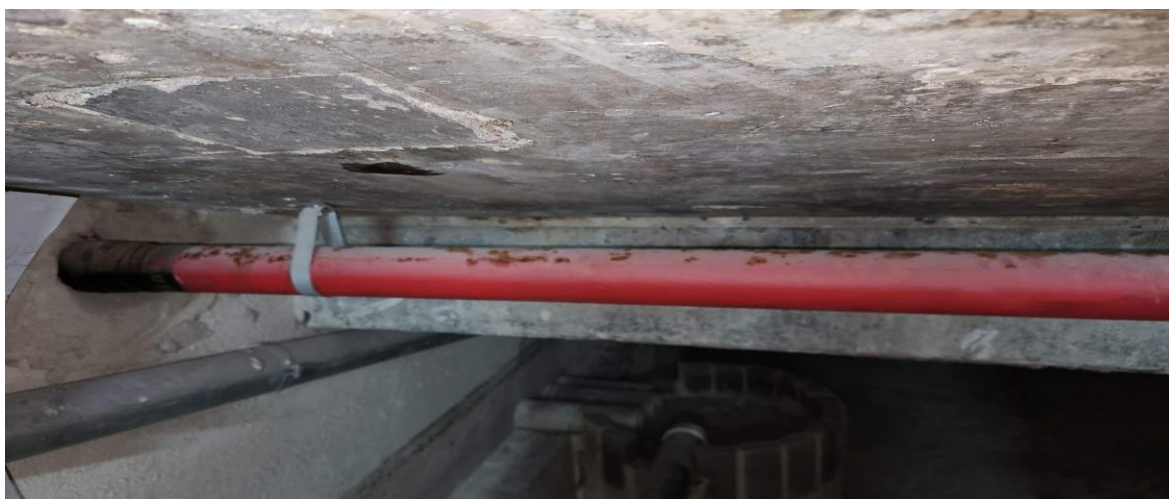
Os problemas identificados na tubulação de aço galvanizado se resumem em corrosão (**Figura 36 a Figura 38**). Ainda que não tenham sido realizados testes que comprovem a causa raiz do processo de corrosão apresentado, e mesmo que o material seja apropriado e de acordo com as normas técnicas NBR-5580/2015 e NBR-5590/2020 da ABNT, algumas causas prováveis referentes à presença da corrosão, são devido à ação da maresia presente no local, associada ao tempo de exposição ao qual as referidas tubulações foram submetidas desde a instalação.

**Figura 36:** Demonstração da Patologia da Tubulação de aço galvanizado de 50 mm – 2º Pavimento

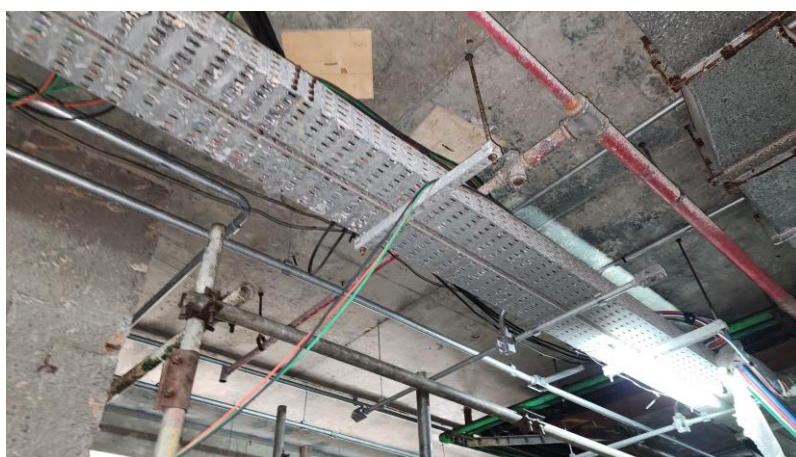
**Figura 37:** Demonstração da Patologia da Tubulação de aço galvanizado de 50 mm – 4º Pavimento

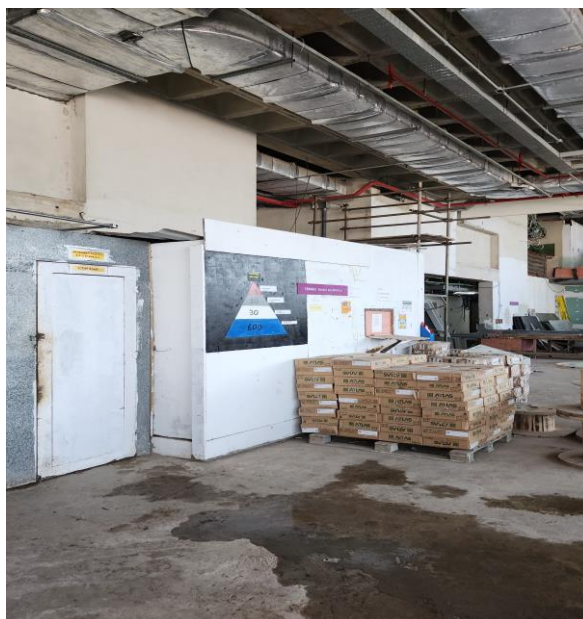
**Figura 38:** Demonstração da Patologia da Tubulação de aço galvanizado de 50 mm – Térreo

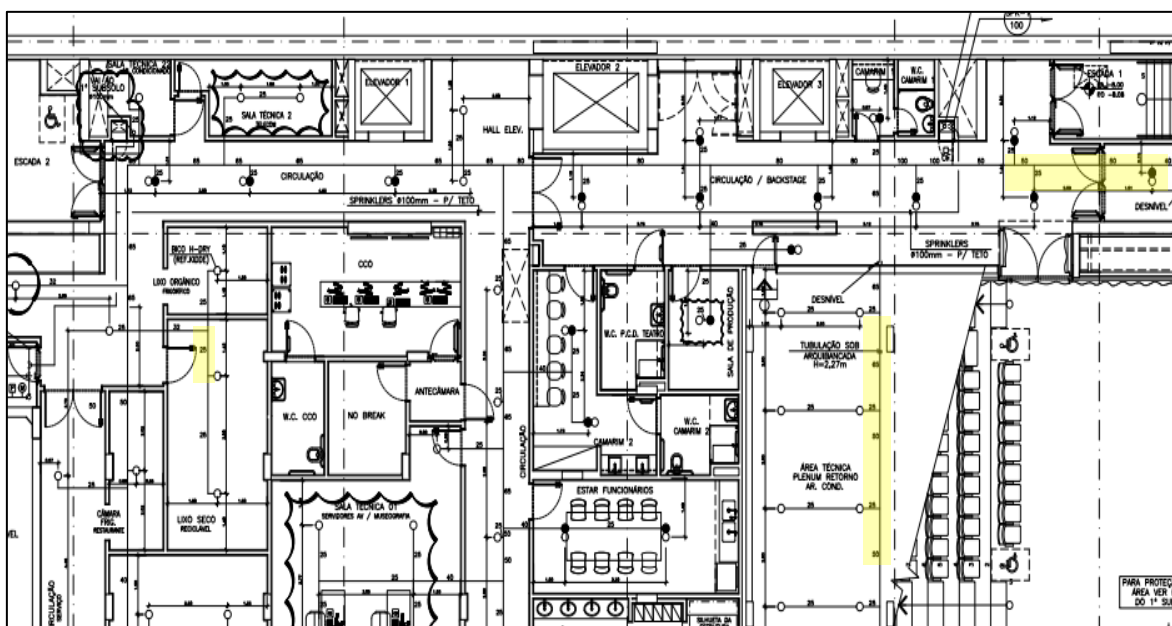
**Figura 39:** Localização da Tubulação de aço galvanizado de 50 mm a ser substituída – 2º Subsolo

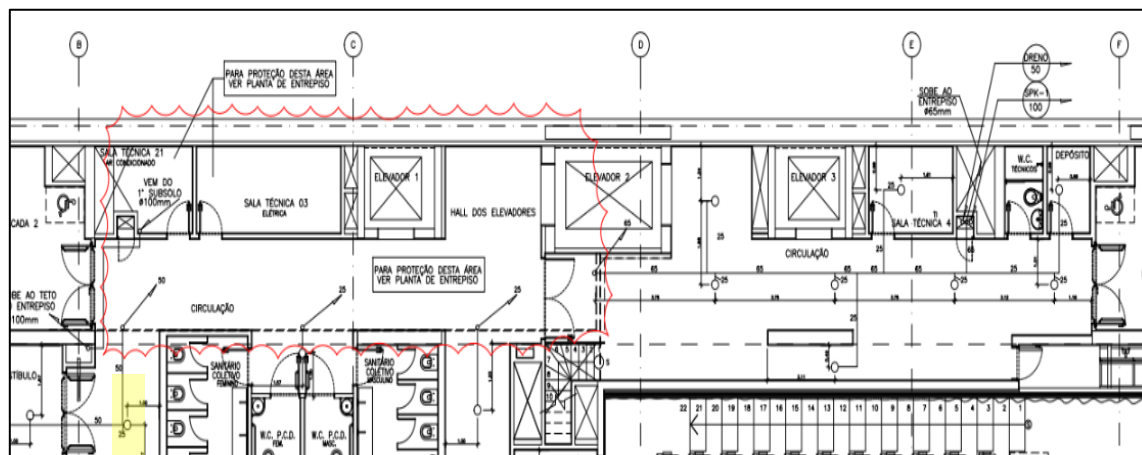
**Figura 40:** Localização da Tubulação de aço galvanizado de 50 mm a ser substituída – 1º Subsolo

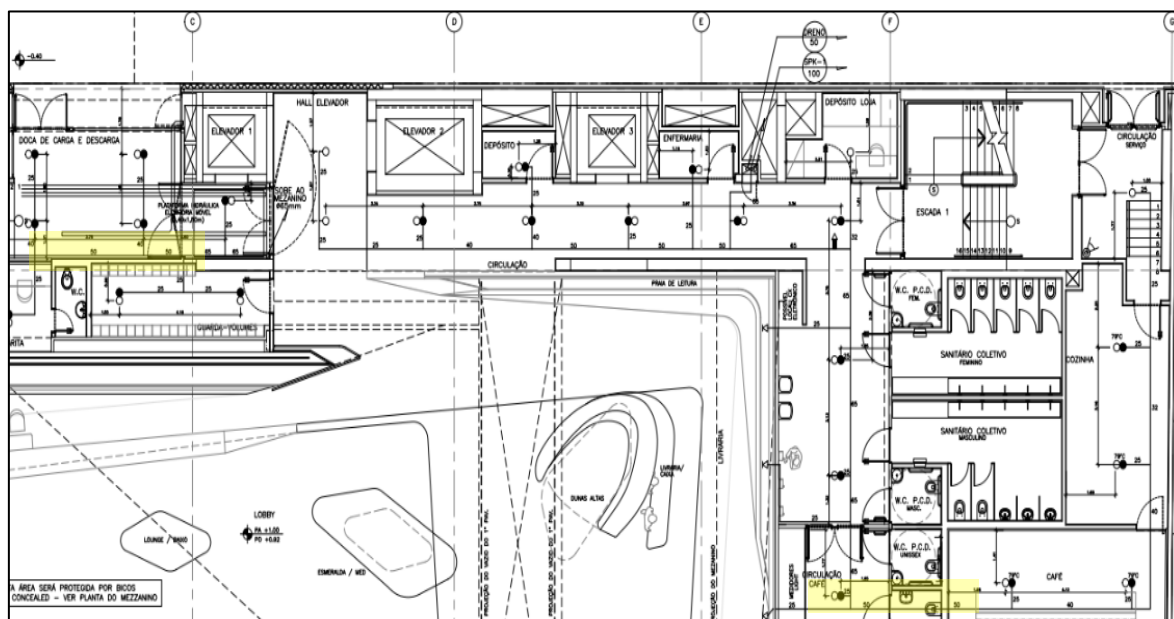
**Figura 41:** Localização da Tubulação de aço galvanizado de 50 mm a ser substituída – Térreo

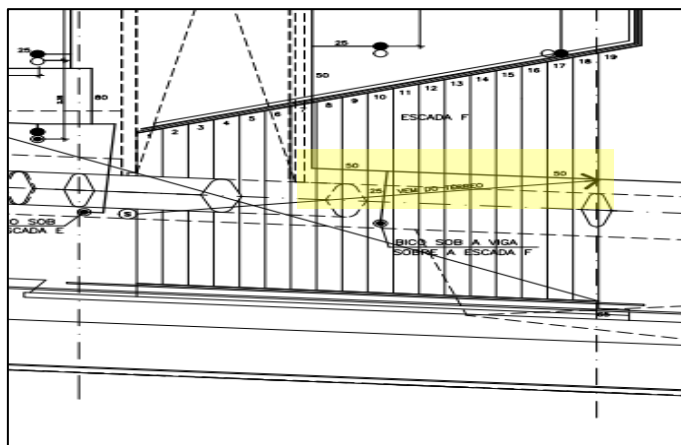
**Figura 42:** Localização da Tubulação de aço galvanizado de 50 mm a ser substituída – Mezanino

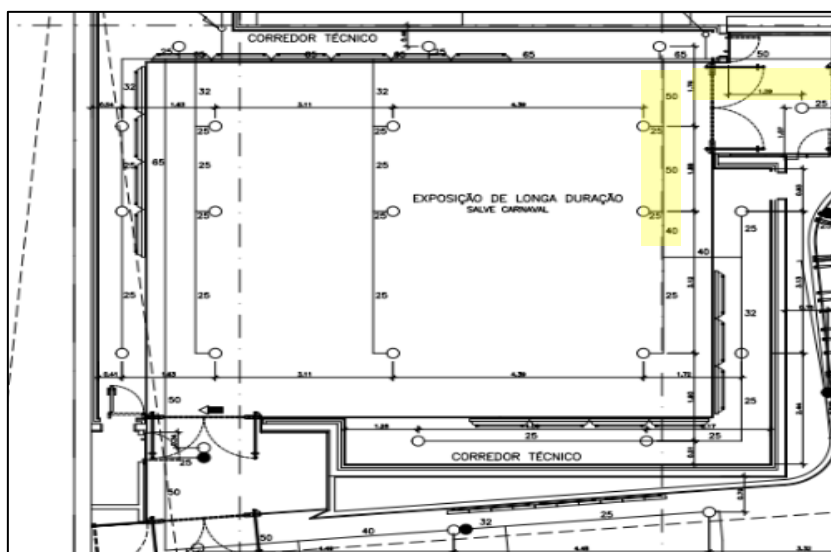
**Figura 43:** Localização da Tubulação de aço galvanizado de 50 mm a ser substituída – 1º Pavimento
