# RELATÓRIO DE RECUPERAÇÃO E CORREÇÃO MIS

**DISCIPLINA: INSTALAÇÕES DE COMBATE E  
PREVENÇÃO A INCÊNDIO**

SETEMBRO DE 2023

INSTITUTO ESTADUAL DE ENGENHARIA E ARQUITETURA

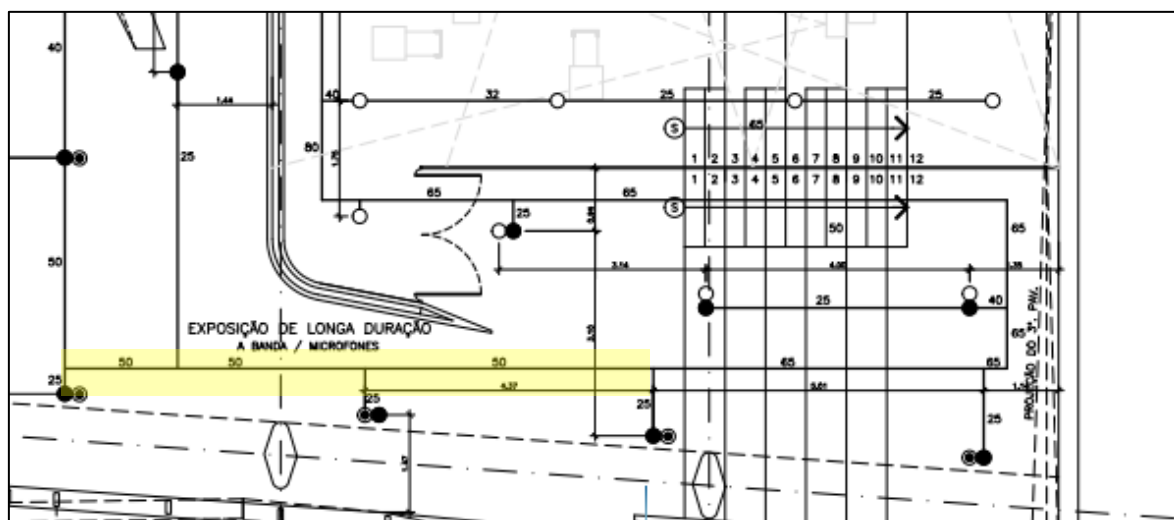
**Figura 44:** Localização da Tubulação de aço galvanizado de 50 mm a ser substituída – 2º Pavimento

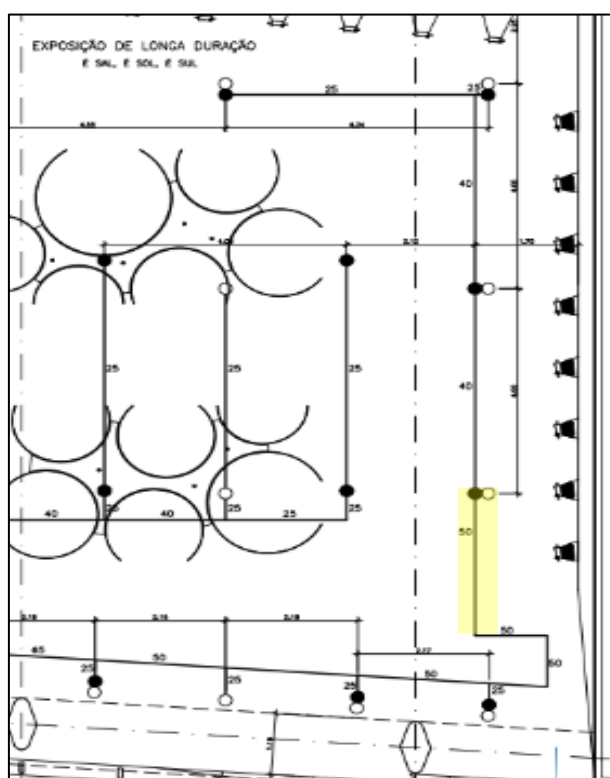
**Figura 45:** Localização da Tubulação de aço galvanizado de 50 mm a ser substituída – 4º Pavimento

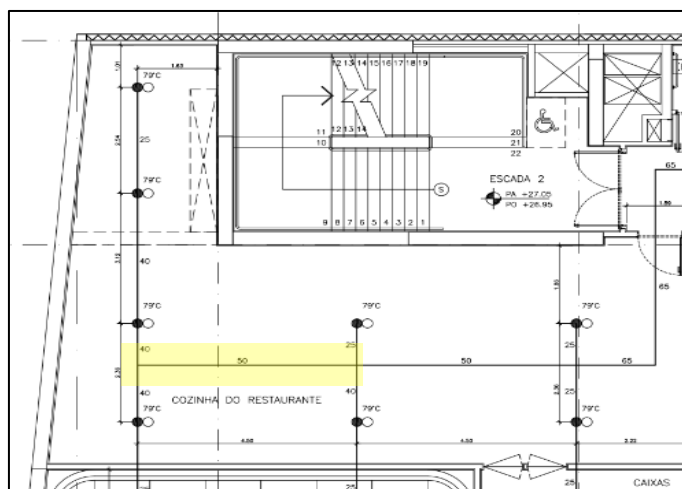
**Figura 46:** Localização da Tubulação de aço galvanizado de 50 mm a ser substituída – 5º Pavimento

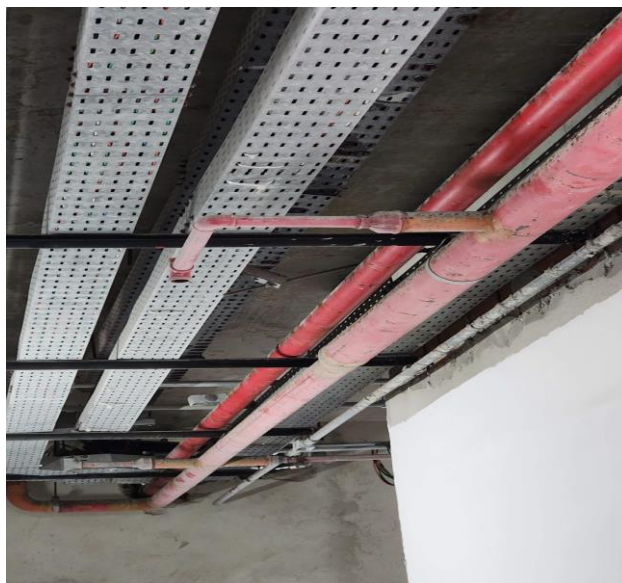
Os problemas identificados na tubulação de aço galvanizado se resumem em corrosão (**Figura 47** e **Figura 49**). Ainda que não tenham sido realizados testes que comprovem a causa raiz do processo de corrosão apresentado, e mesmo que o material seja apropriado e de acordo com as normas técnicas NBR-5580/2015 e NBR-5590/2020 da ABNT, algumas causas prováveis referentes à presença da corrosão, são devido à ação da maresia presente no local, associada ao tempo de exposição ao qual as referidas tubulações foram submetidas desde a instalação.

**Figura 47:** Demonstração da Patologia da Tubulação de aço galvanizado de 65 mm – 1º Subsolo

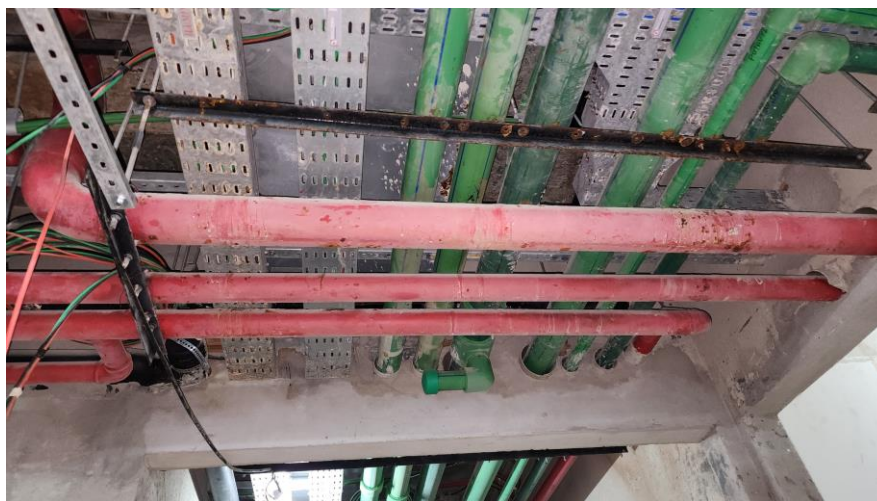
**Figura 48:** Demonstração da Patologia da Tubulação de aço galvanizado de 65 mm – 1º Pavimento

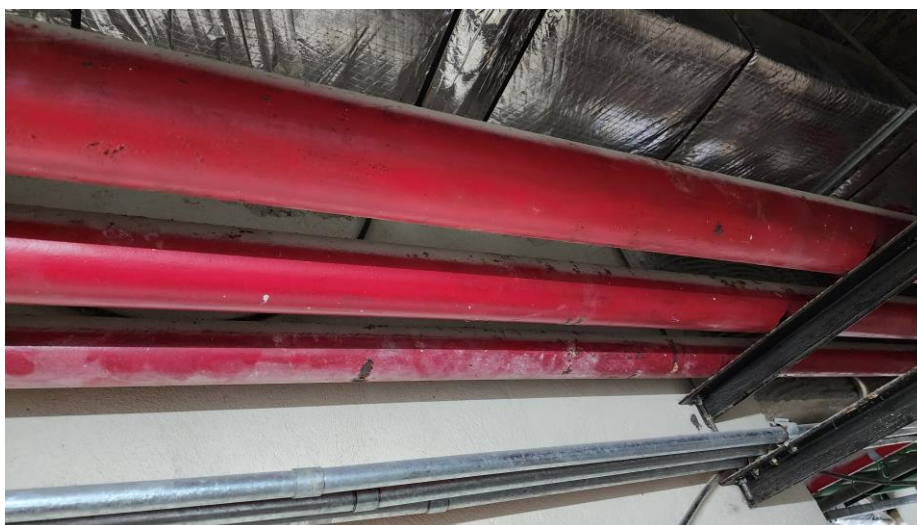
**Figura 49:** Demonstração da Patologia da Tubulação de aço galvanizado de 65 mm – 2º Pavimento

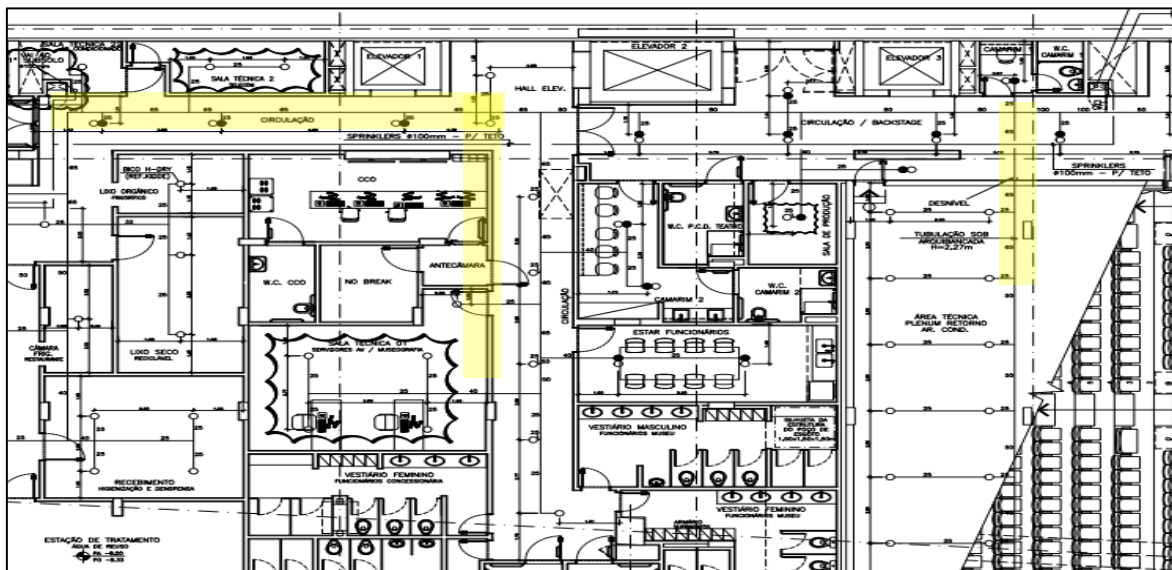
**Figura 50:** Localização da Tubulação de aço galvanizado de 65 mm a ser substituída – 2º Subsolo

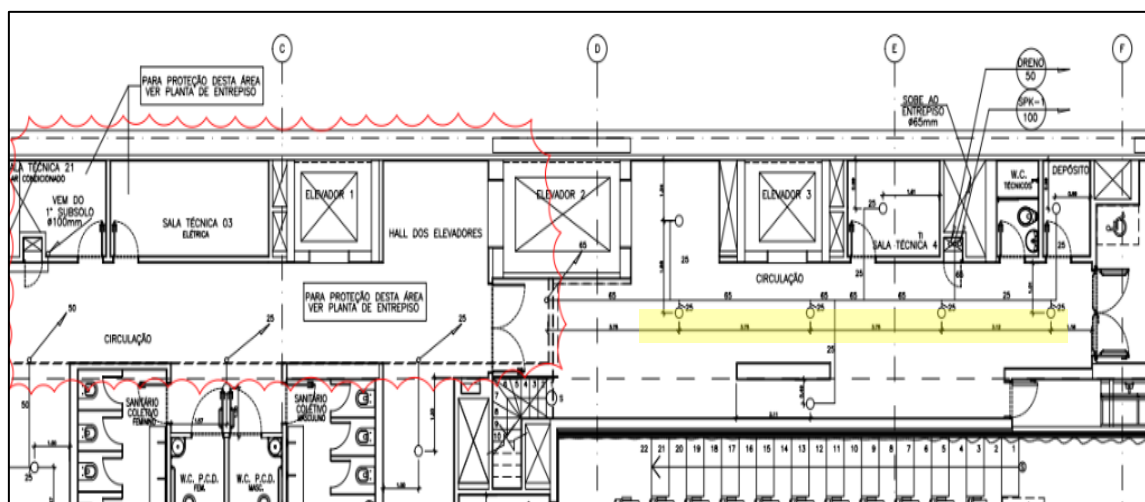
**Figura 51:** Localização da Tubulação de aço galvanizado de 65 mm a ser substituída – 1º Subsolo

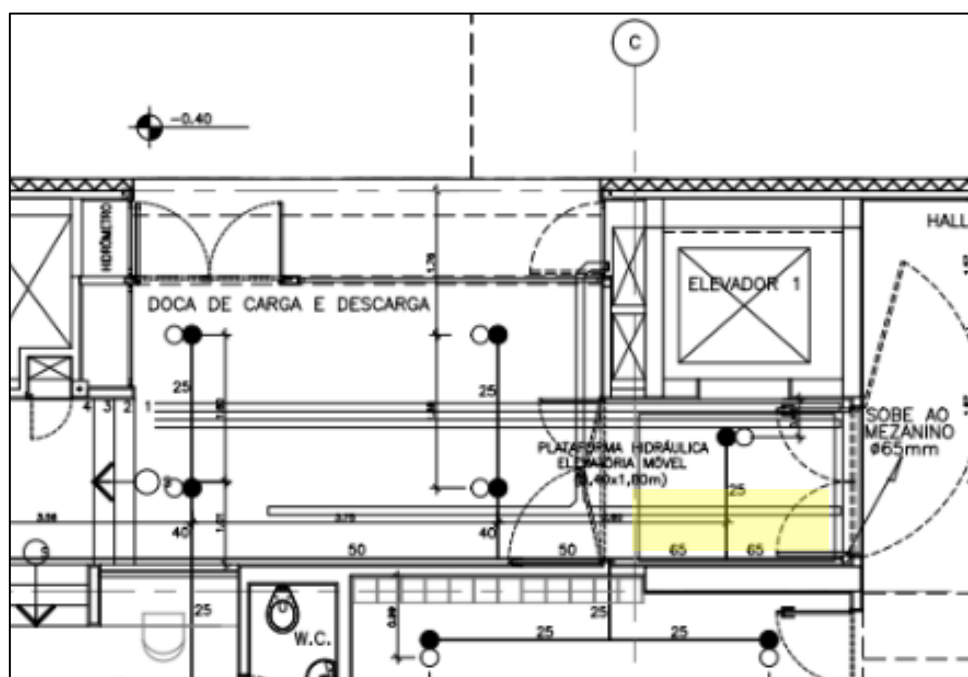
**Figura 52:** Localização da Tubulação de aço galvanizado de 65 mm a ser substituída – Térreo

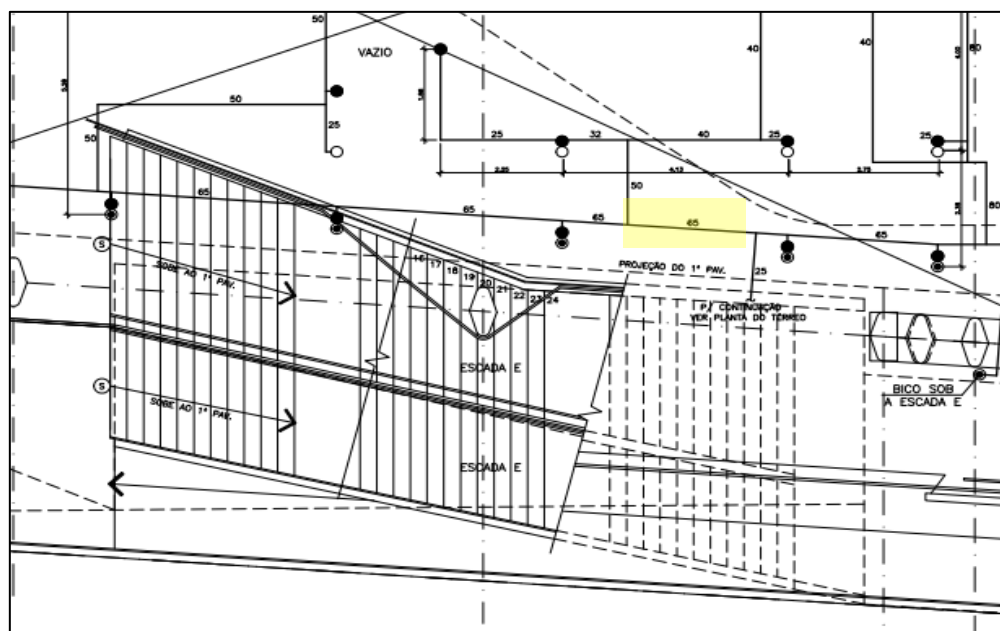
**Figura 53:** Localização da Tubulação de aço galvanizado de 65 mm a ser substituída – Mezanino

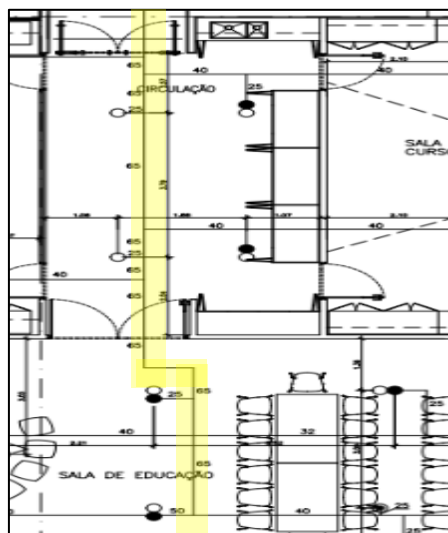
**Figura 54:** Localização da Tubulação de aço galvanizado de 65 mm a ser substituída – 1º Pavimento

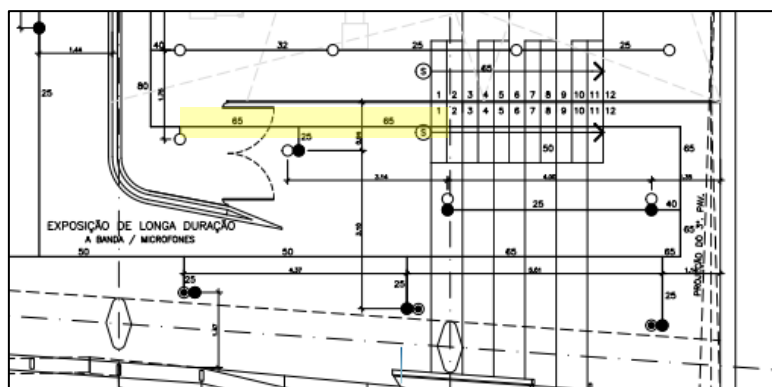
**Figura 55:** Localização da Tubulação de aço galvanizado de 65 mm a ser substituída – 2º Pavimento

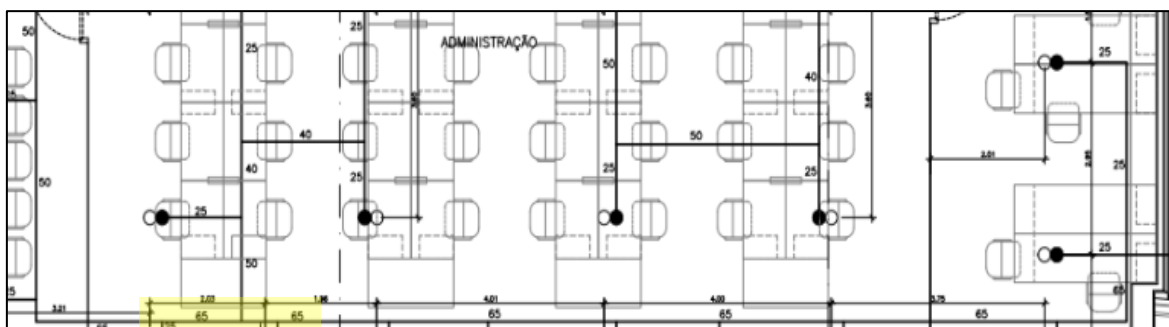
**Figura 56:** Localização da Tubulação de aço galvanizado de 65 mm a ser substituída – 4º Pavimento

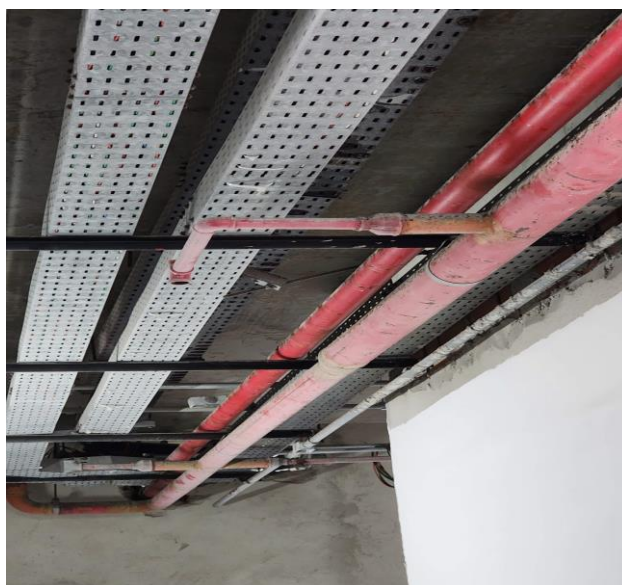
Os problemas identificados na tubulação de aço galvanizado se resumem em corrosão (**Figura 57** e **Figura 58**). Ainda que não tenham sido realizados testes que comprovem a causa raiz do processo de corrosão apresentado, e mesmo que o material seja apropriado e de acordo com as normas técnicas NBR-5580/2015 e NBR-5590/2020 da ABNT, algumas causas prováveis referentes à presença da corrosão, são devido à ação da maresia presente no local, associada ao tempo de exposição ao qual as referidas tubulações foram submetidas desde a instalação.

**Figura 57:** Demonstração da Patologia da Tubulação de aço galvanizado de 80 mm – 2º Subsolo

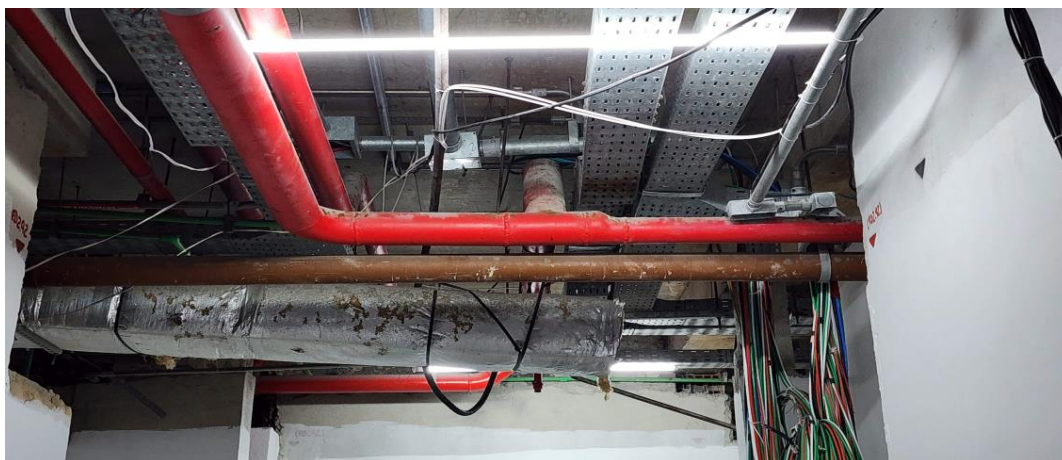
**Figura 58:** Demonstração da Patologia da Tubulação de aço galvanizado de 80 mm – 2º Subsolo

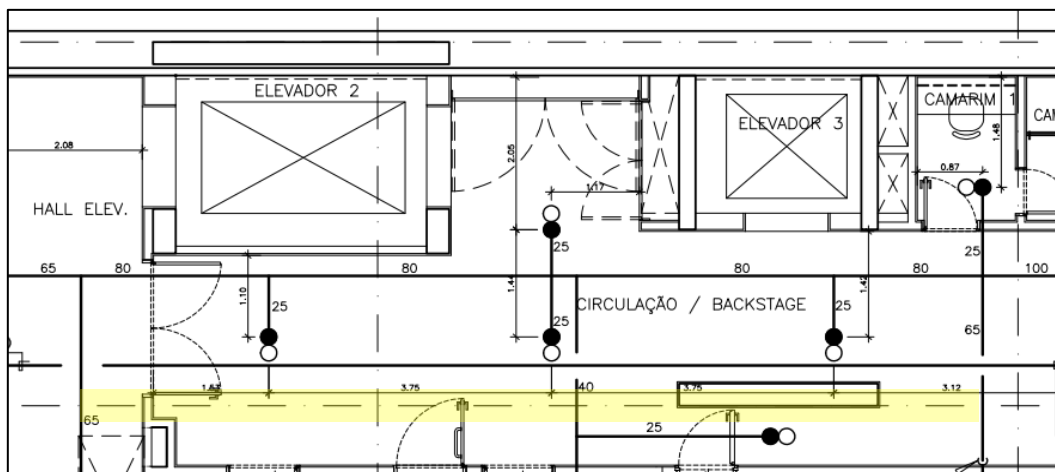
**Figura 59:** Localização da Tubulação de aço galvanizado de 80 mm a ser substituída – 2º Subsolo

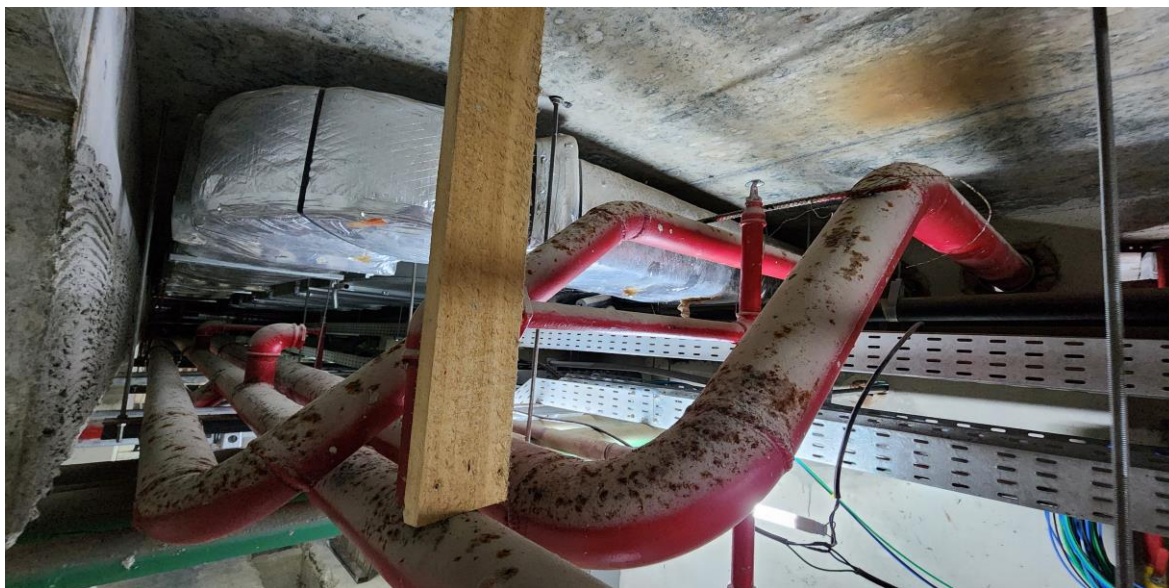
Os problemas identificados na tubulação de aço galvanizado se resumem em corrosão (**Figura 60, Figura 61, Figura 62**). Ainda que não tenham sido realizados testes que comprovem a causa raiz do processo de corrosão apresentado, e mesmo que o material seja apropriado e de acordo com as normas técnicas NBR-5580/2015 e NBR-5590/2020 da ABNT, algumas causas prováveis referentes à presença da corrosão, são devido à ação da maresia presente no local, associada ao tempo de exposição ao qual as referidas tubulações foram submetidas desde a instalação.

**Figura 60:** Demonstração da Patologia da Tubulação de aço galvanizado de 100 mm – 2º Subsolo

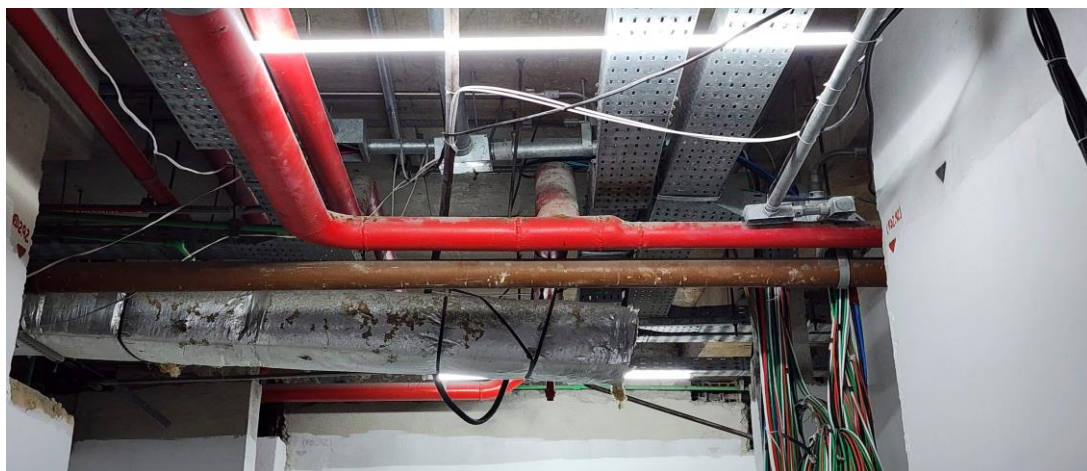
**Figura 61:** Demonstração da Patologia da Tubulação de aço galvanizado de 100 mm – Mezanino

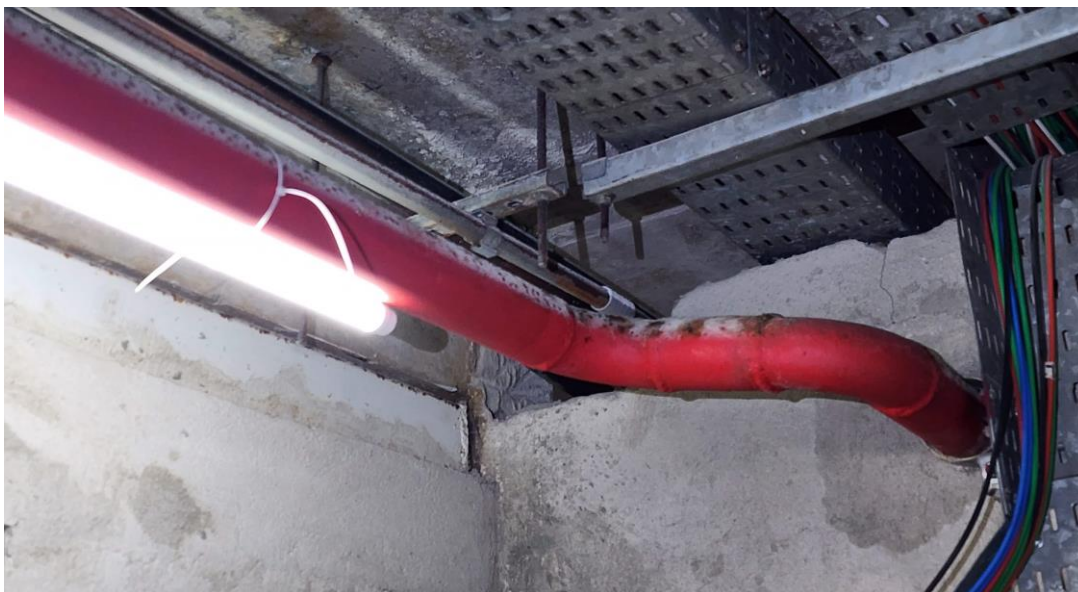
**Figura 62:** Demonstração da Patologia da Tubulação de aço galvanizado de 100 mm – 2º Pavimento

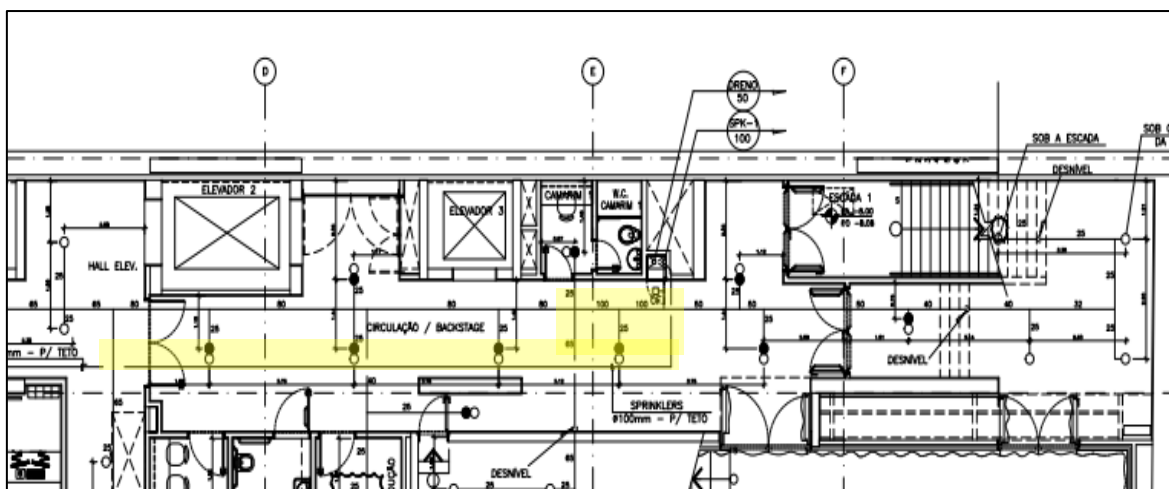
**Figura 63:** Localização da Tubulação de aço galvanizado de 100 mm a ser substituída – 2º Subsolo

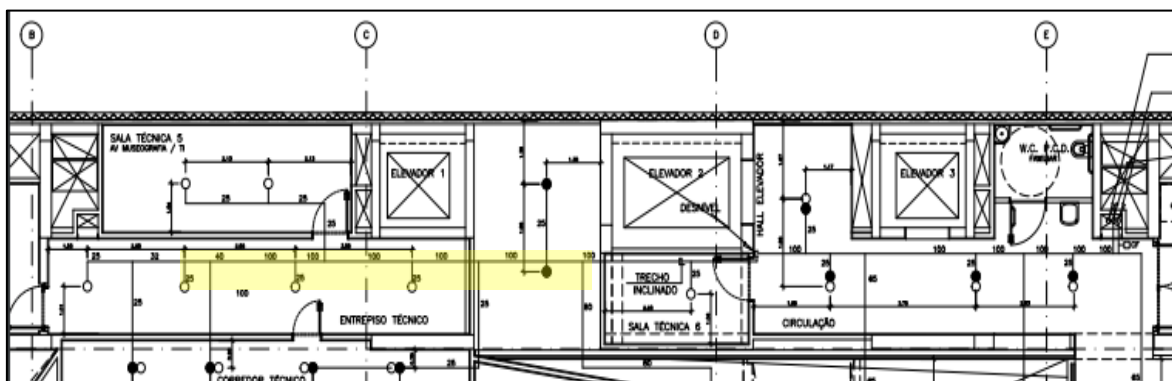
**Figura 64:** Localização da Tubulação de aço galvanizado de 100 mm a ser substituída – Mezanino

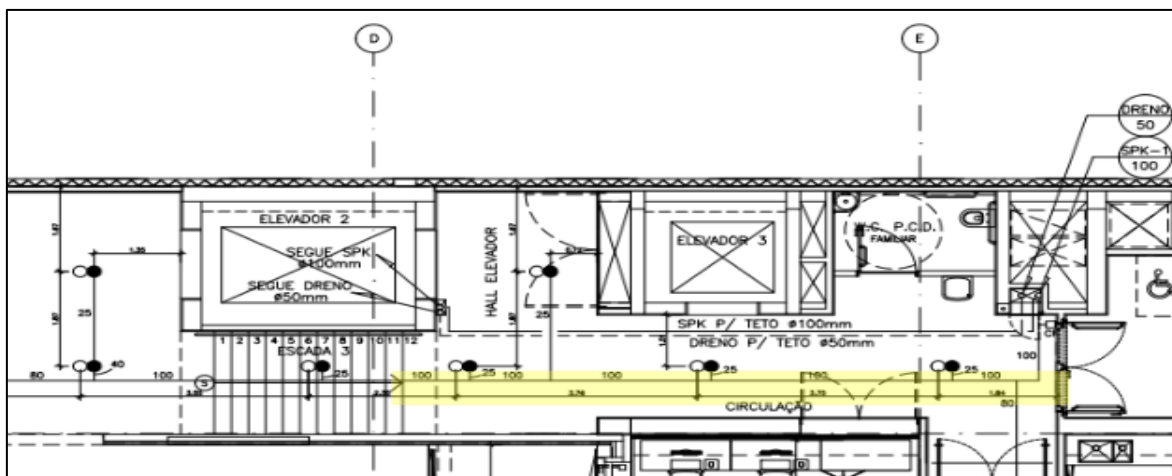
**Figura 65:** Localização da Tubulação de aço galvanizado de 100 mm a ser substituída – 1º Pavimento

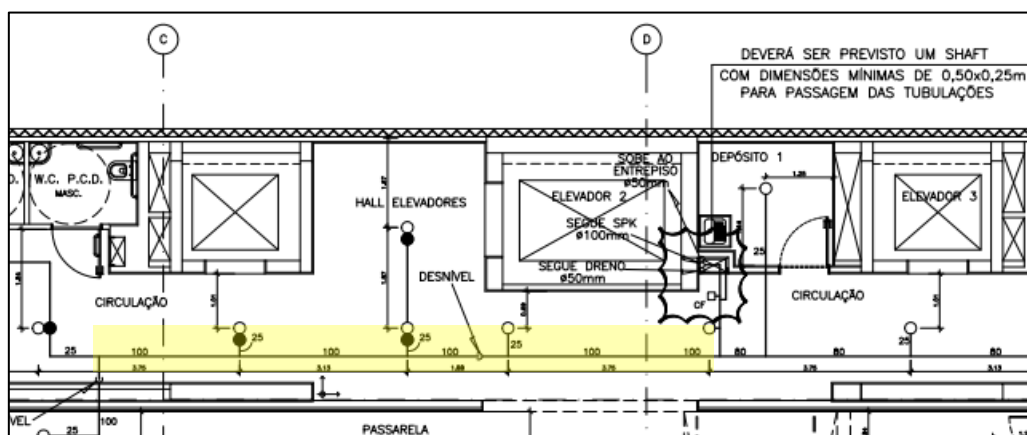
**Figura 66:** Localização da Tubulação de aço galvanizado de 100 mm a ser substituída – 2º Pavimento
