RELATÓRIO DE RECUPERAÇÃO E CORREÇÃO MIS

DISCIPLINA: INSTALAÇÕES HIDROSSANITÁRIAS

SETEMBRO DE 2023

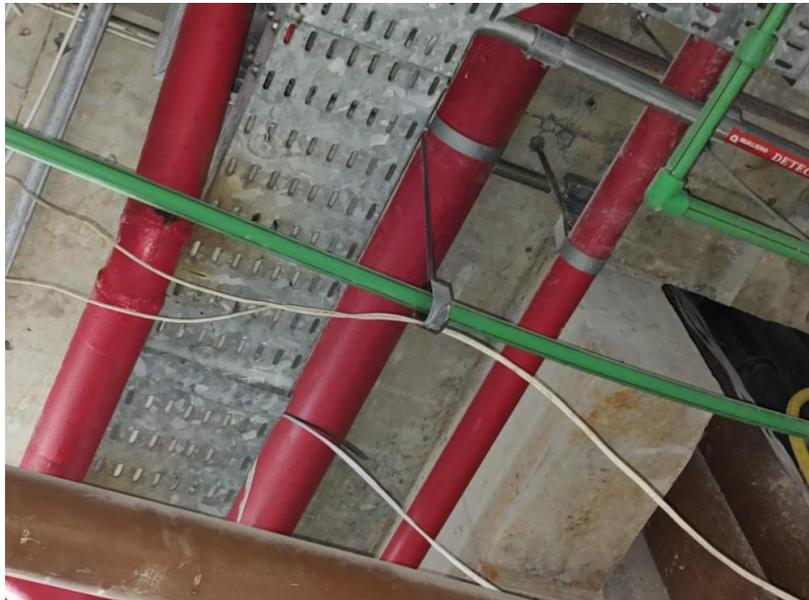
Os problemas identificados nas abraçadeiras se resumem em corrosão (**Figura 2, Figura 3, Figura 5, Figura 7, Figura 9, Figura 11, Figura 13, Figura 15, Figura 16, Figura 18, Figura 20, Figura 21, Figura 23 e Figura 24**). Ainda que não tenham sido realizados testes que comprovem a causa raiz do processo de corrosão apresentado, e mesmo que o material seja apropriado e de acordo com as normas técnicas NBR-8921/1996 e NBR-14643/2001 da ABNT, algumas causas prováveis referentes à presença da corrosão, são devido à ação da maresia presente no local, associada ao tempo de exposição ao qual as referidas abraçadeiras foram submetidas desde a instalação.

Classificação Solução: Substituição	Classificação anomalia: ANF
Quantitativo: 50 unidades	
Localização: 1º Pavimento, 2º Pavimento, 3º Pavimento, 4º Pavimento e 6º Pavimento.	
Anomalia: Corrosão dos suportes para tubulação.	
Causa Provável: Exposição ao ambiente de maresia agravado pelo tempo de exposição.	
Orientação técnica: Realizar a substituição dos suportes comprometidos.

Figura 2: Demonstração da Patologia da abraçadeira tipo gota – 1º Pavimento - Circulação

Foi constatado em visita técnica que será necessária a substituição das referidas abraçadeiras, para que se evite seu rompimento (quebra), devido ao peso das tubulações, gerando transtornos e riscos de acidentes, conforme observado na **Tabela 1** e **Tabela 2**.

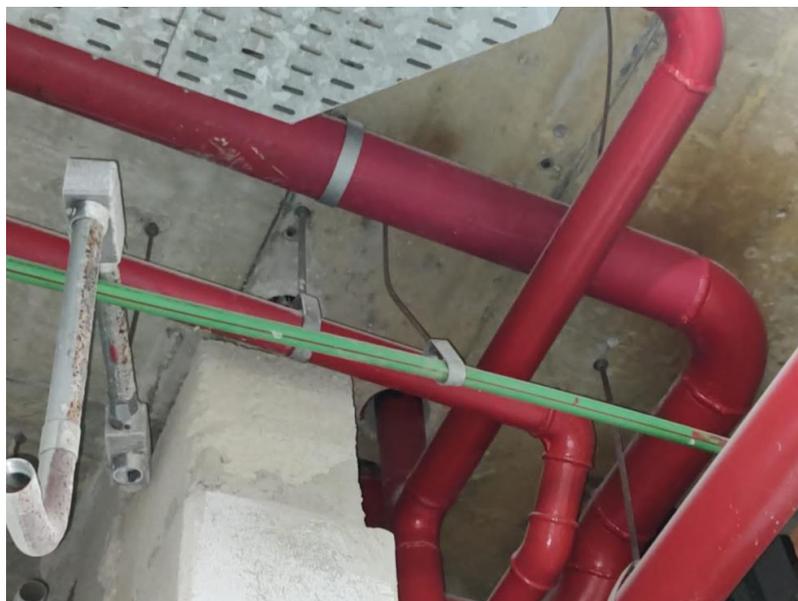
Figura 3: Demonstração da Patologia da abraçadeira tipo gota – 1º Pavimento - Circulação

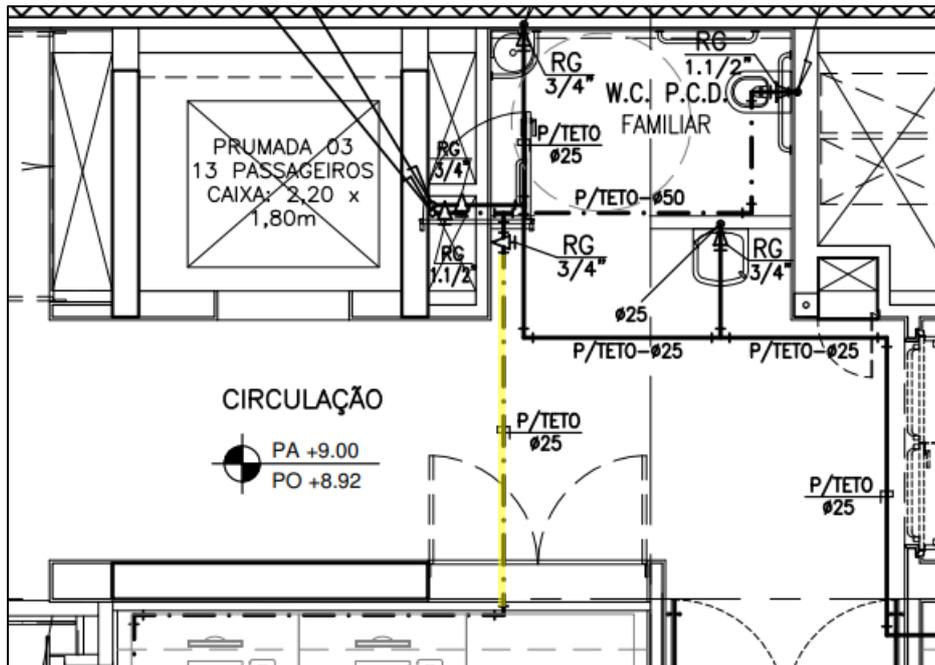
Figura 4: Localização da Tubulação de água com abraçadeira tipo gota danificadas – 1º Pavimento

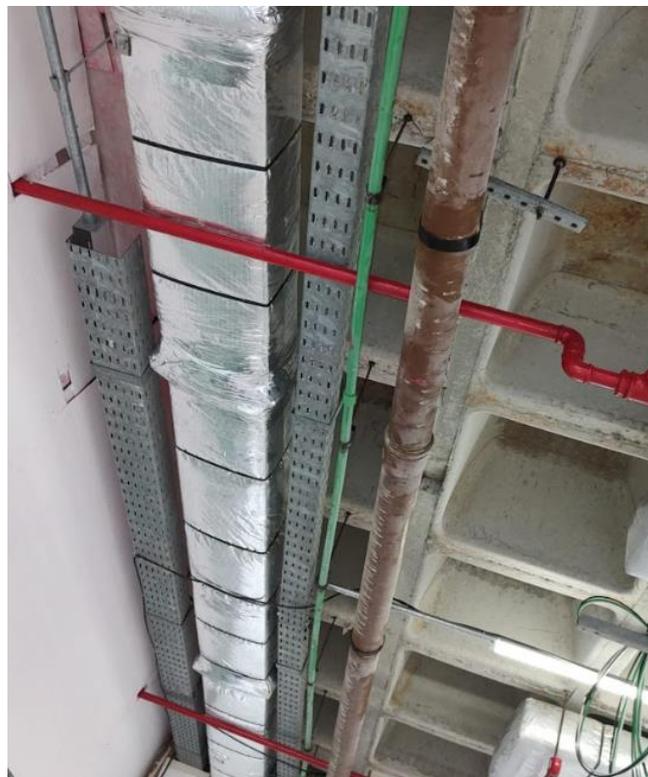
Figura 5: Demonstração da Patologia da abraçadeira tipo gota – 1º Pavimento Sala de educação

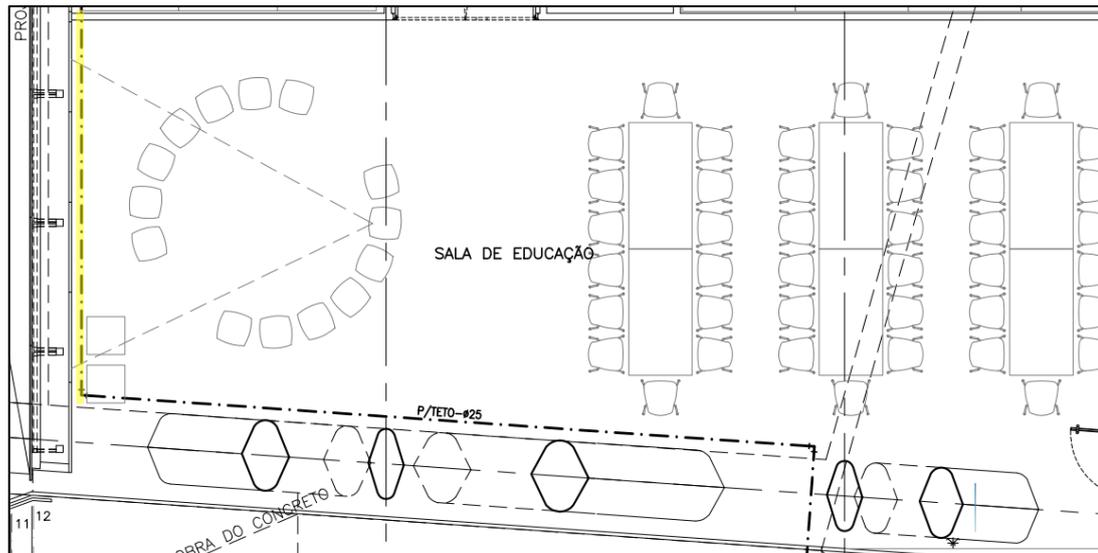
Figura 6: Localização da Tubulação de água com abraçadeira tipo gota a ser substituída – 1º Pavimento

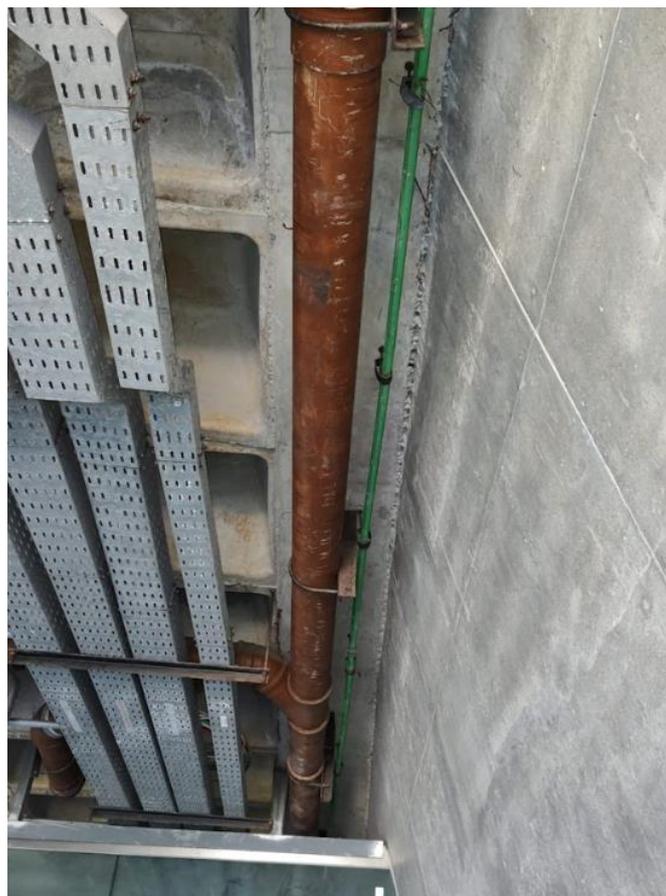
Figura 7: Demonstração da Patologia da abraçadeira tipo gota
– 2º Pavimento Sala de exposições

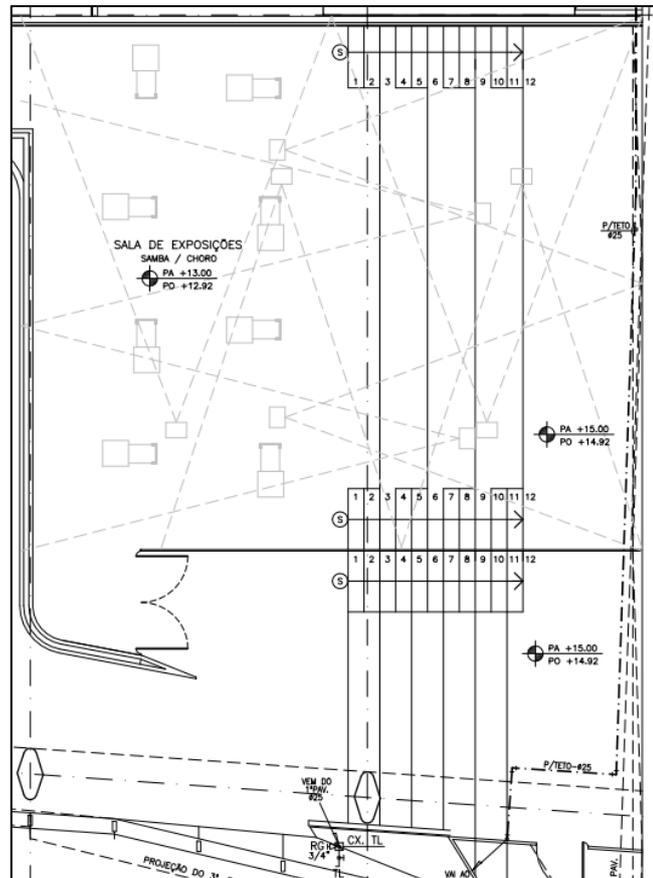
Figura 8: Localização da Tubulação de água com abraçadeira tipo gota danificadas – 2º Pavimento

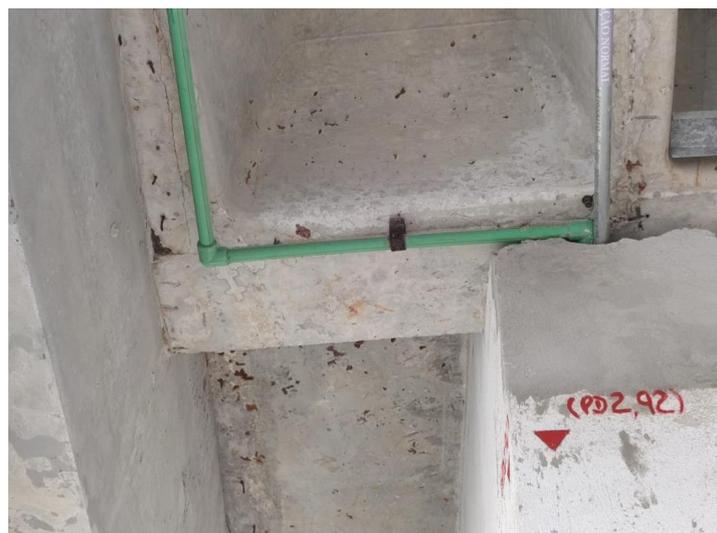
Figura 9: Demonstração da Patologia da abraçadeira tipo gota – 2º Pavimento Sala de exposições

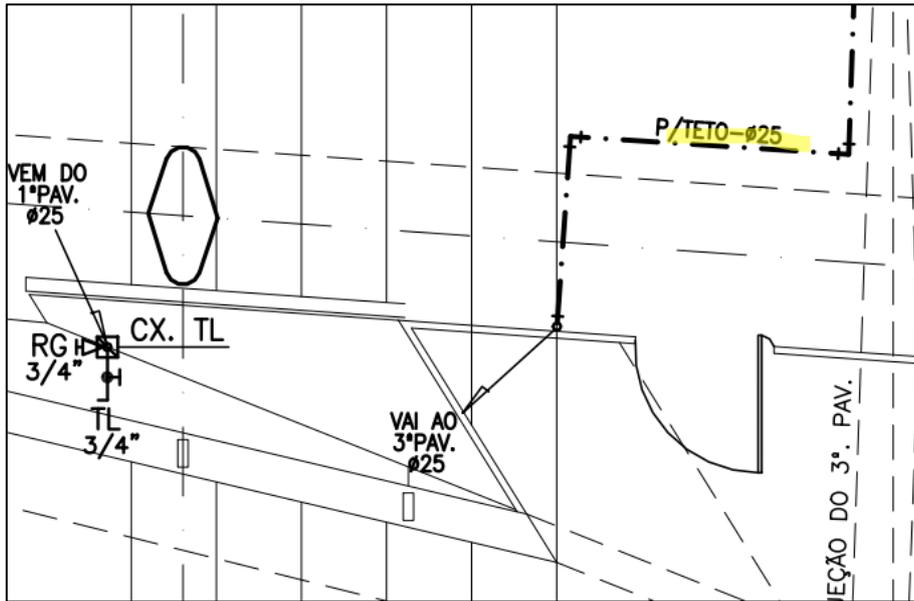
Figura 10: Localização da Tubulação de água com abraçadeira tipo gota danificadas – 2º Pavimento

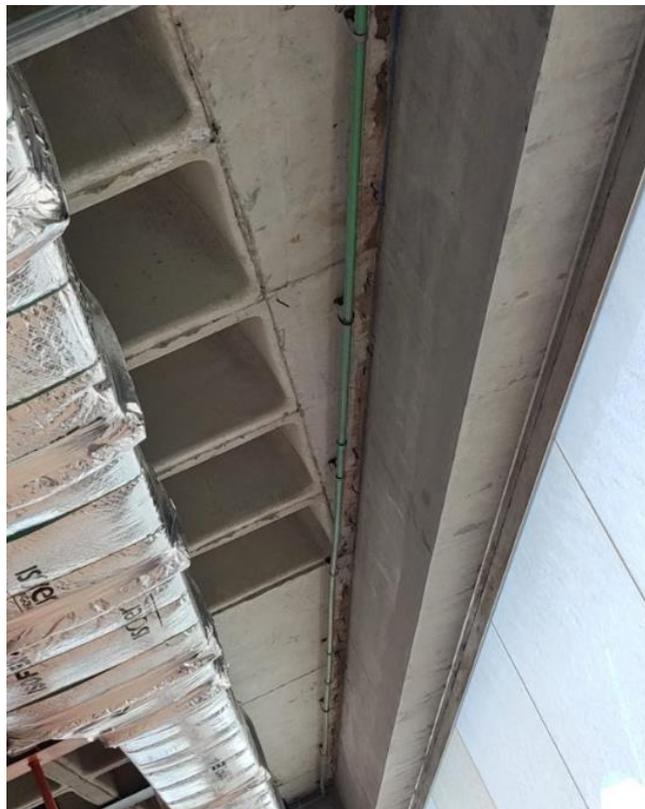
Figura 11: Demonstração da Patologia da abraçadeira tipo gota – 2º Pavimento Sala de exposição Longa Duração

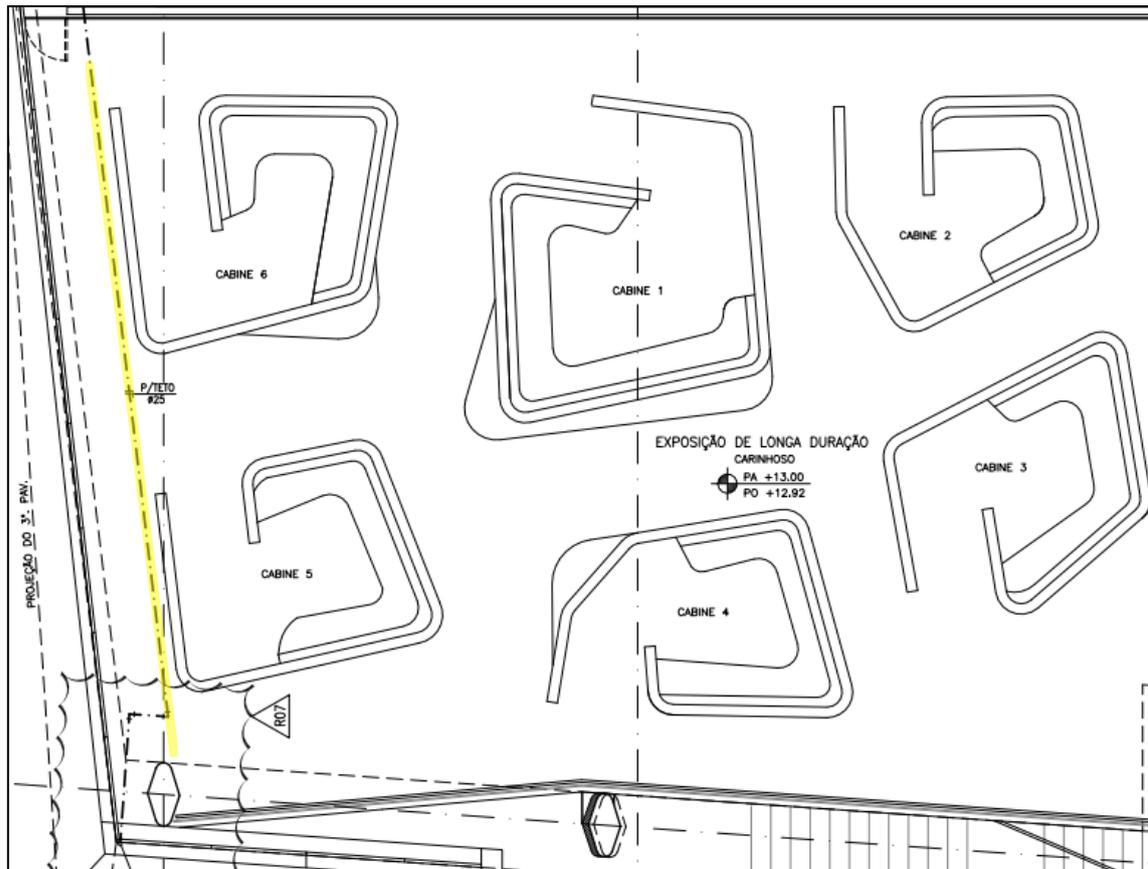
Figura 12: Localização da Tubulação de água com abraçadeira tipo gota danificadas – 2º Pavimento

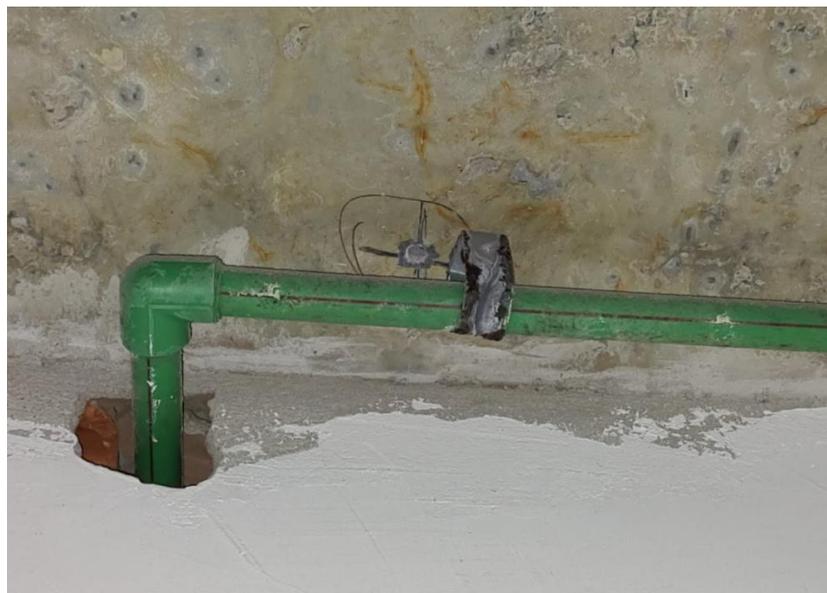
Figura 13: Demonstração da Patologia abraçadeira tipo gota– 2º Pavimento Circulação

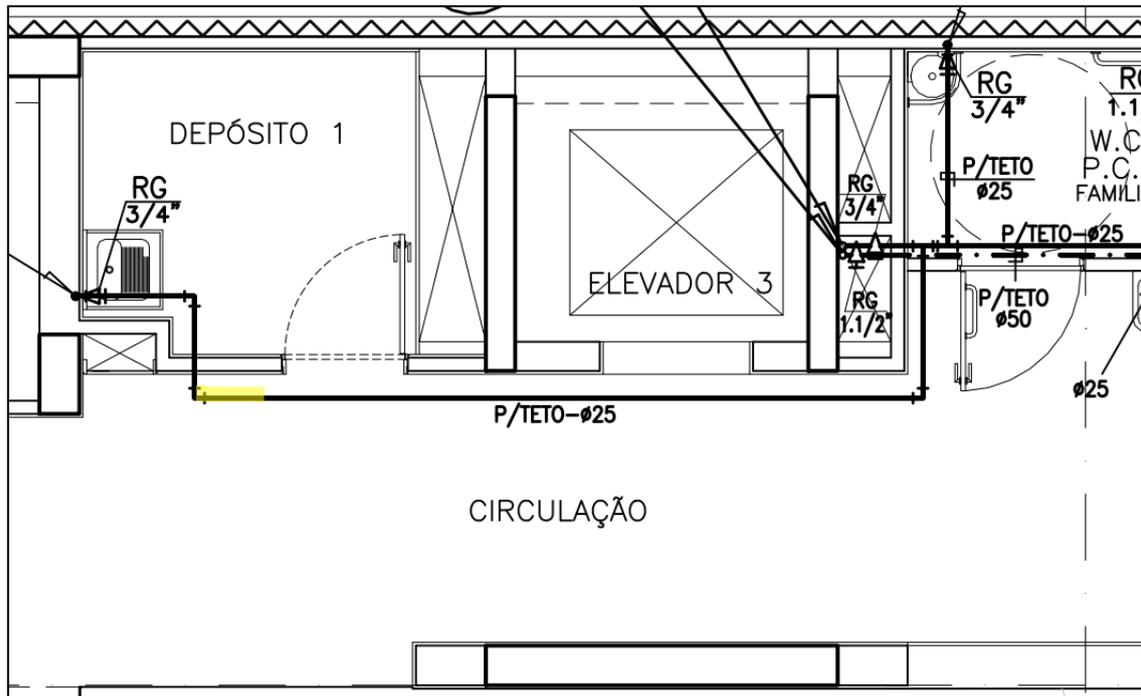
Figura 14: Localização da Tubulação de água com abraçadeira tipo gota danificadas - 2º Pavimento

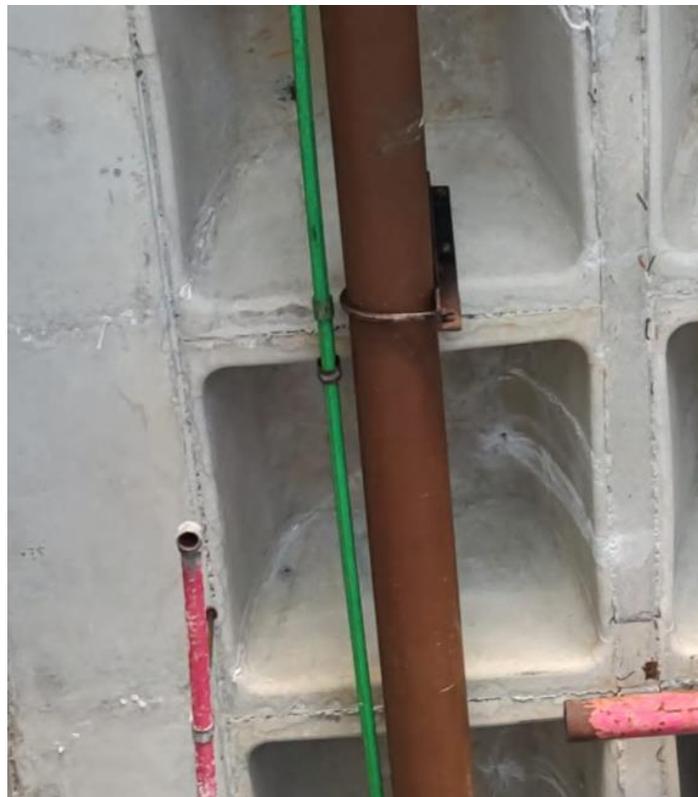
Figura 15: Demonstração da Patologia da abraçadeira tipo gota – 3º Pavimento Exposição Carmen

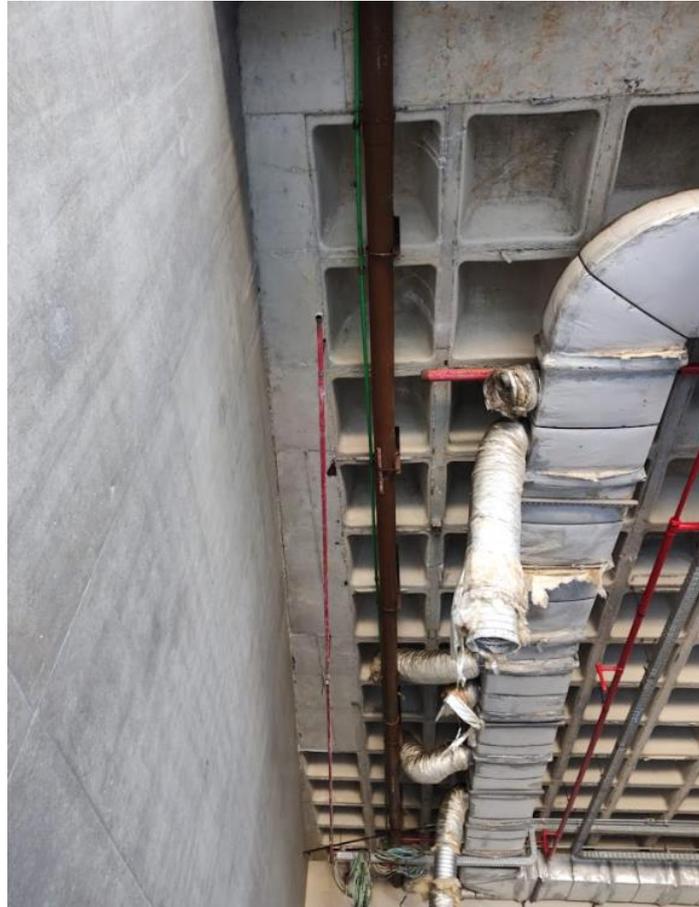
Figura 16: Demonstração da Patologia da abraçadeira tipo gota – 3º Pavimento Exposição Carmen

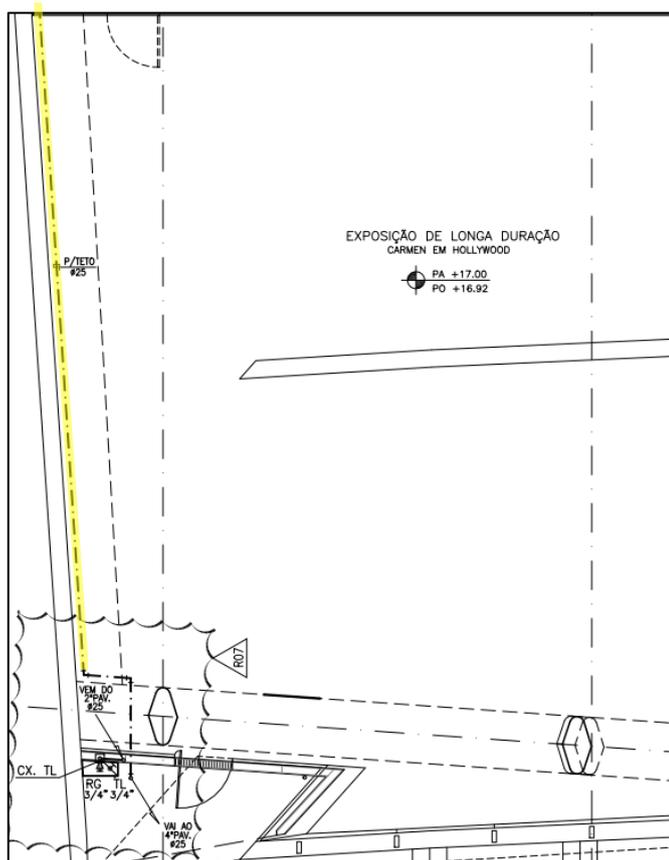
Figura 17: Localização da Tubulação de água com abraçadeira tipo gota danificados – 3º Pavimento

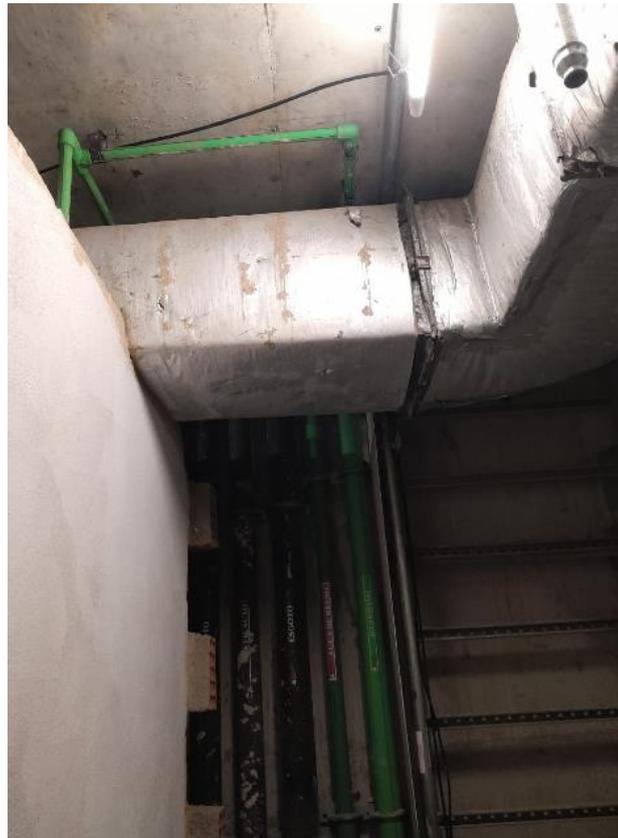
Figura 18: Demonstração da Patologia da abraçadeira tipo gota – 4º Pavimento Depósito

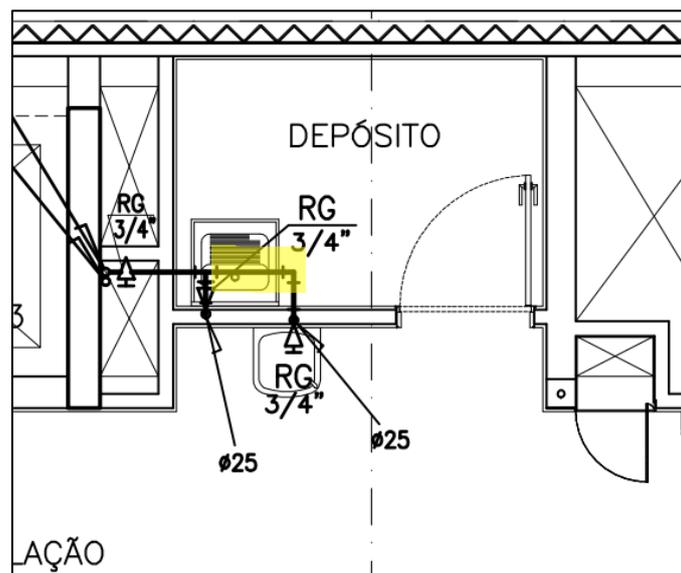
Figura 19: Localização da Tubulação de água com abraçadeira tipo gota danificados – 4º Pavimento

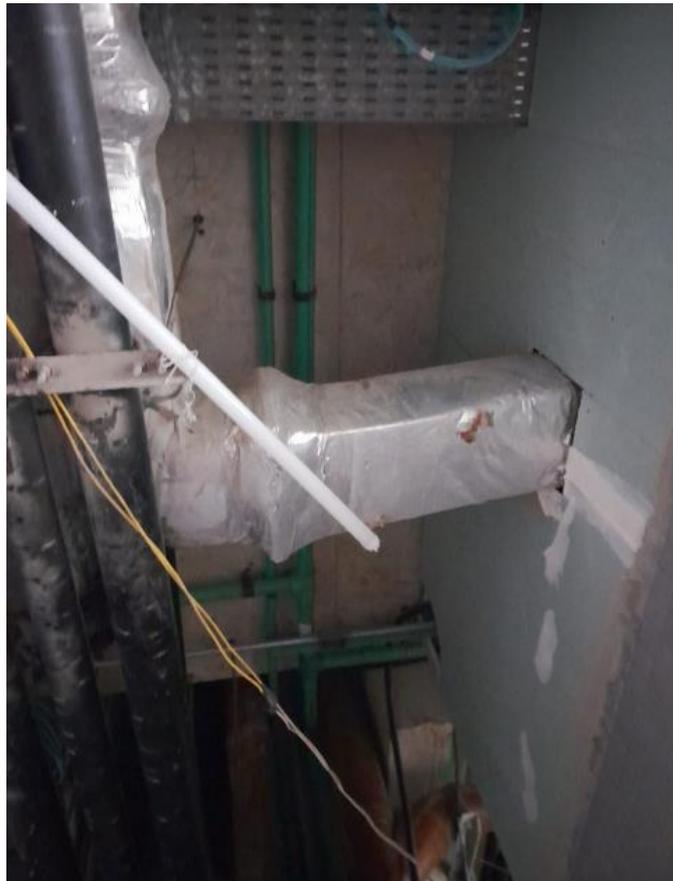
Figura 20: Demonstração da Patologia da abraçadeira tipo gota – 4º Pavimento

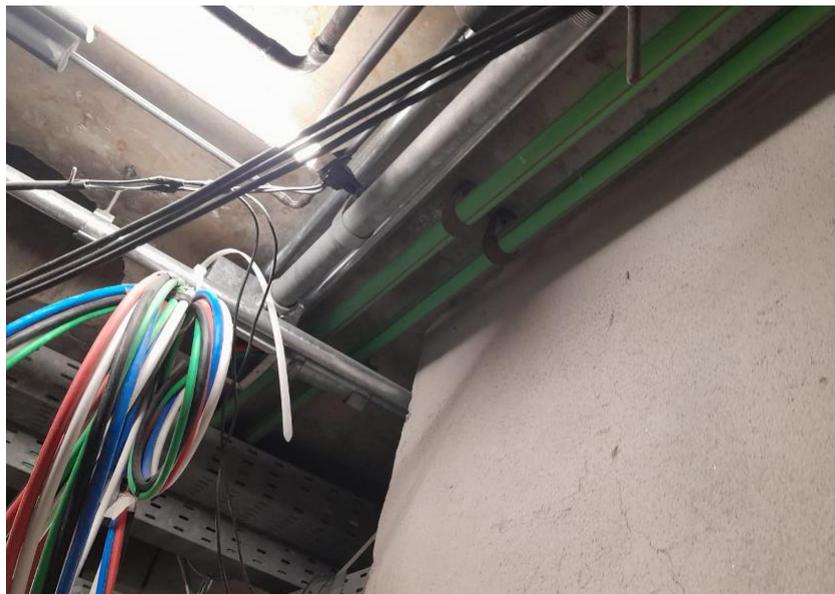
Figura 21: Demonstração da Patologia da abraçadeira tipo gota – 4º Pavimento

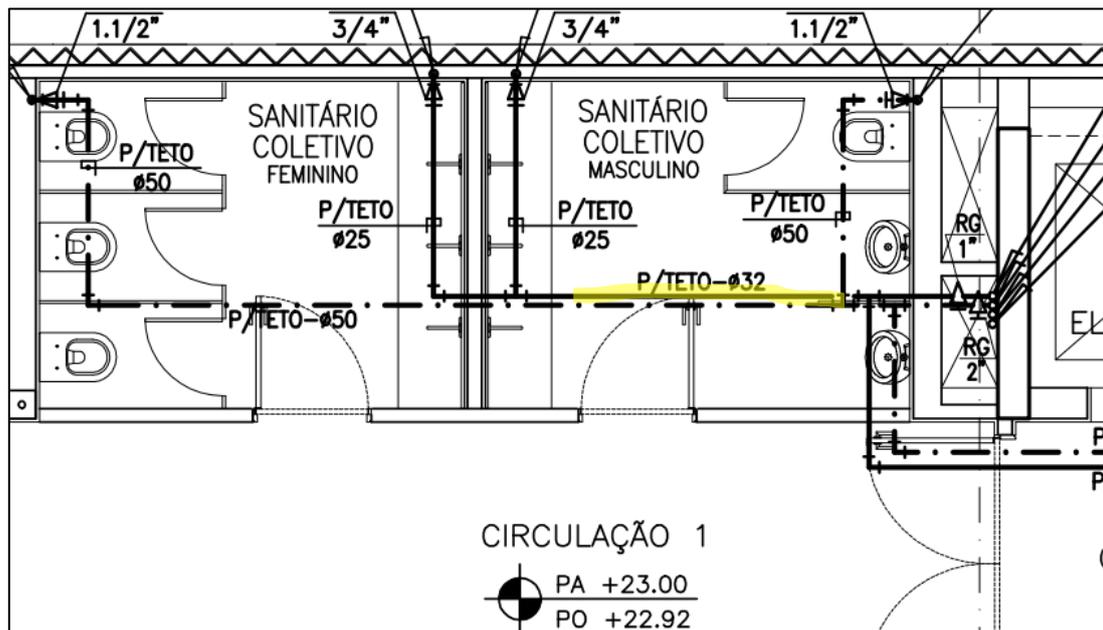
Figura 22: Localização da Tubulação de água com abraçadeira tipo gota danificadas – 4º Pavimento

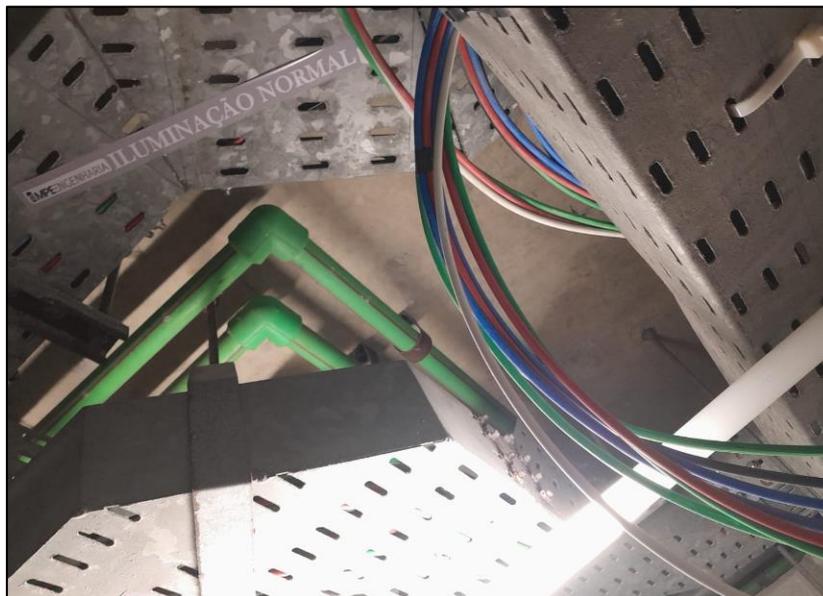
Figura 23: Demonstração da Patologia da abraçadeira tipo gota – 6º Pavimento

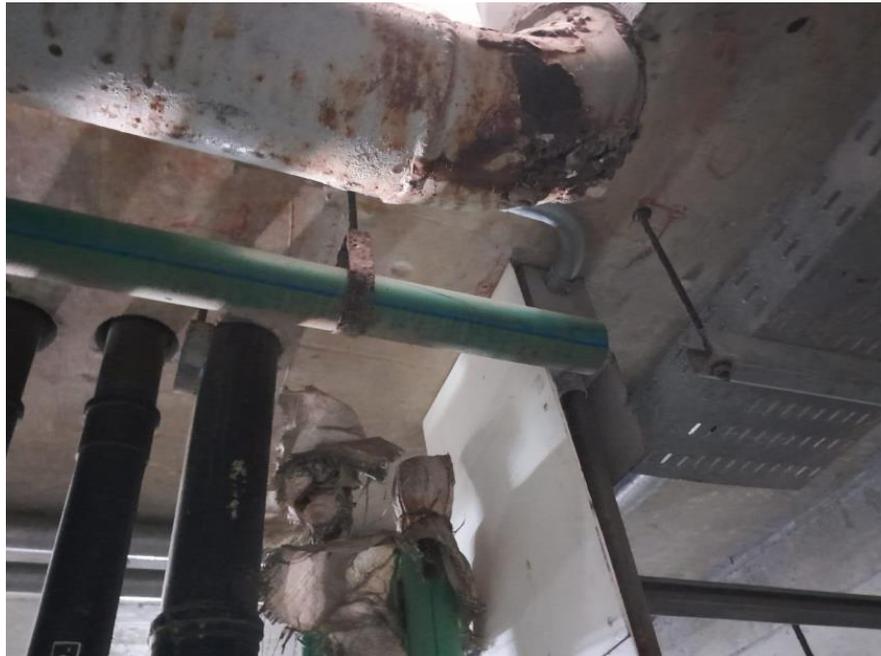
Figura 24: Demonstração da Patologia da abraçadeira tipo gota – 6º Pavimento

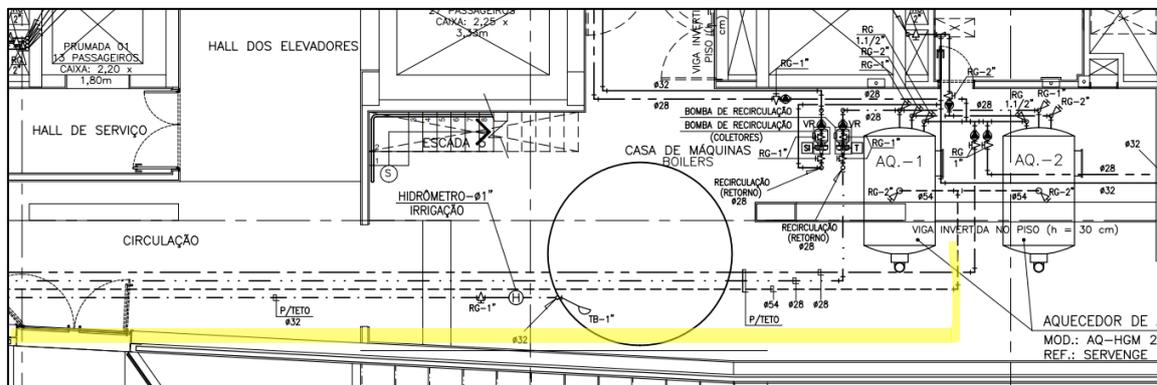
Figura 25: Localização da Tubulação de água com abraçadeira tipo gota danificados – 6º Pavimento

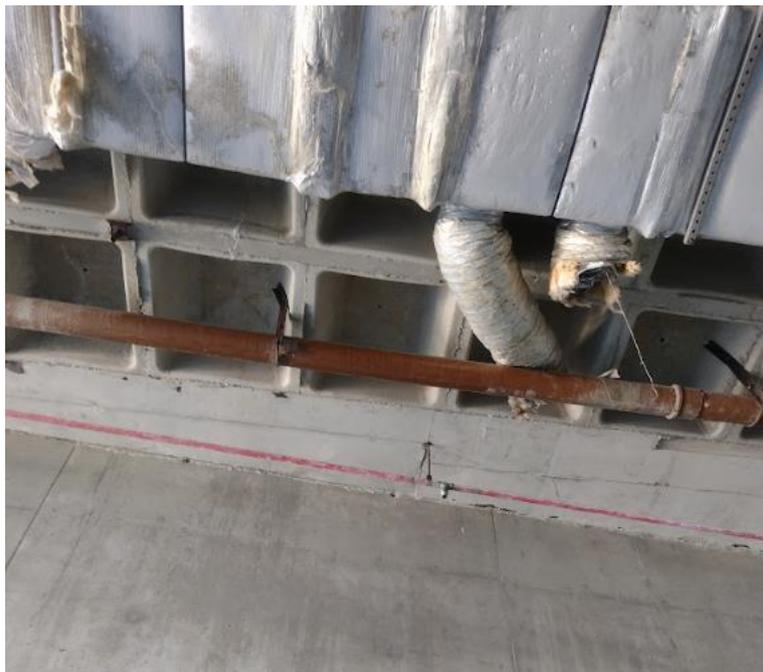
Os problemas identificados nas abraçadeiras se resumem em corrosão (**Figura 26**). Ainda que não tenham sido realizados testes que comprovem a causa raiz do processo de corrosão apresentado, e mesmo que o material seja apropriado e de acordo com as normas técnicas NBR-8921/1996 e NBR-14643/2001 da ABNT, algumas causas prováveis referentes à presença da corrosão, são devido à ação da maresia presente no local, associada ao tempo de exposição ao qual as referidas abraçadeiras foram submetidas desde a instalação.

Classificação Solução: Substituição	Classificação anomalia: AEX
Quantitativo: 6 unidades	
Localização: 1º Pavimento	
Anomalia: Corrosão dos suportes para tubulação.	
Causa Provável: Exposição ao ambiente de maresia agravado pelo tempo de exposição.	
Orientação técnica: Realizar a substituição das abraçadeiras comprometidas.

Figura 26: Demonstração da Patologia da Abraçadeira tipo “U – 1º Pavimento

Foi constatado em visita técnica que será necessária a substituição das referidas abraçadeiras para que se evite seu rompimento (quebra), devido ao peso das tubulações, gerando transtornos e riscos de acidentes, conforme observado na **Tabela 3** e **Tabela 4**.

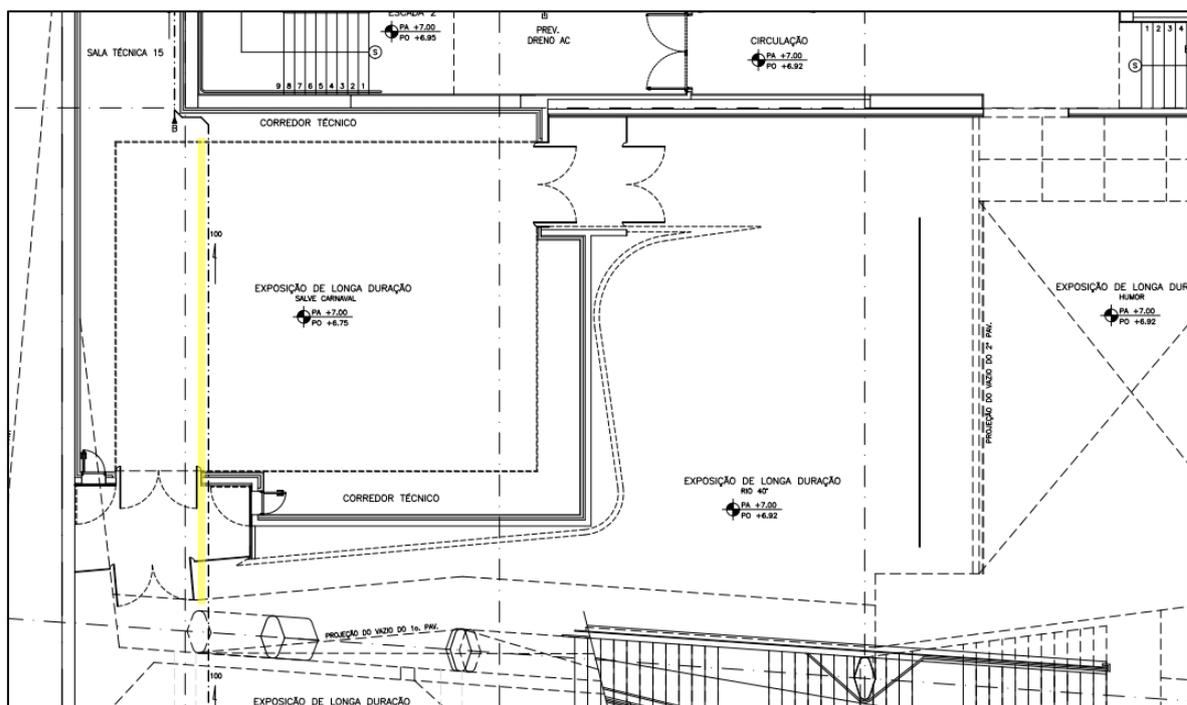
Figura 27: Localização da Abraçadeira tipo “U a ser substituída – 1º Pavimento

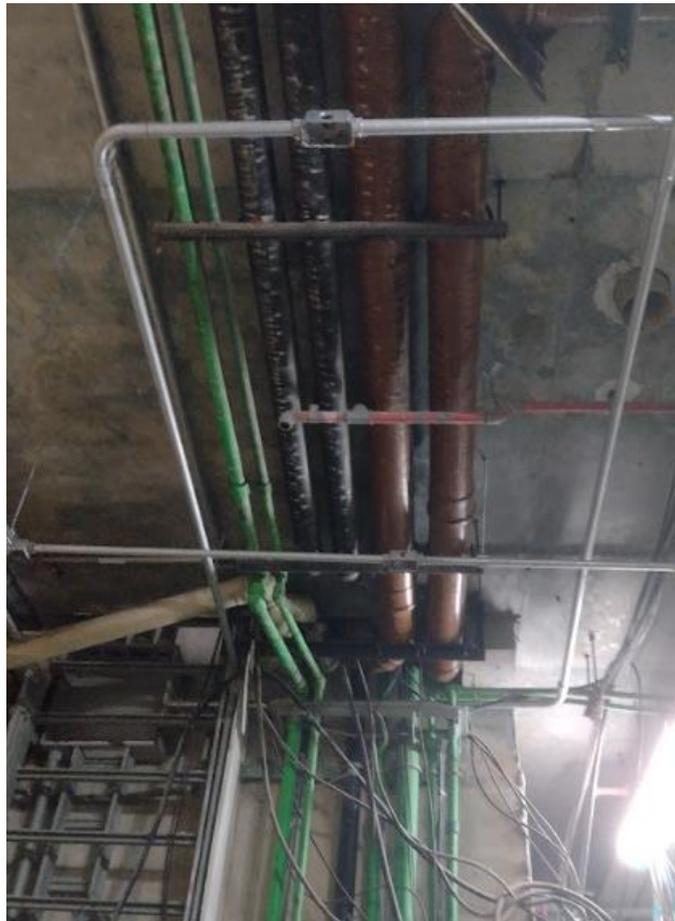
Os problemas identificados nos suportes se resumem em corrosão (**Figura 28** e **Figura 29**). Ainda que não tenham sido realizados testes que comprovem a causa raiz do processo de corrosão apresentado, e mesmo que o material seja apropriado e de acordo com as normas técnicas NBR-8921/1996 e NBR-14643/2001 da ABNT, algumas causas prováveis referentes à presença da corrosão, são devido à ação da maresia presente no local, associada ao tempo de exposição ao qual as referidas abraçadeiras foram submetidas desde a instalação.

Classificação Solução: Substituição	Classificação anomalia: AEX
Quantitativo: 1 unidade	
Localização: Térreo	
Anomalia: Corrosão do suporte e tirantes.	
Causa Provável: Exposição ao ambiente de maresia agravado pelo tempo de exposição.	
Orientação técnica: Realizar a substituição dos suportes comprometidos.

Figura 28: Demonstração da Patologia do Suporte para tubulação com tirantes - Térreo

Foi constatado em visita técnica que será necessária a substituição dos referidos suportes para que se evite seu rompimento (quebra), devido ao peso das tubulações, gerando transtornos e riscos de acidentes, conforme observado na **Tabela 5** e **Tabela 6**.

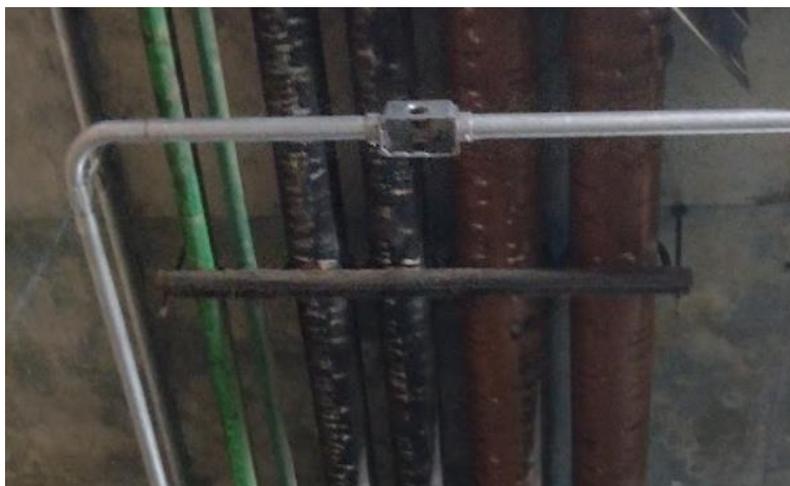
Figura 29: Demonstração da Patologia do Suporte para tubulação com tirantes - Térreo

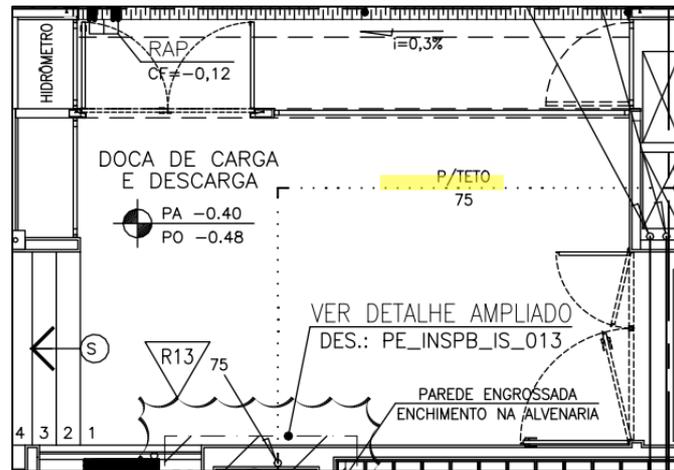
Figura 30: Localização da Suporte para tubulação com tirantes a ser substituída – Térreo
