RELATÓRIO DE RECUPERAÇÃO E CORREÇÃO MIS

DISCIPLINA: SERVIÇOS COMPLEMENTARES

SETEMBRO DE 2023

EQUIPE TÉCNICA PUC - RJ

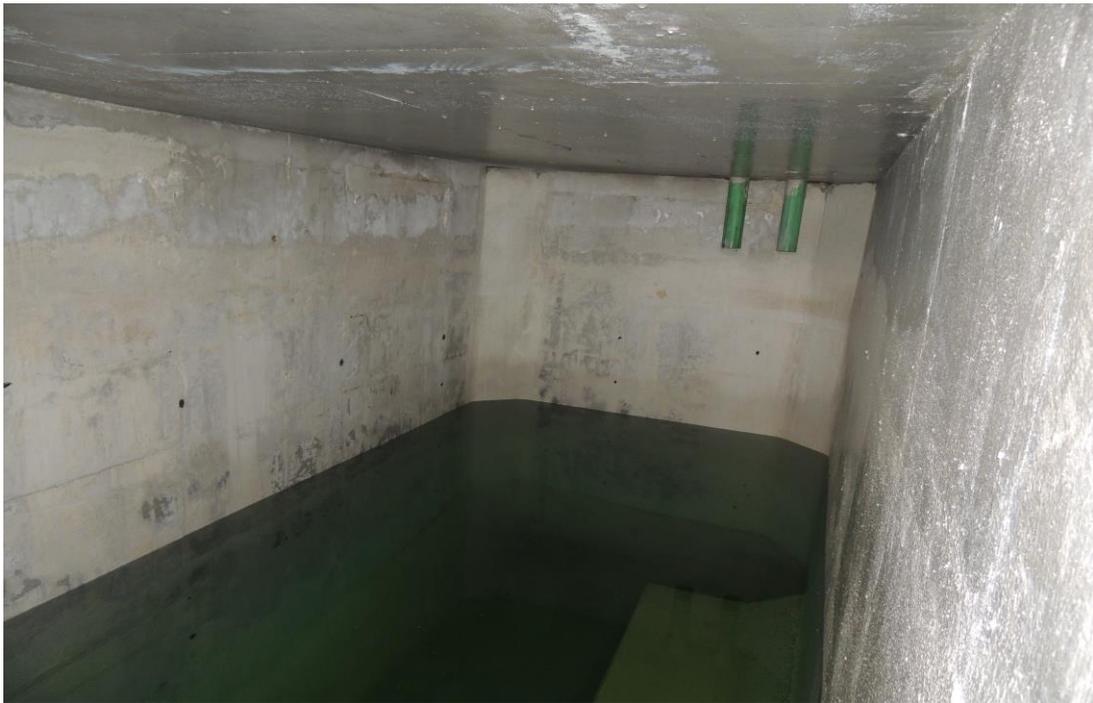
Figura 2: Demonstração da Patologia no reservatório com capacidade de 119,17 m³ - 2º Subsolo

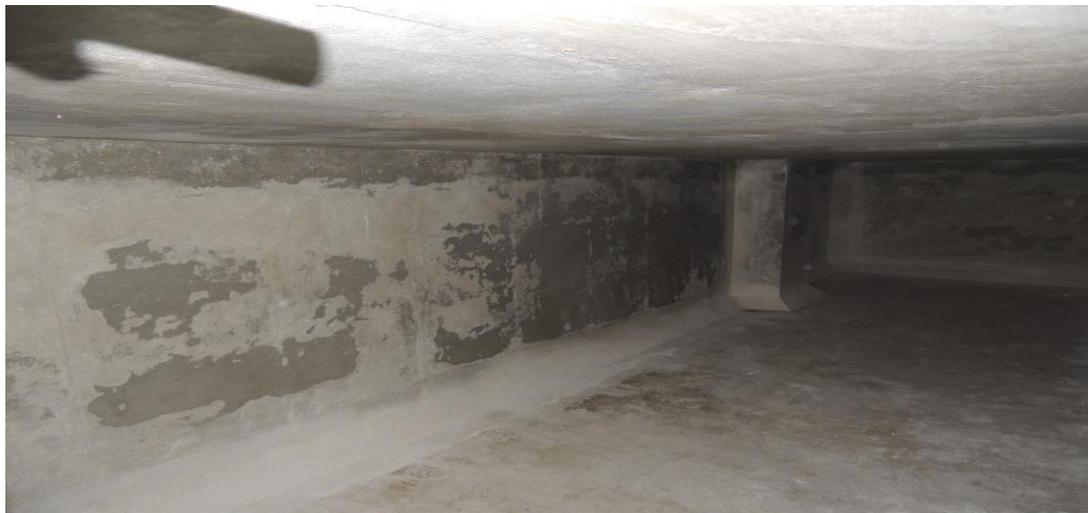
Figura 3: Demonstração da Patologia no reservatório com capacidade de 98,15 m³ - 2º Subsolo

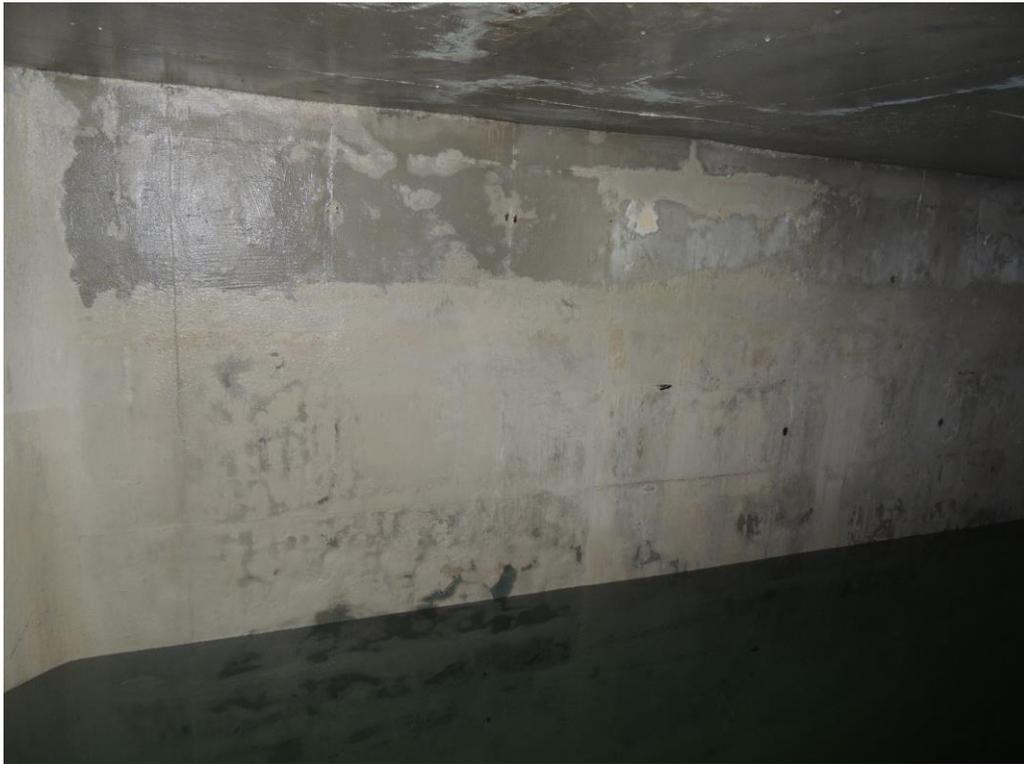
Diante do tempo de paralização da obra, bem como a validade deste tipo de serviço que de acordo com a ABNT NBR 9574, varia entre de 5 a 7 anos, considera-se necessário a execução de nova impermeabilização dos reservatórios. A partir da visita realizada em 04/08/23, foi constatada umidade na parede do subsolo e, observou-se a evidência física do acúmulo de umidade na região em pontos difusos, o que corrobora necessidade de refazimento do item. Notou-se ainda que os reservatórios e lajes de subpressão já foram executadas. Na **Figura 5** e **Figura 6**, demonstra-se as patologias encontradas nos reservatórios localizados no 2º subsolo e 1º subsolo, respectivamente. Já na **Tabela 3** e **Tabela 4**, podem-se observar as informações relativas a tal serviço. Vale destacar por fim, que o desenho “PLANTA DE ESPECIFICAÇÃO DE REVESTIMENTOS 2o. Subsolo (Nível -8.0)“, do arquivo PE_ARQPE_00-2_R11 (**Figura 7**), cita projeto da CETIMPER, que não foi encontrado para impermeabilização dos reservatórios inferiores.

Figura 5: Demonstração da Patologia da Impermeabilização dos Reservatórios - 2º Subsolo

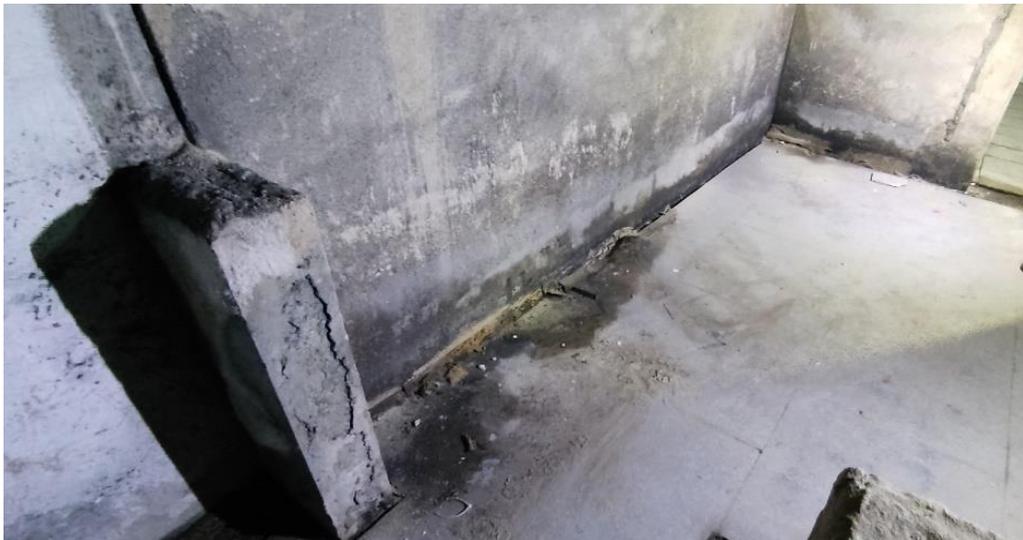
Figura 6: Demonstração da Patologia da Impermeabilização dos Reservatórios de água – Mezanino do 1ºSubsolo

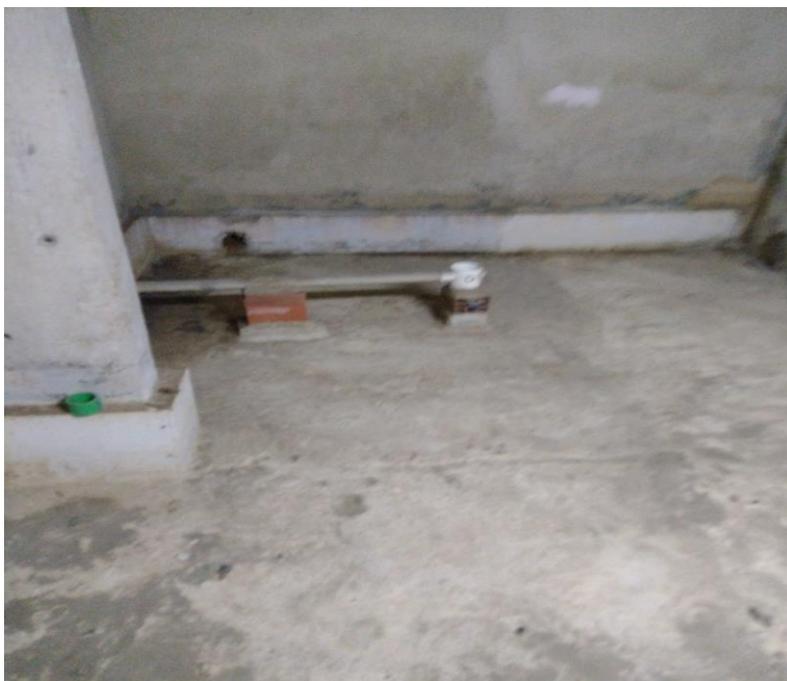
Conforme vistoria realizada em 04/08/23, constatou-se que o serviço de impermeabilização foi parcialmente executado, além de apresentar danos na impermeabilização, em diversos trechos da ETAR. Neste sentido será necessário realizar novamente o serviço, seguido da etapa do teste de estanqueidade. Assim, na **Tabela 5** e

Figura 8: Demonstração da Patologia da Impermeabilização da Estação de Tratamento de Água de Reúso (ETAR), localizada no 2º Subsolo

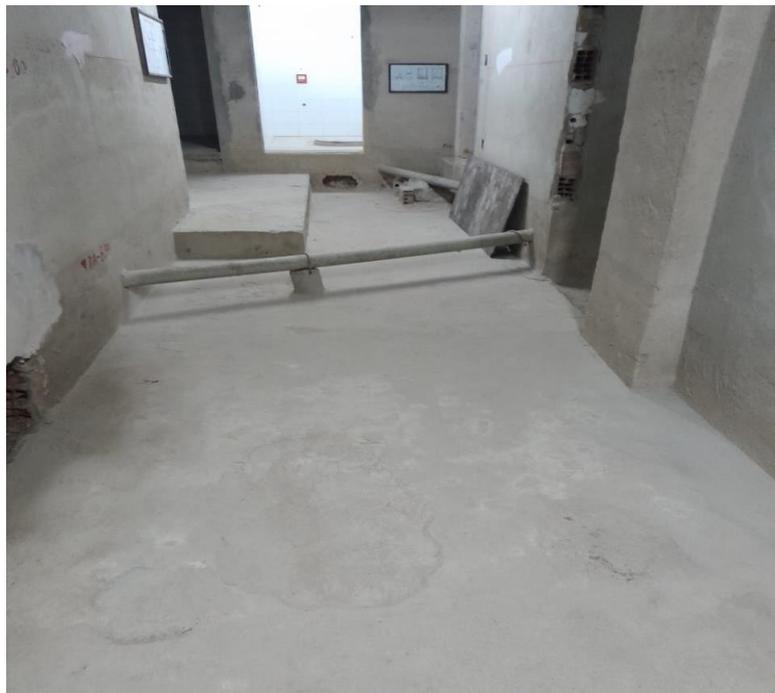
Classificação Solução: Substituição	Classificação anomalia: ANF e AEN
Quantitativo: 183,46 metros quadrados	
Localização: 2º Subsolo, 1º Subsolo	
Anomalia: Impermeabilização existente sob contrapiso e piso de granitina, apresentando trechos muito danificados, comprometendo a estanqueidade e a salubridade dos revestimentos dos pisos.	
Causa Provável: Falhas decorrentes de vazamentos, infiltrações, deteriorações de componentes estruturais, instalação incorreta, falta de manutenção.	
Orientação técnica: Impermeabilizante líquido monocomponente formando membrana contínua, aplicação de primer do próprio material diluído com água na proporção 1:1, com proteção mecânica e manta asfáltica. Fornecimento e aplicação, conforme as normas NBR 9952/2014 e 9575/2010. Realização de teste de estanqueidade e escoamento, por prazo mínimo de 72 horas, de acordo com a norma NBR 9574 da ABNT.

Figura 10: Demonstração da Patologia da Impermeabilização - Corredor

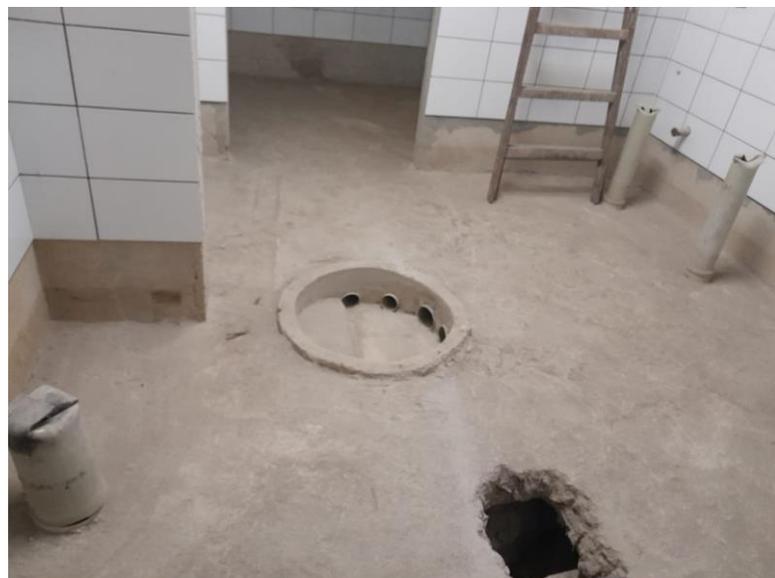
Figura 11: Demonstração da Patologia no vestiário - 2º subsolo

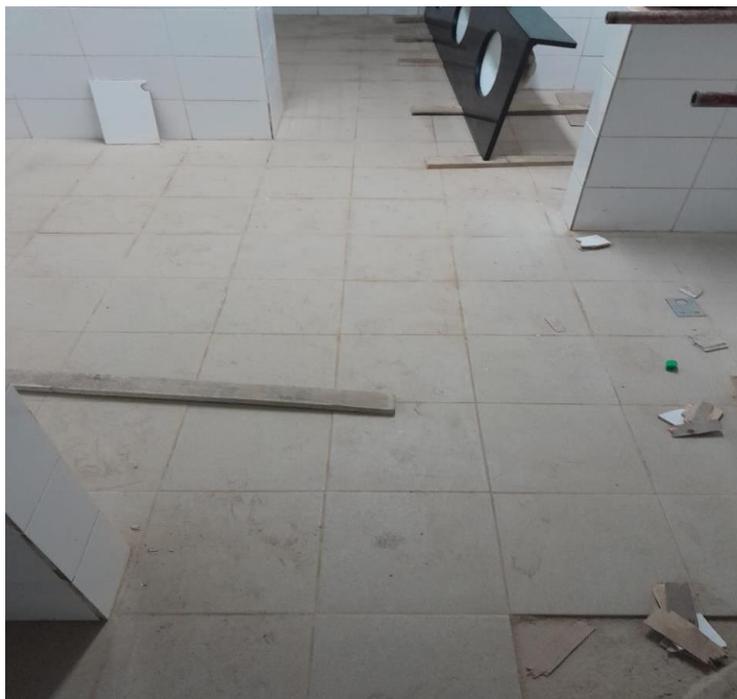
Figura 12: Demonstração da Patologia no vestiário - 2º subsolo

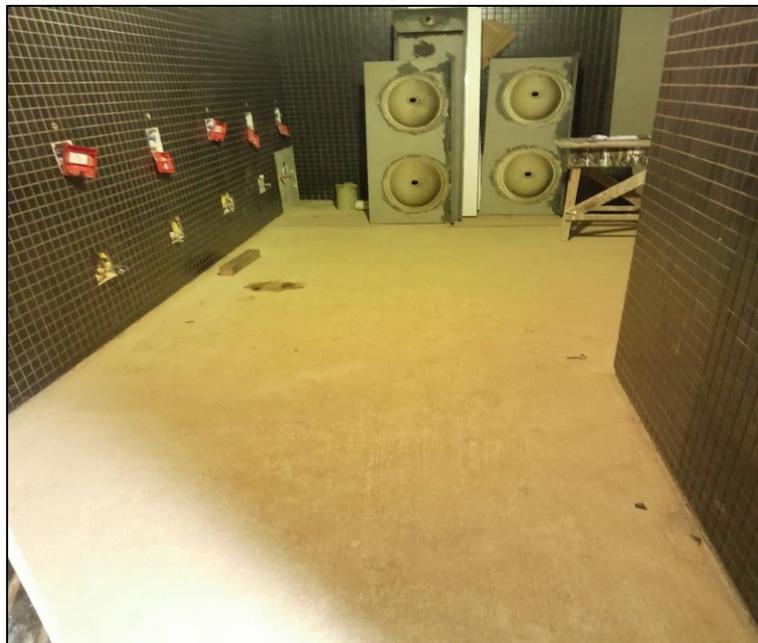
Figura 17: Demonstração da Patologia no Sanitário coletivo masculino, localizado no Térreo

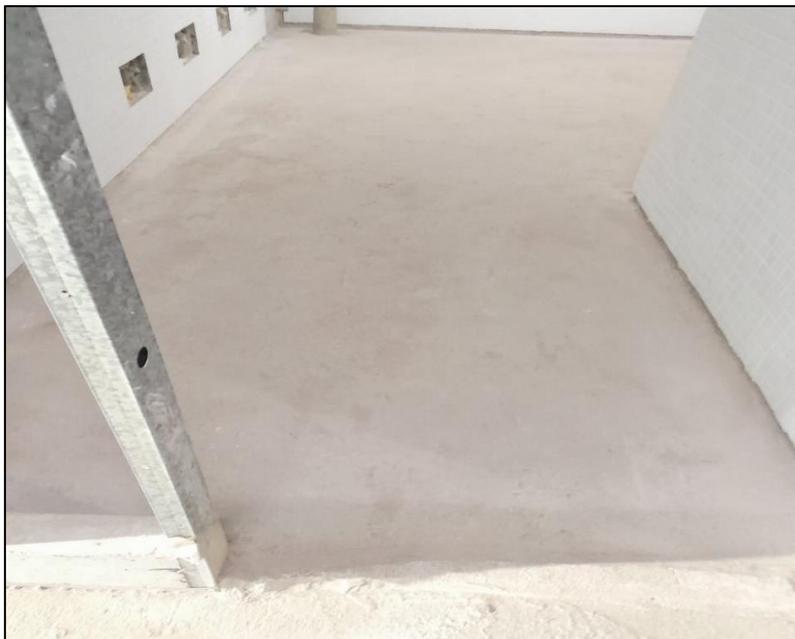
Figura 18: Demonstração da Patologia no Sanitário coletivo feminino, localizado no Térreo

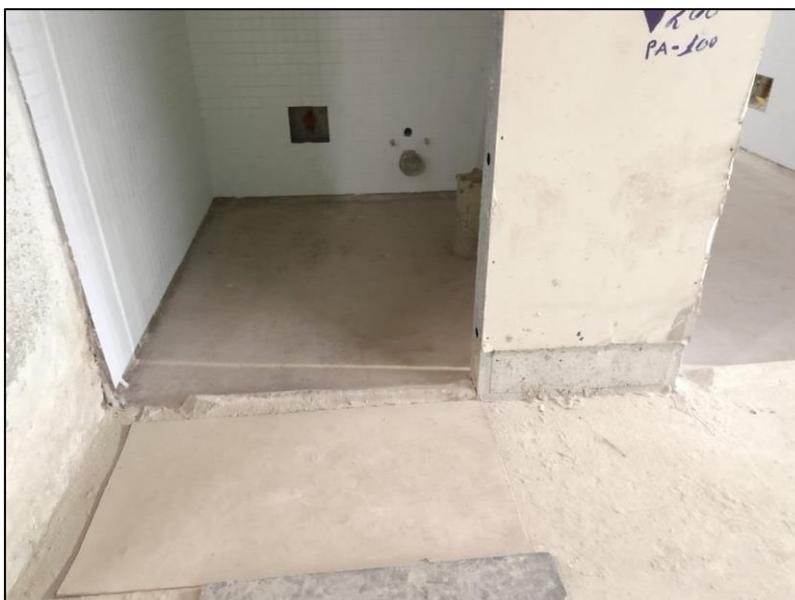
Figura 19: Demonstração da Patologia no WC - Térreo

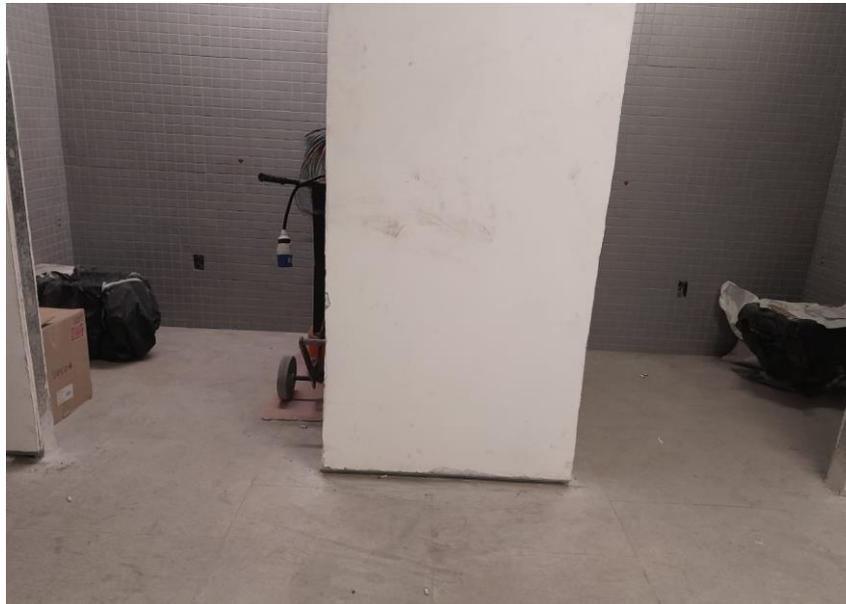
Figura 24: Demonstração da Patologia no WC PCD Masculino e WC PCD Feminino localizada no 1º Pavimento

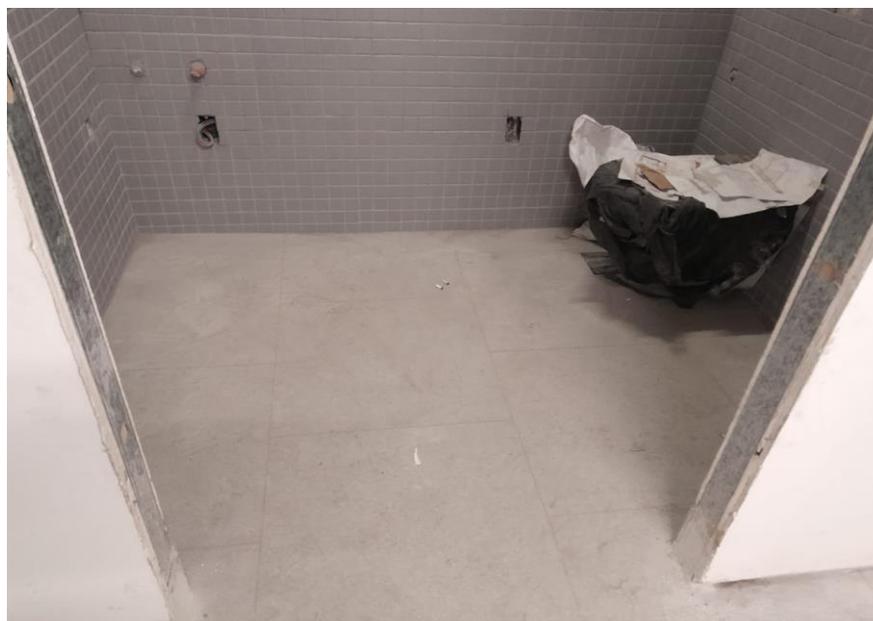
Figura 25: Demonstração da Patologia no WC PCD Familiar – 1º. Pavimento

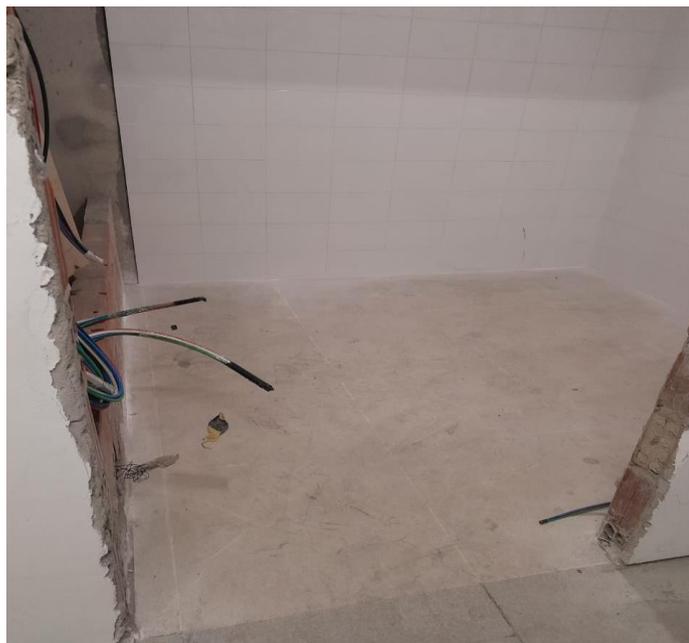
Figura 27: Demonstração da Patologia no WC PCD Masculino, localizado no 2º. Pavimento

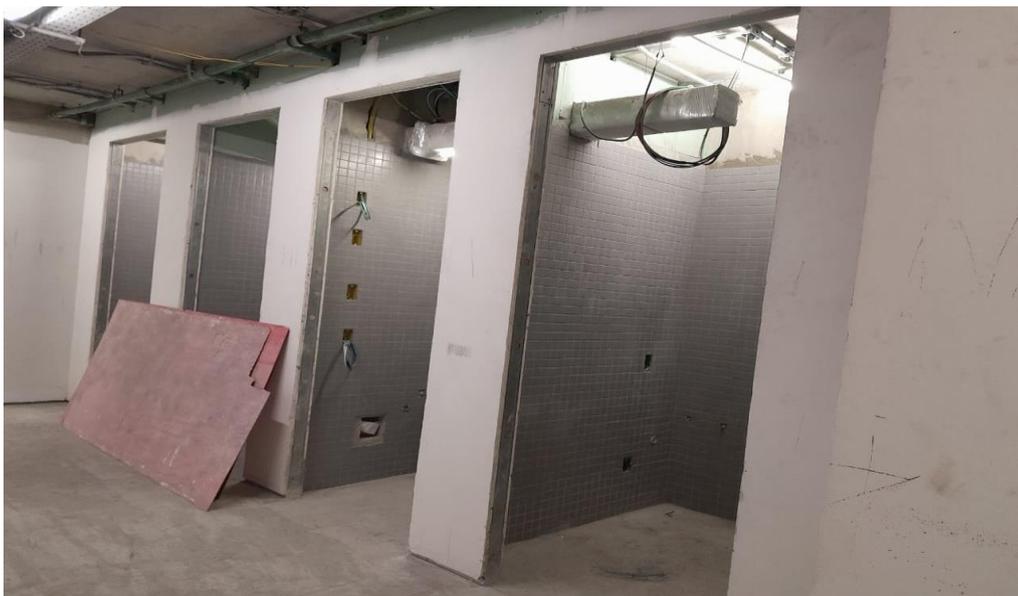
Figura 30: Demonstração da Patologia no WC Masculino, WC Feminino, WC PCD Masculino

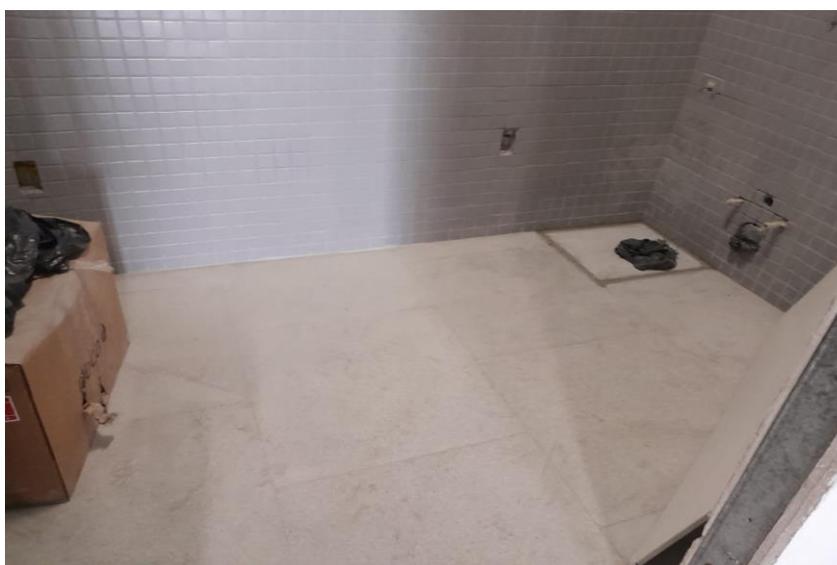
Figura 31: Demonstração da Patologia no WC PCD Familiar – 3º. Pavimento

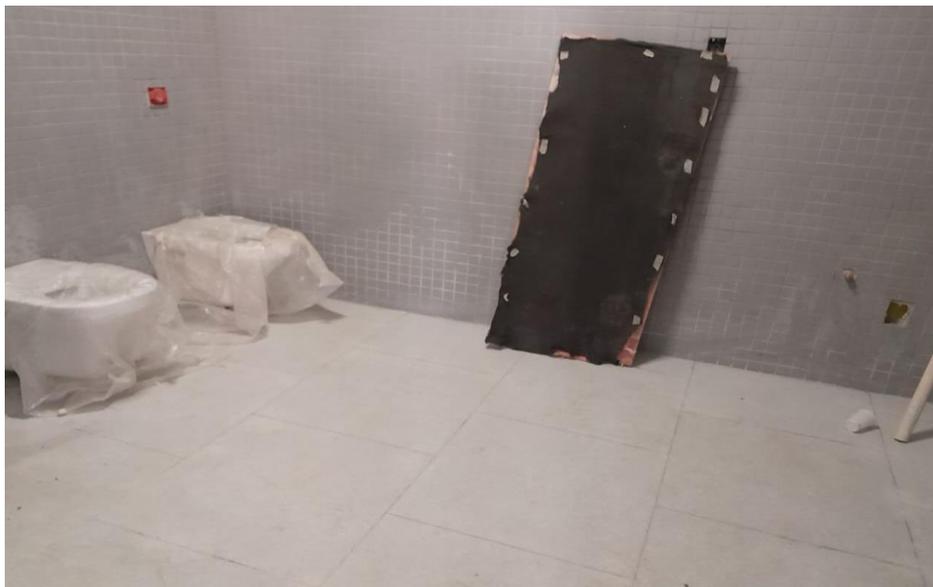
Figura 33: Demonstração da Patologia no Sanitário Coletivo Feminino – 4º. Pavimento

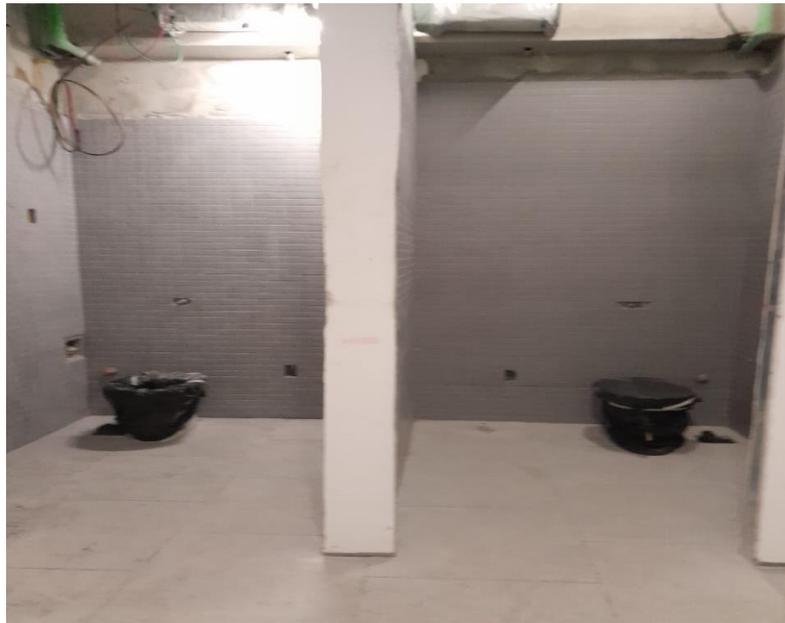
Figura 34: Demonstração da Patologia no WC PCD Masculino e WC PCD Feminino – 4º. Pavimento

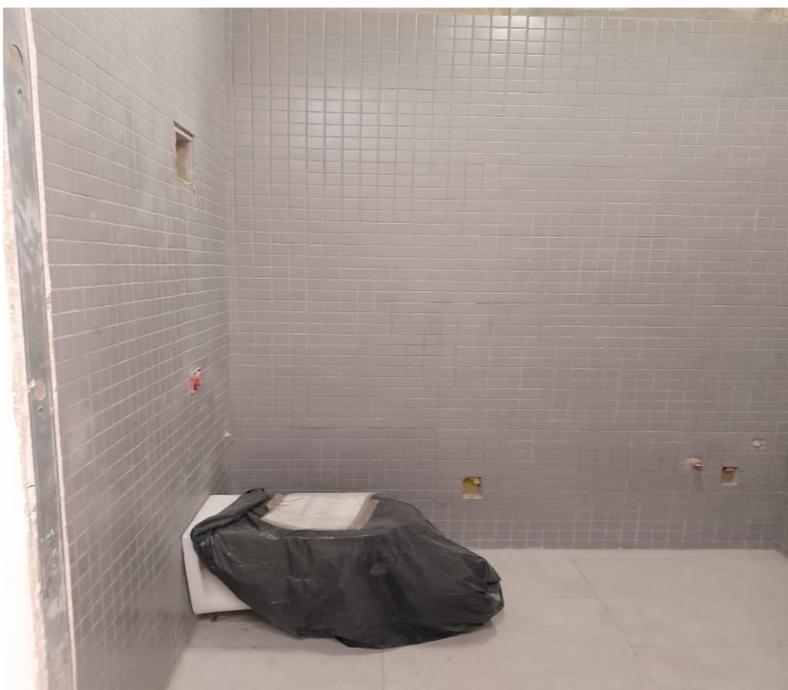
Figura 36: Demonstração da Patologia no WC PCD Feminino, localizado no 5º Pavimento

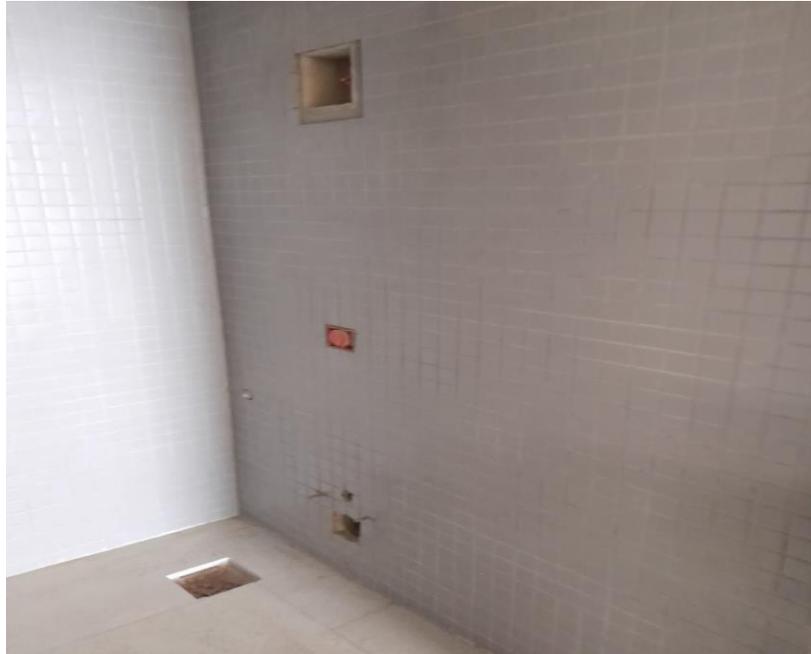
Figura 38: Demonstração da Patologia no WC PCD Familiar – 5º. Pavimento

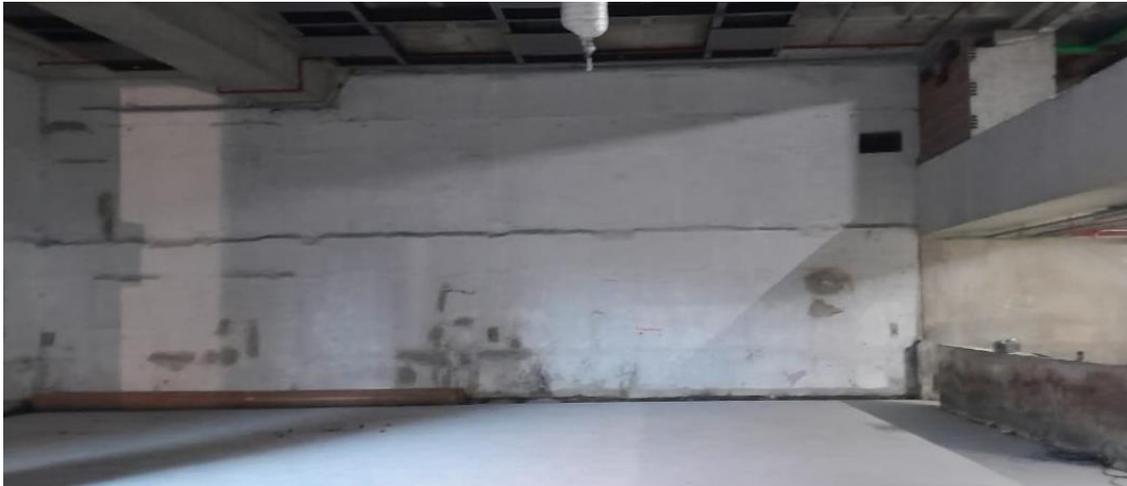
Em vistoria realizada no dia 04/08/2023, foram constatadas áreas com fissuras na parede do primeiro subsolo que faz divisa com a Rua Djalma Ulrich e focos difusos de umidade. Nas planilhas consultadas: “IC_ORC_LIC0_MIS R3” e o memorial de cálculo do arquivo “Memoria_de_Calculo___Concl._Revestimentos_e_Instalacoes___Desonerado” não foram encontradas referências de quantitativos para intervenções necessárias na região mostrada na figura 1. As patologias identificadas em vistoria são coerentes com infiltração por pressão negativa para a parede diafragma, com tendência a se agravar ao longo do tempo. Mesmo que tenham sido realizados procedimentos de impermeabilização ou intervenções posteriores, a região ainda apresenta problemas de estanqueidade. A seguir será apresentada a **Tabela 11** e a **Tabela 12** contendo as informações relativas as patologias encontradas na impermeabilização de parede.

Classificação Solução: Substituição	Classificação anomalia: AEX
Quantitativo: 20,00 metros quadrados	
Localização: 1º Subsolo	
Anomalia: Fissuras e focos de umidade na parede.	
Causa Provável: As patologias constatadas são coerentes com infiltração por pressão negativa para a parede diafragma, com tendência a se agravar ao longo do tempo. Mesmo que tenham sido realizados procedimentos de impermeabilização ou intervenções posteriores, a região ainda apresenta problemas de estanqueidade.	
Orientação técnica: Para o tratamento das fissuras indica-se o produto Xypex Concentrado, fabricado pela MC Bauchemie e especificado pela empresa CETIMPER – autora dos projetos de impermeabilização do MIS – coerente com as especificações originais, ou produto similar, conforme nomenclatura EMOP “IMPERMEABILIZANTE DE RESERVATÓRIO DE AGUA POTAVEL,TANQUE/PISCINA EM CONCRETO ENTERRADO,SUJEITO A LENCOL FREÁTICO E PRESSÃO POSITIVA, SISTEMA DE CRISTALIZAÇÃO COMPOSTO DE 3 PRODUTOS E BASE MINERAL, QUE PENETRAM PROFUNDAMENTE POR EFEITO DE OSMOSE”.

Figura 42: Demonstração da Patologia da Impermeabilização da parede - 1º Subsolo

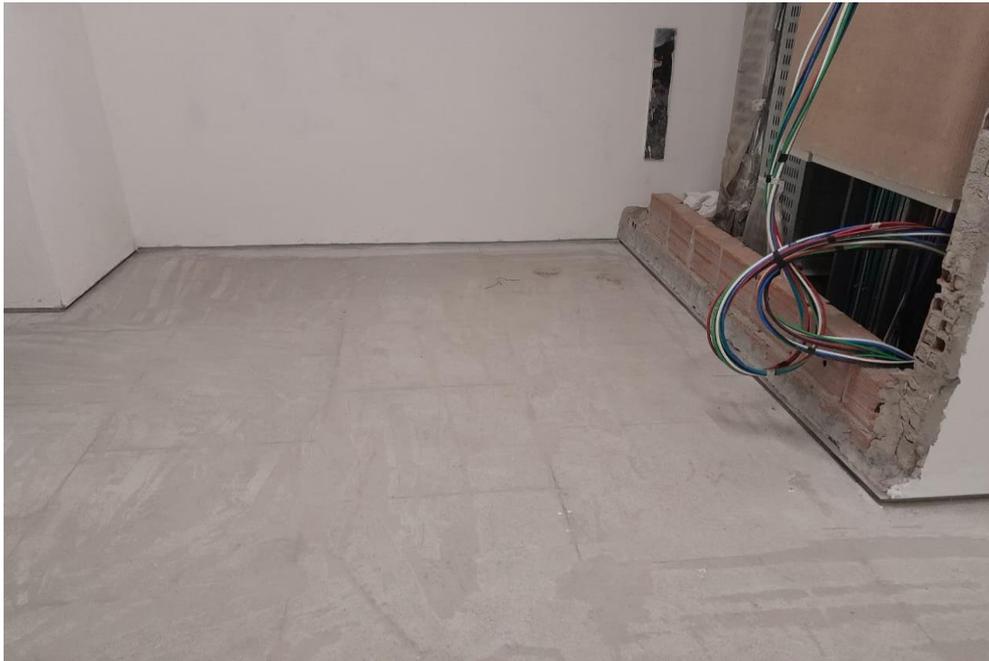
Figura 44: Demonstração da Patologia da Impermeabilização do piso do hall dos elevadores

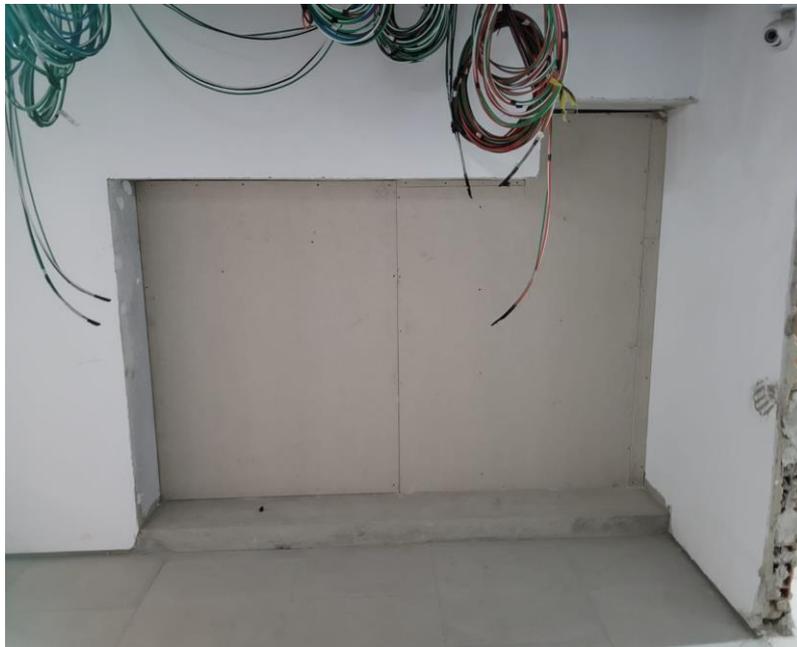
Figura 45: Demonstração da Patologia da Impermeabilização do piso do hall dos elevadores - 6º pavimento

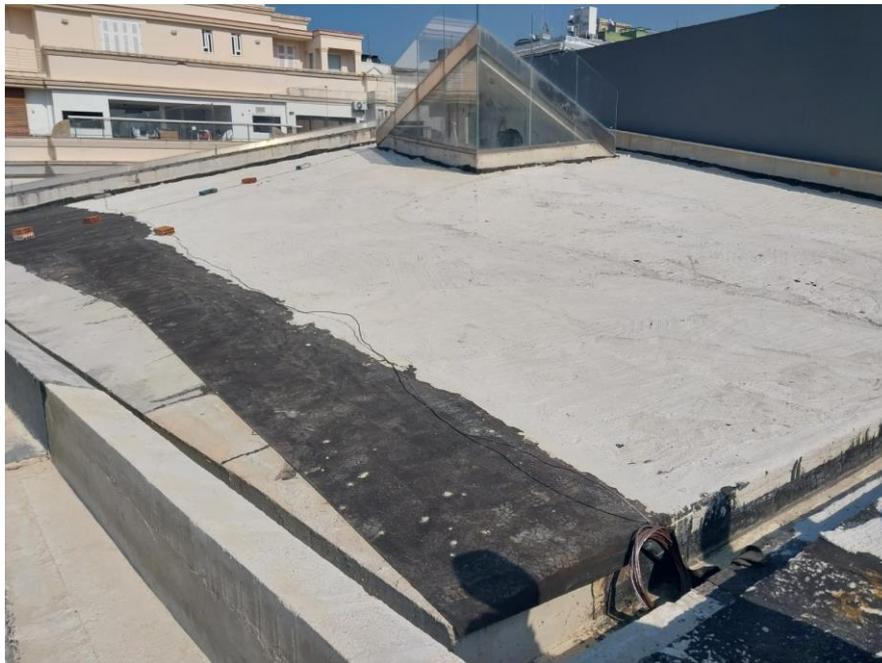
Classificação Solução: Substituição	Classificação anomalia: ANF e AEN
Quantitativo: 1.329,65 metros quadrados	
Localização: 6º pavimento – Áreas técnicas/Circulação sanitários/Circulação/Serviços periféricos. Cobertura – Serviços periféricos/Área técnica.	
Anomalia: Impermeabilização existente danificada e com tempo de vida útil vencido (superior a 7 anos).	
Causa Provável: Falhas decorrentes de vazamentos, infiltrações, deteriorações de componentes estruturais, instalação incorreta, falta de manutenção, ausência da periodicidade de testes de estanqueidade.	
Orientação técnica: Impermeabilizante líquido monocomponente formando membrana contínua, aplicação de primer do próprio material diluído com água na proporção 1:1, com proteção mecânica e manta asfáltica. Fornecimento e aplicação, conforme as normas ABNT NBR 9952/2014 e 9575/2010. Realização de teste de estanqueidade e escoamento, por prazo mínimo de 72 horas, de acordo com a norma ABNT NBR 9574.

Figura 47: Demonstração da Patologia da Impermeabilização do piso da cobertura

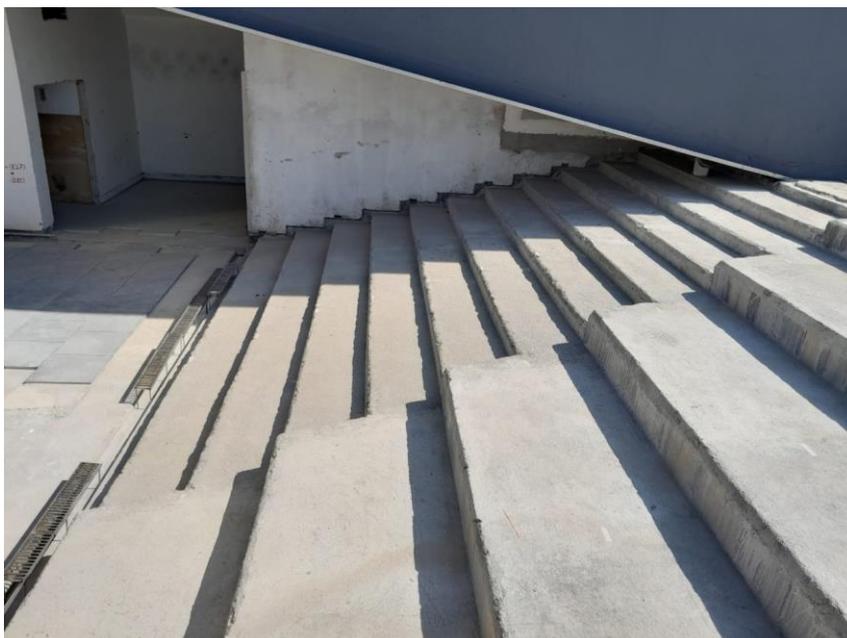
Figura 49: Demonstração da Patologia da Impermeabilização da Escadaria que dá acesso aos diferentes níveis da cobertura – 6º Pavimento

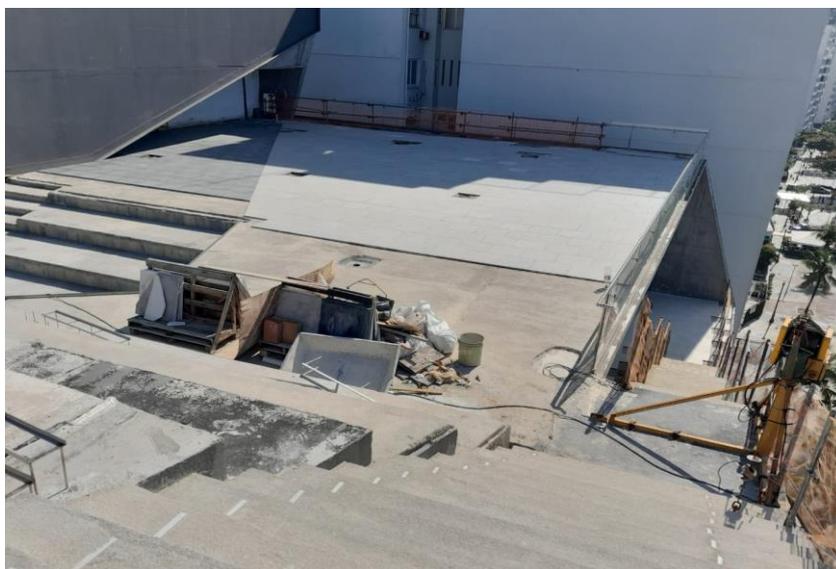
Figura 50: Demonstração da Patologia da área a ser impermeabilizada no nível mais baixo da Cobertura, localizada no 6º Pavimento

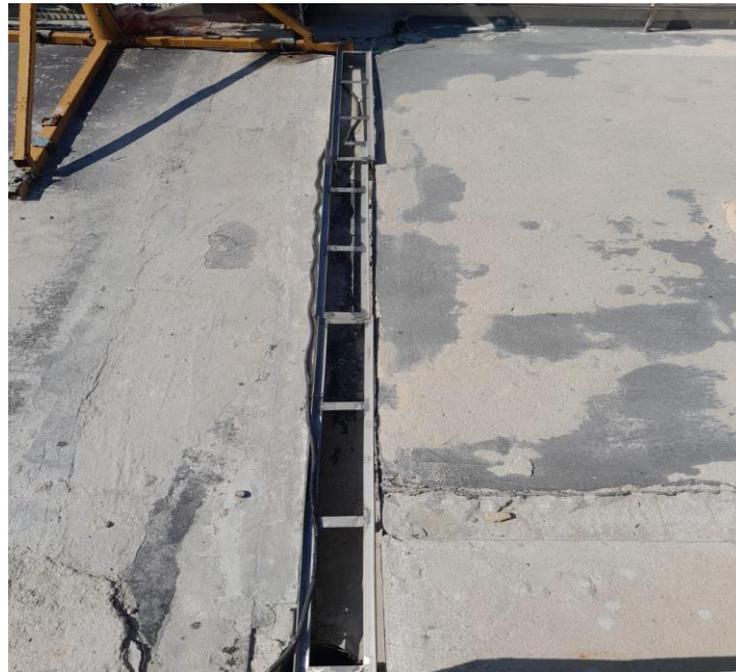
Figura 51: Demonstração da Patologia da Canaleta de drenagem em trecho do piso da cobertura - 6º Pavimento

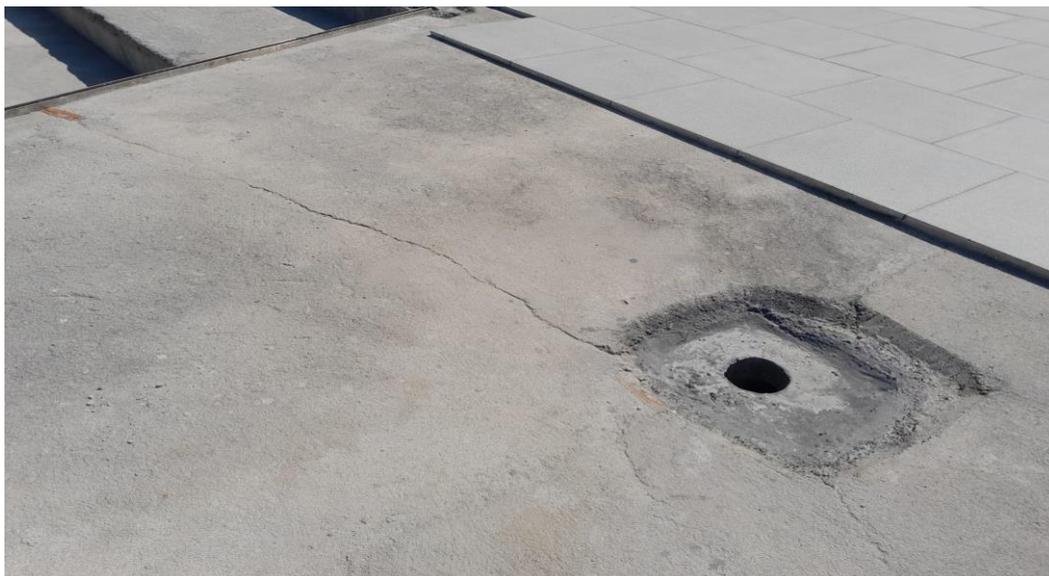
Figura 52: Demonstração da Patologia da fissura no contrapiso - 6º Pavimento

Já a **Figura 52**, evidencia Patologia da fissura no contrapiso da cobertura, e portanto, deverá ser realizada a impermeabilização e posteriormente a execução do contrapiso, no trecho localizado no 6º Pavimento.

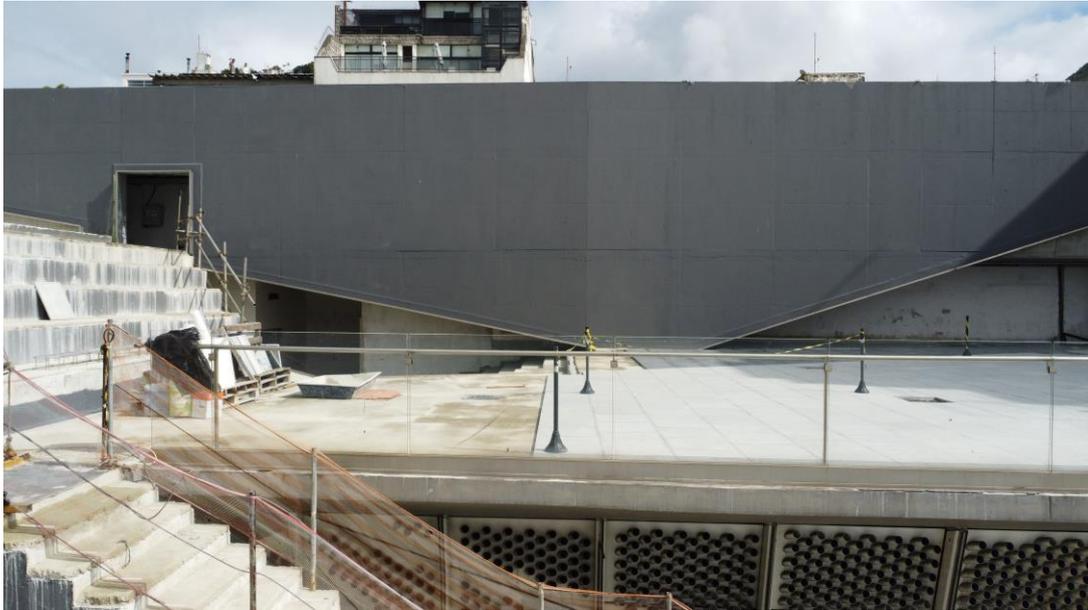
Figura 53: Demonstração da Patologia da parede de fachada que é observada do terraço. Parede verde deverá passar por processo de impermeabilização – 6º Pavimento

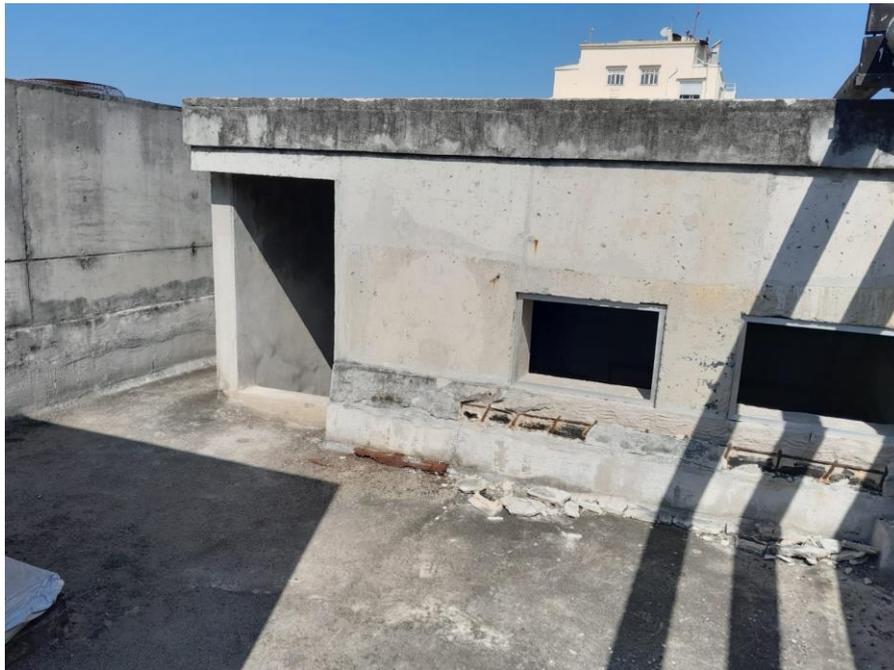
Figura 54: Demonstração da Patologia do trecho do piso da área técnica acima do terraço, região a ser impermeabilizada e cinta a ser recuperada - Cobertura

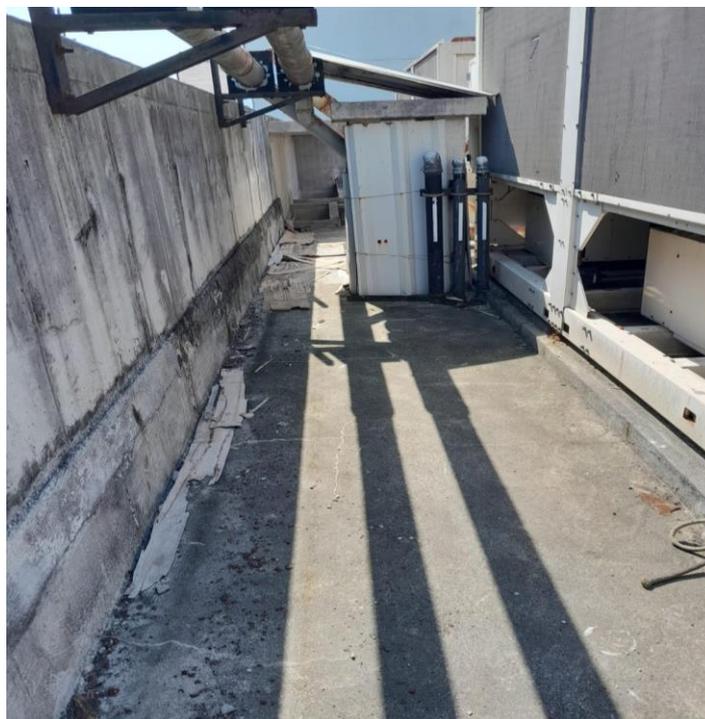
Figura 55: Demonstração da Patologia do trecho do piso da área técnica acima do terraço, região a ser impermeabilizada – Cobertura

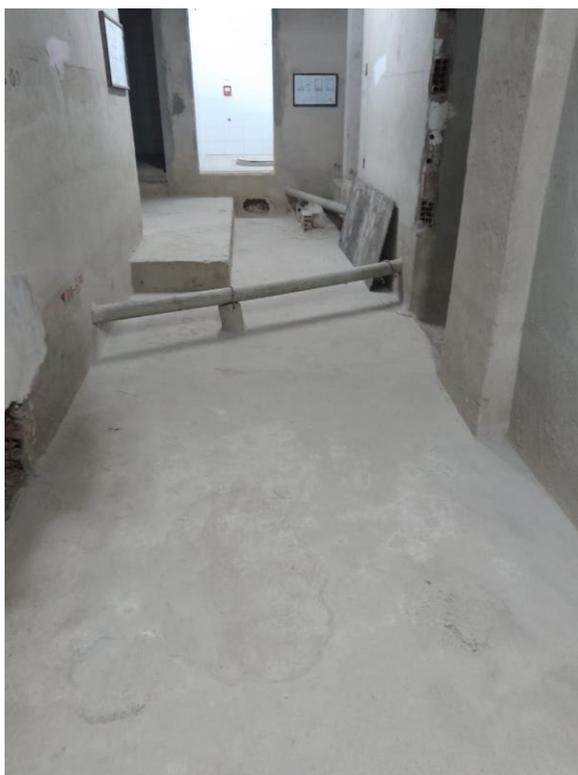
Figura 60: Demonstração da Patologia do Contrapiso de concreto na área do corredor – 2° Subsolo

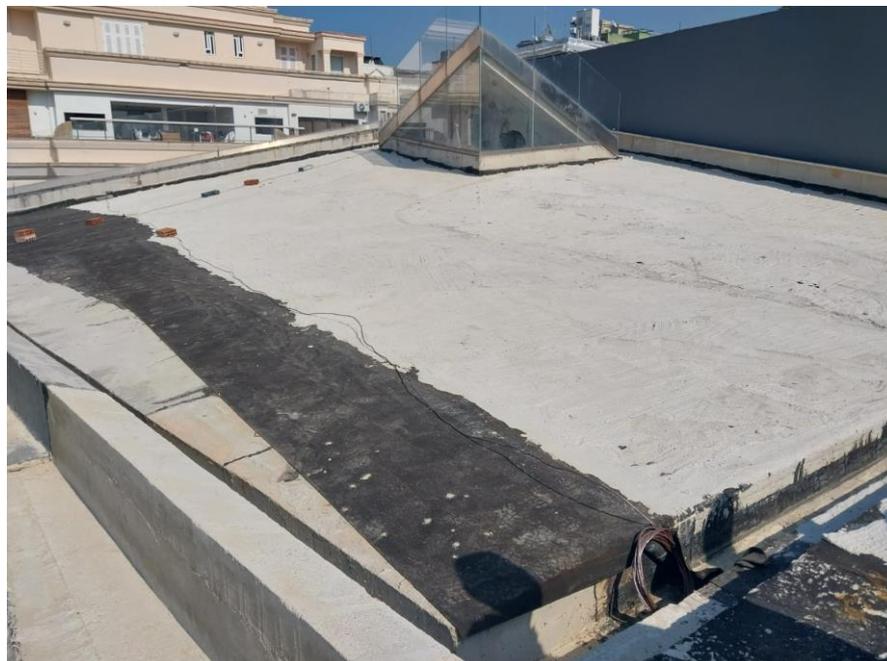
Figura 64: Demonstração da Patologia do Contrapiso de concreto da cobertura.
Área do jardim suspenso - 6º Pavimento

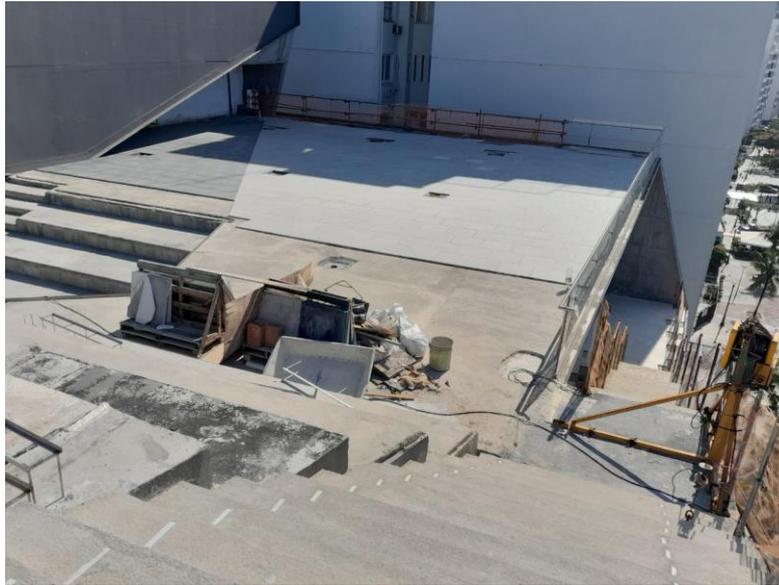
Figura 65: Demonstração da Patologia do Contrapiso de concreto da área a ser impermeabilizada no nível mais baixo da cobertura - 6º Pavimento

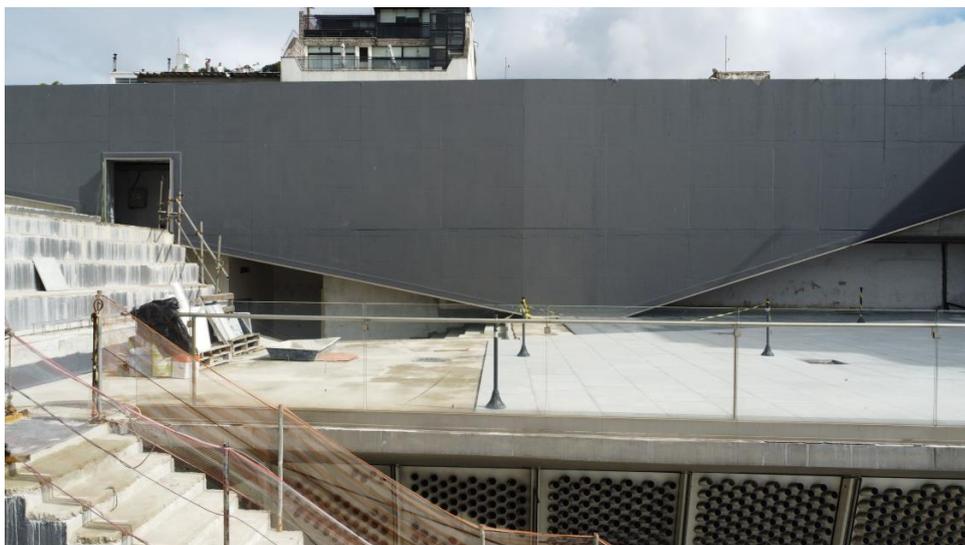
Figura 68: Demonstração da Patologia do Contrapiso de concreto da parede de fachada que é observada do terraço - 6º Pavimento

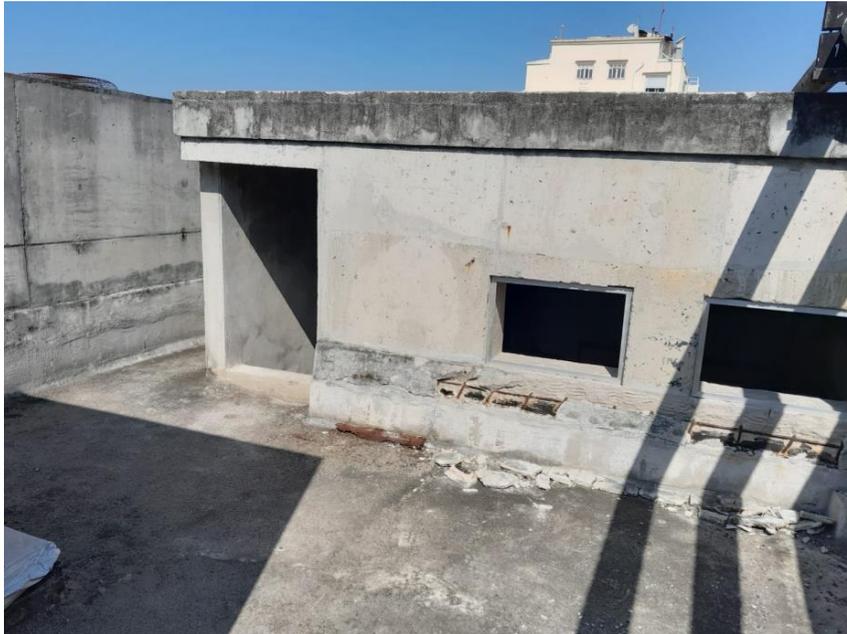
Figura 69: Demonstração da Patologia do Contrapiso de concreto do trecho do piso da área técnica acima do terraço - 6º Pavimento

Conforme pode ser observada na **Figura 69**, a cinta apresenta sinais de deterioração e, portanto, deverá ser recuperada.

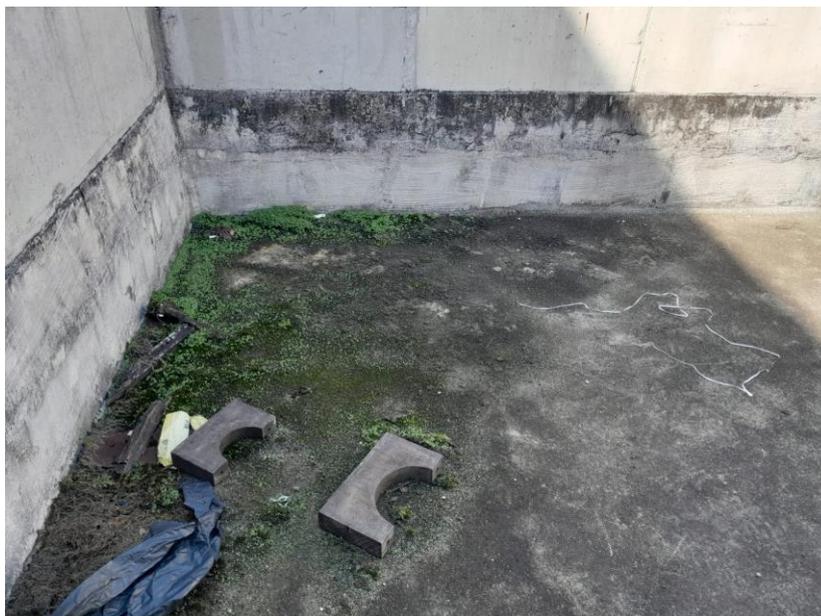
Figura 70: Demonstração da Patologia do Contrapiso de concreto do trecho do piso da área técnica acima do terraço - 6º Pavimento
