RELATÓRIO DE RECUPERAÇÃO E CORREÇÃO MIS

DISCIPLINA: SERVIÇOS COMPLEMENTARES

SETEMBRO DE 2023

EQUIPE TÉCNICA PUC - RJ

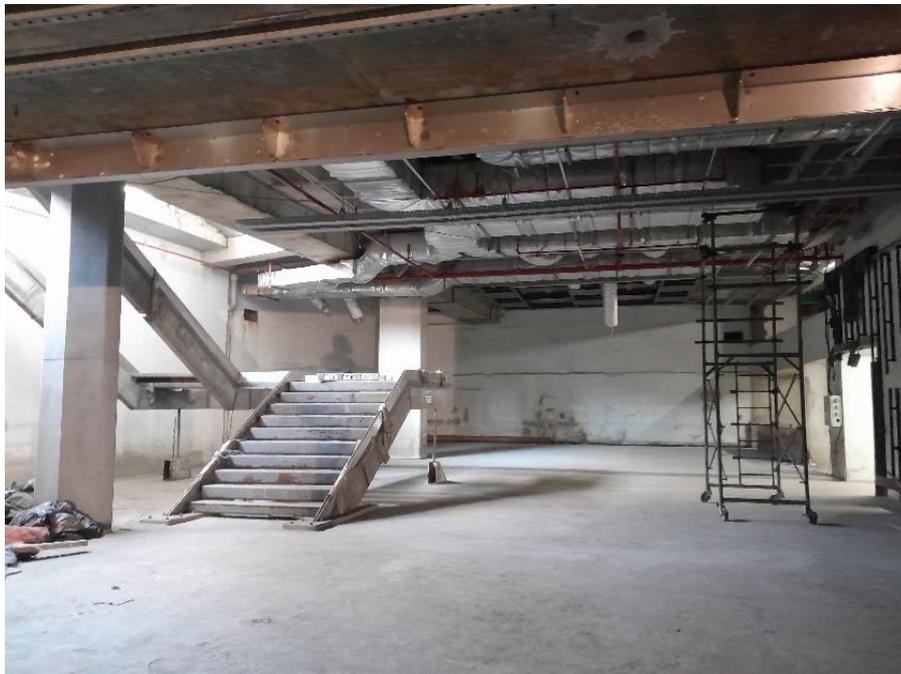
Classificação Solução: Revisão geral	Classificação anomalia: AEN
Quantitativo: 5.131,10 quilos	
Localização: 2º Subsolo e 1º Subsolo	
Anomalia: Corrosão e ausência de chumbador de fixação em alguns trechos da escada.	
Causa Provável: Processo natural resultante, geralmente, de reações de oxirredução ou corrosão eletroquímica. Neste processo os metais sofrem desgastes por causa da ação de agentes naturais, como o gás oxigênio presente no ar.	
Orientação técnica: A intervenção deve ser realizada com base no estado em que o processo corrosivo se encontra. Se a corrosão estiver em estágio inicial, pode-se recorrer à limpeza superficial, secagem do interior da fenda e vedação com um líquido selante, aplicando-se posteriormente um revestimento protetor. Se a corrosão estiver em nível avançado, torna-se necessário como nos outros processos o reforço ou substituição de peças.

Figura 74: Demonstração da Patologia da Escada e Passarela técnica em Estrutura Metálica – 2º Subsolo

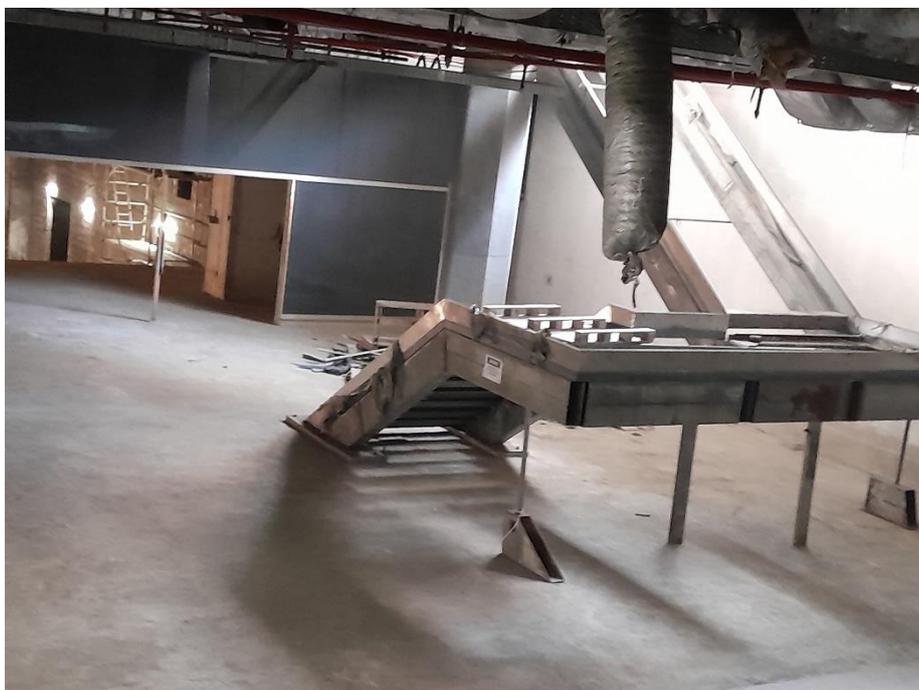
Figura 75: Demonstração da Patologia da Escada em Estrutura metálica – 2º Subsolo

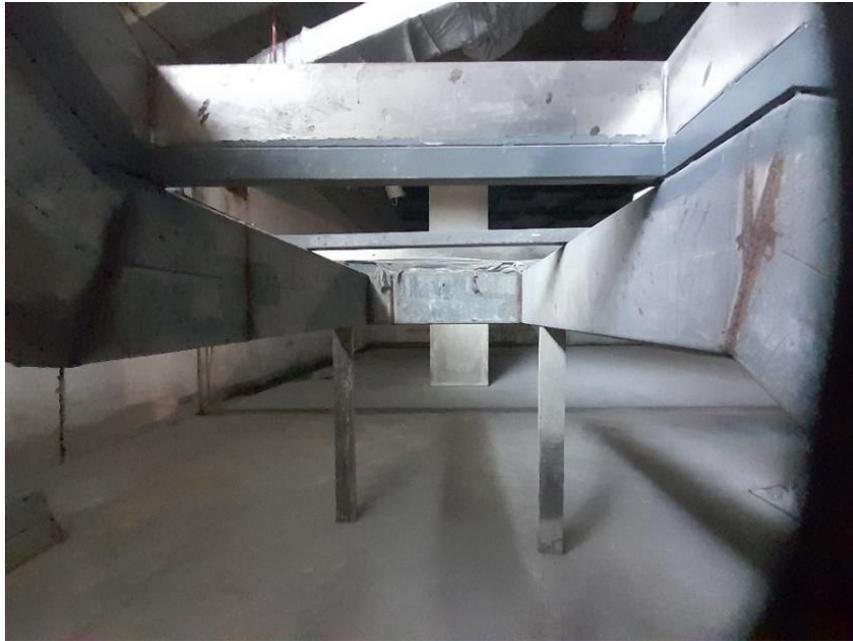
Figura 76: Demonstração da Patologia da Escada em Estrutura metálica – 2º Subsolo

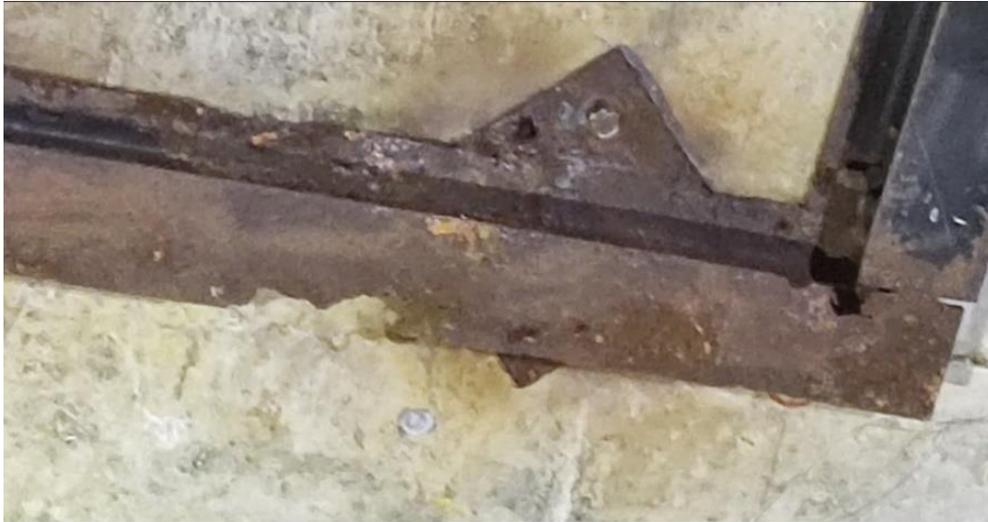
A partir da visita técnica realizada em 04/08/23, observou-se que a estrutura metálica instalada na laje de teto apresenta um quadro avançado de corrosão, inclusive ocorrendo perda de seção em algumas peças. Tal fato se deve à infiltração ocorrida na laje do teto e a falta de manutenção. Portanto, sugere-se a troca completa da respectiva estrutura. A seguir serão apresentadas a **Tabela 21** e **Tabela 22** contendo anomalias identificadas no grid para boate e Salve Carnaval.

Classificação Solução: Substituição	Classificação anomalia: AEX
Quantitativo: 2.699,20 kg	
Localização: 2º Subsolo	
Anomalia: Corrosão generalizada da estrutura metálica.	
Causa Provável: Infiltração na laje e falta de manutenção.	
Orientação técnica: Substituição completa.

Figura 81: Demonstração da Patologia do Grid metálico – 2º Subsolo

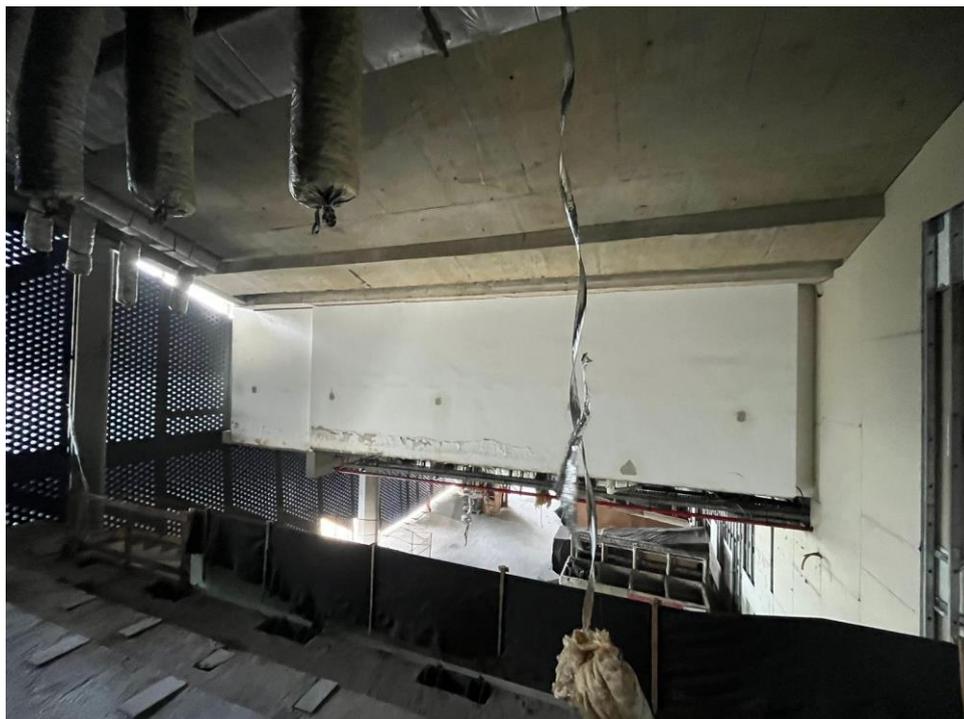
Figura 84: Demonstração da Patologia da Divisória acústica em drywall – 4º Pavimento

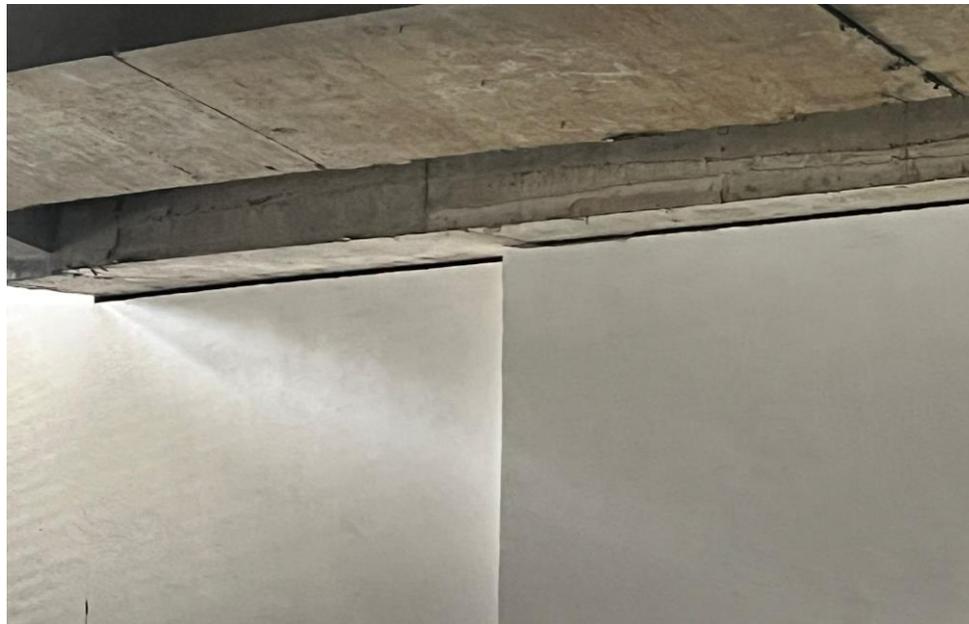
Figura 85: Demonstração da Patologia da Divisória acústica em drywall – 4º Pavimento
