MIS  
MUSEU  
DA IMAGEM  
E DO SOM

# Volume I

## Diagnóstico Estrutural

# 2023

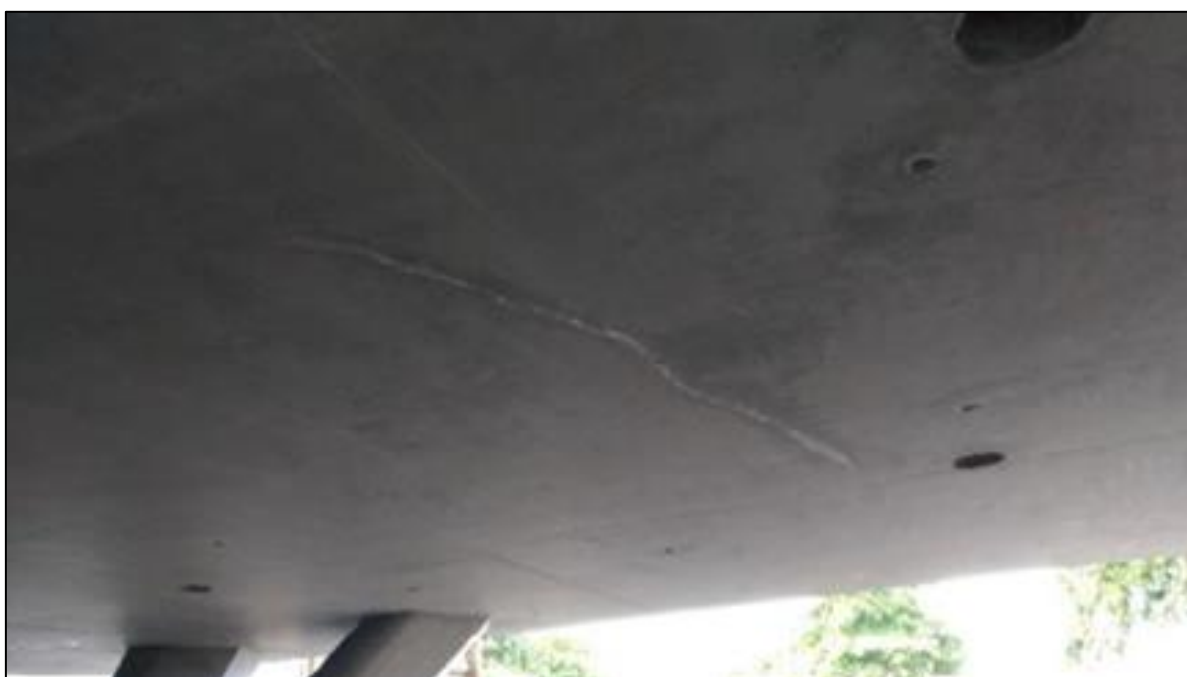
Ao analisar os documentos disponibilizados, relativos à estrutura, observou-se que o relato mais antigo relacionado à ocorrência de fissuras na estrutura de concreto armado, trata-se de um laudo técnico da PhD Engenharia de 2017 (CT-PHD-229-2017 - **ANEXO 1A**). O mesmo consiste nos apontamentos relativos à visita técnica feita pelo Eng. Carlos Britez (PhD Engenharia) em maio do mesmo ano. Consta no referido laudo o registro fotográfico de algumas das fissuras observadas (**Figura 7 e Figura 8**), apontadas como consequência de lixiviação e eflorescência, que surgiram como consequência da percolação de água pela estrutura.

**Figura 7:** Fissura em fundo de laje

De acordo com o respectivo documento, foram descritas formas de tratar as manifestações patológicas. O laudo em questão ainda informa que a paralização da obra e a não conclusão da impermeabilização propiciavam a percolação de água na estrutura e por conseguinte o surgimento de lixiviação, eflorescência e fissuração. Também foi apontado no laudo que a ausência de pontos “amarronzados”, indica que não ocorria oxidação naquele momento. Assim, o referido laudo não apontou risco estrutural, mas categorizou as medidas corretivas apontadas como imediatas e enfatizou a urgência da conclusão da impermeabilização da edificação.

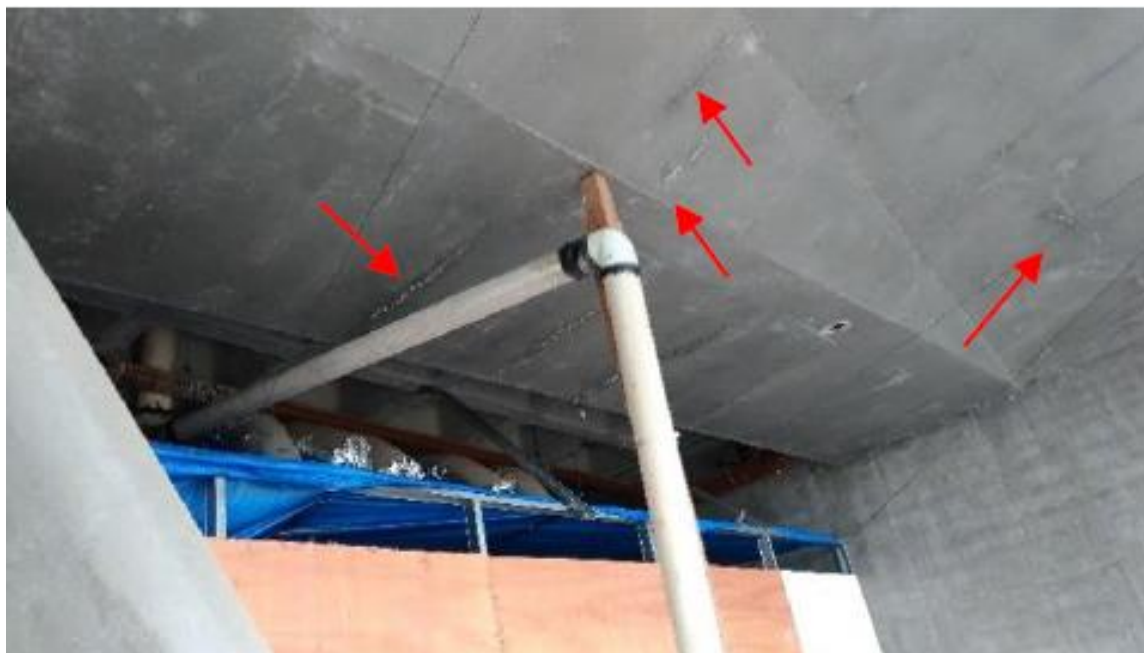
**Figura 8:** Fissuras e eflorescência em fundo de laje

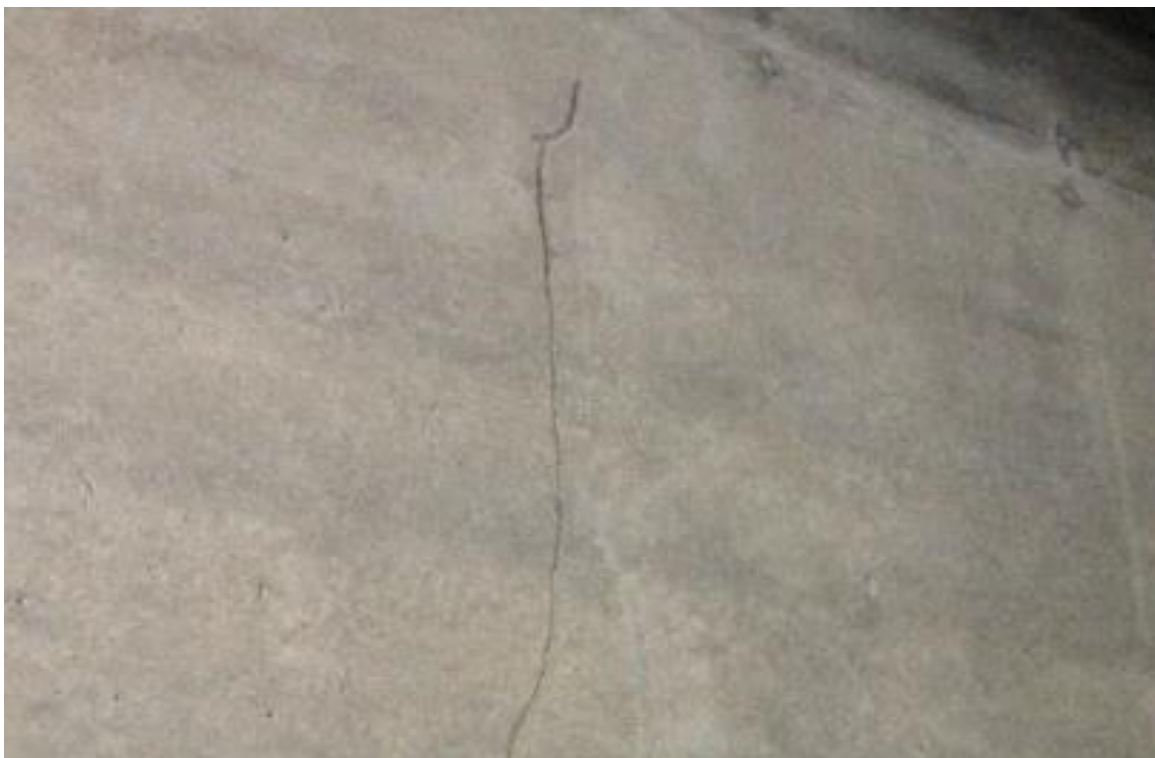
Em 2018 a FRM elaborou relatório fotográfico a respeito das trincas (MIS - TRINCAS REV.01 - **ANEXO 1A**) e enviou à PhD, onde a **Figura 9** e a **Figura 10** são reproduções de imagens pertencentes ao respectivo relatório. Tal fato, motivou uma nova visita do Eng. Carlos Britez (PhD Engenharia) à obra da nova sede do MIS.

**Figura 9:** Identificação de fissura em viga-parede

A partir da reposta enviada por *e-mail* (2018\_06\_03\_EMAIL PHD - **ANEXO 1C**), declarou-se não haver risco estrutural atribuído ao quadro fissuratório observado. Segundo tal documento, a abertura das fissuras não ultrapassava 0,3mm e não haviam indícios de grandes flechas, deslocamentos, deslocamentos ou esmagamentos. Pela tipologia das fissuras, indicou-se como causa provável a retração hidráulica e a retração por secagem. Ainda de acordo com o referido *e-mail*, foi relatado a realização de uma conversa com o Prof. Paulo Helene (PhD) e Eng<sup>a</sup>. Suely Bueno, da JKMF (cálculo estrutural) a respeito das questões observadas na visita.

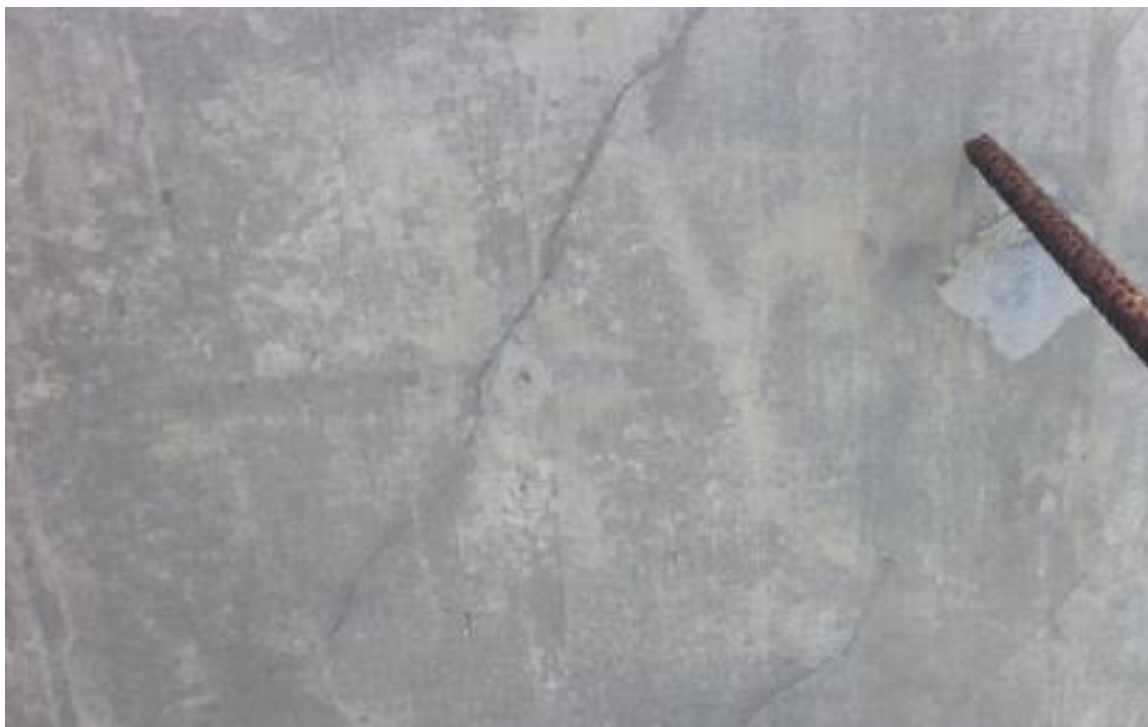
**Figura 10:** Identificação de fissuras diagonais em viga-parede

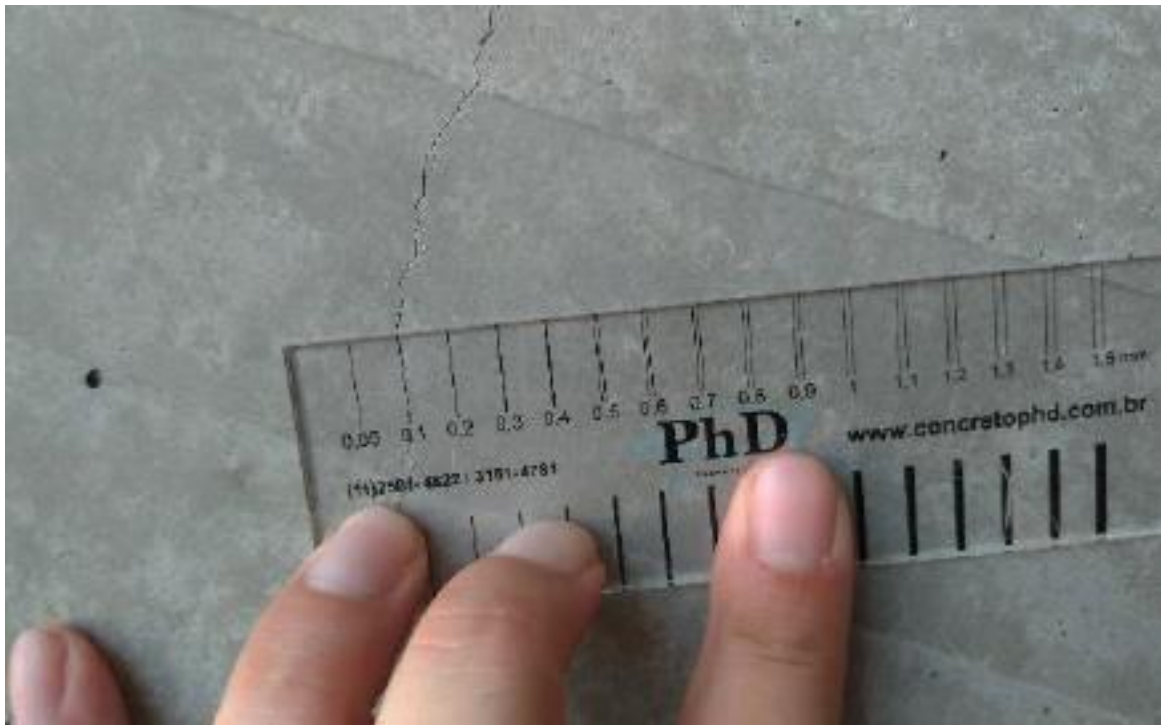
O relatório da PhD Engenharia (19.11.18CT-PHD-303-2019 - **ANEXO 1A**) foi baseado na visita realizada pelo Eng. Carlos Britez (PhD Engenharia) em setembro de 2019. Em tal visita foi constatado que o serviço de impermeabilização do pavimento de cobertura havia sido executado, conforme solicitado no relatório de 2017. A **Figura 11** e a **Figura 12** pertencem ao respectivo do relatório, e fazem a comparação de um mesmo trecho entre as visitas de 2017 e 2019.

**Figura 11:** Identificação de fissuras com abertura de 0,1mm

Consta ainda no respectivo documento mencionado, que as fissuras são de conhecimento do projetista estrutural e é atestado que não caracterizam problemas estruturais. Ademais, é apresentado algumas providências para o tratamento das manifestações patológicas e finaliza com as seguintes considerações: as manifestações patológicas ocorreram devido à paralização da obra e a inconclusão das proteções previstas em projeto, notadamente a impermeabilização do pavimento de cobertura; as ações corretivas deveriam ocorrer imediatamente a fim de evitar que o problema se tornasse mais complexo e oneroso; enfatizou que deveriam ser reaplicados hidrofugantes superficiais ou inibidores de corrosão; os tratamentos de manchas deveriam ser testados em protótipos antes de serem utilizados na estrutura.

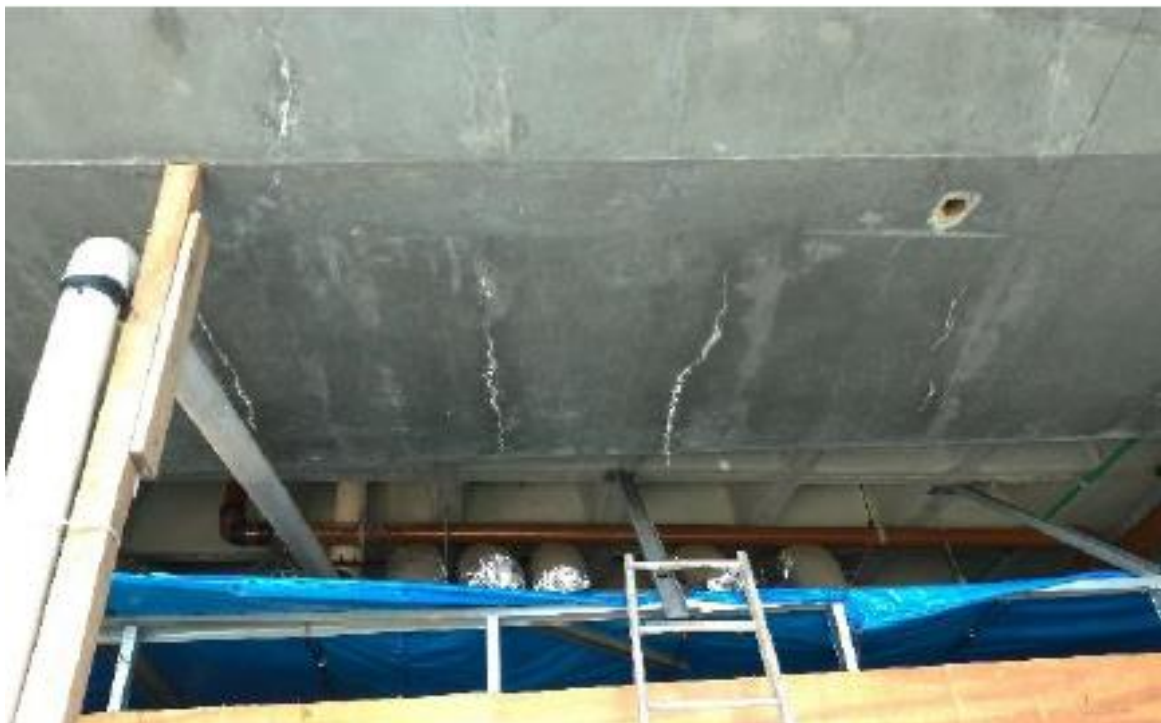
**Figura 12:** Identificação das fissuras em fundo de laje

Ainda de acordo com tal relatório a situação pode ser considerado melhor em 2017, uma vez que não se observa percolação de água nas fissuras, não houve evolução das eflorescências, bem como não se nota sinais de oxidação das armaduras. No que tange às fissuras encontradas especificamente nas paredes de concreto, segundo relatório da PhD Engenharia (19.11.18CT-PHD-303-2019 - **ANEXO 1A**):

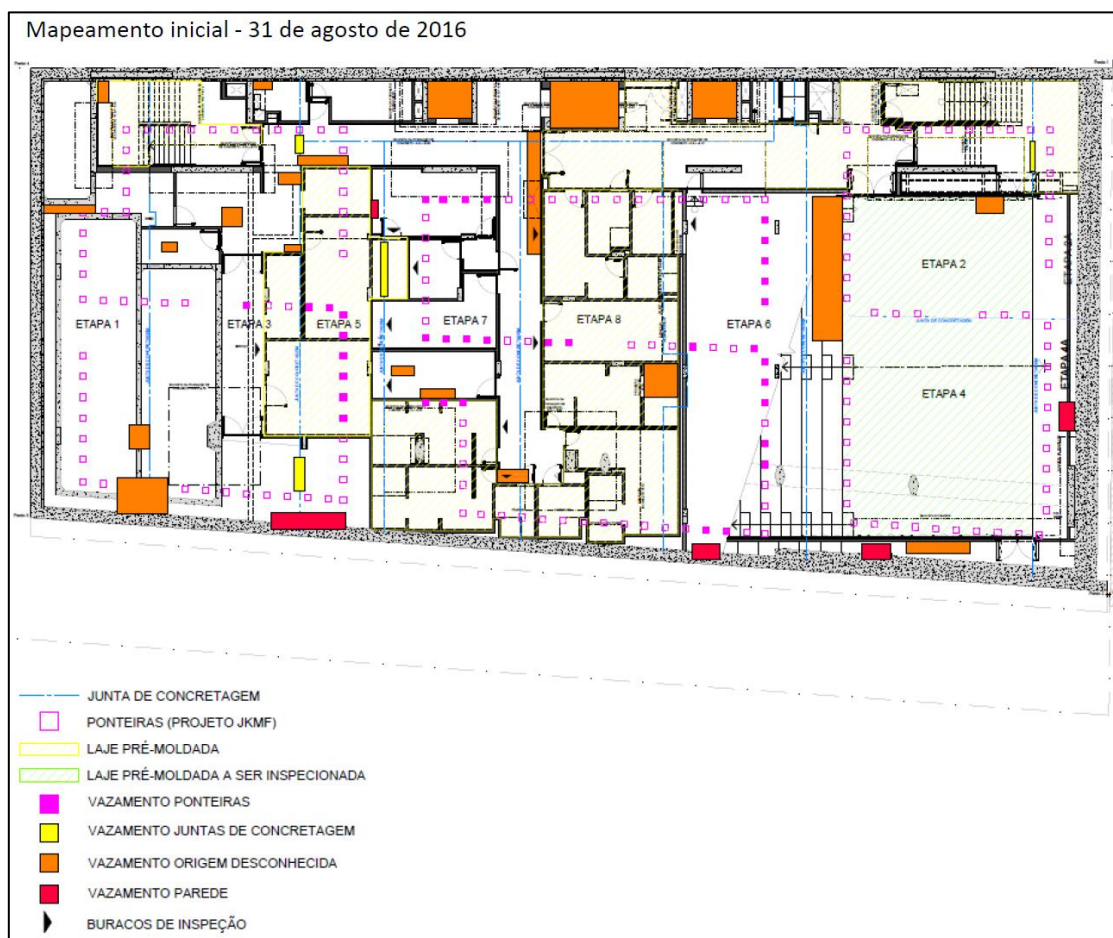
Posteriormente, a partir da paralização da obra e consequente pendências dos serviços a serem realizados, instaura-se um cenário instável e sensível perante ao risco de surgimento de patologias na estrutura do MIS. Assim, em 2016 foi elaborado pela FRM o documento GAP Relatório da Obra Março 2016 (**ANEXO 1A**), e posteriormente encaminhado para Sra. Doris Rosendal, Secretária de Cultura do Estado do Rio de Janeiro, alertando sobre as condições da obra após o abandono da mesma e impacto das chuvas de 29/02, 12/03 e 16/03/2016. Tal documento, assinado pela Gerente geral de patrimônio e cultura da FRM, contém fotografias e esquemas sobre infiltrações e patologias da edificação realizados em 31 de agosto de 2016 ( **Figura 13**).

**Figura 13:** Mapeamento dos pontos de infiltração e umidade no subsolo

Com relação as infiltrações, de acordo com a análise documental realizada, podem-se destacar que ainda existem pontos de atenção. Pontua-se, portanto que seja realizado, em caráter emergencial e definitivo, a identificação de tais pontos de fragilidade na impermeabilização e que sejam efetuados os respectivos reparos.

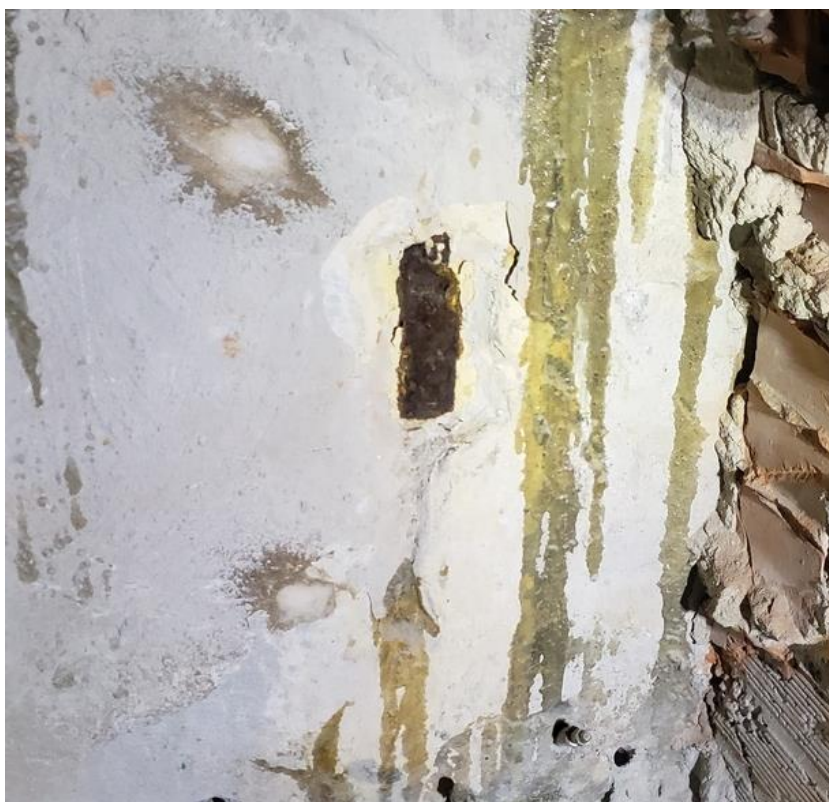
Independentemente da causa, o tratamento indicado é o mesmo, por que em todos os casos a armadura necessita de tratamento e o concreto deve ser removido em toda extensão em que a armadura estiver apresentando corrosão. Importante ressaltar aqui, que este é um procedimento genérico e que deve ser aplicado à trechos pequenos e não deve ser aplicado em pilares.

**Figura 1:** Armadura exposta no Térreo

Remover o concreto em torno da armadura exposta até o ponto onde a armadura não apresente oxidação (**Figura 3**).

Remover completamente a oxidação das armaduras em todo trecho exposto (**Figura 4**), bem como remover os produtos de corrosão utilizando lixa-ferro ou escova de aço (HELENE, 1988).

Recompôr a camada removida de concreto através do uso de argamassa tixotrópica de alta resistência (**Figura 5**), utilizando ponte de aderência. Todas as recomendações do fabricante devem ser seguidas. Em trechos de concreto aparente, a estética ficará comprometida.

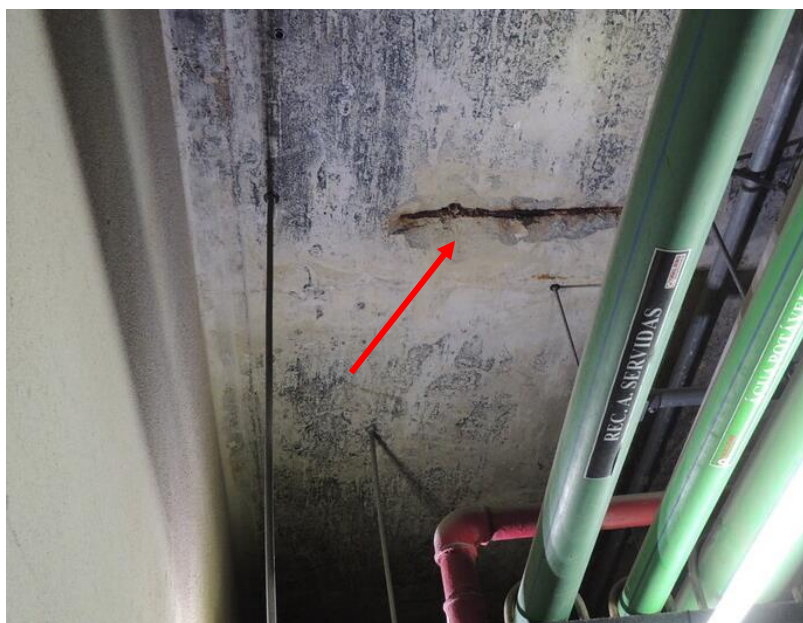
**Figura 2:** Armadura exposta no 1º Subsolo

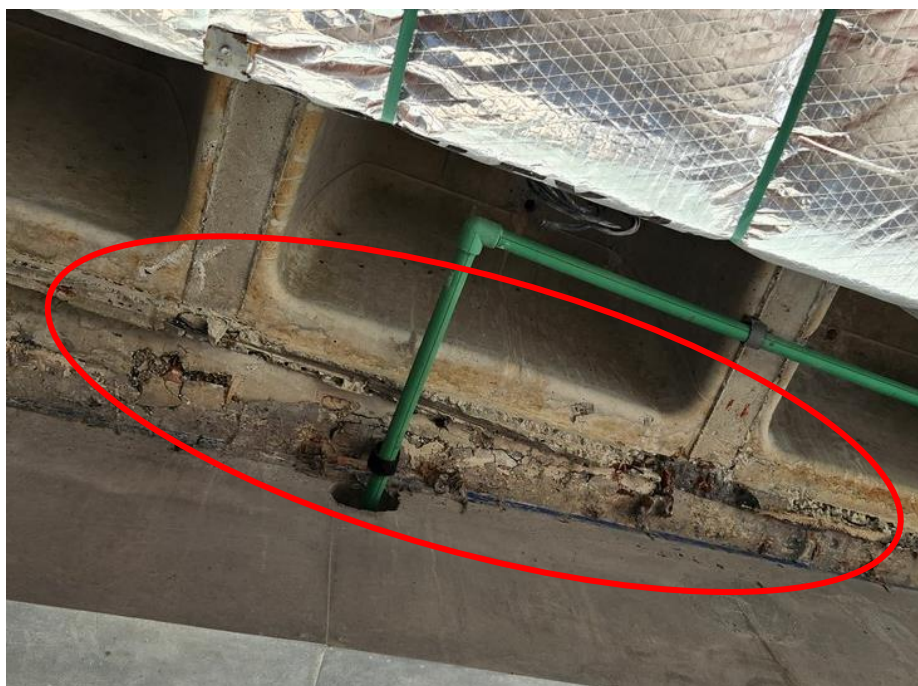
Da mesma forma que o tratamento das armaduras expostas, a solução aqui proposta refere-se a manifestações pontuais. Caso, após o início da intervenção, identifique-se que a extensão do dano estava oculta e, é de grandes dimensões, recomenda-se a realização de uma nova análise estrutural, bem como a utilização de escoramento devidamente dimensionado para continuar o tratamento.

**Figura 6:** Trecho de concreto degradado no 3º Pavimento Inferior

Utilizando ponteiro, talhadeira e marreta (HELENE, 1988), remover completamente o trecho de concreto degradado (**Figura 8**).

Recompor a camada removida de concreto através do uso de argamassa tixotrópica de alta resistência (**Figura 9**), utilizando ponte de aderência. Todas as recomendações do fabricante devem ser seguidas. Em trechos de concreto aparente, a estética ficará comprometida.

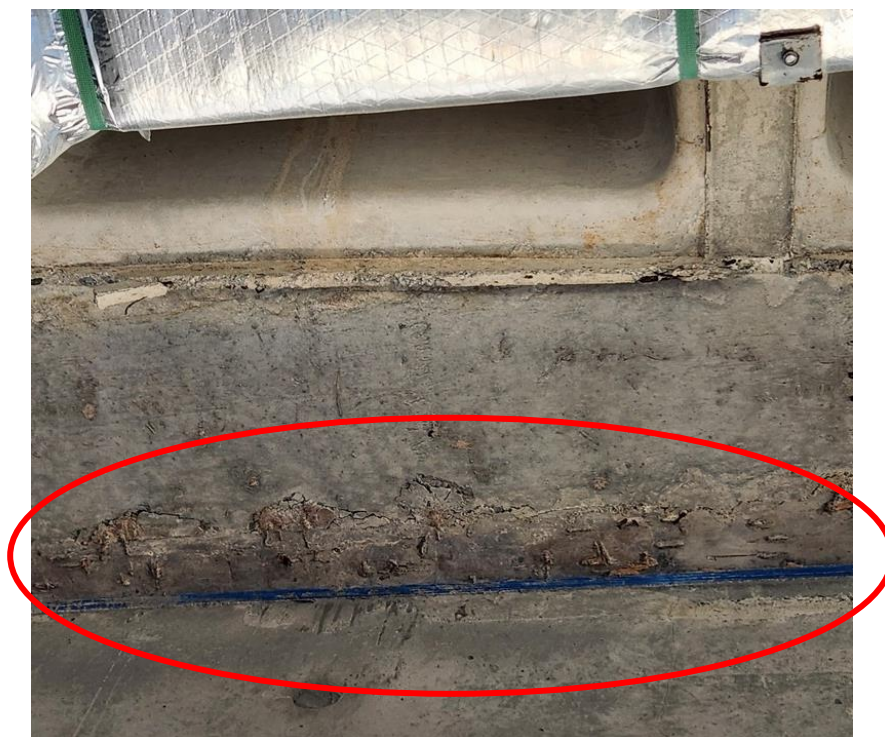
**Figura 7:** Trecho de concreto degradado no 3º Pavimento Inferior

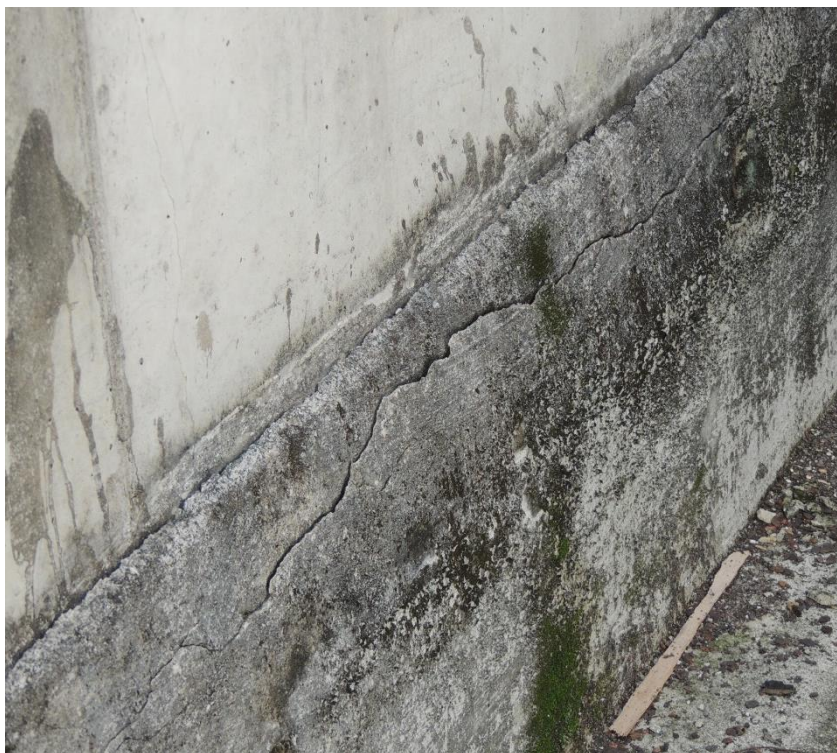
Foram observados pontos onde pequenas placas de concreto estavam se desprendendo do elemento estrutural, promovendo risco de acidentes. Também foram observados “estufamentos”, que fissuraram o concreto e também promoveram a formação de placas (**Figura 10**). Na maioria dos casos, este fenômeno parece estar associado à oxidação da armadura, que se expande e fissura o concreto, deslocando partes do cobrimento (**Figura 11**). Mas também, existem pontos onde este deslocamento parece ter sido originado por problemas de desforma ou choque acidental. Como a inspeção feita foi visual não-destrutiva, não se pôde concluir com certeza as causas. No entanto, o tratamento padrão adequado para esta manifestação patológica é o mesmo para qualquer das causas citadas.

**Figura 10:** Deslocamento no pavimento de Cobertura

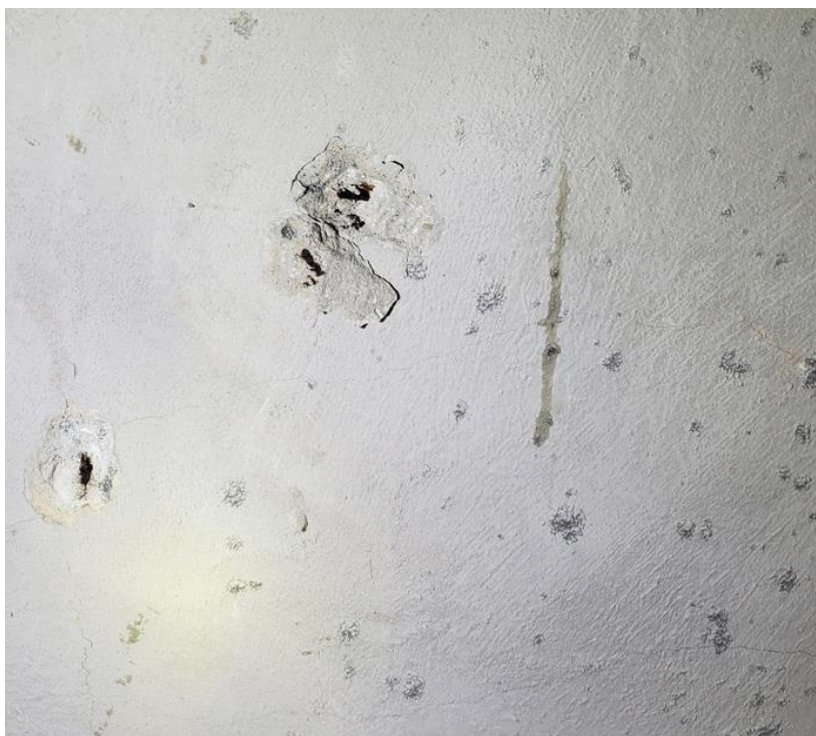
**Figura 11:** Deslocamento associado à corrosão no Térreo

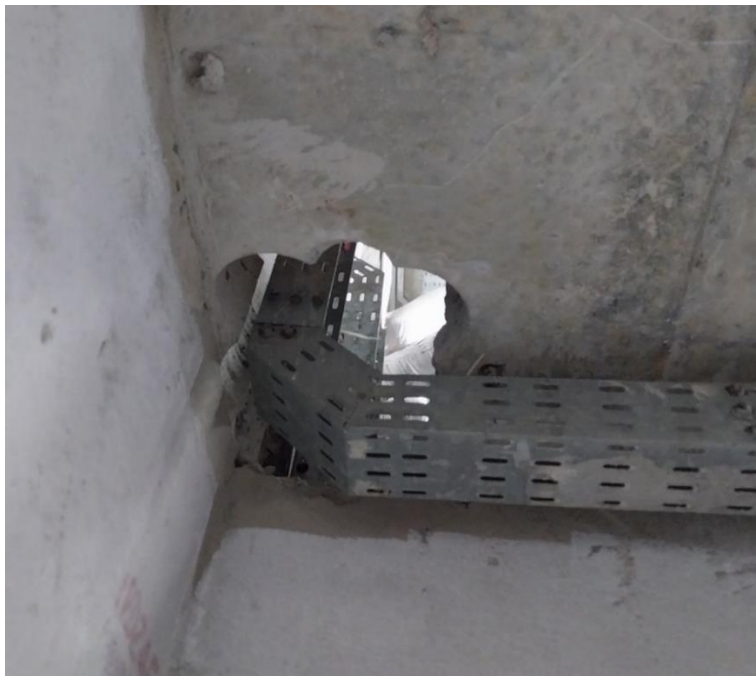
**Figura 14:** Furo deixando armaduras sem cobrimento no Entrepiso Técnico (nível +16,00)

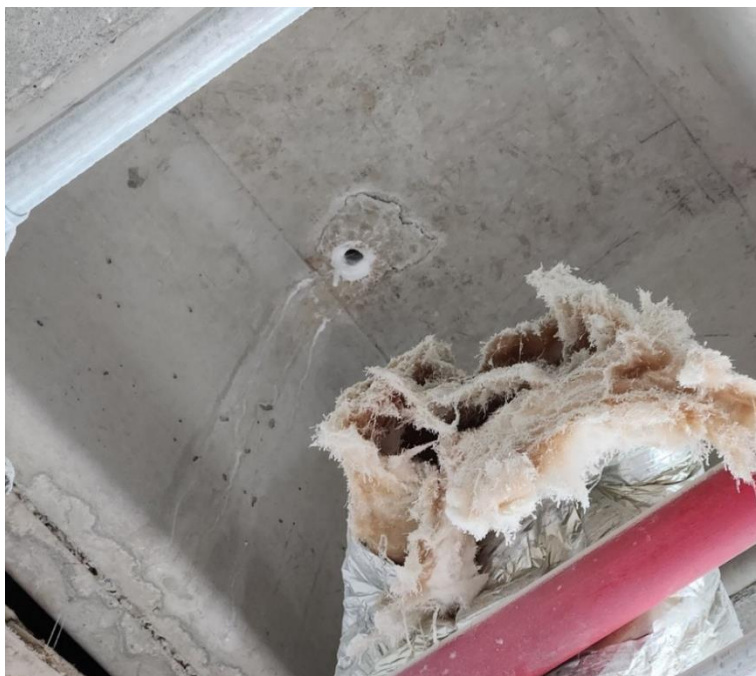
**Figura 15:** Furo a ser fechado no 4º Pavimento

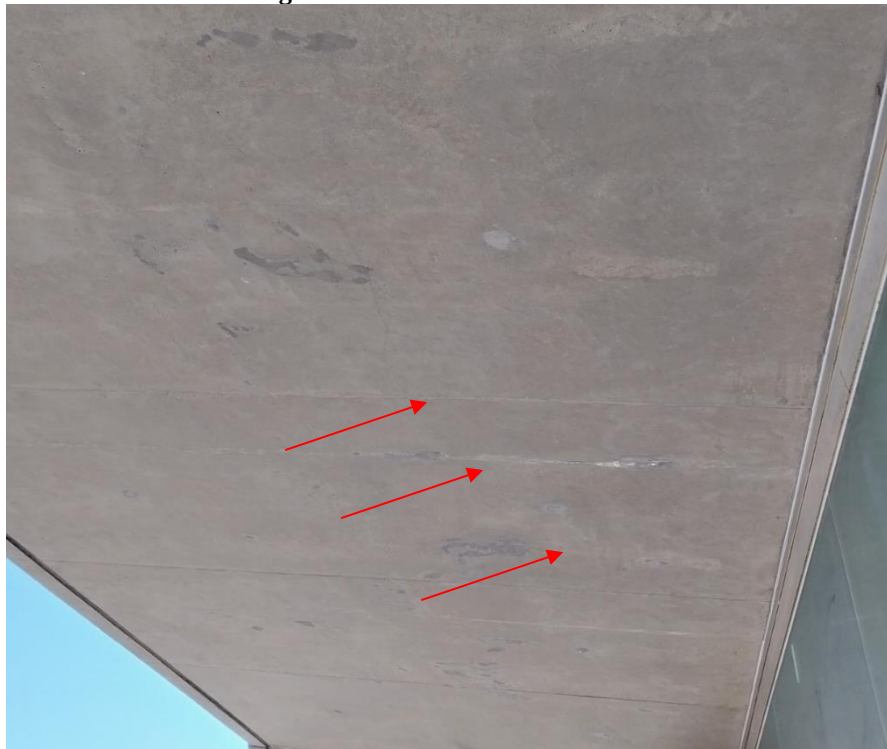
**Figura 17:** Fissuras no 4º Pavimento

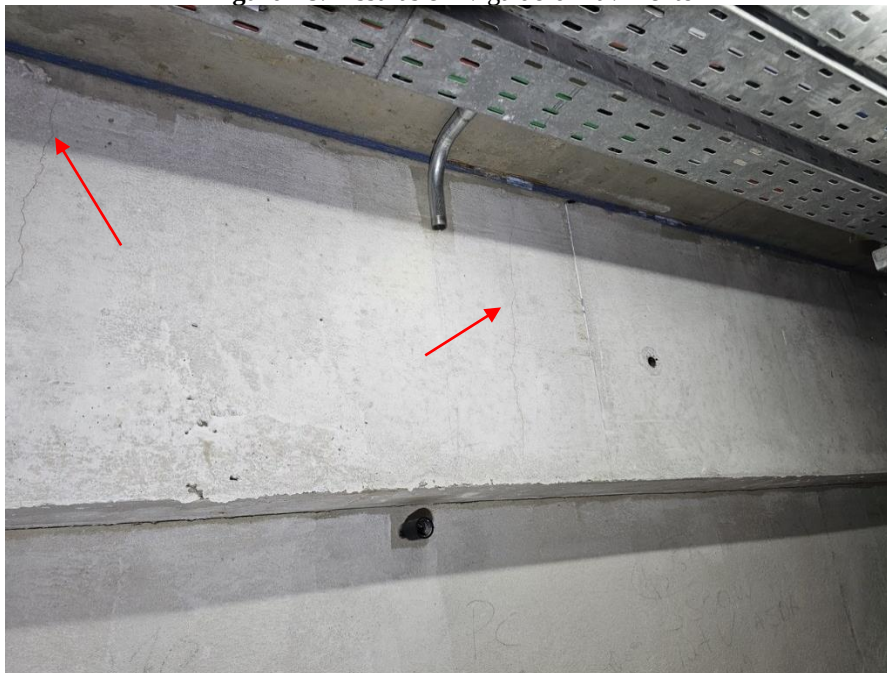
**Figura 18:** Fissuras em viga do 6º Pavimento

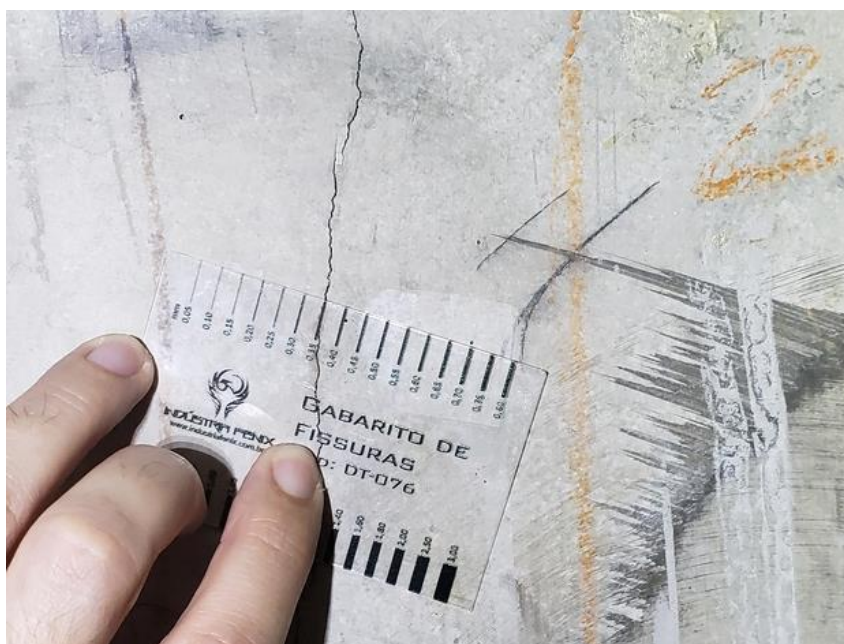
**Figura 19:** Fissuras no reservatório do Subsolo

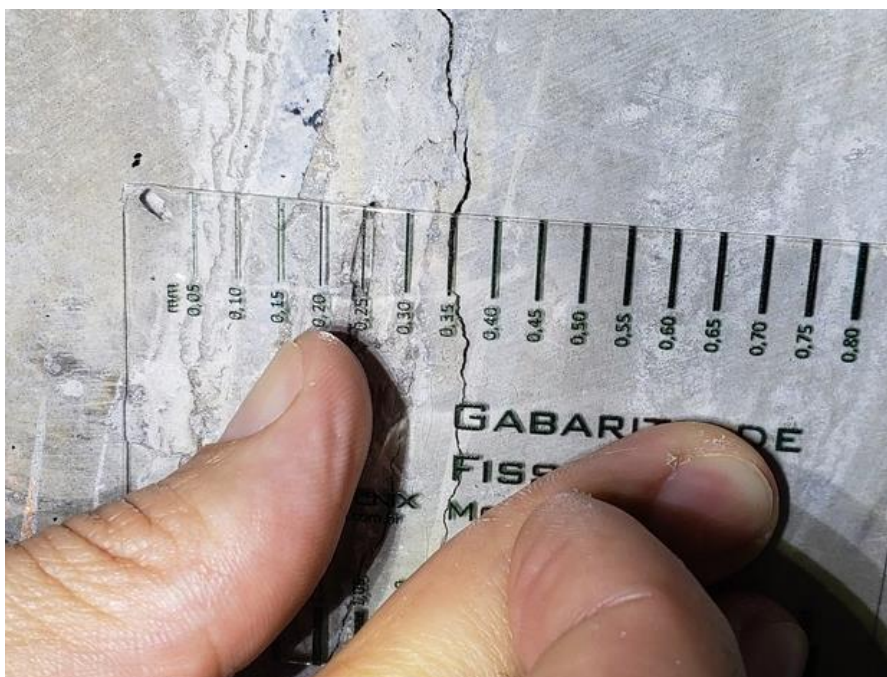
**Figura 20:** Fissuras no reservatório do Subsolo

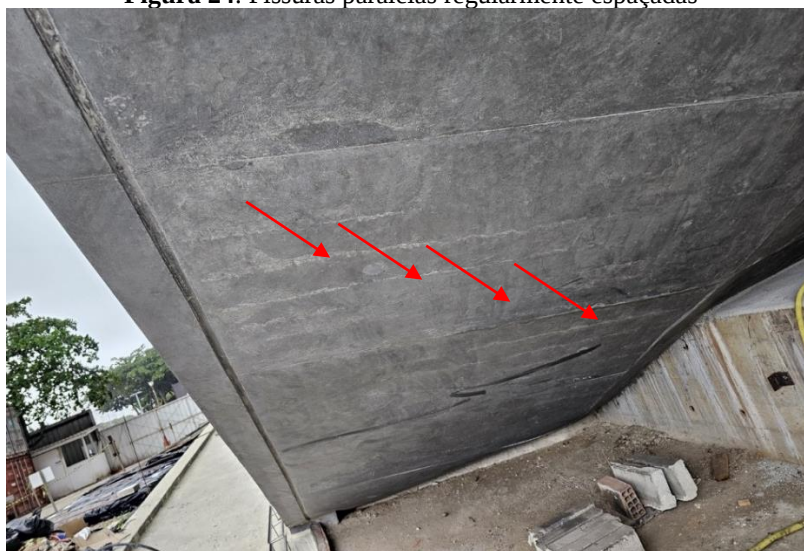
**Figura 24:** Fissuras paralelas regularmente espaçadas

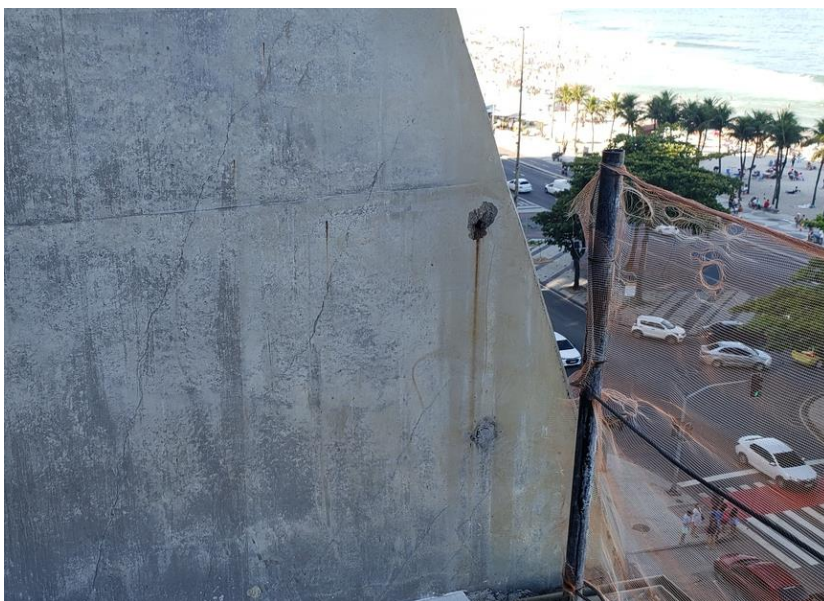
Outro tipo de fissura muito recorrente no MIS é a apresentada na **Figura 25**, cujo padrão indica uma deformação excessiva do elemento estrutural. Estas fissuras são encontradas principalmente das vigas-parede junto às extremidades das lajes em balanço da Fachada Leste. A localização destas fissuras, junto com o formato característico, corrobora para hipótese de deformação excessiva como causa das fissuras. Outro local onde este tipo de fissura foi encontrado foi o reservatório de água localizado no subsolo (**Figura 26**).

**Figura 25:** Fissuras indicativa de deformação excessiva

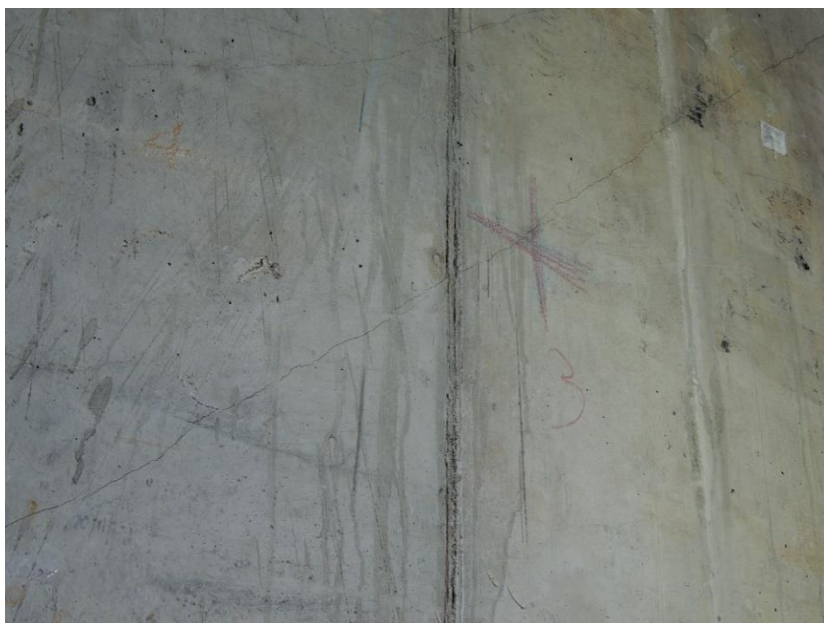
**Figura 26:** Fissura no reservatório do subsolo

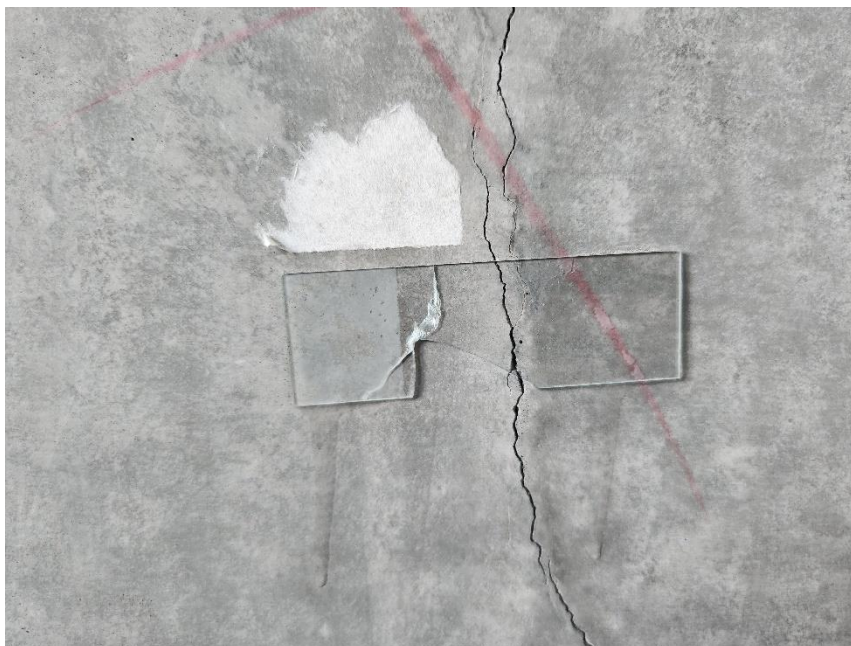
Algumas destas fissuras apresentavam indicações de acompanhamento, como marcações com lápis e lâminas de vidro (**Figura 27**). No entanto, não foram encontrados relatos de acompanhamento do desenvolvimento destas fissuras em nenhum relatório analisado.

**Figura 27:** Fissura acompanhada com lâmina de vidro
