VISTORIA TÉCNICA

Centro, Queimados, Rio de Janeiro -

RJ

GOVERNO DO ESTADO DO RIO DE JANEIRO
Secretaria de Estado de Infraestrutura e Obras Públicas
Subsecretaria de Projetos de Engenharia

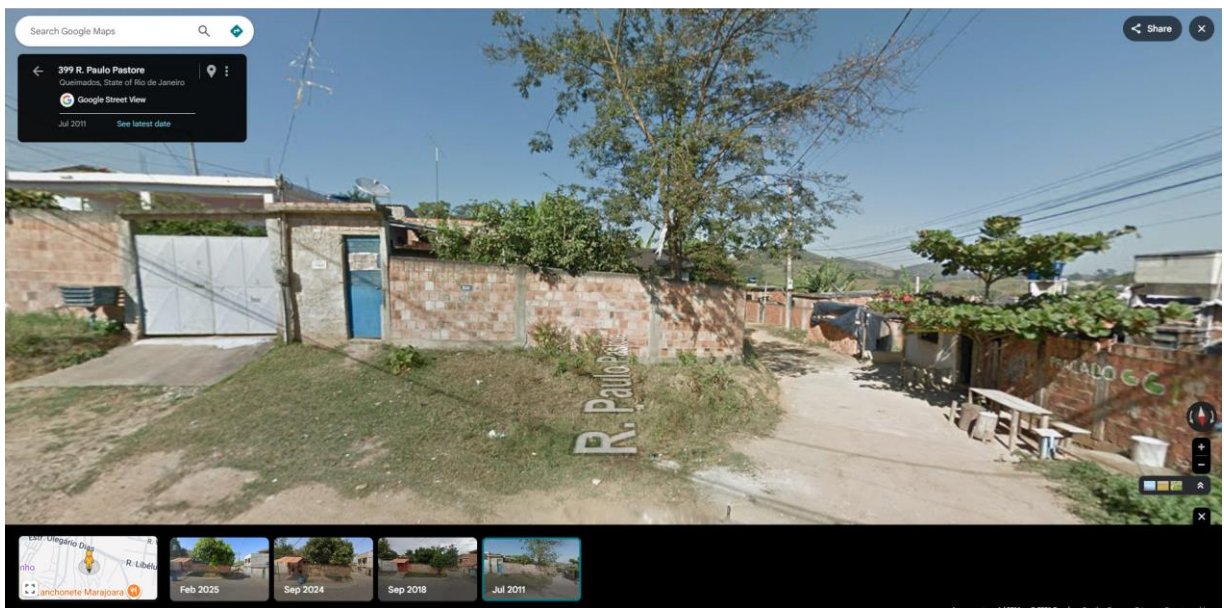
preceitos da engenharia. Ademais, é possível observar através da Figura 2 a preexistência do desnível entre a edificação e a via antes da pavimentação.

Figura 2 - Perspectiva de Rua Paulo Pastore, nº477 antes da pavimentação, Google Maps (acesso em 03. fev. 2025)

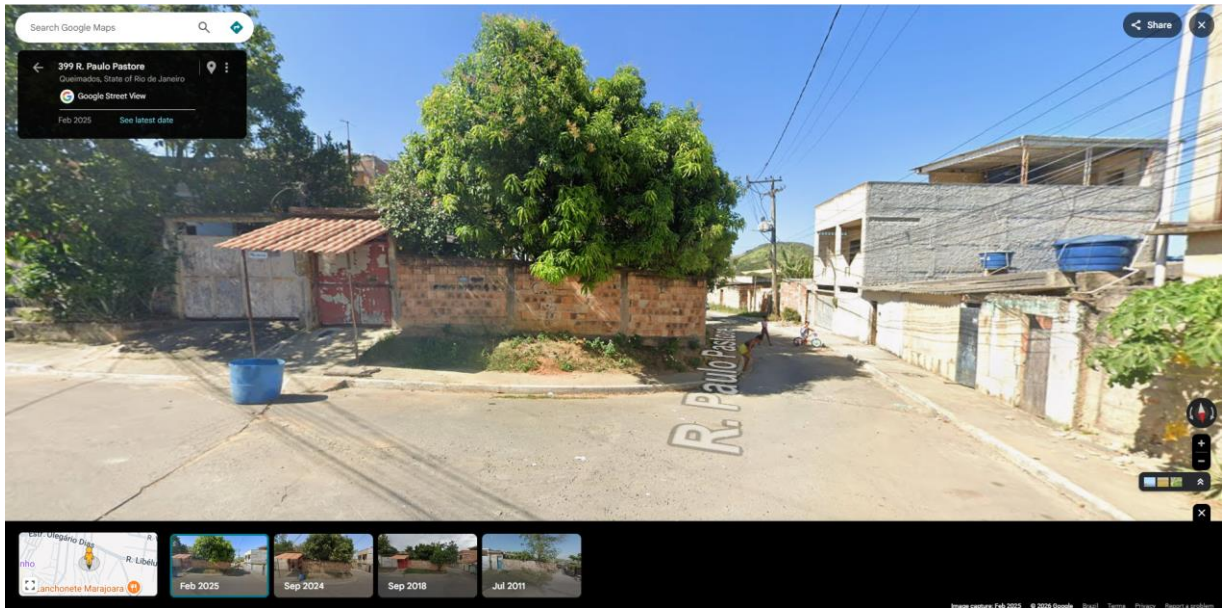
Figura 3 - Perspectiva de Rua Paulo Pastore, n°477 após a pavimentação, Google Maps (acesso em 03. fev. 2025)

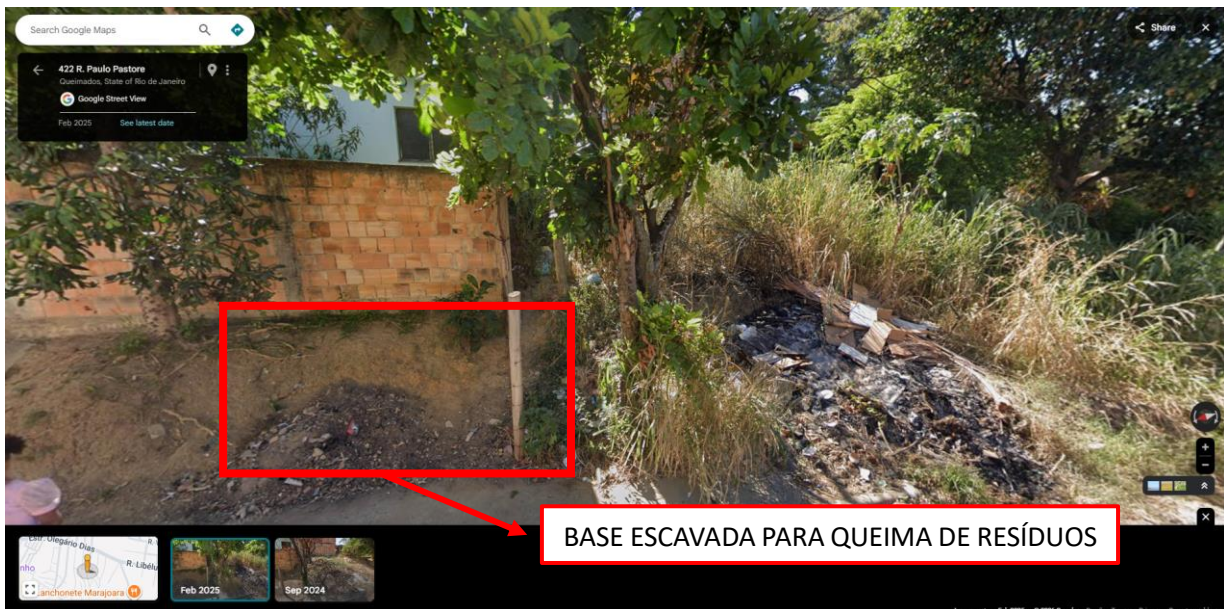
Importante destacar que muro tem extensão total de 27 metros, sendo a região crítica com cerca de 6 metros e a base escavada para queima de resíduos com aproximadamente 4 metros de extensão.

Figura 4 - Perspectiva da base escavada da Rua Paulo Pastore, n°477 após a pavimentação, Google Maps (acesso em 03. fev. 2025)

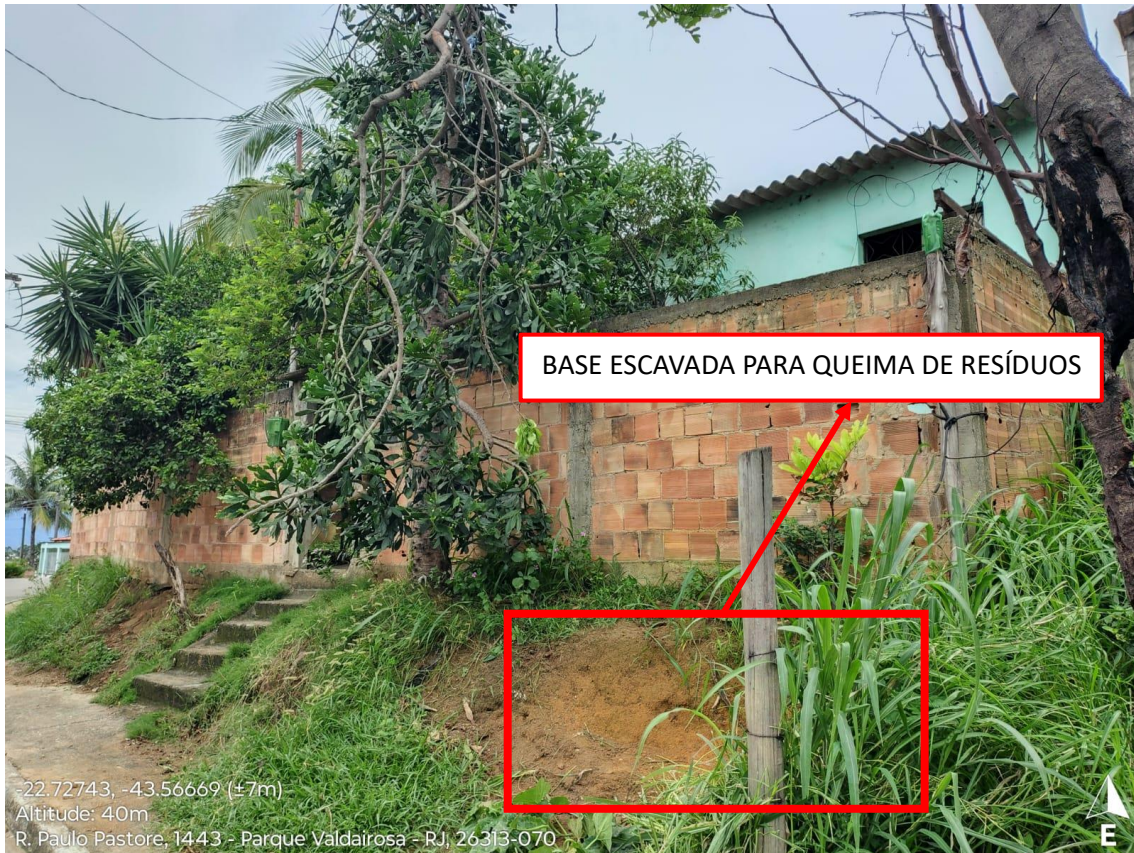
Figura 5 - Fotografia da base escavada da Rua Paulo Pastore, nº477 após a pavimentação

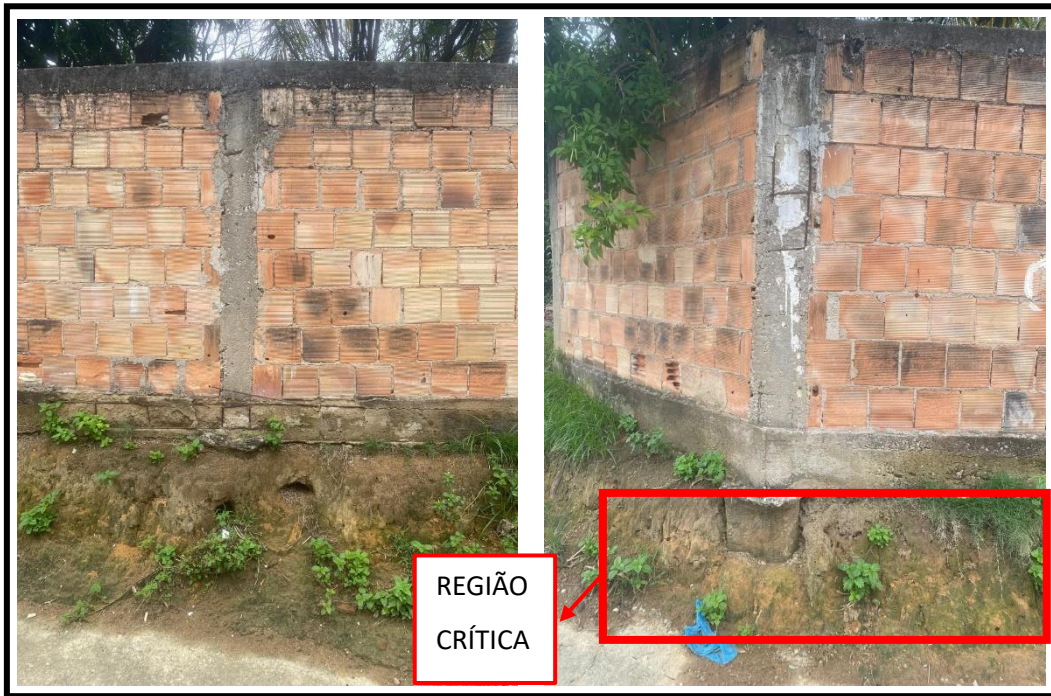
Figura 6 - Patologias no muro na região crítica

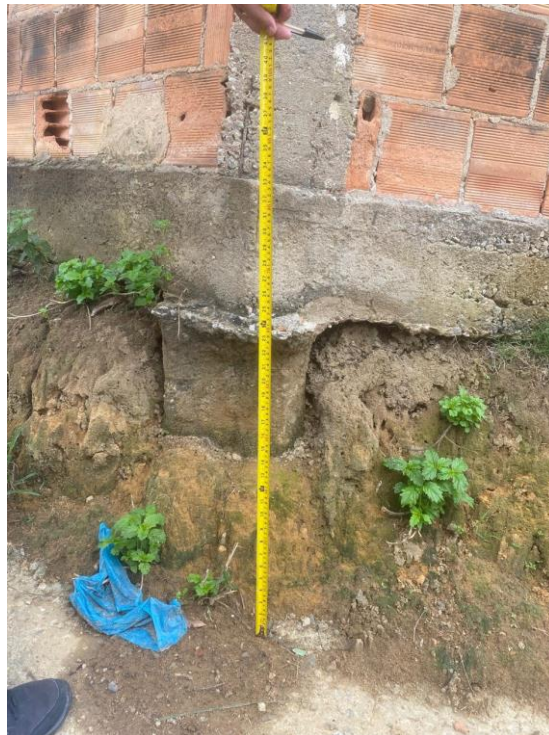
Figura 7 - Desnível aproximado de 60 cm na região crítica do muro
