UNIDADE DE PESQUISA PARTICIPATIVA

RECUPERAÇÃO DE ÁREAS RURAIS DEGRADADAS POR EROSÃO  
COM TÉCNICAS DE BAIXO CUSTO

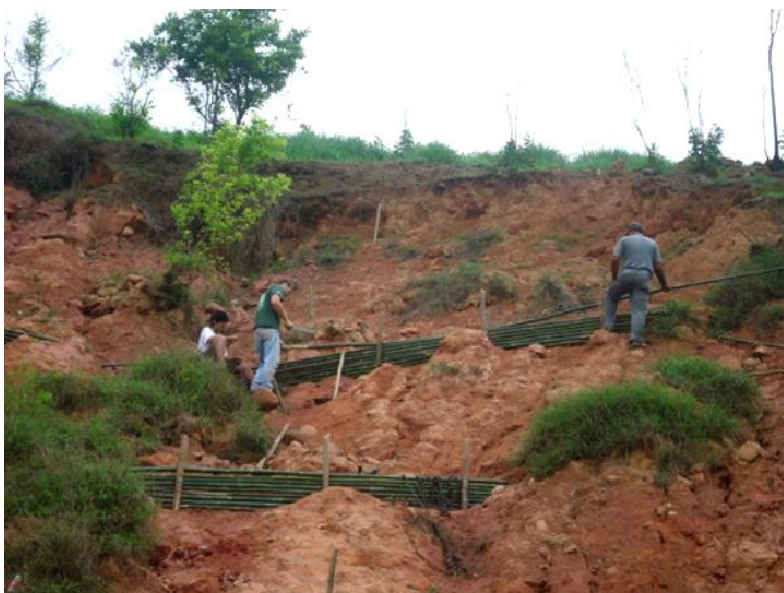
Como técnica mecânica, adotou-se o uso de paliçadas de bambu nos sulcos mais profundos para reduzir a velocidade de escoamento superficial da água da chuva, reduzindo, assim, o arraste de partículas do solo e nutrientes, facilitando a revegetação do local.

O espaçamento variou de acordo com o grau de erosão de cada sulco (quanto maior o grau de erosão, menor o espaçamento), ficando em média com 7 metros de distância entre elas no sentido vertical (Fig.2).

Figura 2: Paliçadas de bambu introduzidas na subárea 2, em 27/11/2011.

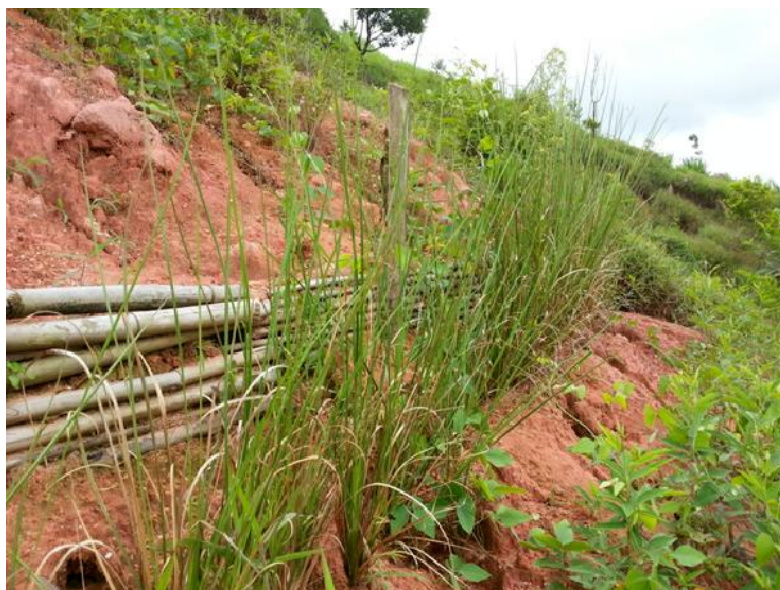
Uma das técnicas vegetativas empregadas foi a formação de cordões de vegetação permanente para formar barreiras físicas para o escoamento da água e aumentar a taxa de infiltração no solo. Para isso, foram utilizadas mudas de capim vetiver (*Vetiveria zizanioides*) plantadas com espaçamento de 0,20 m entre plantas e 5 m entre as linhas, num total de 8 linhas para formar cordões vegetados por toda a encosta. As covas foram abertas com 20 cm de profundidade e a adubação foi feita com 1 litro de cama de frango, 20 gramas de fosfato de rocha e 10 gramas de calcário para correção da acidez do solo (Fig. 3).

Figura 3: Cordão vegetado de capim Vetiver (*Vetiveria zizanioides*), em 01/10/2013.

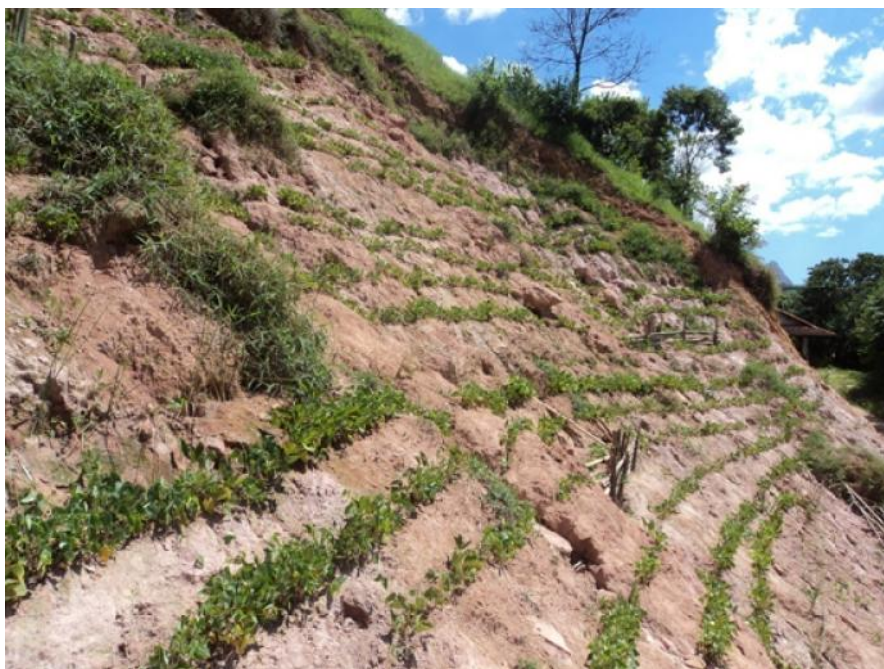
Não houve necessidade de semear uma espécie de gramínea, que normalmente faz parte do mix de sementes utilizado para essa finalidade, pois no entorno e em alguns pontos da área a ser recuperada existia grande incidência de capim gordura (*Melinis minutiflora*), que invadiu rapidamente a área após o início dos trabalhos (Fig. 4).

Figura 4: Leguminosas de crescimento rápido vegetando a encosta, em 01/10/2013. (Foto: Tiago de Andrade Chaves)

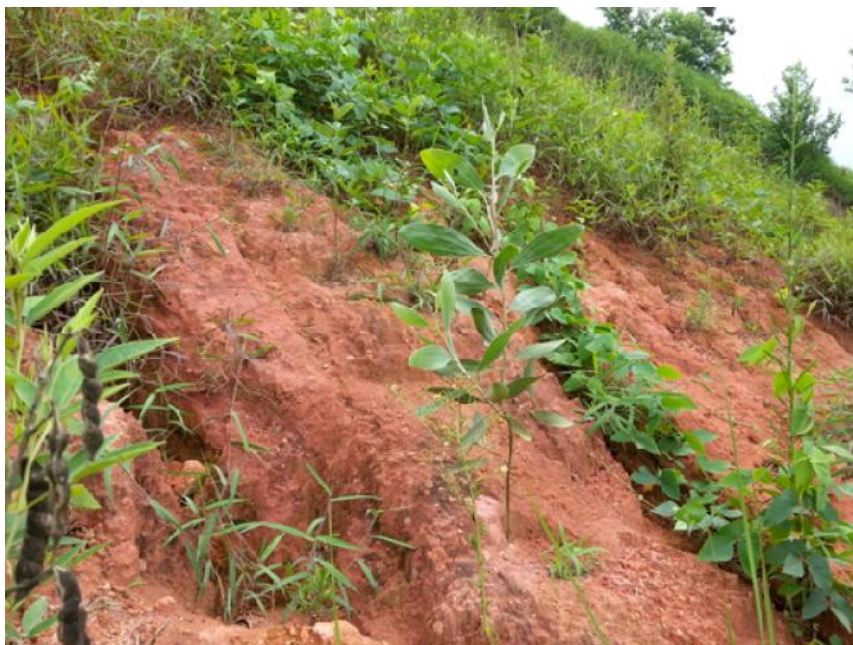
O segundo plantio foi feito em março de 2012, com 60 mudas das seguintes espécies: Acácia (*Acacia holosericea*), Peloteira (*Solanum pseudocapsicum* L.), Pau d'alho (*Galliesia integrifolia*), Cassia rosa (*Cassia grandis*), Ingá branco (*Inga laurina*), Babosa (*Cordia superba*) e Aroeira (*Lithraea molleoides*), que estavam com porte maior que as anteriores, tendo em média 40 cm de altura, e foram plantadas para substituir as mudas que não se estabeleceram no plantio anterior. As covas e a adubação foram as mesmas do primeiro plantio (Fig.5).

Figura 5: Muda de Acácia (*Acacia holosericea*) plantada na Área 2, em 01/10/2013.

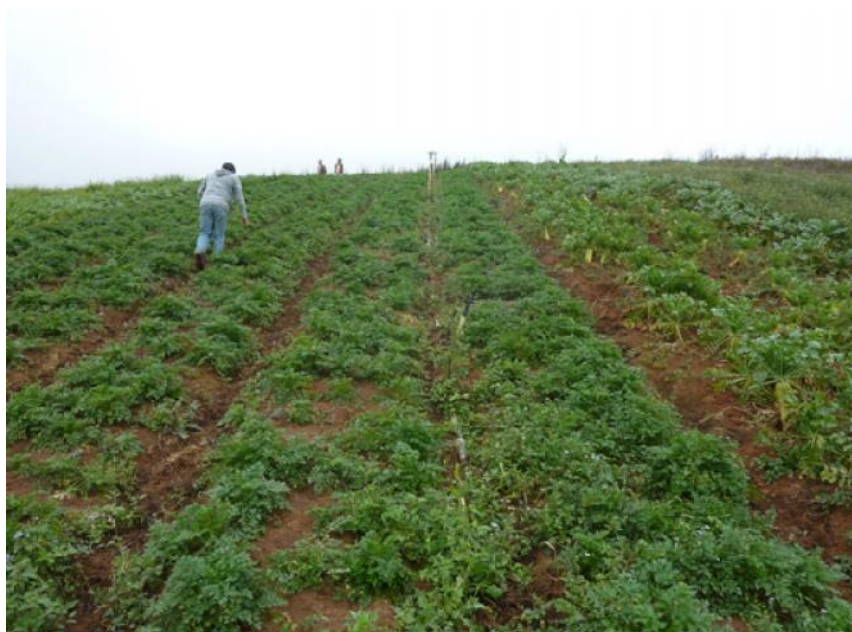
Está localizada na parte mais alta do terreno, imediatamente acima das subáreas 1 e 2 e possui aproximadamente 20.000 m<sup>2</sup>. Dependendo do manejo adotado nessa área, haverá maior ou menor escoamento superficial sobre as áreas 1 e 2. Dessa forma, foram eliminadas práticas predatórias, como a aração morro abaixo e o plantio de tubérculos, que movimentavam grande volume de solo, favorecendo o processo erosivo (Fig. 6).

Figura 6: Plantio de Nabo (*Brassica rapa* L.) na Área 3, com uso de aração morro abaixo e linhas de plantio no mesmo sentido.

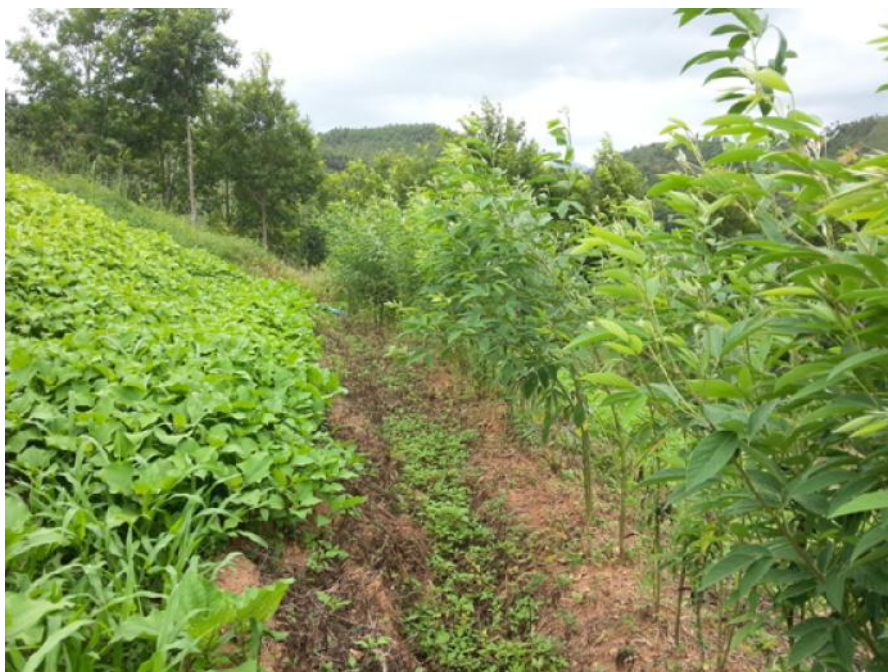
Foram construídos terraços de base estreita com desnível de 1%, plantados com guandu (*Cajanus cajan*) (Fig. 7). Posteriormente, em função do próprio interesse do agricultor, foram implantadas outras práticas conservacionistas visando, além de proteger a área em recuperação na encosta abaixo, propiciar a transição agroecológica do sistema de produção, o que gerou a implantação de outra Unidade de Pesquisa Participativa sobre o tema Sistemas Agroflorestais.

Figura 7: Talude de base estreita vegetado com Guandu (*Cajanus cajan*).

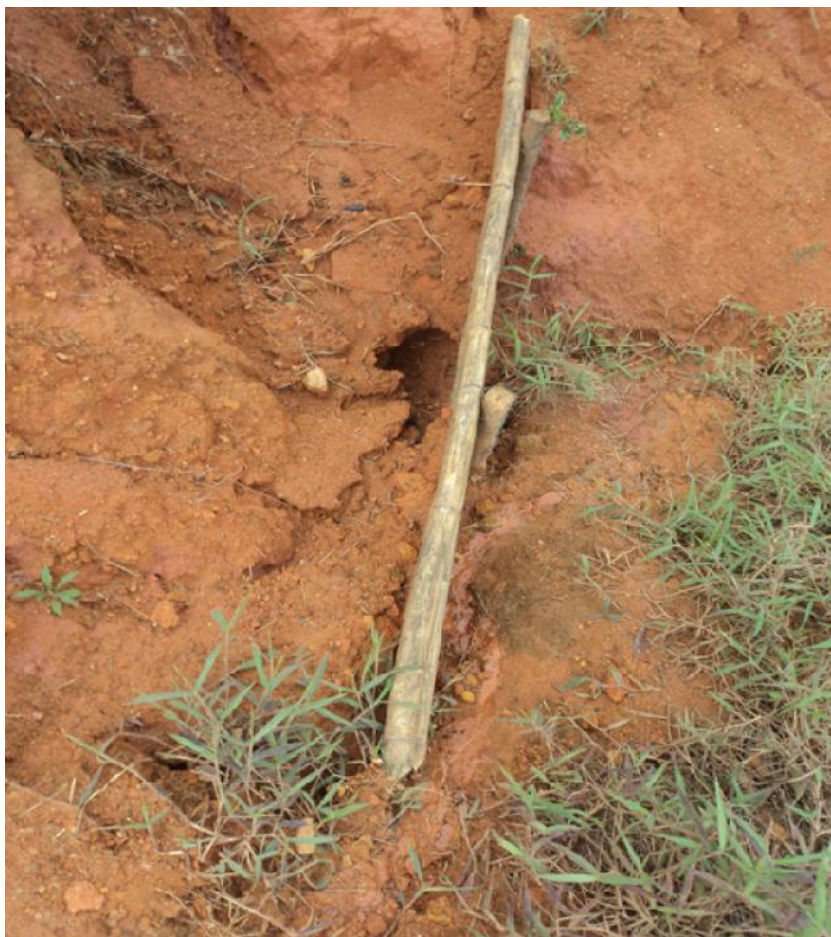
Os registros fotográficos mostraram que, logo após a instalação das paliçadas, houve problemas na retenção de sedimentos arrastados pela água da chuva (Fig. 8); a posição dos bambus era somente na horizontal e o sistema de manejo adotado no cultivo das olerícolas não havia sido modificado à montante da área (Área 3), ou seja, ainda estavam sendo realizados a aração e o cultivo no sentido da declividade do terreno.

Figura 8: Paliçada com problemas para reter os sedimentos, em 28/02/2012.

Foram feitas reformas nas paliçadas, que receberam mais peças de bambu, agora na vertical, e também se conseguiu convencer o agricultor a construir os terraços e realizar o cultivo em nível na Área 3. Através de fotos tiradas aproximadamente 3 meses após a reforma, pode-se constatar que o problema foi resolvido, observando-se as paliçadas com grande acúmulo de sedimentos (Fig. 9), o que possibilitou o estabelecimento da vegetação que havia sido introduzida no local, que auxiliou a estabilização das paliçadas (Fig. 10).

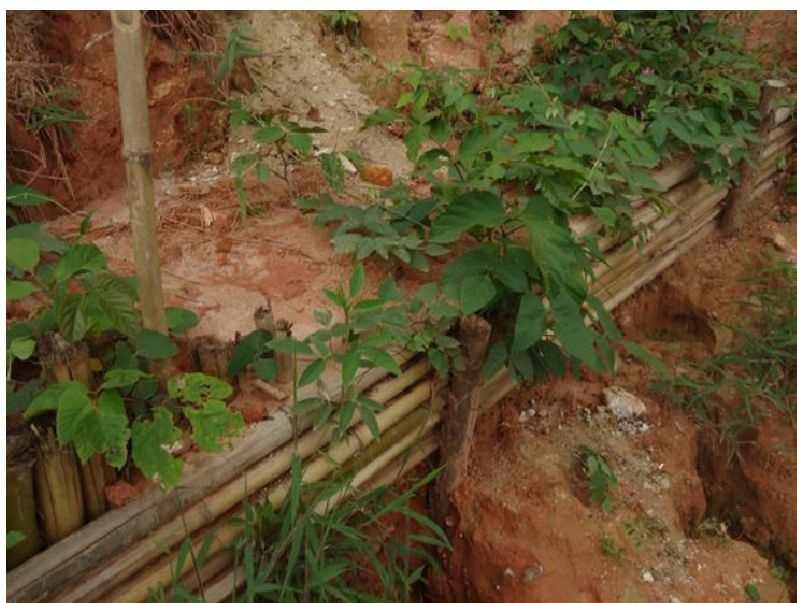
Figura 9: Paliçada retendo sedimentos após a reforma, em 06/05/2012.

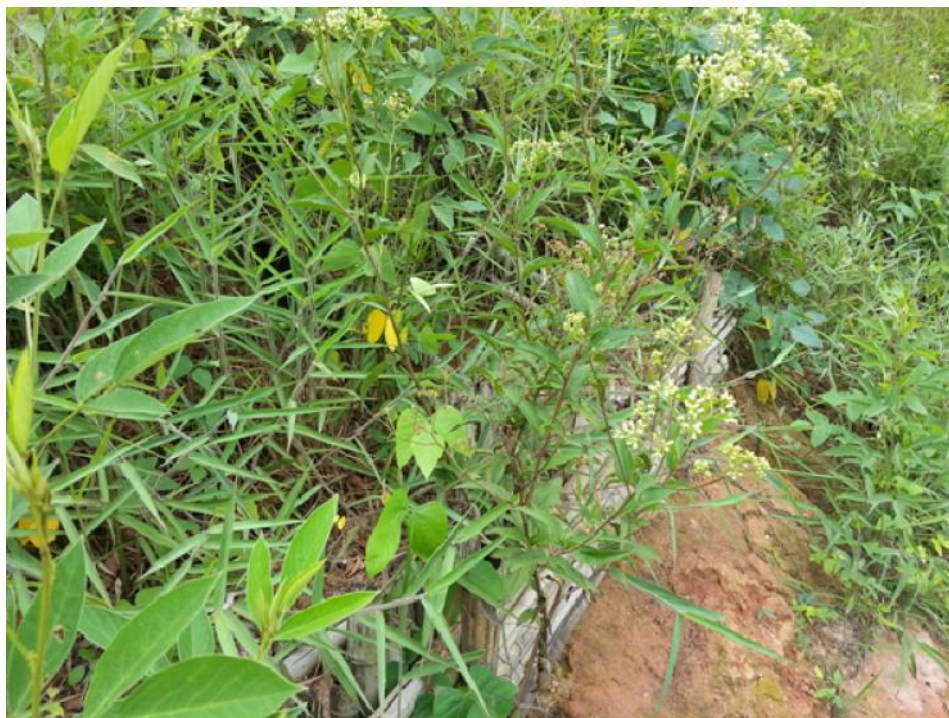
Figura 10: Paliçada retendo sedimentos e com cobertura vegetal desenvolvida, em 23/01/2013.

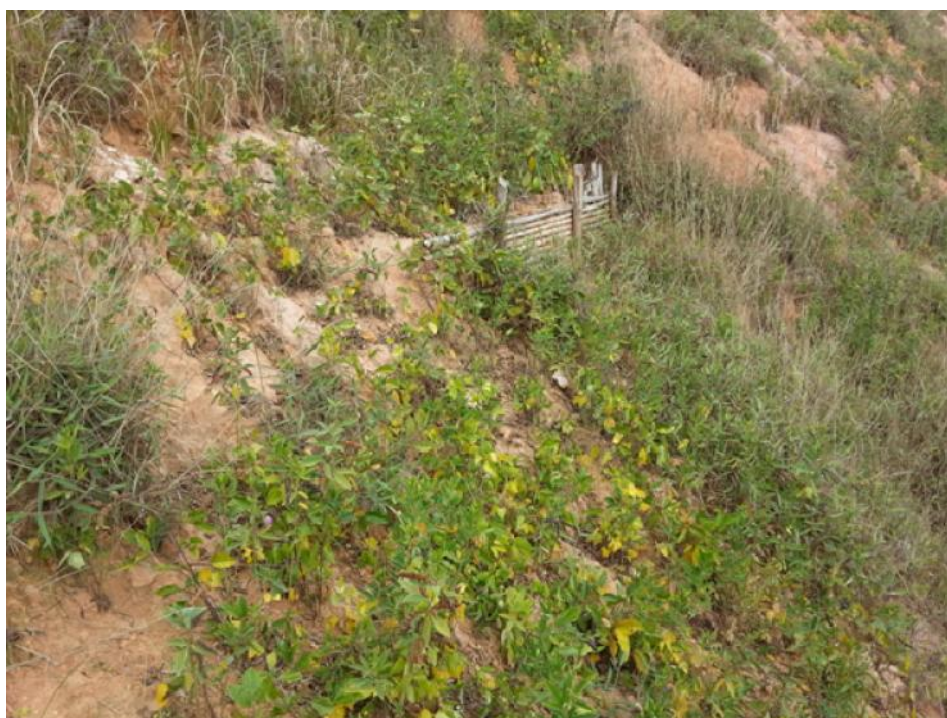
As observações relativas à vegetação que foi introduzida na Área 2 mostraram que após o plantio as espécies de leguminosas de crescimento rápido germinaram, porém, posteriormente, muitas apresentaram sintomas de deficiência de água e nutrientes, como folhas amareladas e tamanho pequeno (Fig. 11). Esse problema foi contornado e, atualmente, a maioria das plantas apresentam cor e tamanho normais, sem que houvesse alguma outra intervenção (Fig.12).

Figura 11: Leguminosas forrageiras com sinais de deficiência, em 04/10/2012.

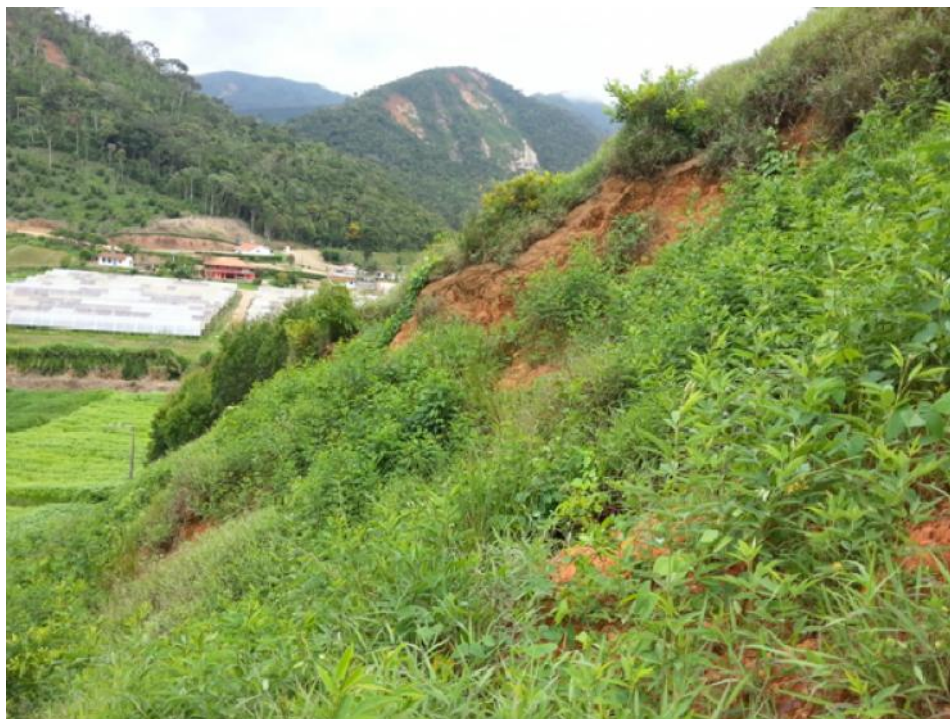
Figura 12: Leguminosas forrageiras sem deficiências aparentes, em 10/01/2013.  
(Foto: Tiago de Andrade Chaves)

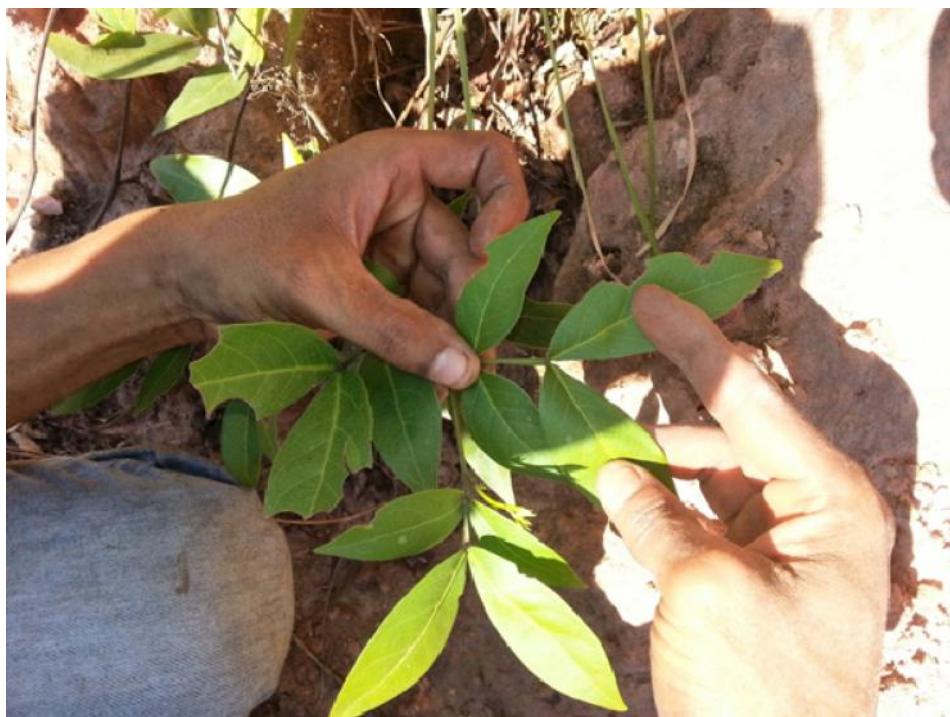
As espécies florestais que foram introduzidas no primeiro plantio não apresentaram bom desenvolvimento, não atingindo mais que 40 cm de altura até o presente momento (Fig. 13); apesar disso, a maior parte das mudas continua vegetando a área.

Figura 13: Muda de Ingá (Ingá laurina) com 38 cm de altura, em 05/01/2013.  
(Foto: Tiago de Andrade Chaves)

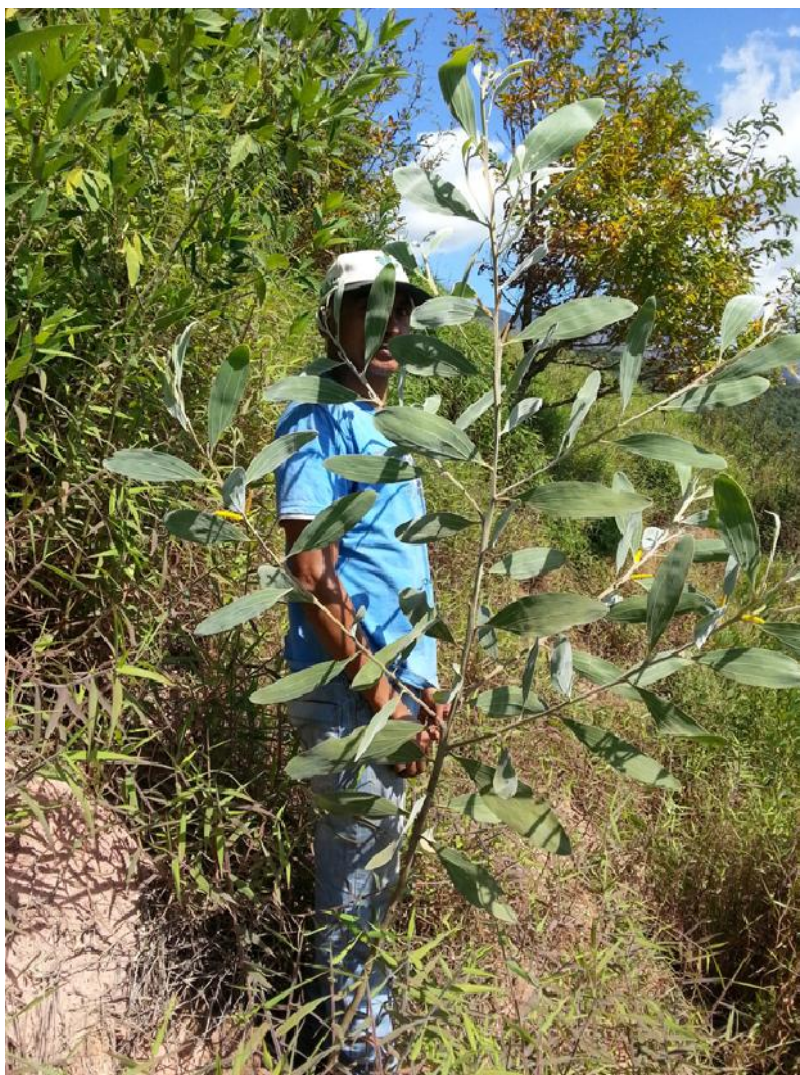
As mudas do segundo plantio, que apresentaram maior tamanho em relação às do primeiro plantio, têm melhor desenvolvimento, com destaque para a Acácia (*Acacia holosericea*), que apresenta plantas com altura superior a 1,80 m (Fig. 14) e tem se mostrado bastante adaptada às condições adversas do local.

Figura 14: Planta de Acácia (*Acacia holosericea*) com 1,87m de altura.
