# **RELATÓRIO DE RECUPERAÇÃO E CORREÇÃO MIS**

**DISCIPLINA: INSTALAÇÕES ELÉTRICAS**

**SETEMBRO DE 2023**

INSTITUTO ESTADUAL DE ENGENHARIA E ARQUITETURA

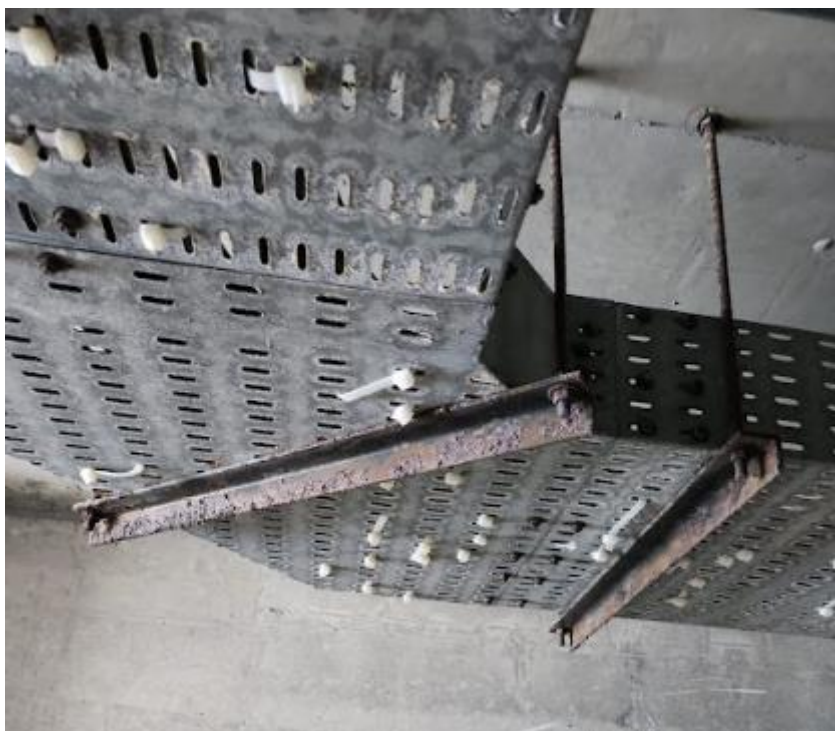
**Figura 2:** Demonstração da Patologia do Suporte de Eletrocalha – 6º Pavimento

Os problemas identificados nos suportes de eletrocalha se resumem em corrosão (**Figura 2**). Ainda que não tenham sido realizados testes que comprovem a causa raiz do processo de corrosão apresentado, e mesmo que o material seja apropriado e de acordo com as normas técnicas NBR-7008-1/2021 e NBR-14643/2001 da ABNT, algumas causas prováveis referentes à presença da corrosão, são devido à ação da maresia presente no local, associada ao tempo de exposição ao qual os referidos suportes foram submetidos desde a instalação.

| Anomalia: Corrosão dos suportes para eletrocalha. | |

Foi constatado em visita técnica que será necessária sua substituição para que se evite seu rompimento (quebra), devido ao peso dos cabos, gerando transtornos e riscos de acidentes, conforme demonstrado na **Tabela 1** e **Tabela 2**.

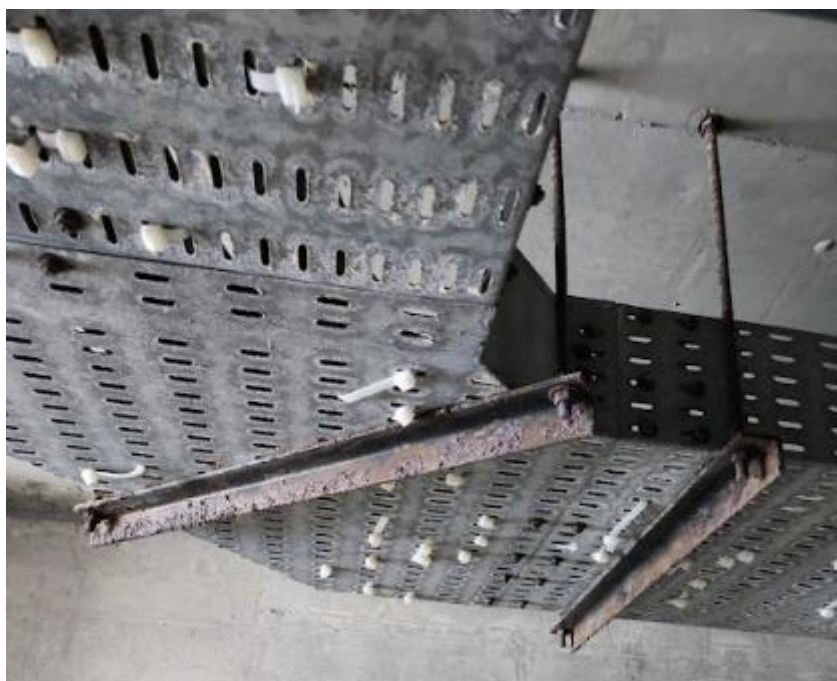
**Figura 4:** Demonstração da Patologia da Barra rosqueada 1/4" - 6º pavimento

Os problemas identificados nas barras roscadas se resumem em corrosão (**Figura 4, Figura 6, Figura 7, Figura 8 e Figura 9**). Ainda que não tenham sido realizados testes que comprovem a causa raiz do processo de corrosão apresentado, e mesmo que o material seja apropriado e de acordo com as normas técnicas NBR-7008-1/2021 e NBR-14643/2001 da ABNT, algumas causas prováveis referentes à presença da corrosão, são devido à ação da maresia presente no local, associada ao tempo de exposição ao qual as referidos barras roscadas foram submetidas desde a instalação.

| Anomalia: Corrosão de barras roscadas 1/4". | |

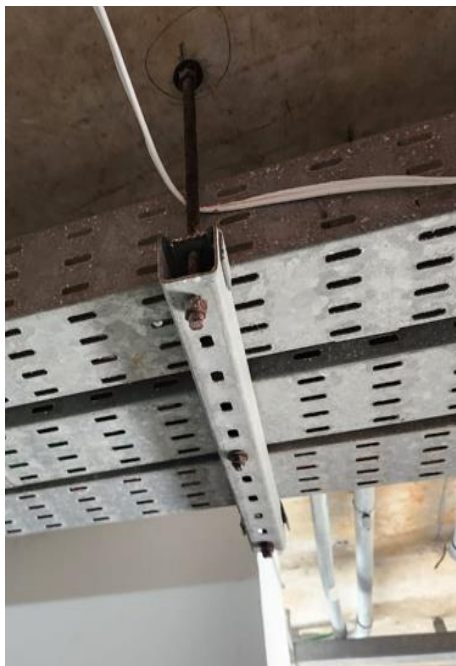
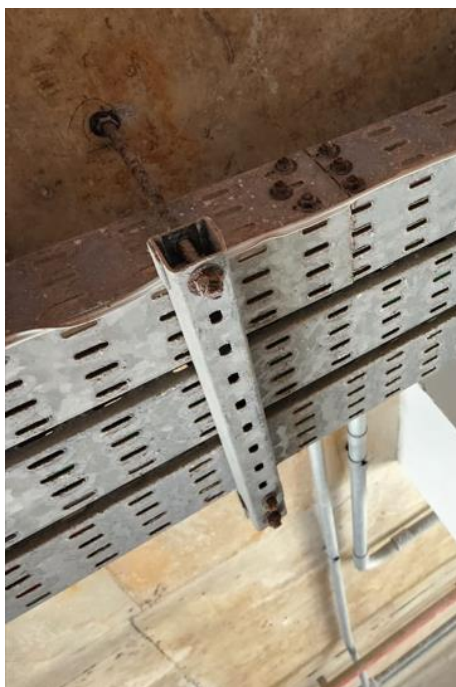
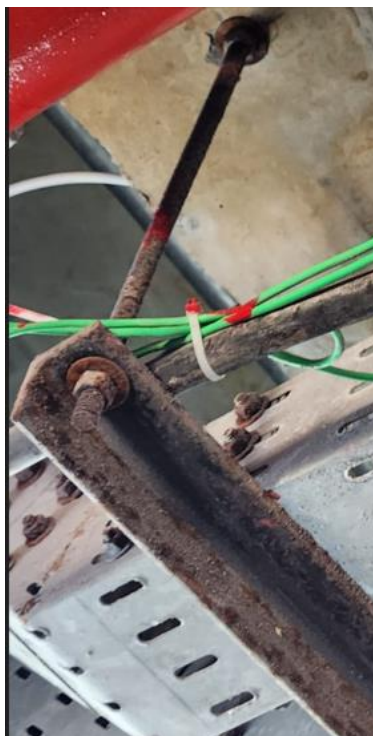
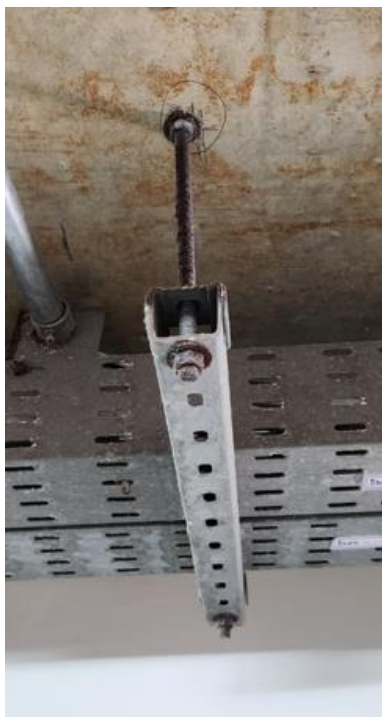
**Figura 6:** Demonstração da Patologia da Barra rosqueada 1/4" - 5º pavimento

**Figura 7:** Demonstração da Patologia da Barra rosqueada 1/4" - 5º pavimento

**Figura 8:** Demonstração da Patologia da Barra rosqueada 1/4" - 5º pavimento

**Figura 9:** Demonstração da Patologia da Barra rosqueada 1/4" - 5º pavimento

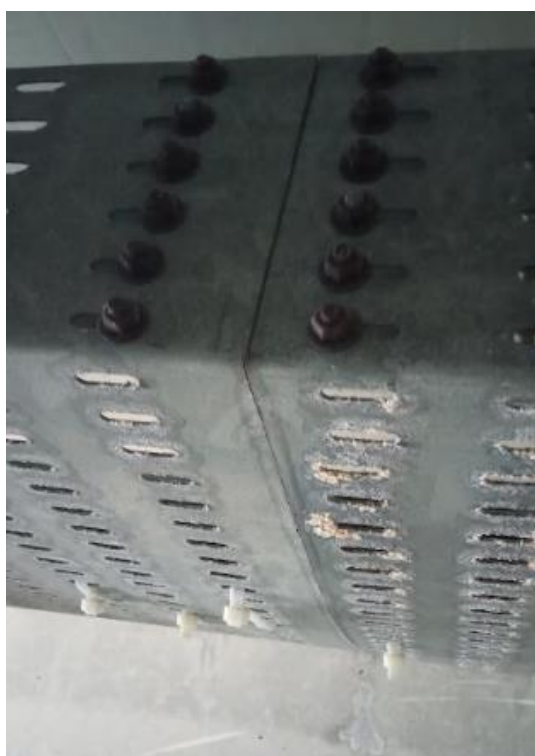
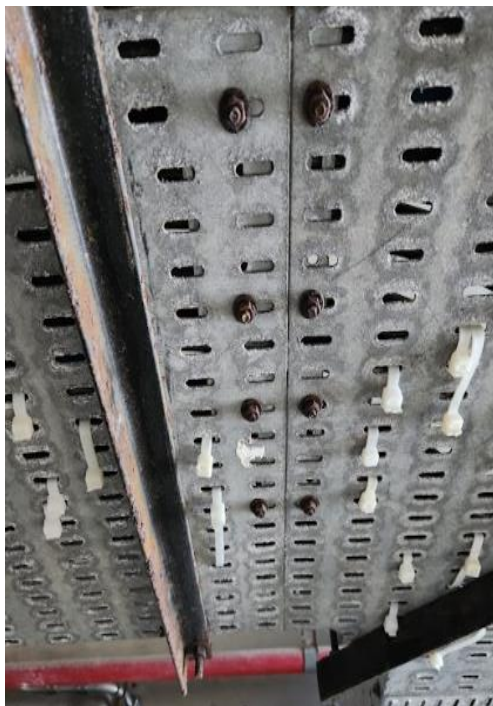
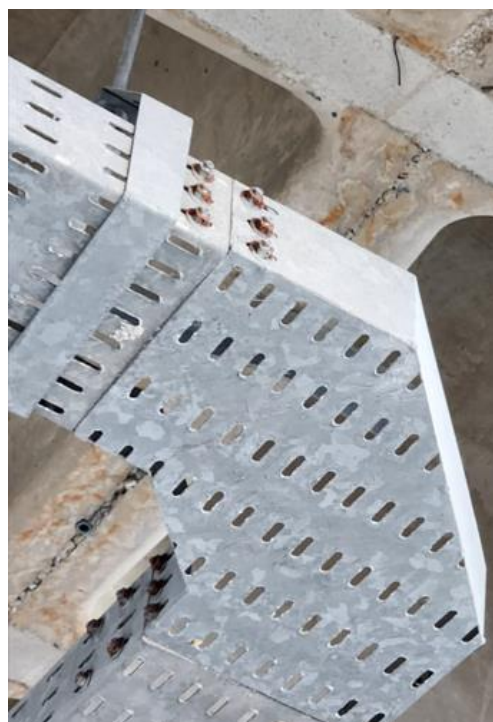
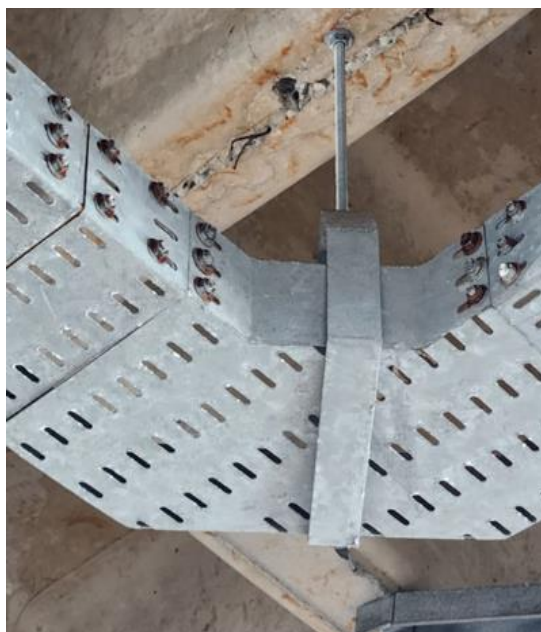
Os problemas identificados nos parafusos se resumem em corrosão (**Figura 11** a **Figura 14**). Ainda que não tenham sido realizados testes que comprovem a causa raiz do processo de corrosão apresentado, e mesmo que o material seja apropriado e de acordo com as normas técnicas NBR-7008-1/2021 e NBR-14643/2001 da ABNT, algumas causas prováveis referentes à presença da corrosão, são devido à ação da maresia presente no local, associada ao tempo de exposição ao qual os referidos parafusos foram submetidos desde a instalação.

| Anomalia: Corrosão de Parafuso com arruela e porca para fixação de eletrocalha | |

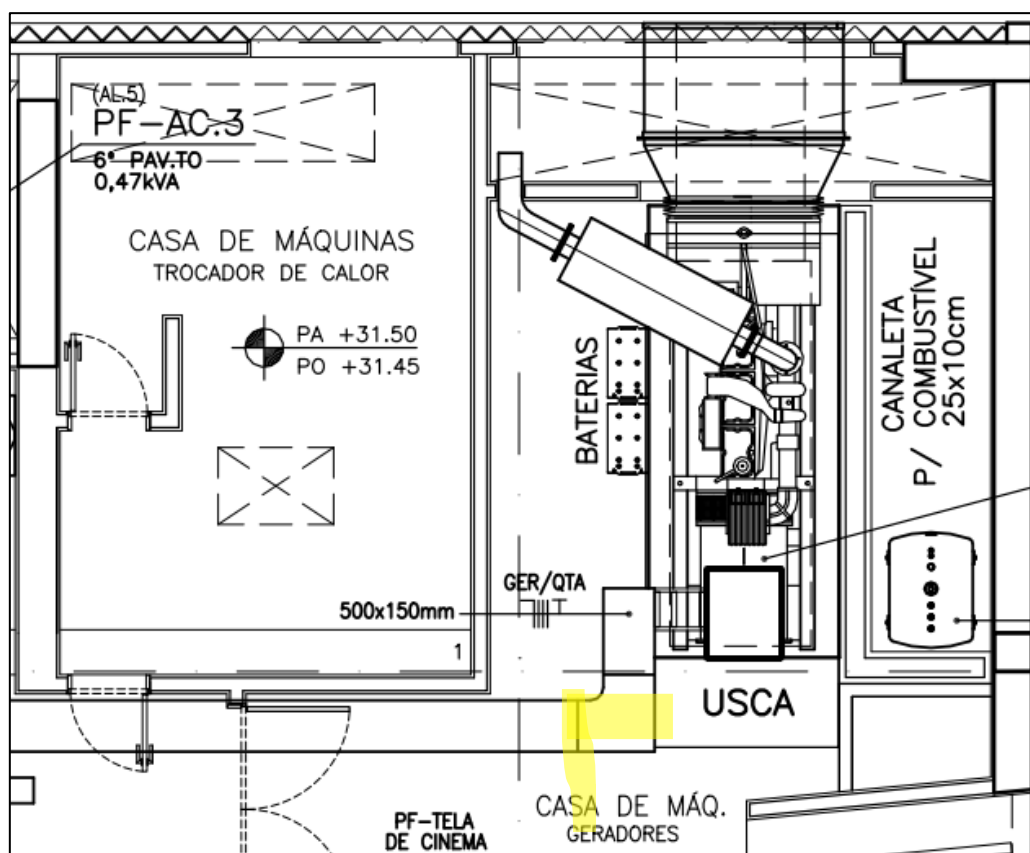
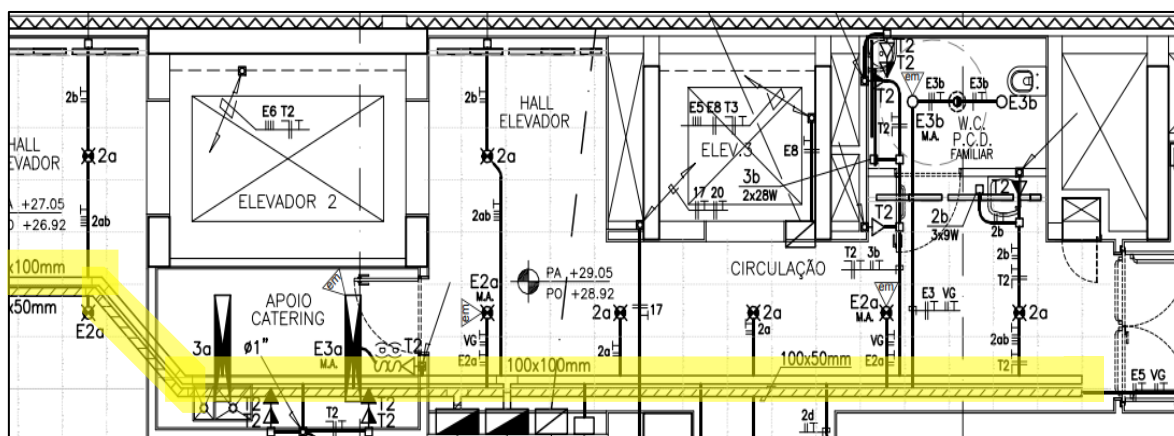
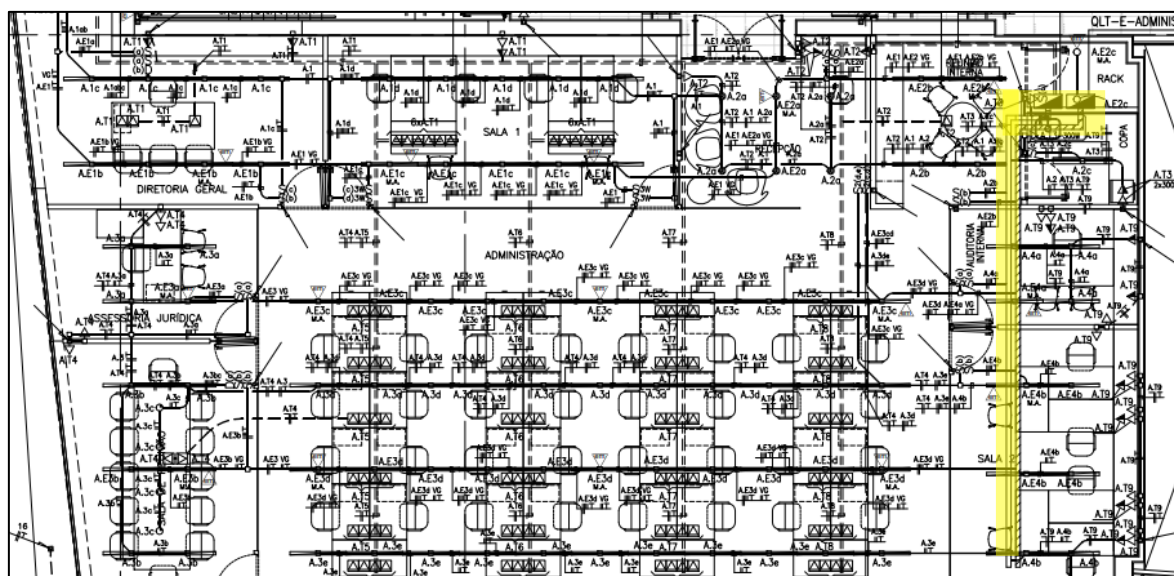
**Figura 15:** Localização do Parafuso com arruela e porca a ser substituída – 6º pavimento

**Figura 16:** Localização do Parafuso com arruela e porca a ser substituída – 5º pavimento

**Figura 17:** Localização do Parafuso com arruela e porca a ser substituída – 4º pavimento

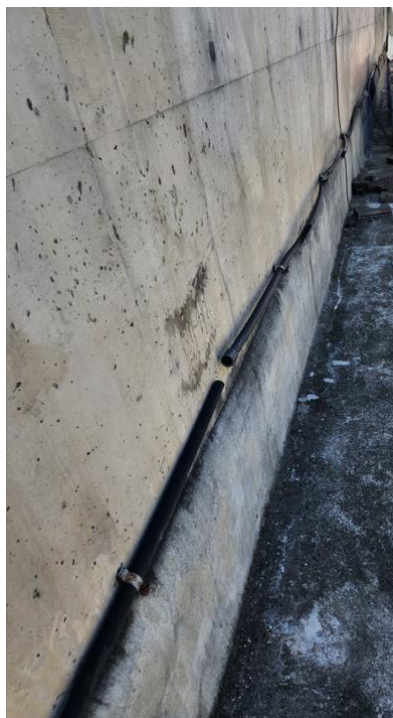
**Figura 18:** Demonstração da Patologia do Eletroduto PVC 3/4"

Foi constatado em visita técnica que os eletrodutos do sistema de distribuição elétrica foram instalados com o tipo de material inadequado, o que ocasionou um processo de deterioração avançado nos elementos (**Figura 18**), por estarem expostos ao tempo. Será necessário a substituição dos eletrodutos existentes em PVC por eletrodutos de aço galvanizado, conforme demonstrado na **Tabela 7** e **Tabela 8**.

| Anomalia: Deterioração de eletroduto de PVC | |

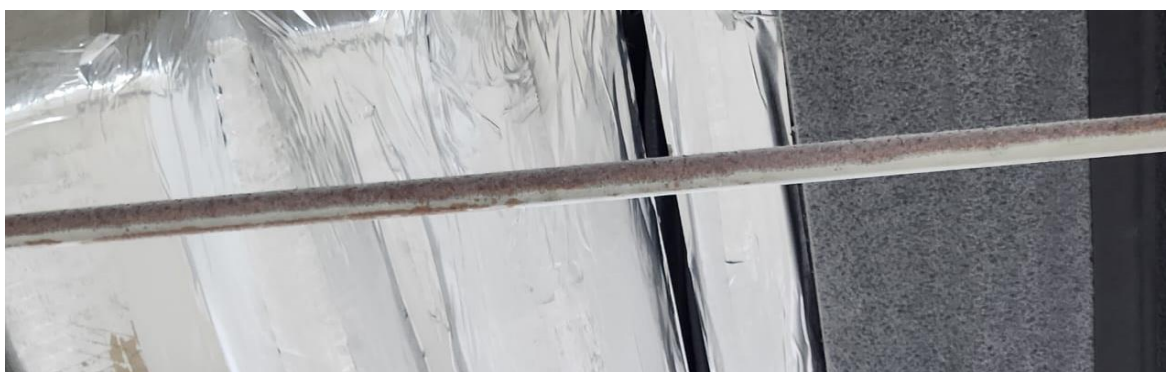
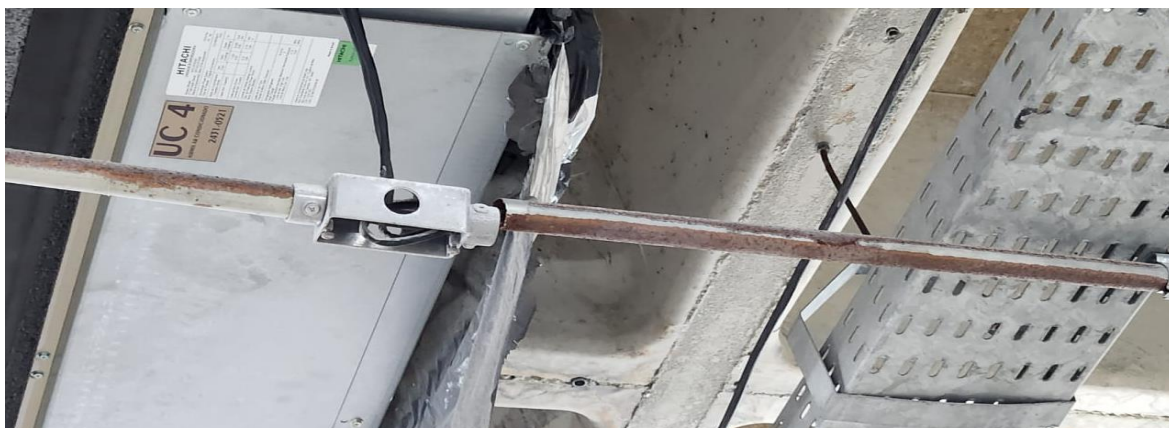
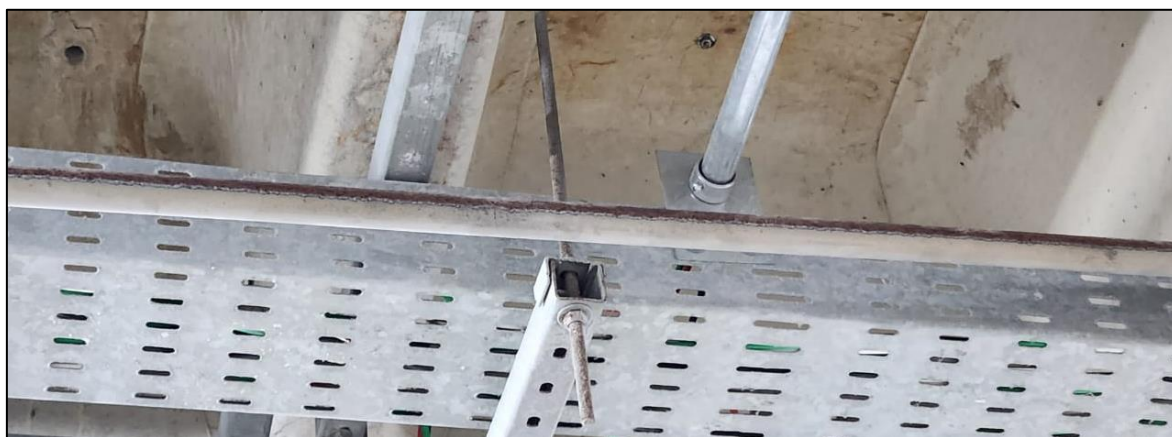
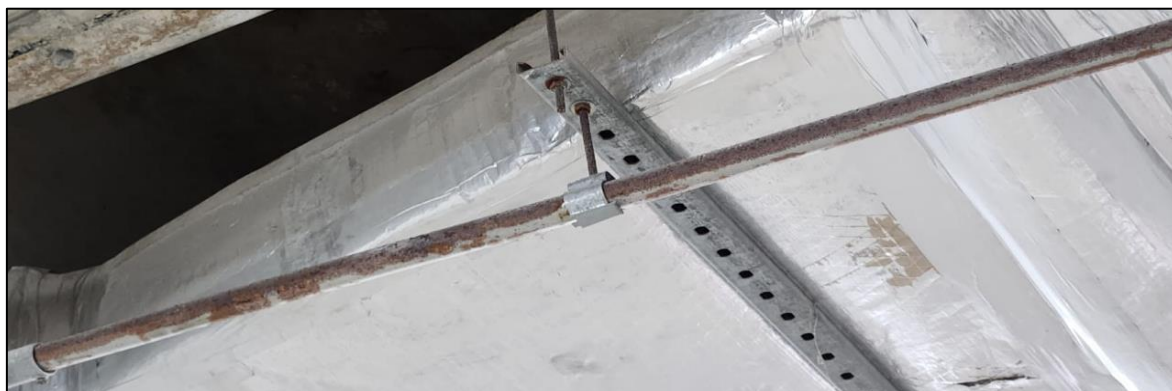
Os problemas identificados nos eletrodutos de aço galvanizado se resumem em corrosão (**Figura 20** a **Figura 23**). Ainda que não tenham sido realizados testes que comprovem a causa raiz do processo de corrosão apresentado, e mesmo que o material seja apropriado e de acordo com as normas técnicas NBR-5580/2015, NBR-5590/2020 e NBR-14643/2001 da ABNT, algumas causas prováveis referentes à presença da corrosão, são devido à ação da maresia presente no local, associada ao tempo de exposição ao qual as referidas tubulações foram submetidas desde a instalação.

| Anomalia: Corrosão de eletroduto galvanizado | |

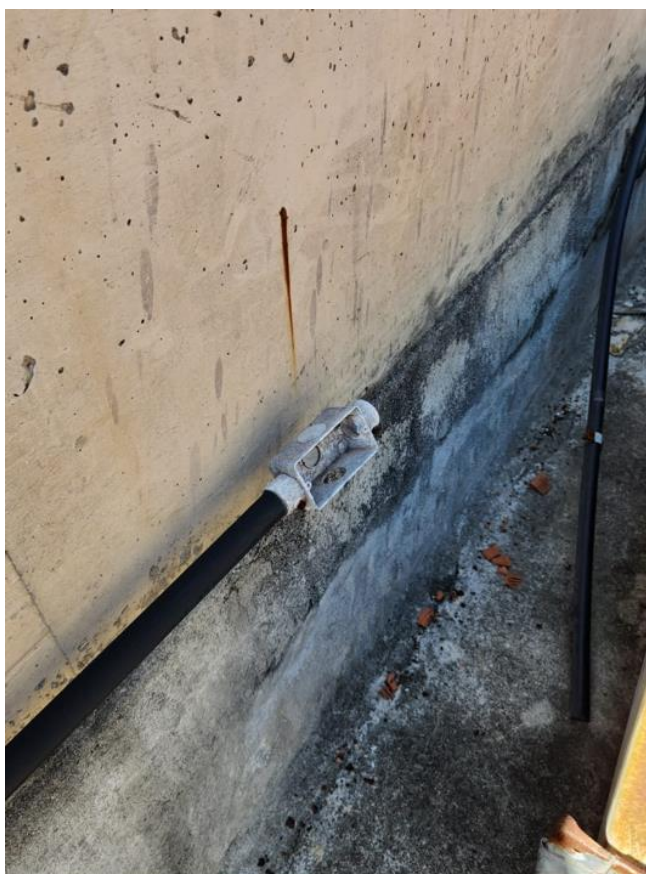
**Figura 25:** Demonstração da Patologia do Condulete Metálico – 7º pavimento

Os problemas identificados nos conduletes se resumem em corrosão (**Figura 25** e **Figura 27**). Ainda que não tenham sido realizados testes que comprovem a causa raiz do processo de corrosão apresentado, e mesmo que o material seja apropriado e de acordo com as normas técnicas NBR-5580/2015, NBR-5590/2020 e NBR-14643/2001 da ABNT, algumas causas prováveis referentes à presença da corrosão, são devido à ação da maresia presente no local, associada ao tempo de exposição ao qual os referidos conduletes foram submetidos desde a instalação.

| Anomalia: Corrosão de condulete | |

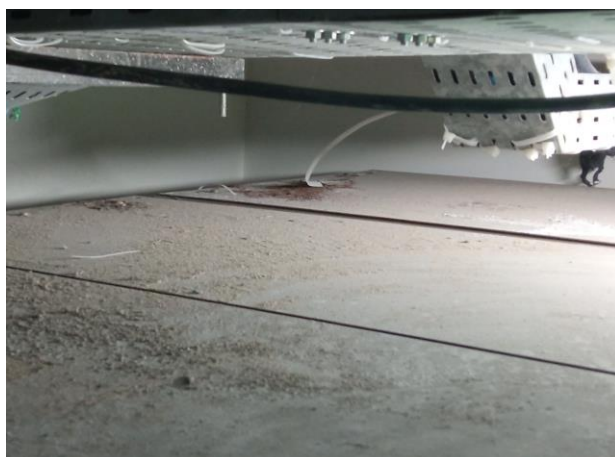
**Figura 29:** Demonstração da Patologia do QGBT-E – 2º Subsolo

O quadro em questão se encontra em ambiente úmido tendo possível ação corrosiva em seus componentes internos, visto que ele apresenta comprometimento de sua estrutura externa (corrosão) **Figura 29**.

| Anomalia: Ação corrosiva de estrutura externa. | |
| Causa Provável: Exposição à agente corrosivo, por meio de condensação de água da cisterna e inundação de ambiente. | |

O quadro em questão se encontra ao lado do quadro QGBT-E, sofrendo das mesmas condições de ambiente, sendo verificado comprometimento de sua estrutura externa (corrosão) conforme **Figura 29**. Sua localização em projeto pode ser verificada na **Figura 30**.

Um ponto que se deve salientar, é sobre a substituição dos quadros QGBT e QTA. Onde devido as condições de ambiente encontradas e às degradações que foram possíveis de se observar, foi solicitada a substituição destes componentes. Uma vez que a equipe técnica não teve viabilidade técnica para realização desta avaliação, recomenda-se a substituição dos quadros.

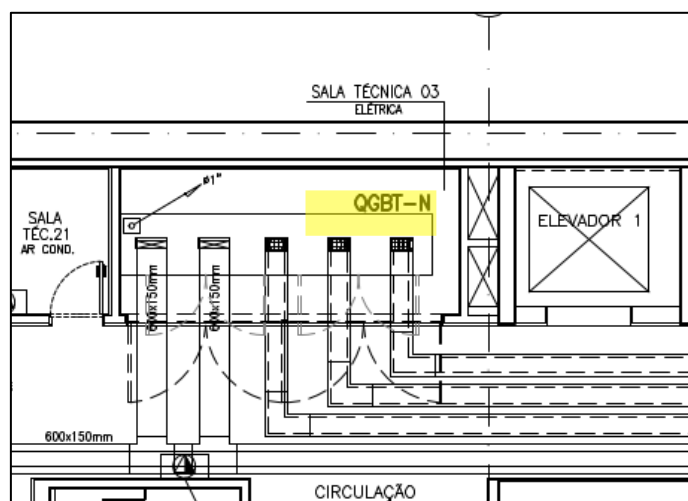
**Figura 31:** Localização do QGBT-N – 1º Subsolo.

O quadro em questão apresenta corrosão em painel traseiro, tendo possível ação corrosiva em seus componentes internos, tal fato ocorre devido a ação de infiltração de parede próxima. Sua localização pode ser verificada em projeto na **Figura 30**.

| Anomalia: Ação corrosiva de estrutura externa. | |
| Causa Provável: Infiltração em parede próxima. | |

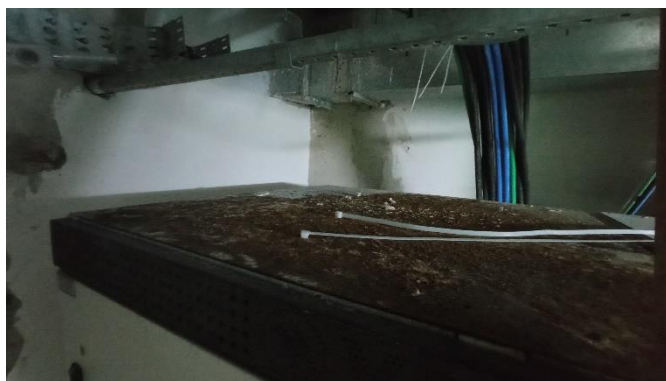
**Figura 32:** Demonstração da Patologia do QTA-Incêndio – 2º Subsolo.

O quadro em questão se encontra ao lado do quadro QGBT-E, sofrendo das mesmas condições de ambiente, sendo verificado comprometimento de sua estrutura externa (corrosão) conforme **Figura 32** além de apresentar falta de atuação em alavanca de bombeamento para acionamento de sistema de disjuntor.

| Anomalia: Ação corrosiva de estrutura externa. | |
| Causa Provável: Exposição à agente corrosivo, por meio de condensação de água da cisterna e inundação de ambiente. | |
