**AGENERSA – AGÊNCIA REGULADORA DE ENERGIA E  
SANEAMENTO BÁSICO DO ESTADO DO RIO DE JANEIRO**

**VERIFICADOR E CERTIFICADOR INDEPENDENTE NO ÂMBITO  
DOS CONTRATOS DE CONCESSÃO REGIONALIZADA DOS SERVIÇOS  
DE ABASTECIMENTO DE ÁGUA E ESGOTAMENTO SANITÁRIO  
NOS MUNICÍPIOS DOS BLOCOS 1, 2, 3 E 4**

**PRODUTO 10 - RELATÓRIO 11  
FRENTE 3: MUNICÍPIOS DO BLOCO 3**

**RIO DE JANEIRO  
JUNHO/2024**

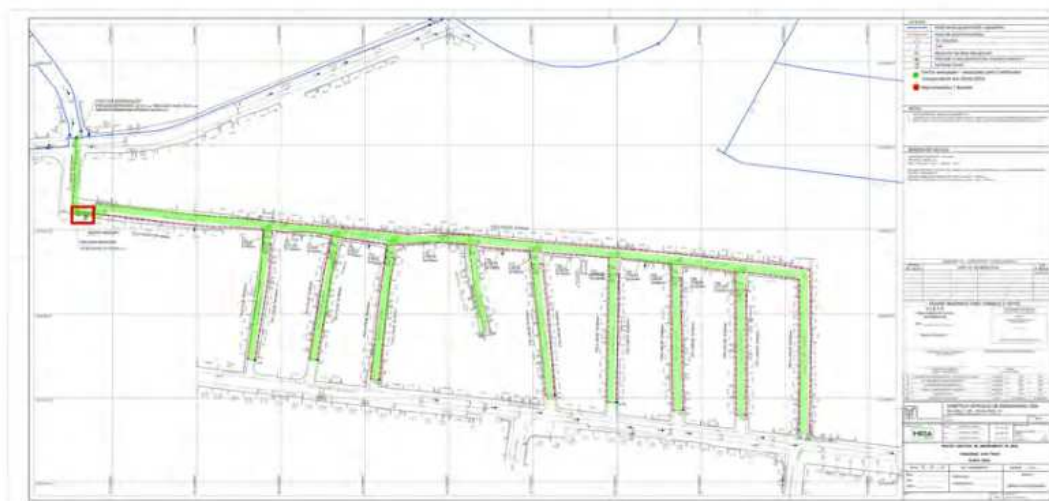
**Figura 6 - Projeto com rastreabilidade\* – AINU Novo Tingui (Dinda)**

Durante a vistoria presencial, foi constatado que as obras de assentamento da rede estão concluídas. O escopo de serviços desta intervenção contempla exclusivamente o fornecimento dos seguintes materiais: TE de Serviço, tubo de polietileno de alta densidade (PEAD) de 20 mm, *booster* e macromedidor, conforme especificado no orçamento inserido abaixo. Durante a vistoria, o engenheiro responsável pela obra relatou que o TE de Serviços especificado não foi utilizado; em seu lugar, foi empregada uma alternativa de conexão, o colar de tomada. Ademais, o tubo de Pead instalado não foi proveniente da Concessionária Rio+. Ele explicou que isso se deu devido à falta de resposta da Concessionária Rio+ às solicitações de pedido de material encaminhadas. Para garantir a continuidade da obra sem interrupções, optou-se pelo uso de materiais próprios. Portanto, os custos associados ao fornecimento desses materiais no orçamento, TE de Serviço e Pead de 20 mm, devem ser excluídos.

realizada uma nova inspeção detalhada do local originalmente indicado no projeto para confirmar a falta de espaço e verificar quais ajustes possíveis podem ser feitos para acomodar o *booster*, sem comprometer a eficiência do sistema.

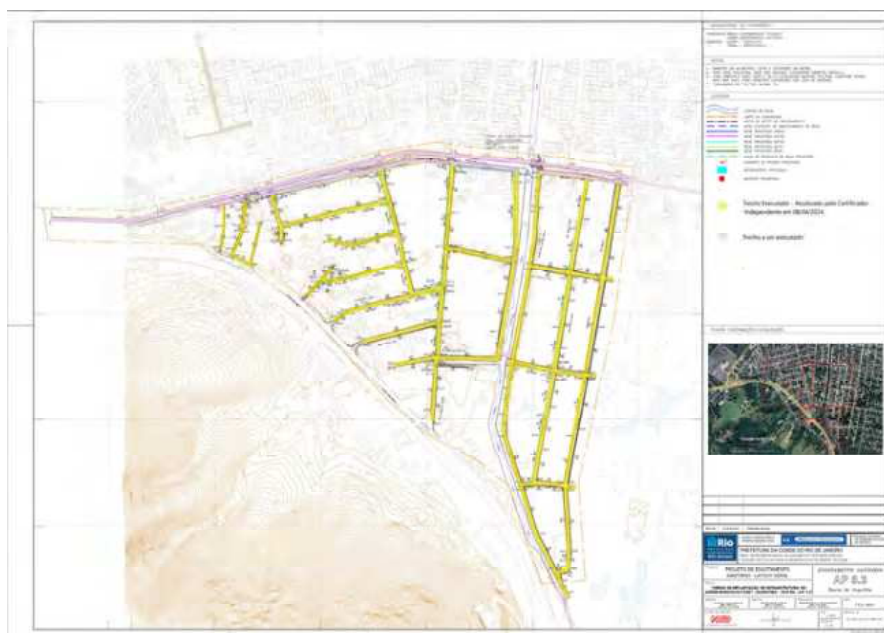
**Figura 9 - Projeto com rastreabilidade – Ainu Jardim Maravilha**

Durante a vistoria presencial, foi constatado que as obras de assentamento da rede estão em andamento. O escopo de serviços desta intervenção contempla exclusivamente o fornecimento dos seguintes materiais: TE de Serviço, tubo de polietileno de alta

densidade (Pead) de 20 mm e macromedidor, conforme especificado no orçamento inserido abaixo.

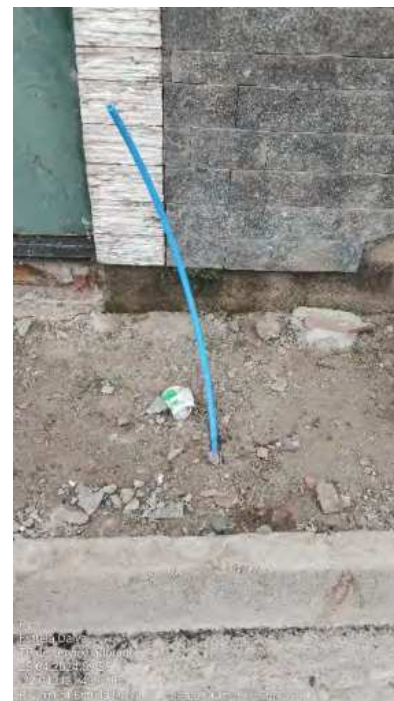
**Foto 35 - TE de Serviço aflorado**

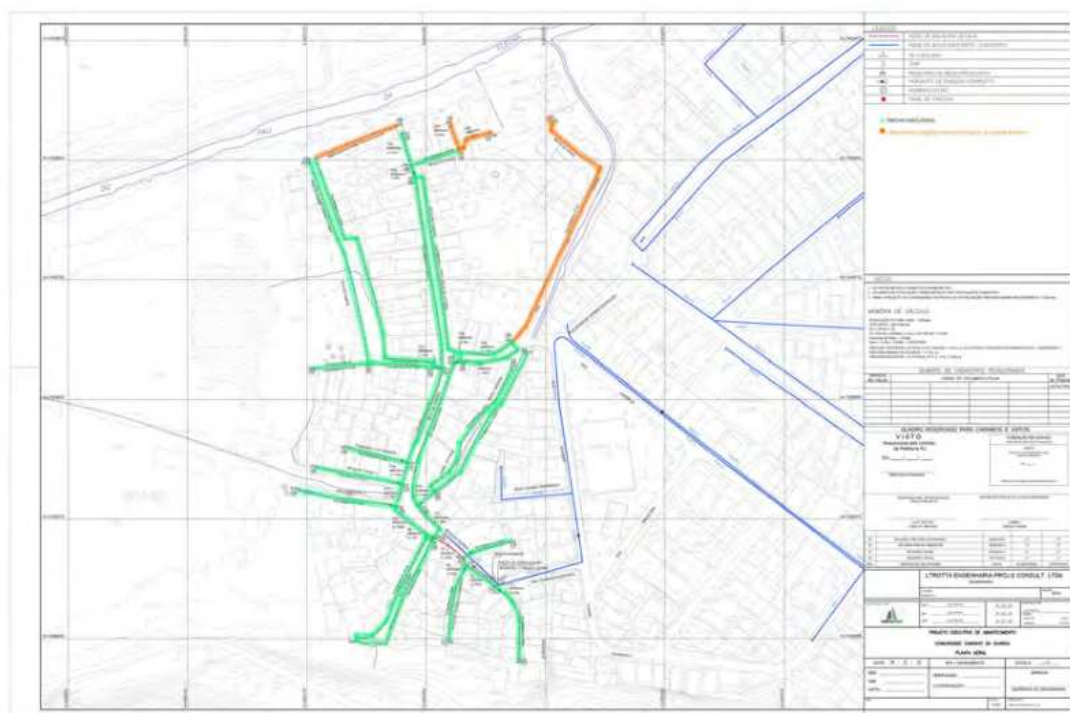
**Figura 29 - Projeto com rastreabilidade – AINU Beco da Guarda**

Durante a visita presencial, foi constatado que as obras de assentamento da rede estão em andamento e, nos trechos que puderam ser verificados in loco, observou-se que

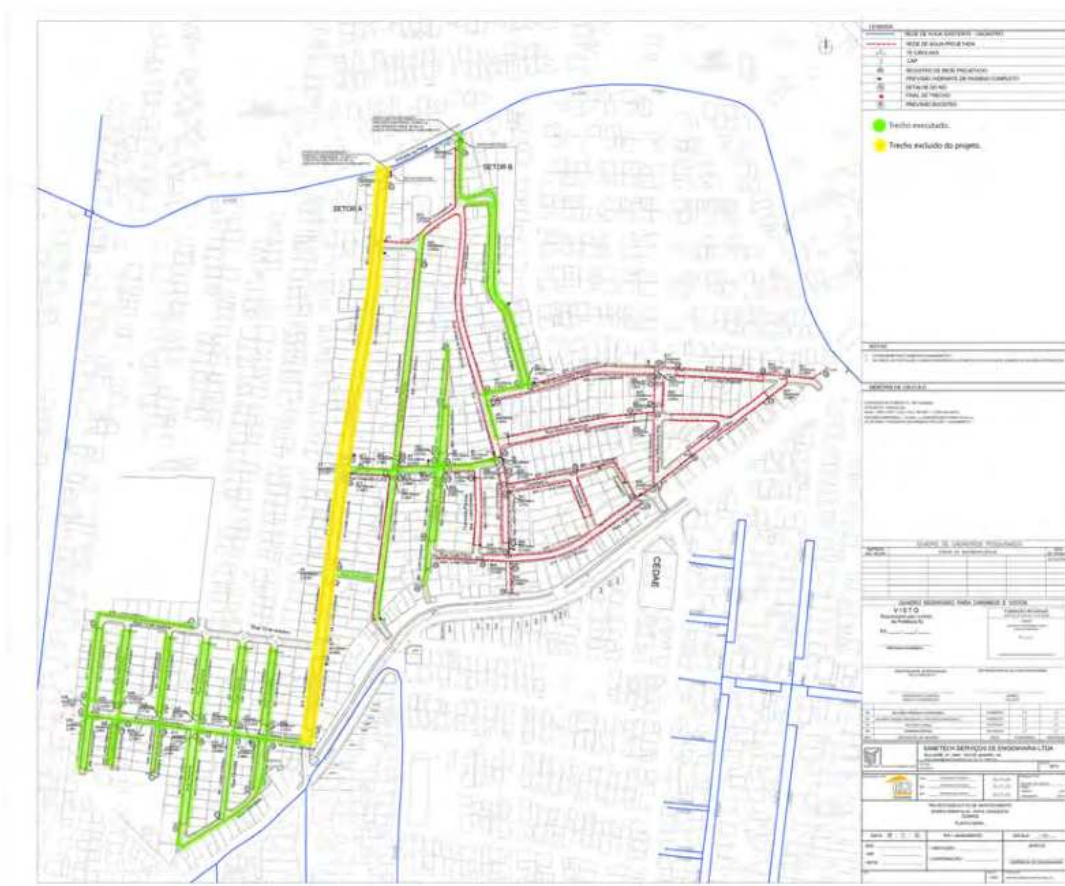
**Figura 44 - Projeto com rastreabilidade - Nova Conquista**

Durante a vistoria presencial, constatou-se que as obras de assentamento da rede estão em andamento.

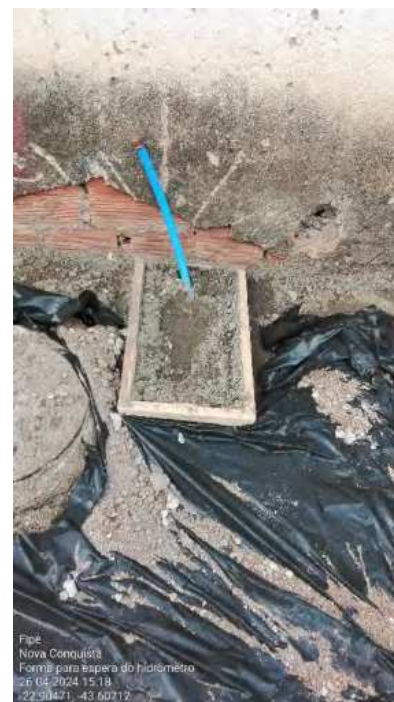
**Foto 65 - Forma para espera do hidrômetro**

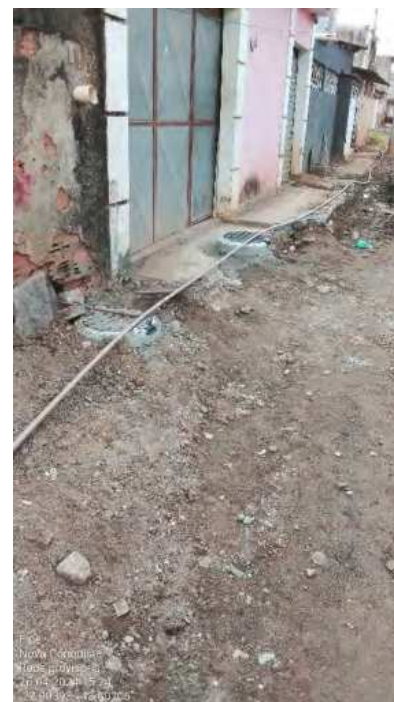
**Foto 73 - Rede provisória**

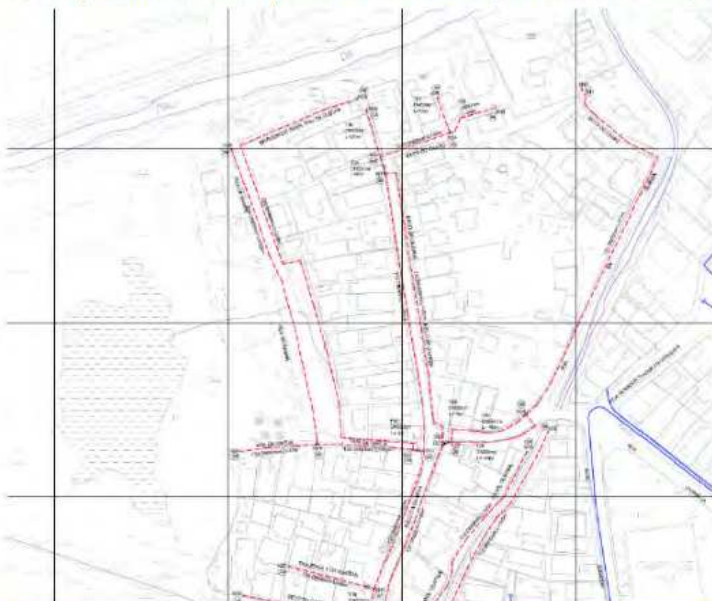
Os projetos de rede de abastecimento de água foram realizados utilizando a base aerofotogramétrica conforme é possível visualizar na imagem abaixo como exemplo:

Essa base conta com as informações de cota requeridas para elaboração de projetos de rede de água.

Serviços geotécnicos não são requeridos para esse tipo de atividade, uma vez que a profundidade de escavação para assentamento de redes de distribuição de água acontece em profundidades inferiores à 1 metro.
