## RELATÓRIO DE FISCALIZAÇÃO

| <b>1 – Nº de Relatório (RF CAENE):</b><br>P-038/24 | <b>2 – Data da Fiscalização:</b><br>21/05/2024 | <b>3 – Concessionária Fiscalizada:</b><br>CEG RIO |

**7 – Objetivo da Fiscalização:**  
Vistoria com objetivo de acompanhar o andamento das obras da Concessionária no Condomínio Mar da Noruega.

| <b>Número do Projeto:</b> ME-000-53712/2023 | <b>Tipo de obra:</b> Expansão de rede | <b>Interna</b> | X | <b>Externa</b> | |

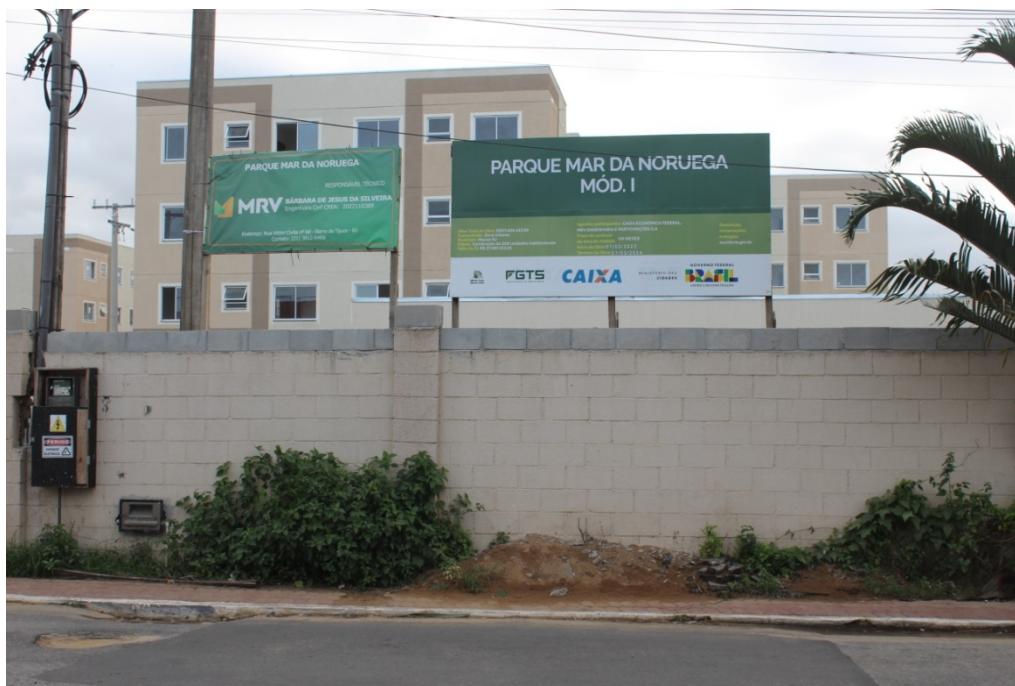
Foto 1: Empreendimento a ser atendido

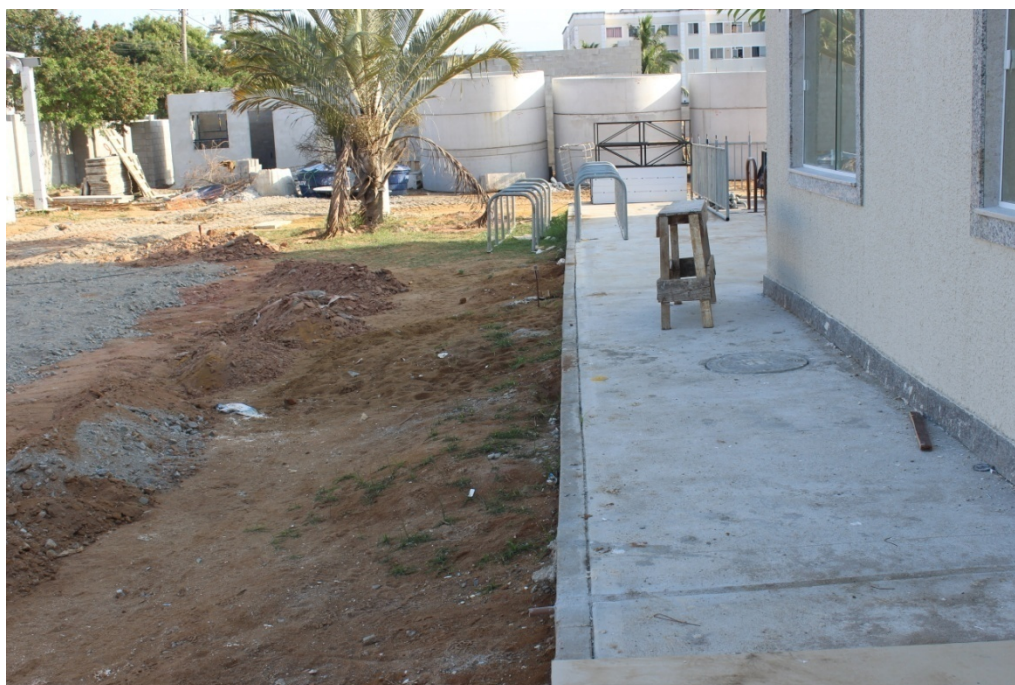
O trecho já assentado se encontra devidamente sinalizado com marco plano.

Foto 4: Trecho de rede construída sinalizado com marco plano

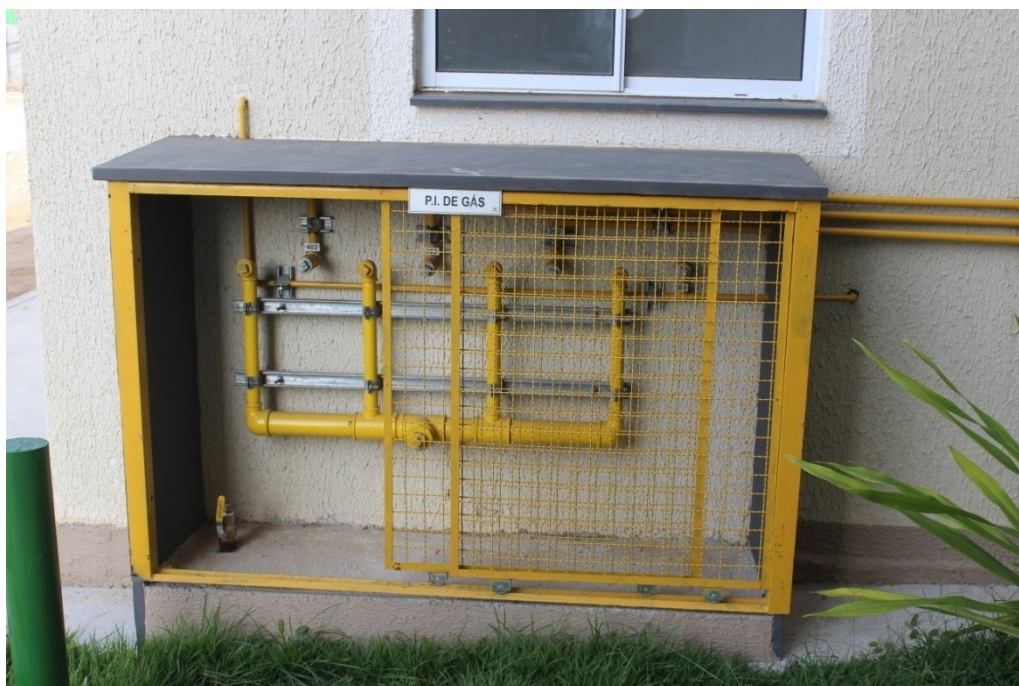
As obras de assentamento da rede interna acompanham o cronograma da construtora. Ainda restam instalar medidores e reguladores de pressão em abrigos que já foram construídos e esse procedimento é adotado entre Concessionária e construtora, a fim de evitar que o material se perca ou seja danificado, conforme pode ser observado na foto 5.

Foto 5: Abrigo dos medidores de gás e regulador de pressão

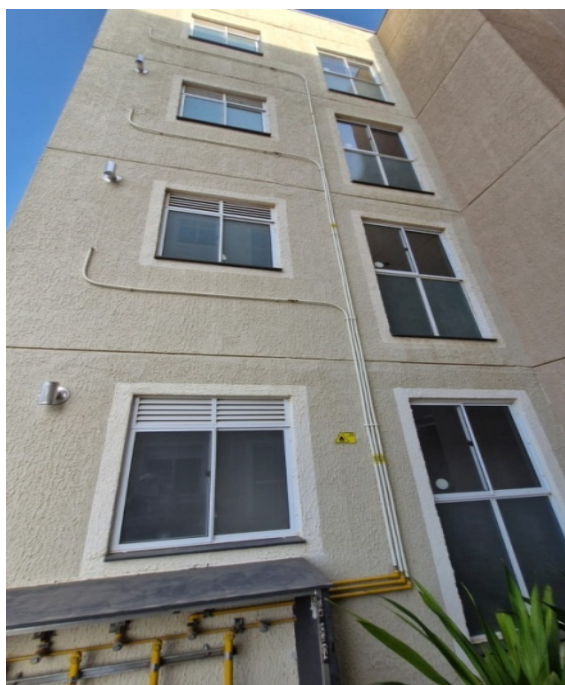
Trata-se de uma obra de expansão de rede com tubulação de polietileno de Ø32 mm em média pressão, com um comprimento total projetado de 1.177,80 metros, dos quais foram realizados 329,50 metros. Dos 100 ramais internos projetados de Ø32 mm, já foram executados 55. Por enquanto, nenhum trecho da obra se encontra pressurizado ou com carga. Conforme informado pelo gestor de obras, a profundidade média do assentamento da rede é de aproximadamente 0,85 m.

Foto 6: PI e ramais dos apartamentos

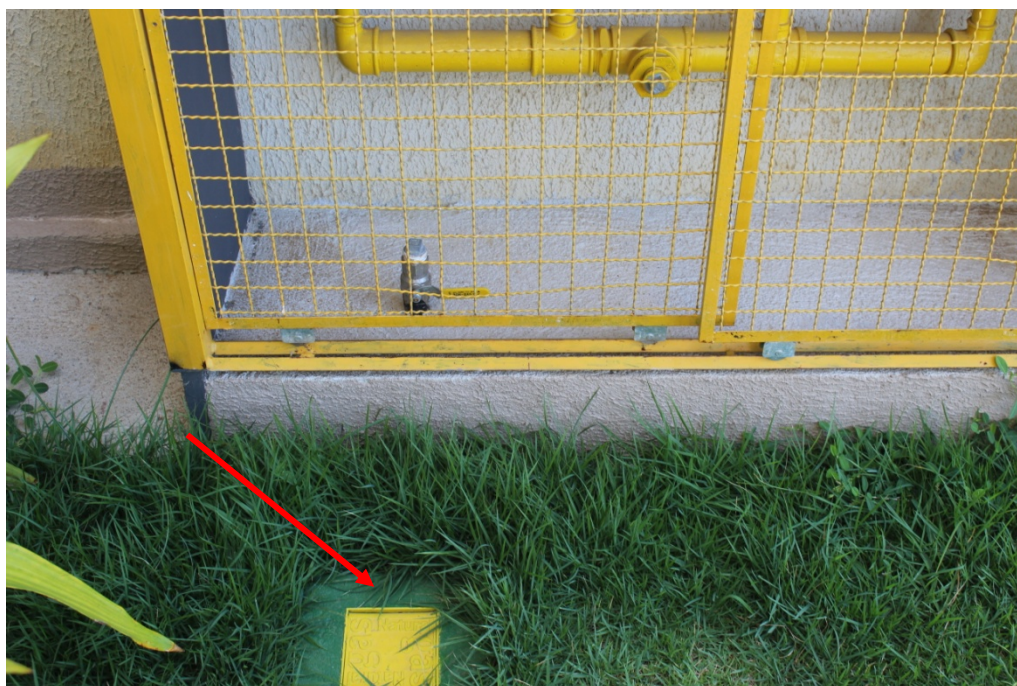
Foto 5: Válvula de bloqueio do ramal do PI

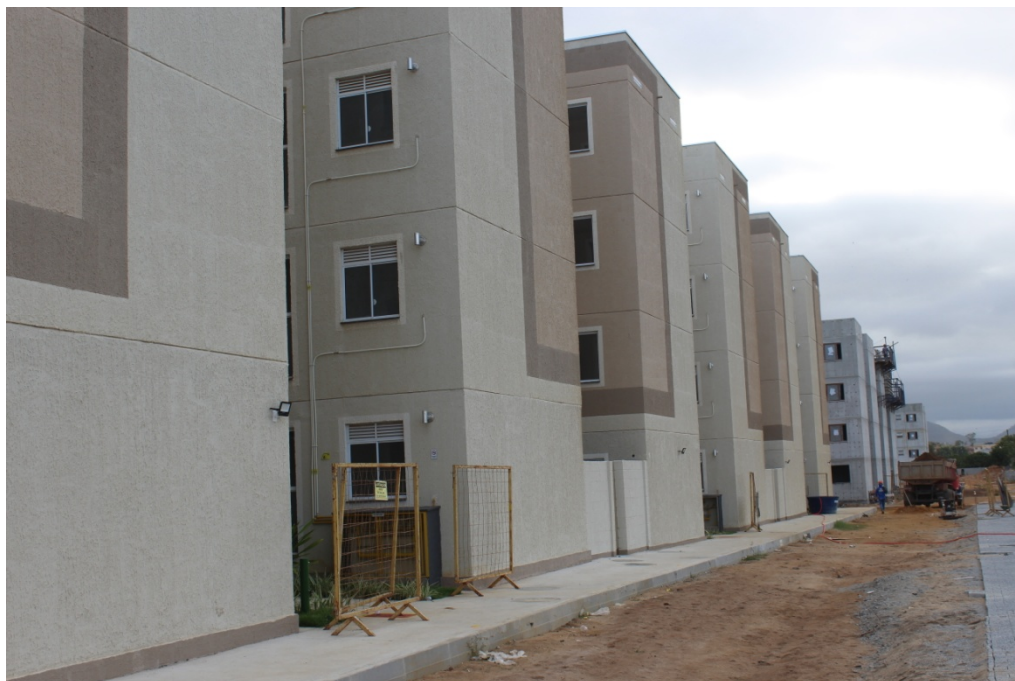
Foto 6: Blocos do condomínio em construção
