## RELATÓRIO DE FISCALIZAÇÃO

| <b>1 – Nº de Relatório (RF CAENE):</b><br>P-040/24 | <b>2 – Data da Fiscalização:</b><br>03/06/2024 | <b>3 – Concessionária Fiscalizada:</b><br>CEG RIO |

**7 – Objetivo da Fiscalização:**  
Vistoria realizada com o objetivo de verificar o estado de conservação da estação de Odoração da Concessionária no Município.

| <b>Número do Inventário:</b><br>POD-04201-06 | <b>Nome da Estação:</b><br>Estação de Odoração Resende | <b>Zona:</b> Fluminense |

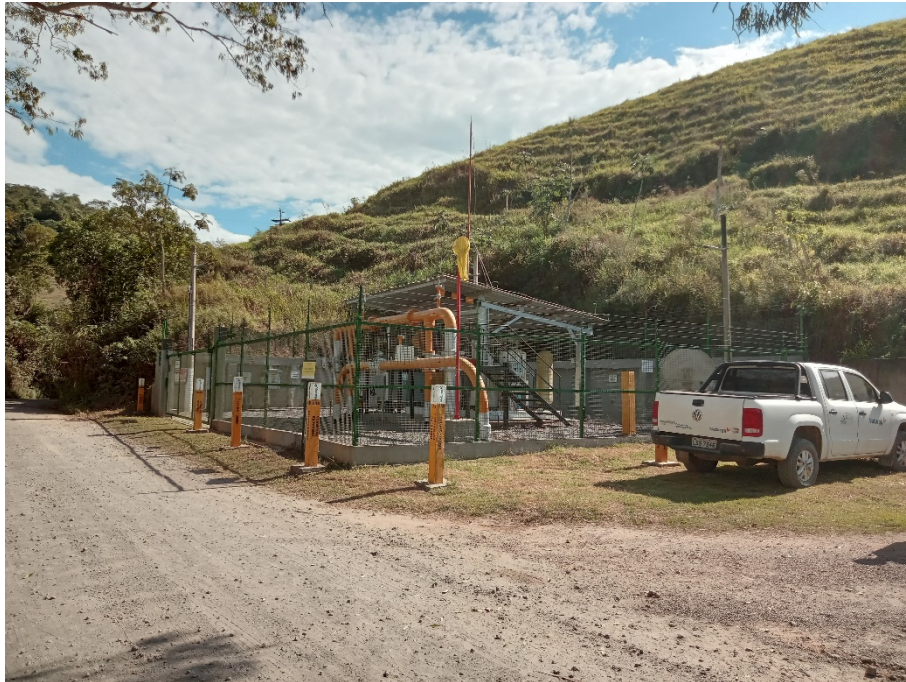
Foto 3: Vista geral da estação de odoração.

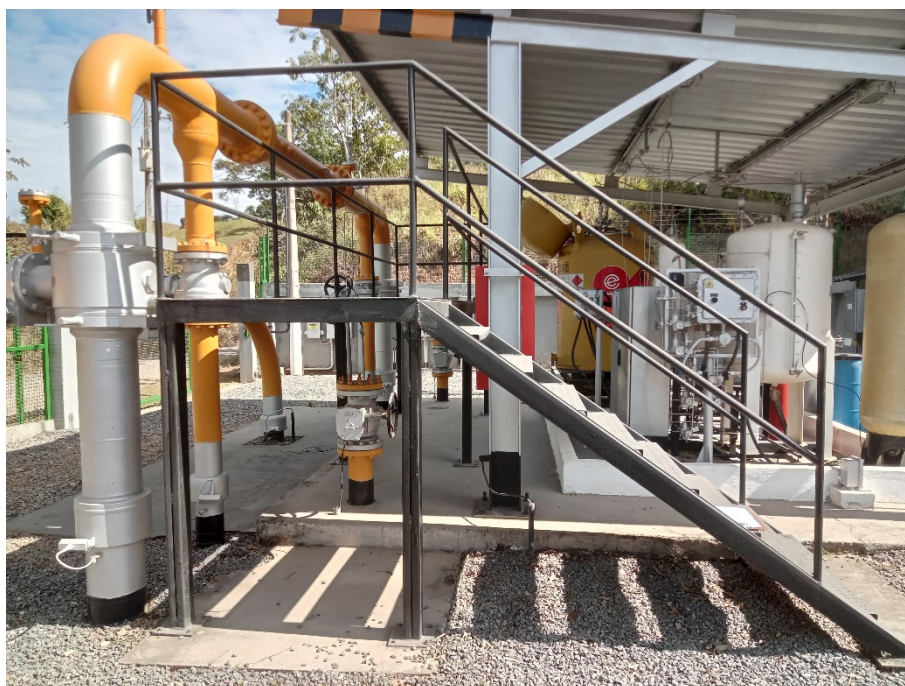
Foto 5: Plataforma de acesso à tubulação.

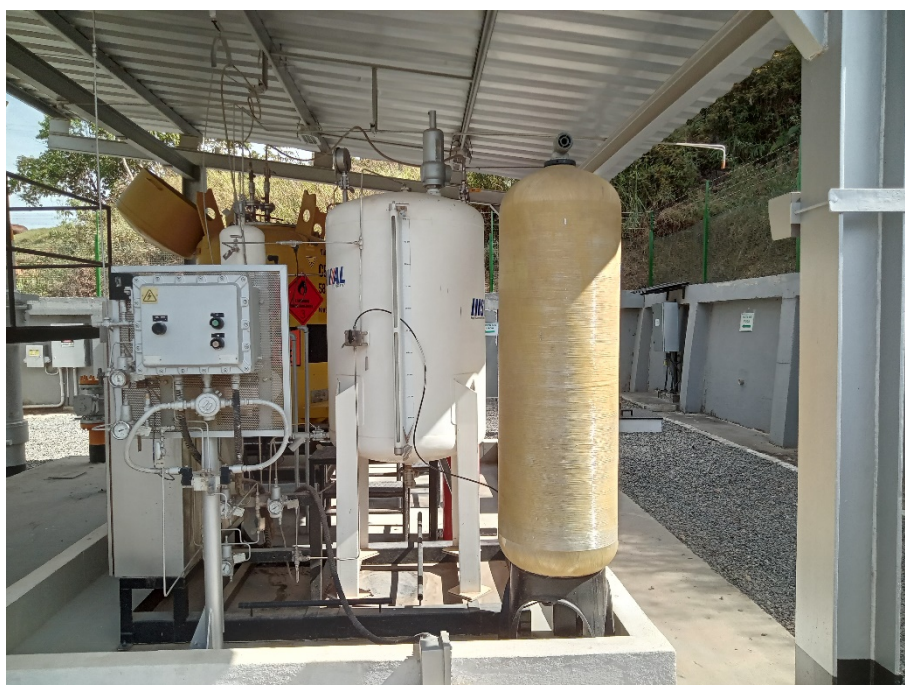
O sistema é composto de máquina de odorização, operando automaticamente com bombas pneumáticas, através de um controlador eletrônico, podendo ser operado manualmente, em caso de alguma anomalia no sistema elétrico. Há uma bomba que atua em regime constante e outra que fica de reserva.

Foto 6: Sistema de odorização.

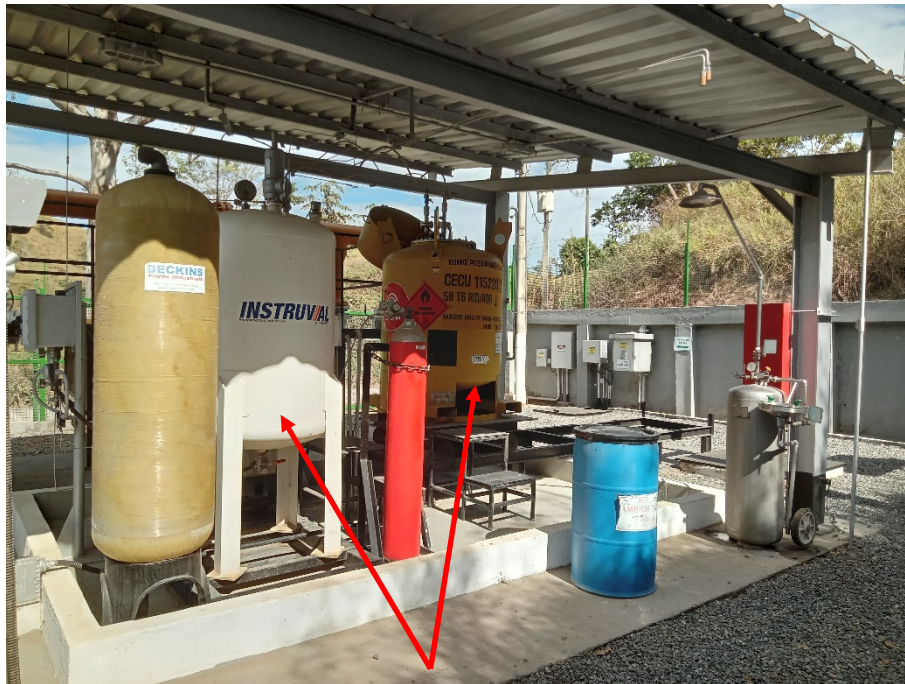
Existe também tanques de armazenamento do odorante (mercaptana), sendo um recipiente primário e outro secundário, além de filtro de carvão para operação quando é realizada alguma manutenção no sistema, sendo necessário para o procedimento e um sistema de regulação de pressão.

Foto 7: Tanques de armazenamento de odorante (Primário e secundário).

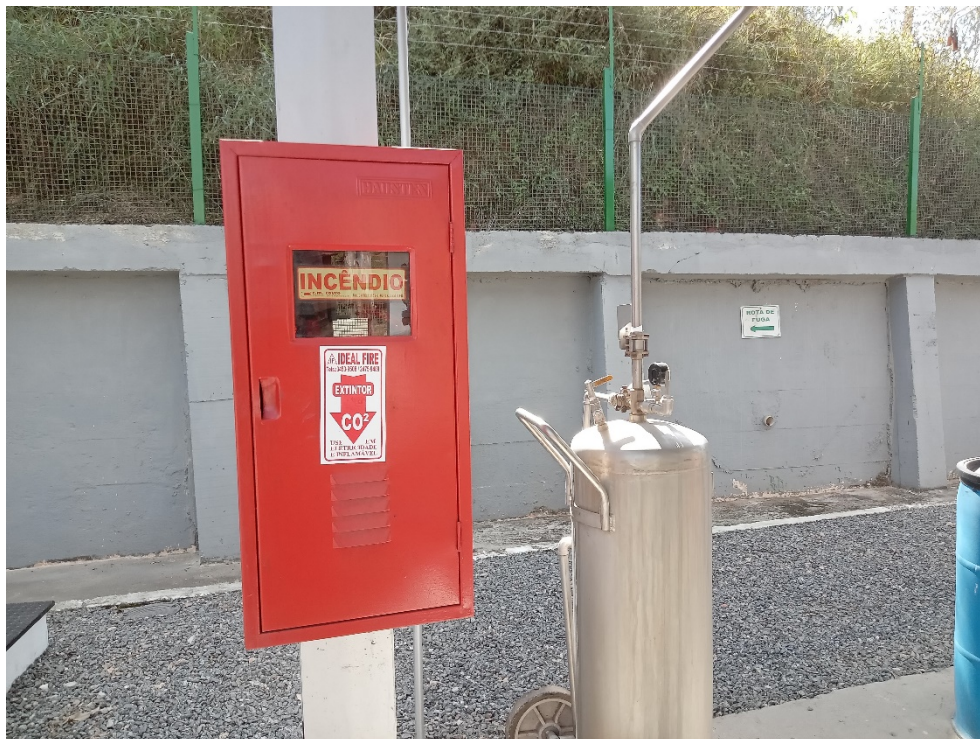
Foto 8: Extintor de incêndio, lava-olhos e chuveiro de emergência.

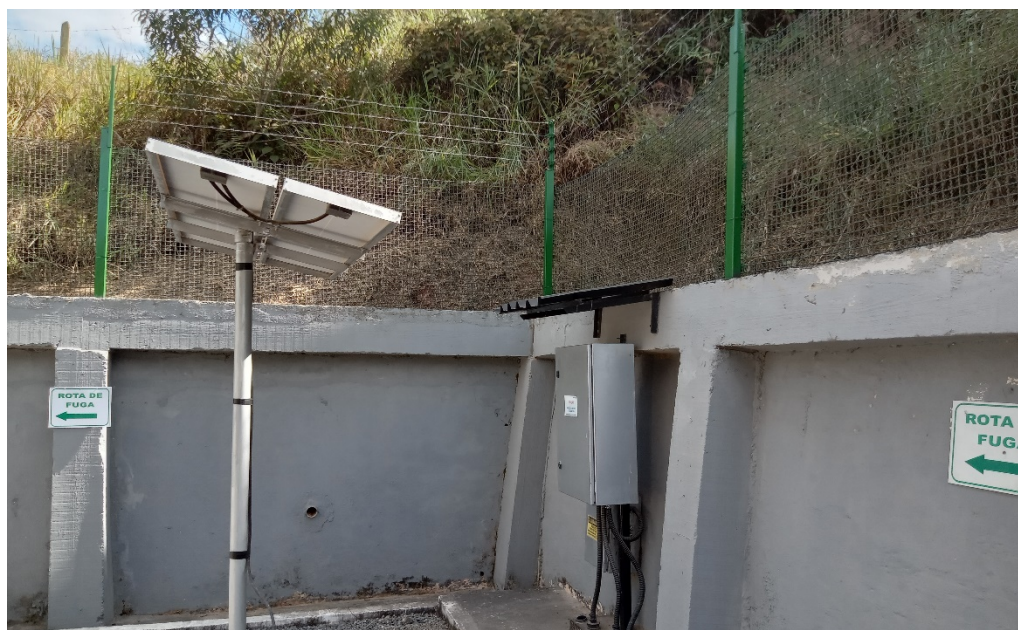
A alimentação do controlador é feita por meio de bateria estacionária de 12v, cujo carregamento é realizado pelo sistema elétrico da concessionária de energia, possuindo também um sistema fotovoltaico para suprimento em caso de falta.

Foto 9: Sistema de energia fotovoltaico.

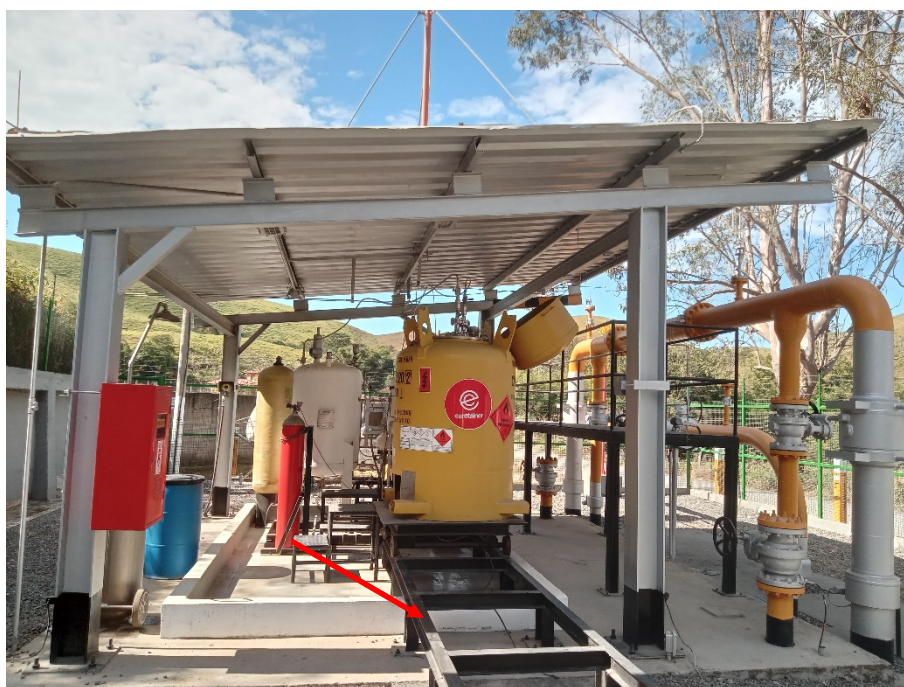
Foto 10: Plataforma para deslocamento do tanque.

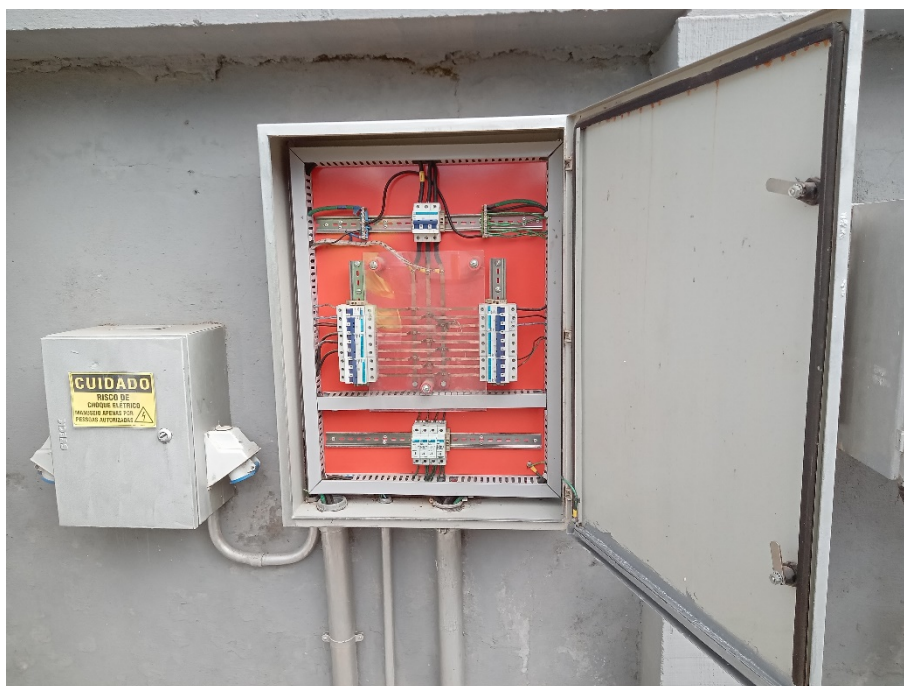
- Ausência de identificação dos circuitos no quadro de distribuição (foto 11);

Foto 11: Quadro de distribuição sem identificação dos circuitos.

Adequar identificação dos circuitos no quadro de distribuição de energia.

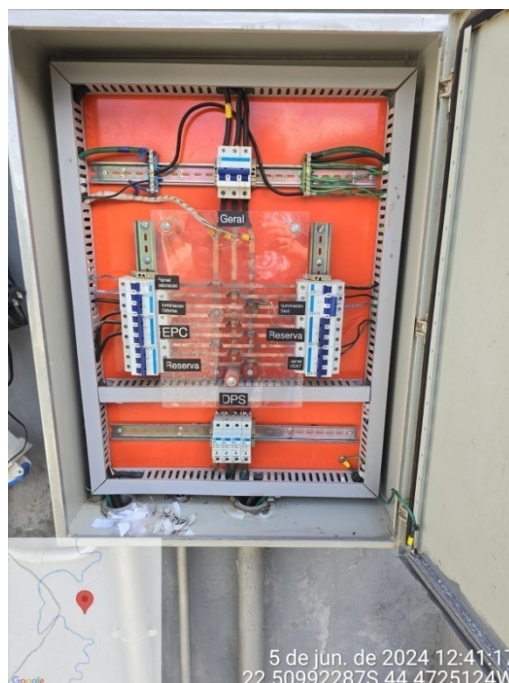
Foto 12: Identificação dos circuitos elétricos do quadro de distribuição.

No decorrer da vistoria foi identificada a necessidade de identificação dos circuitos do quadro de energia, entretanto, conforme foto 12 enviada, considera-se sanada a irregularidade pontuada.
