## **RELATÓRIO DE FISCALIZAÇÃO**

| <b>1 – Nº de Relatório (RF CAENE):</b><br>P-043/24 | <b>2 – Data da Fiscalização:</b><br>06/06/2024 | <b>3 – Concessionária Fiscalizada:</b><br>CEG RIO |

**7 – Objetivo da Fiscalização:**  
Vistoria realizada com o objetivo de verificar o estado de conservação da estação de Regulagem e Medição da Concessionária no município.

| <b>Número do Inventário:</b><br>ERM-D-R42.00-0021 | <b>Nome da Estação:</b> ETC Barra Mansa | <b>Zona:</b> Fluminense |

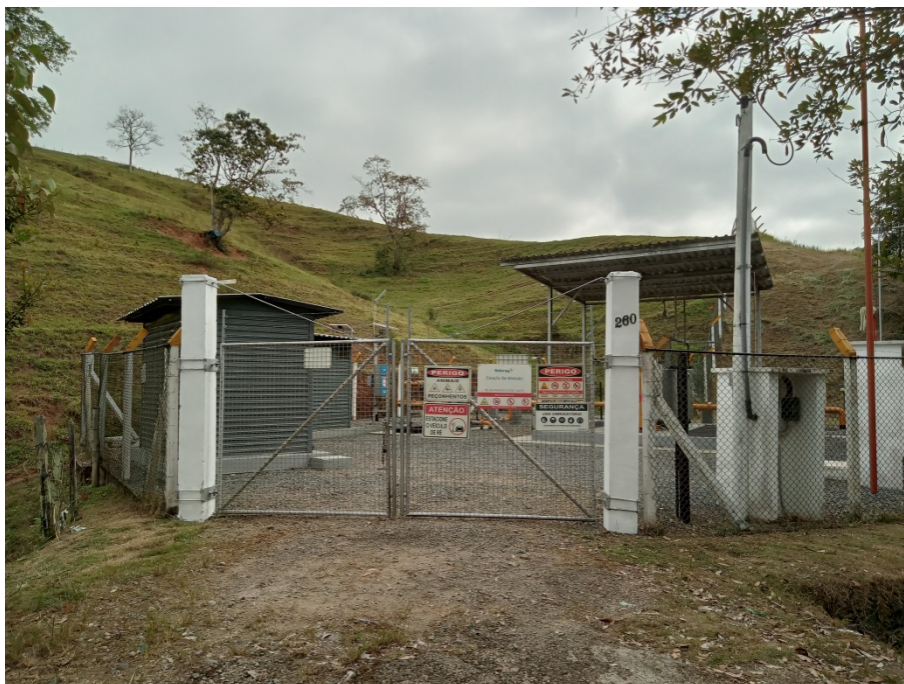
Foto 1: Identificação da estação e sinalização.

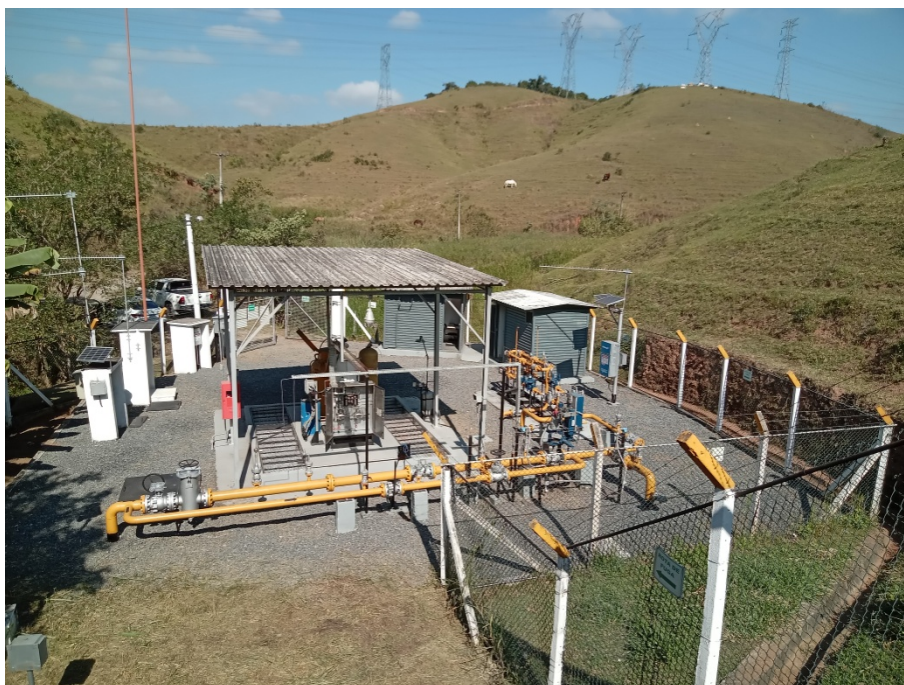
Foto 2: Visão geral da estação.

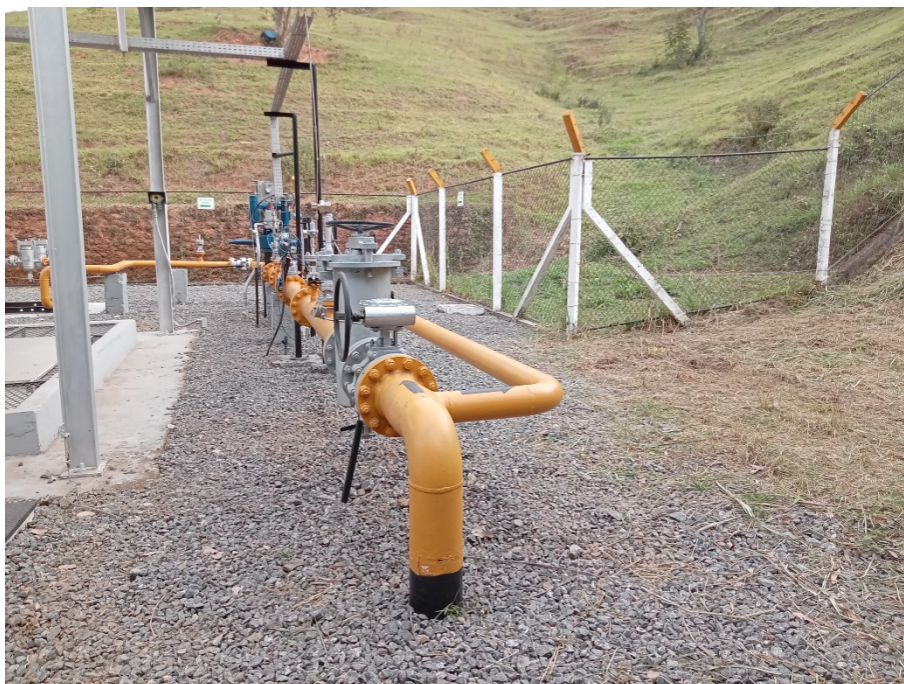
Trata-se de estação de Regulagem e Medição, que recebe o gás natural do ponto de entrega da Nova Transportadora do Sudeste (NTS), situado próximo à estação, em alta pressão, 35 bar, em tubulação de aço de 6". No mesmo terreno está situada também uma estação ERD - Estação de Regulagem Distrital (ERM Cafarnaum), cujo número de inventário é ERM-D-R42.00-0016.

Foto 3: Tubulação de entrada de gás natural (35 bar).

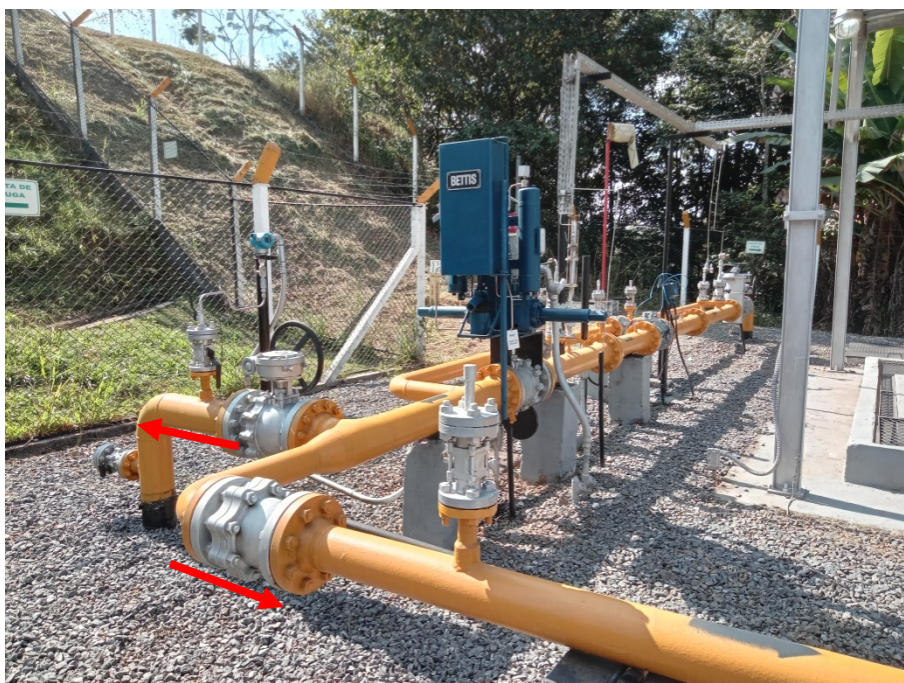
A ETC Barra Mansa possui na linha de entrada um bypass para ser utilizado em caso de manutenção de algum equipamento da linha, uma válvula de bloqueio manual, filtro a montante do medidor tipo turbina para reter impurezas, válvula telecomandada para bloqueio da linha. No final desta linha existe uma derivação (foto 4) que transfere o gás para a estação ERD Cafarnaum e para ERD Colônia Santo Antônio.

Foto 4: Derivação da linha de saída.

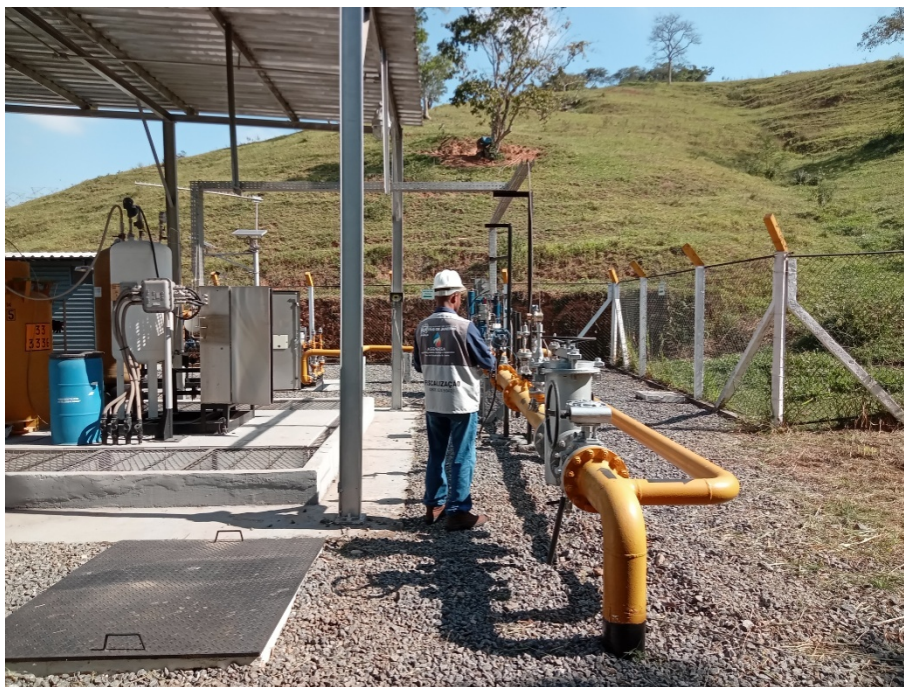
Foto 5:Inspeção na ERD (AGENERSA).

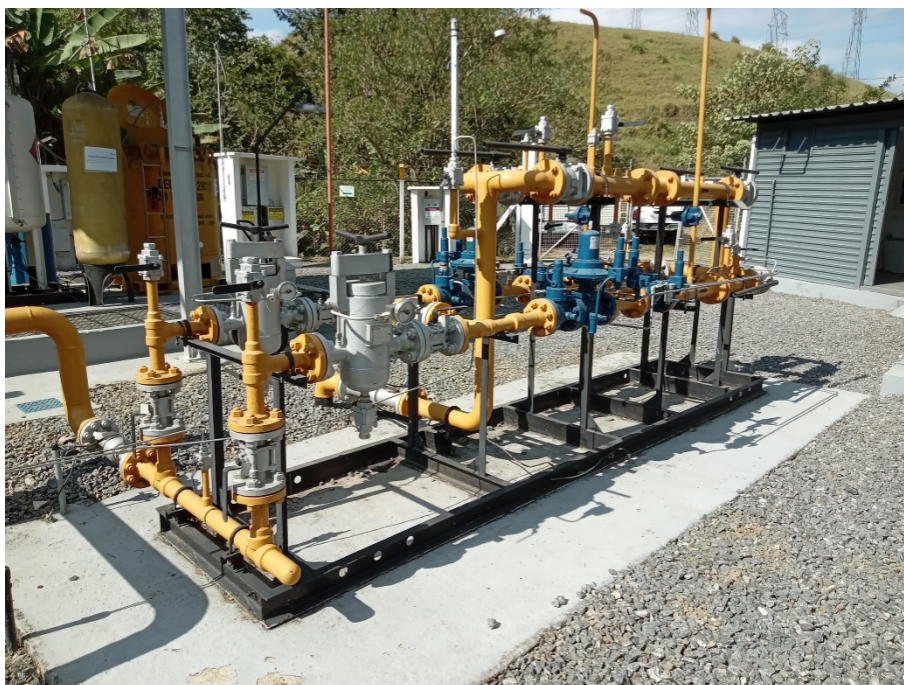
Foto 6: Válvula, filtro, medidor de vazão e reguladores de pressão (ERD).

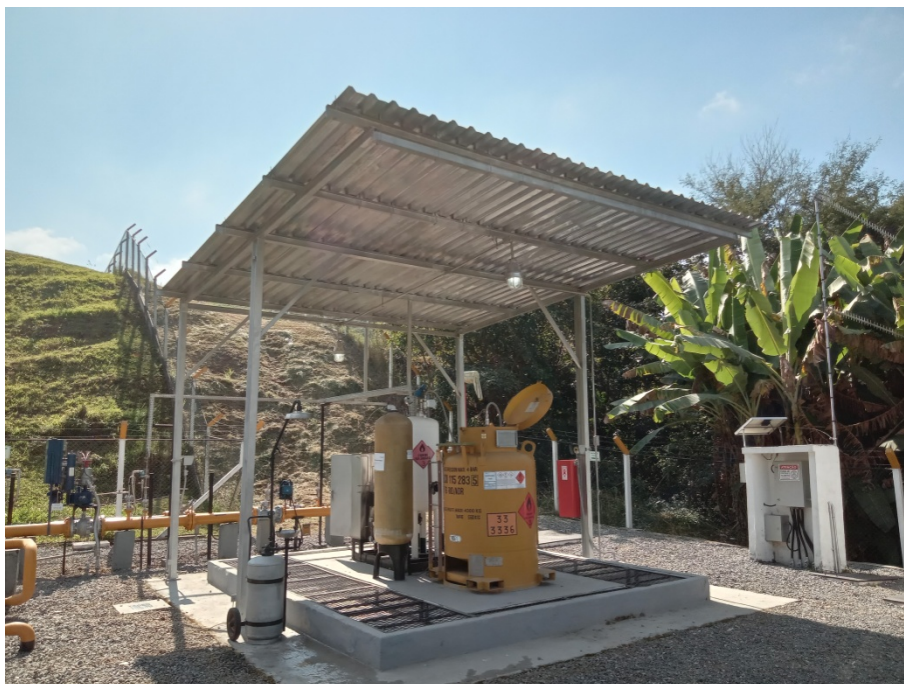
Foto 7: Estação de odorização.

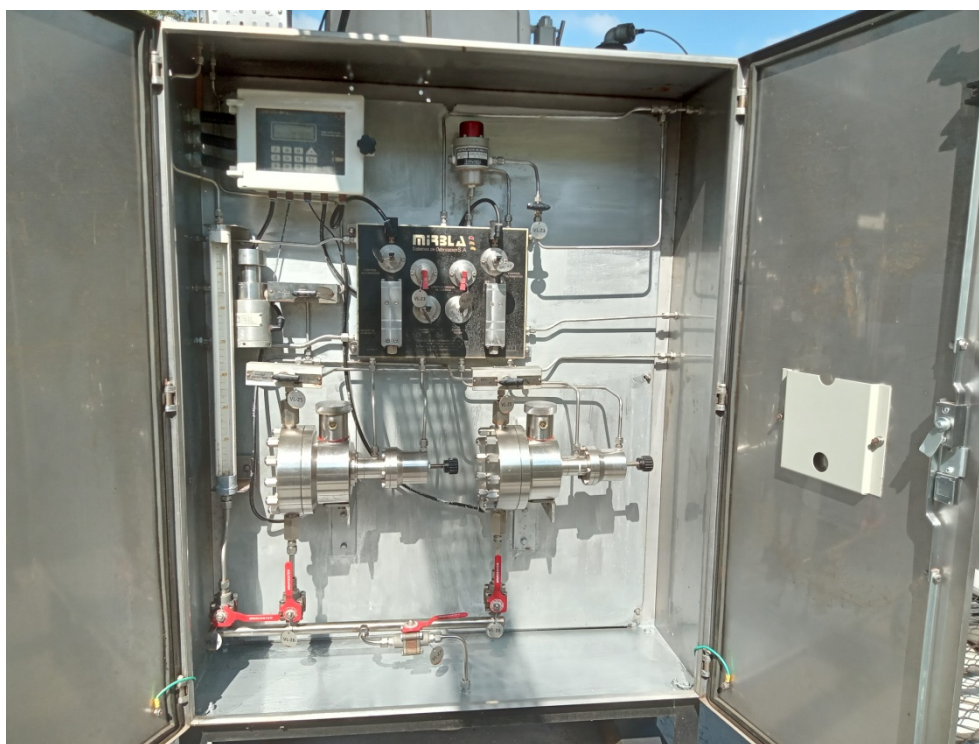
Existe um ponto de captação do gás na rede de entrada, que é transferido para o sistema de odorização e injetado na rede de saída, através de bomba pneumática (foto 8).

Foto 8: Equipamento de odorização.

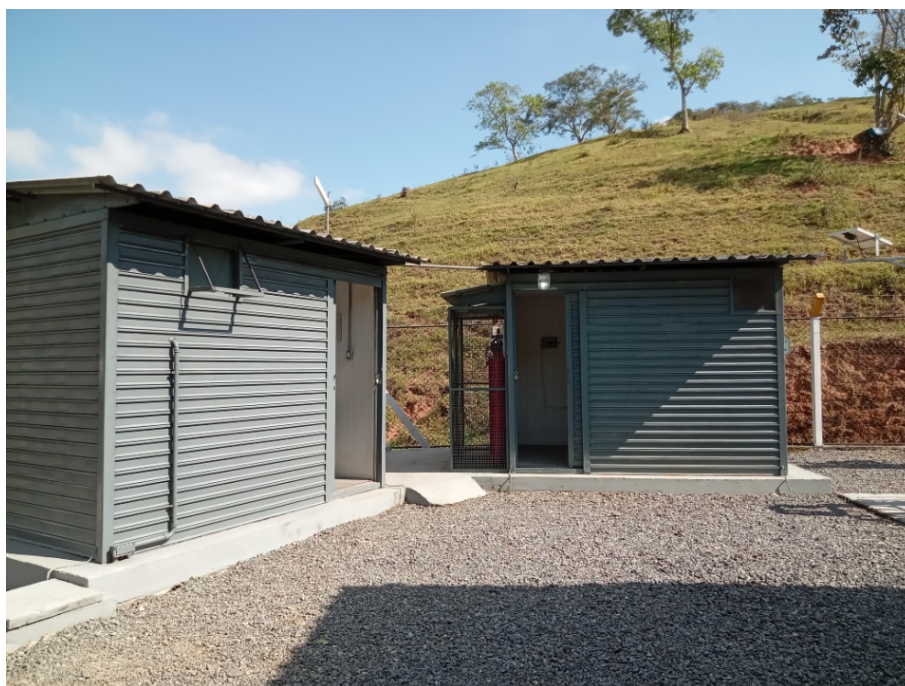
Esta unidade conta com sala de comando, sala de cromatografia, além de sistema de telemetria das variáveis de processo. Possui ainda um gerador de emergência a diesel e nobreak para operação do sistema em caso de falha elétrica.

Foto 9: Salas de comando e cromatografia.

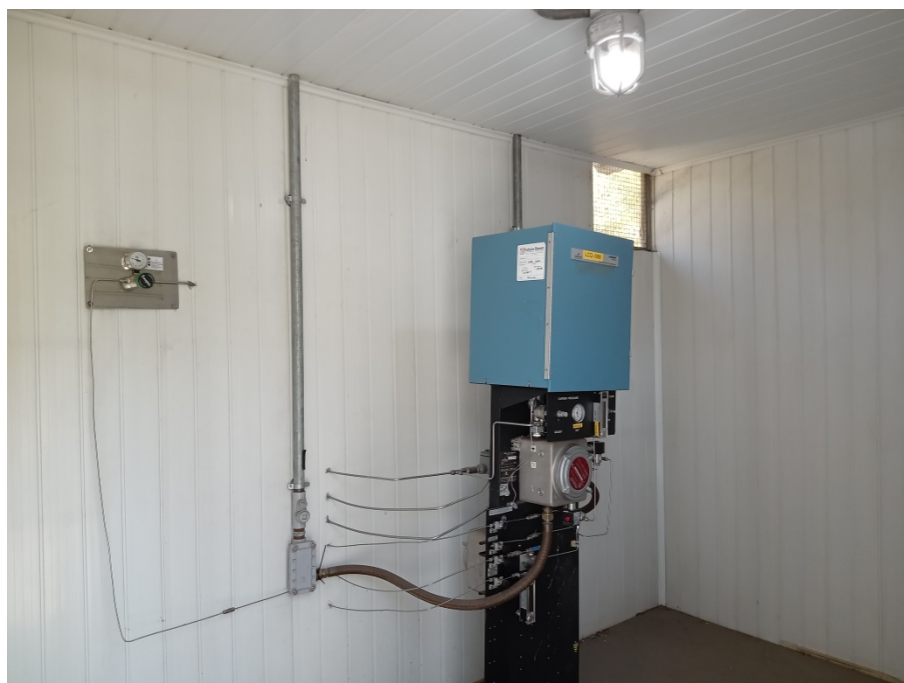
Foto 10: Cromatógrafo.

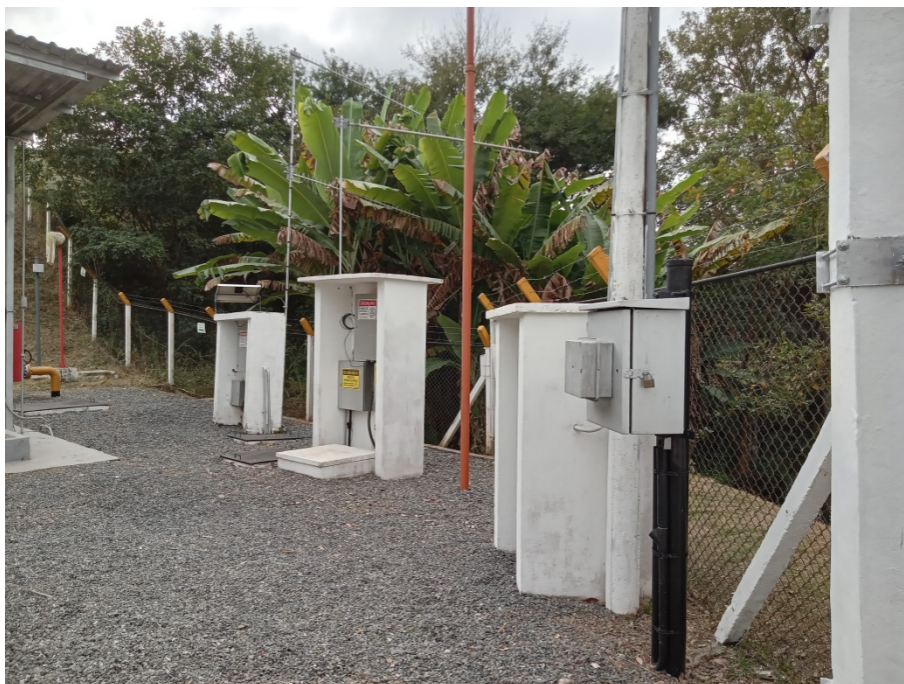
Foto 11: Sistemas elétrico e telemetria.

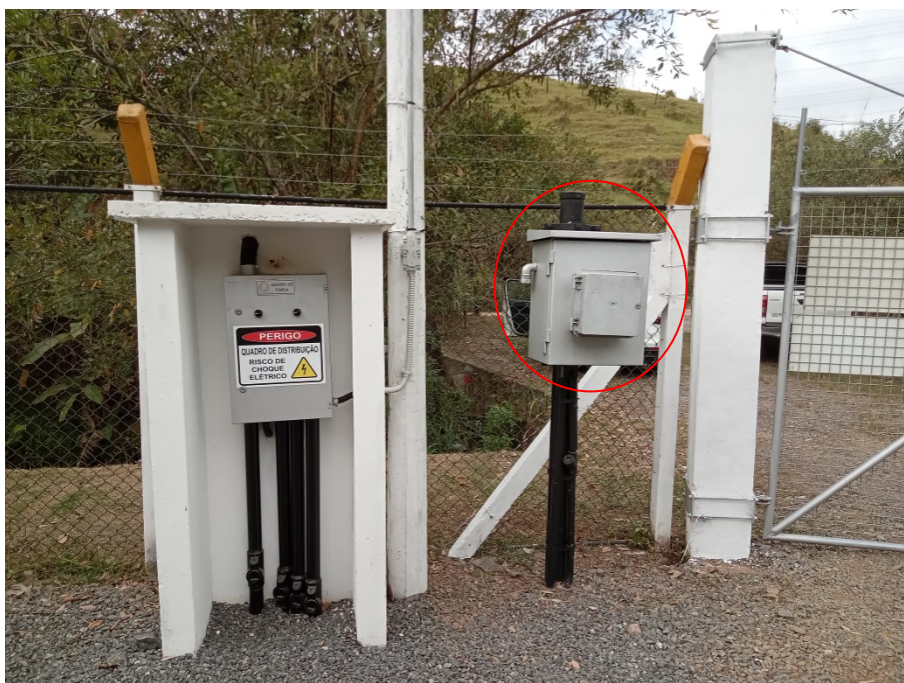
- Faltando 01 (um) extintor de incêndio conforme especifica o Laudo de Exigências CBMERJ verificado in loco;
- Painel elétrico (retificador do sistema de proteção catódica) sem sinalização de segurança.

Foto 12: Painel sem sinalização de segurança.

Realizar as adequações das questões pontuadas, conforme descrito no relatório (item 10).

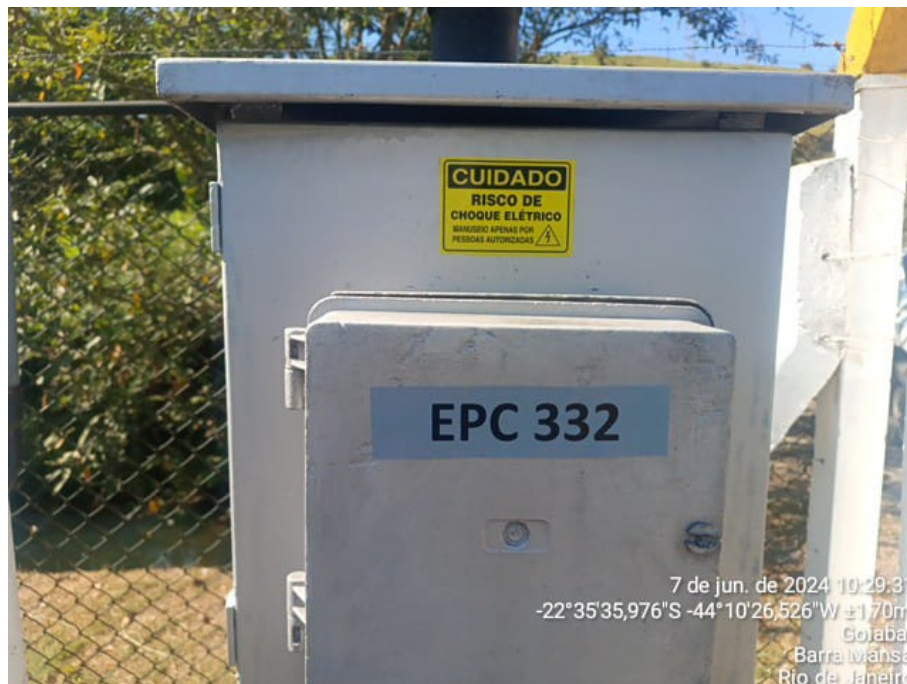
Foto 13: Adequação de sinalização de segurança em painel elétrico.

Conforme demonstrado no anexo fotográfico, as recomendações feitas foram atendidas, considerando-se sanadas as irregularidades.

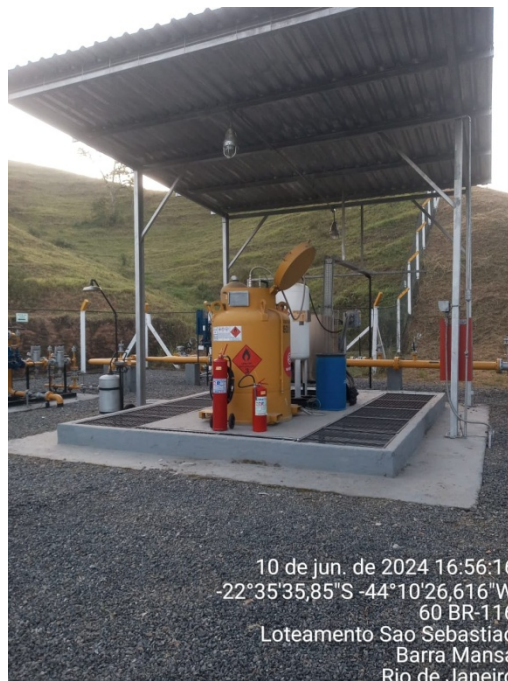
| <b>ITENS DE VERIFICAÇÃO</b> | <b>CONFORME</b> | <b>NÃO CONFORME</b> | <b>NÃO SE APLICA</b> |
|---|---|---|---|
| 09. Extintores | | X | |

Foto 14: Adequação de extintor de incêndio sobre rodas.
