## RELATÓRIO DE FISCALIZAÇÃO

| <b>1 – Nº de Relatório (RF CAENE):</b><br>P-057/24 | <b>2 – Data da Fiscalização:</b><br>26/06/2024 | <b>3 – Concessionária Fiscalizada:</b><br>CEG |

**7 – Objetivo da Fiscalização:**  
Vistoria realizada com o objetivo de acompanhar as obras da Concessionária no Condomínio Brisas do Outeiro.

| <b>Número do Projeto:</b> NI-000-52278/2022 | <b>Tipo de obra:</b> Expansão de rede e ramal | <b>Interna</b> | <input checked="" type="checkbox"/> | <b>Externa</b> | <input type="checkbox"/> |

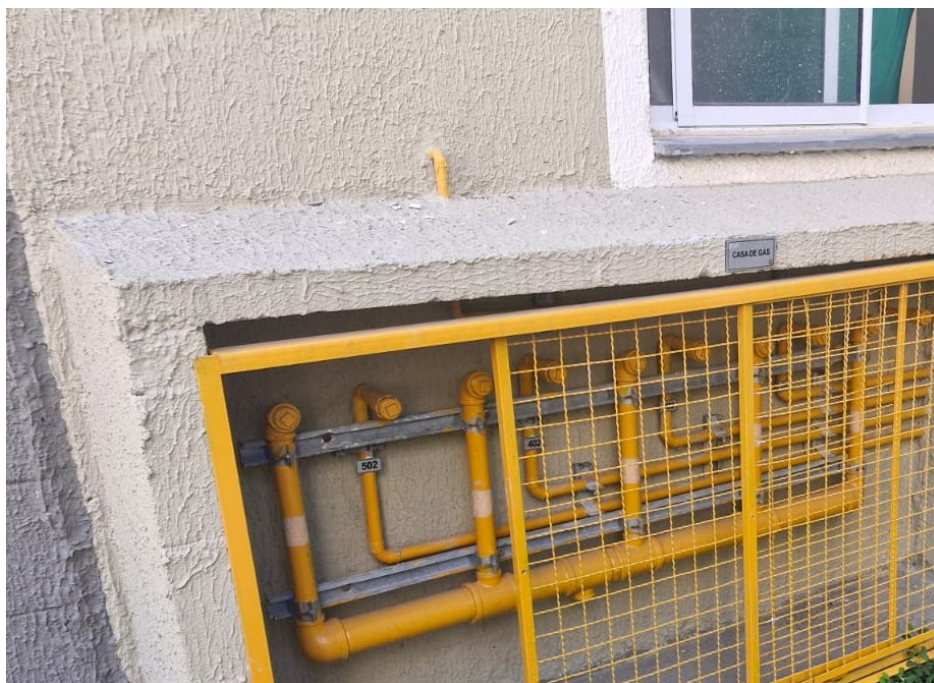
A construção do condomínio é de responsabilidade da empresa construtora MRV. O ponto de interesse foi o projeto de execução do abastecimento interno do condomínio, sob responsabilidade da concessionária. As cabines de medidores já estavam em fase de conclusão.

Foto 2: Cabine de Medidores de um bloco.

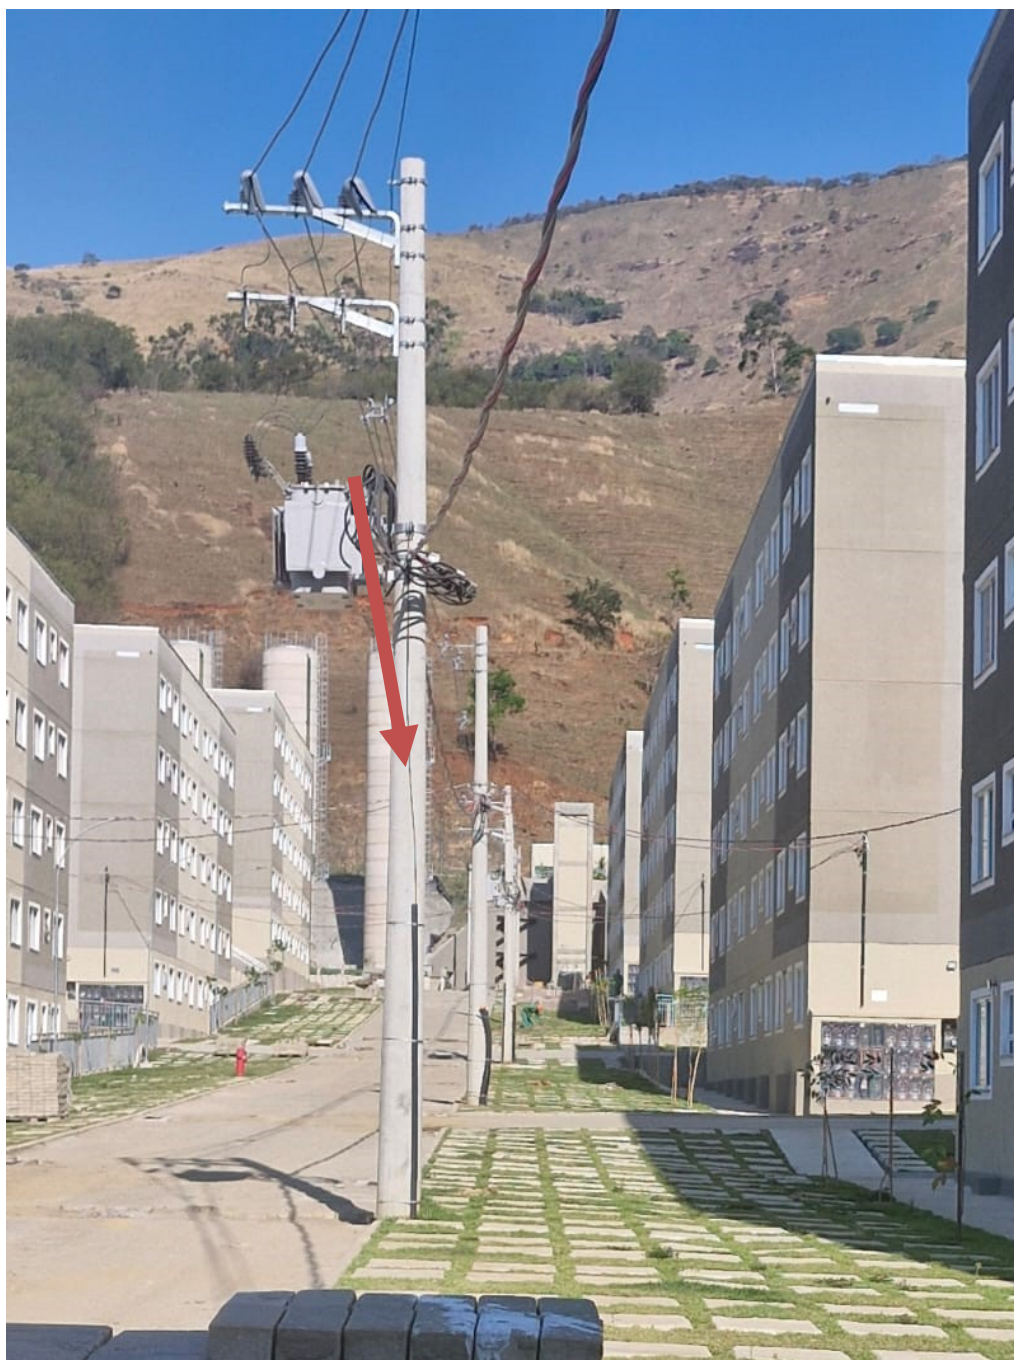
Trata-se de uma obra de expansão de rede com tubulação de polietileno de Ø32 mm em média pressão, com um comprimento total projetado de 760 metros, dos quais já foi realizada toda extensão projetada. São 70 ramais internos projetados de Ø32 mm e 1 ramal para o salão de festas. A uma profundidade média de 0,80 a 1,20 m. Todo trecho da obra já foi pressurizado e testado com Nitrogênio.

As obras de assentamento da rede interna já foram realizadas, porém a Concessionária está aguardando o término das obras da construtora para colocação da sinalização com marco plano, para que este não seja danificado durante a conclusão da obra pela Construtora.

Foto 3: Trecho já assentado que leva o gás aos diversos blocos.

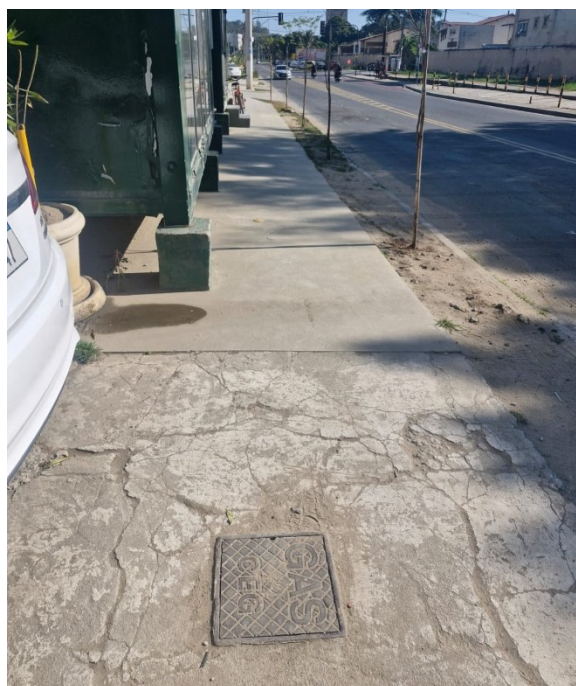
A rede interna do Condomínio não estava conectada à rede externa de Ø63 mm, que passa na calçada transversal à entrada do Condomínio, distante aproximadamente 6 metros.

Foto 4: Rede Externa de gás que passa na calçada em frente ao condomínio.
