## **RELATÓRIO DE FISCALIZAÇÃO**

| <b>1 – Nº de Relatório (RF CAENE):</b><br>P-072/24 | <b>2 – Data da Fiscalização:</b><br>09/07/2024 | <b>3 – Concessionária Fiscalizada:</b><br>CEG |

**7 – Objetivo da Fiscalização:**  
Vistoria realizada com o objetivo de verificar o estado de conservação da estação de compressão de Cadete Fabres no Município de Guapimirim.

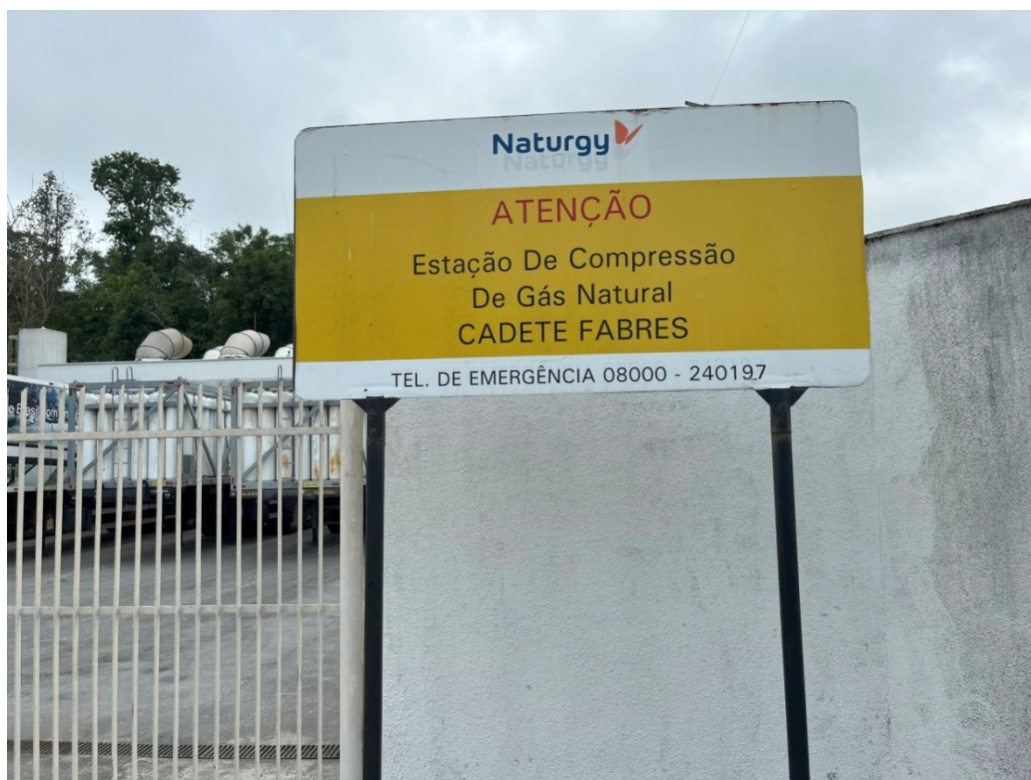
Foto 1: Identificação da estação.

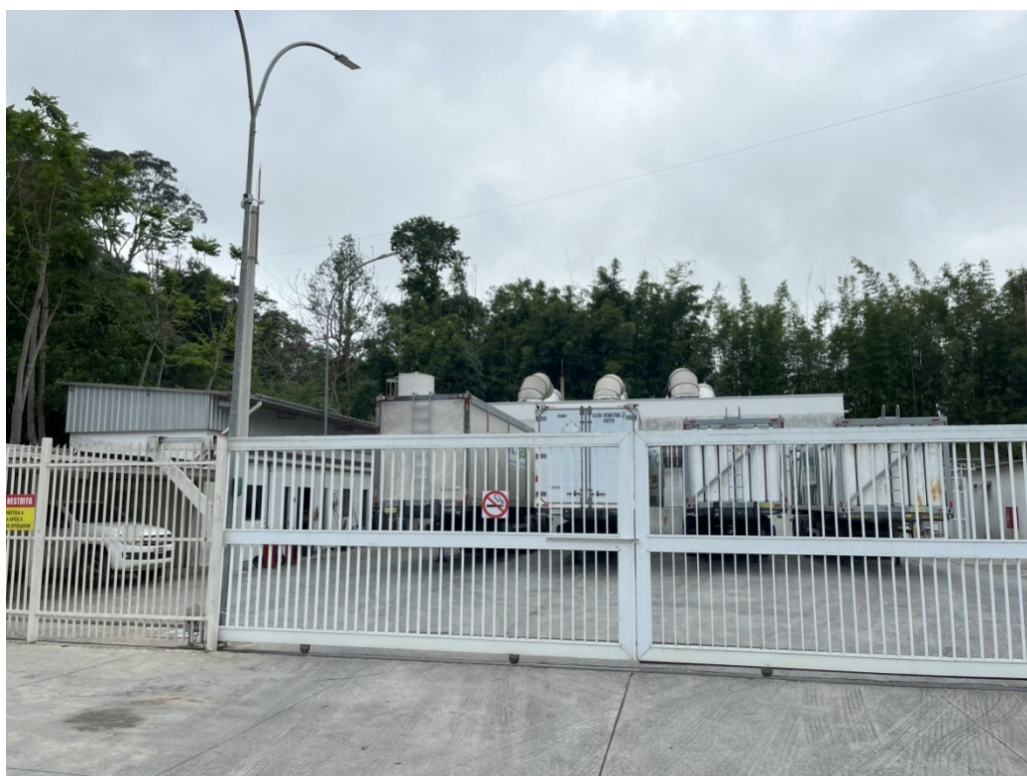
Foto 2: Vista geral da estação.

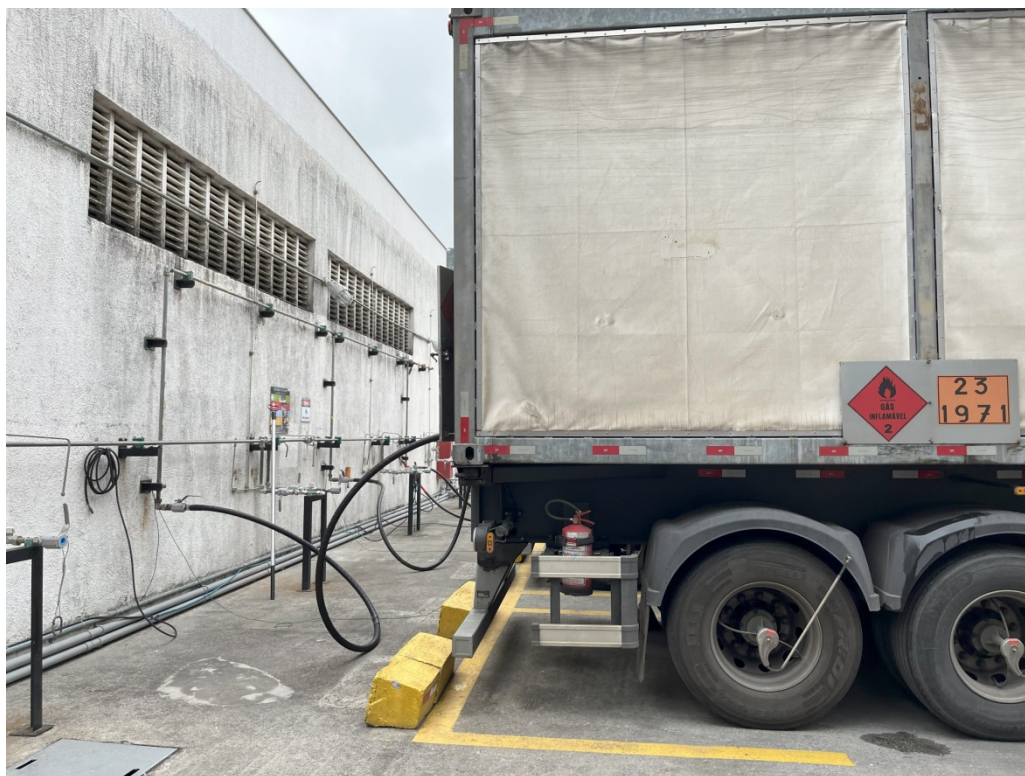
Esta base de compressão, operada e transportada pela Neogás, abastece as estações de descompressão localizadas em Itaipava, Cachoeira de Macacu, Teresópolis, Nova Friburgo, Saquarema, Maricá, Mangaratiba e Angra dos Reis. Esse abastecimento é realizado através de carretas transportadoras de cilindros de estocagem (fotos 3 e 4).

Foto 3: Abastecimento dos cilindros nas carretas.

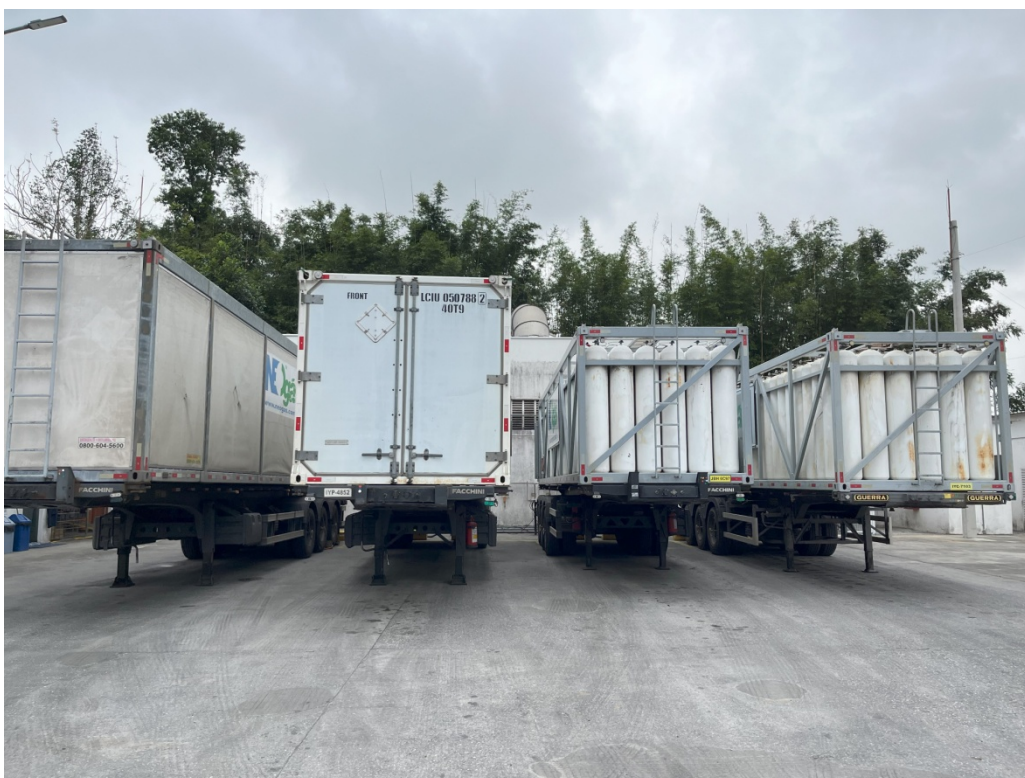
Foto 4: Carretas com cilindros a serem recarregados.

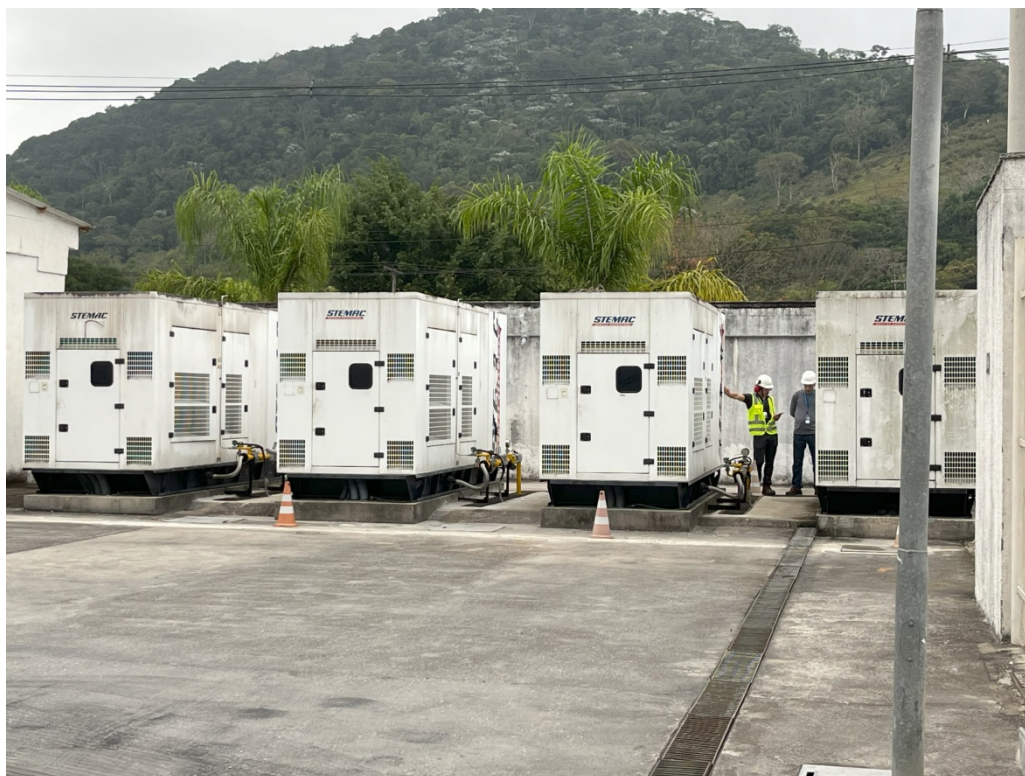
A estação possui 3 geradores de energia em operação, porém um 4º gerador adicional está prestes a ser colocado em funcionamento, como parte do processo de ampliação desta base de compressão (foto 5).

Foto 5: Geradores a gás da estação, incluindo o novo gerador à direita.

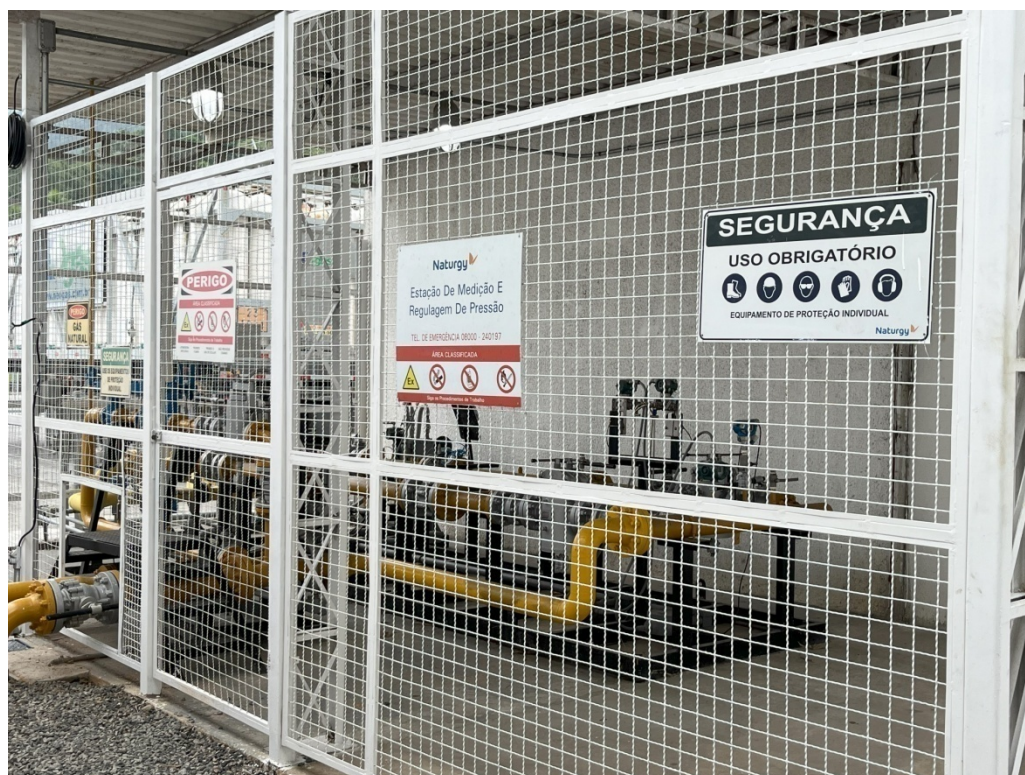
Trata-se de uma base de compressão que recebe gás natural a partir de gasoduto com pressão em 40 bar e após passar pela estação de regulação (foto 6), a pressão é elevada para 250 bar através de compressor.

Foto 6: Estação de Medição e Regulagem de Pressão.

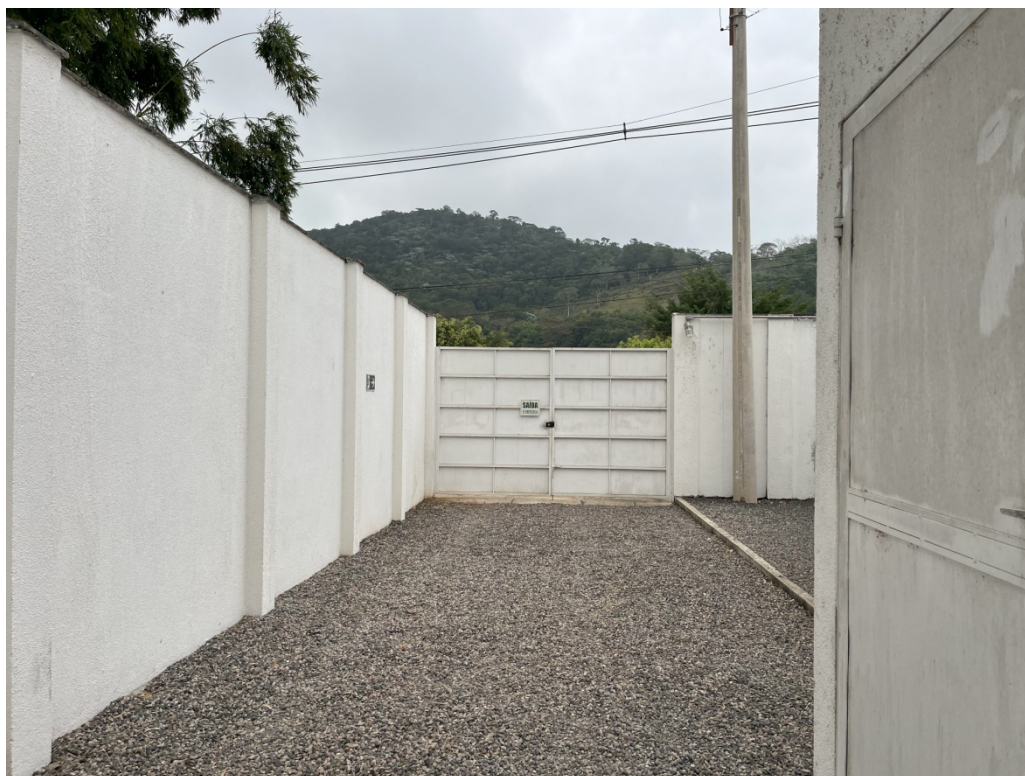
Foto 7: Placa de rota de fuga e saída de emergência.

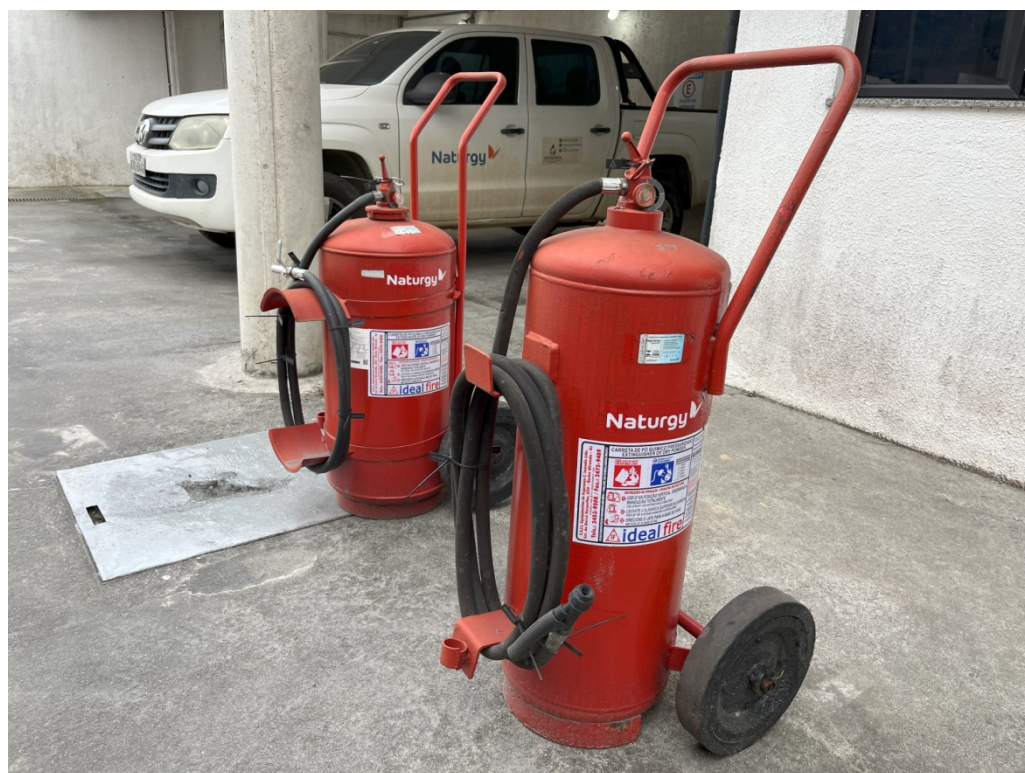
Foto 8: Extintores de incêndio.

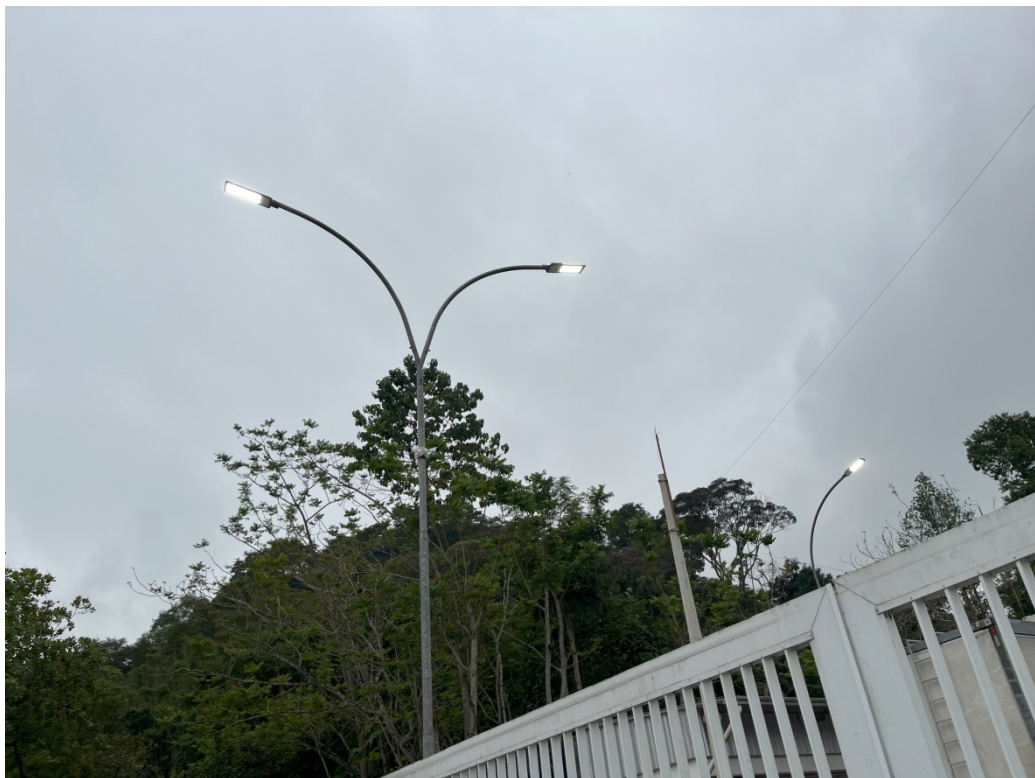
Por fim, a iluminação da estação também foi aprimorada. Anteriormente, o sistema de iluminação era misto, mas agora foi inteiramente substituído por tecnologia LED (foto 10). Essa mudança resultou em uma iluminação mais eficiente e uniforme em toda a área da estação, além de proporcionar uma economia significativa de energia.

Foto 10: Iluminação em LED da estação.

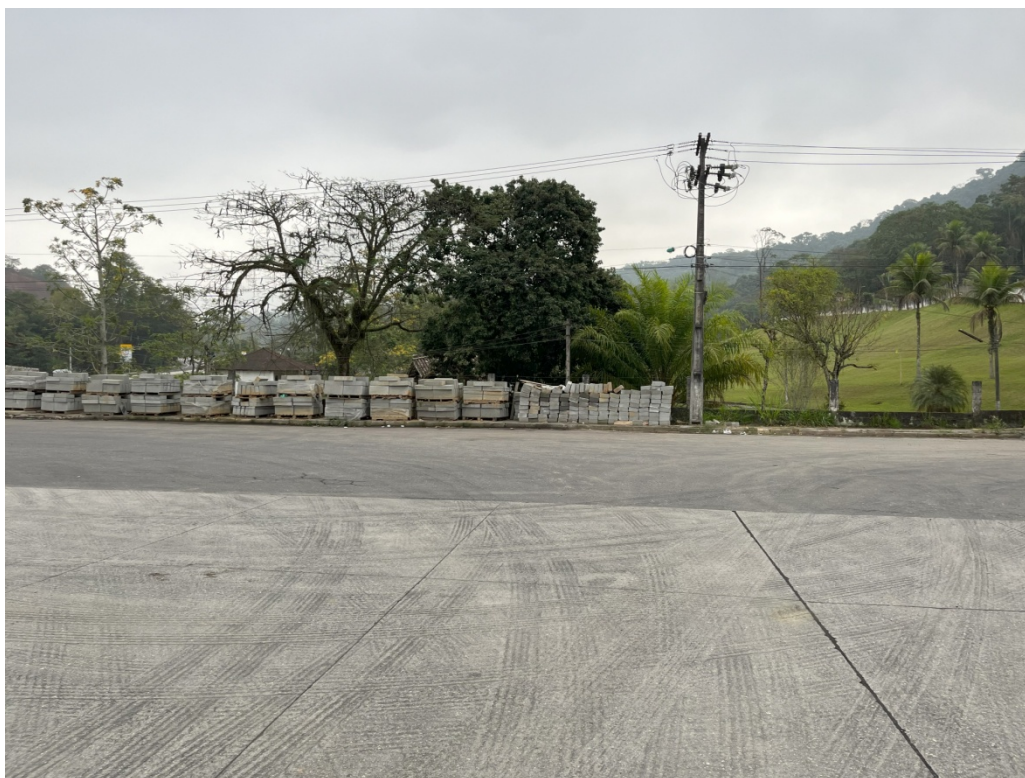
Além disso, a via de acesso à estação também passou por melhorias. Anteriormente, essa via era de terra, estreita e mal conservada, o que dificultava o fluxo de entrada e saída das carretas. Atualmente, a via foi asfaltada e duplicada, facilitando a circulação dos veículos (fotos 11 e 12).

Foto 11: Via de entrada da estação.

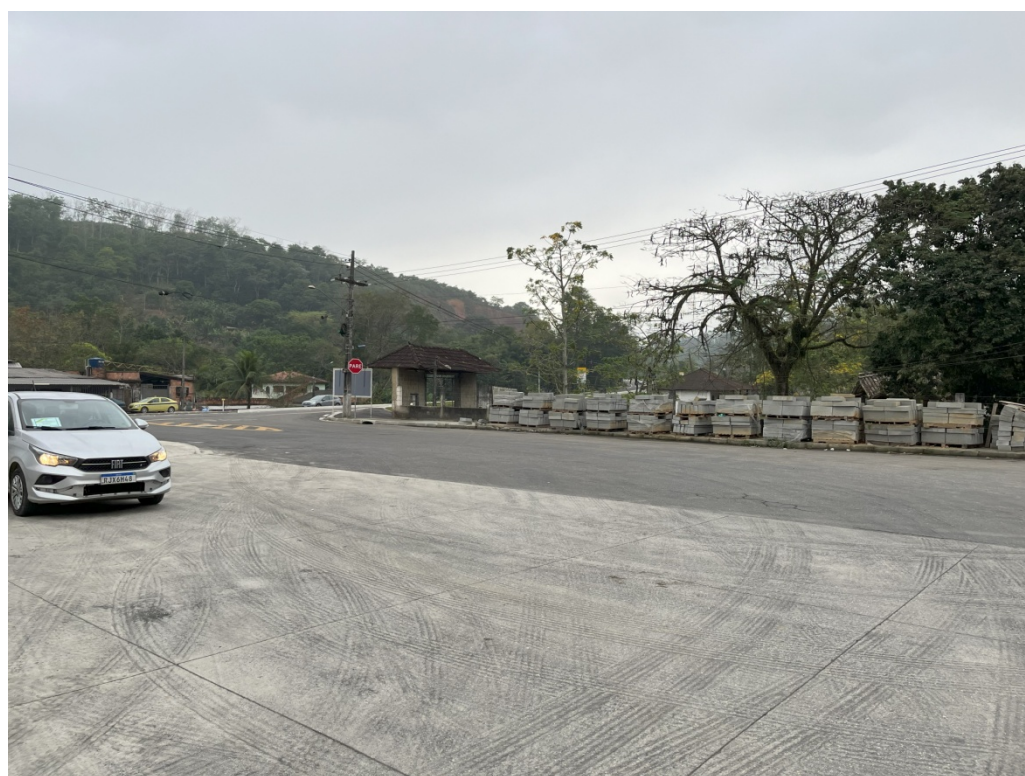
Foto 12: Via de entrada da estação.
