| <b>1 - RF CAENE Nº:</b><br>P-015/24 | <b>2 - Data da Fiscalização:</b><br>12/03/2024 | <b>3 - Concessionária Fiscalizada:</b><br>CEG RIO |
| <b>4 - Endereço da Fiscalização:</b><br>Avenida São José, s/n | <b>5 - Bairro(s):</b><br>Parque Belém | <b>6 - Município:</b><br>Angra dos Reis |
| <b>7 - Objetivo da Fiscalização:</b><br>Vistoria realizada com o objetivo de observar o estado de conservação da estação de GNC (Descompressão) da Concessionária no Município. | | |

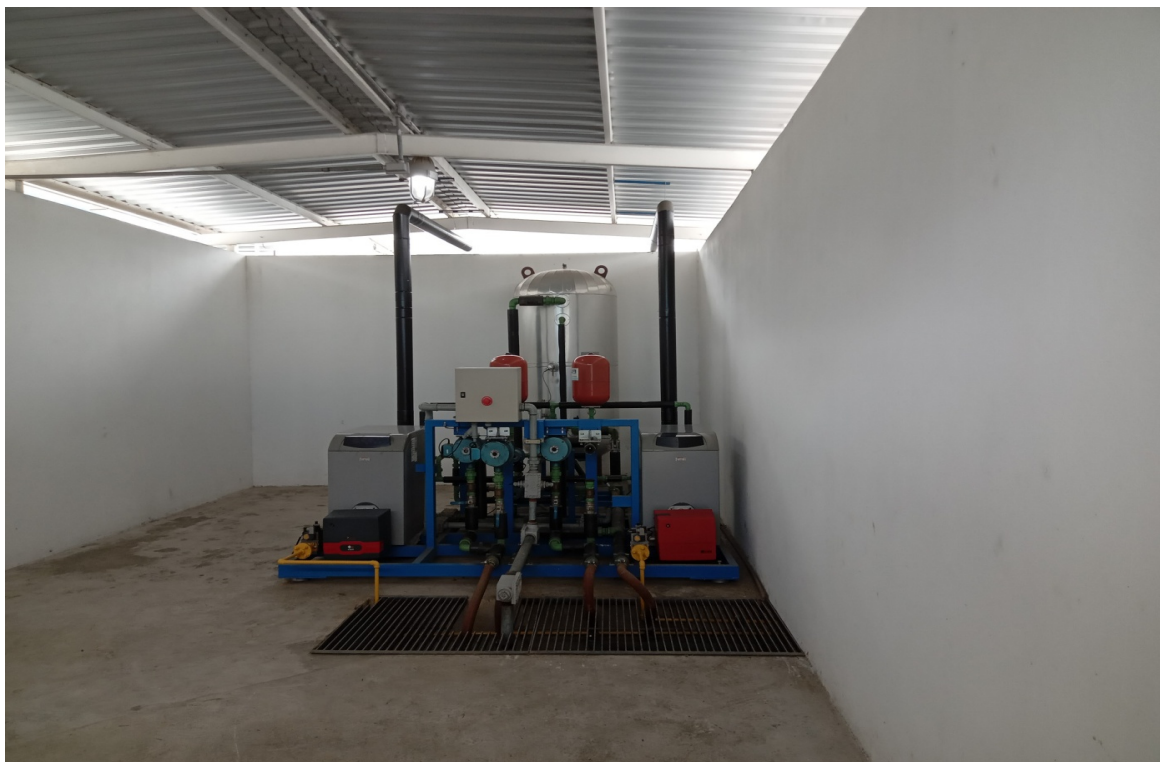
Foto 6: Sistema de aquecimento, armazenamento e recalque de água (Trocador de calor - RCU)

A Unidade de Regulagem e Controle, na primeira etapa, abaixa a pressão para 60 bar e na segunda etapa, de 60 para 6 bar. Antes das etapas de regulagem de pressão, o gás passa por um trocador de calor (água aquecida) para que não haja congelamento e opere em condições normais, devido ao processo de descompressão. O gás segue para a estação de regulagem e medição, passando pelos filtros e a pressão reduzida para 1 bar, sendo distribuído pela rede existente.

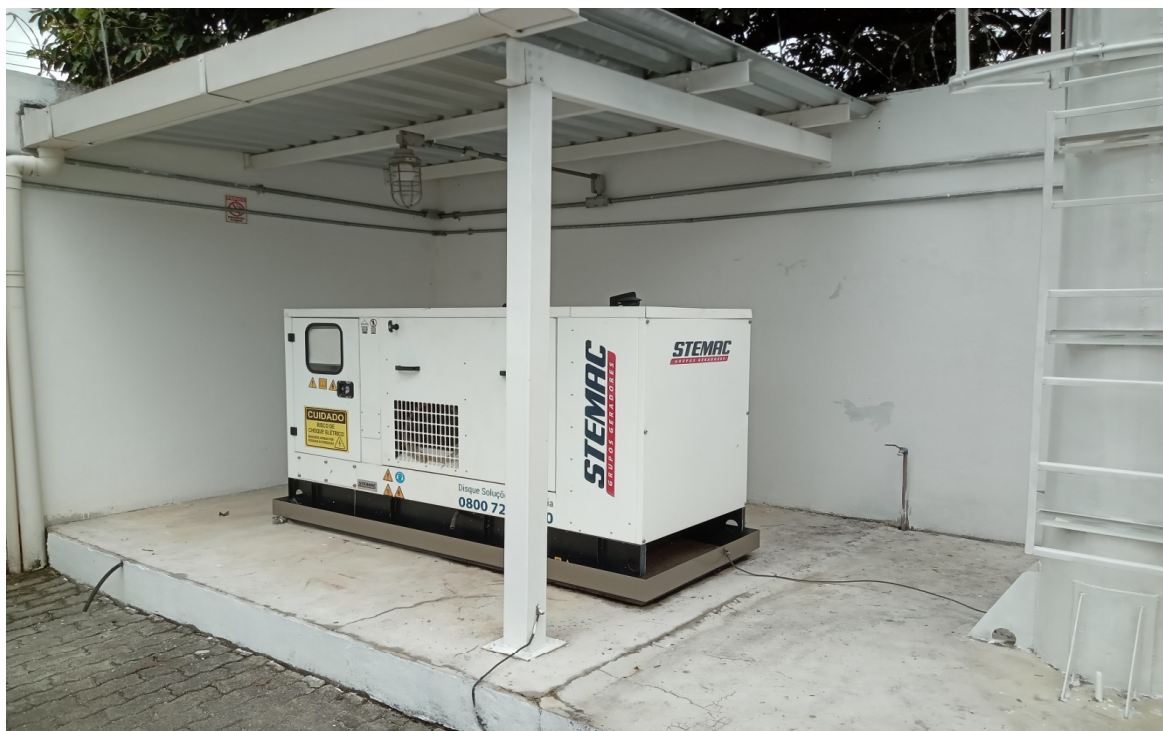
Foto 15: Gerador de emergência

A estação possui um gerador para funcionar em caso de falha no fornecimento de energia da concessionária e também nobreak e painel fotovoltaico para o sistema de telemetria.

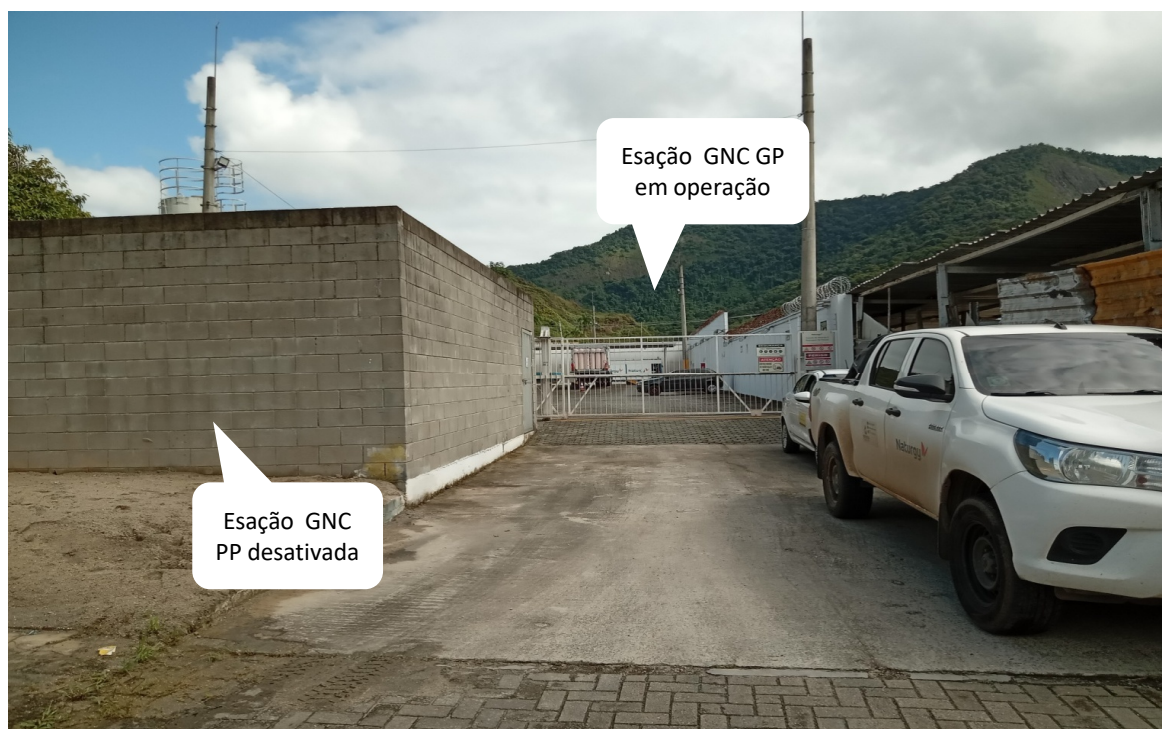
Foto 16: Acesso à estação de GNC

A estação de pequeno porte (Foto 16) foi desativada em 05/12/2023 e a estação de grande porte, objeto desta vistoria, entrou em operação 28/11/2023.
