## RELATÓRIO DE FISCALIZAÇÃO

| <b>1 – Nº de Relatório (RF CAENE):</b><br>P_001_25 | <b>2 – Data da Fiscalização:</b><br>10/01/2025 | <b>3 – Concessionária Fiscalizada:</b><br>CEG |
| <b>4 – Endereço:</b> Rua Projetada A –<br>PAA10995/12470 | <b>5 – Bairro(s):</b> Recreio dos<br>Bandeirantes | <b>6 – Município/UF:</b> Rio de Janeiro/RJ |

| <b>Número do Projeto:</b> RJ-REC-53721/2023 | <b>Tipo de obra:</b> Expansão | <b>Interna</b> | <b>Externa</b> | <b>X</b> |

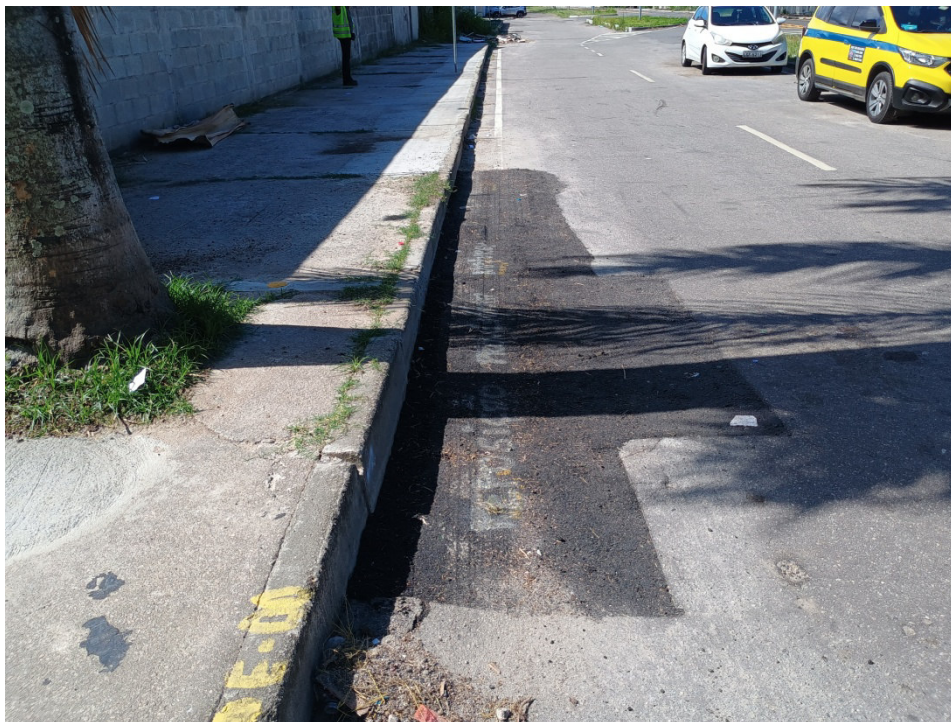
Trata-se de obra de expansão com o objetivo de abastecer o novo condomínio residencial “Novo Lar Recreio” (foto 1). Para isso, foi realizada uma interligação na rede já existente, de PE Ø 90 mm, na própria Rua Projetada A, em frente ao condomínio comercial “One Offices” (foto 2). Essa interligação foi construída no mesmo formato, em PE Ø 90 mm, e seguiu até o condomínio abastecido, ao longo da Rua Projetada A, assentada, na sua maior parte, por método não destrutivo (fotos 3 e 4). A rede encontra-se em carga.

Cabe ressaltar que, durante a fiscalização, foram encontrados trechos de recomposição provisória (fotos 2 e 5). Após a recomposição definitiva, a comprovação fotográfica (fotos 6 e 7) foi enviada pelo gestor da obra. Foram identificados, ainda, marcos verticais (foto 3) nos trechos de vegetação e marcos planos (foto 4) nos trechos em que, de acordo com o gestor da obra, serão construídos asfalto e calçamento pela construtora. Após essa intervenção, a concessionária CEG instalará os marcos planos de forma definitiva na Rua Projetada A - PAA10995/12470.

Foto 2: trecho de recomposição provisória e de interligação com a rede, em frente ao Condomínio One Offices.

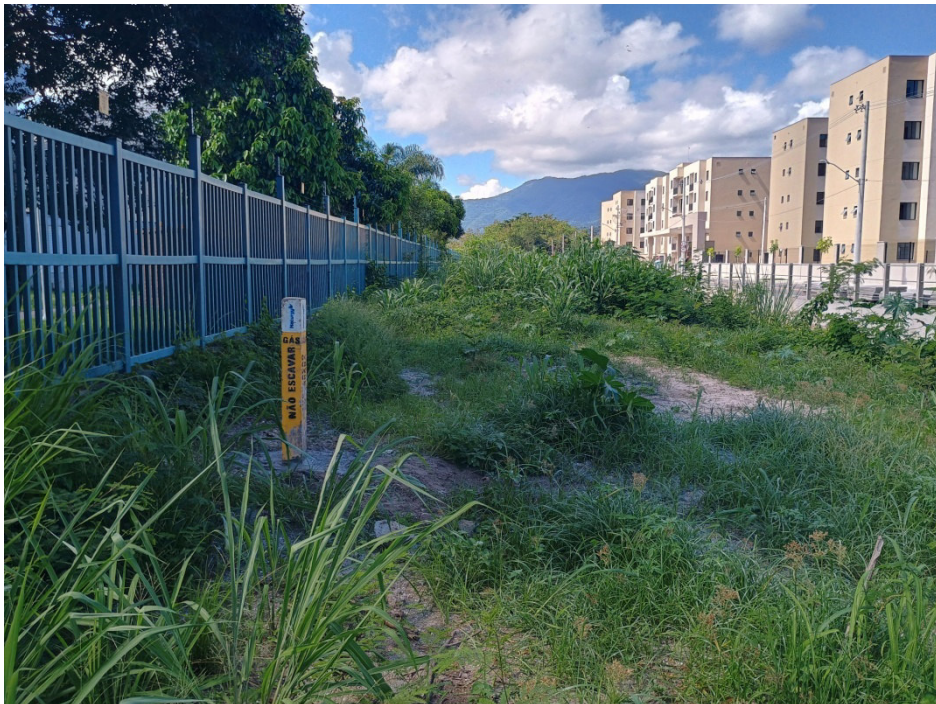
Foto 3: trecho de assentamento de tubulação por método não destrutivo identificado com marco vertical.

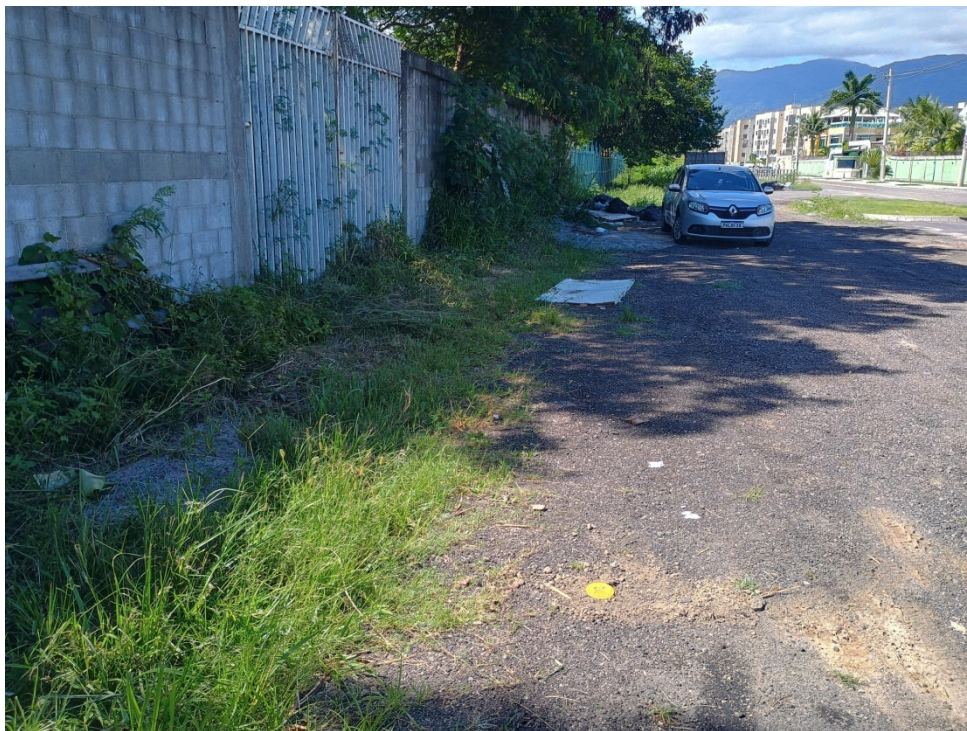
Foto 4: trecho de assentamento de tubulação por método não destrutivo identificado com marco plano.

Instalação de novos marcos planos, de forma definitiva, ao longo do trecho de tubulação assentada, após a finalização do asfalto e calçamento na Rua Projetada A - PAA10995/12470.

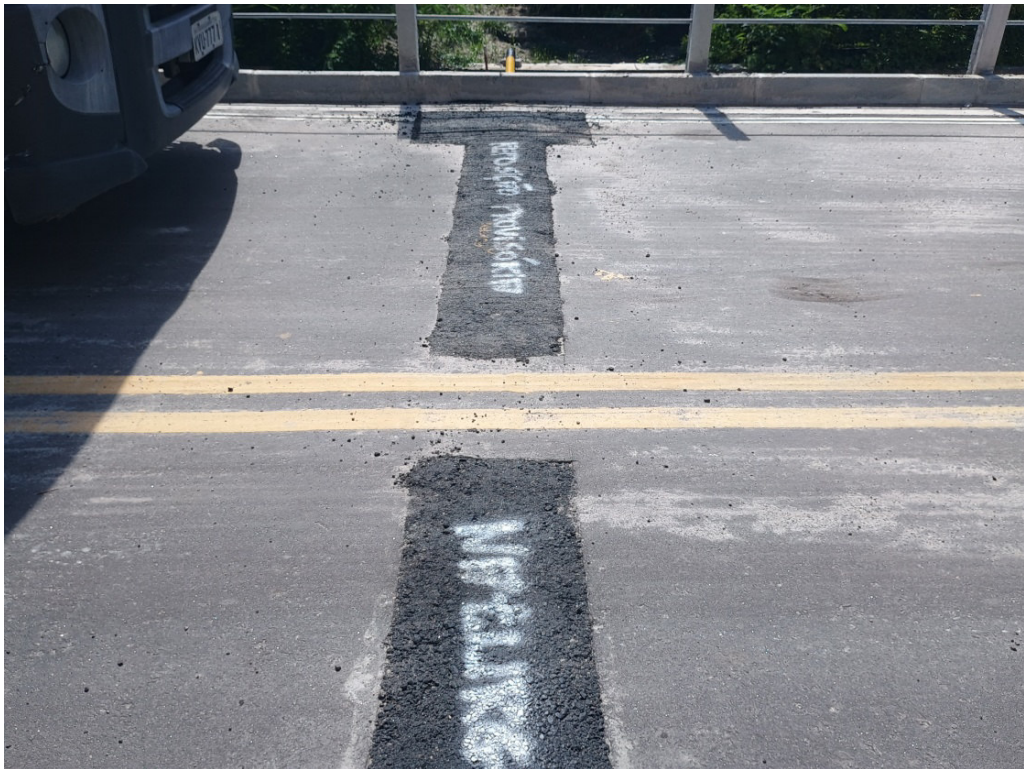
- Os itens de 01 a 13, de 15 a 18 e 21 constam como “não se aplica”, pois a obra estava finalizada no dia da fiscalização.
- O item 14 consta com “insuficiente” em virtude de ainda existirem recomposições provisórias no local no dia da fiscalização.

Foto 5: trecho de recomposição provisória.

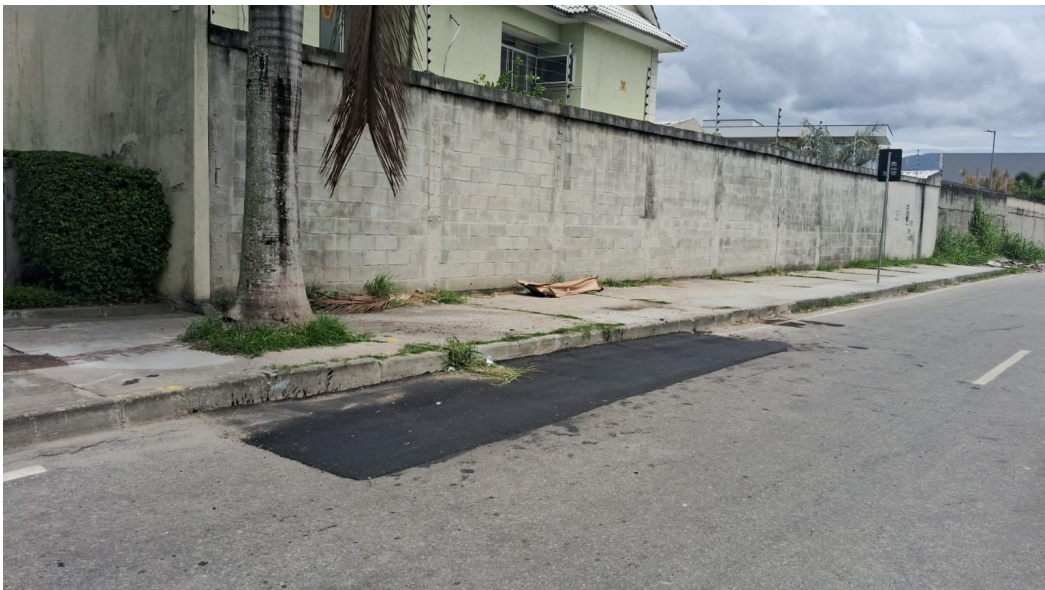
Foto 6: trecho com recomposição definitiva.

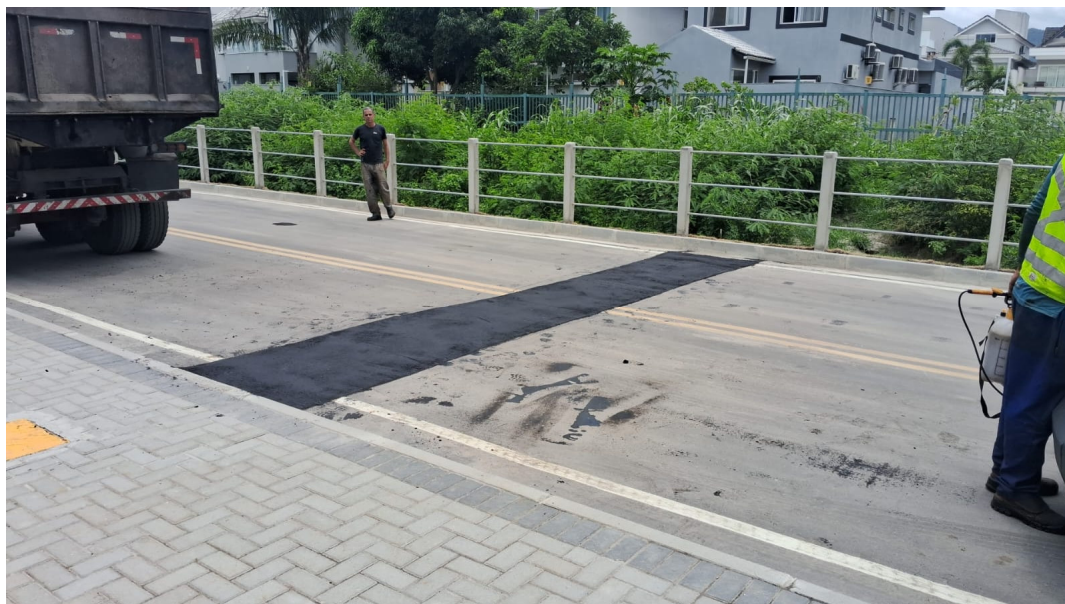
Foto 7: trecho com recomposição definitiva.
