| <b>1- RF CAENE Nº:</b><br>P-005/22 | | <b>2 - Data da Fiscalização:</b><br>30/03/2022 | | <b>3 - Concessionária Fiscalizada:</b><br>CEG | |
| <b>7 - Objetivo da Fiscalização:</b><br>Vistoria realizada com o objetivo de acompanhar as obras da Concessionária no município. | | | | | |

**Relatório:**

Vistoria realizada em conjunto com a Concessionária e a prestadora de serviços técnicos de engenharia, Concrejato, com objetivo de verificar o andamento das obras de expansão de rede no Residencial Estação Guanabara (Foto 1). Estiveram presentes nesta data os funcionários listados abaixo:

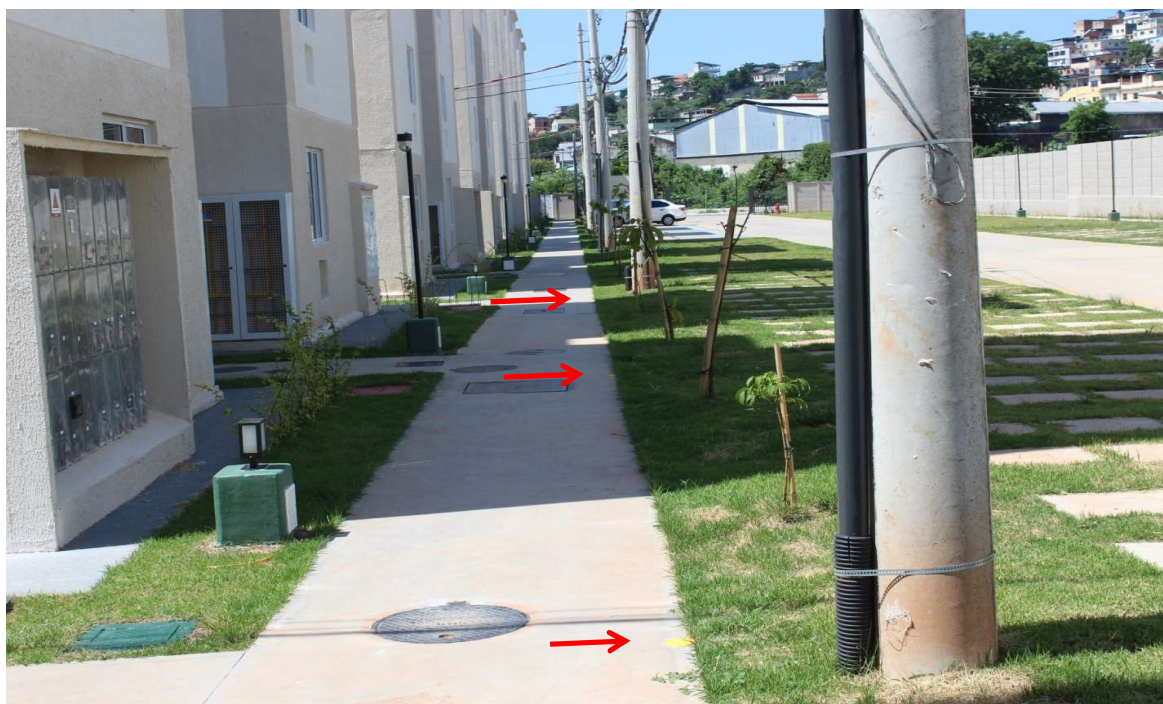
Foto 2 : Marco plano

Havia marco plano de sinalização indicando a presença de rede instalada de forma limpa e regular, em um total de 56 unidades (Foto 2).

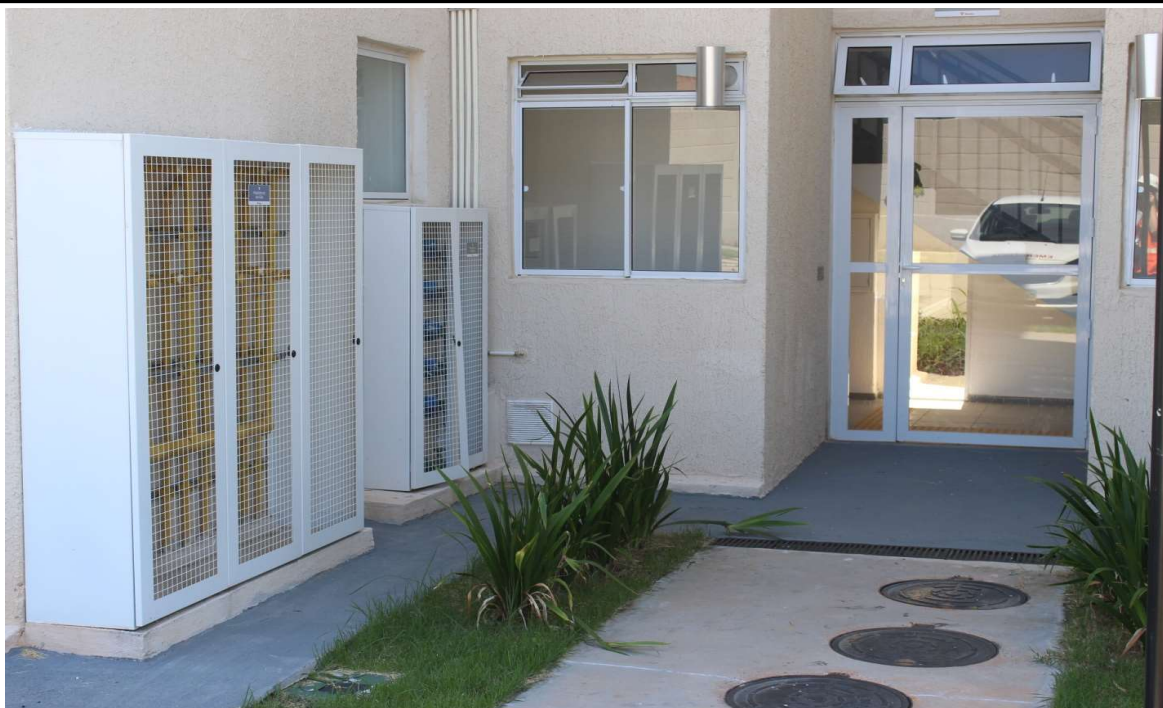
Foto 3 : Caixa de regulador e medidores

As obras para o assentamento da rede interna já haviam sido concluídas, estavam instalados ramais, faltando apenas medidores e reguladores de pressão para serem instalados em todos blocos do condomínio, pois estes só serão fornecidos quando houver a primeira solicitação de instalação por um morador. Esse procedimento é adotado em conjunto, entre concessionária e construtora, a fim de evitar que o material se perca e/ou seja avariado e por questões de segurança (Foto 3).

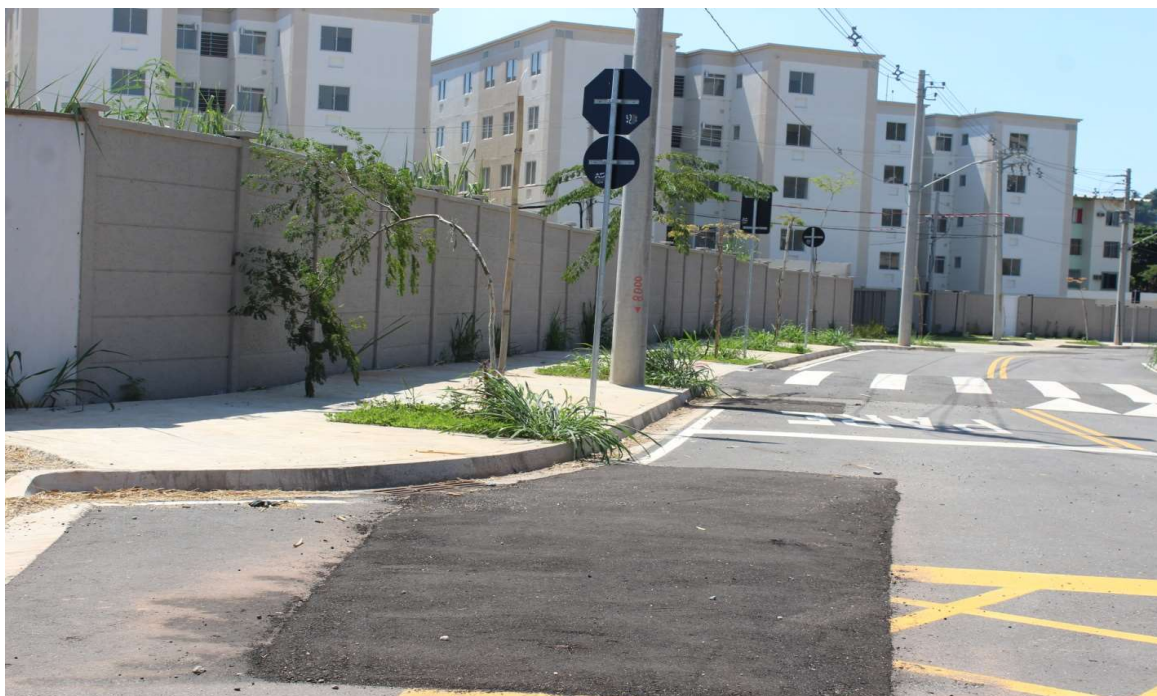
Foto 4 : Recomposição externa

Informamos que no decorrer da vistoria não foram identificadas irregularidades quanto à prestação de serviços por parte da Concessionária para a execução interna. Quanto à execução externa, foi possível observar a recomposição do asfalto em ponto anterior à entrada do condomínio, onde fizeram a ligação do ramal à rede pelo método não destrutivo de perfuração dirigida (MND). Esse procedimento evita transtornos relativos à extensão da intervenção na via, além de uma recomposição mais limpa e eficiente.
