## **RELATÓRIO DE FISCALIZAÇÃO**

| <b>1 – Nº de Relatório (RF CAENE):</b><br>P_007_25 | <b>2 – Data da Fiscalização:</b><br>16.01.2025 | <b>3 – Concessionária Fiscalizada:</b><br>CEG RIO |

**7 – Objetivo da Fiscalização:**  
Vistoria realizada com o objetivo de verificar o estado de conservação, operação e segurança da estação XV-06.

| <b>Número do Inventário:</b><br>VL-R.16.00-0293 | <b>Nome da Estação:</b><br>Valv.Linha - XV06 GASCABO | <b>Zona:</b><br>Interior |

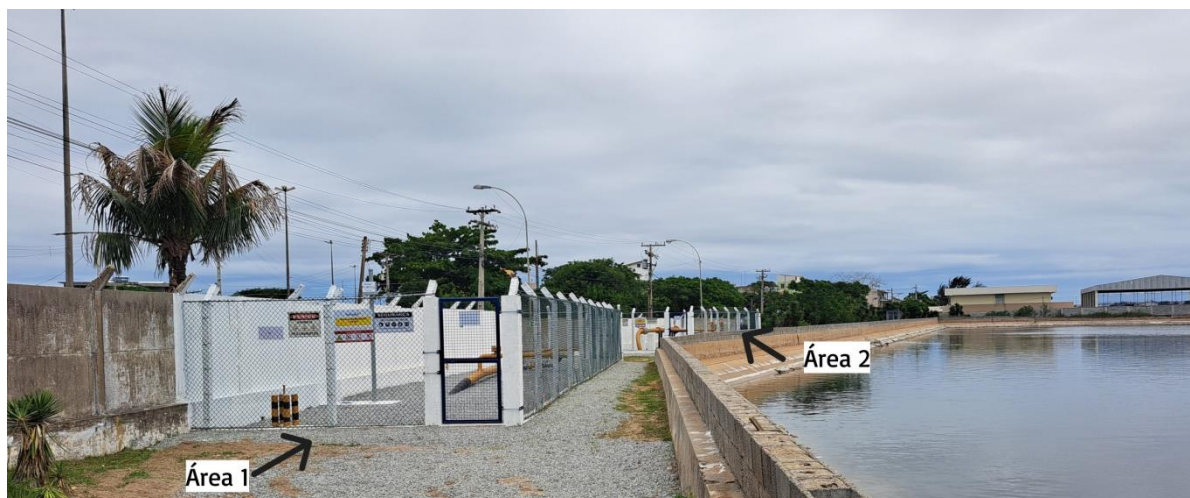
Vistoria realizada em conjunto com a Concessionária, representada pelo seu funcionário Rômulo Rosemberg. Trata-se de uma estação localizada dentro da propriedade privada da empresa Sal Cisne, sendo dividida em 2 áreas distintas, delimitadas e com acesso independente.

Foto 1 - Vista geral das 2 áreas

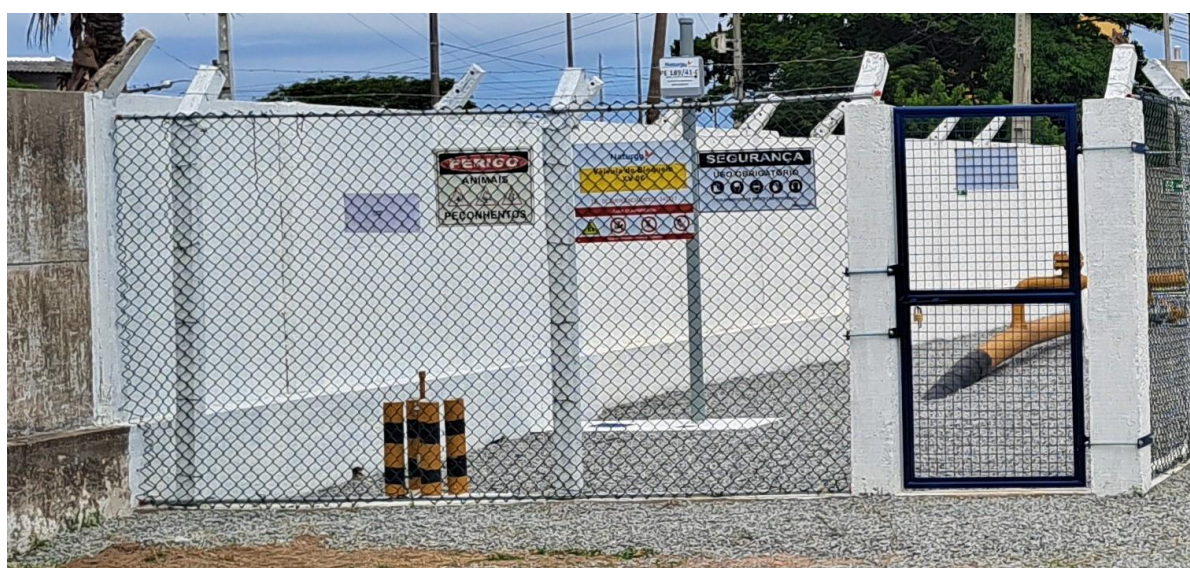
A estação passou por uma reforma no sentido de atender as demandas do Termo de Notificação 018/2024 que anotou a ausência de cerca, portão e sinalização adequados. As fotos em anexo demonstram que a estação agora se encontra como uma estrutura adequada em termos de segurança.

Foto 2: Acesso da área 1 da XV-06

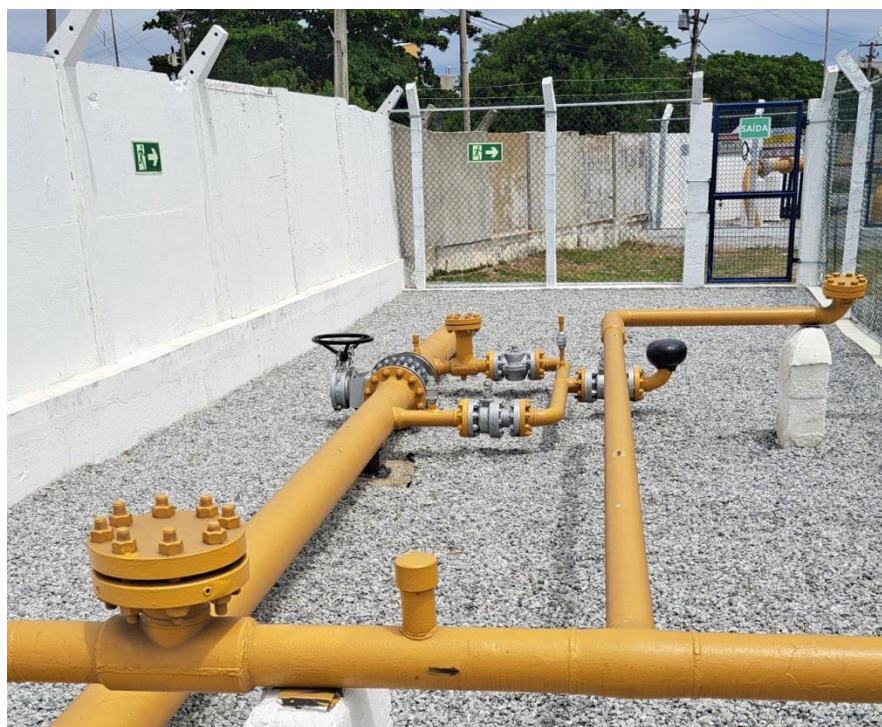
Na primeira área chega a linha de entrada da estação em 8' com pressão de 16 bar e onde está localizada a válvula de bloqueio XV-06 que em caso de necessidade pode interromper o fluxo de gás segue em direção à cidade de Arraial do Cabo. Ainda nessa área de encontra o sistema de proteção catódica que protege a superfície da tubulação contra a corrosão eletrolítica.

Foto 3: Válvula de bloqueio XV-06 na área 1

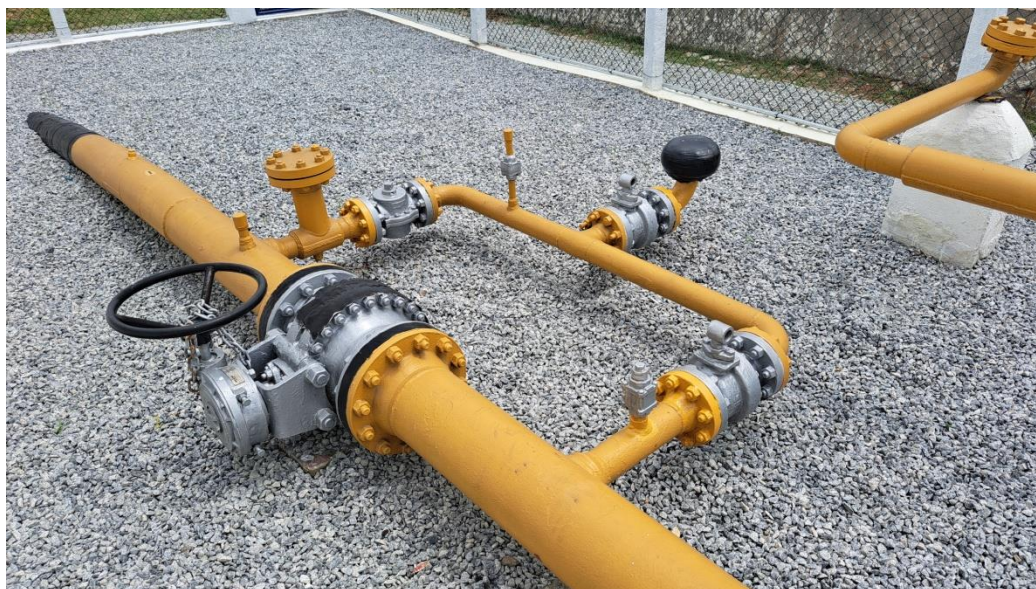
Foto 4 - Detalhe válvula de bloqueio XV-06 na área 1

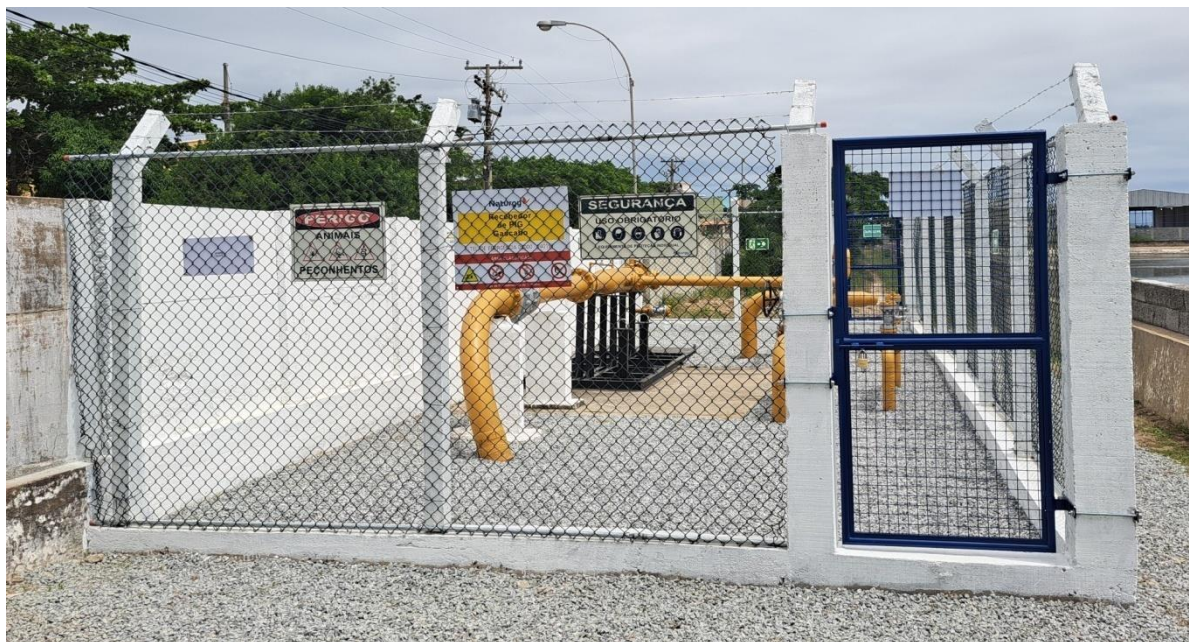
Foto 5: Acesso da área 2

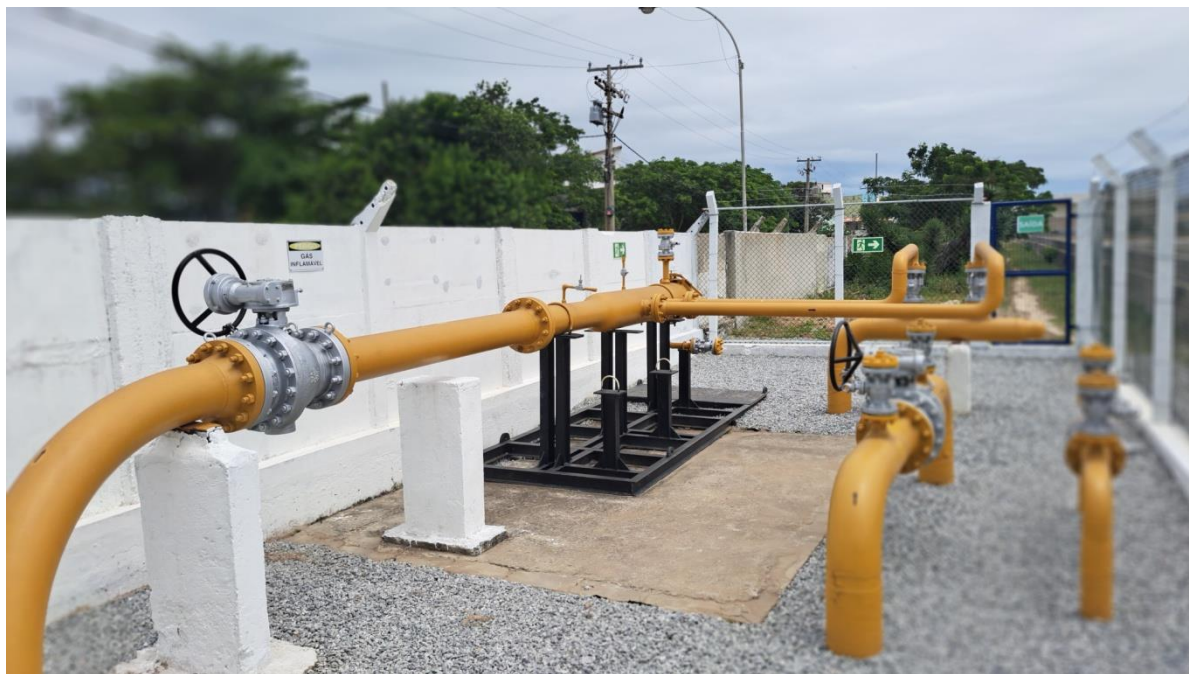
Foto 6: Vista geral da área 2

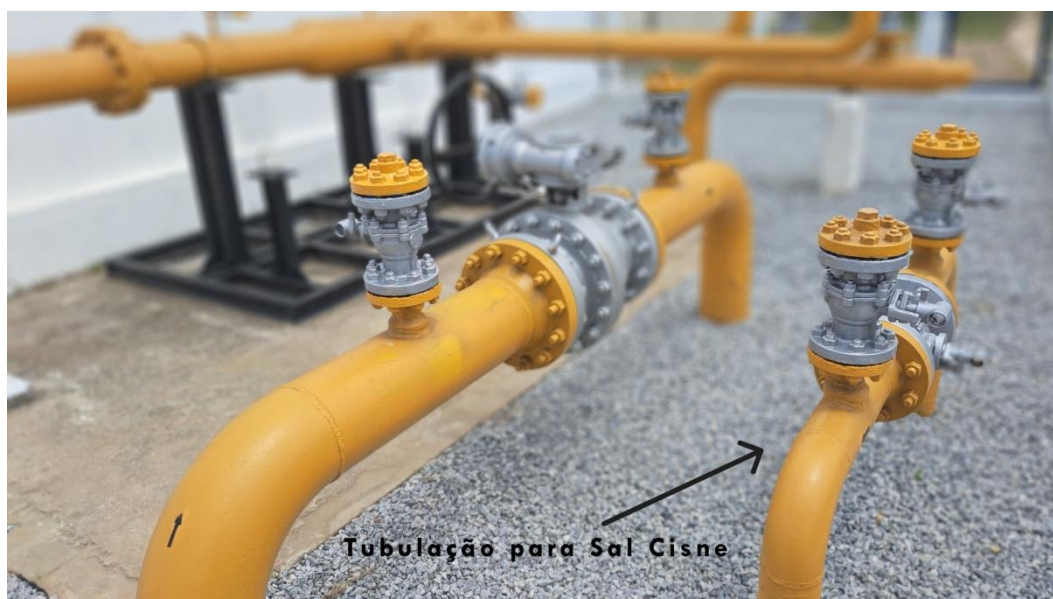
Na segunda área, encontra-se a tubulação, em aço, com diâmetro de 10" receptora do PIG (pipeline inspection gauge) que é lançado da estação XV-04. Nesse mesmo local, há uma derivação para tubulação de 4" que atende a Sal Cisne.

Foto 7: Detalhe tubulação 4 pol para Sal Cisne

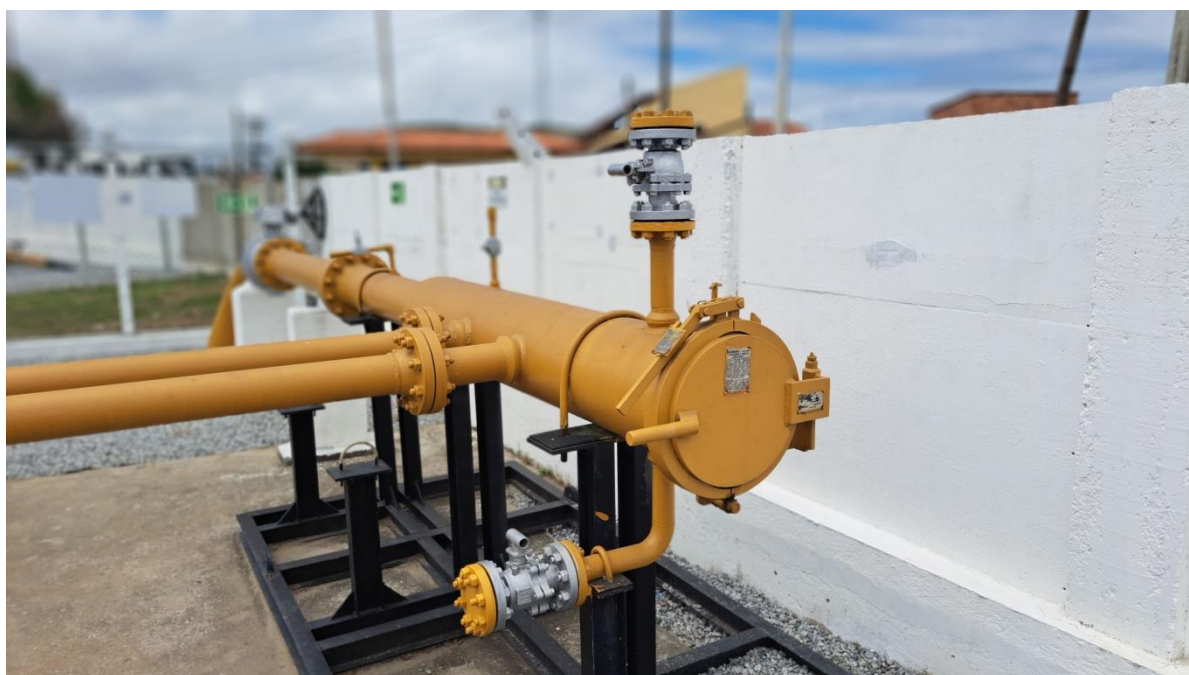
Foto 8: . Receptor PIG em 10 pol
