## RELATÓRIO DE FISCALIZAÇÃO

| <b>1- RF CAENE Nº:</b><br>P-008/21 | <b>2 – Data da Fiscalização:</b><br>25/06/2021 | <b>3 – Concessionária Fiscalizada:</b><br>CEG |
| <b>7 – Objetivo da Fiscalização:</b><br>Vistoria realizada para verificar instalações internas e condições de ambiente do apartamento 601. | | |

A vistoria no endereço referenciado se originou com a suspeição que vazamento de gás natural e/ou monóxido de carbono tenha levado a óbito, no dia 22 de junho de 2021, duas pessoas enquanto estavam, simultaneamente, utilizando o chuveiro no interior do banheiro. A notícia foi amplamente veiculada pela mídia.

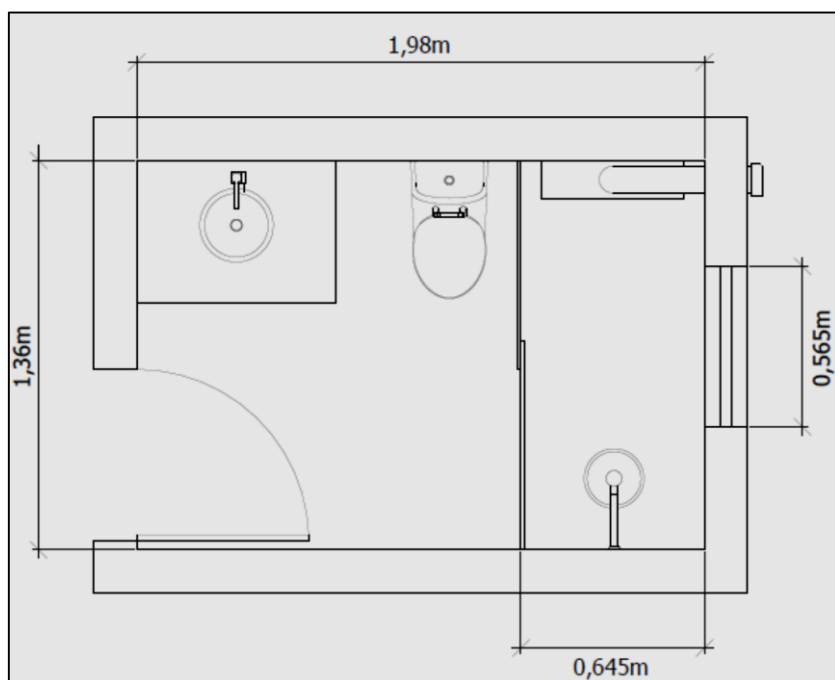
Cômodo retangular medindo em seu lado maior 1,98m e em seu lado menor 1,36m tendo 2,99m de pé direito, contendo um Box de correr em vidro temperado verde com 2m de altura em relação ao piso e composto por duas lâminas sendo uma delas fixa e a outra, móvel, tocando as duas paredes maiores e posicionado a 64,5cm da parede menor, que sustenta o basculante retangular em alumínio com

56,5cm de largura, 90,5cm de altura, possuindo quatro folhas móveis e uma fixa, posicionado a 1,53m do piso, e em oposição à porta de entrada. Possui ainda um lavabo posicionado de canto a esquerda da porta e ao lado deste o vaso sanitário. O aquecedor de circuito aberto, a gás natural, modelo SH-0504, fabricante Sakura, com capacidade de 8 l/min. e potência nominal de 13.3 kW, instalado no interior do Box no lado esquerdo de quem entra e em lado oposto ao da ducha. Segue abaixo esboço do banheiro.

- Pé direito: 2,99m.
- Altura do Box: 2m.
- Altura do basculante em relação ao piso: 1,53m.
- Altura do basculante: 90,5m.
- Volume do banheiro: 8m<sup>3</sup>.

Figura 1: Esboço da planta baixa do banheiro

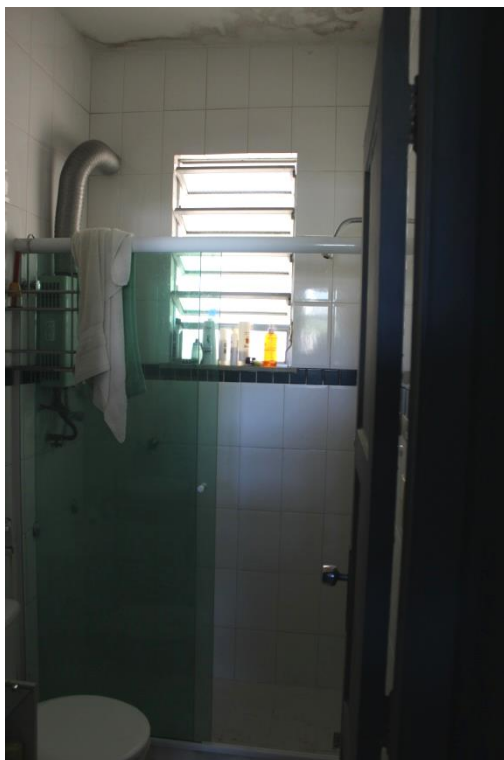
**FOTO 1: Vista do banheiro.**

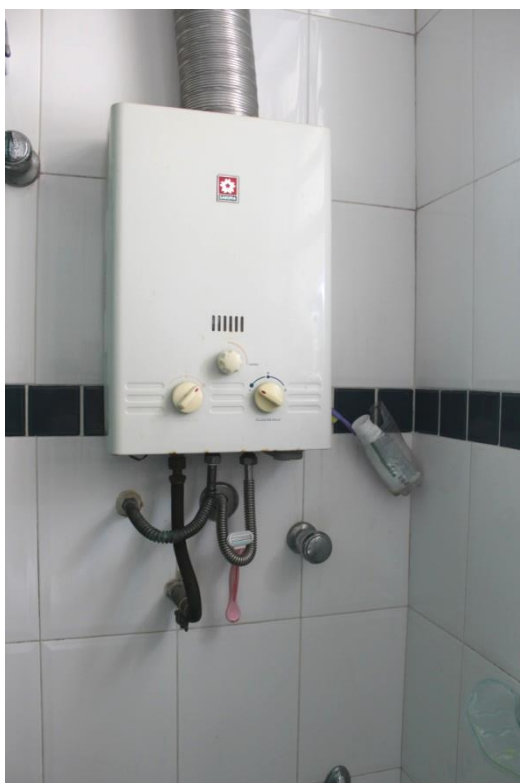
**FOTO 2: Vista do aquecedor modelo SH-0504, fabricante Sakura com capacidade de 8 l/min.**

- Não possuía ventilação superior e inferior;
- Chaminé maior que a gola do defletor do aquecedor e sem sistema de fixação e sem o terminal indicado;
- Aquecedor no interior do Box;

defletor e ainda sem o terminal indicado, além de o aquecedor estar instalado no interior do Box.

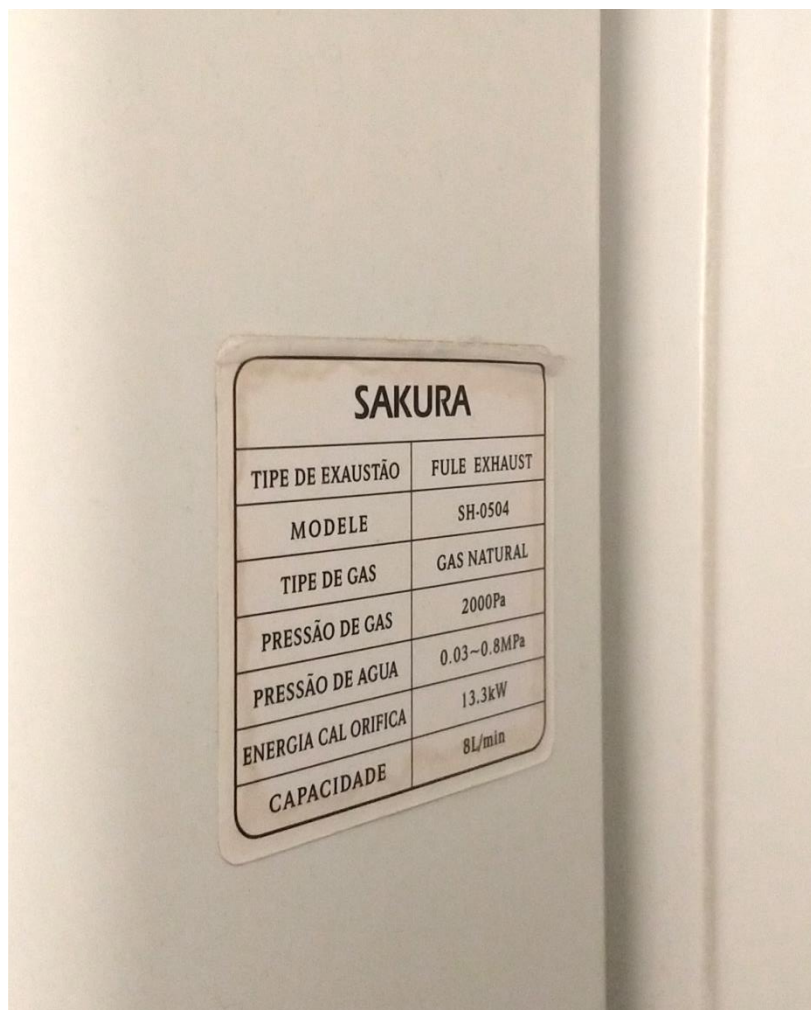
**FOTO 3: Detalhe da etiqueta das especificações do aquecedor.**

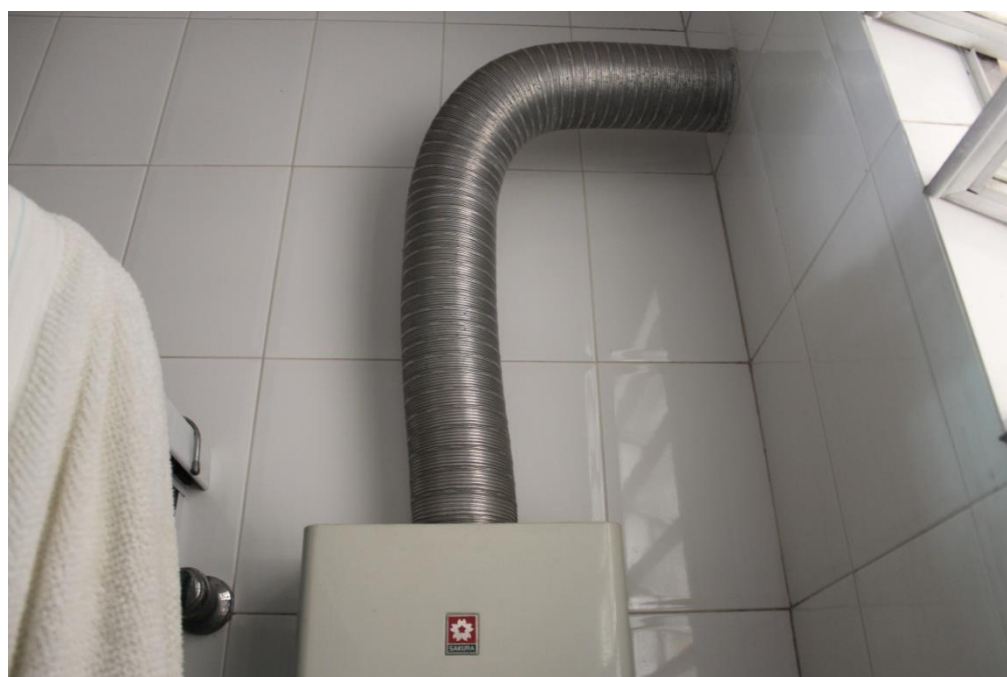
O duto de exaustão confeccionado em material metálico corrugado flexível possui diâmetro maior que o diâmetro da gola do defletor do aquecedor a gás, estando somente apoiado, não possuindo qualquer mecanismo de fixação do duto de exaustão com a gola do defletor e possuía um terminal na saída tipo grade.

**FOTO 4: Sistema de exaustão do aquecedor.**

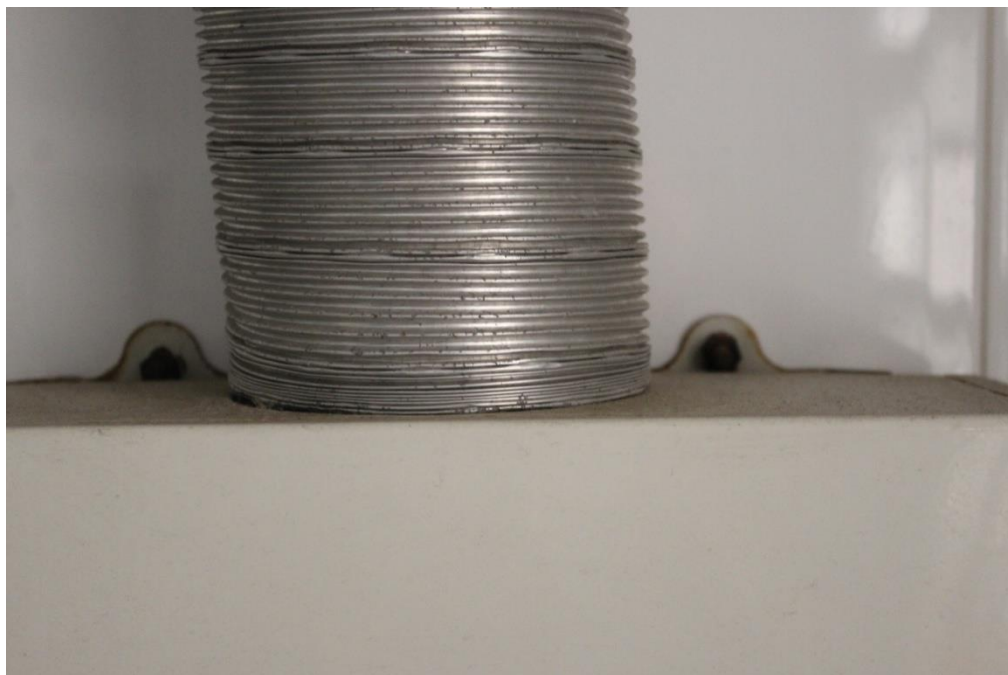
**FOTO 5: Vista da conexão da chaminé com a gola do defletor do aquecedor sem sistema de fixação.**

Pelo exposto, concluímos que a elevada concentração de CO e o baixo índice de O<sub>2</sub> identificados no banheiro se devem a falha na renovação do ar do ambiente devido à inexistência da ventilação superior e inferior somados a falha no sistema de exaustão que possuía o diâmetro da chaminé maior que a gola do defletor do aquecedor a gás, sem sistema de fixação do duto da chaminé com a referida gola do

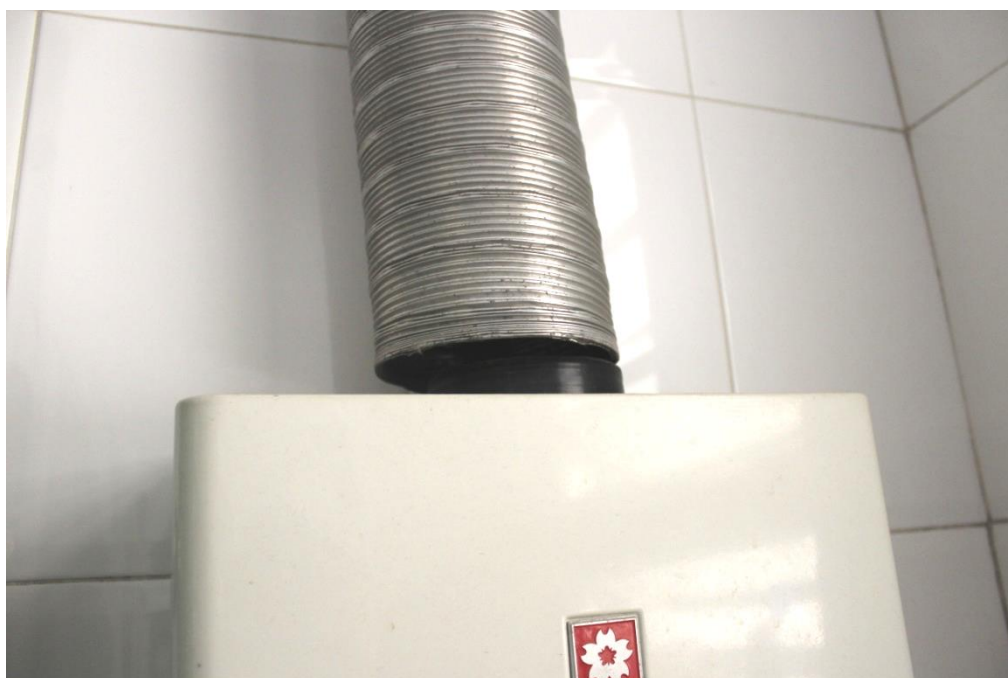
**FOTO 6: Vista do duto da chaminé com diâmetro maior que o diâmetro da gola do defletor do aquecedor.**

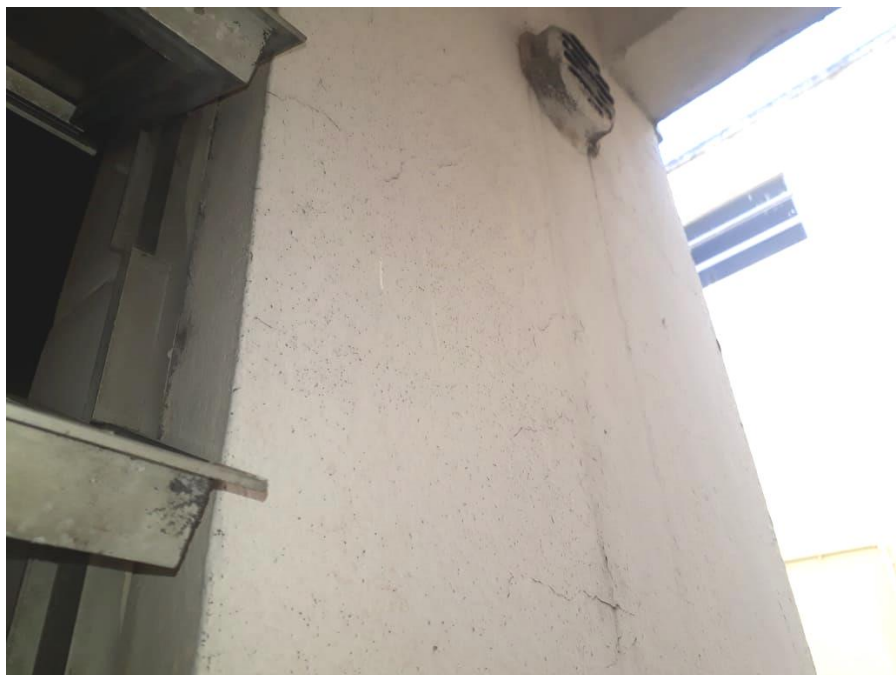
**FOTO 7: Vista da saída da chaminé para o prisma de ventilação – Foto cedida pela Concessionária durante a visita.**

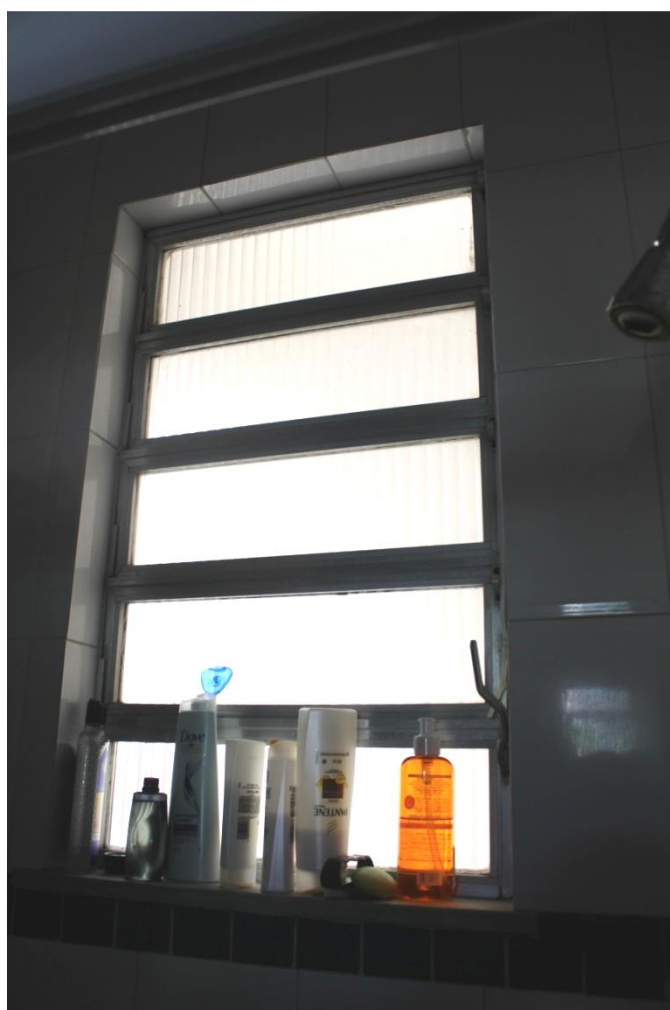
Foi constatado que não havia ventilação superior e nem inferior, conforme determina o Regulamento de instalações prediais - RIP, sendo encontrado o basculante, normalmente utilizado como ventilação superior, sem o limitador que impedisse que este fosse totalmente fechado de modo a cumprir a exigência mínima de 600cm<sup>2</sup> e a porta, normalmente utilizada como ventilação inferior, sem corte ou veneziana de modo a cumprir a exigência mínima de 200cm<sup>2</sup>.

**FOTO 8: Vista do basculante do banheiro sem limitador podendo ser totalmente fechado, não garantindo a constante ventilação superior.**

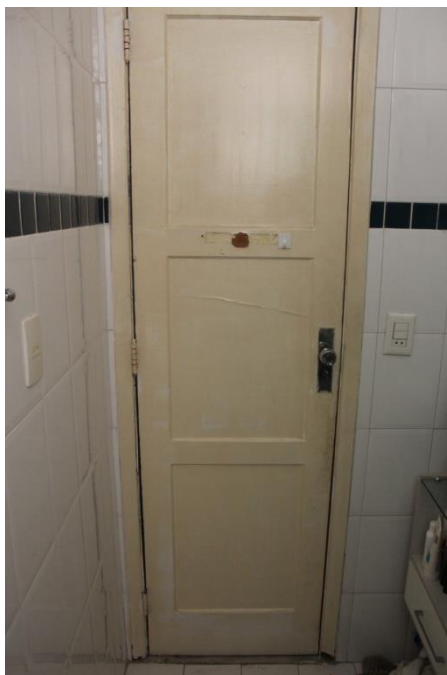
**FOTO 9: Vista da porta do banheiro sem sistema de ventilação inferior.**

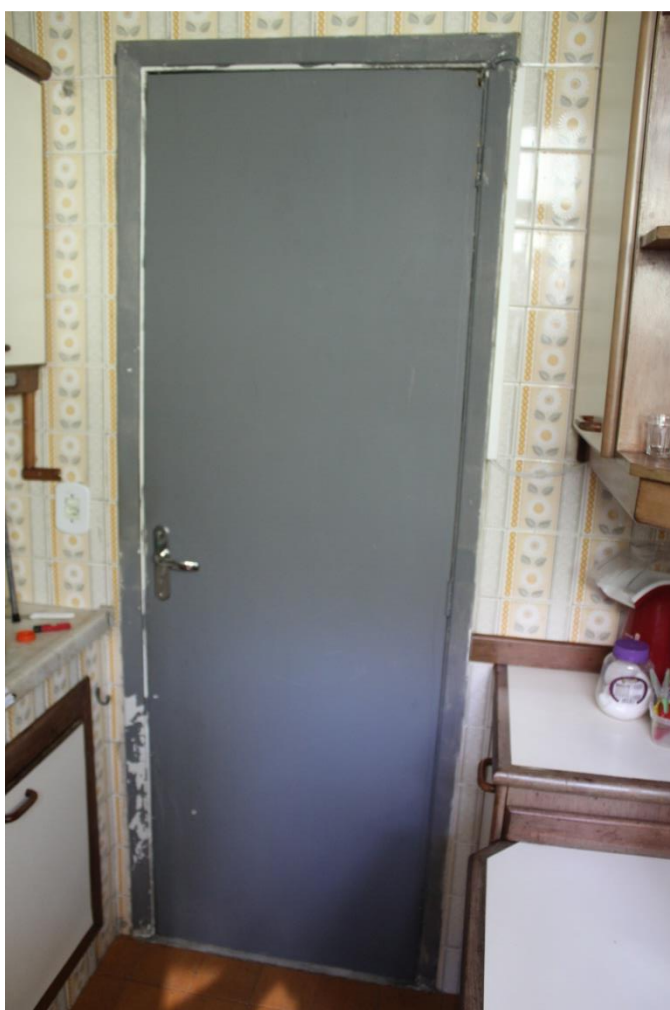
Na cozinha foi observado insuficiência de ventilação do ambiente e registro do fogão apresenta manopla vermelha, indicado uso indevido do mesmo já que para

**FOTO 10: Vista da porta da cozinha sem sistema de ventilação inferior.**

- Não possuía ventilação inferior;
- Registro do fogão inadequado ao uso.

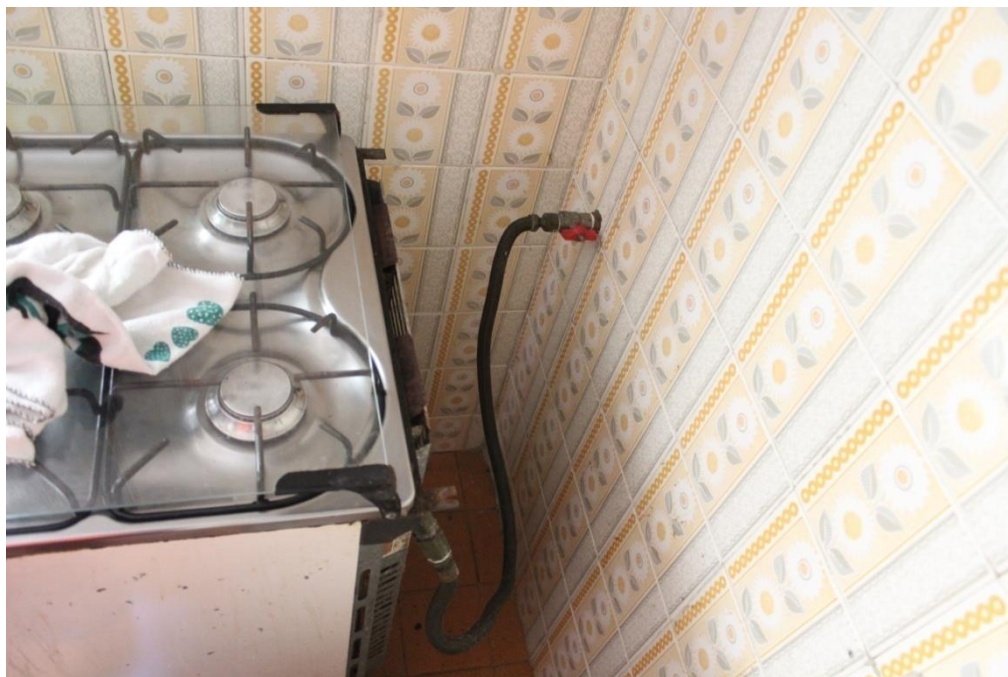
aplicação em gás são utilizados registros com a manopla amarela, sinalizando que o registro é próprio para uso em tubulações de gás.

**FOTO 11:** Detalhe do registro do fogão na cor vermelha.

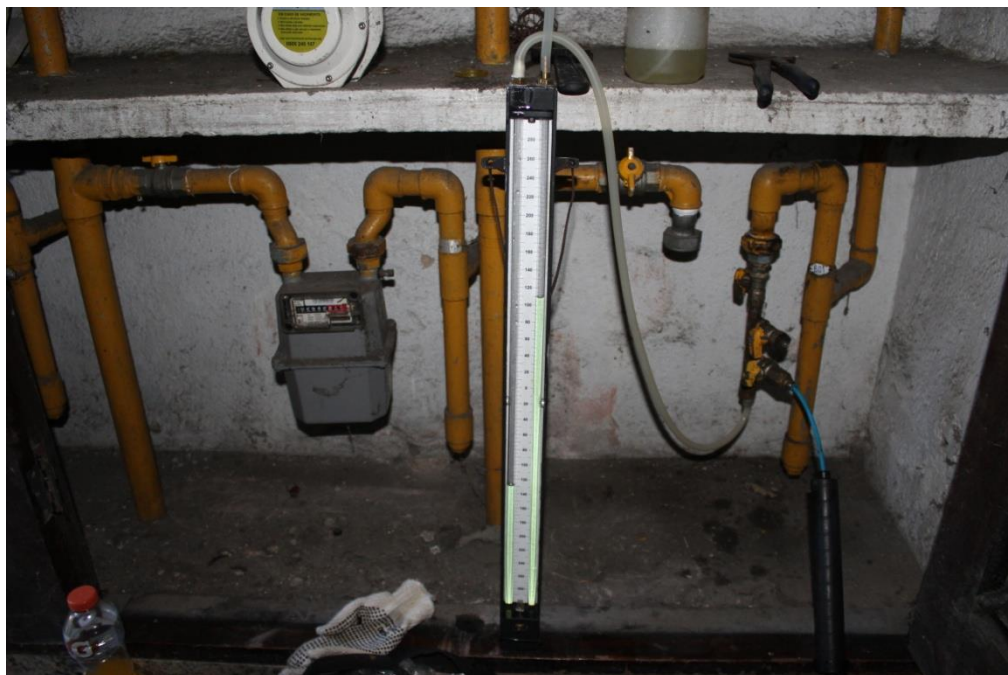
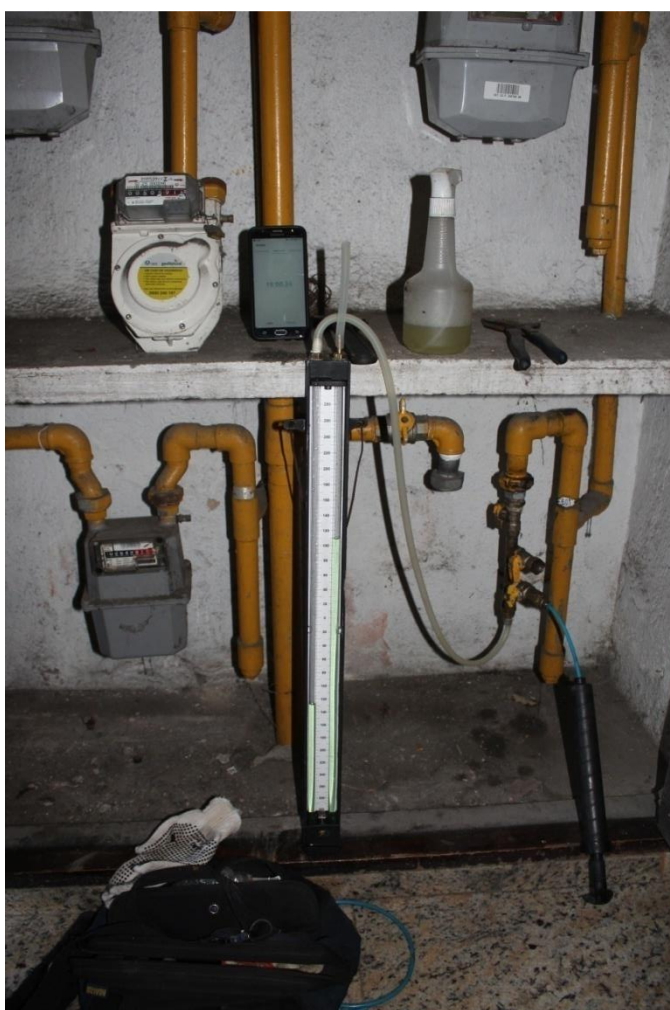
O teste de estanqueidade realizado consistiu na retirada do medidor de gás para a instalação do manômetro de coluna d'água, modelo em "U" com o número de série/tag nº: 14117 e da bomba manual na ponta do tubo pertencente à ramificação interna (trecho da rede compreendida do medidor individual até os pontos de instalações dos equipamentos).

Através da bomba manual a ramificação interna foi pressurizada utilizando ar, com uma pressão de 220mmca, medida e monitorada por 15 minutos através do manômetro de coluna d'água. Transcorrido os 15 minutos foi realizada a leitura de pressão indicado 220mmca, ou seja, a pressão se manteve a mesma durante os 15 minutos de teste, indicando que a tubulação se encontrava estanque, não havendo vazamento de gás natural.

**FOTO 13:** Início do teste de estanqueidade com pressão de 220 mmCA.

**FOTO 14:** Início do teste de estanqueidade com pressão de 220 mmCA.

Pôde ser apurado que a ramificação interna do apartamento se encontrava estanque e a concentração de CO no interior do banheiro, em teste realizado em conformidade com a Norma ABNT NBR 15923, foi de 277 ppm em cinco minutos de teste, excedendo em mais de 55 vezes o índice de aprovação pela citada norma e o nível de O<sub>2</sub>, no mesmo ambiente, foi de 17,9% em cinco minutos de teste, estando 1,6% menor que o índice mínimo apontado como seguro pela norma citada.

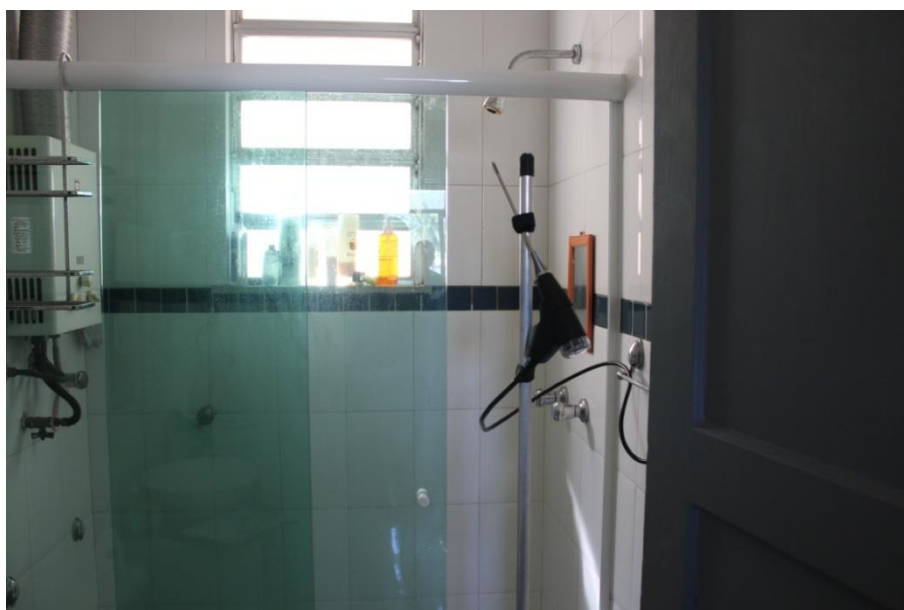
A sonda foi posicionada dentro do banheiro, com auxílio de um tripé, seguindo as orientações da ABNT NBR 15923, o teste foi realizado em duas etapas de 5min, uma para a realização de medição de Monóxido de Carbono - CO e outra para a realização de medição de Oxigênio - O<sub>2</sub>. Para a realização do teste o aquecedor foi configurado para inverno e foram fechadas tanto a balsa quanto a porta de acesso. Ao término do teste foi identificada uma concentração de CO de 277 ppm (parte por milhão) e um nível de O<sub>2</sub> de 17,9%.

**FOTO 15:** Detalhe do posicionamento da sonda, responsável por coletar os gases da combustão para análise no equipamento no interior do banheiro.

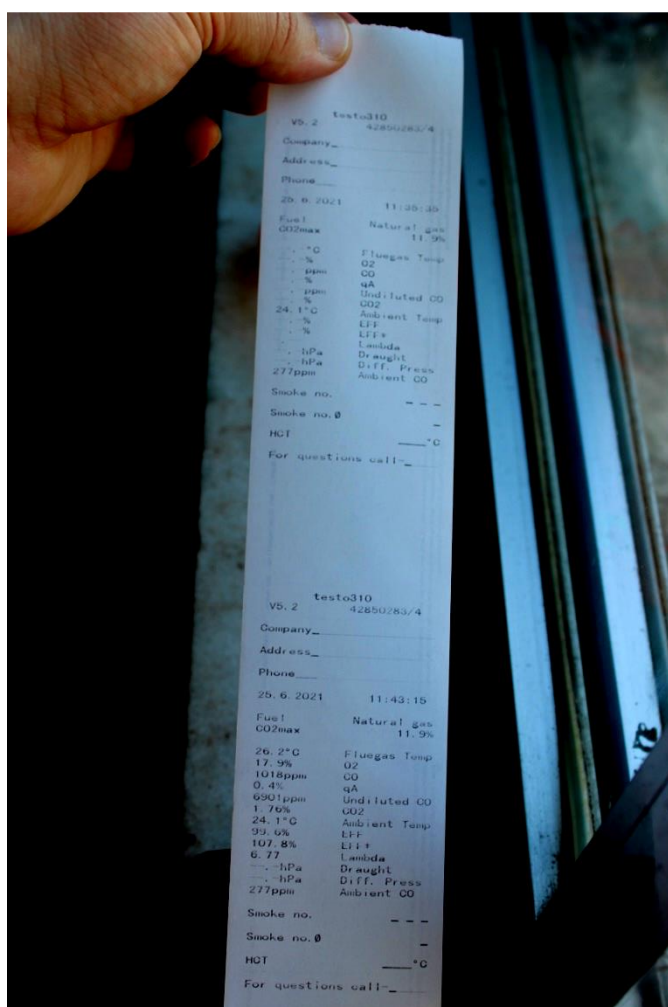
**FOTO 16:** Resultado dos testes realizados no banheiro – Monóxido de Carbono 277ppm – Oxigênio 17,9%.
