**RELATÓRIO DE FISCALIZAÇÃO**  
**CÂMARA ENERGIA**

| <b>1- RF CAENE Nº:</b><br>P-015/22 | | <b>2 - Data da Fiscalização:</b><br>18/05/2022 | | <b>3 - Concessionária Fiscalizada:</b><br>CEG | |
| <b>4 - Endereço da Fiscalização:</b><br>Rua Engenheiro Arthur Moura, n.º 456 | | | <b>5 - Bairro(s):</b><br>Bonsucesso | | <b>6 - Município:</b><br>Rio de Janeiro/RJ |
| <b>7 - Objetivo da Fiscalização:</b><br>Vistoria realizada com o objetivo de acompanhar as obras da Concessionária no município. | | | | | |

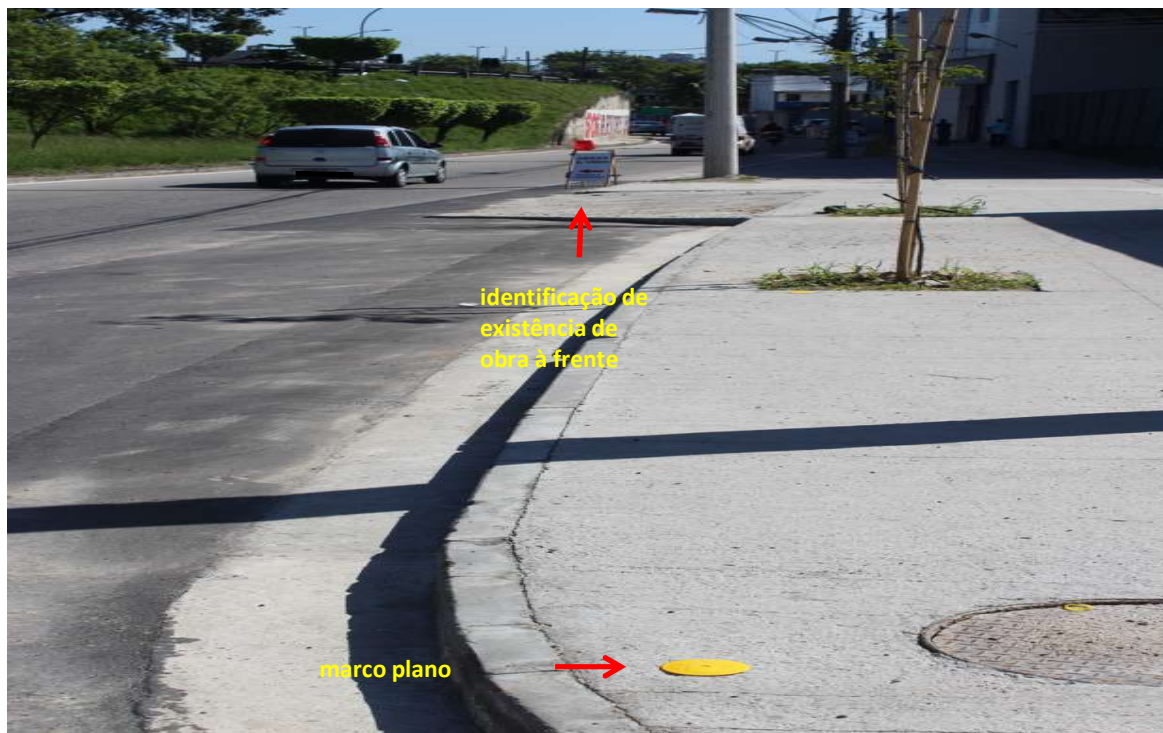
Vistoria realizada em conjunto com a Concessionária e a prestadora de serviços técnicos de engenharia, Braços, com objetivo de verificar o andamento das obras de renovação de rede na Rua Engenheiro Arthur Moura (Foto 1). Estiveram presentes nesta data os funcionários listados abaixo:

Foto 1 : renovação e expansão de rede na Rua Newton Prado

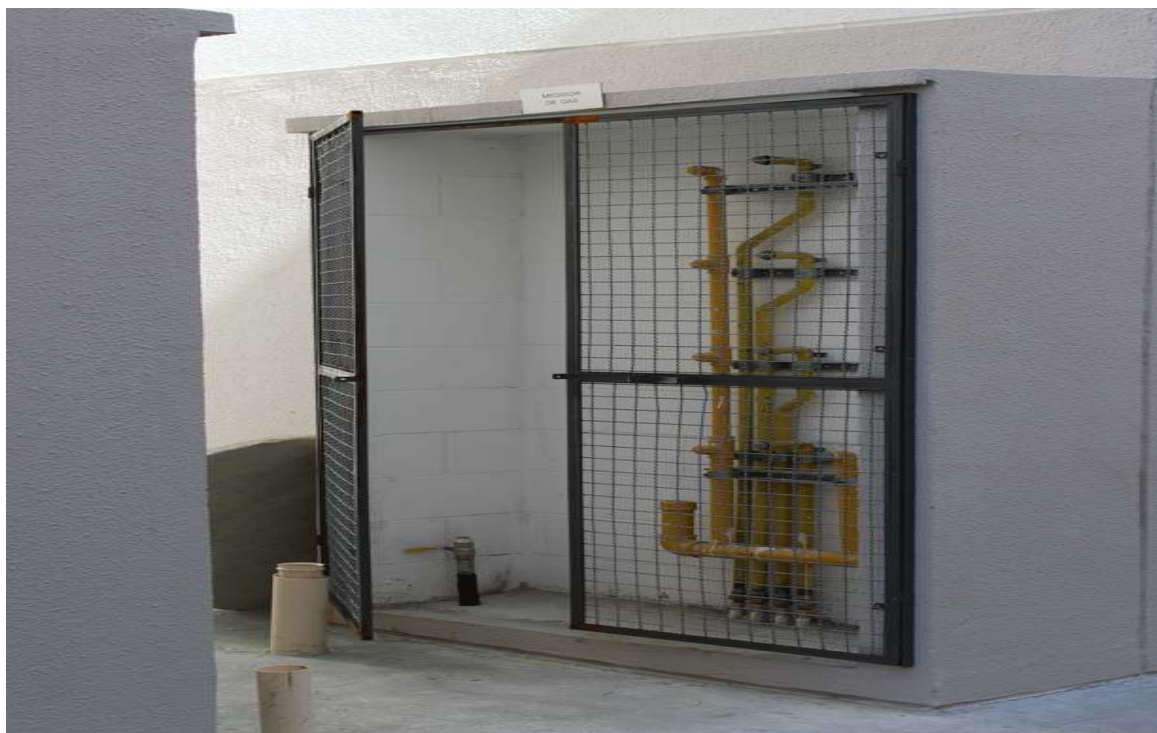
Durante a visita à obra de renovação de rede de gás natural no empreendimento de 480 unidades, foi possível verificar que já estava concluída a parte de renovação, restando a instalação dos marco planos, caixas de válvula e reguladores, que serão colocados após a conclusão da pavimentação por parte da construtora e a devida solicitação (Foto 3).

Foto 3 : instalação para regulador e medidores

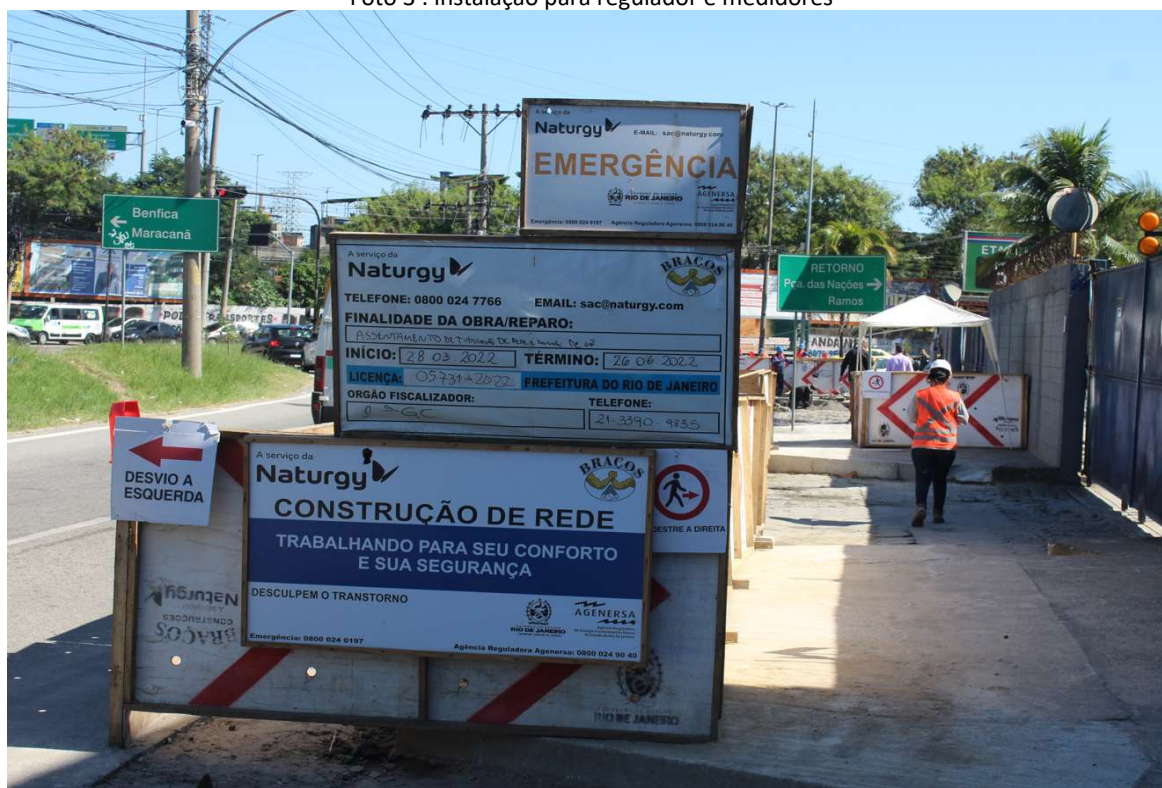
Quanto à parte externa, trata-se de expansão de rede de polietileno de 90 milímetros de diâmetro de média pressão, em uma extensão prevista de 260 metros. Esta obra teve início em 28 de março de 2022 e encontra-se em andamento (Foto 4). A recomposição dos 196 metros realizados até a data da vistoria, encontrava-se em estado satisfatório (Foto 5).

Foto 4 : sinalização da obra de expansão

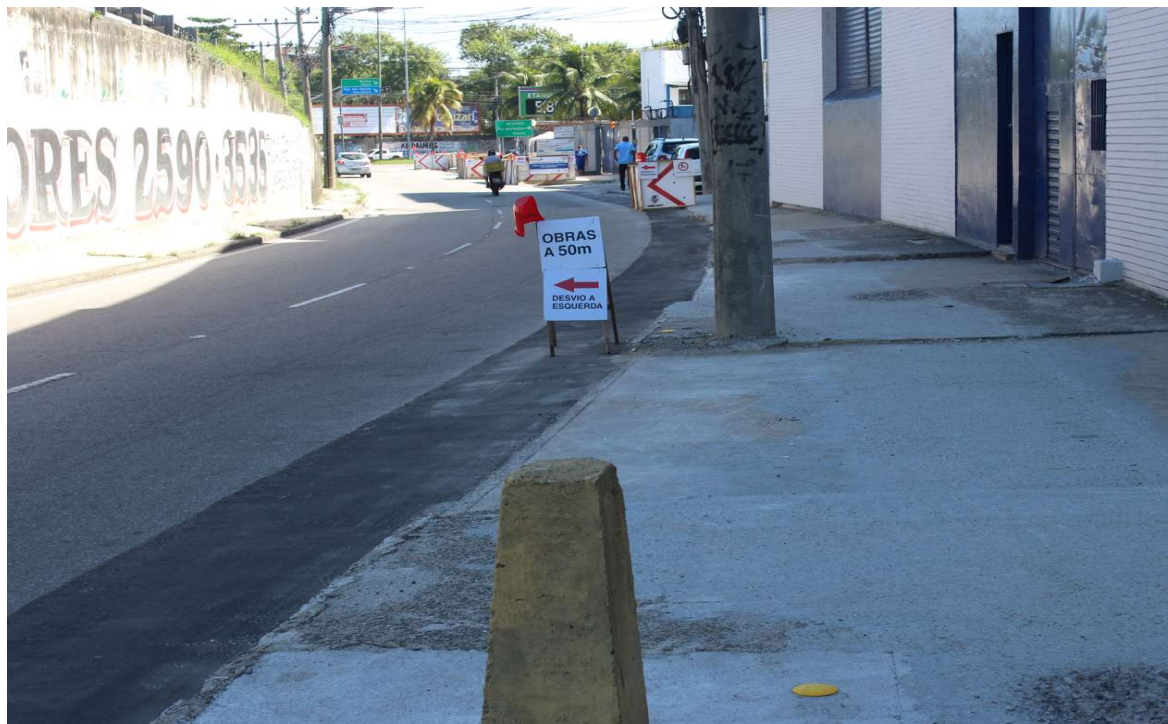
Foto 5 : recomposição de asfalto após obras de expansão

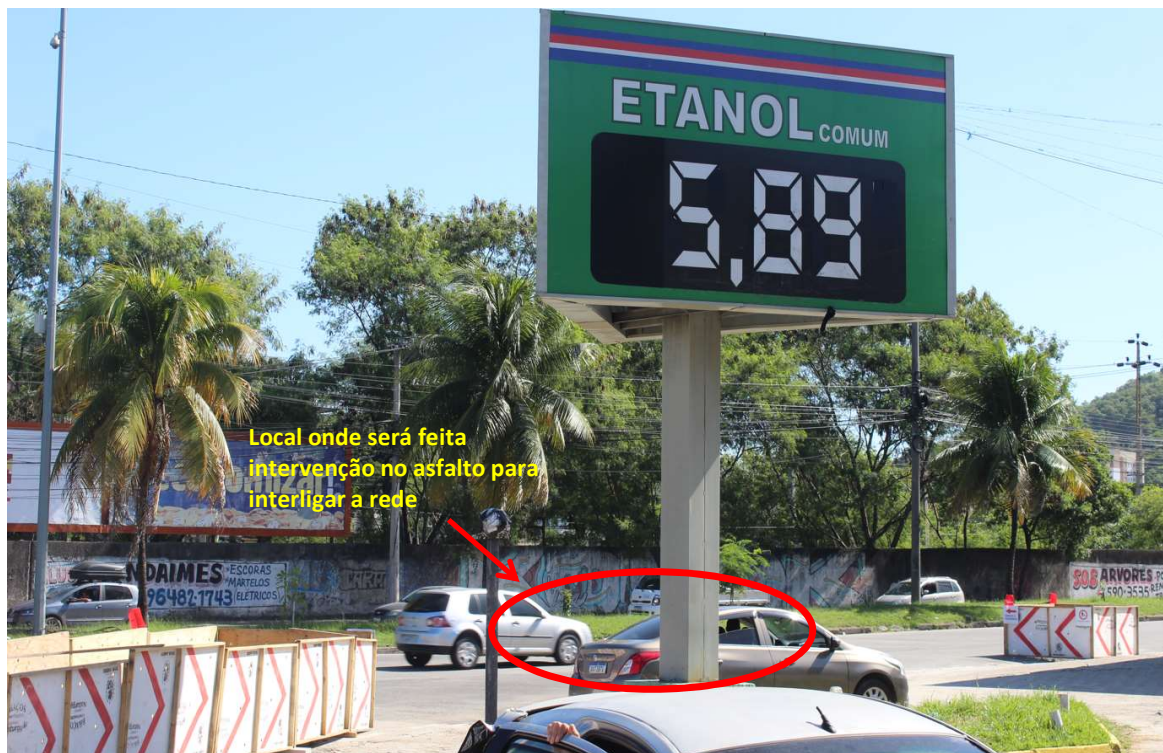
A parte externa mais crítica desta execução, e a que resta a ser feita, é a do momento de interligação da expansão com a rede existente na Rua Dona Isabel. Por ser uma rua de tráfego intenso, por haver um posto e outros estabelecimentos, além de ser área de considerável risco, ainda está sendo definida a melhor forma e ocasião para essa conclusão em breve (Foto 6).

Foto 6 : interligação da expansão com a rede
