## RELATÓRIO DE FISCALIZAÇÃO

| <b>1 – Nº de Relatório (RF CAENE):</b><br>P-023/24 | <b>2 – Data da Fiscalização:</b><br>05/04/2024 | <b>3 – Concessionária Fiscalizada:</b><br>CEG |

| <b>Número do Projeto:</b> NT-000-52763/2022 | <b>Tipo de obra:</b> Expansão de rede | <b>Interna</b> | <b>Externa</b> | X |

Vistoria realizada em conjunto com a Concessionária, representada pelo seu Gestor de Obras Joel Elias, com o objetivo de verificar o andamento das obras de expansão na Estrada Francisco da Cruz Nunes no. 5874 – Piratininga – Niterói.

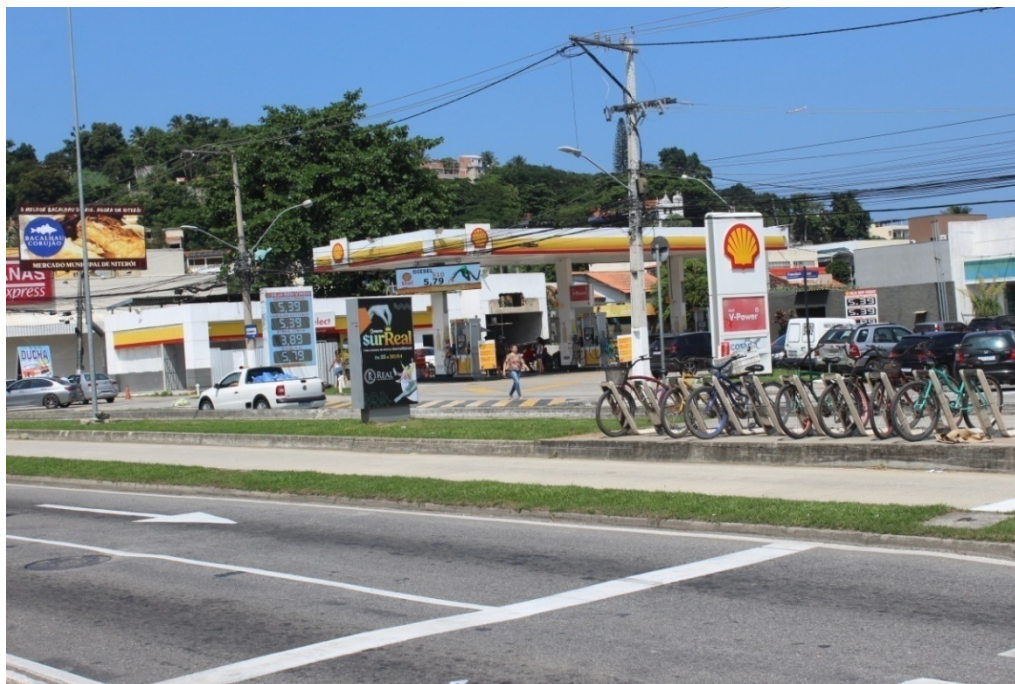
- Trata-se de obra de expansão para interligar o posto de combustível Shell, nº5874(fotos 1, 2) à rede de distribuição de gás natural sob responsabilidade da concessionária CEG. A interligação será realizada à rede de PE de Ø250 mm em média pressão.

Foto 1: Posto a ser atendido.

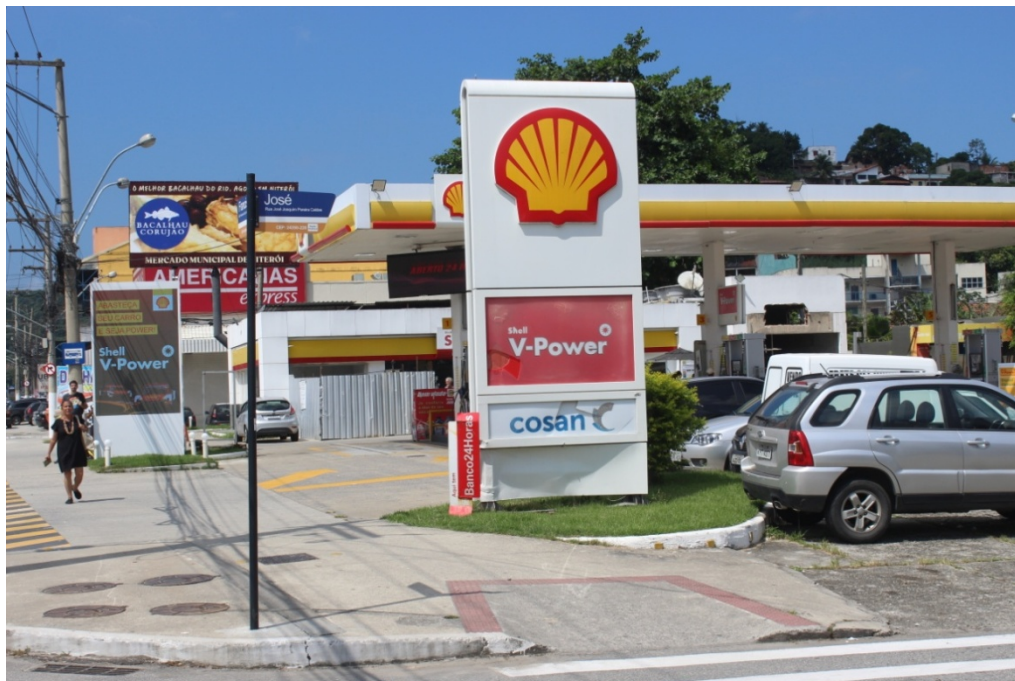
Foto 2: Posto a ser atendido.

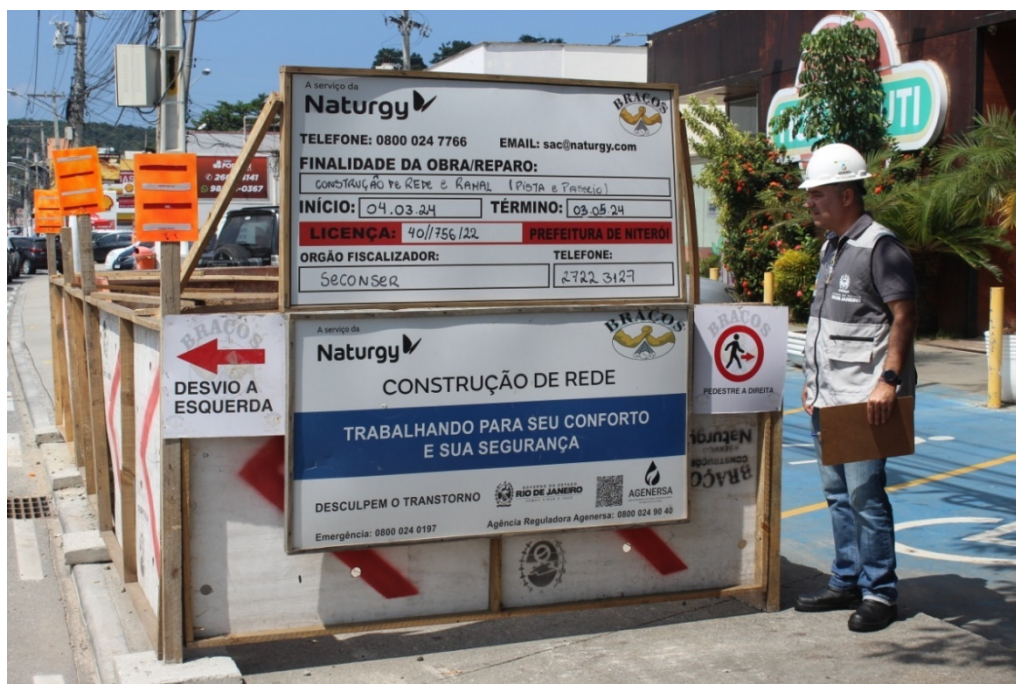
- O trecho entre a esquina da Estrada Francisco da Cruz Nunes (lado par) e a R. José Chianeli (fotos 3, 4, 5 e 6) e o Posto de GNV já foi executado de forma não destrutiva, com tubulação de PE de Ø160 mm. A linha percorre o passeio público e está aguardando a interconexão nas pontas. Portanto, a linha ainda não se encontra em carga.

Foto 3: Início do trecho entre a Esquina da Estrada Francisco da Cruz Nunes e a Rua José Chineli e o Posto a ser atendido – método não destrutivo.

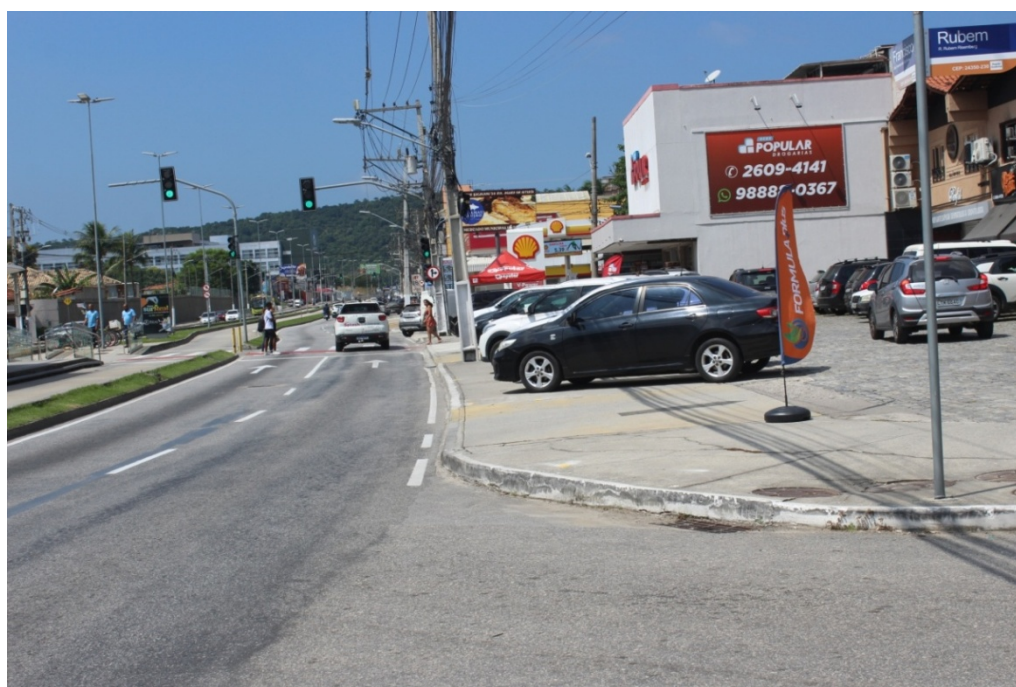
Foto 4: Extensão do trecho entre a Esquina da Estrada Francisco da Cruz Nunes e a Rua José Chineli e o Posto a ser atendido – método não destrutivo.

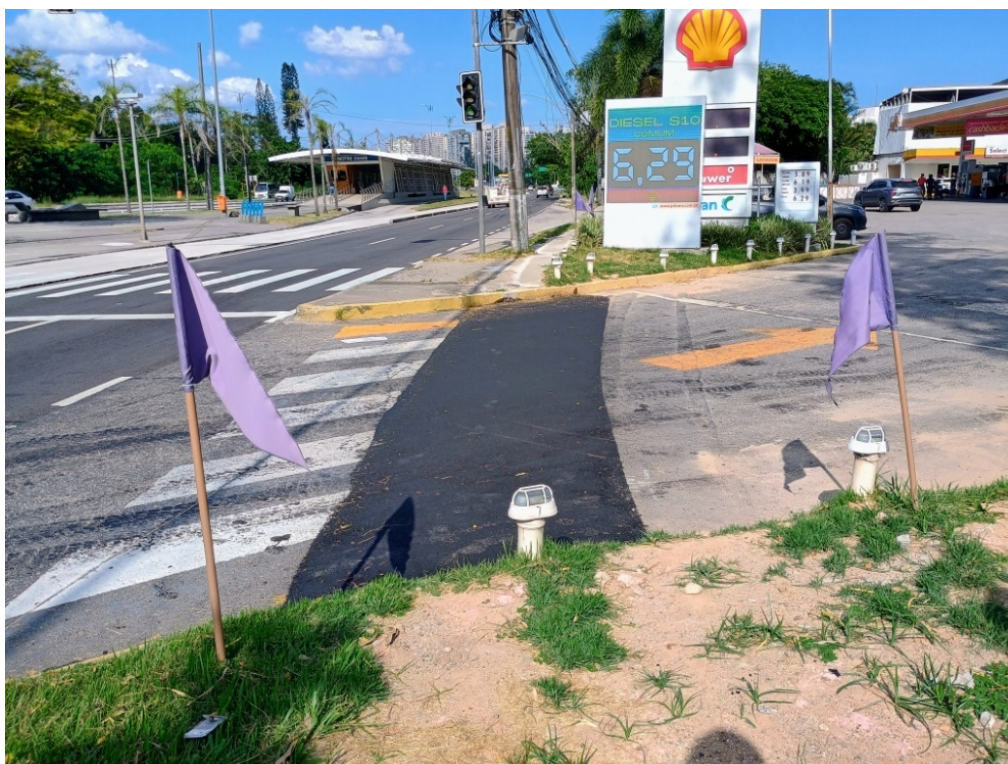
Foto 5: Extensão do trecho entre a Esquina da Estrada Francisco da Cruz Nunes e a Rua José Chineli e o Posto a ser atendido – método não destrutivo.

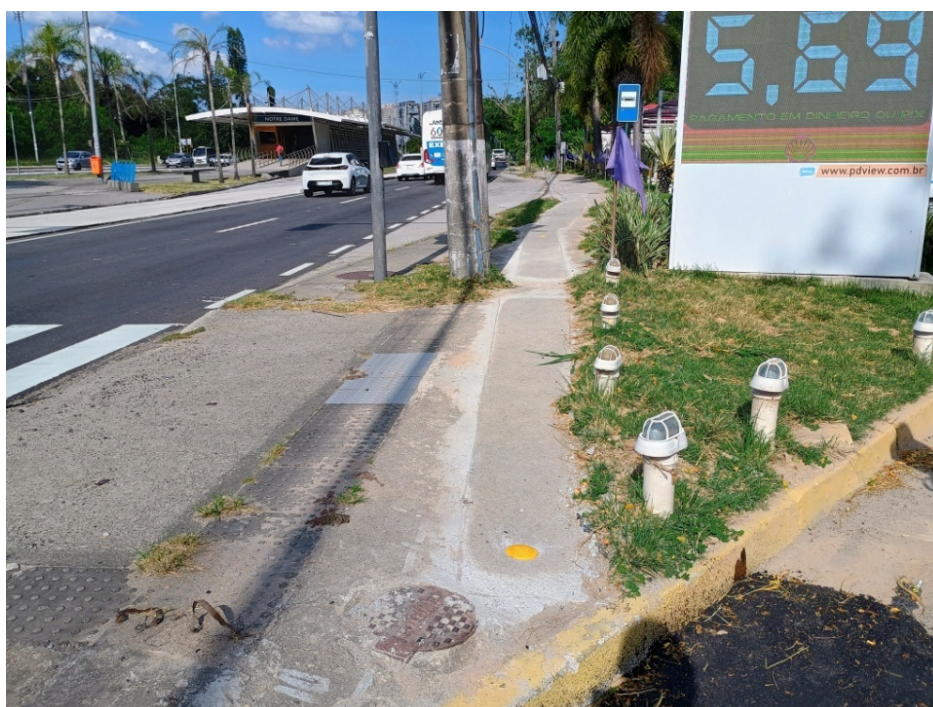
Foto 6: Extensão do trecho entre a Esquina da Estrada Francisco da Cruz Nunes e a Rua José Chineli e o Posto a ser atendido – método não destrutivo.

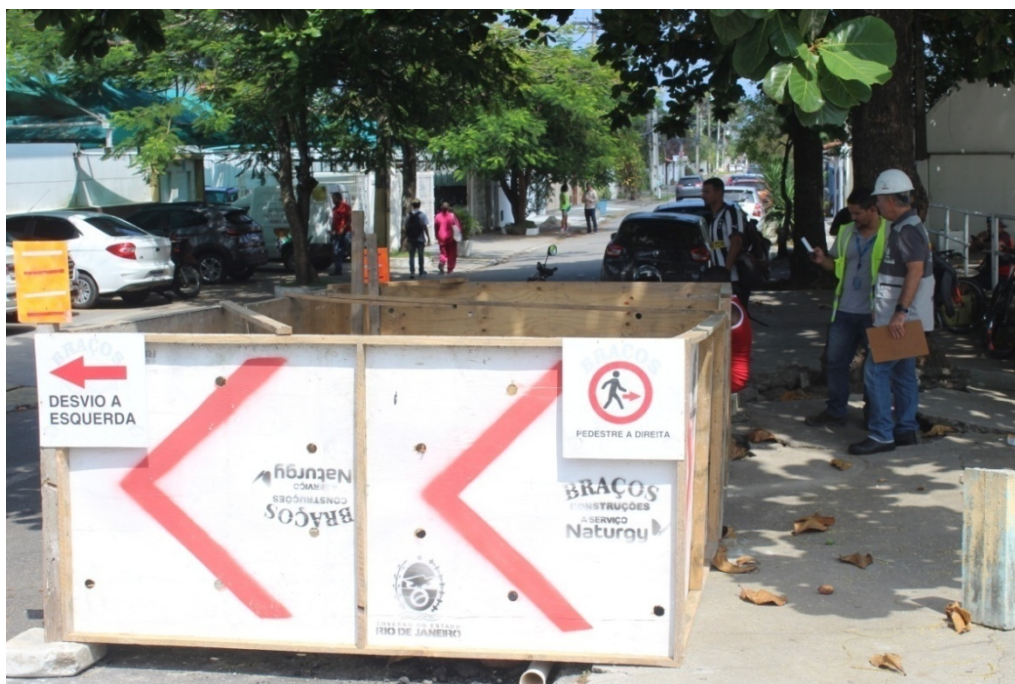
- O trecho que inicia na esquina da Estrada Francisco da Cruz Nunes (lado par) e a R. José Chianeli (fotos 7, 8 e 9), e que cruza a Estrada até o ponto de conexão na esquina da Estrada Francisco da Cruz Nunes (lado ímpar) e a R. José Chianeli (fotos 10 e 11) será executado com tubulação de PE de Ø160 mm de forma não destrutiva.

Foto 7: Ponto de início do cruzamento da Estrada Francisco da Cruz Nunes - na esquina da Estrada Francisco da Cruz Nunes (lado par) e a R. José Chianeli

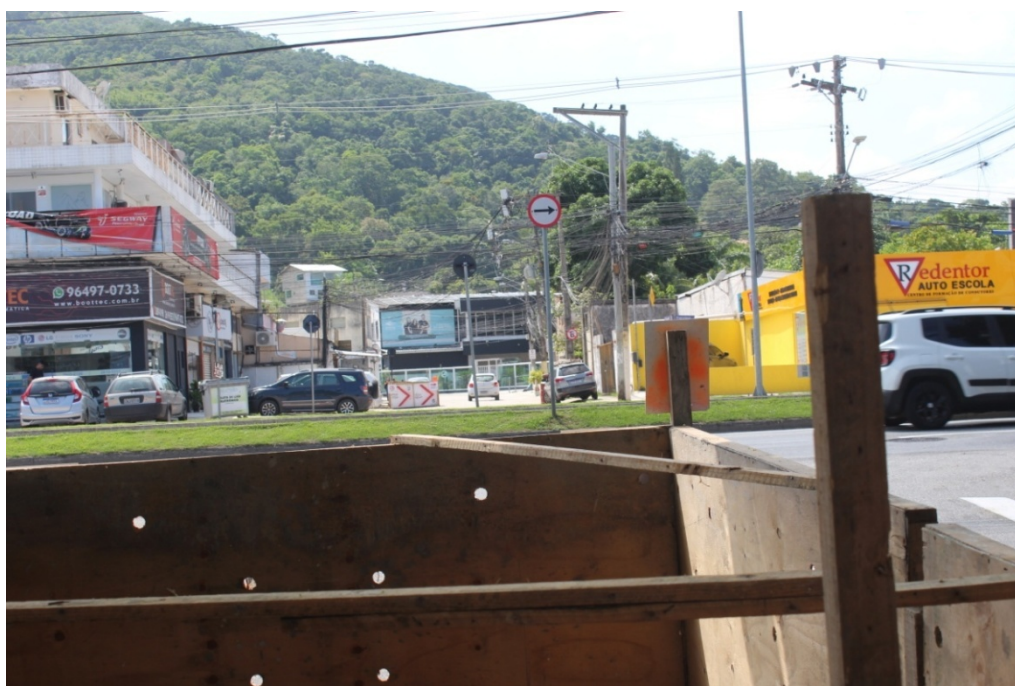
Foto 8: Ponto de início do cruzamento da Estrada Francisco da Cruz Nunes - na esquina da Estrada Francisco da Cruz Nunes (lado par) e a R. José Chianeli

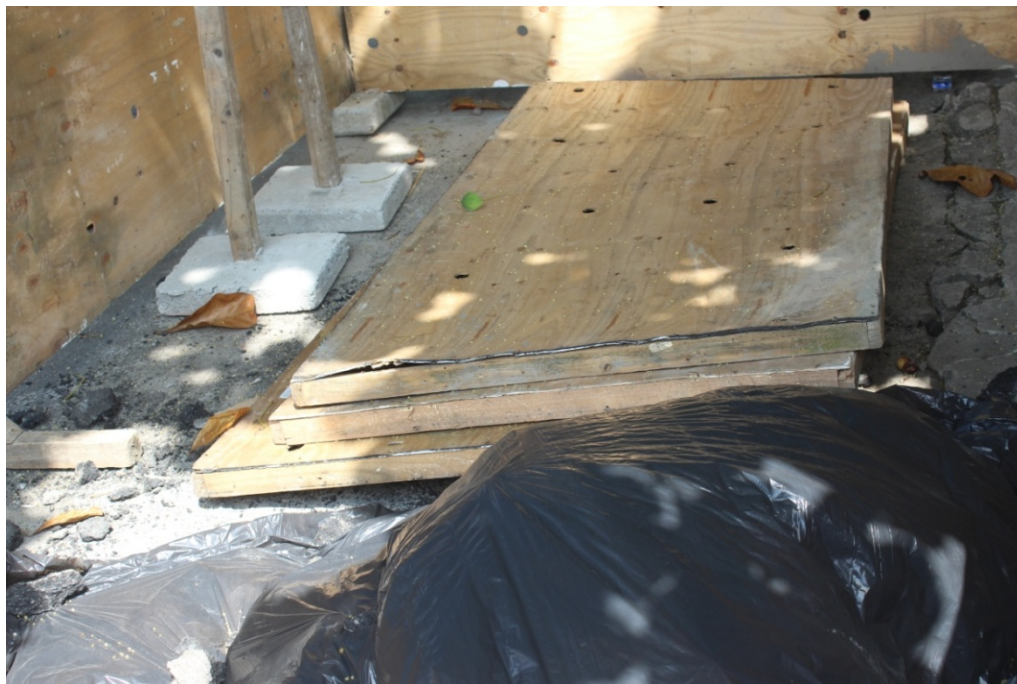
Foto 9: Ponto de início do cruzamento da Estrada Francisco da Cruz Nunes - na esquina da Estrada Francisco da Cruz Nunes (lado par) e a R. José Chianeli

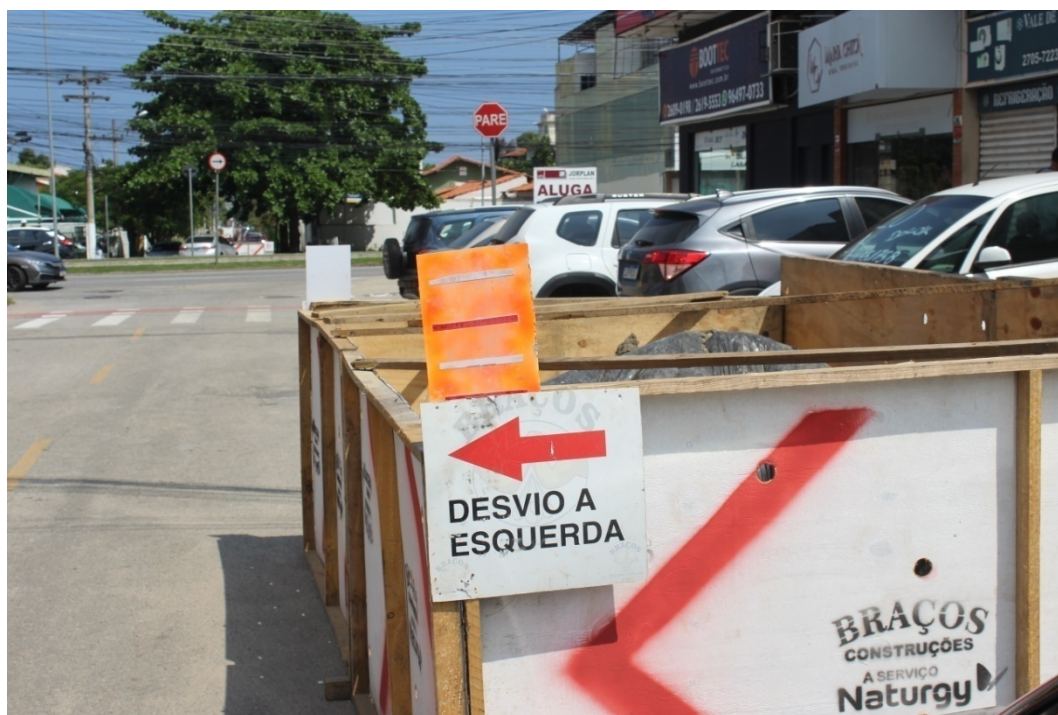
Foto 10: Ponto que finaliza o cruzamento da Estrada Francisco da Cruz Nunes –na esquina da Estrada Francisco da Cruz Nunes (lado ímpar) e a R. José Chianeli

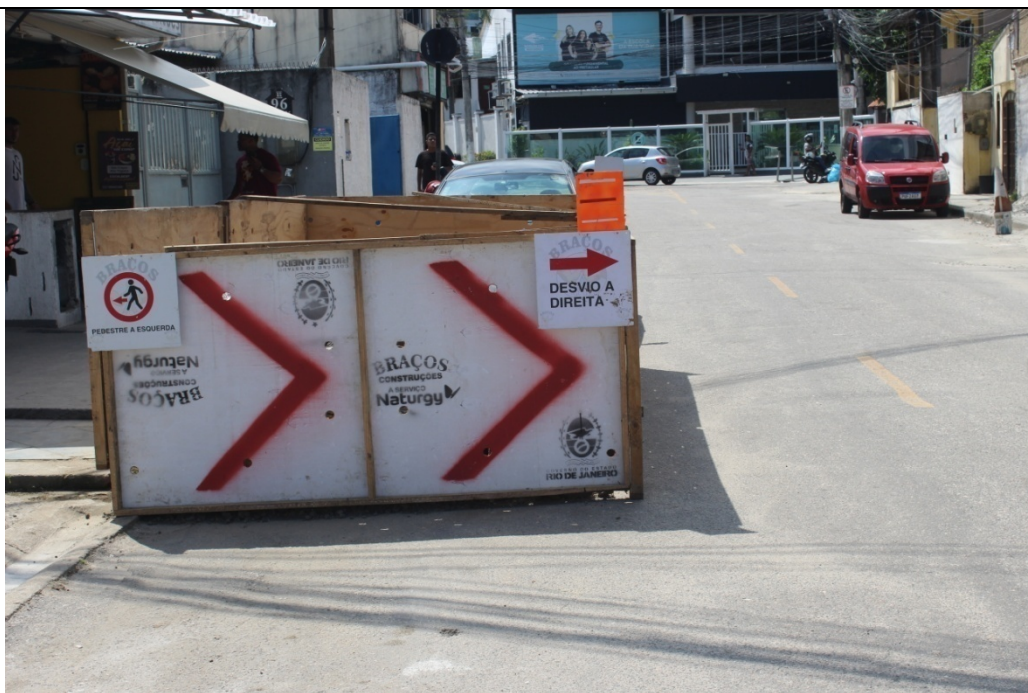
Foto 11: Ponto que finaliza o cruzamento da Estrada Francisco da Cruz Nunes –na esquina da Estrada Francisco da Cruz Nunes (lado ímpar) e a R. José Chianeli

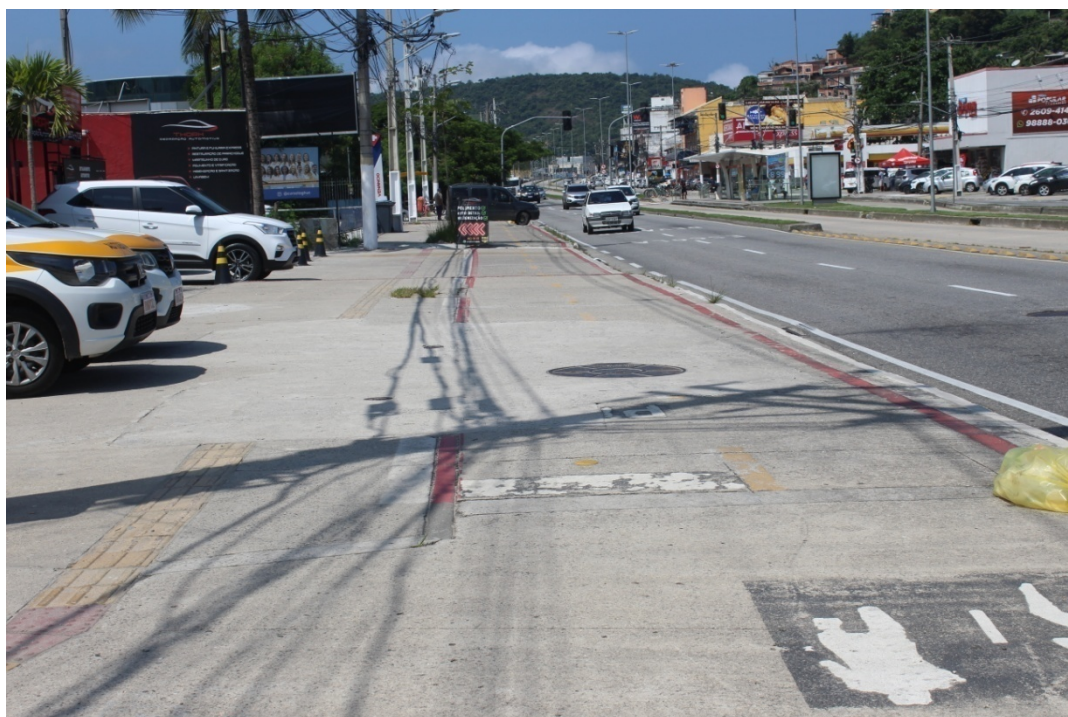
- O trecho entre a esquina da Estrada Francisco da Cruz Nunes (lado ímpar) e a R. José Chianeli até a conexão na linha existente será executado com tubulação de PE de Ø160 mm por meio destrutivo (fotos 12).

Foto 12: Ponto entre a esquina da Estrada Francisco da Cruz Nunes (lado ímpar) e a R. José Chianeli até a conexão na linha existente, será executado com tubulação de PE de Ø160 mm por meio destrutivo
