| <b>1- RF CAENE Nº:</b><br>P-023/22 | <b>2 - Data da Fiscalização:</b><br>25/05/2022 | <b>3 - Concessionária Fiscalizada:</b><br>CEG |
| <b>4 - Endereço da Fiscalização:</b><br>Rua Camacho, n.º 330 | <b>5 - Bairro(s):</b><br>Santa Cruz | <b>6 - Município:</b><br>Rio de Janeiro/RJ |
| <b>7 - Objetivo da Fiscalização:</b><br>Vistoria realizada com o objetivo de acompanhar as obras da Concessionária no município. | | |

**Relatório:**

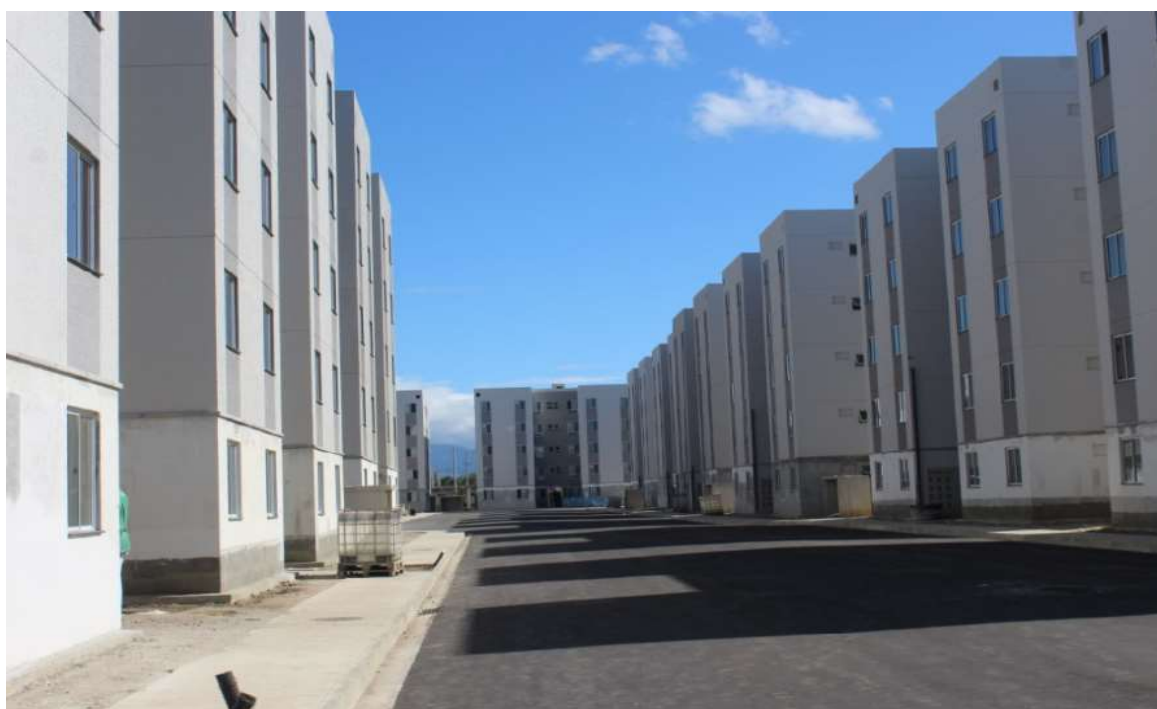
Durante a visita à obra de expansão de rede de Gás Natural, foi possível verificar que se trata de obra em conjunto habitacional em fase de conclusão (Foto 2). Não havia marco plano de sinalização indicando a presença da rede, pois a construtora ainda não finalizou as obras no empreendimento. A rede consiste em tubulações de polietileno de 1 (uma) polegada de diâmetro (ou 32 mm), com 4 bar de pressão e instaladas a 110 cm de profundidade. Em relação à profundidade da rede, vale salientar que o intervalo permitido para esse tipo de construção interna é entre 80 e 150 cm, pelo motivo de evitar danos físicos e patrimoniais por possíveis avarias aos materiais e equipamentos em algum momento de nova escavação, garantindo uma maior segurança ao sistema.

Foto 2 : situação atual das obras do condomínio

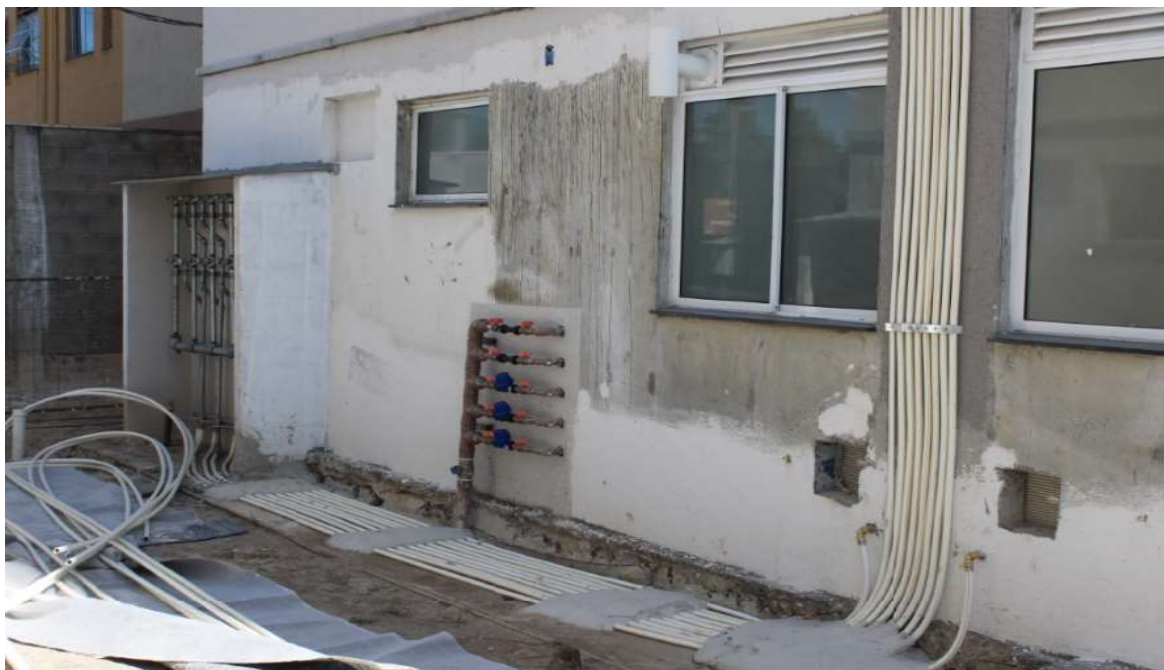
As obras para o assentamento da rede interna foram concluídas, porém, ainda havia ramais, medidores e reguladores de pressão (PI) para serem instalados em muitos dos blocos do condomínio, pois ainda restavam obras a serem concluídas pela construtora. Esse procedimento é adotado em conjunto, entre concessionária e construtora, a fim de evitar que o material se perca e/ou seja avariado (Foto 3). Na Foto 3 é possível observar que ainda faltam a) "esteira" a ser colocada, que consiste em uma proteção de 10 cm de concreto, aproximadamente, em cima das estreitas tubulações de gás individuais e b) a finalização da parte de jardinagem pela construtora para as instalações finais dos PIs.

Foto 3 : instalação para regulador e medidores

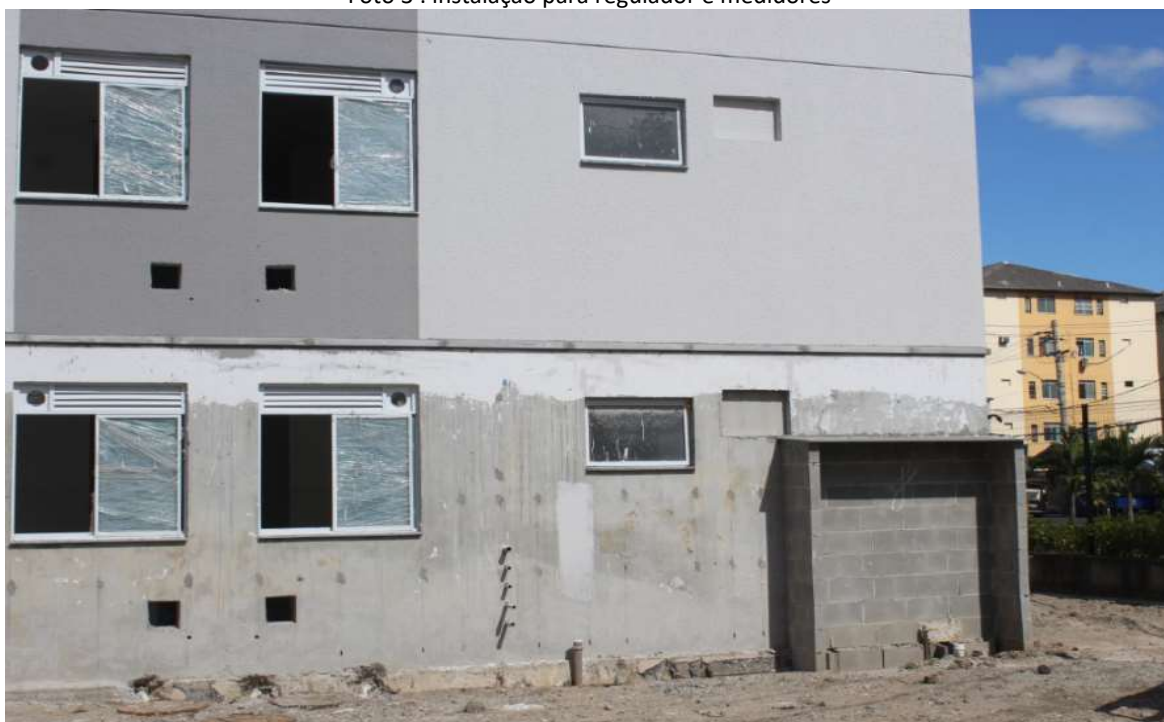
Não houve a ligação do ramal externo com o condomínio que contém 280 unidades habitacionais, pois a construtora ainda não entrou nessa fase de execução.

Foto 4 : outro ramal a ser concluído
